## **PROCES-VERBAL DE DESCRIPTION**

**L'AN DEUX MILLE DIX NEUF  
ET LE VINGT DEUX NOVEMBRE**

Certifie m'être transporté ce jour à 16 heures 30 sis 63/65/67/69 rue Audenet , sentier des Charpies sans n° et Avenue Jacques Prevert sans n°, cadastré section D n°425 , lieudit 5 rue Jacques Prevert et plus particulièrement 7 Allée René Char 93380 PIERREFITTE SUR SEINE

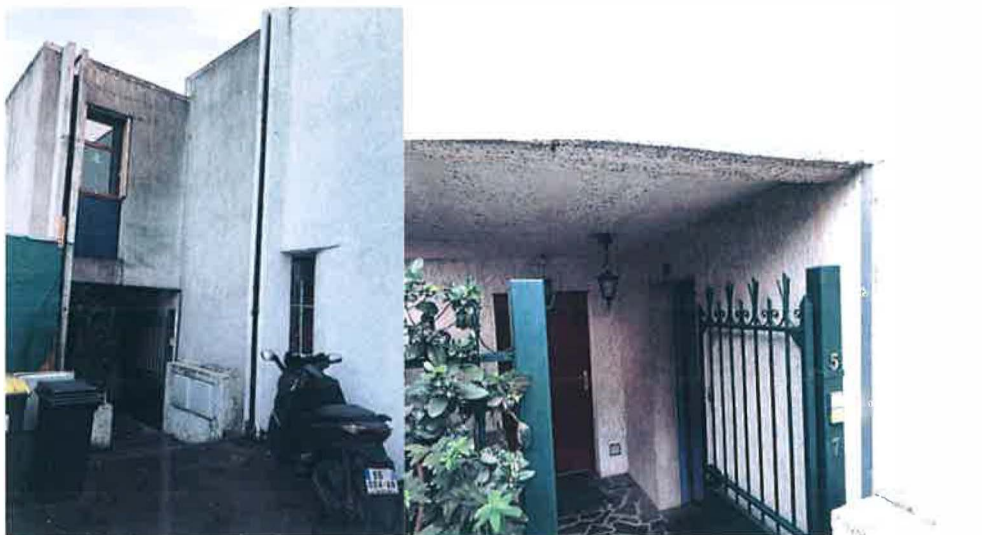
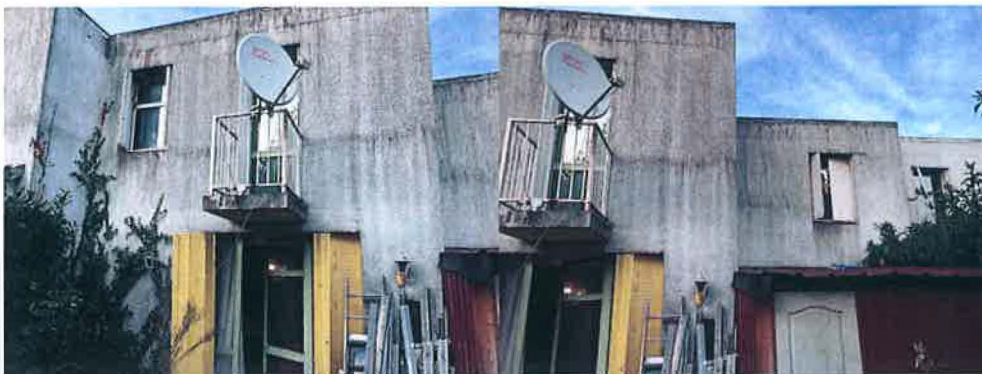
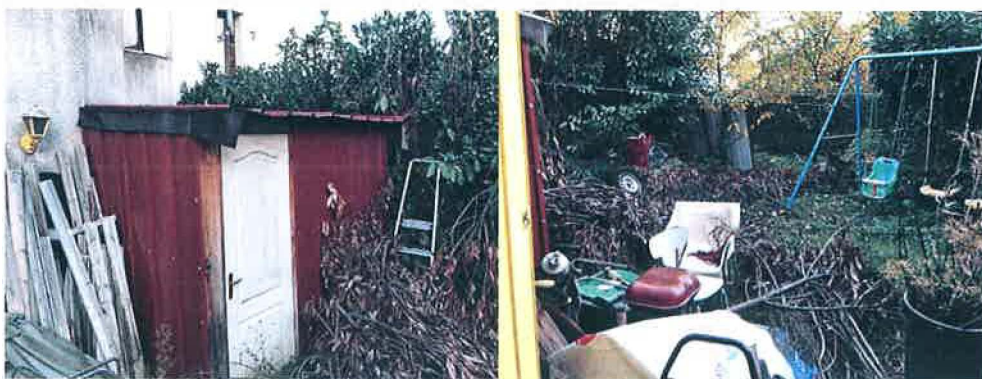
Le pavillon est en très mauvais état intérieur et il est non entretenu. Il est entièrement à reprendre. Les fenêtres sont hors d'usage recouvertes de moisissure ainsi que les murs et plafonds.

Le jardin est clôturé par un grillage métallique souple et il est non entretenu.

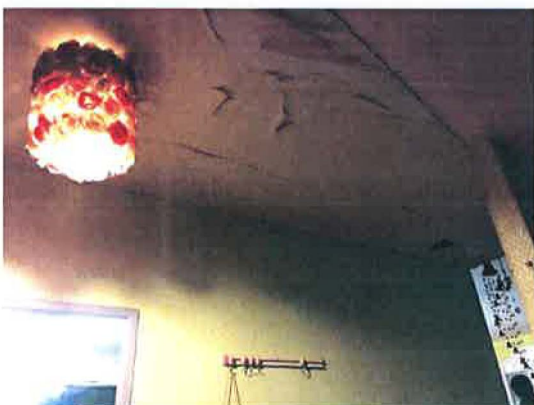
### **ENTREE ET HALL :**

Sol : le sol est recouvert de linoléum en mauvais état.

Murs : les murs sont recouverts de toile de verre en très mauvais état avec des traces de moisissure en de multiples endroits

Plafond : le plafond est recouvert de peinture en très mauvais état, écaillée et avec des trous.

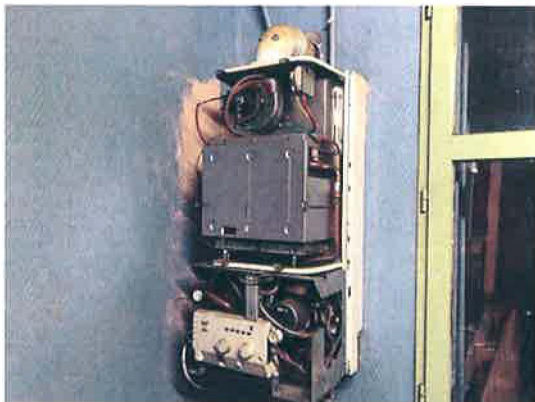
### CUISINE :

La cuisine est équipée de meubles bas et hauts en bois en mauvais état.

La chaudière est en état médiocre démontée lors de ma visite pour cause de dysfonctionnement.

La cuisine est très sale.

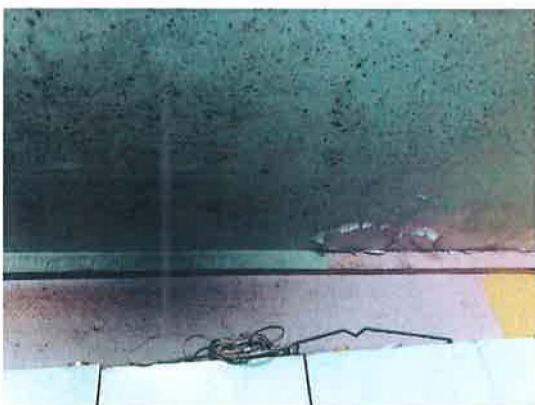
Sol : le sol est recouvert de linoléum en mauvais état.

Murs : les murs sont recouverts de toile de verre peinte en 5 coloris différents en mauvais état.

Plafond : le plafond est recouvert de peinture en très mauvais état.

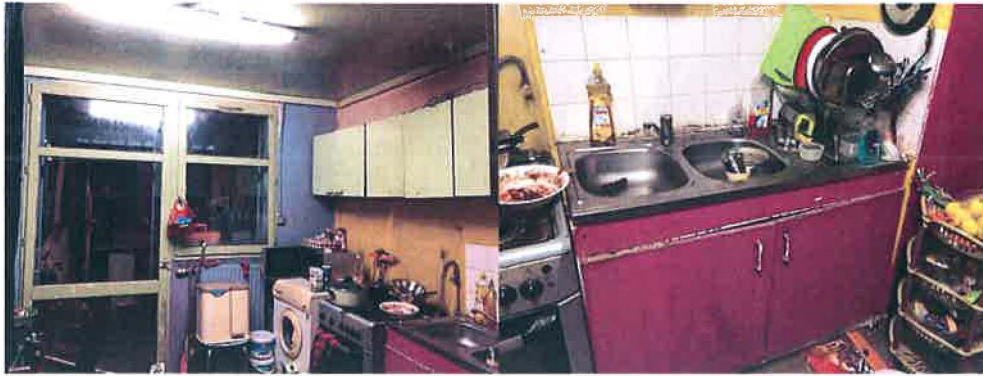
Fenêtre : présence d'une porte-fenêtre simple vantail ouvrante en bois double vitrage en mauvais état avec en continuité une fenêtre ouvrante en bois double vitrage en mauvais état, l'ensemble avec persiennes métallique en état d'usage.

La porte-fenêtre donne accès au jardin mais en sortie de cuisine le jardin a été utilisé pour la construction d'un abri de fortune en bois avec toiture constituée de plaques de tôles.

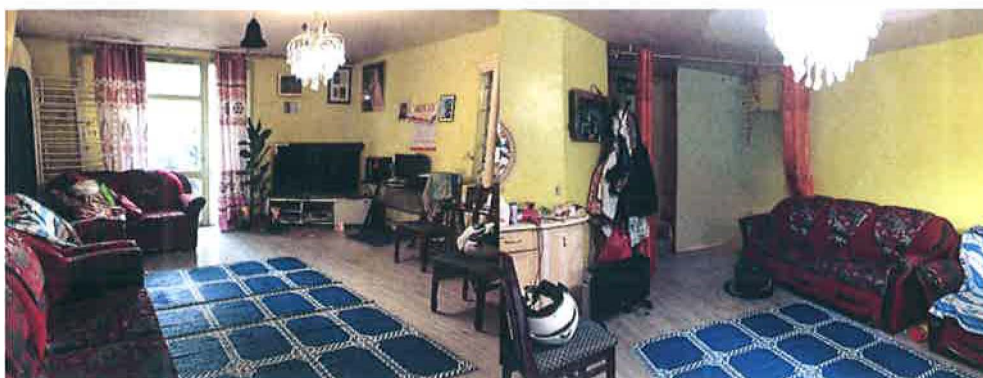
### SALON :

Sol : le sol est recouvert de linoléum en mauvais état.

Murs : les murs sont recouverts de toile de verre peinte en mauvais état écaillée et présentant de nombreuses traces de moisissure.

Plafond : le plafond est recouvert de peinture en mauvais état écaillée et présentant de nombreuses traces de moisissure.

Fenêtre : présence d'une porte-fenêtre simple vantail ouvrante en bois double vitrage en mauvais état avec moisissure entourée de deux baies fixes en bois en mauvais état double vitrage, l'ensemble avec volets persiennes métalliques en état d'usage.

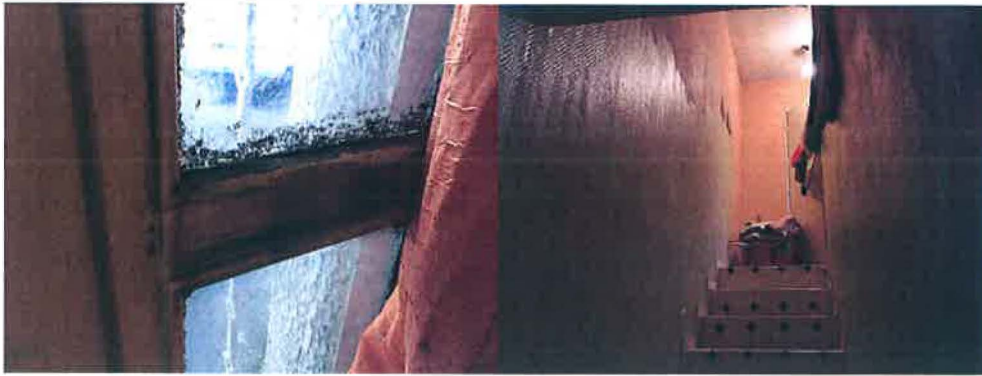
### ETAGE :

Présence en début d'escalier de deux fenêtres fixes en bois double vitrage en très mauvais état avec moisissure et grille de sécurité métallique.

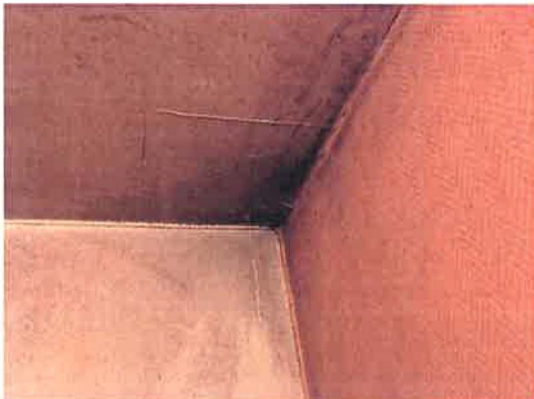
### **COULOIR :**

Sol : le sol est recouvert de linoléum en mauvais état.

Murs : les murs sont recouverts de toile de verre peinte en mauvais état écaillée et présentant de nombreuses traces de moisissure.

Plafond : le plafond est recouvert de peinture en mauvais état écaillée et présentant de nombreuses traces de moisissure.

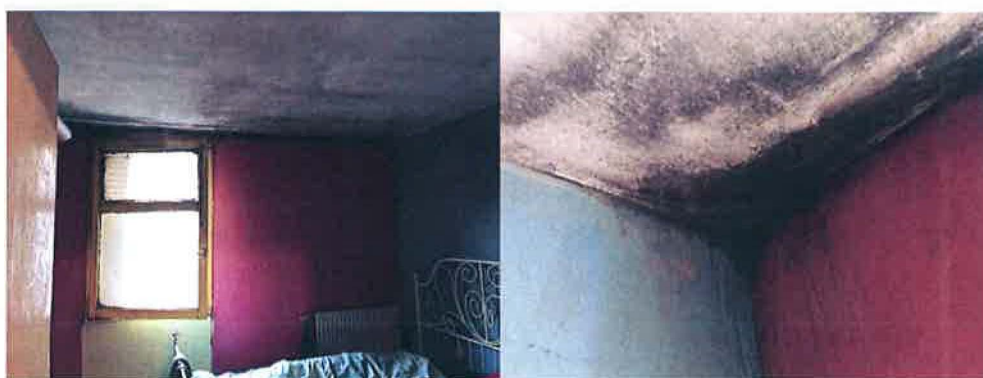
### **CHAMBRE N° 1 :**

Murs : les murs sont recouverts de peinture en très mauvais état et présentant de très nombreuses traces de moisissures prononcées.

Plafond : le plafond est recouvert de peinture en très mauvais état et présentant de très nombreuses traces de moisissures prononcées.

Fenêtre : présence d'une fenêtre simple vantail ouvrante en bois en très mauvais état double vitrage avec présence de moisissure prononcée avec persiennes métalliques en état d'usage.

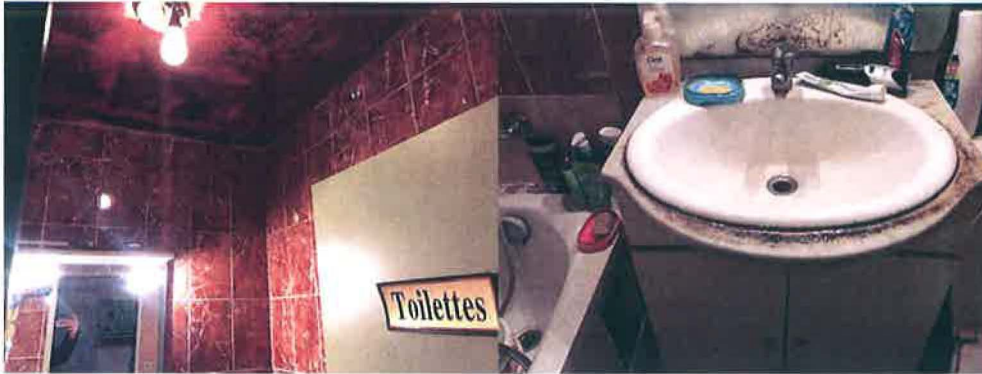
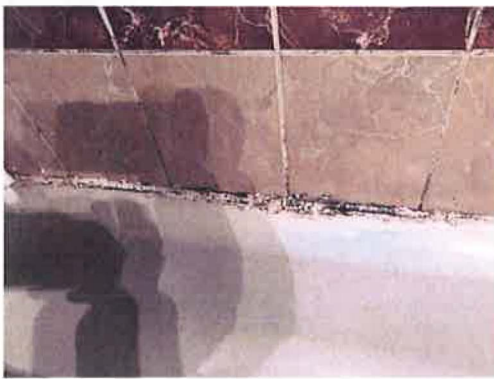
### **SALLE DE BAINS :**

Plafond : le plafond est recouvert de peinture en mauvais état avec présence de moisissure.

Généralités : présence d'une baignoire en très mauvais état, d'un w.c cuvette à l'anglaise en mauvais état avec fuites et d'un meuble de salle de bains en bois en mauvais état avec lavabo.

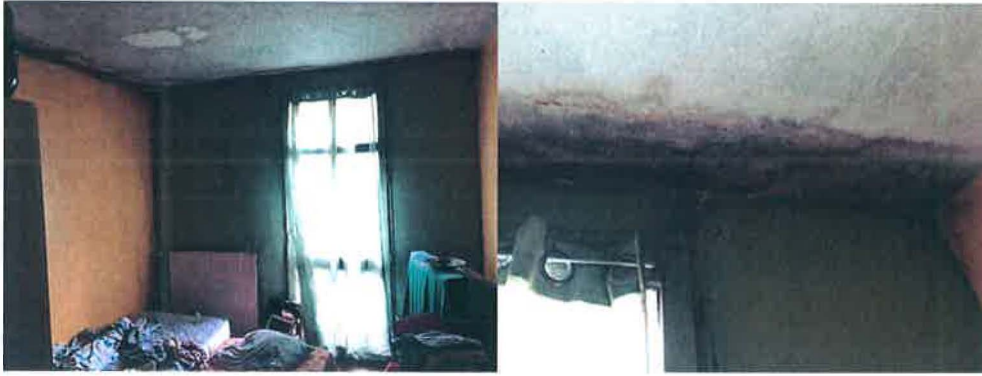
### **CHAMBRE N° 2 FACE SALLE DE BAINS :**

Murs : les murs sont recouverts de peinture en très mauvais état et présentant de très nombreuses traces de moisissures prononcées.

Plafond : le plafond est recouvert de peinture en très mauvais état et présentant de très nombreuses traces de moisissures prononcées.

Fenêtre : présence d'une porte-fenêtre simple vantail ouvrante en bois en très mauvais état double vitrage avec présence de moisissure prononcée avec persiennes métalliques en état d'usage.

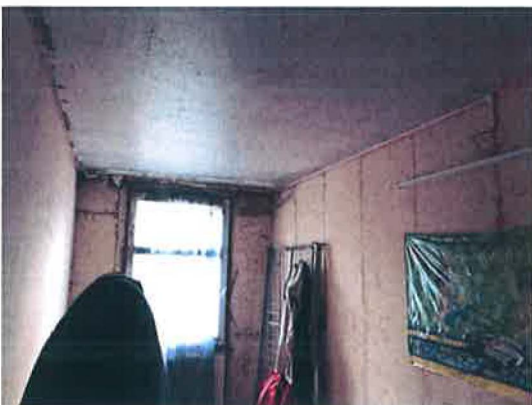
### **CHAMBRE N°3 :**

Murs : les murs sont recouverts de peinture en très mauvais état et présentant de très nombreuses traces de moisissures prononcées.

Plafond : le plafond est recouvert de peinture en très mauvais état et présentant de très nombreuses traces de moisissures prononcées.

Fenêtre : présence d'une fenêtre simple vantail ouvrante en bois en très mauvais état double vitrage avec présence de moisissure prononcée avec persiennes métalliques en état d'usage.

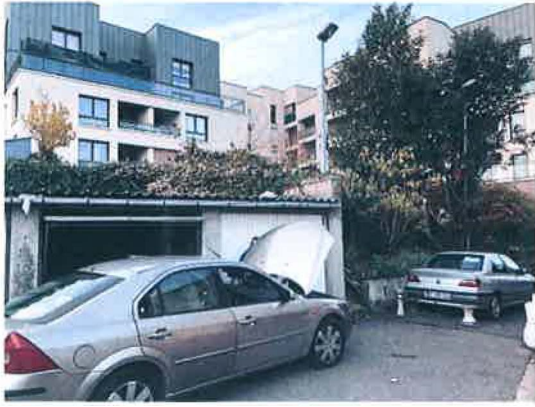
### **GARAGE BOX :**

Le garage est accessible depuis la rue Jacques Prévert. Le sol est brut, les murs sont constitués de parpaings et la toiture à un pan est constituée de plaques de fibro-ciment. La porte est basculante métallique.
