PROCES VERBAL

DESCRIPTIF

Lieu : 5, rue des Quatre Vents
53480 SAINT-GEORGES-LE-FLECHARD,

PROCES VERBAL DE DESCRIPTION

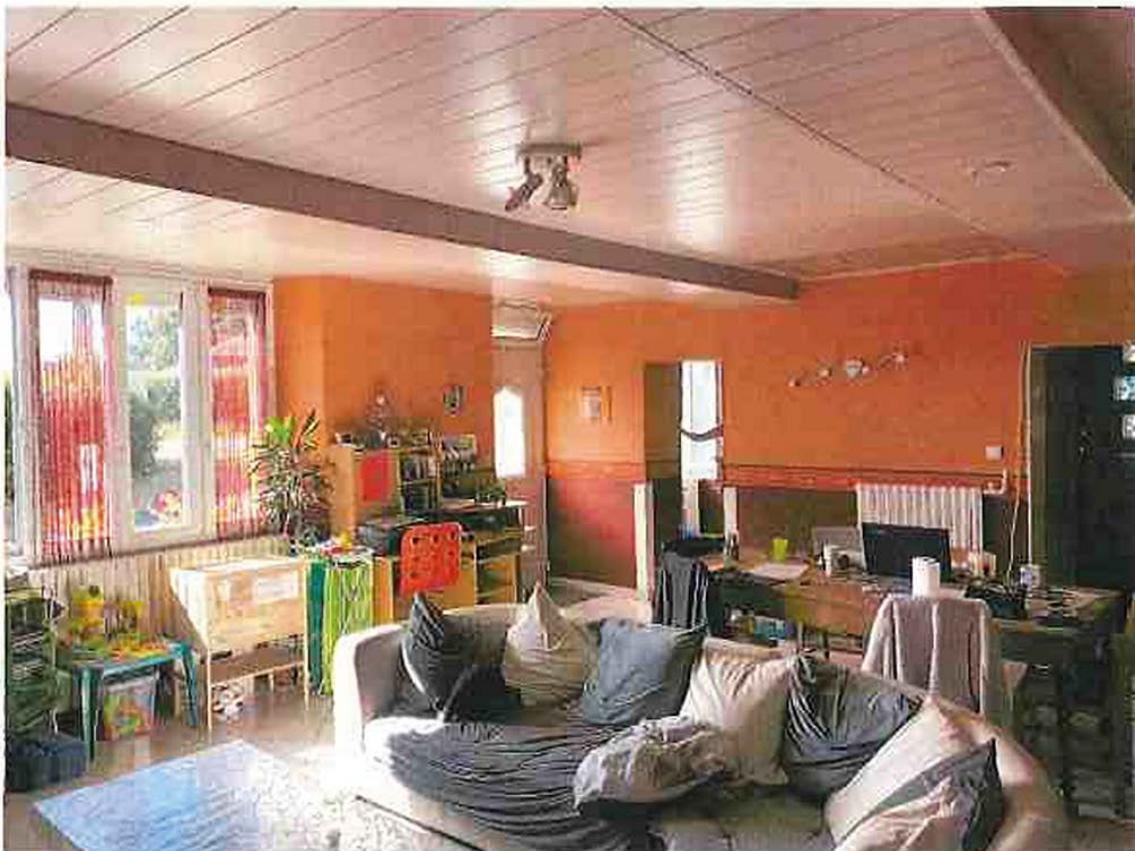
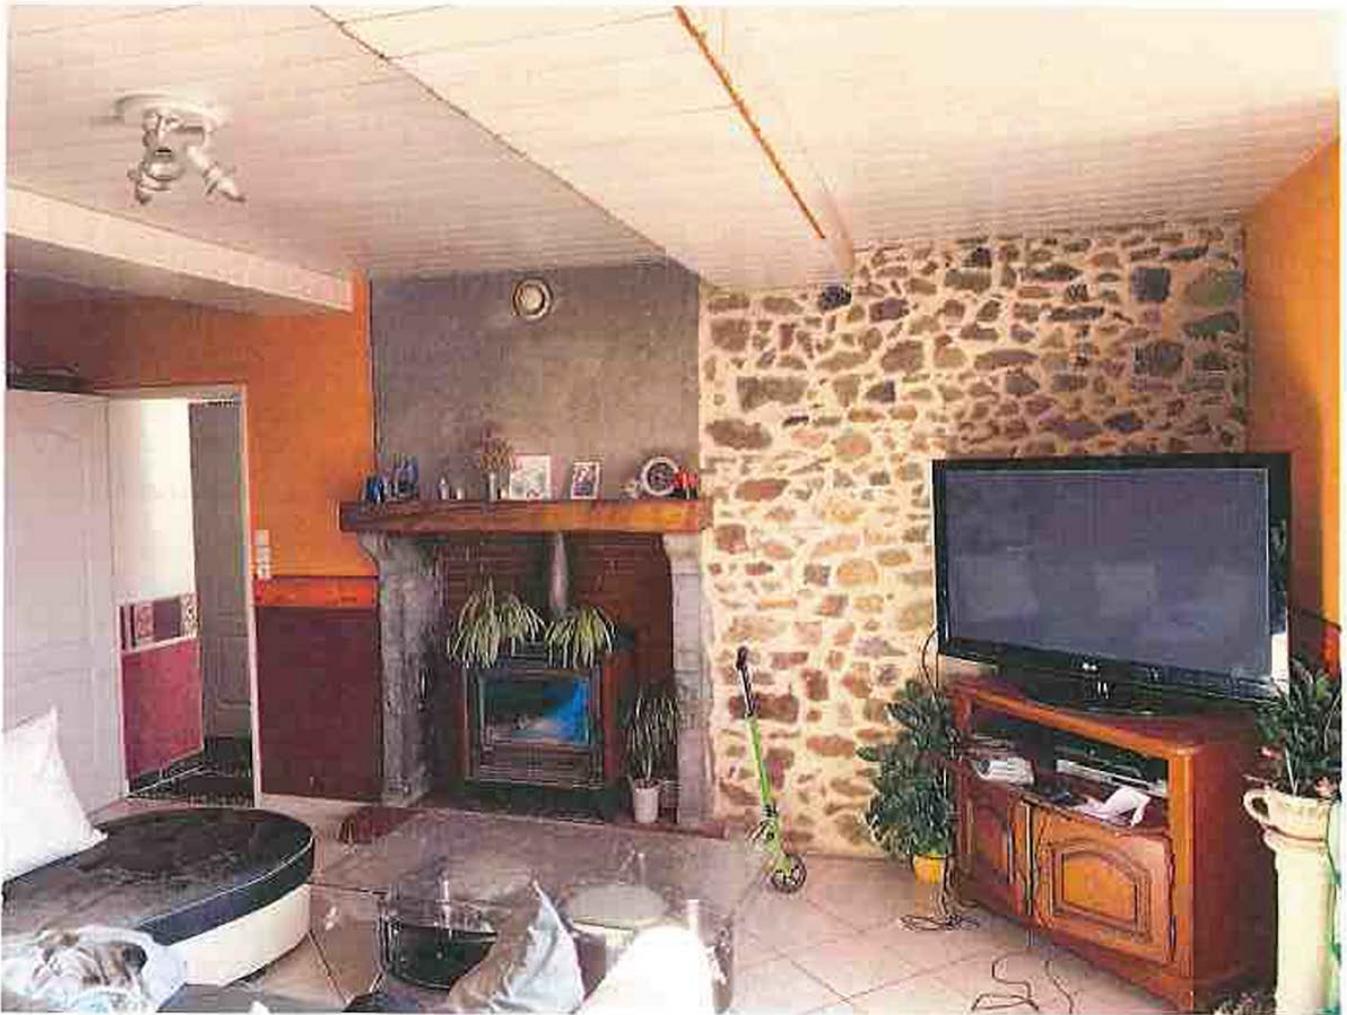
PIECE PRINCIPALE A USAGE DE SEJOUR – SALLE A MANGER

L'entrée s'effectue par une porte PVC avec vitrage double-vitrage dont une vitre est cassée.

L'équipement est constitué de fenêtres PVC double-vitrage, d'arrivées électriques au plafond, d'arrivées électriques en applique, une cheminée non fonctionnelle avec tubage pour poêle, des interrupteurs électriques, des prises électriques. Je note la présence de radiateurs en fonte mais Madame BOURDAIS déclare que le système de chauffage qui était équipé d'une pompe à chaleur n'est plus du tout fonctionnel, la pompe à chaleur ayant été déposée et enlevée. Il n'y a donc plus d'unité de production de l'énergie mais les radiateurs sont en place. Prise de télévision.

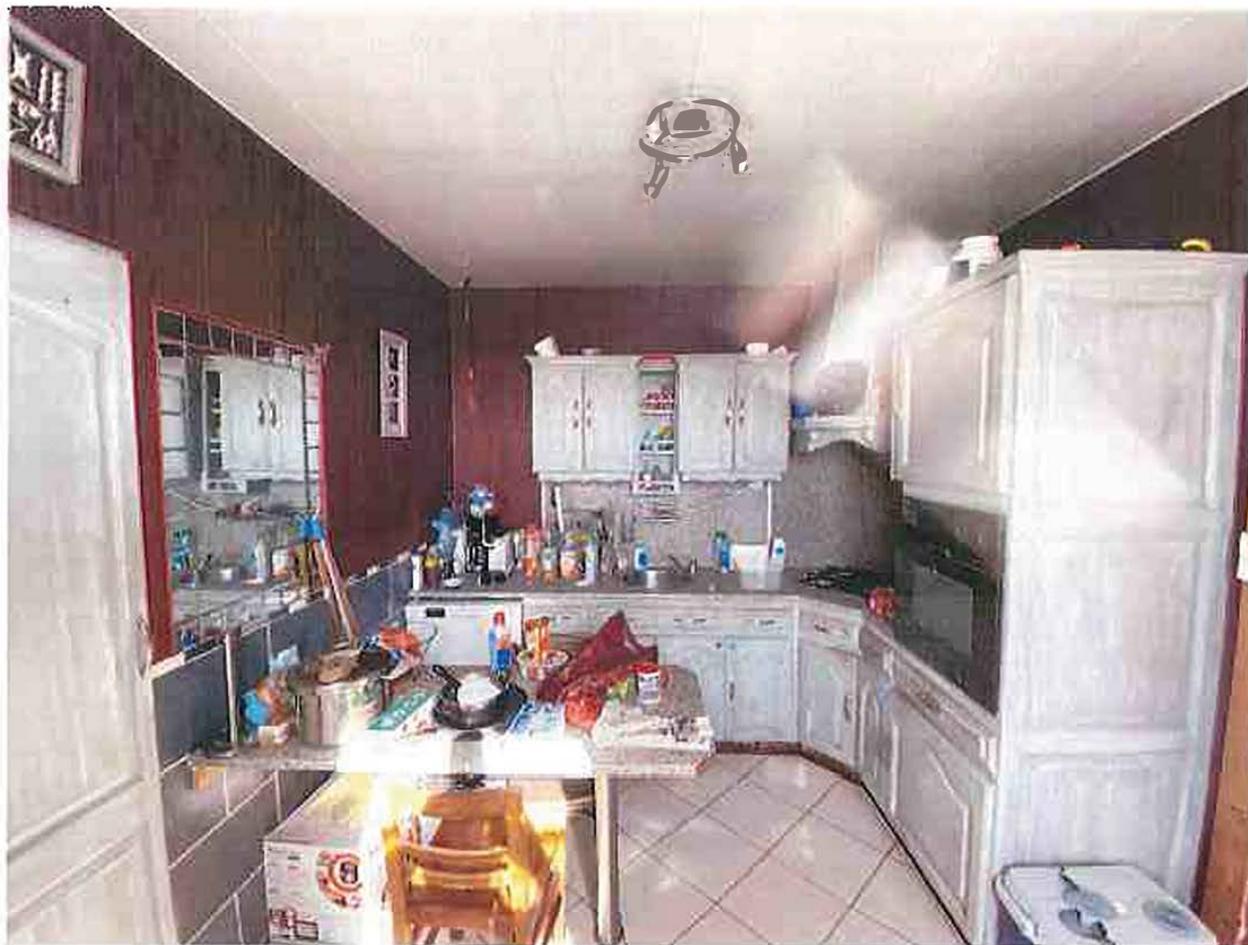
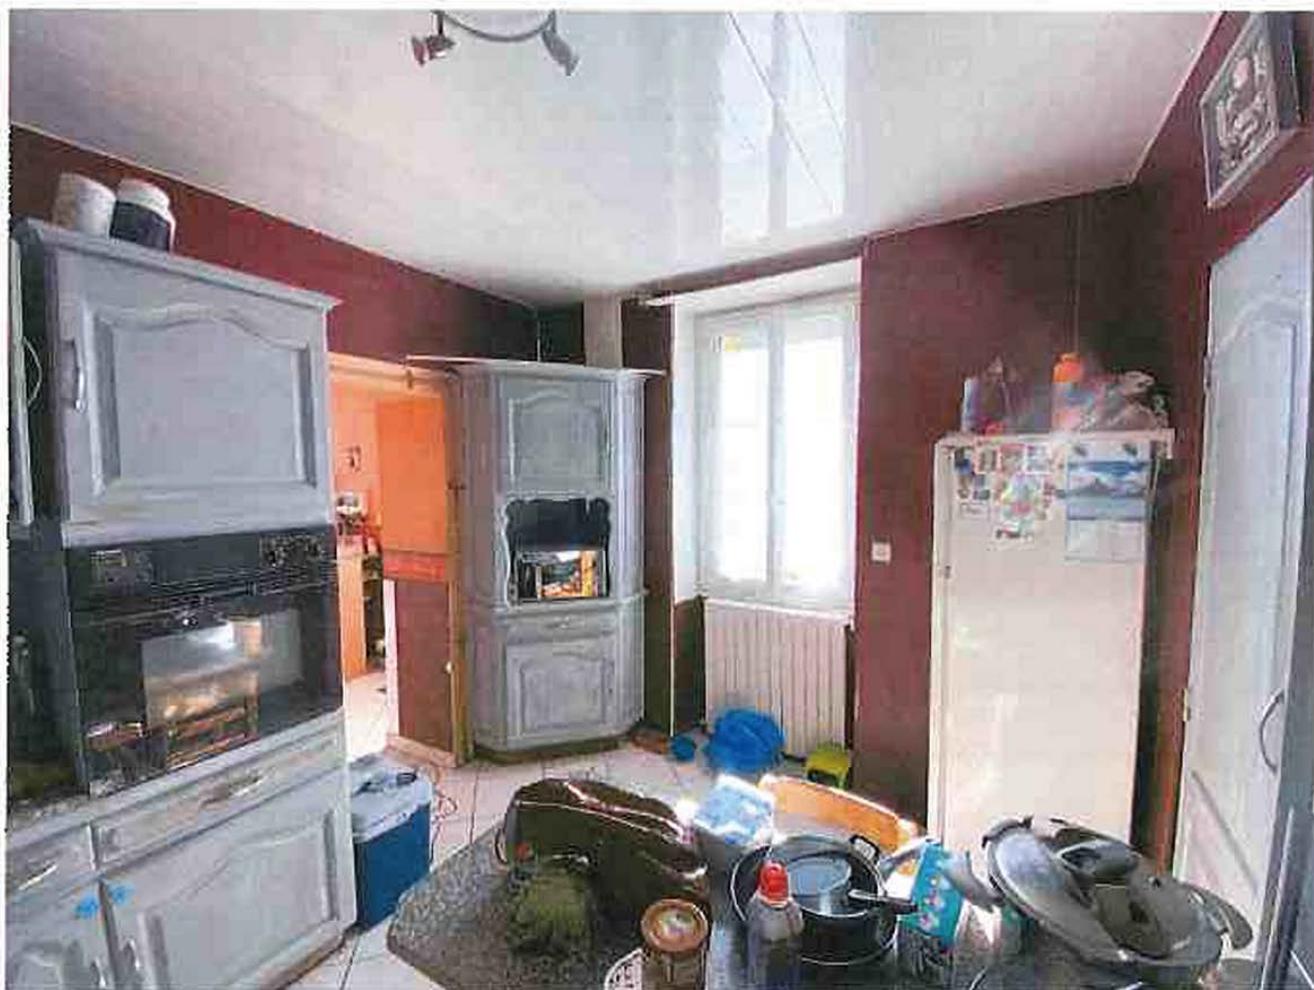
Cuisine :

Un évier, un bac, robinet mitigeur en mauvais état, un placard, une arrivée électrique au plafond pour l'éclairage, interrupteurs électriques, prises électriques en place, une fenêtre deux battants double-vitrage PVC donnant sur l'avant de la maison. Les fenêtres sont équipées de volets roulants électriques.

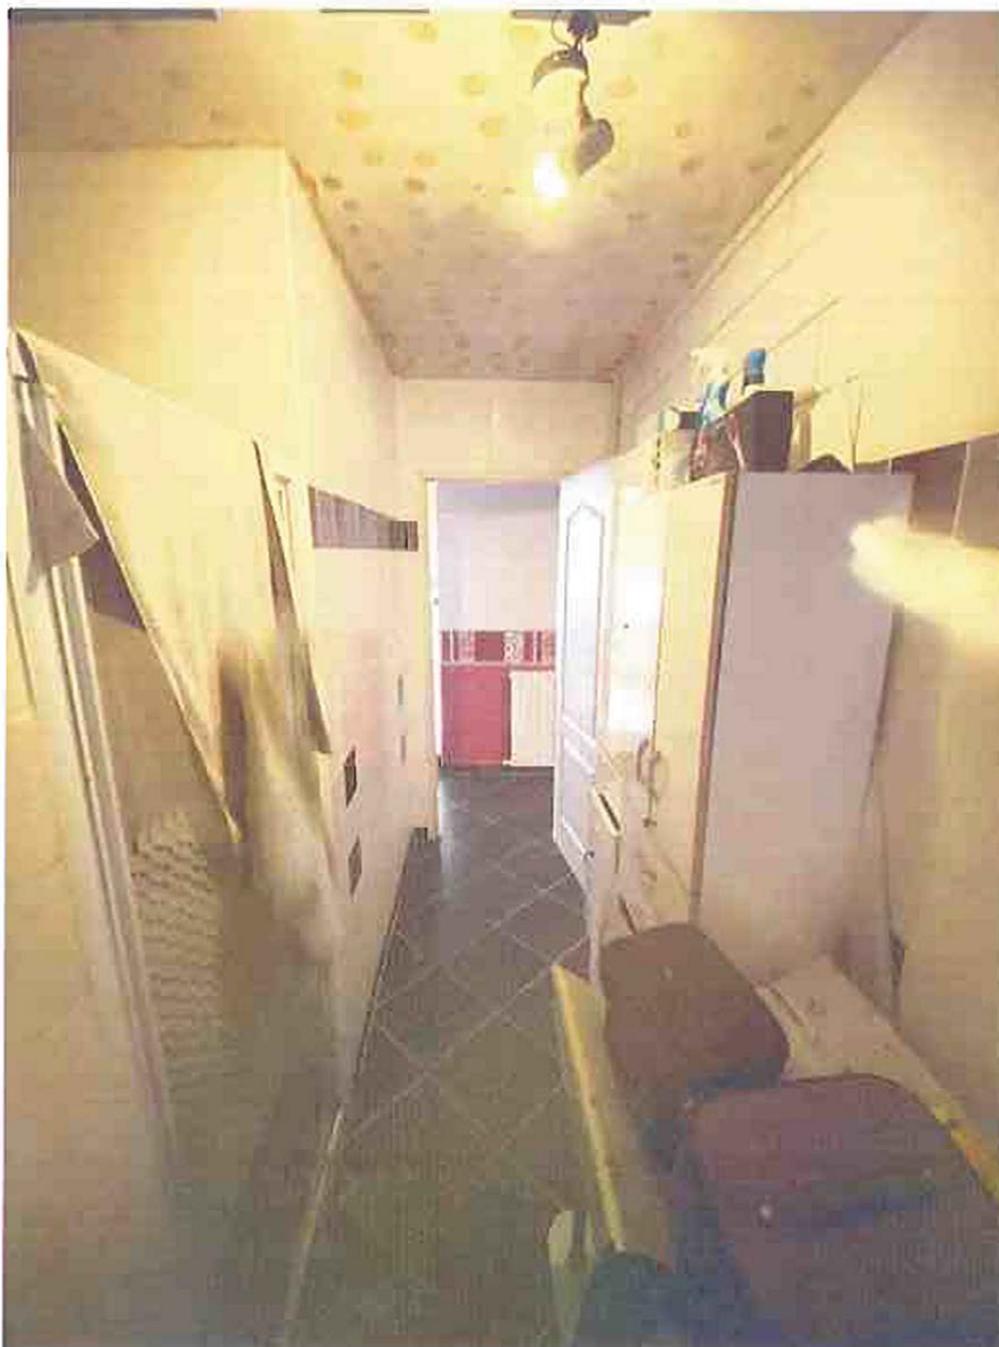
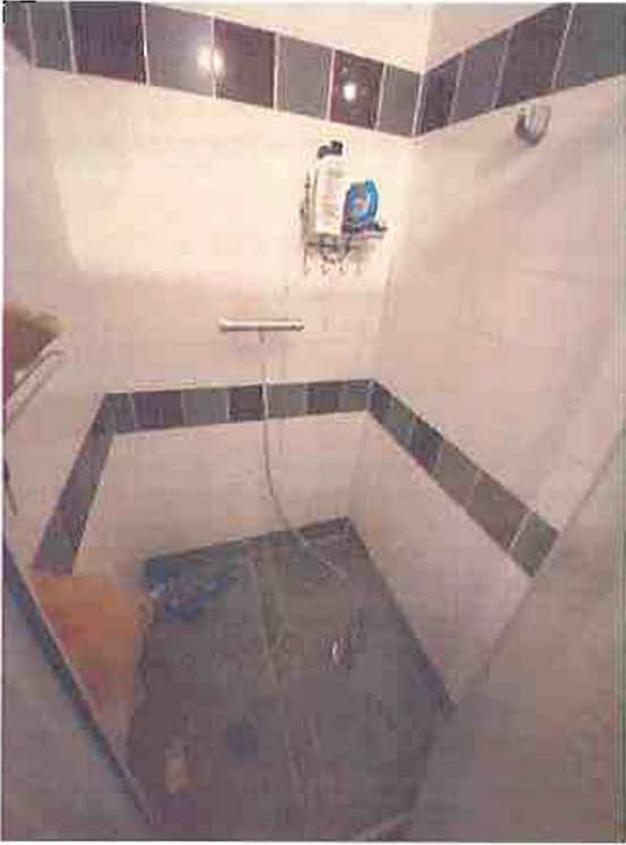
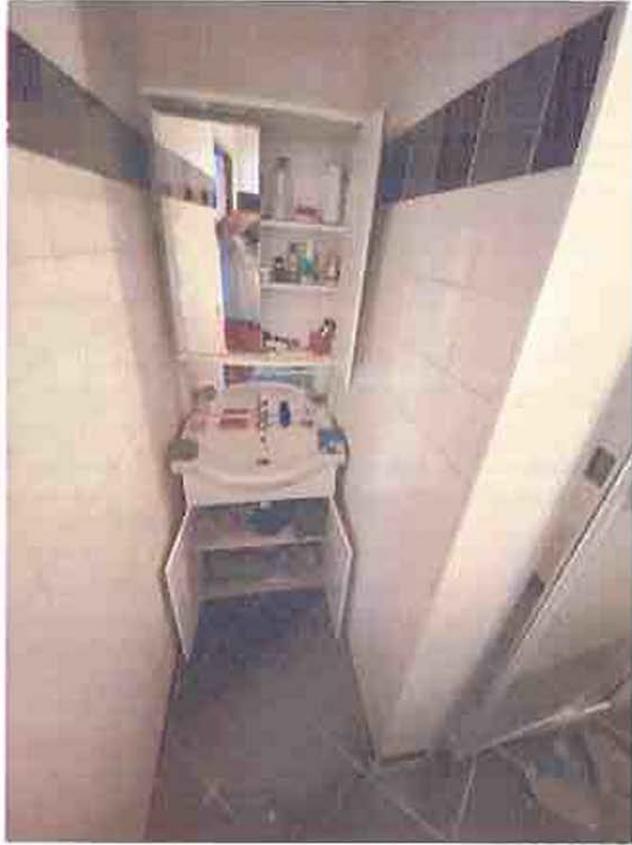
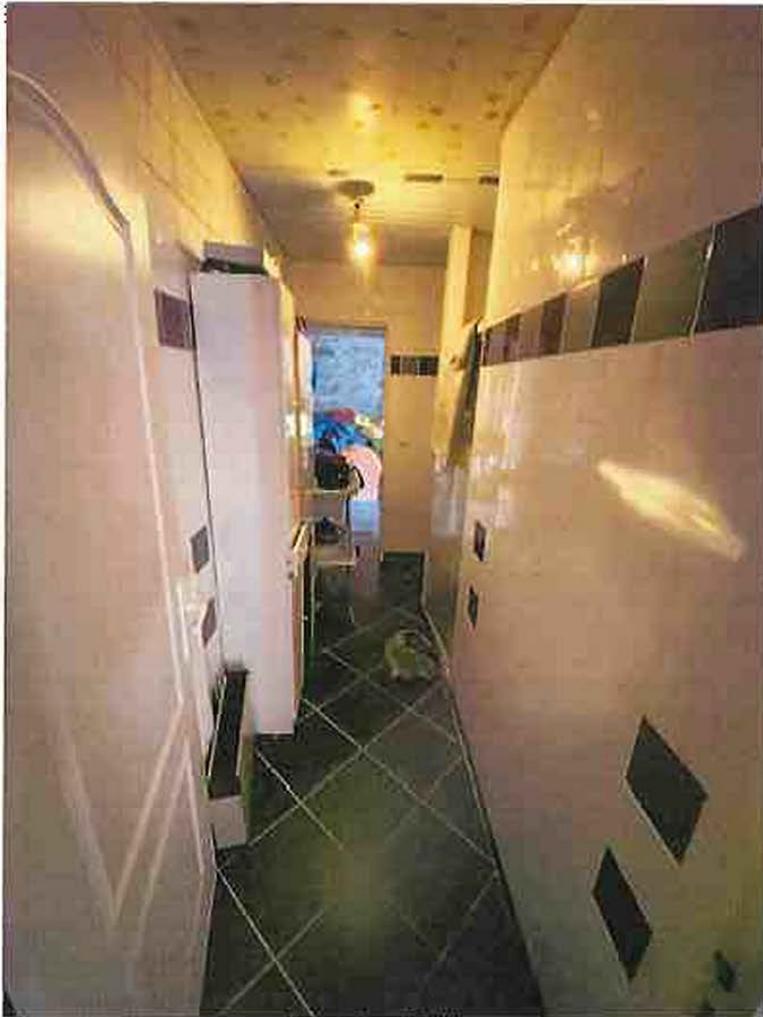
Salle d'eau :

L'équipement est constitué d'une cabine de douche avec une porte vitrée. A l'intérieur le sol est carrelé. Les murs sont faïencés jusqu'au plafond. Le plafond est recouvert en partie d'un lambris PVC, l'ensemble est extrêmement vétuste. Un lavabo sur son meuble avec robinet mitigeur.

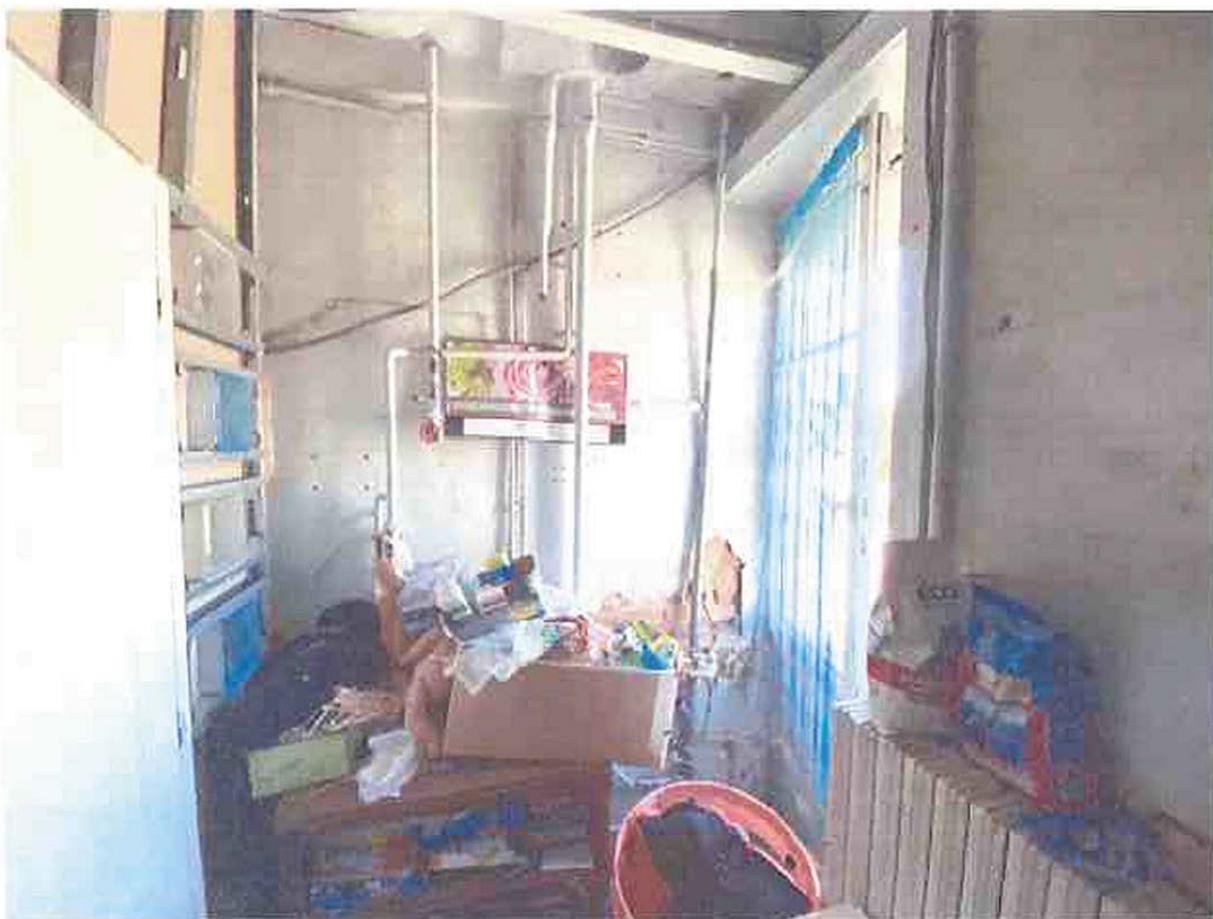
Cellier :

Cette pièce ancienne et vétuste est constituée d'un sol carrelé, de murs défraîchis, son aménagement n'est pas terminé.

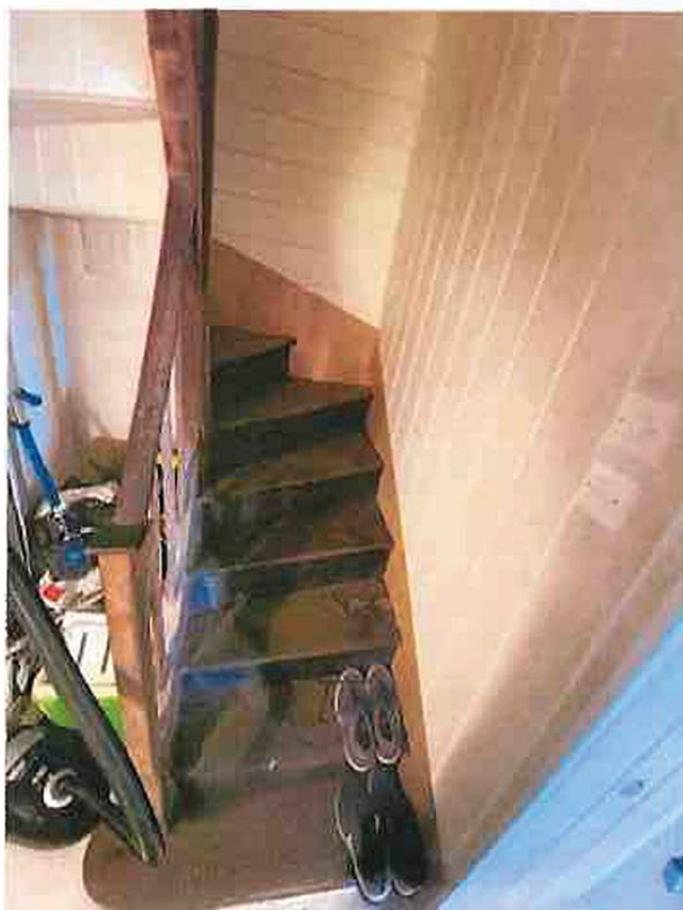
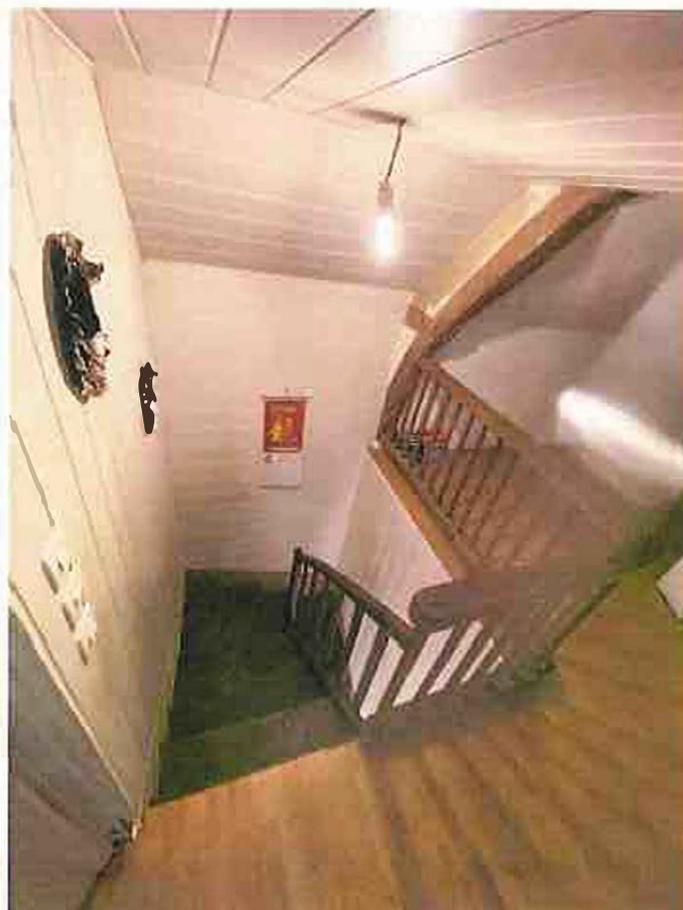
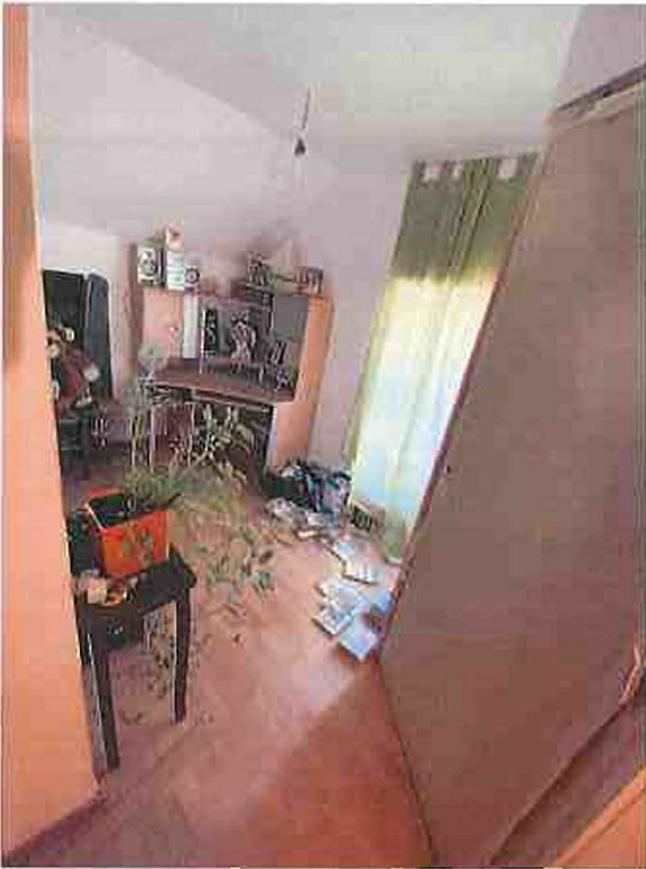
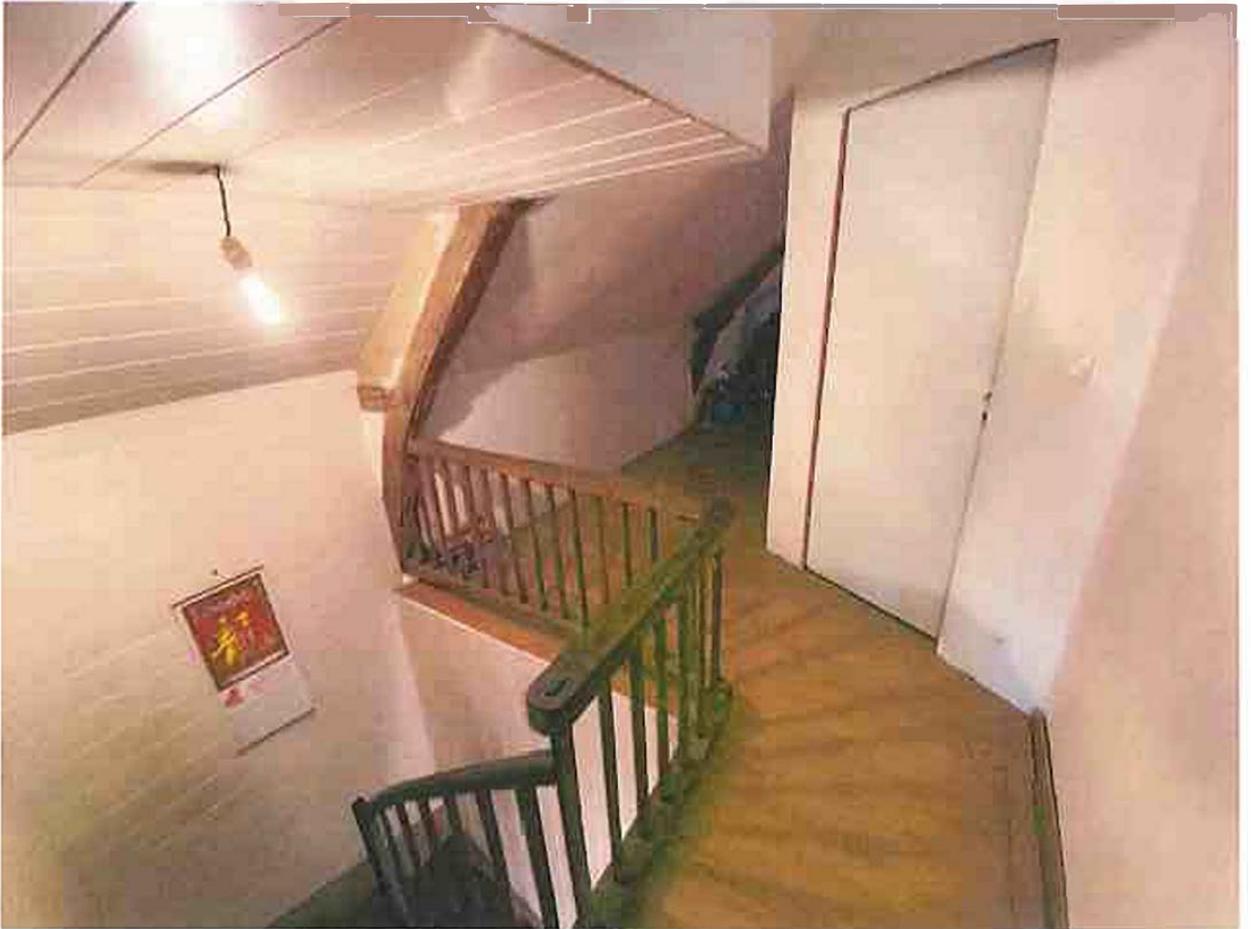
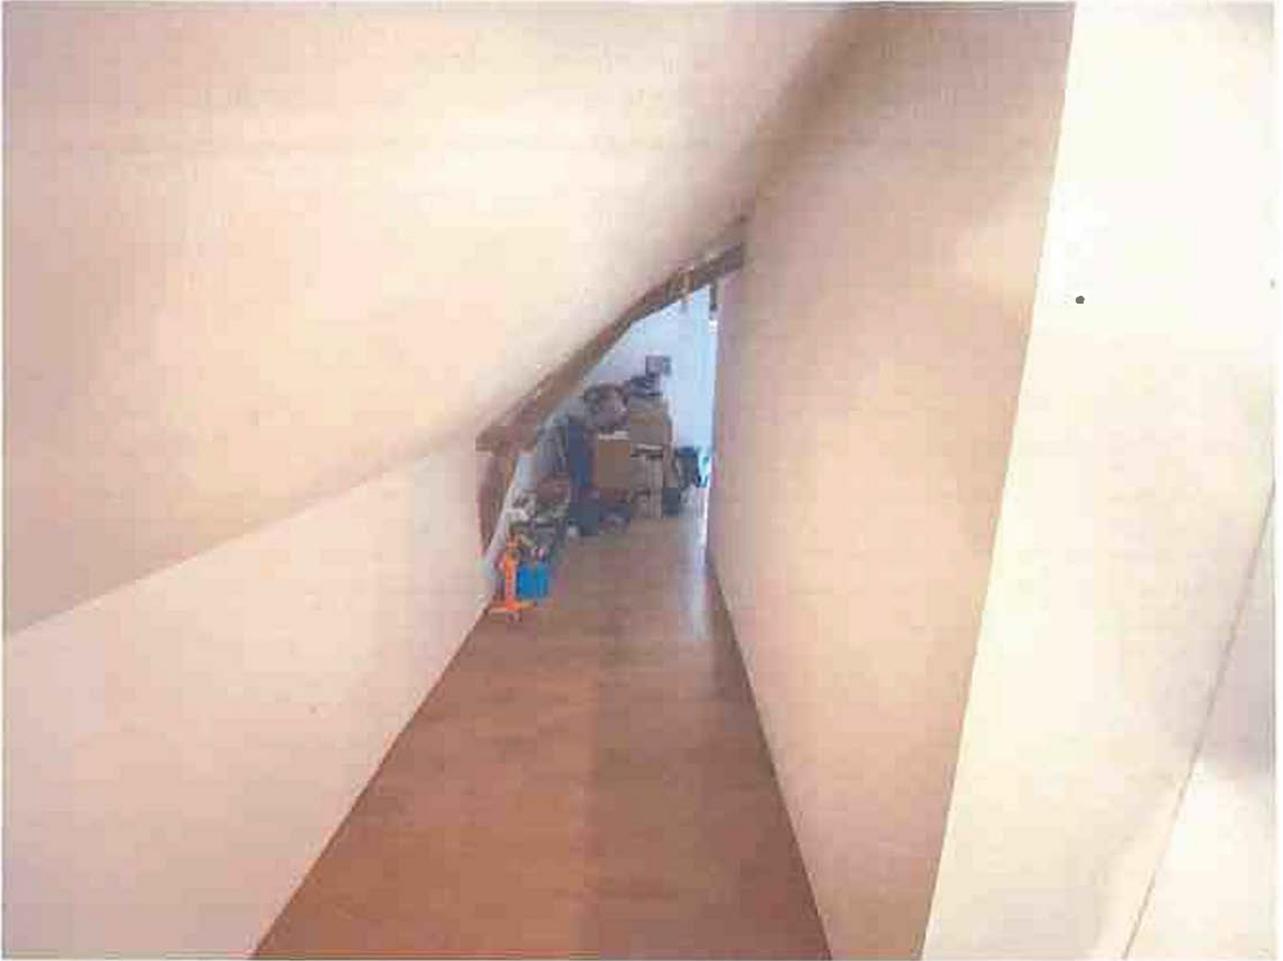
Palier à l'étage :

Le sol est constitué d'un paquet flottant grossièrement réalisé. Les murs sont en plâcoplatre peint ainsi que le plafond.

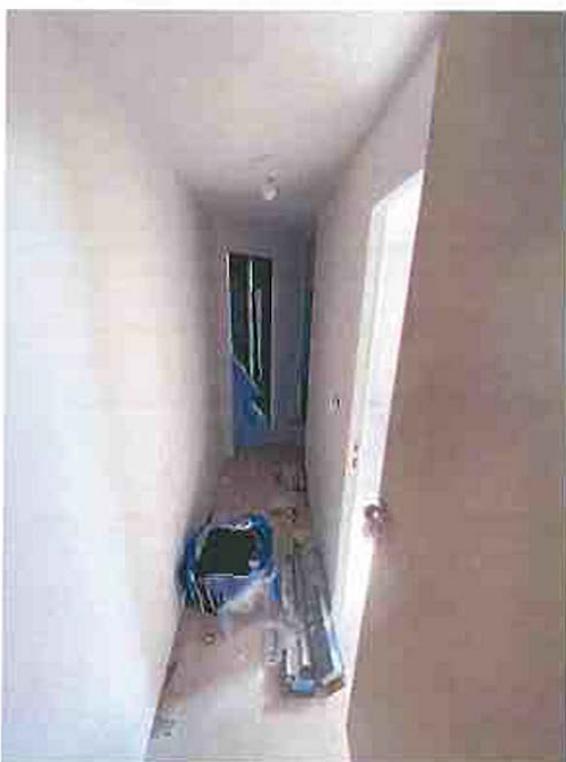
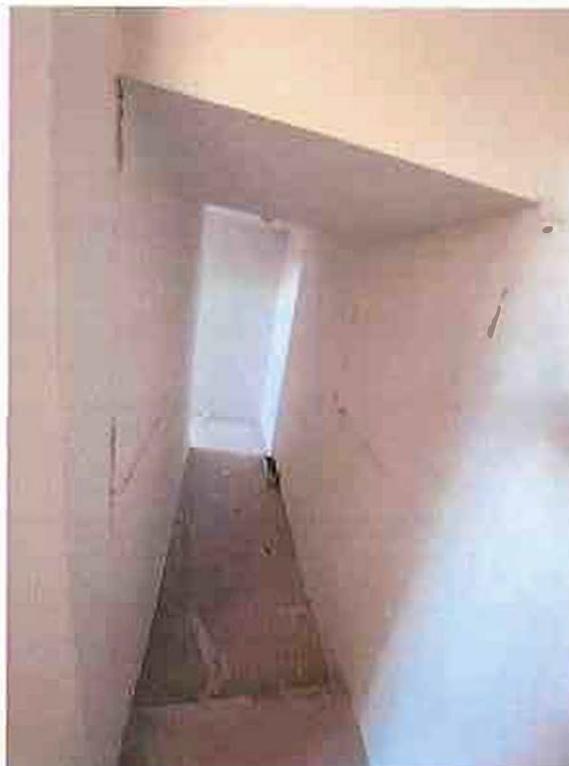
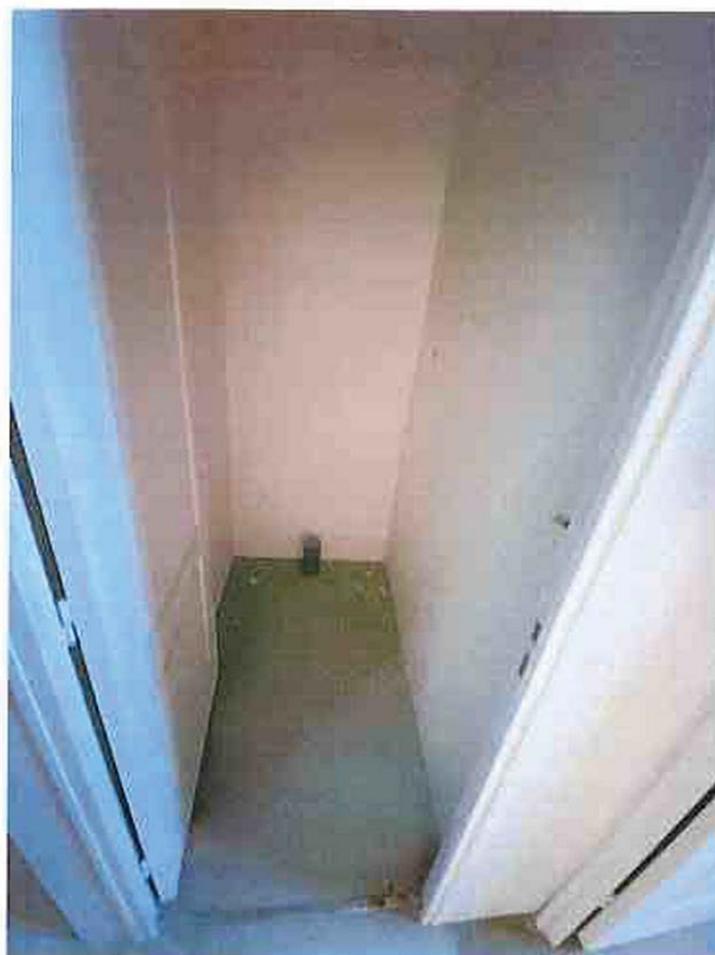
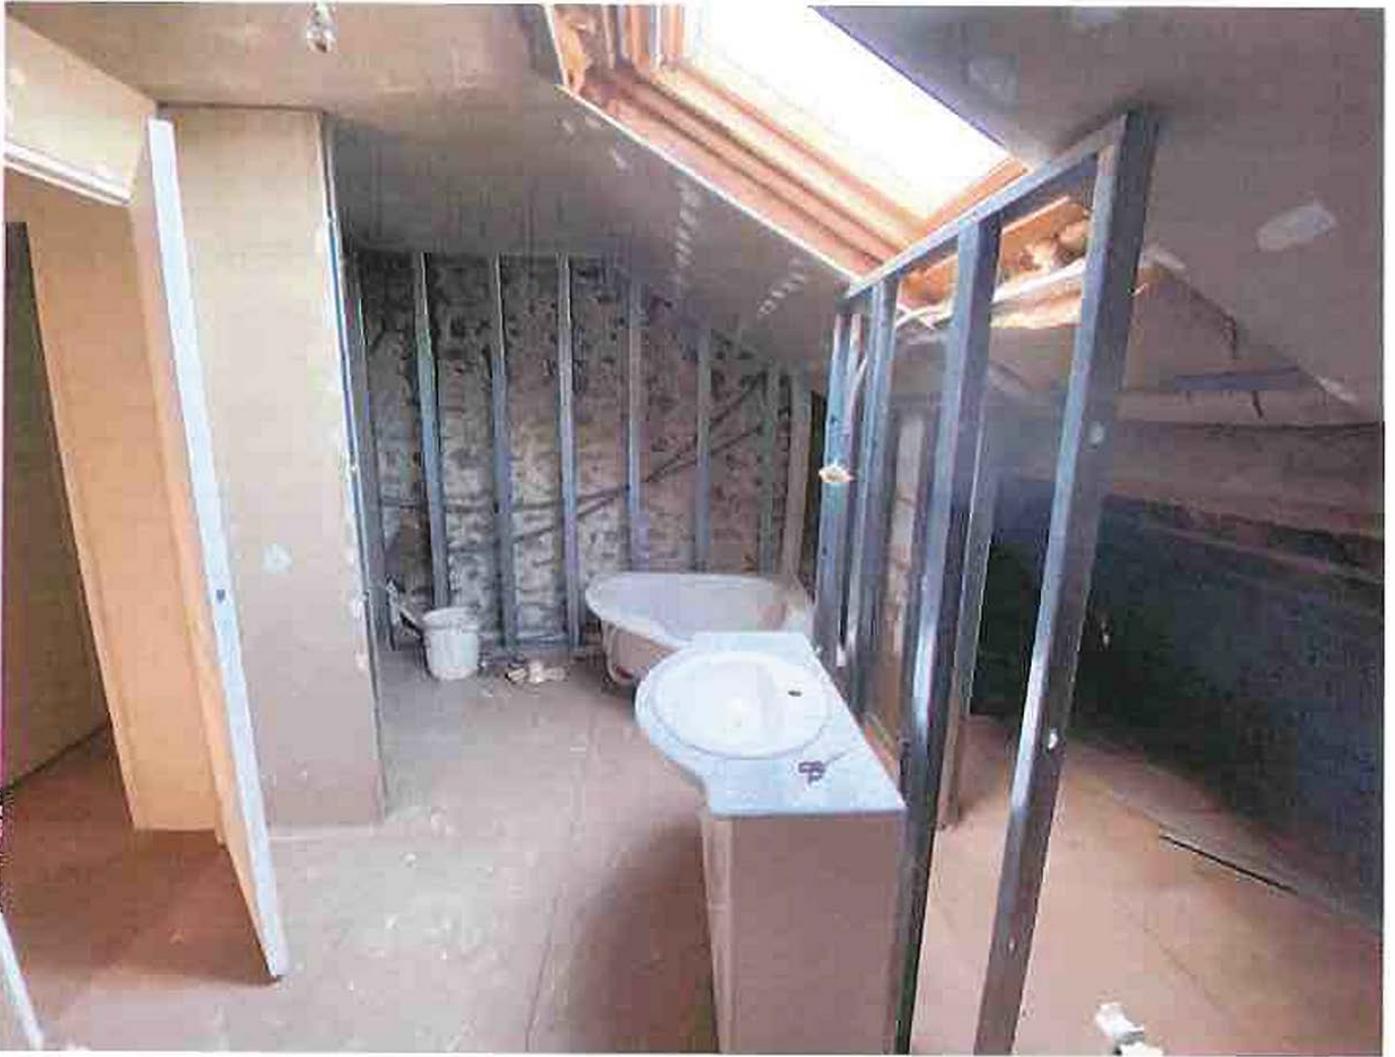
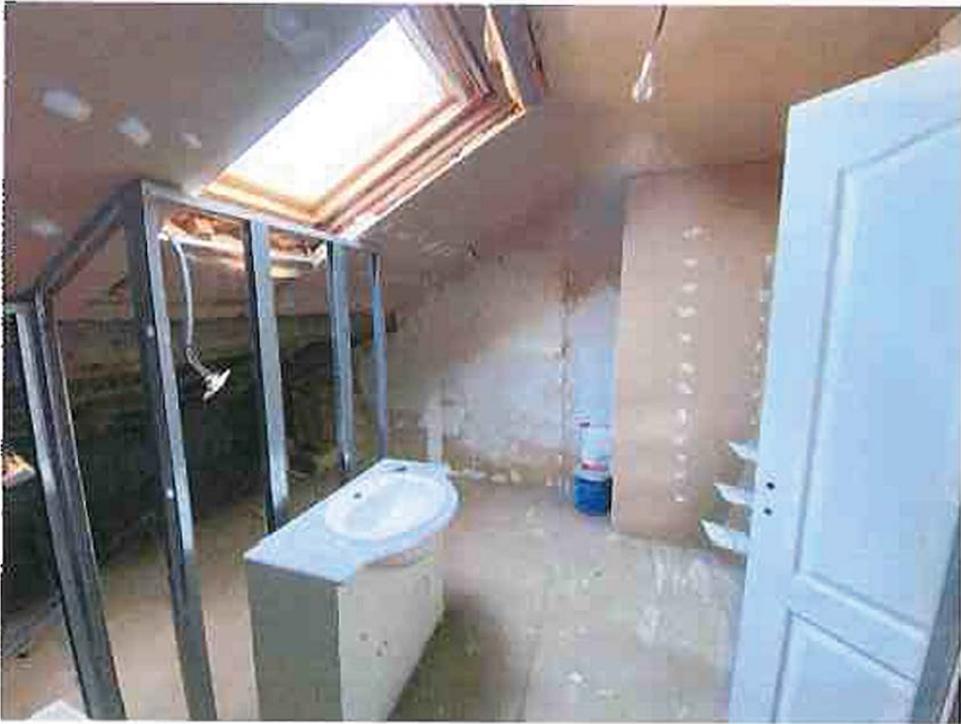
puis à une pièce en cours d'aménagement destinée à recevoir un WC et une autre pièce en cours d'aménagement destinée à recevoir une salle de bains puisqu'il y a des éléments sanitaires présents mais rien n'est fonctionnel.
Un velux en toiture.

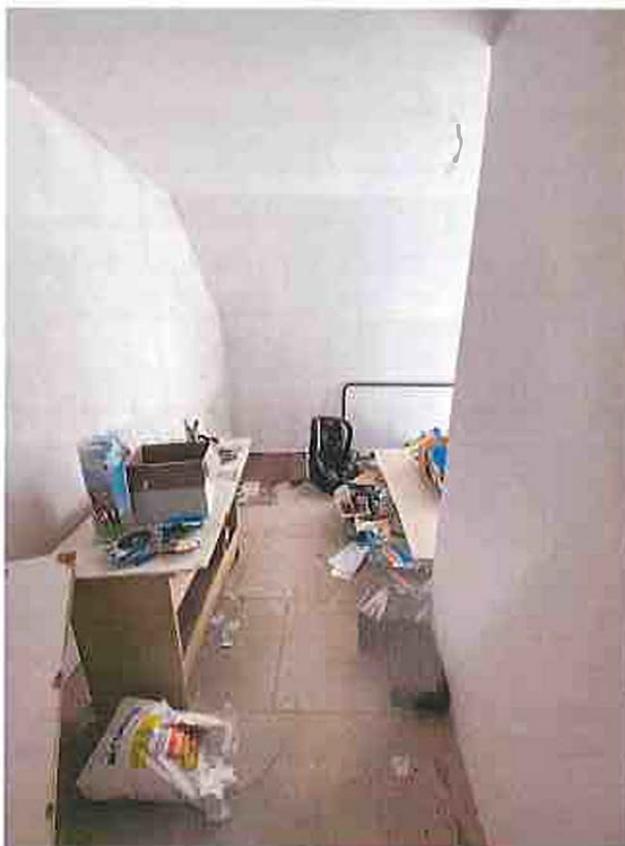
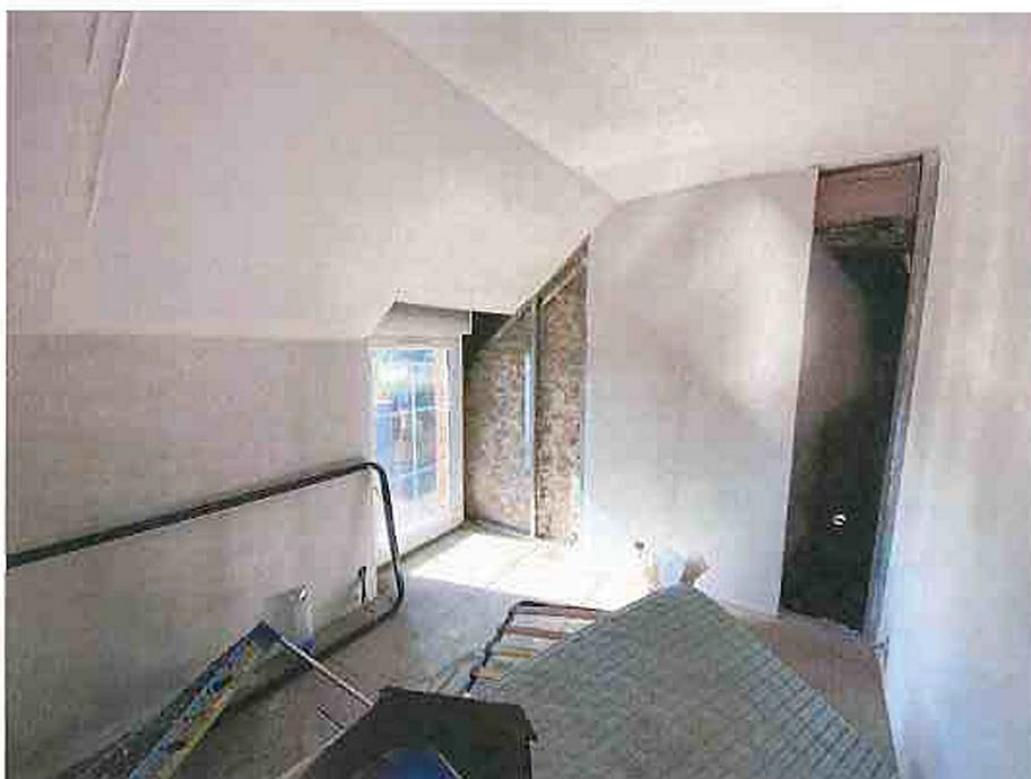
Chambre n°3 en cours d'aménagement :

L'aménagement n'est pas du tout terminé et les bandes de Placoplatre sont grossièrement réalisées.

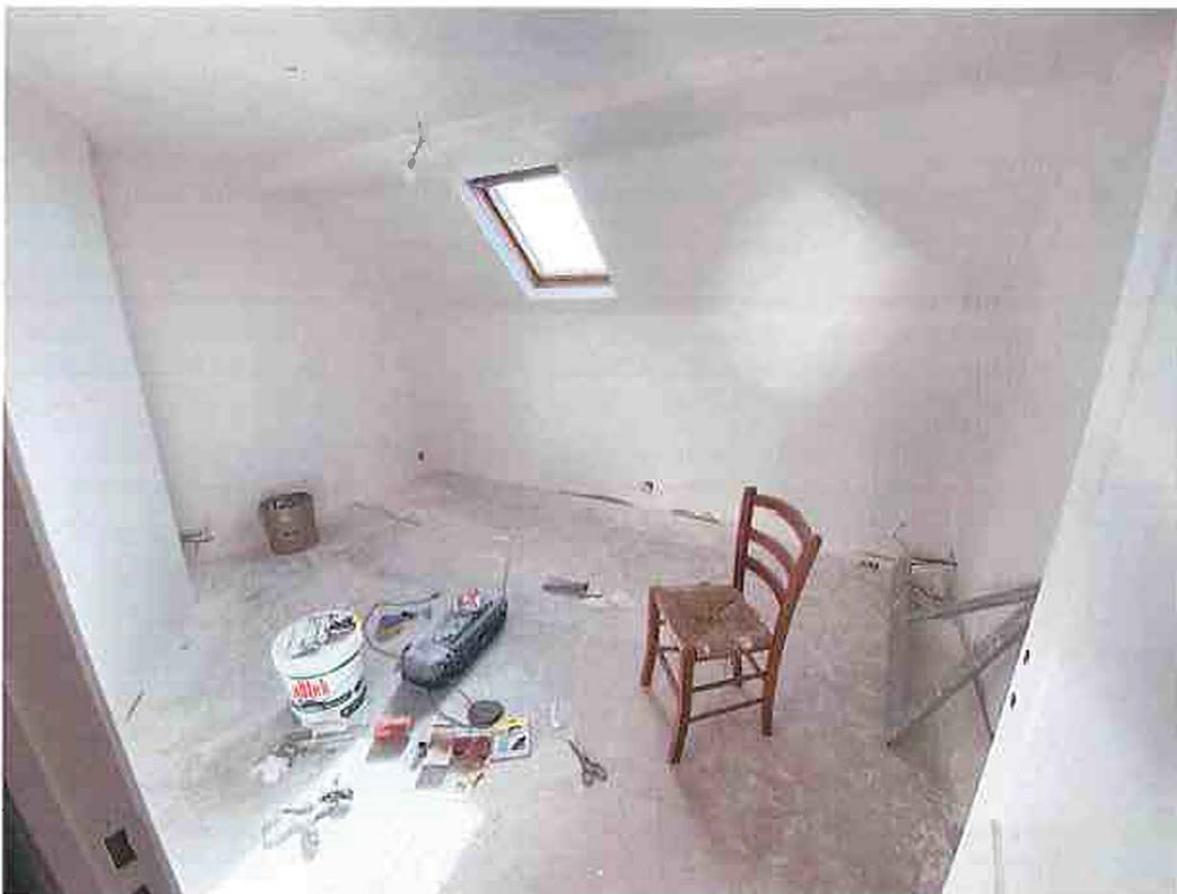
Chambre n°4 :

Il s'agit d'une pièce en cours d'aménagement avec une porte isoplane, une fenêtre de type velux, deux arrivées électriques et interrupteurs électriques. Cette pièce n'est absolument pas terminée.

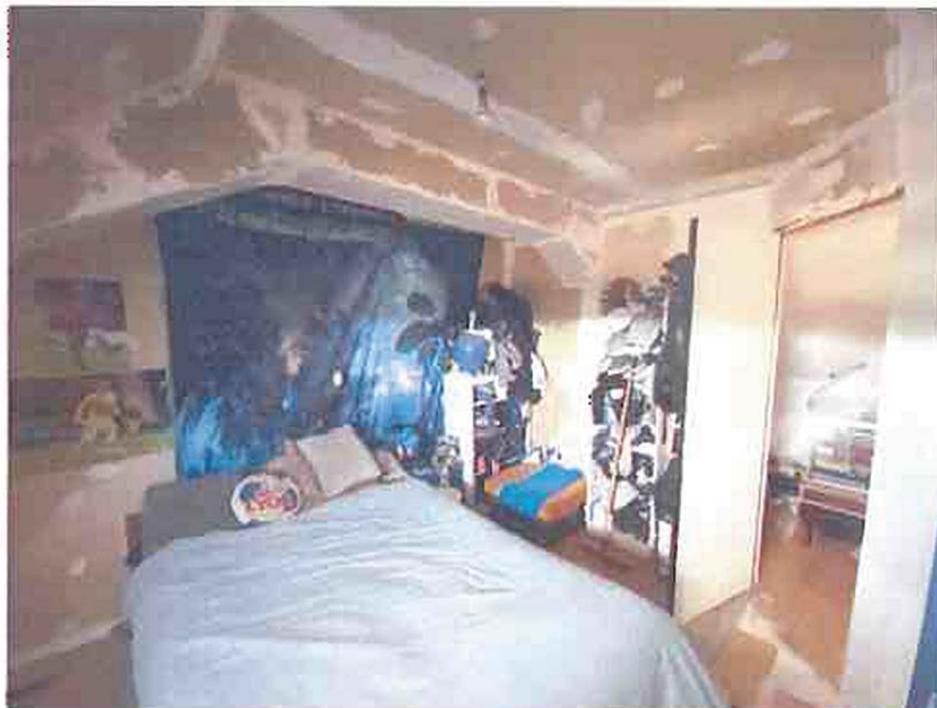
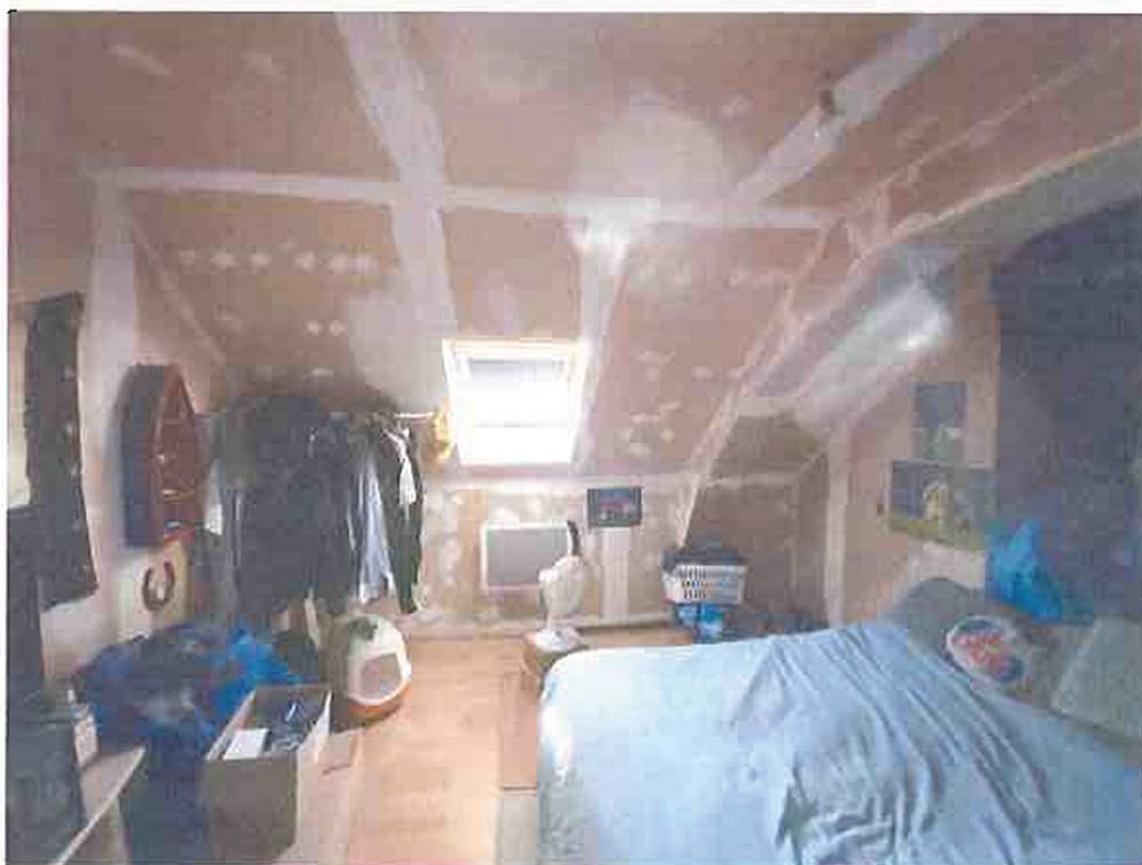
Chambre n°5 :

A l'intérieur le sol est recouvert en partie d'un paquet flottant, les murs sont en placoplatre état brut avec seulement des bandes grossièrement réalisées, une fenêtre de type velux avec un rideau intérieur. Une arrivée électrique au plafond pour l'éclairage, un interrupteur électrique, des prises électriques et un convecteur électrique.
