PROCES-VERBAL DE DESCRIPTION

**L'AN DEUX MILLE VINGT ET UN
ET LE PREMIER MARS**

Là étant sur place, 7 rue de la Montjoie 93210 SAINT DENIS cadastré section CQ n° 109 lieudit « 3 rue de la Montjoie » 1er étage 1ere porte gauche escalier

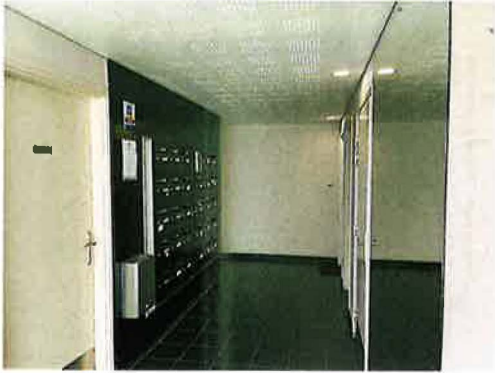
REZ-DE-CHAUSSEE :

Sol : le sol est recouvert de carrelage en état d'usage.

Murs : les murs sont recouverts de peinture en état d'usage.

Plafond : le faux plafond décoratif et acoustique est recouvert de peinture en état d'usage.

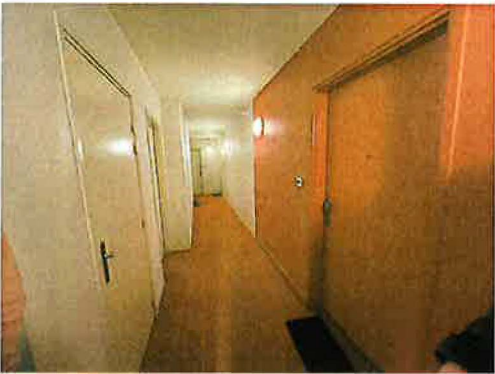
PALIER :

Sol : le sol est recouvert de moquette en état d'usage.

Murs : les murs sont recouverts de papiers peints en fibre de verre en état d'usage.

Plafond : le plafond est recouvert de peinture en état d'usage.

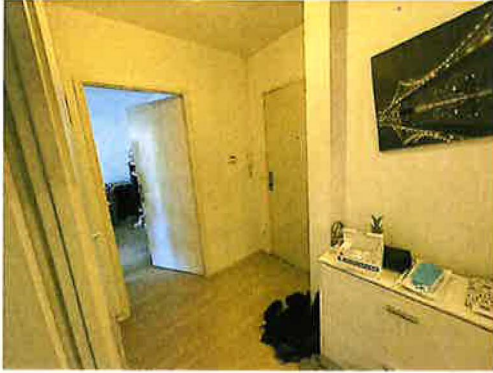
HALL :

L'entrée se réalise par une porte en bois renforcée avec serrure renforcée en état d'usage.

Sol : le sol est recouvert de parquet en état d'usage.

Murs : les murs sont recouverts de peinture en état d'usage.
Présence d'un placard en bois une porte en PVC en état d'usage.

Plafond : le plafond est recouvert de peinture en état d'usage.

Généralités : présence d'un interphone en état d'usage.

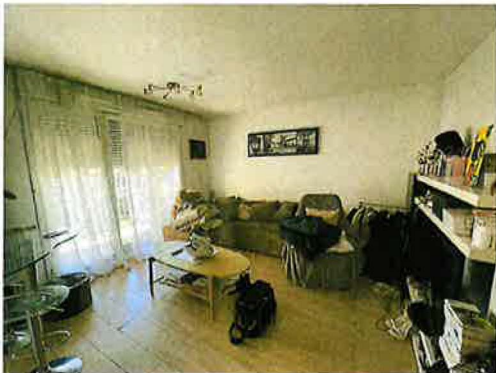
SALON :

L'accès se réalise par une porte en bois en état d'usage.

Sol : le sol est recouvert de parquet en état d'usage.

Murs : les murs sont recouverts de peinture en état d'usage.

Plafond : le plafond est recouvert de peinture en état d'usage.

Fenêtre : présence d'une porte-fenêtre double vantaux ouvrante en PVC double vitrage en état d'usage avec volets roulants mécaniques en PVC en état d'usage donnant accès à un balcon sur rue et en continuité une baie fixe en PVS double vitrage avec volets roulants mécaniques en PVC .

Généralités : présence d'un radiateur gaz en état d'usage.

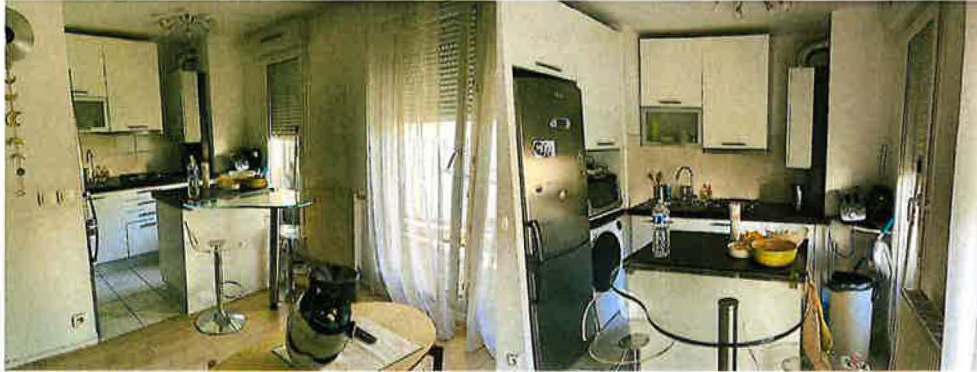
CUISINE OUVERTE :

La cuisine est équipée de meubles bas et hauts en bois avec évier inox rond , une plaque chauffante gaz 4 feux et un petit îlot avec retour pour manger l'ensemble en état d'usage.

Sol : le sol est recouvert de carrelage en état d'usage.

Murs : les murs sont recouverts de peinture en état d'usage. Présence d'une crédence recouverte en faïence murale en état d'usage.

Plafond : le plafond est recouvert de peinture en état d'usage

Fenêtre : présence d'une porte-fenêtre simple vantail en PVC double vitrage en état d'usage et volets roulants mécaniques en PVC donnant accès au balcon commun avec le salon .

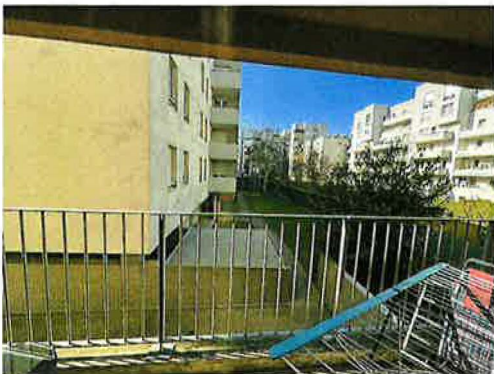
BALCON :

Le sol est recouvert de dalles gravillonnées en état d'usage avec garde-corps métallique ajouré en état d'usage.

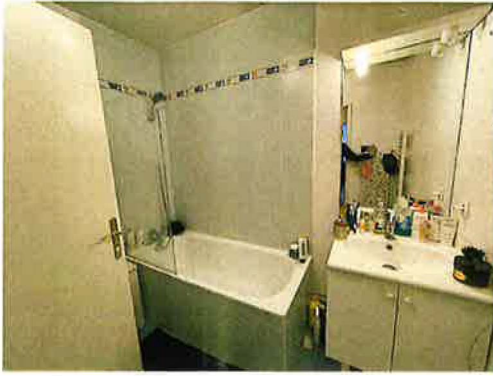
SALLE DE BAINS :

L'accès se réalise par une porte en bois en état d'usage.

Sol : le sol est recouvert de carrelage en état d'usage.

Murs : les murs sont recouverts de peinture en état d'usage et de faïence murale aux droits de la baignoire en état d'usage.

Plafond : le plafond est recouvert de peinture en état d'usage.

Généralités : présence d'une baignoire en état d'usage, d'un w.c cuvette à l'anglaise en état d'usage, d'un meuble de salle de bains avec lavabo intégré et miroir avec bandeau lumineux en état d'usage.

Présence d'un radiateur sèche-serviette électrique en état d'usage.

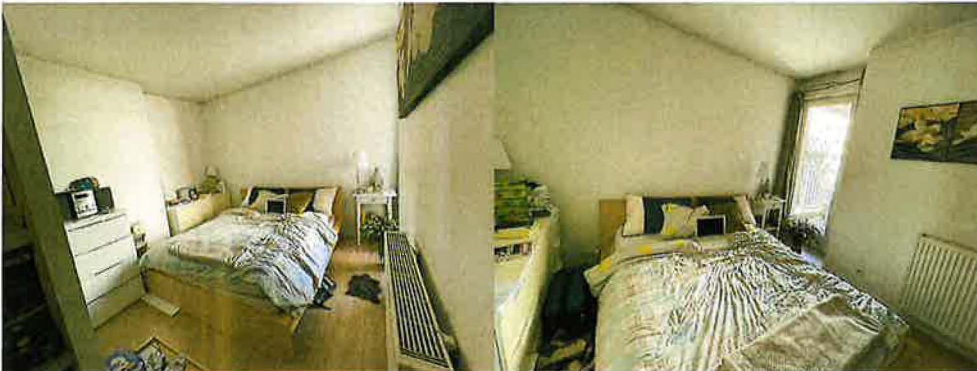
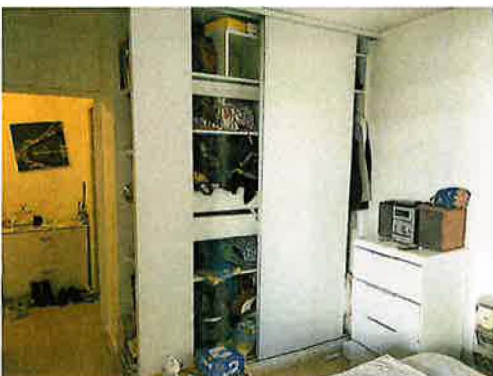
CHAMBRE :

L'accès se réalise par une porte en bois en état d'usage.

Sol : le sol est recouvert de parquet en état d'usage.

Murs : les murs sont recouverts de peinture en état d'usage.
Présence d'un placard deux portes coulissantes en PVC en état d'usage.

Plafond : le plafond est recouvert de peinture en état d'usage.

Fenêtre : présence d'une porte-fenêtre simple vantail ouvrante en PVC double vitrage avec volets roulants mécaniques en PVC en état d'usage donnant accès au balcon commun avec le salon.

Généralités : présence d'un radiateur
