**PROCÈS-VERBAL DE DESCRIPTION
DE BIENS À SAISIR
AVEC RELEVÉ DE SURFACES**

Me suis à rendu ce jour à STAINS 93240 - 52, rue des Prévoyants, dans un bien immobilier appartenant à

**La vente par licitation porte sur les
divers droits et biens immobiliers d'un immeuble sis
à STAINS (93)
52 rue des Prévoyants.**

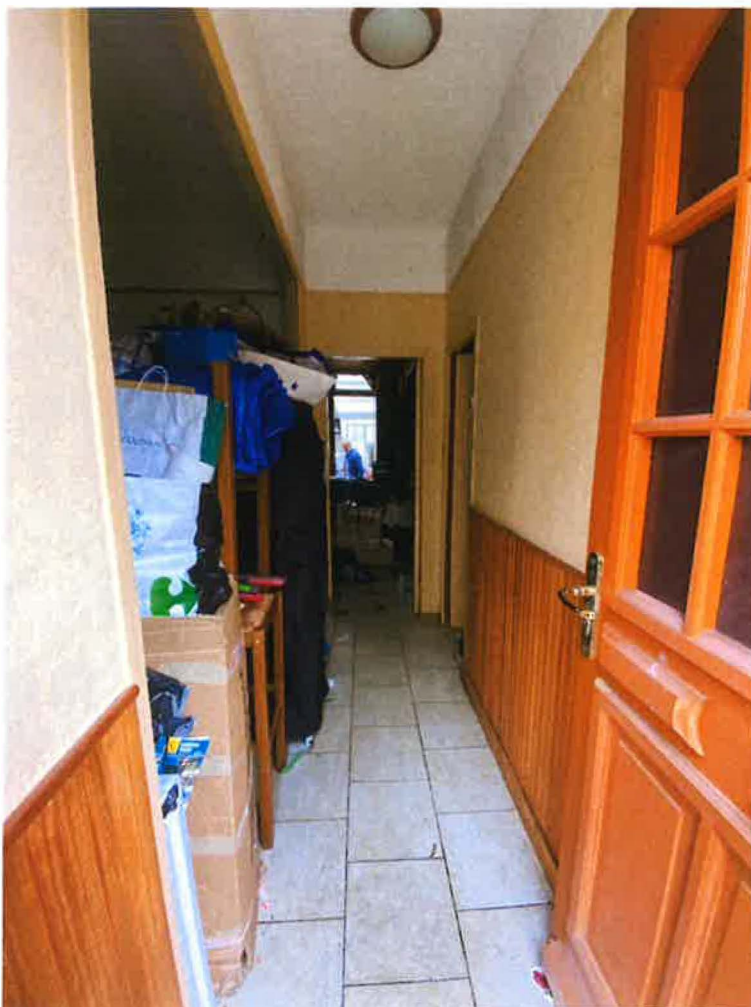
ENTRÉE

Le plafond et les tapisseries des murs sont vétustes.
Le sol est carrelé.

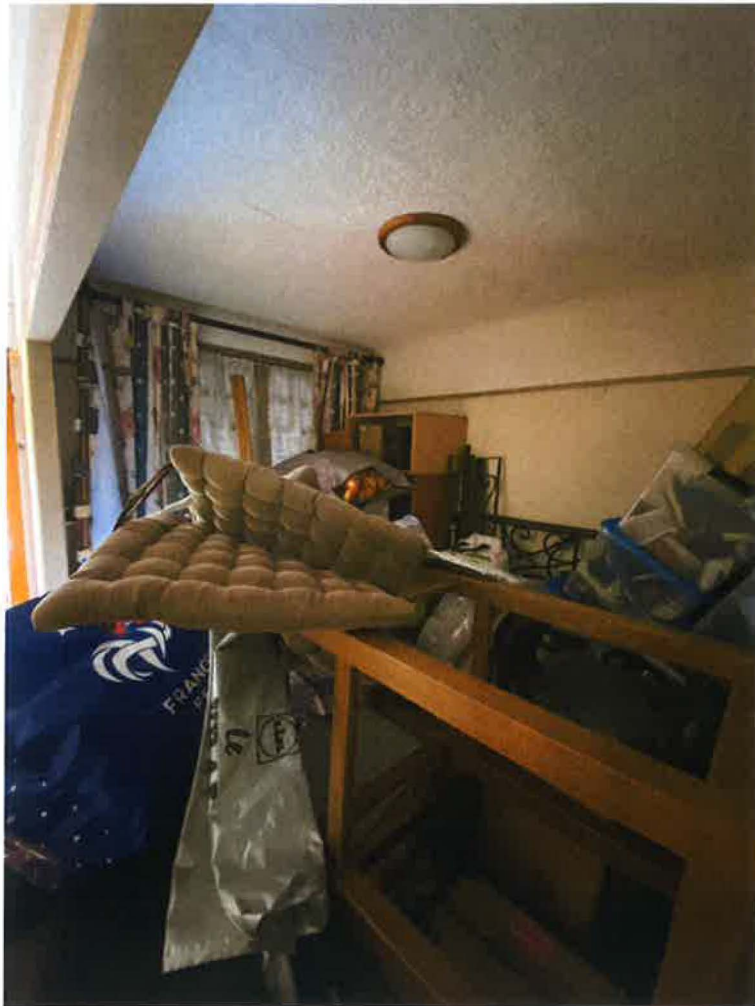
PIECE EN RENFORCEMENT

Elle est éclairée par une fenêtre à deux vantaux, donnant sur rue et fermés par des persiennes.

Le plafond est doublé de plaques d'isorel.
Les revêtements muraux sont vétustes.

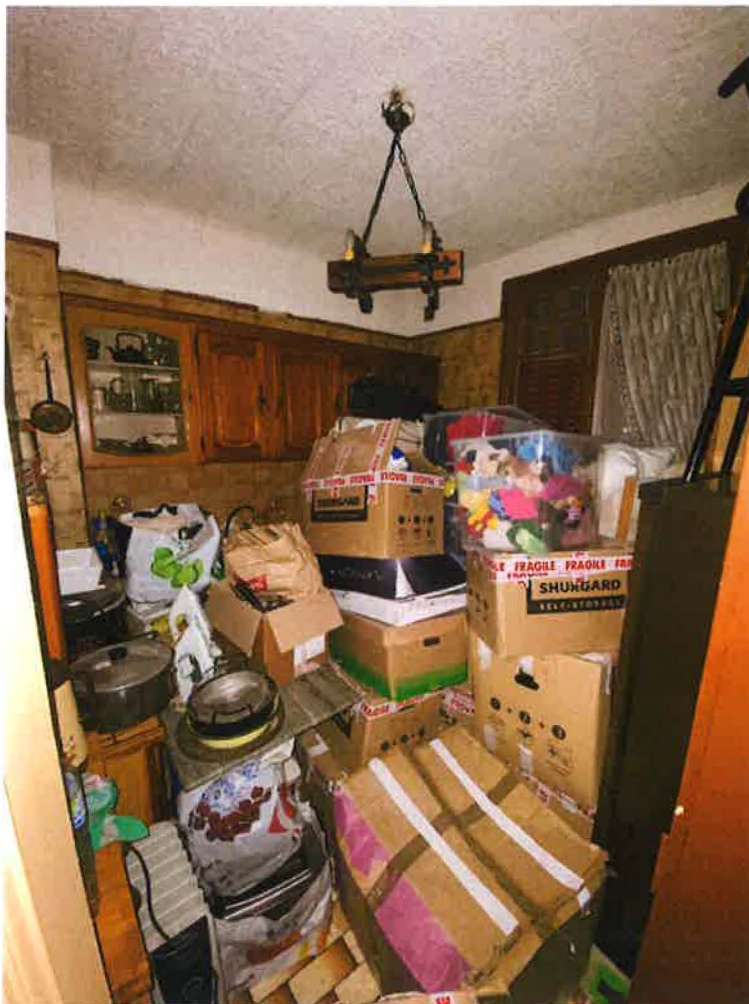
CUISINE

La cuisine est éclairée par une fenêtre à deux vantaux donnant sur rue et fermée par des persiennes.

Le plafond est doublé d'un revêtement mural.
Les murs sont tapissés
Le sol est carrelé, l'ensemble est ancien.

Dans cette pièce, des éléments de cuisine sont aménagés et scellés au mur.

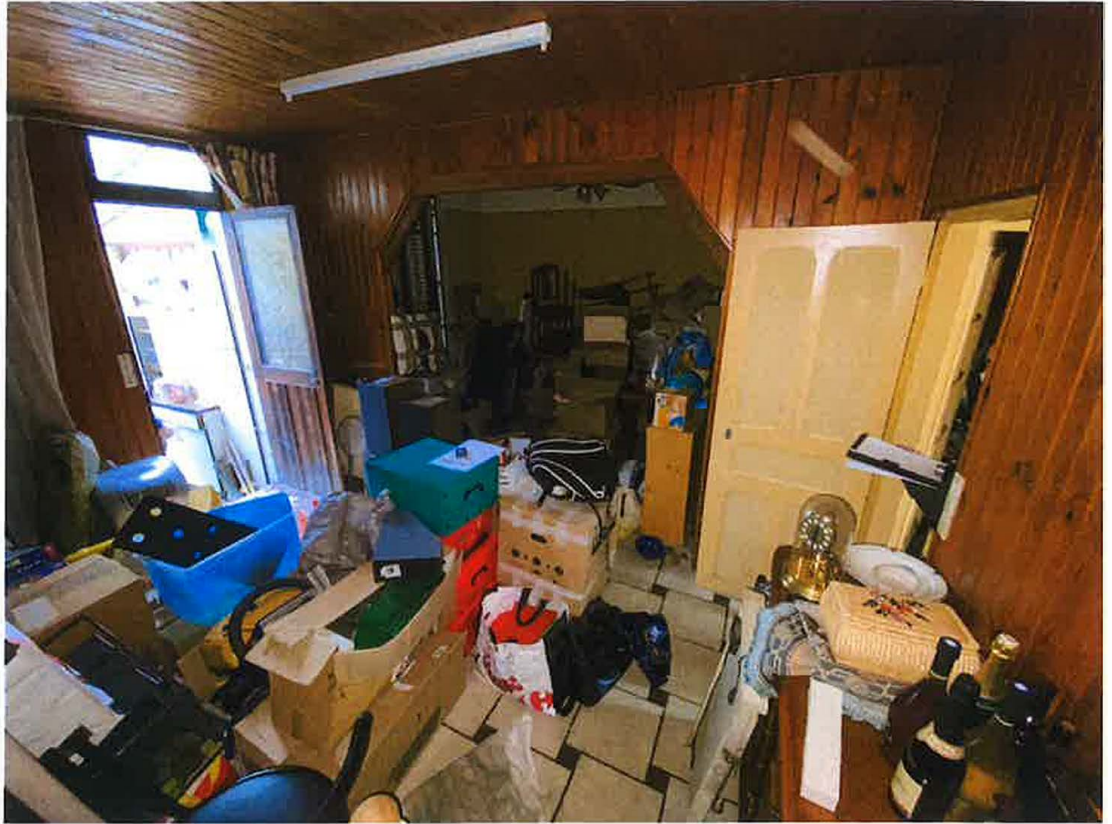
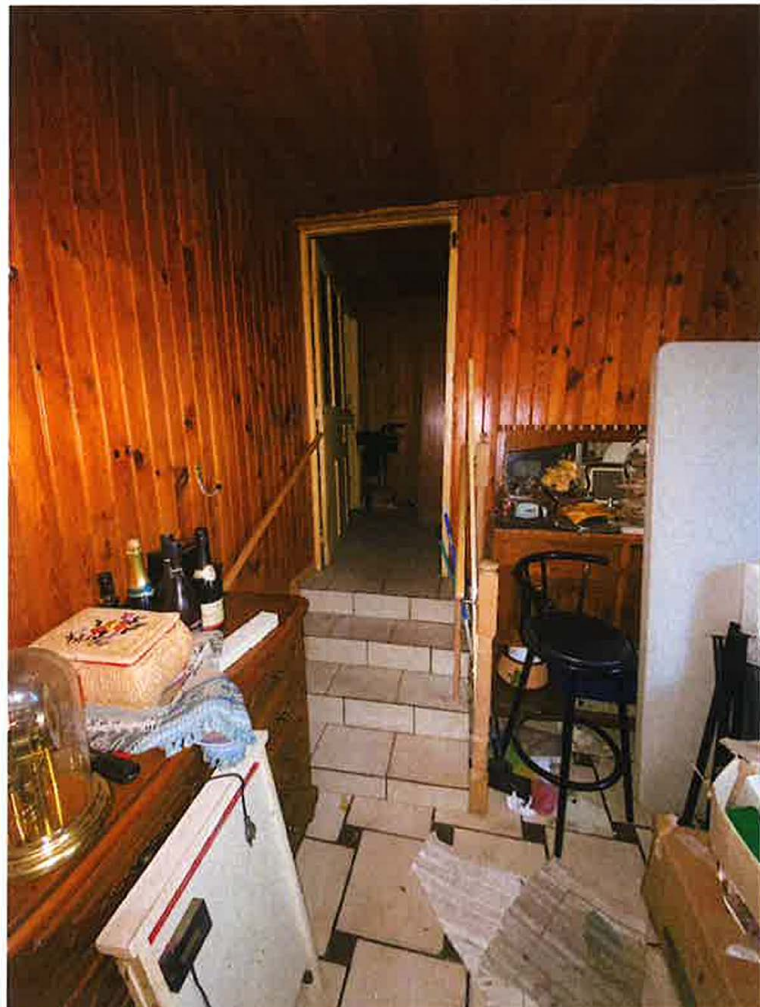
PIÈCE DOUBLE

L'ensemble est éclairé par une fenêtre à deux vantaux donnant sur la partie arrière et fermé par des persiennes ainsi que par une seconde porte. Chaque pièce est éclairée par une fenêtre à deux vantaux, menuiserie en bois.

D'un côté, le plafond est doublé de plaques Isorel, de l'autre est doublé d'un lambris se prolongeant sur les parois de mur. Les sols sont carrelés, carrelage ancien.

Depuis cette pièce, j'accède sur la partie arrière à une véranda constituée d'une charpente métallique et couverte d'une toiture en polycarbonate. L'ensemble est ancien et vétuste.

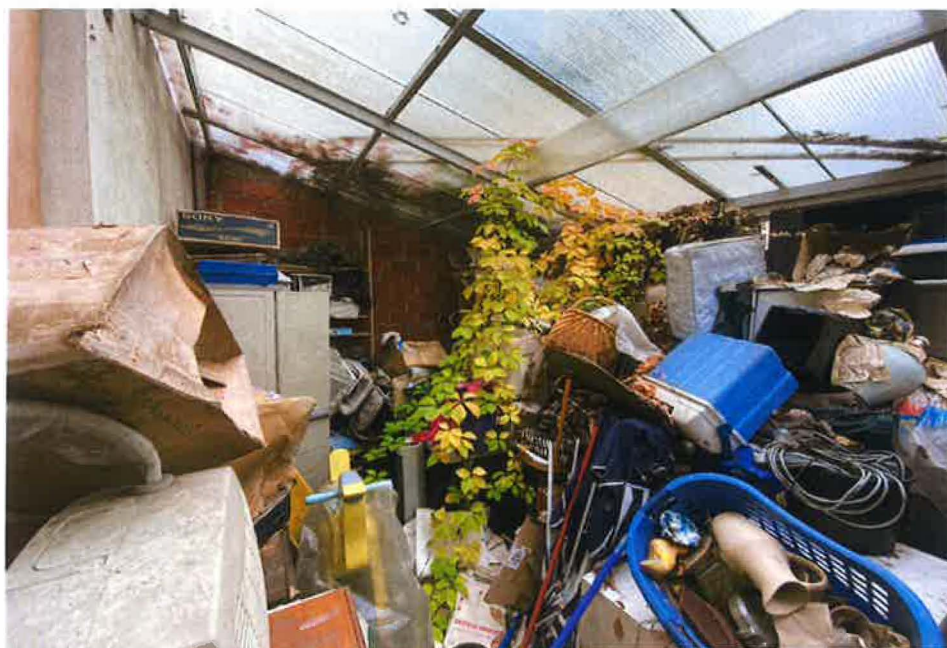
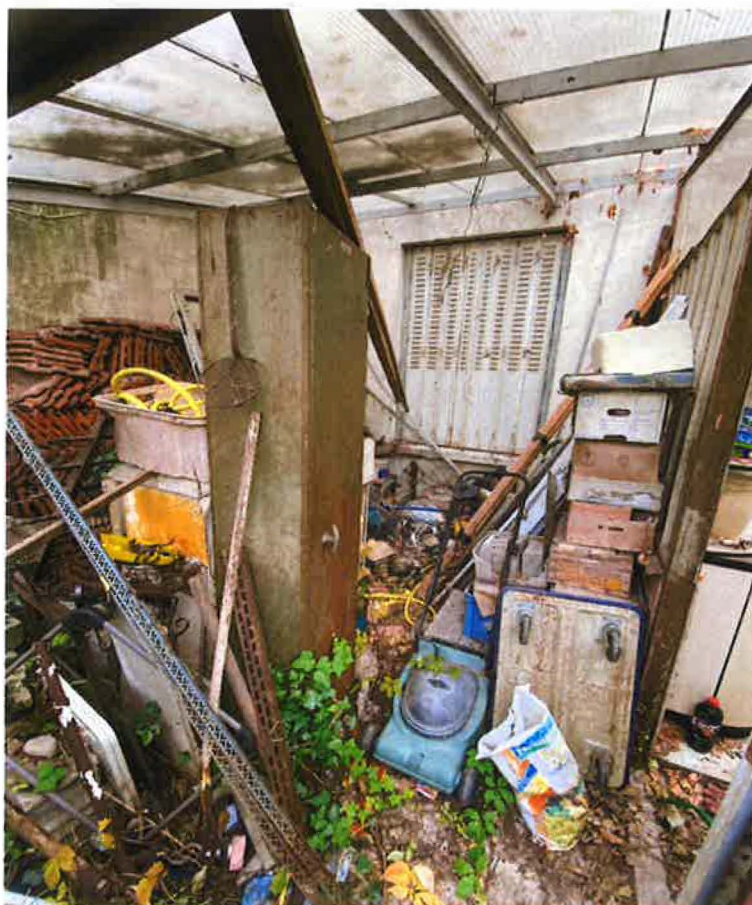
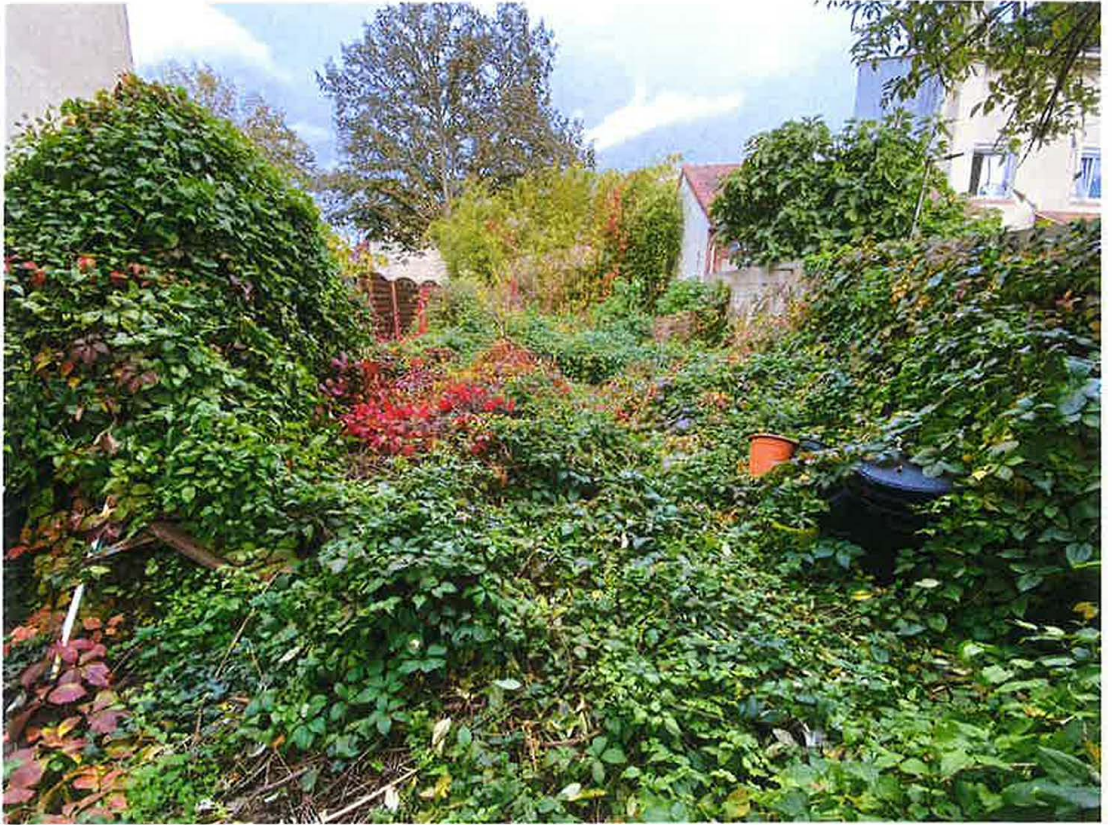
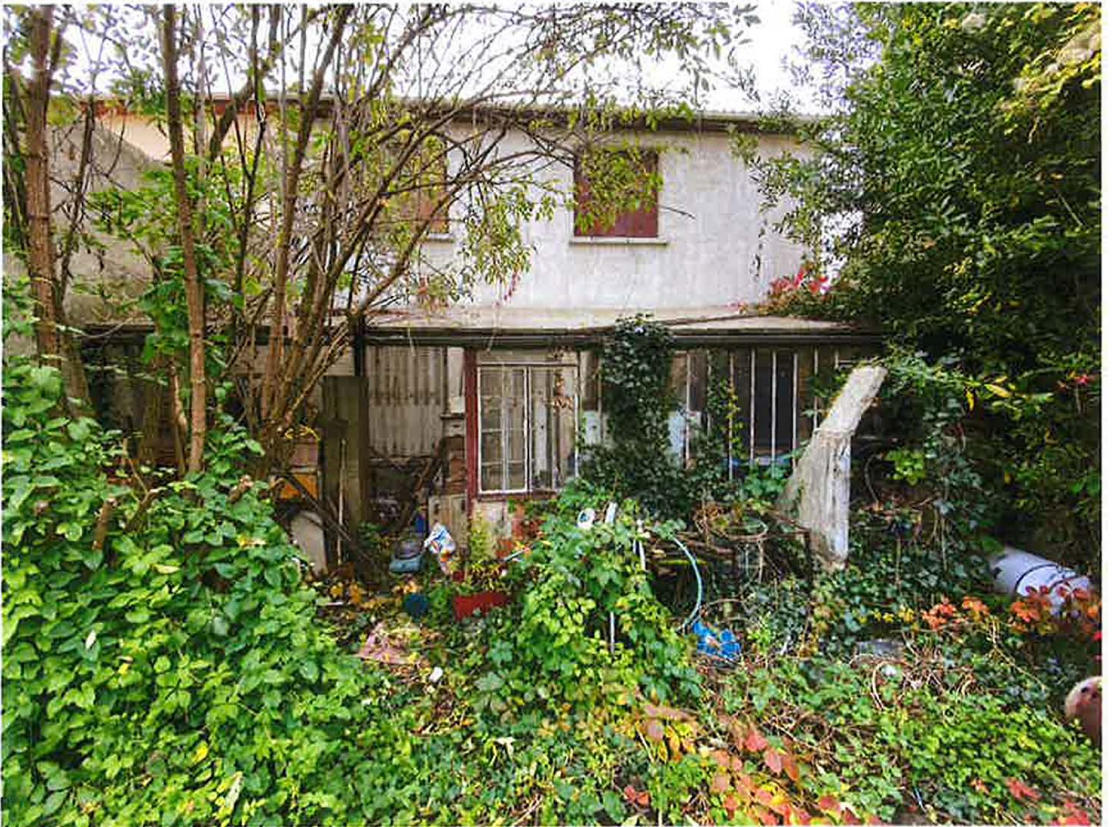
VÉRANDA

Cette véranda est vitrée et le vitrage repose sur un muret en briques.
Le sol est en ciment.

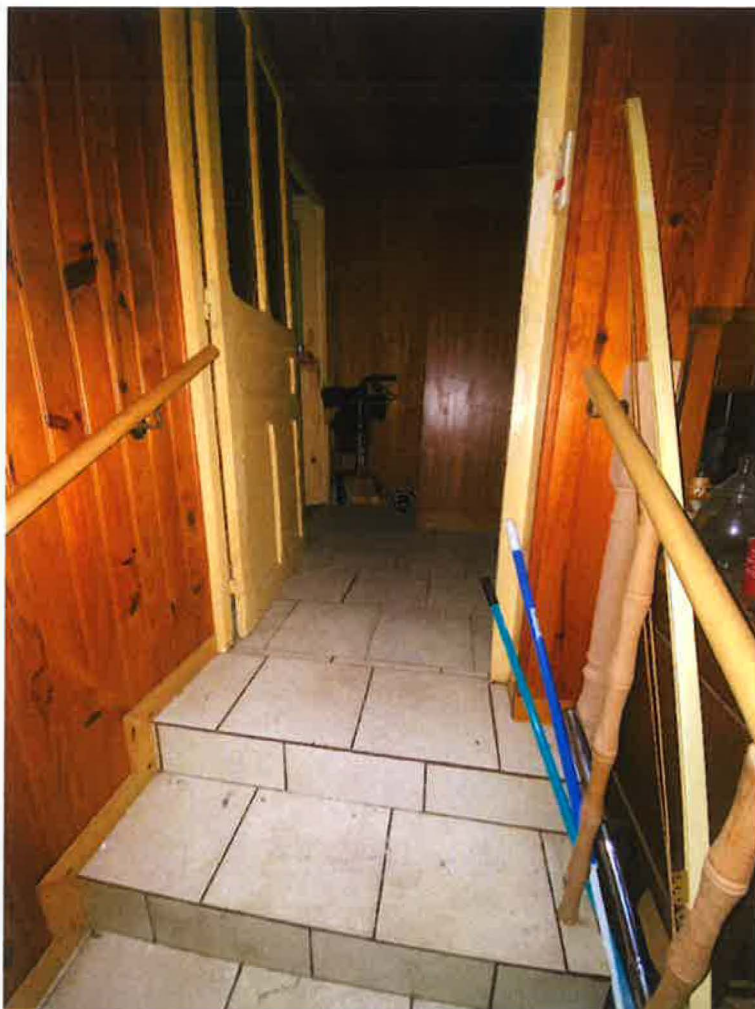
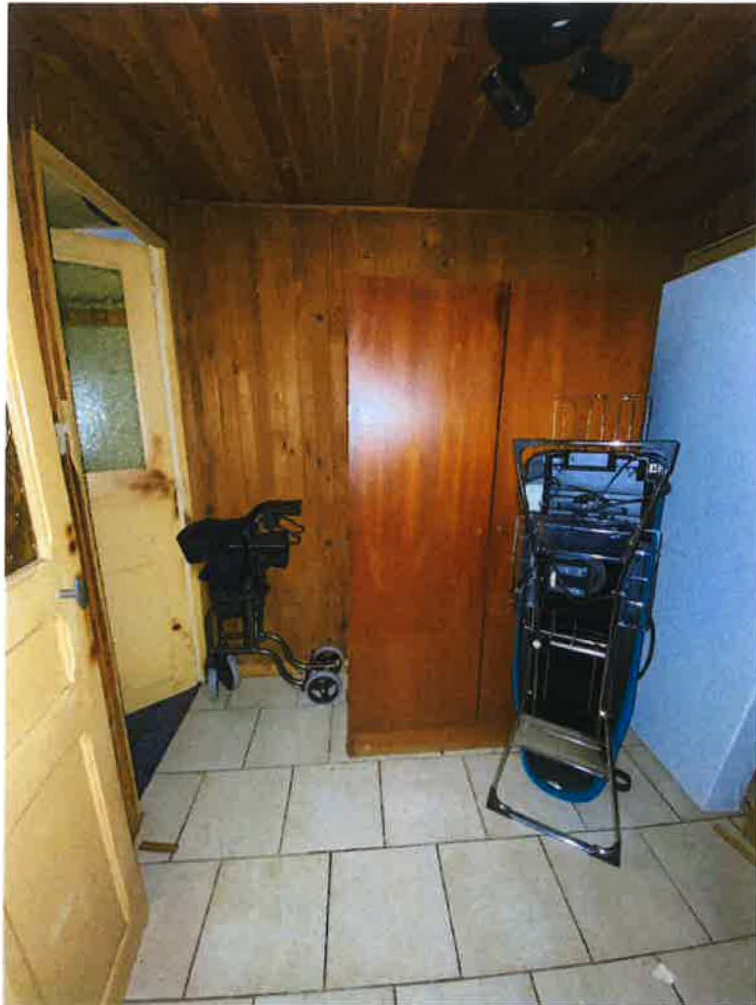
PETIT DÉGAGEMENT

Le plafond et les murs sont doublés de lambris.
Le sol est carrelé.

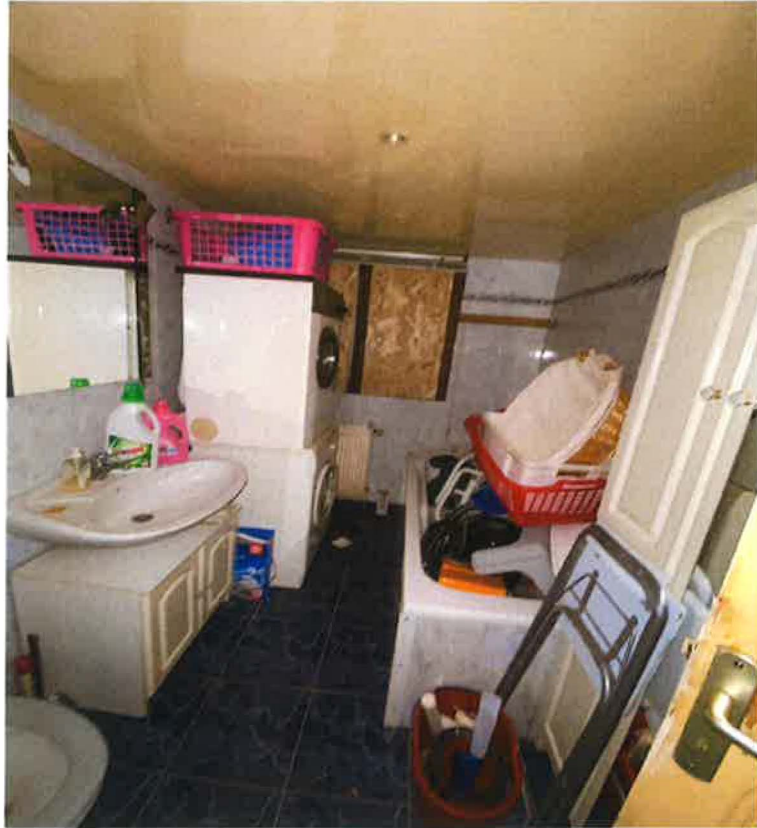
SALLE DE BAINS

La pièce est éclairée par une fenêtre à deux vantaux donnant côté rue.

Le faux plafond comprend des luminaires incorporés et il est peint.
Les murs sont doublés de carreaux de faïence de bas en haut.
Le sol est entièrement carrelé, l'ensemble est ancien.

- une baignoire encastrée comprenant un robinet ancien, thermostatique avec flexible et douchette ;
- un lavabo alimenté en eau chaude et eau froide par robinet mélangeur ;
- une cuvette à l'anglaise avec chasse d'eau dorsale.

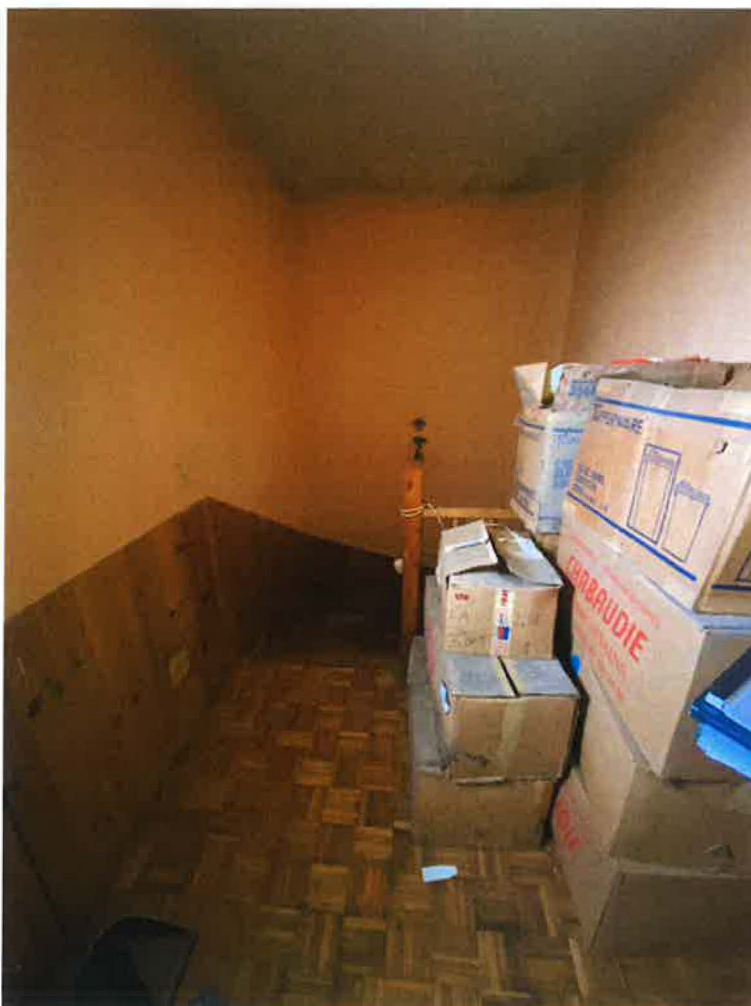
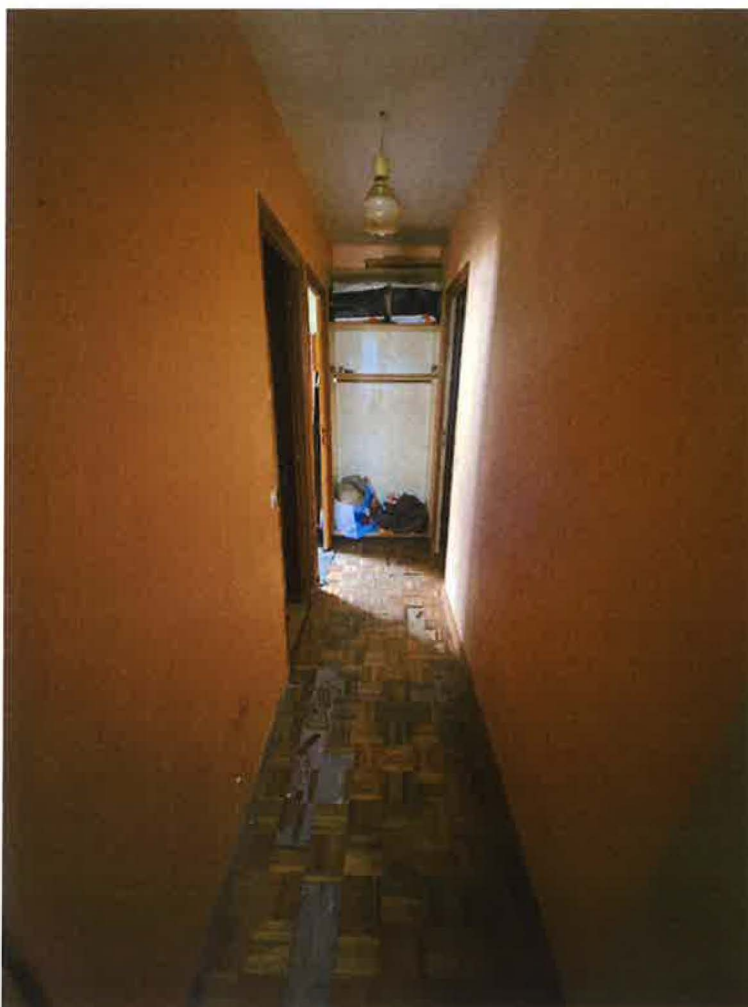
ÉTAGE SUPÉRIEUR - LE PALIER

Le plafond et les murs sont peints.
Les murs sont doublés de lambris en partie basse, vernis.
Le sol est revêtu d'un parquet dont quelques lattes sont décollées.
L'ensemble est ancien.

Au niveau du palier, il existe une trémie donnant accès aux combles.

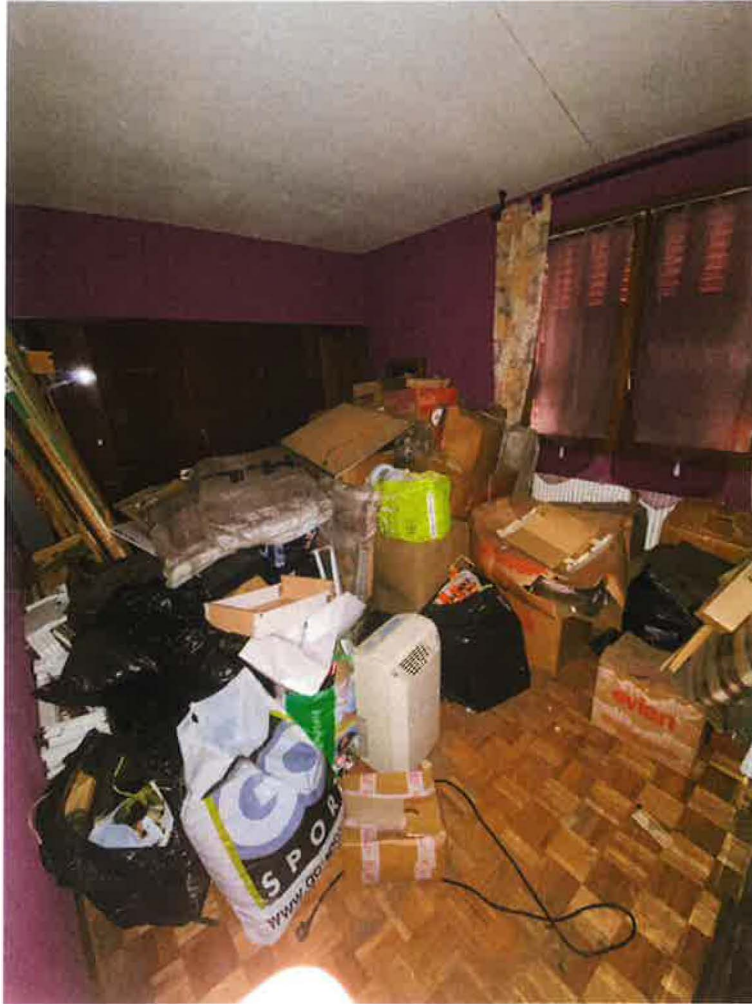
CHAMBRE N° 1

La chambre est éclairée par une fenêtre à deux vantaux, menuiseries en bois, double vitrage ancien, fermée par des persiennes et donnant côté rue.

Le sol est un parquet à petites lames collées. L'ensemble est vétuste.

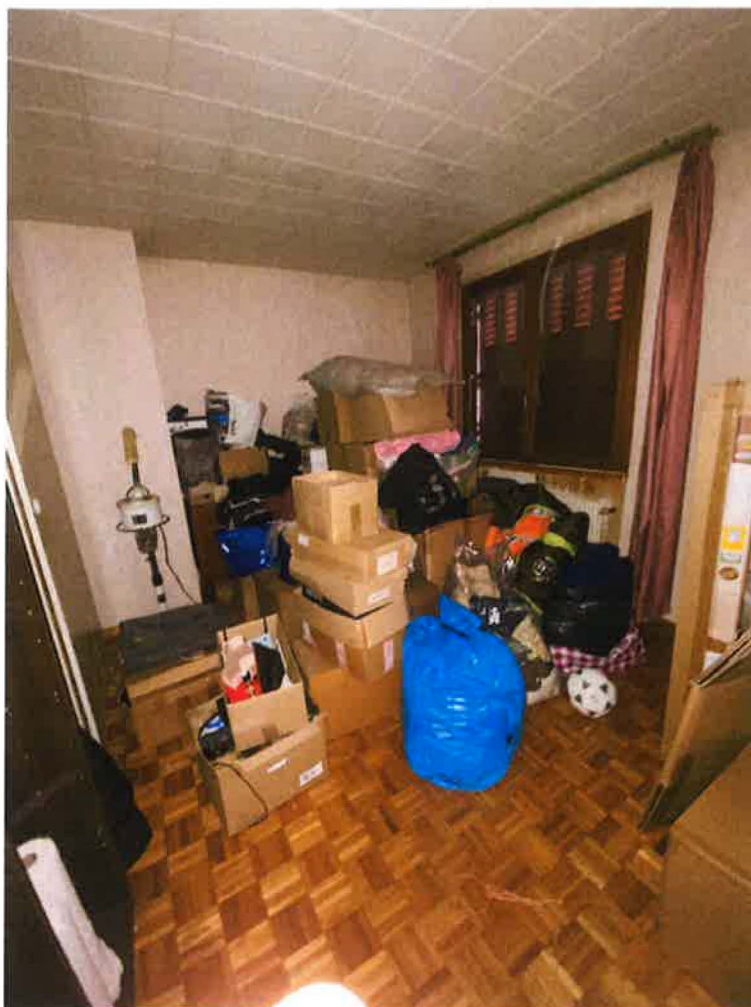
CHAMBRE N° 2

La chambre est éclairée par une fenêtre à deux vantaux, menuiseries en bois, double vitrage avec persiennes donnant côté rue.

Le plafond est doublé de plaques Isorel.

Le sol est un revêtement parquet lames collées.

L'ensemble est ancien.

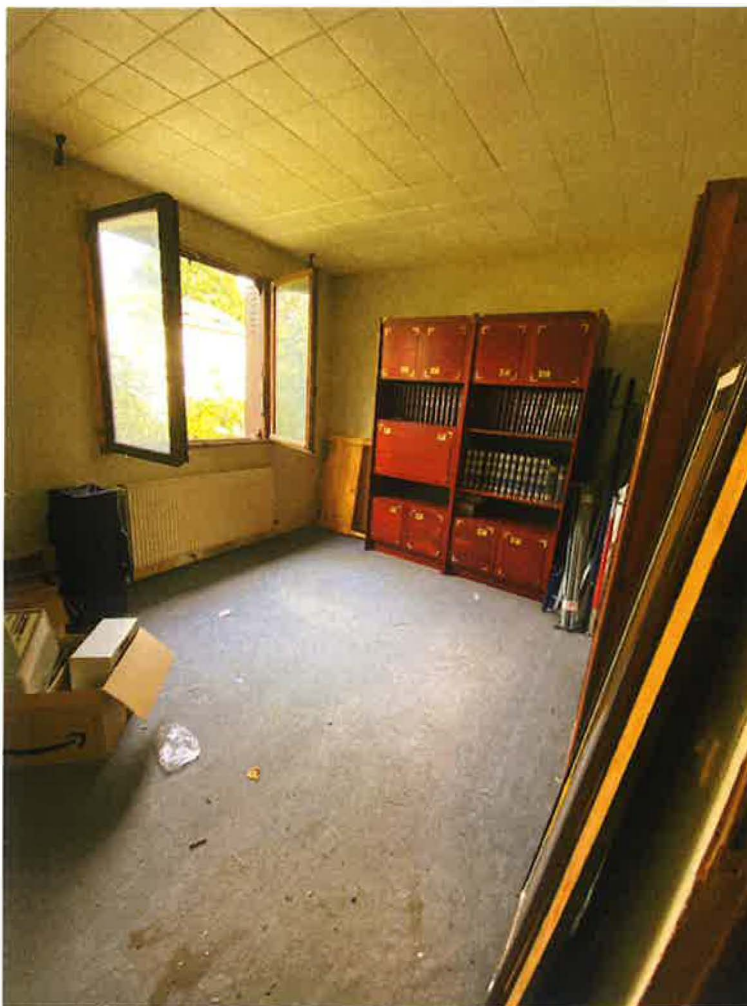
CHAMBRE N° 3

La chambre est éclairée par une fenêtre à deux vantaux, menuiseries en bois, double vitrage avec persiennes donnant sur le jardin, sur la partie arrière.

Le plafond est doublé de plaques Isorel.
Les murs sont tapissés.
Le sol est moqueté.

L'ensemble est ancien.

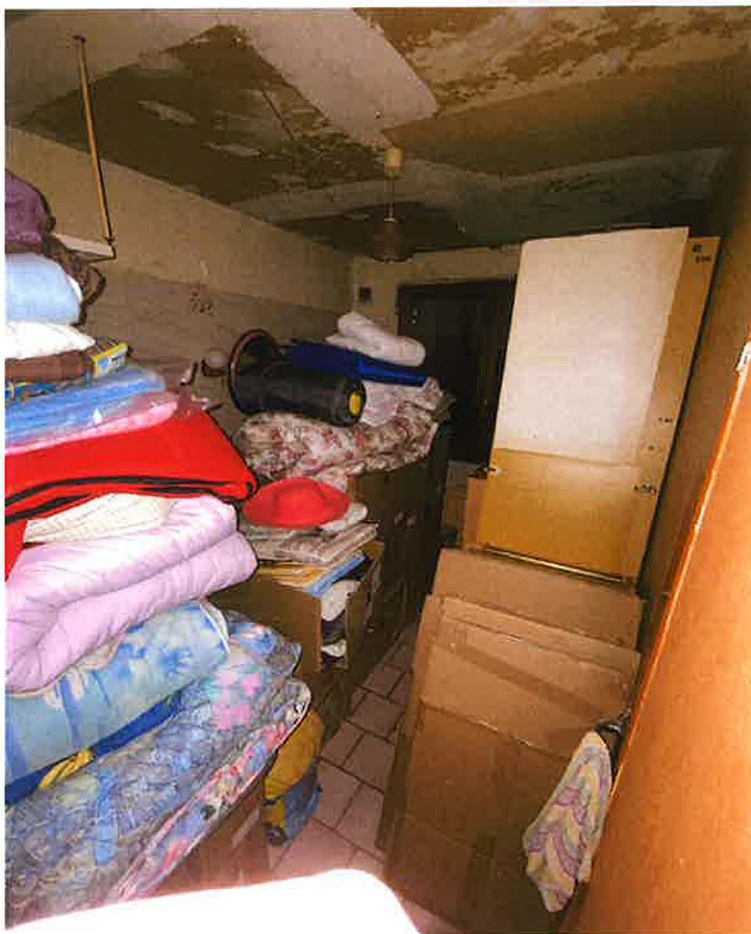
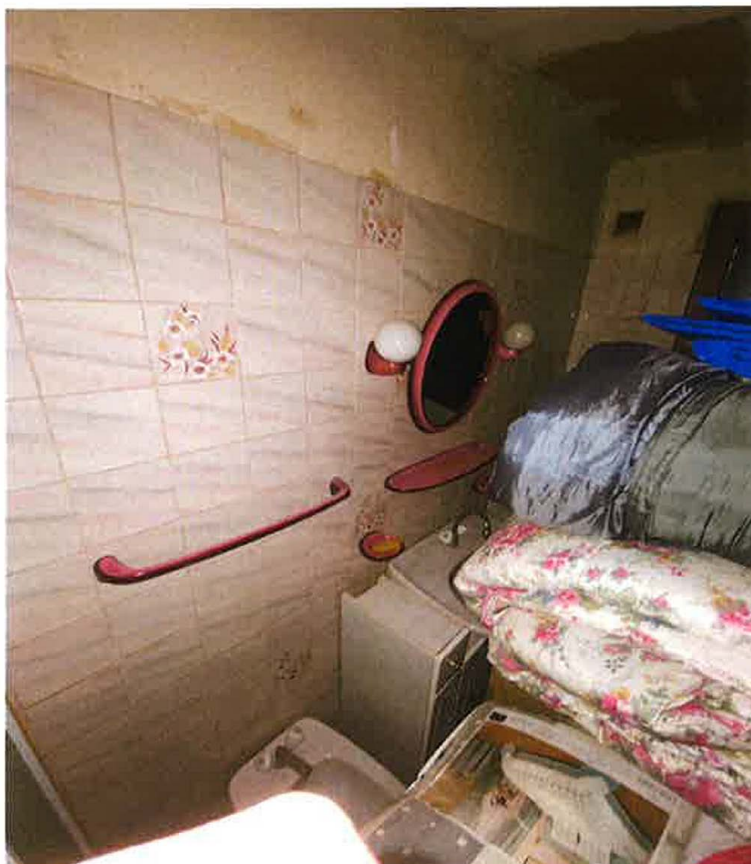
SALLE DE BAINS

La salle de bains est éclairée par une fenêtre à deux vantaux, double vitrage, fermée par des persiennes et donnant sur la partie arrière.

Le plafond est doublé, un doublage non peint.

Les murs sont détapissés. Autour des sanitaires, les murs sont doublés de carreaux de faïence.

La salle de bains est aménagée d'un lavabo, un bidet et d'un bac douche, et d'une toilette. Chaque sanitaire est alimenté en eau.
