PROCES-VERBAL DE DESCRIPTION

**L'AN DEUX MILLE VINGT-ET-UN
ET LE TREIZE AVRIL**

Me suis rendu ce jour, **mardi 13 avril 2021**, à VILLENEUVE SAINT GEORGES (94190) 24, rue de Balzac

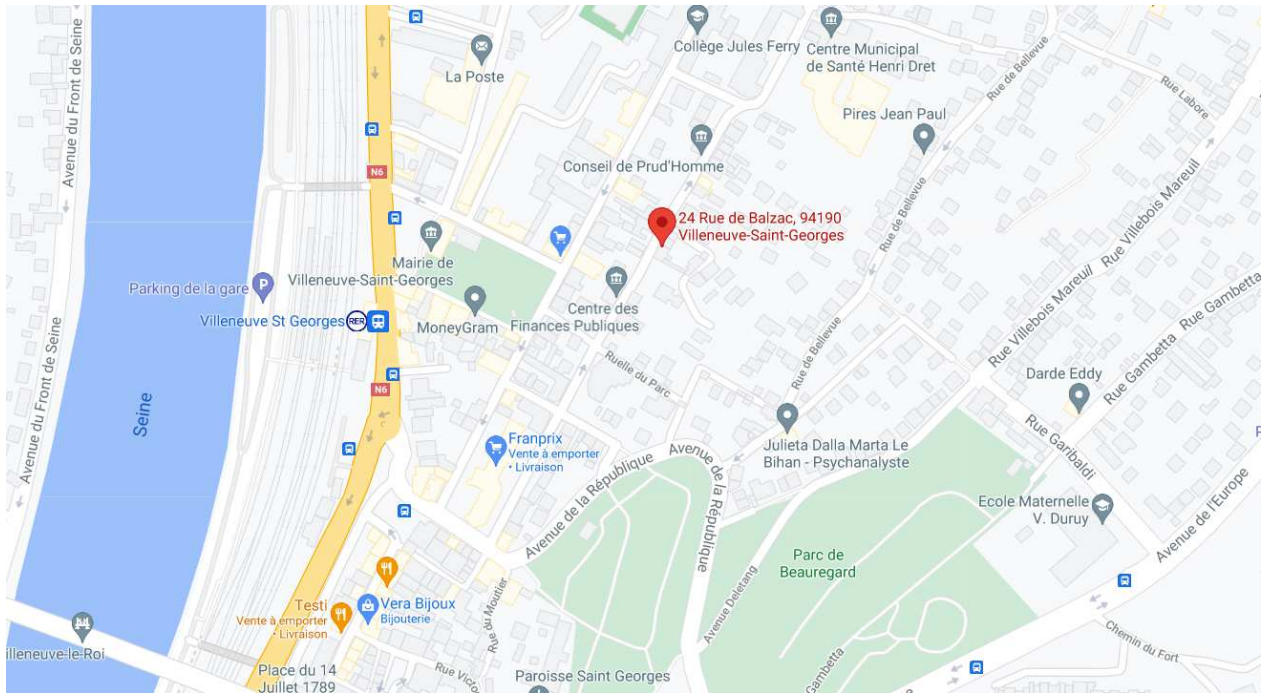
(Photographies n° 1 et 2 pour une vue d'ensemble de l'immeuble)

L'appartement dépend d'une copropriété située dans le centre-ville de VILLENEUVE-SAINT-GEORGES, à 6 minutes de la gare RER.

L'appartement se situe au premier étage, porte gauche de l'immeuble situé à droite du porche. Ce dernier compte deux étages.
