PROCES-VERBAL DE DESCRIPTION

**L'AN DEUX MILLE VINGT ET UN
ET LE DIX-NEUF MAI**

Certifie m'être transporté ce jour à 10 heures 40 sis 13 Allée du Capitaine Lelièvre 93270 SEVRAN cadastré section BM n°102.

Il s'agit d'une maison d'habitation individuelle datant des années 1930 élevée sur sous-sol partiel d'un étage sous combles.

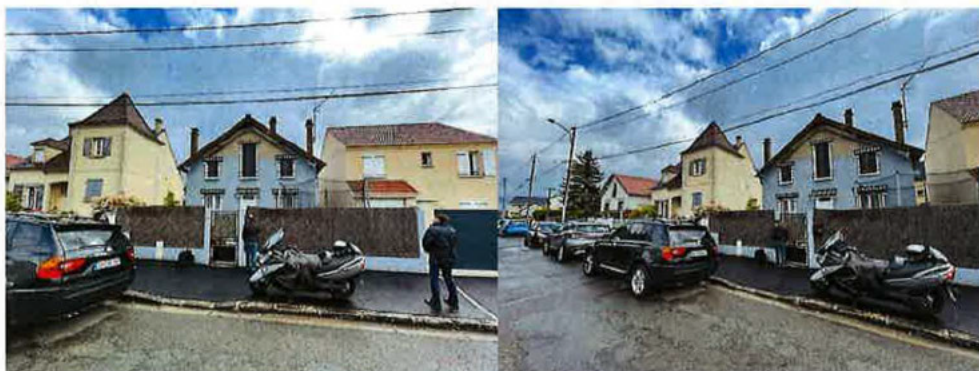
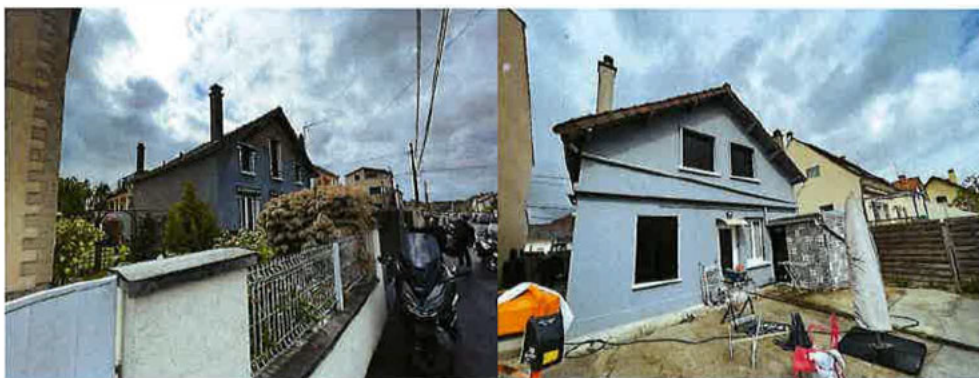
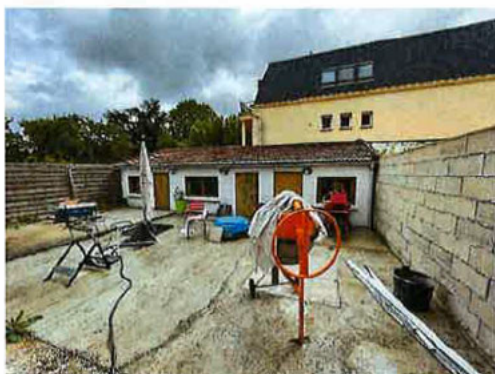
Le terrain n'est pas végétalisé et est constitué d'une allée d'accès au pavillon cimentée depuis le portillon à l'état brut laquelle allée est constituée en continuité d'une terrasse cimentée à l'arrière sur la totalité.

Un appentis en partie arrière accolée au pavillon sert de buanderie et un appentis en limite de propriété est en mauvais état et est utilisé à usage de stockage de matériel professionnel.

Le terrain est clôturé par un mur bahut en façade surmonté de grillage et cache vue osier et par des murs sur les extrémités gauche et droite. L'accès se réalise par un portillon métallique.

Le gros-œuvre est édifié de béton et parpaings et brique de pierre meulière en soubassement, les façades sont sous enduit non achevé en façade. La toiture à deux pans est recouverte de tuiles mécaniques sur une charpente bois en état d'usage.

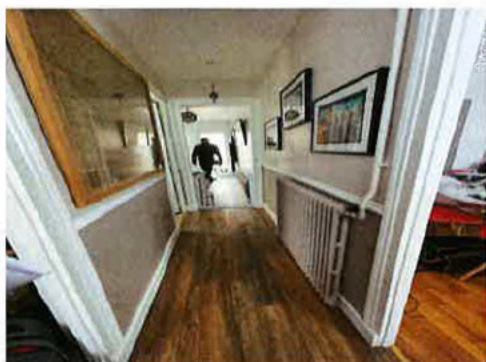
ENTREE ET COULOIR :

L'accès se réalise par une porte en PVC avec une partie centrale vitrée en état d'usage.

Sol : le sol est recouvert de parquet en état d'usage.

Murs : les murs sont recouverts de peinture en état d'usage.

Plafond : le faux plafond avec spots encastrés est recouvert de peinture en état d'usage.

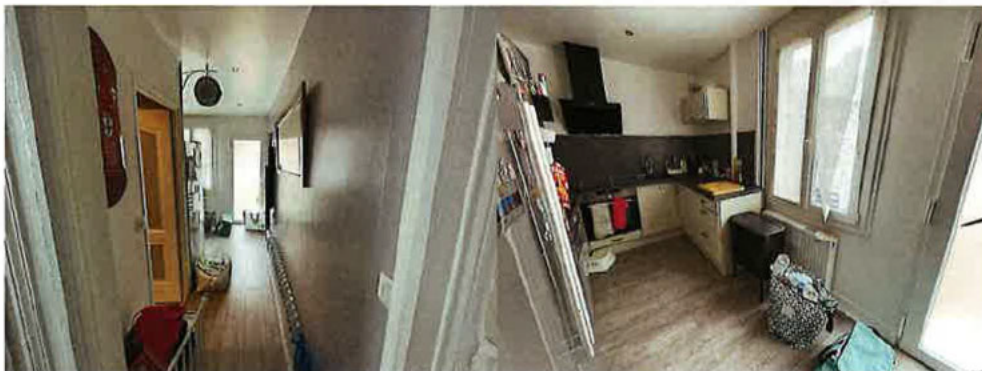
CUISINE :

La cuisine est équipée de meubles bas et hauts en bois en état d'usage avec évier simple bac en état d'usage, hotte aspirante et électroménager encastré.

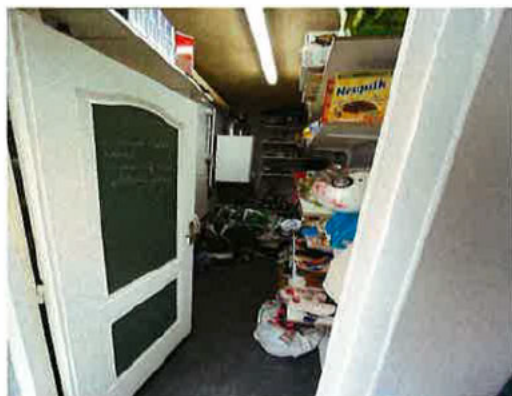
CELLIER :

Généralités : une fenêtre est condamnée depuis l'intérieur.
Présence d'une chaudière récente FRISQUET.

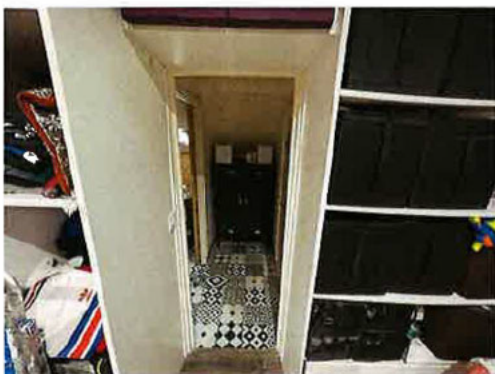
SALLE D'EAU :

L'accès se réalise sans porte directement depuis le petit hall.
La pièce est très petite et le coin douche très limité

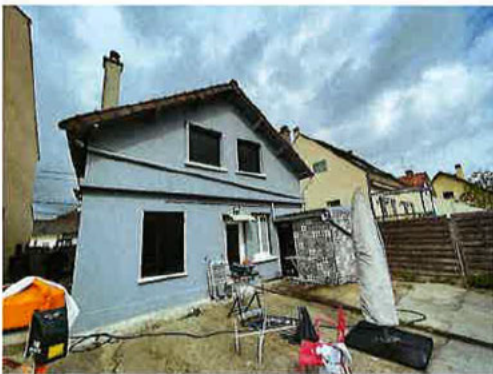
APPENTIS ARRIERE :

Il s'agit d'un appentis maçonné avec toiture un pan recouverte de tuile
mécanique en mauvais état avec la partie face gauche qui s'effondre.
L'appentis dispose de 3 entrées distinctes divisant l'appentis en 3 avec 3
fenêtres.
