PROCES VERBAL DE DESCRIPTION

**L'AN DEUX MILLE DIX-NEUF ET LE DIX SEPT DECEMBRE
A 15 H 30**

- Que dans le cadre des actes préparatoires à la vente des biens et droits immobiliers saisis appartenant à Monsieur Mady SISSOKO, il me requiert à l'effet de procéder à la description de l'appartement situé 19, rue de l'Abreuvoir LA COURNEUVE (Seine-Saint-Denis), dans le bâtiment B, au rez-de-chaussée, porte Sud, correspondant au lot de copropriété n° 23, accessoirisé au sous-sol, d'une cave portant le n° 4 et correspondant au lot de copropriété n° 20 et d'un garage dans le bâtiment D, portant le n° 35 et correspondant au lot de copropriété n° 107.

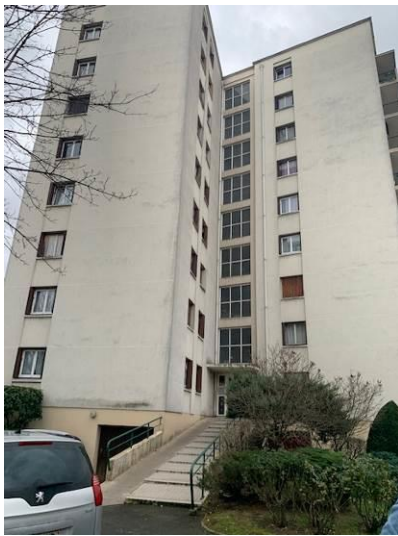
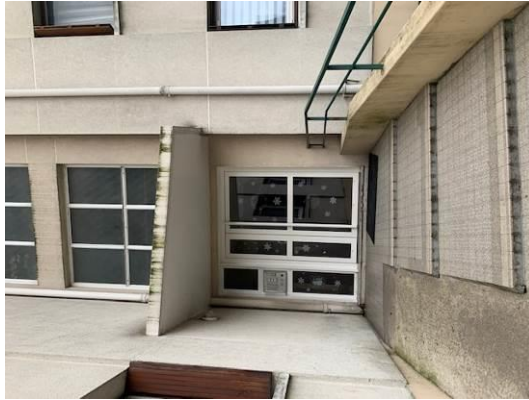
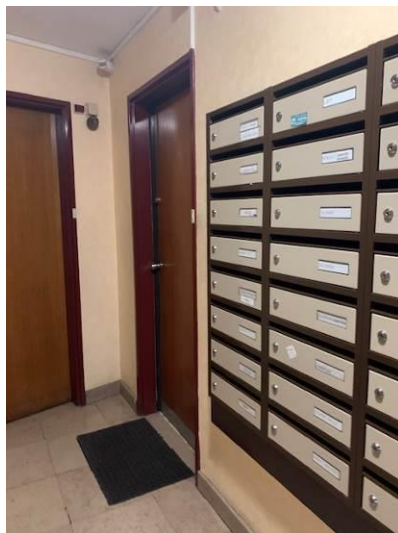
L'entrée de la résidence est sécurisée au moyen d'un passe Vigik puis d'un interphone.

Les parties communes sont en bon état d'entretien.

La porte se situe au fond du couloir, au rez-de-chaussée, à droite.

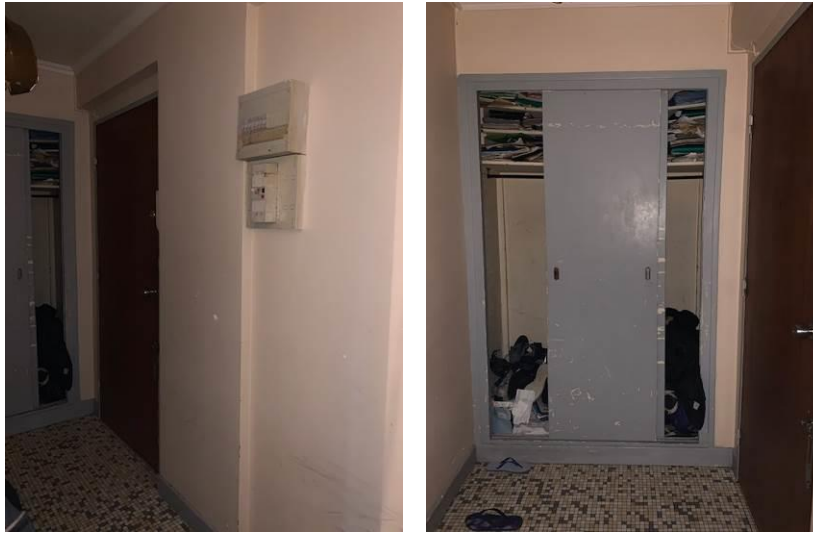
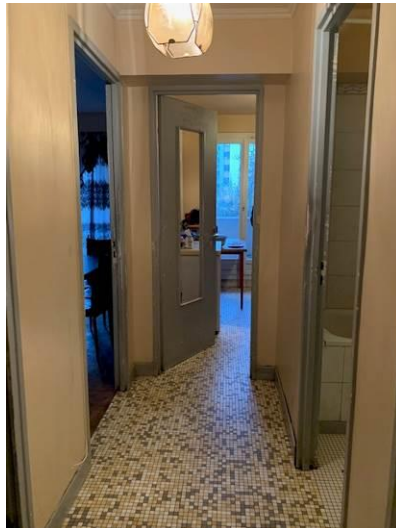
HALL D'ENTREE DU COULOIR DE DISTRIBUTION

Le sol est recouvert de carreaux de carrelage en état d'usure normale.

Les murs sont recouverts de papier peint en état d'usure normale.

Le plafond est recouvert de peinture en état d'usure normale.

- Deux placards.
- Dans le couloir, le tableau électrique et le disjoncteur.

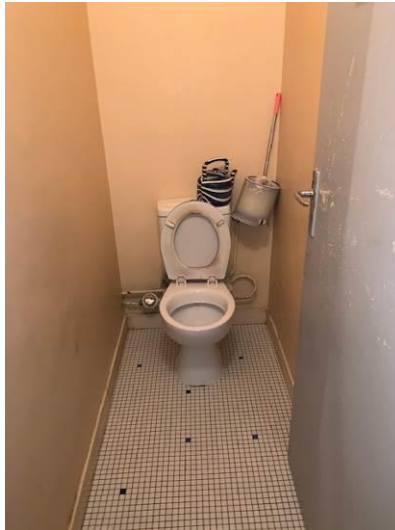
WC

Le sol est recouvert de carreaux de carrelage en état d'usure normale.

Les murs sont recouverts de peinture en état d'usure normale.

Le plafond est recouvert de peinture en état d'usure normale.

La pièce est aveugle.

- *Une cuvette à l'anglaise.*
- *Une grille d'aération.*

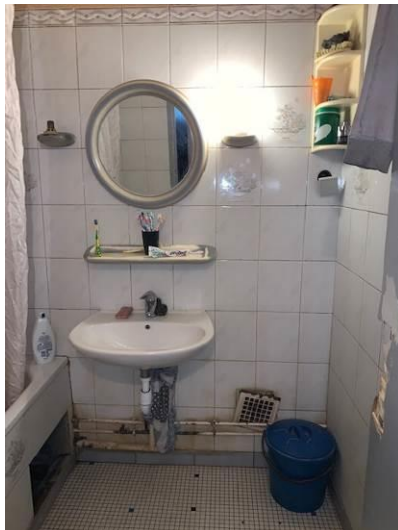
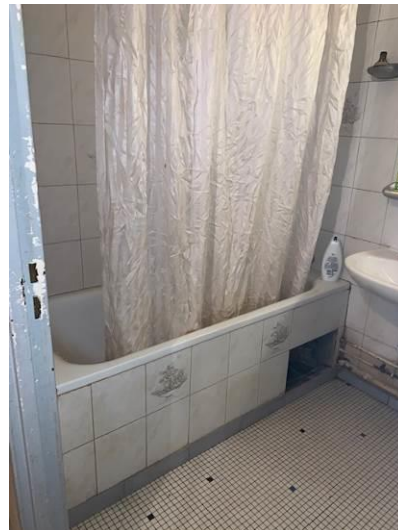
SALLE DE BAINS

Le sol est recouvert de carreaux de carrelage en état d'usure normale.

Les murs sont recouverts de carreaux de carrelage jusqu'à une hauteur d'environ 2 m dans un état vétuste.

Le plafond est recouvert de peinture dans un état vétuste.

La pièce est aveugle.

La porte est en partie cassée.

- *Une baignoire.*
- *Un lavabo.*
- *Une grille d'aération.*
- *Un radiateur.*

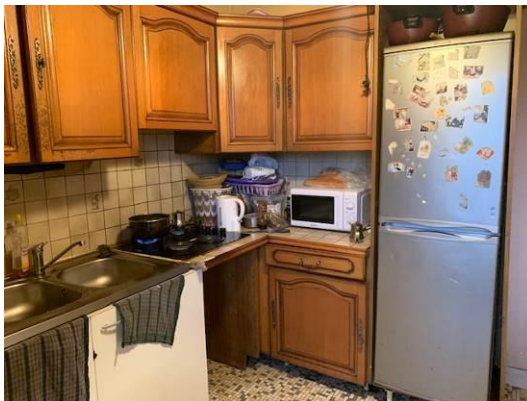
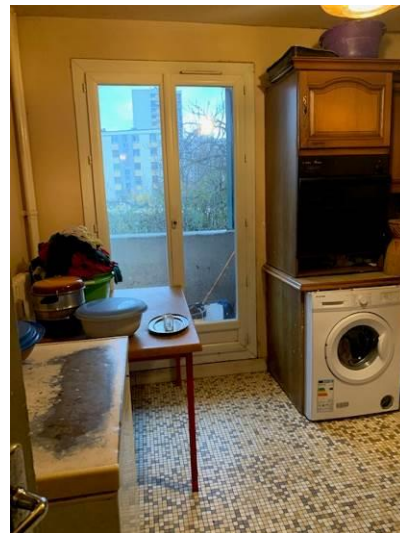
CUISINE

Le sol est recouvert de carreaux de carrelage en bon état.

Les murs sont recouverts, autour du plan de travail, de carreaux de carrelage en état d'usure avancée. Au-delà, les murs sont recouverts de peinture dans un état vétuste.

Le plafond est recouvert de peinture dans un état vétuste avec d'importantes taches de graisse.

La pièce prend jour par une fenêtre à deux battants, équipée de montants en PVC et de double vitrage. La porte-fenêtre donne accès à un balcon. La porte-fenêtre est équipée de volets en bois.

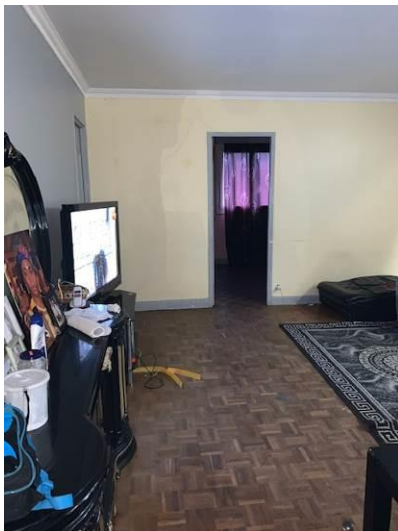
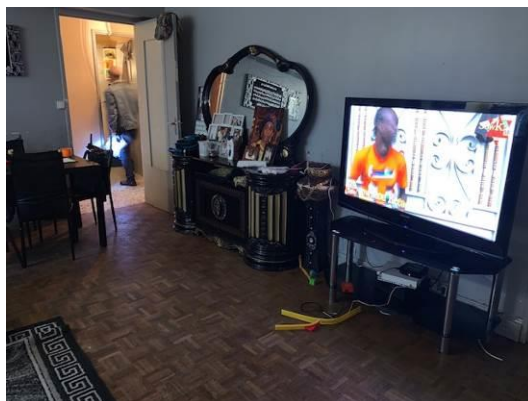
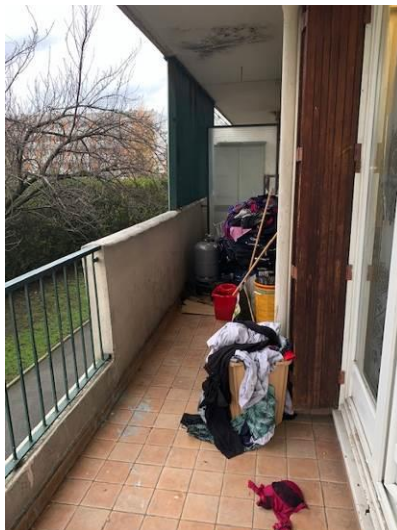
SALON

Le sol est recouvert de parquet en état d'usure normale.

Les murs sont recouverts de peinture en état d'usure normale.

Le plafond est recouvert de peinture en état d'usure normale.

La pièce prend jour par une porte-fenêtre à quatre battants dont deux fixes, équipée de montants en PVC et de double vitrage. Ladite porte-fenêtre donne accès au balcon qui communique avec celui de la cuisine. La porte-fenêtre est équipée de volets en bois.

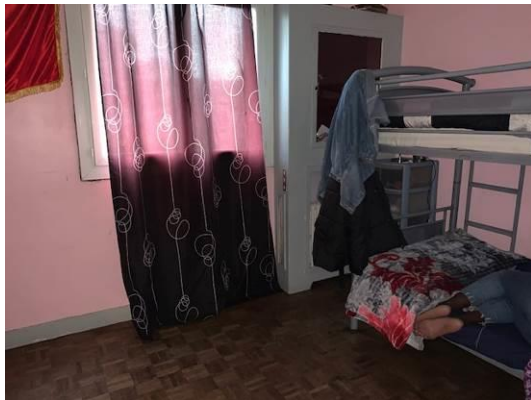
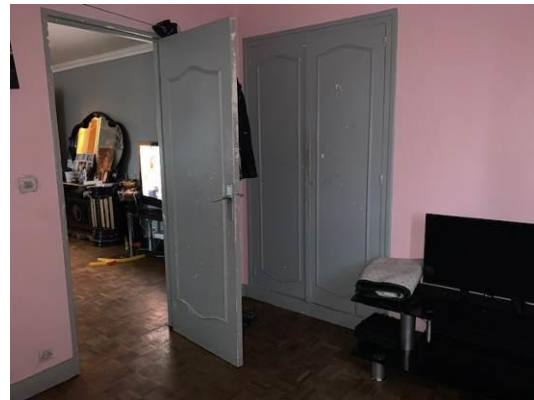
CHAMBRE EN FACE DANS LE SALON

Le sol est recouvert de parquet en état d'usure normale.

Les murs sont recouverts de peinture en état d'usure normale.

Le plafond est recouvert de peinture en état d'usure normale.

- *Un radiateur.*
- *Un placard.*

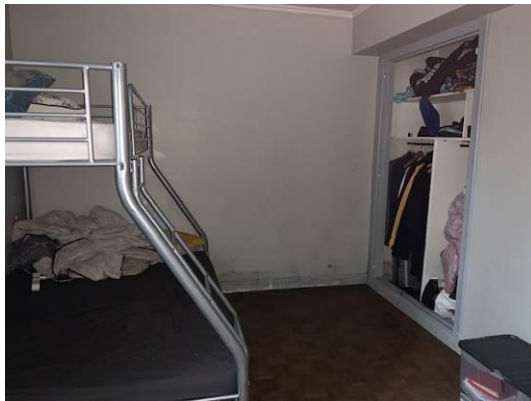
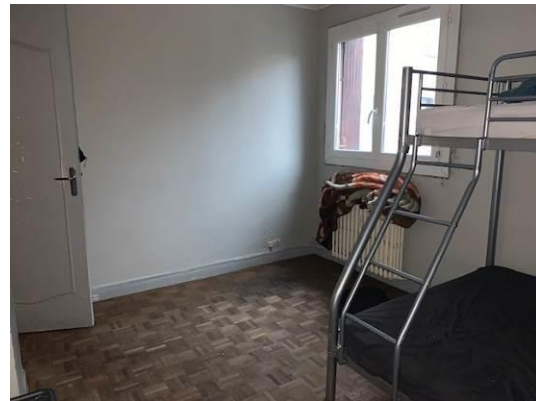
CHAMBRE A GAUCHE DANS LE SALON

Le sol est recouvert de parquet en état d'usure normale.

Les murs sont recouverts de peinture en état d'usure normale.

Le plafond est recouvert de peinture en état d'usure normale.

La pièce prend jour par une fenêtre à deux battants, équipée de montants en PVC et de double vitrage. La fenêtre est équipée de volets en bois.

- *Un radiateur.*
- *Un placard.*

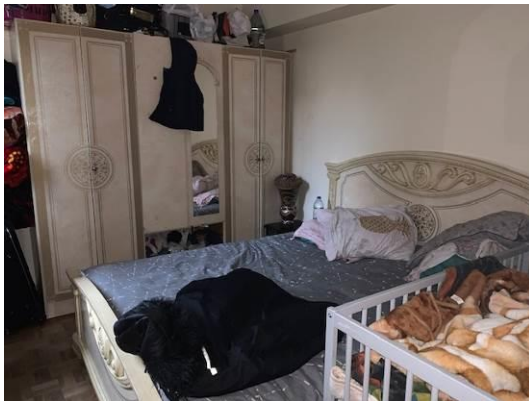
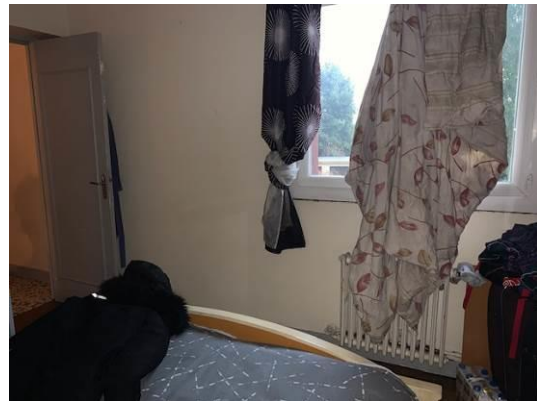
CHAMBRE DESSERVIE PAR LE COULOIR DE DISTRIBUTION

Le sol est recouvert de parquet en bon état.

Les murs sont recouverts de peinture en bon état.

Le plafond est recouvert de peinture en bon état.

La pièce prend jour par une fenêtre à deux battants, équipée de montants en PVC et de double vitrage. La fenêtre est équipée de volets en bois.
