## PROCES VERBAL DE DESCRIPTION

**L'AN DEUX MILLE VINGT ET UN ET LE VINGT CINQ MARS  
A 15 H 20**

- Que dans le cadre des actes préparatoires à la vente des biens et droits immobiliers saisis appartenant à Monsieur \_\_\_\_\_ et à \_\_\_\_\_, il me requiert à l'effet de procéder à la description de la maison d'habitation cadastrée section BE n°241 pour une contenance de 3 ares et 69 centiares, située 21 bis, avenue Gambetta à SEVRAN (SEINE-SAINT-DENIS),

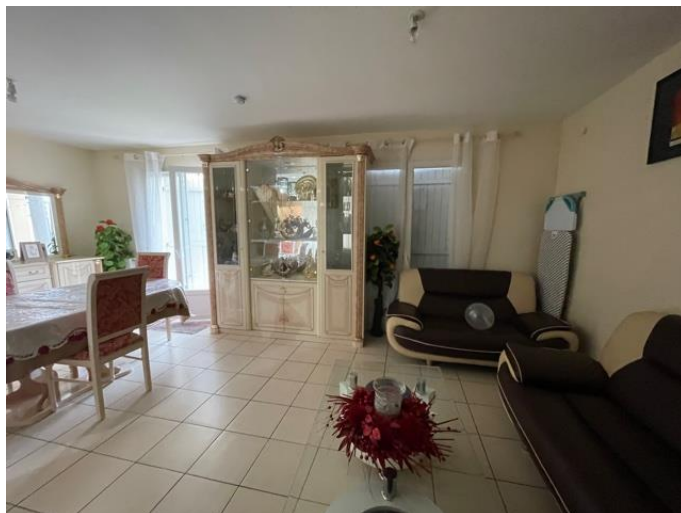
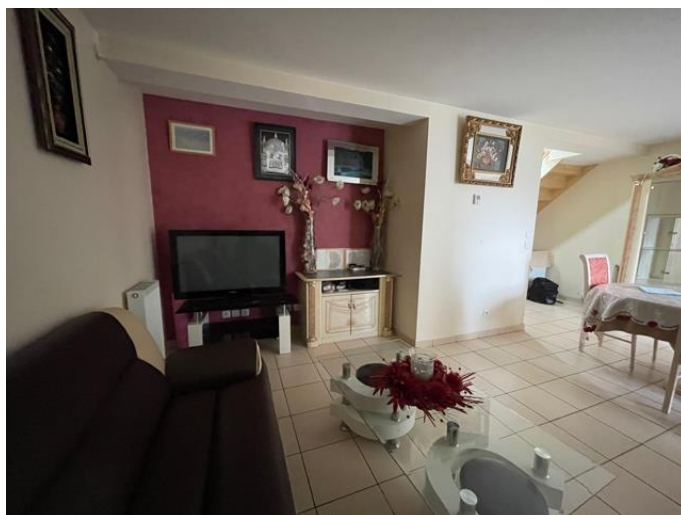
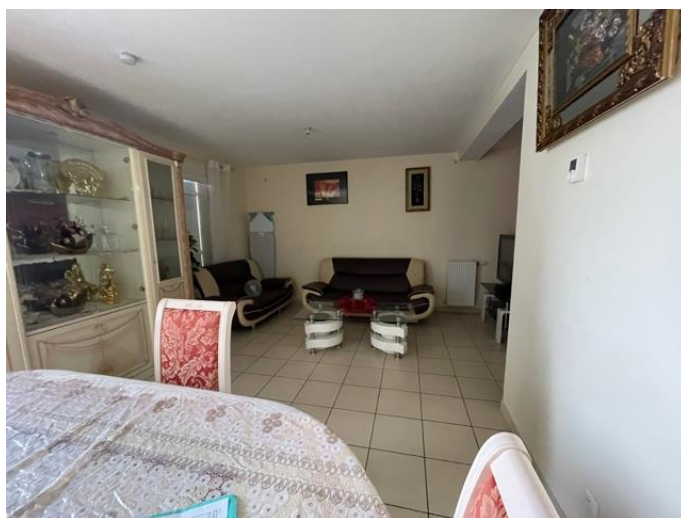
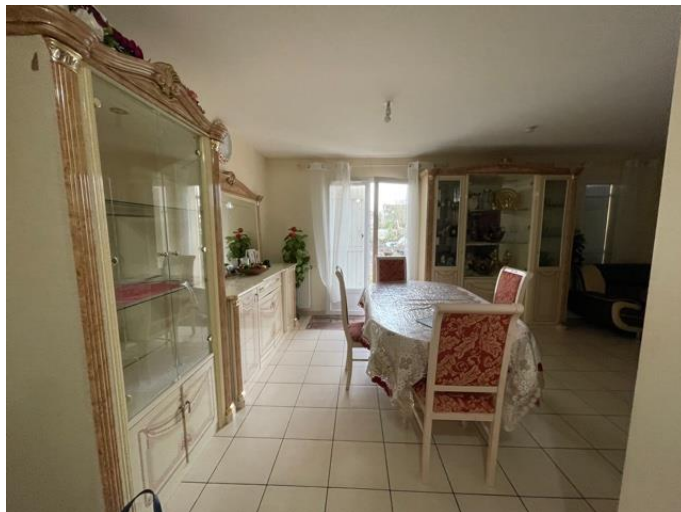
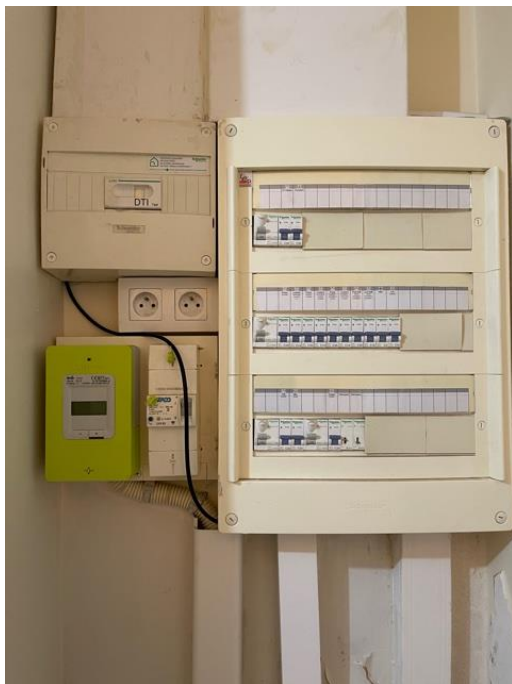
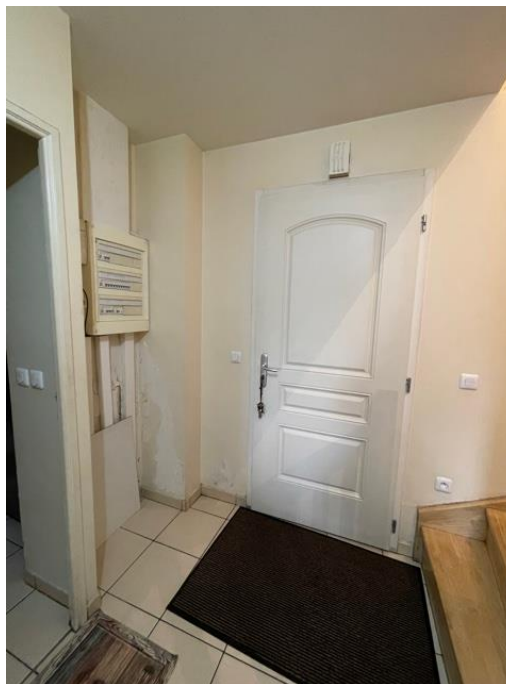
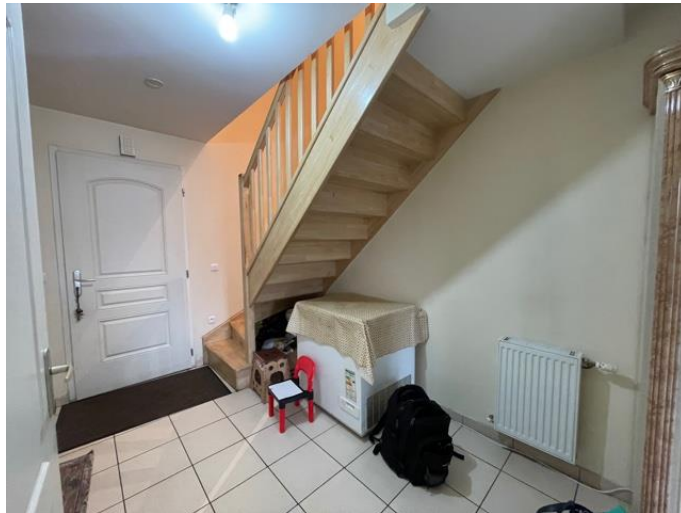
#### **PIECE PRINCIPALE**

Le sol est recouvert de carreaux de carrelage en bon état.

Les murs sont recouverts de peinture en bon état.

Le plafond est recouvert de peinture en bon état.

La pièce prend jour par deux portes-fenêtres à deux battants, équipées de montants en PVC et de double vitrage. Ces portes-fenêtres donnent accès au jardin situé à l'arrière de la maison et sont équipées de volets en bois.

A gauche de la porte d'entrée, se trouvent le tableau électrique, le disjoncteur et le compteur.

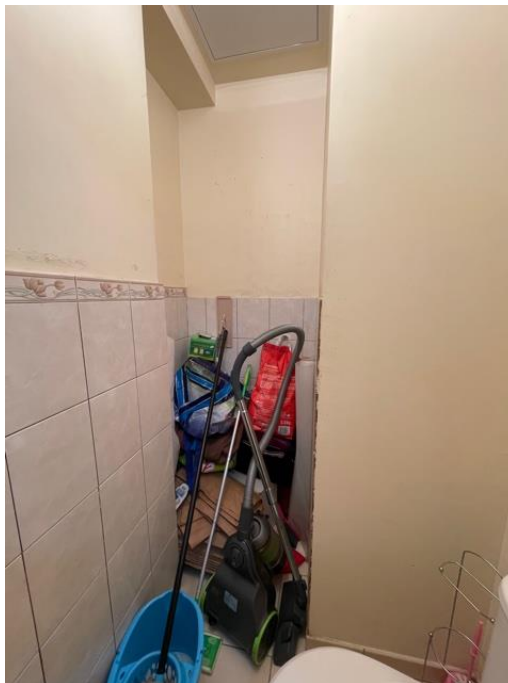
## WC

Le sol est recouvert de carreaux de carrelage en bon état.

Les murs sont recouverts, sur la moitié de la pièce, de carreaux de carrelage sur une hauteur d'environ 1,50 m, en état d'usure normale. Au-delà, les murs sont recouverts de peinture en état d'usure normale.

Le plafond est recouvert de peinture en bon état.

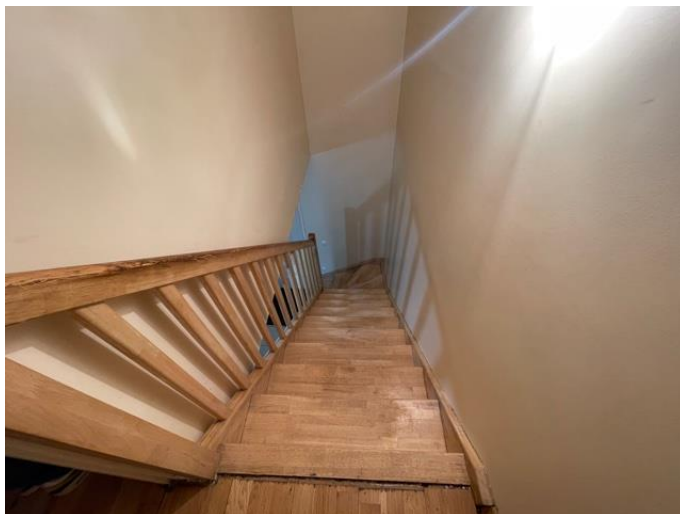
### **CAGE D'ESCALIER MENANT AU PREMIER ETAGE**

Les marches sont en bois, en bon état.

Les murs sont recouverts de peinture en bon état.

Le plafond est recouvert de peinture en bon état.

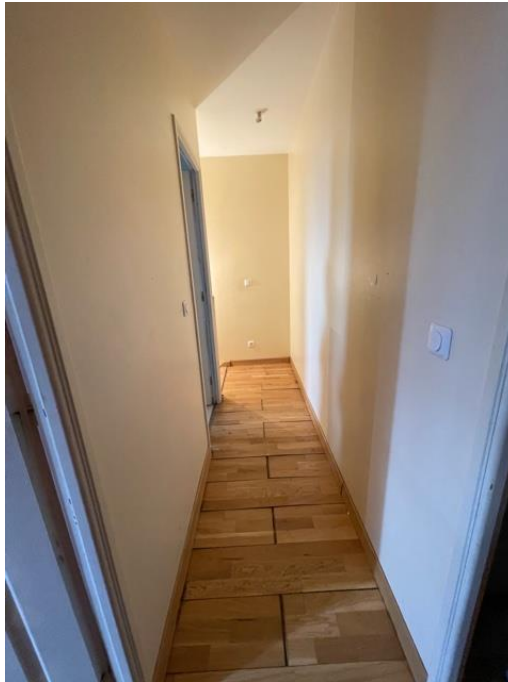
### COULOIR

Le sol est recouvert de parquet en état d'usure avancée.

Les murs sont recouverts de peinture en bon état.

Le plafond est recouvert de peinture en bon état.

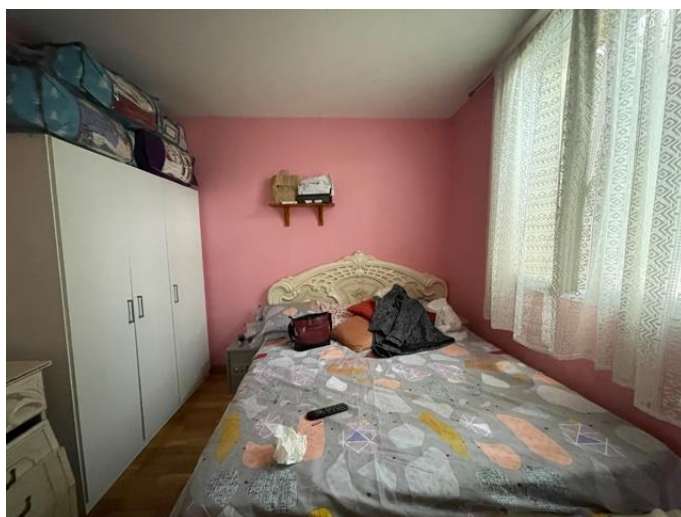
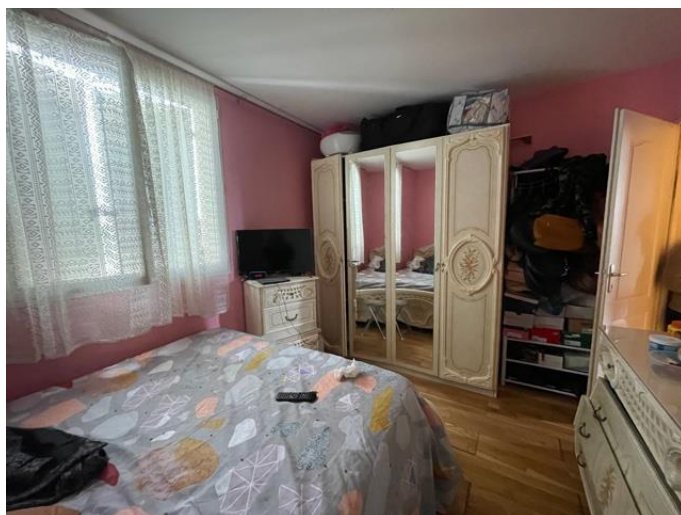
### CHAMBRE A GAUCHE

Le sol est recouvert de parquet en état d'usure avancée.

Les murs sont recouverts de peinture en bon état.

Le plafond est recouvert de peinture en bon état.

La pièce prend jour par une fenêtre à deux battants, équipée de montants en PVC et de double vitrage. La fenêtre est équipée de volets en bois et donne sur le jardin situé à l'arrière de la maison.

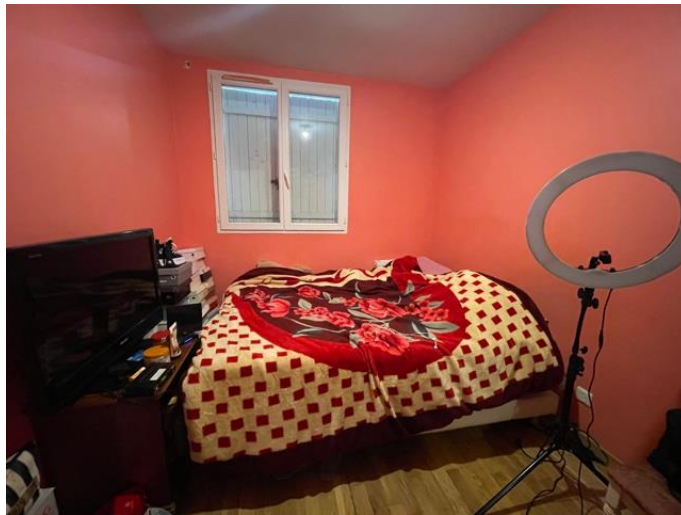
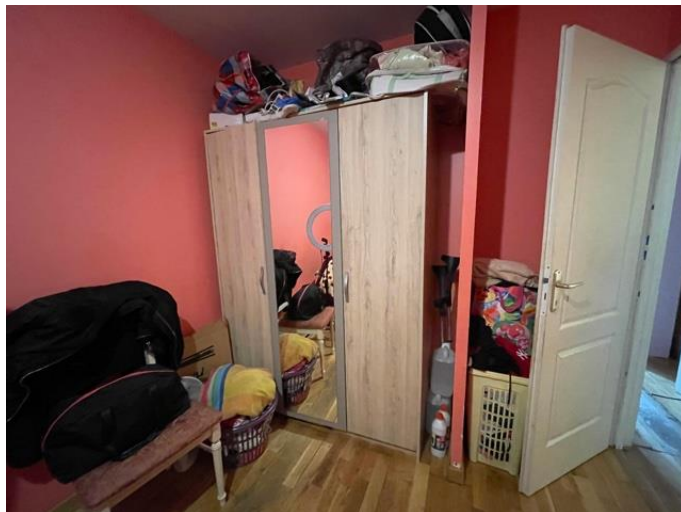
### **CHAMBRE EN FACE**

Le sol est recouvert de parquet en état d'usure avancée.

Les murs sont recouverts de peinture en bon état.

Le plafond est recouvert de peinture en bon état.

La pièce prend jour par une fenêtre à deux battants, équipée de montants en PVC et de double vitrage. La fenêtre est équipée de volets en bois et donne sur le jardin situé à l'arrière de la maison.

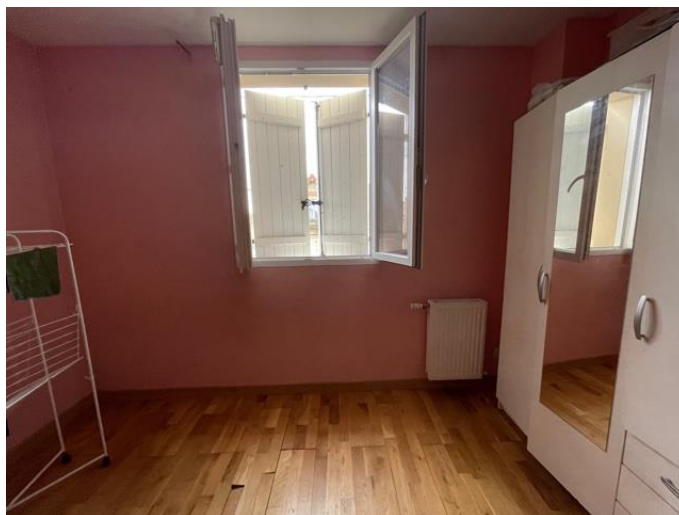
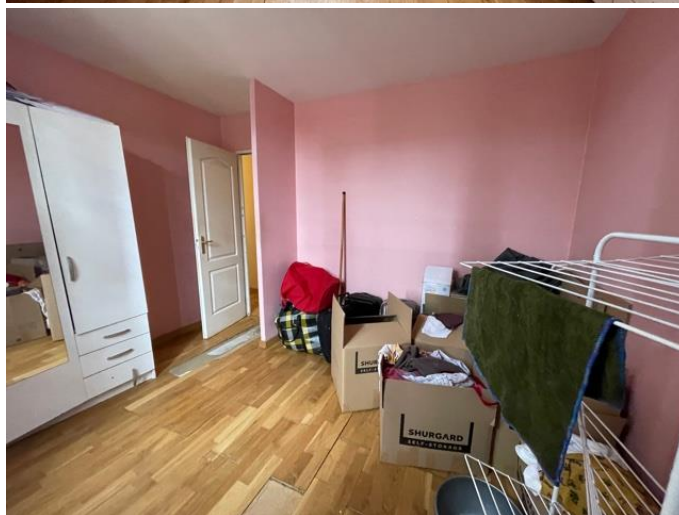
### **CHAMBRE A DROITE**

Le sol est recouvert de parquet en état d'usure avancée. Des lames sont manquantes.

Les murs sont recouverts de peinture en bon état.

Le plafond est recouvert de peinture en bon état.

La pièce prend jour par une fenêtre à deux battants, équipée de montants en PVC et de double vitrage. La fenêtre est équipée de volets en bois et donne sur l'avenue Gambetta.

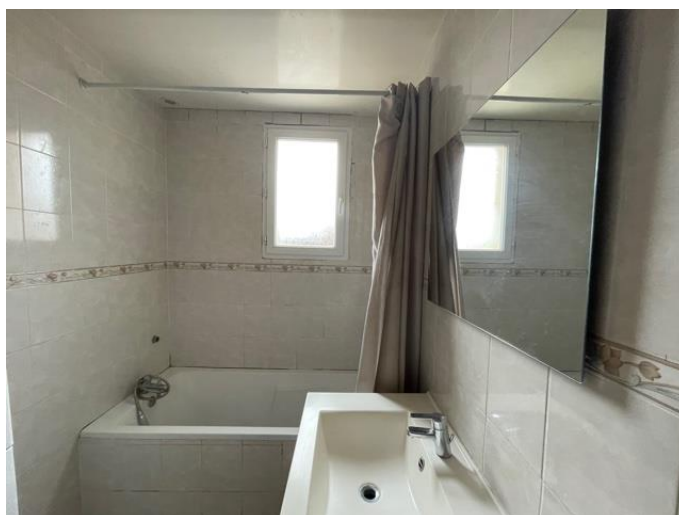
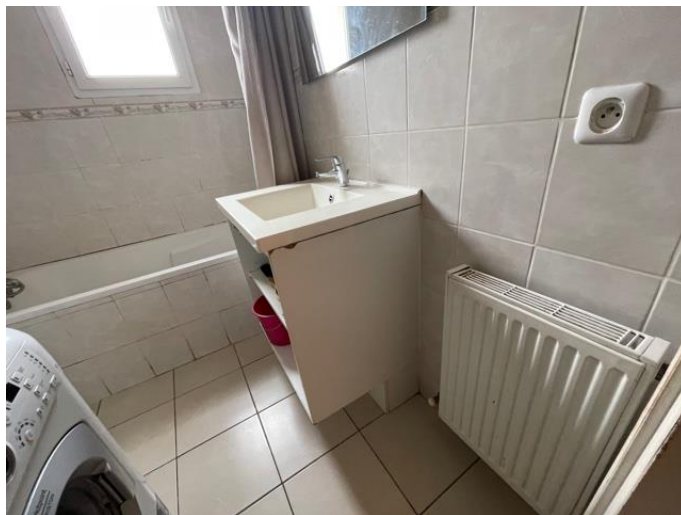
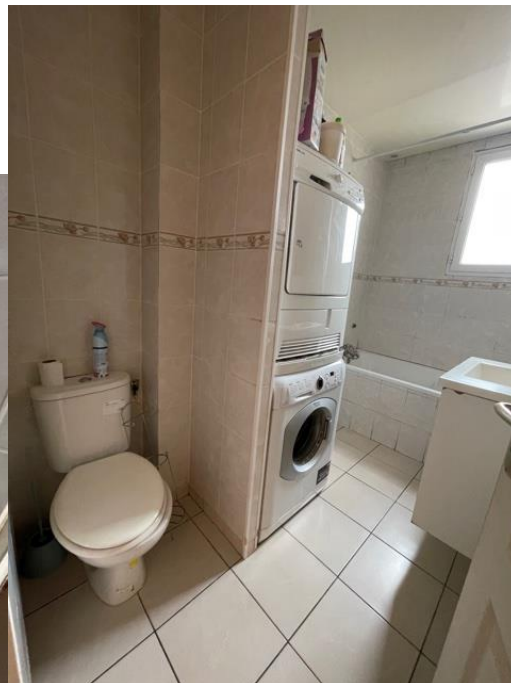
### **SALLE DE BAINS**

Le sol est recouvert de carreaux de carrelage en bon état.

Les murs sont entièrement carrelés en bon état avec cependant des traces de moisissure sur les joints.

Le plafond est recouvert de peinture en état d'usure normale.

La pièce prend jour par une fenêtre à simple battant, équipée de montants en PVC et de double vitrage et qui donne sur l'avenue Gambetta.
