SDC 46 / 48 RUE MOURAUD - 75020 PARIS

19 07 2021

PROCES-VERBAL DE DESCRIPTION

I- **LOT N° 39 : APPARTEMENT - ESCALIER B – 2EME ETAGE DROITE :**

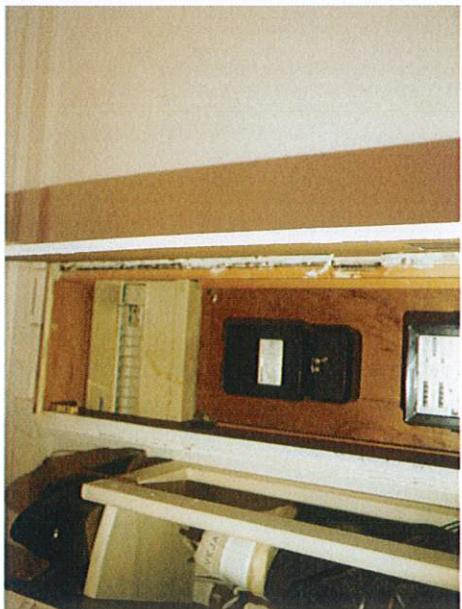
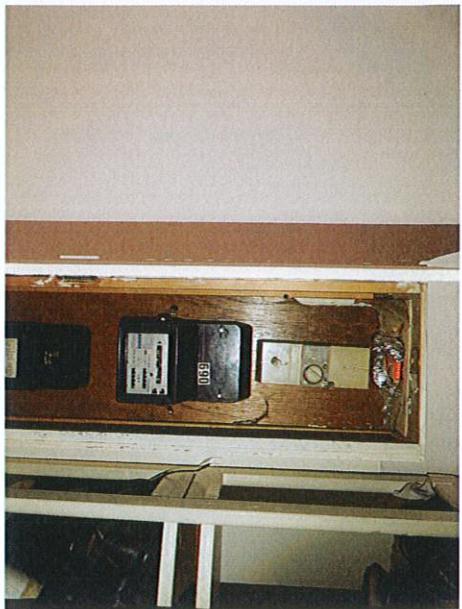
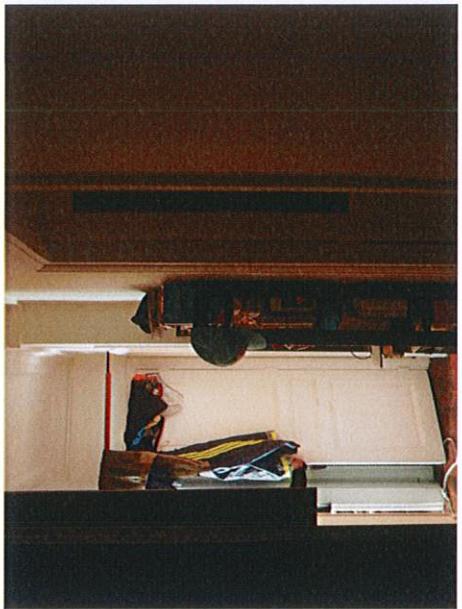
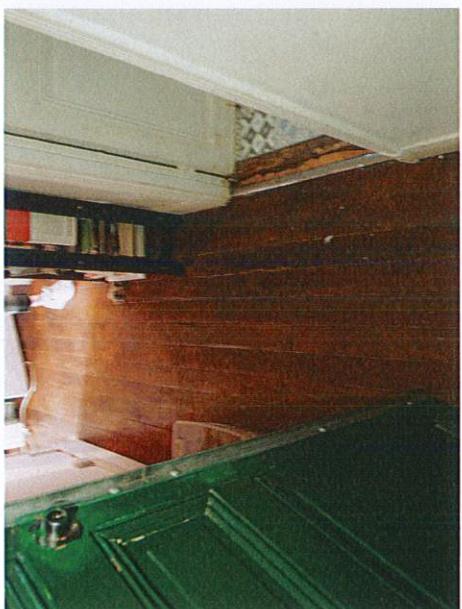
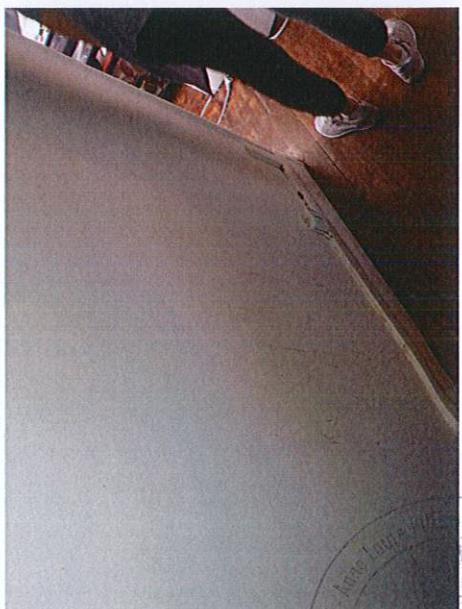
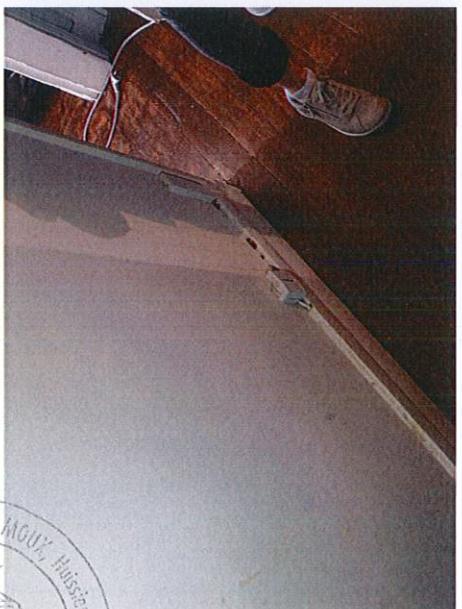
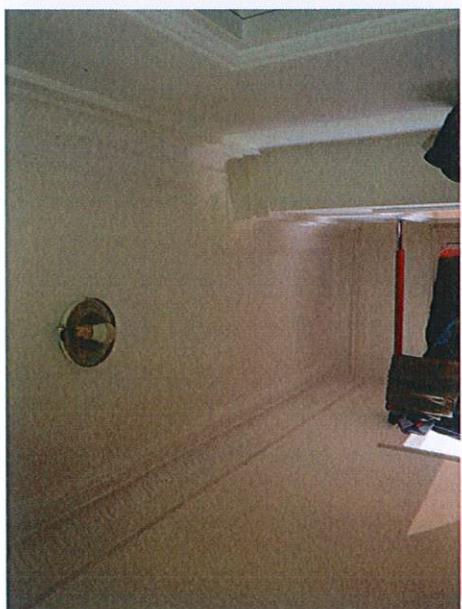
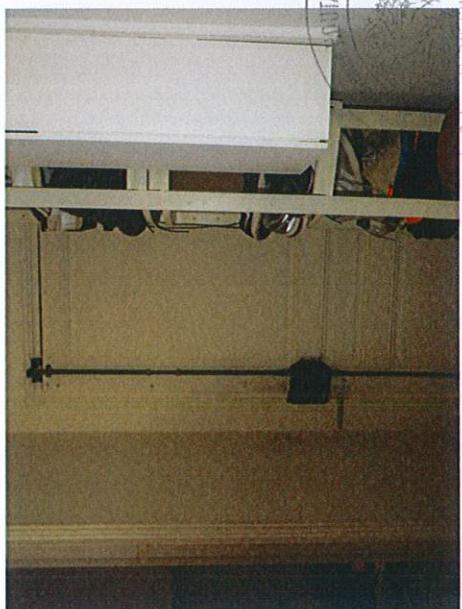
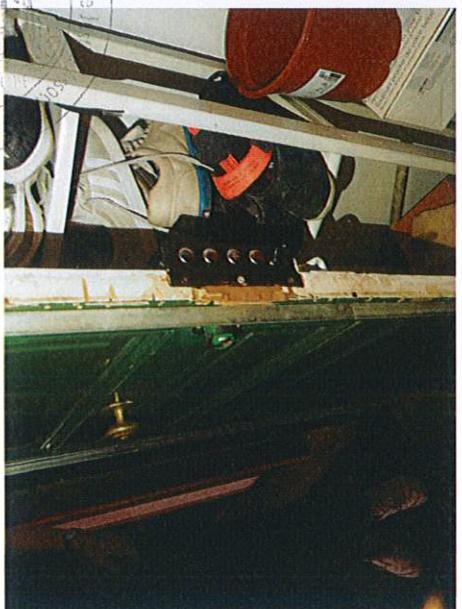
Entrée :

L'ensemble de l'appartement est en plutôt mauvais état d'entretien, et très encombré.

Les murs du couloir d'entrée sont recouverts de peinture blanche usagée, présentant des coulures, salissures.

Le plafond mouluré, peint en blanc, est équipé d'un luminaire dont le cache est retiré, et non fonctionnel.

A gauche, j'effectue une photographie du casier contenant le compteur électrique, un disjoncteur, ainsi qu'un tableau de fusibles.

Le sol est recouvert de parquet usagé.

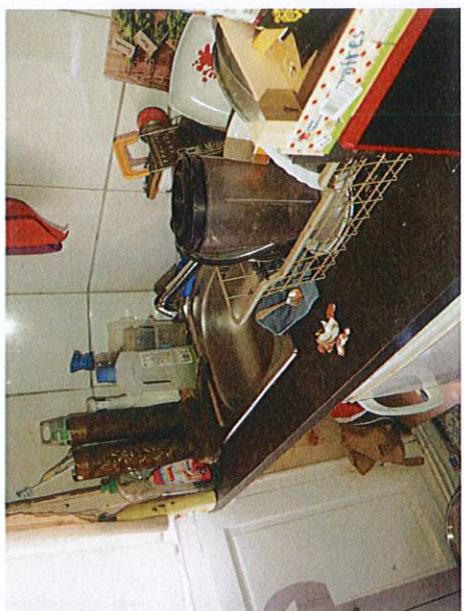
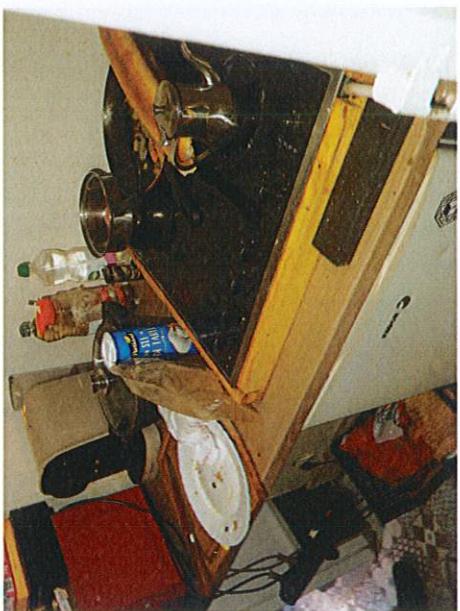
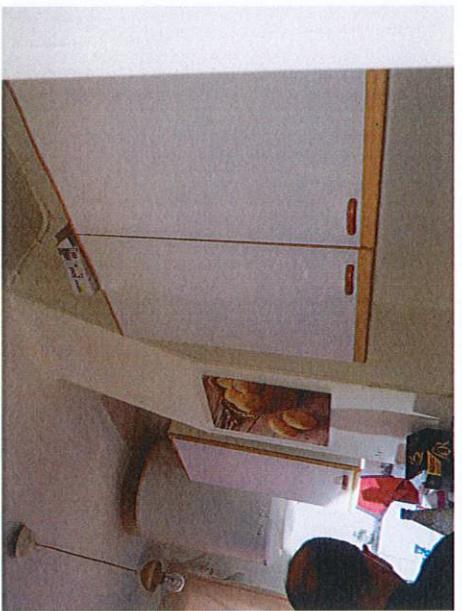
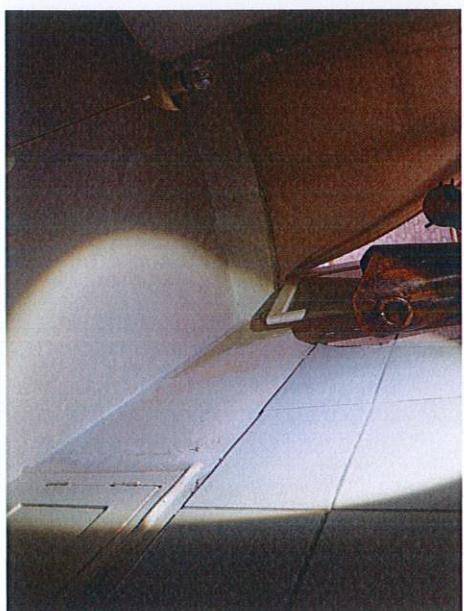
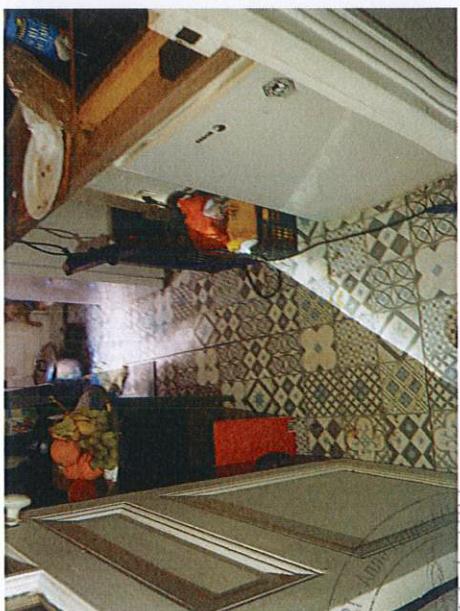
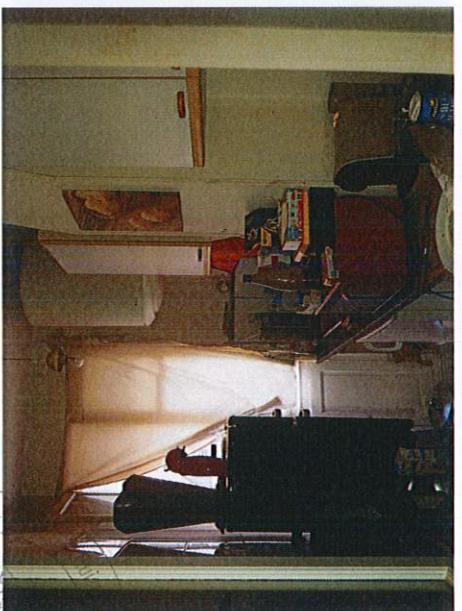
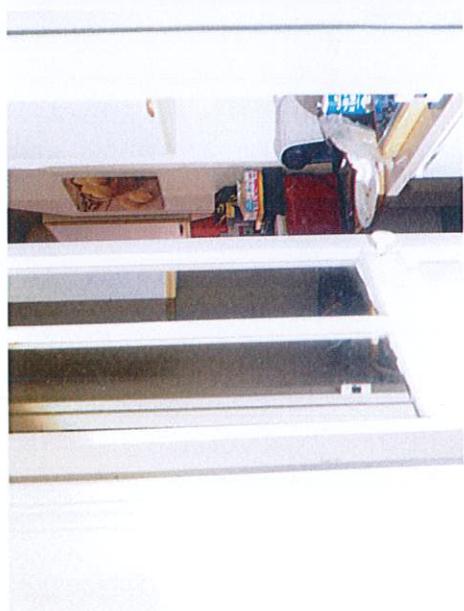
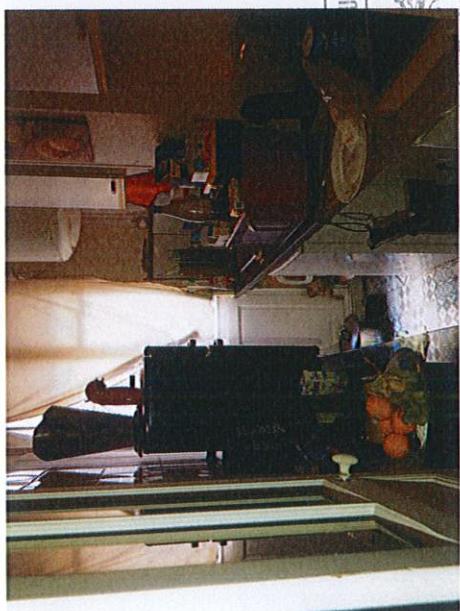
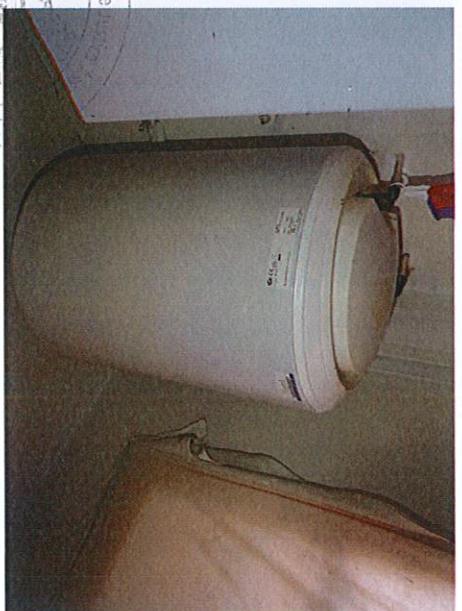
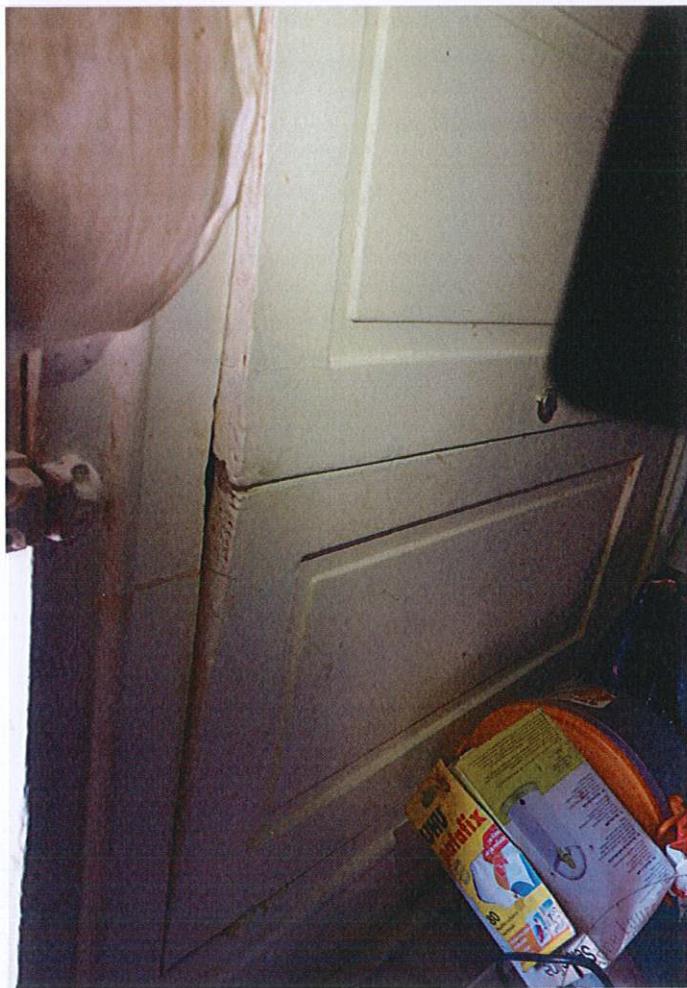
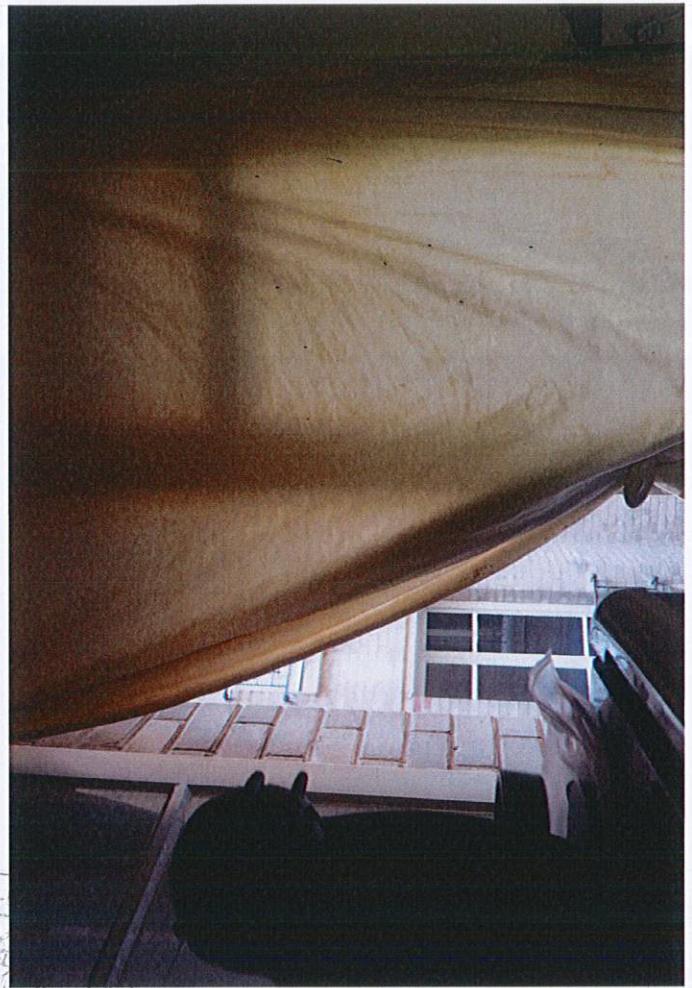
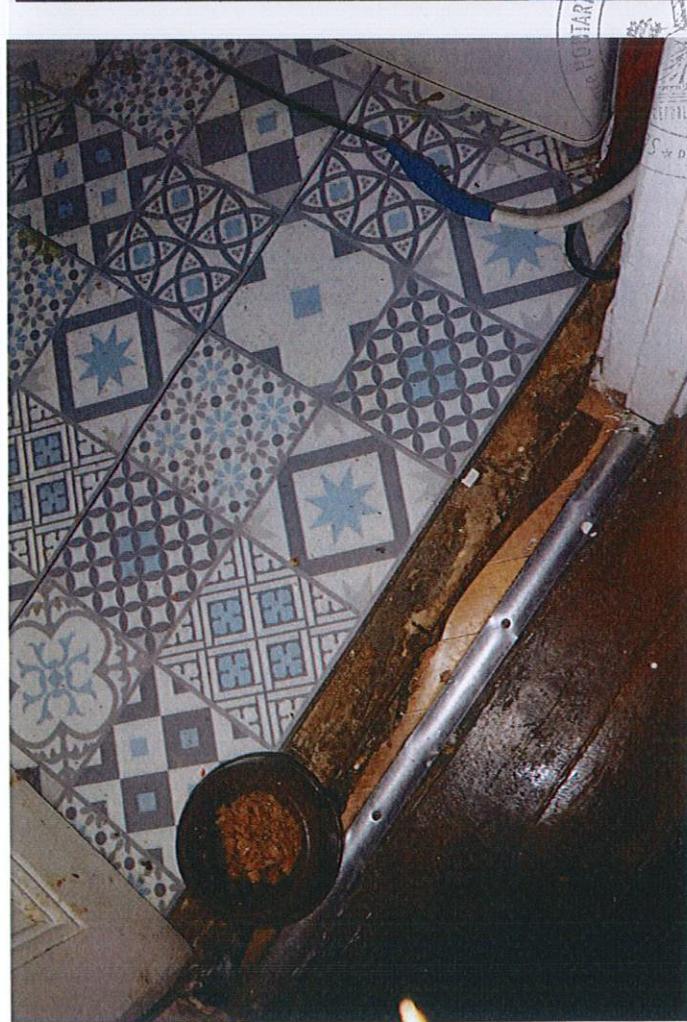
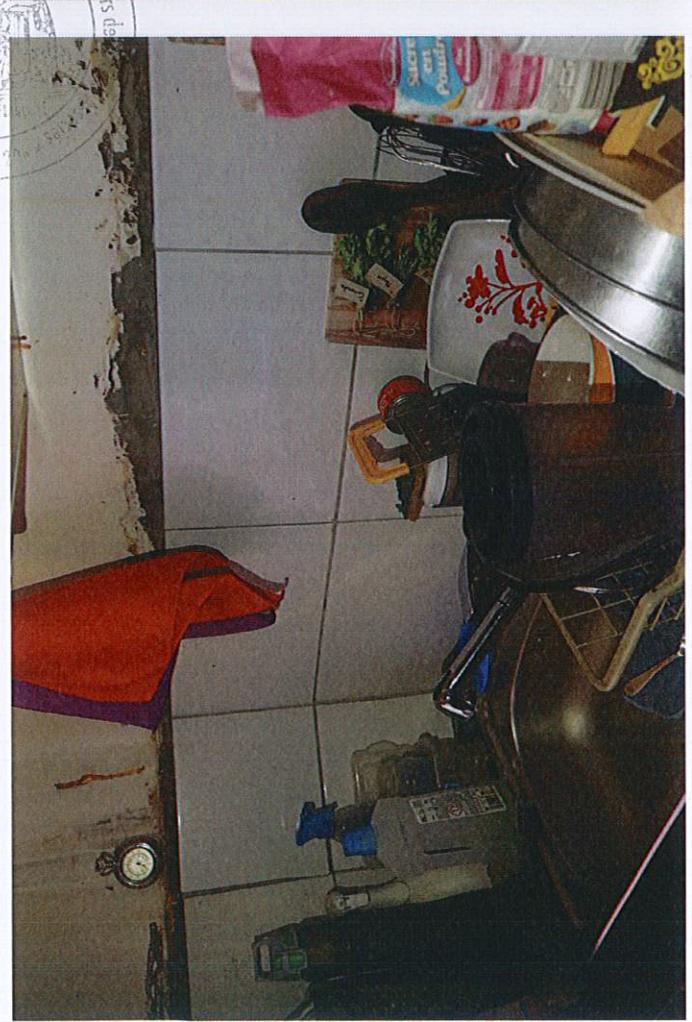
Cuisine :

Le mur de gauche est recouvert de faïence en état usagé sur les ¾ inférieurs et de peinture blanche en haut ;

Le mur de gauche, au fond, en partie haute, est souillé par des traces jaunes / marron, peut-être dues à de l'humidité en provenance de la salle d'eau située juste derrière.

Côté droit, les murs sont recouverts de projections graisseuses ;

Les meubles de cuisine sont en état usagé, les portes des meubles hauts sont graisseuses ;

Au fond le plan de travail est équipé d'un évier inox avec robinet douchette. A l'arrière, une crédence protège le mur, mais des traces de ciment débordent au-dessus des carreaux sur le mur.

En partie haute, toujours côté droit, un chauffe-eau de marque « OLYMPIC », manifestement ancien, est fixé au mur.

Le sol est recouvert d'un revêtement type vinyle, sale.

De manière générale, la pièce est très encombrée, ce qui ne permet pas de visualiser l'ensemble des murs et parois ; l'ensemble est assez encrassé et sale.

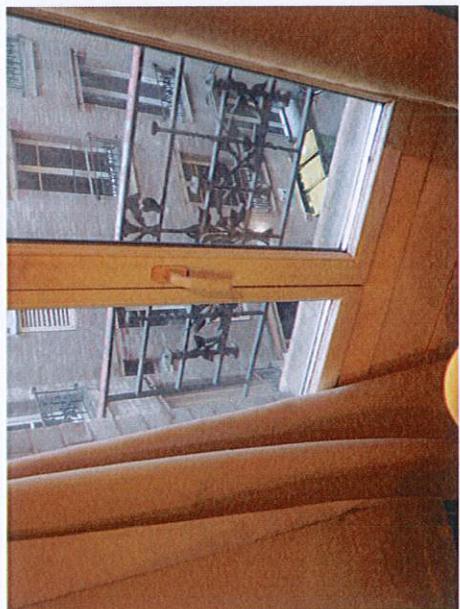
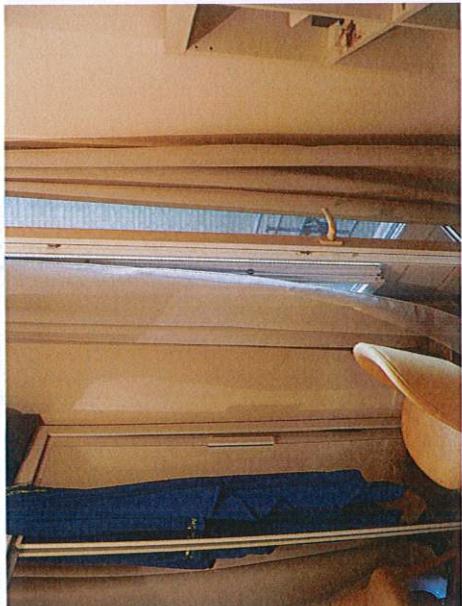
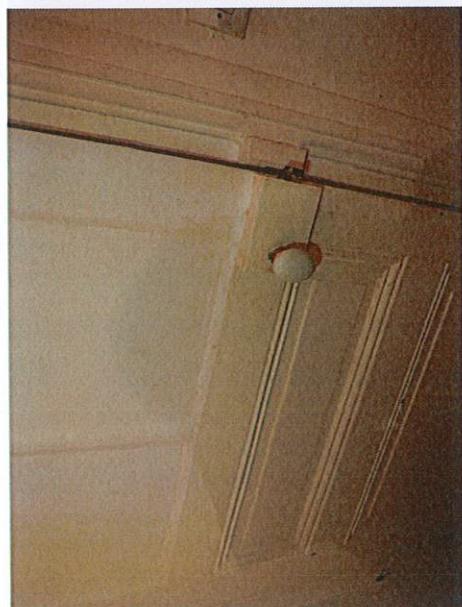
Chambre :

La chambre est accessible par une porte au fond à droite dans le couloir, recouverte de peinture blanche, à l'intérieur comme à l'extérieur, présentant des traces de salissures au niveau des poignées et de la fermeture.

Les murs sont recouverts de peinture blanche présentant également des traces de salissures ça et là.

Le plafond est recouvert de dalles types polystyrène, et équipé d'une simple ampoule qui pend, fonctionnelle.

Le sol est recouvert de parquet en état usagé, partiellement masqué par la literie et de grands placards.

Au fond, l'éclairage naturel de la pièce est assuré par une fenêtre à encadrement type PVC ancien et sale, équipé de double vitrages.

Je ne vois aucun radiateur dans la pièce ; Monsieur Hassan EL OUAIFI déclare que le radiateur, qui était situé derrière la grande armoire, a été déposé et est entreposé dans la cave.

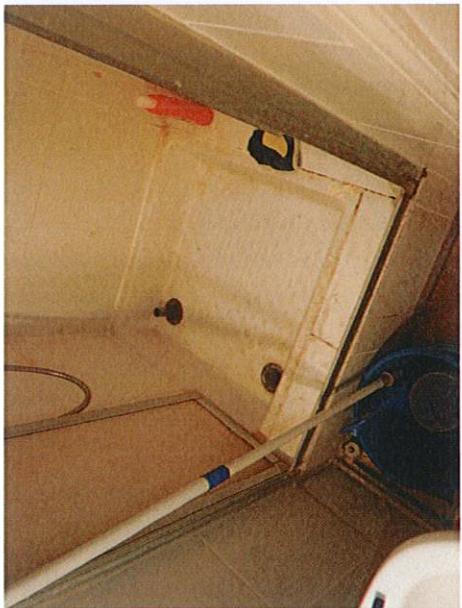
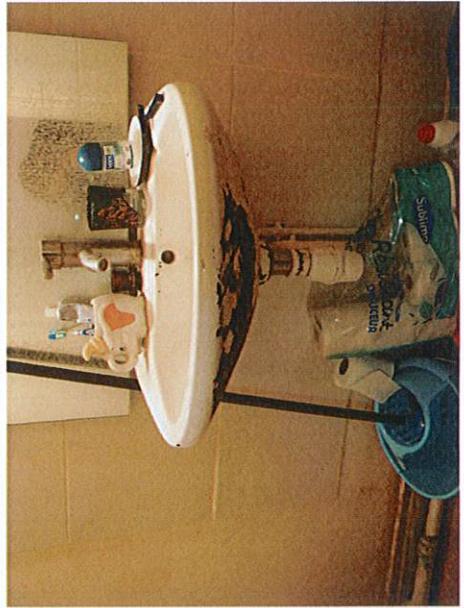
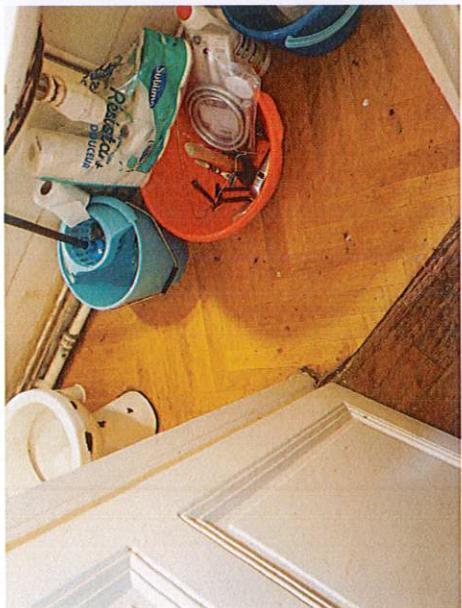
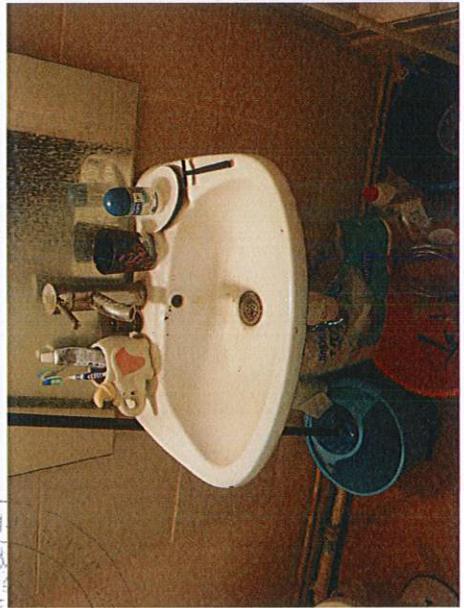
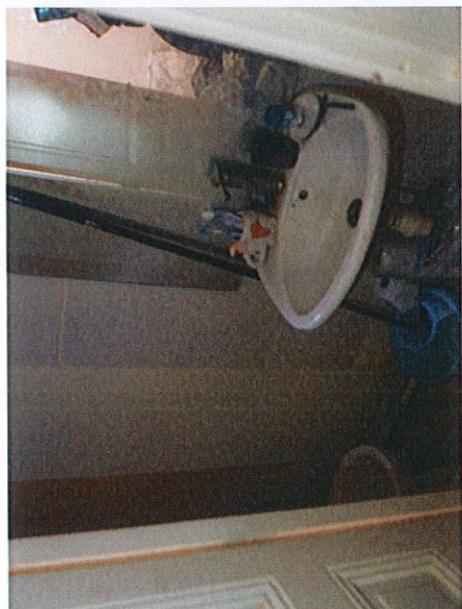
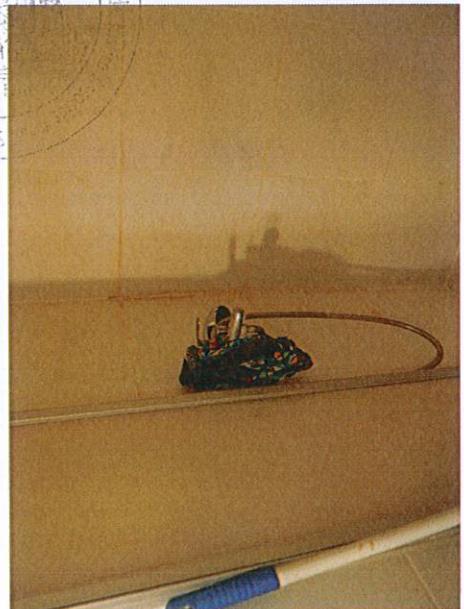
Salle d'eau :

A l'intérieur, le mur d'en face et au niveau de la douche sont recouvert de carrelage mural blanc, en état plutôt usagé et sale.

Le reste des murs est entoilé et peint en blanc, également en état usagé.

Un lavabo vasque est fixé sur le mur d'en face, en état très usagé – en dessous l'émail est complètement écaillée, et équipé d'un robinet présentant d'importantes traces de calcaire et d'usure.

A gauche, présence de WC à l'anglaise également en état usagé dont le fond de cuve est entartré.

A droite, présence d'une douche avec receveur sale, joints usagés, et robinetterie également entartrée et usagée.

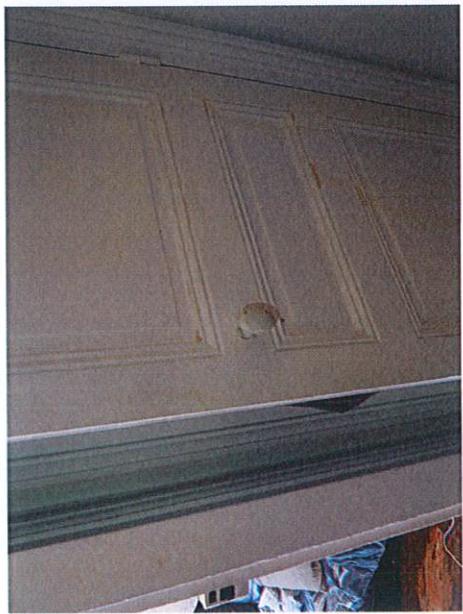
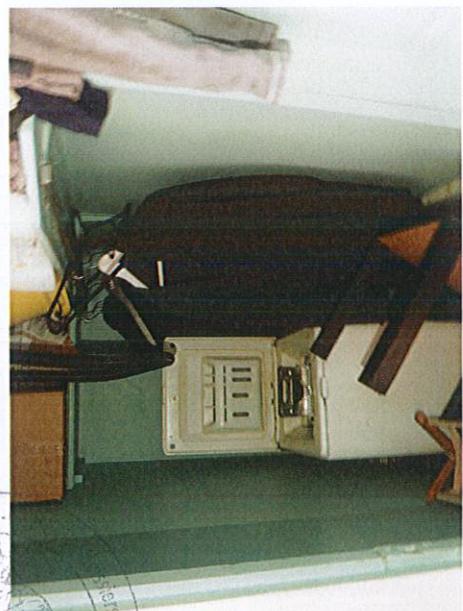
Placard :

La porte d'accès recouverte de peinture blanche côté couloir, présentant des coulures et salissures ; à l'intérieur, elle est recouverte de peinture verte, de même que les murs et le plafond.

La peinture est un peu arrachée au niveau du plafond, au fond.

L'éclairage n'est pas fonctionnel.

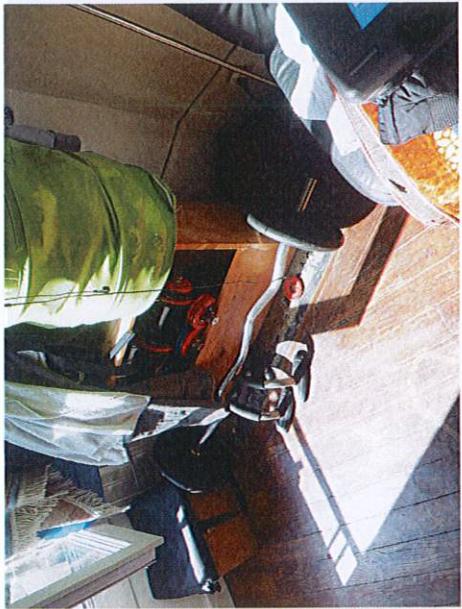
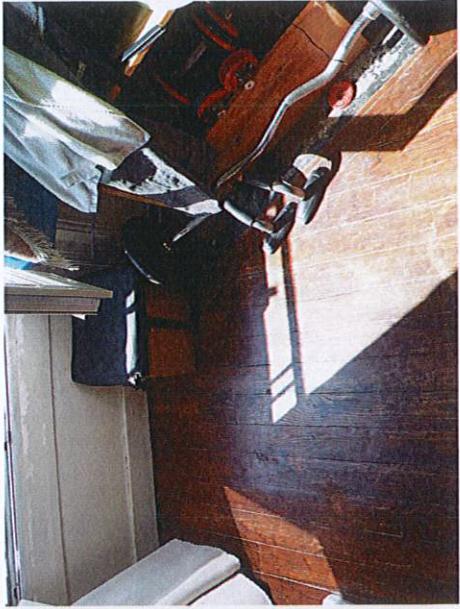
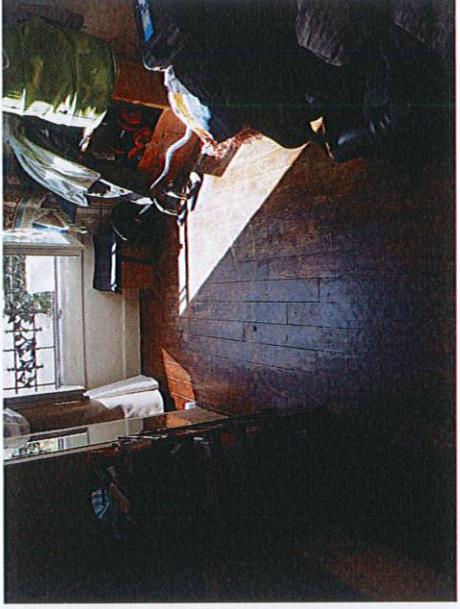
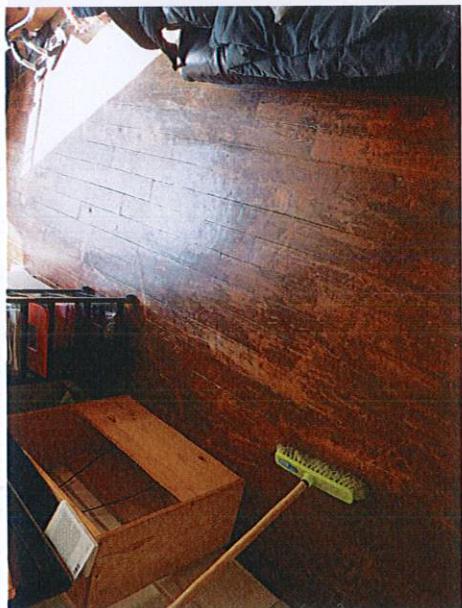
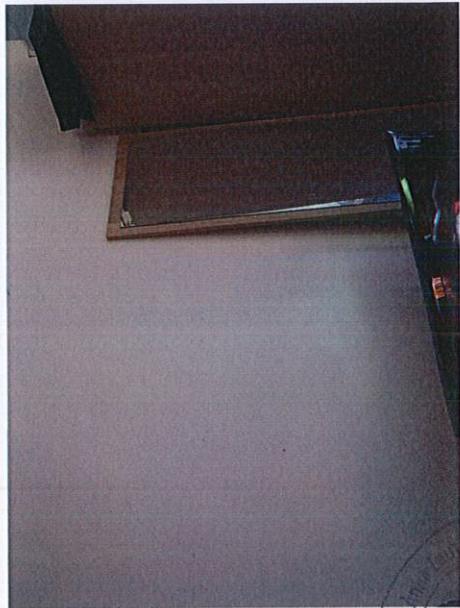
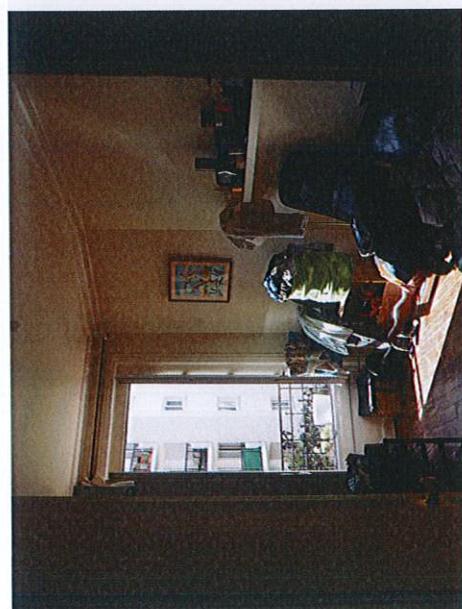
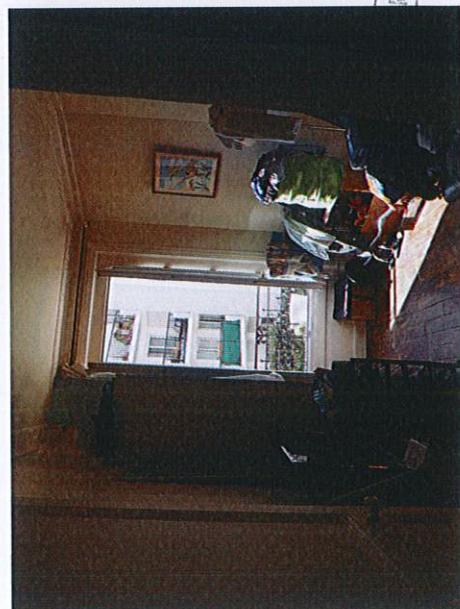
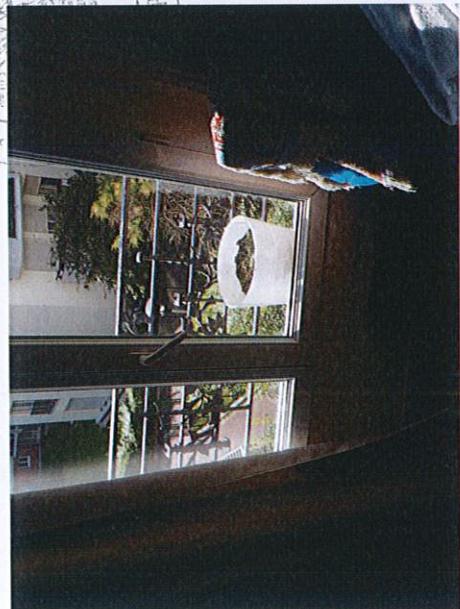
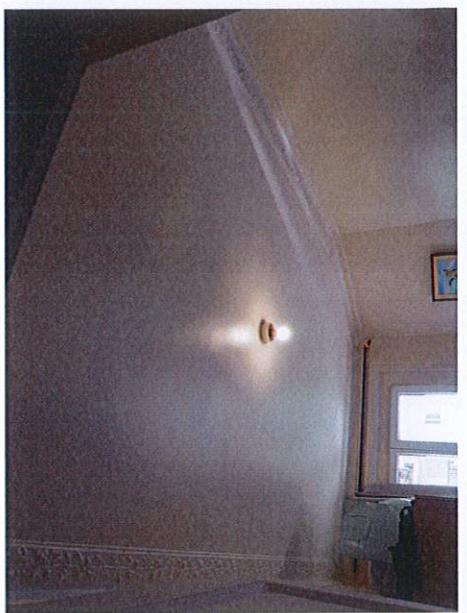
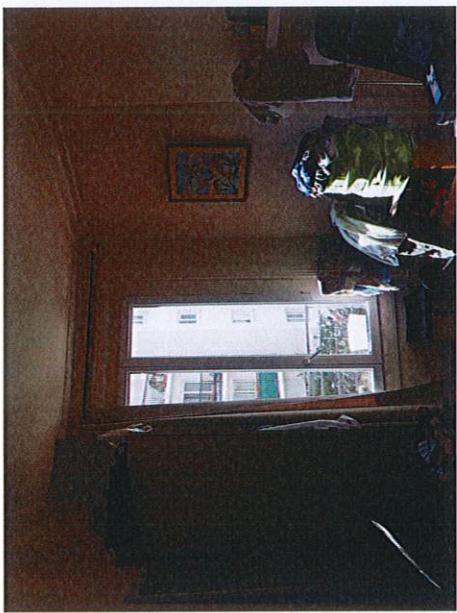
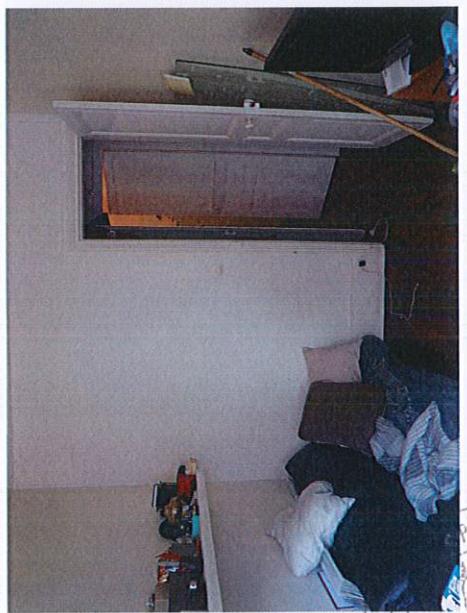
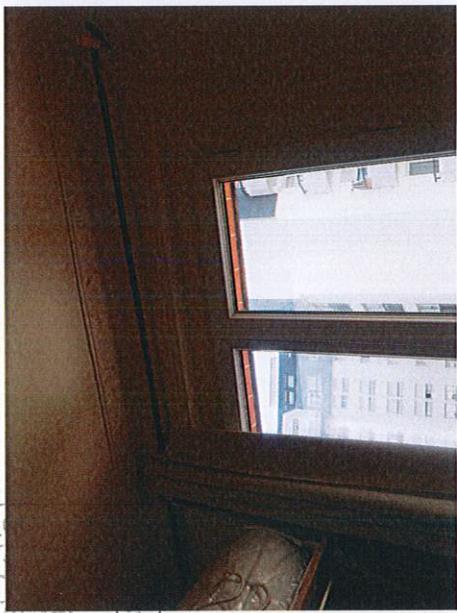
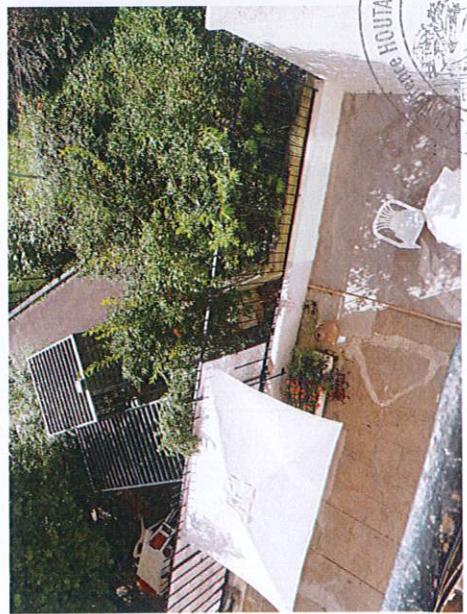
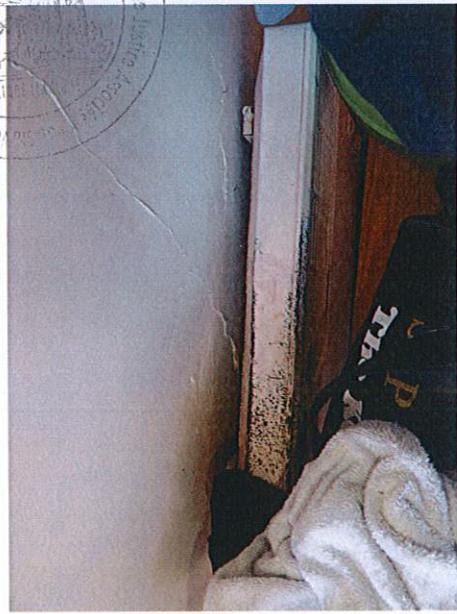
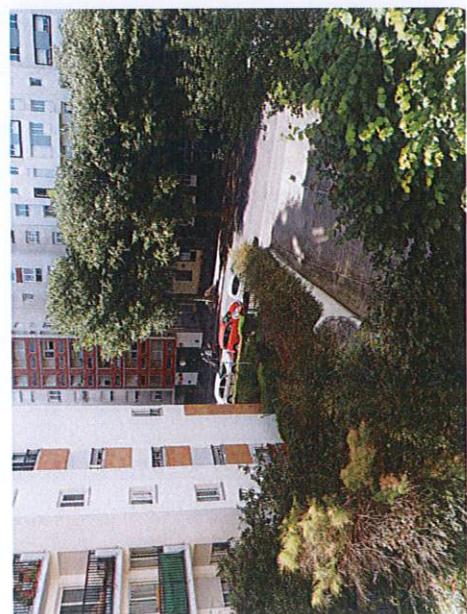
Salon :

A l'intérieur de la pièce, les murs sont recouverts d'une peinture beige présentant également des traces de salissures, traces de doigts, ça et là.

Le sol est recouvert de parquet présentant de nombreuses traces d'usure, rayures,

Au fond présence d'une dalle de cheminée dans le sol, non retirée ; un radiateur électrique est visible au niveau du mur où se trouve cette dalle, caché par des cartons et affaires ; il est très abîmé.

La fenêtre est équipée d'un encadrement type PVC ancien et jauni, usagé, et de deux vitrages ; la poignée ne se rabat pas complètement.

Les prises visibles sont d'aspects anciens.

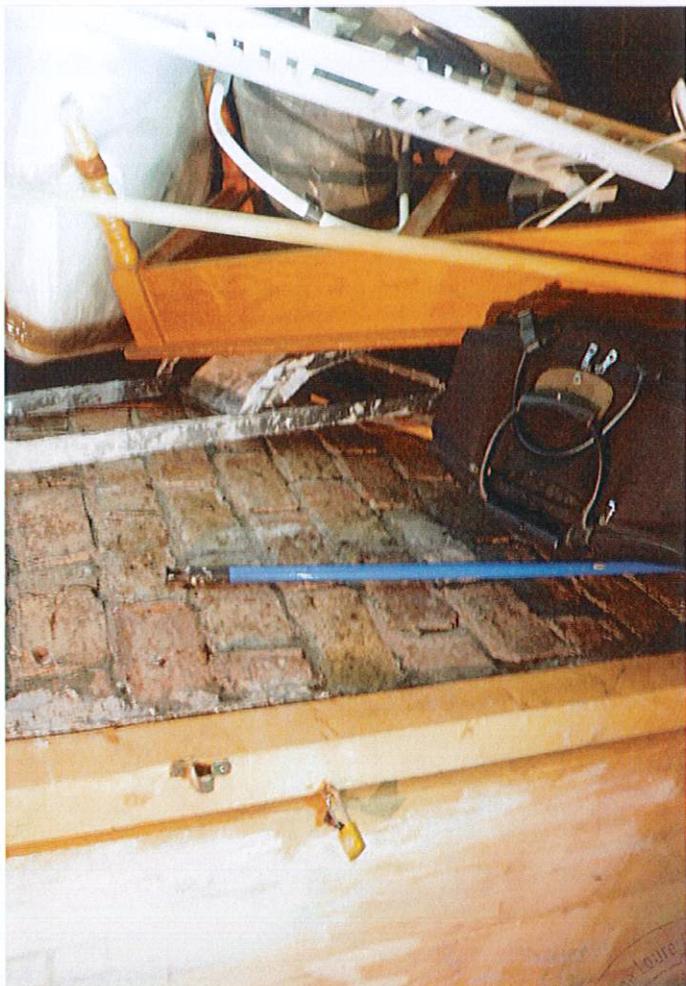
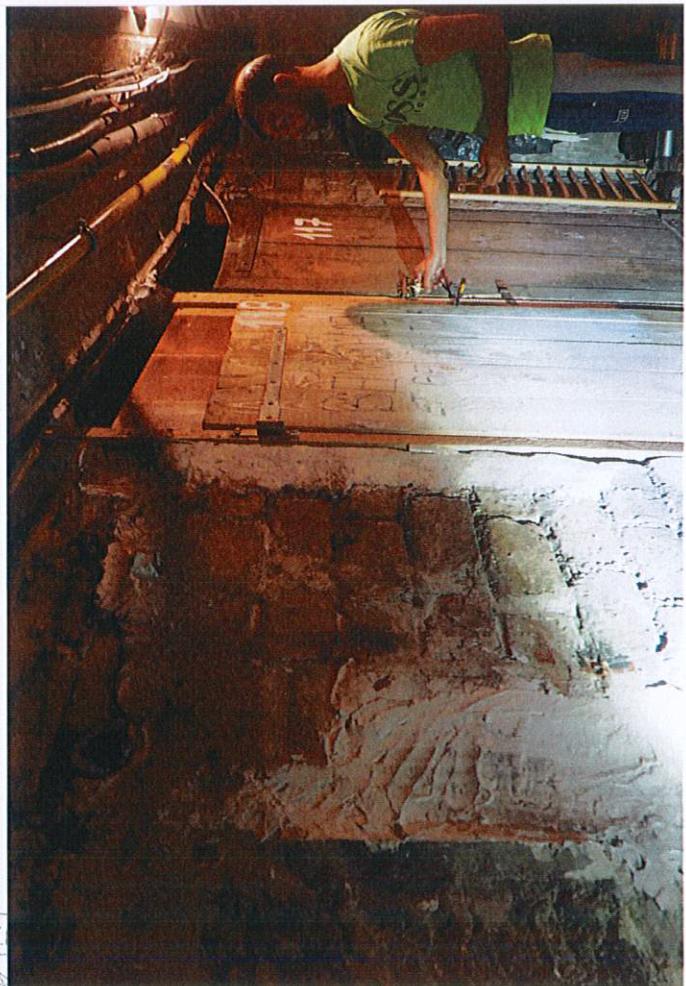
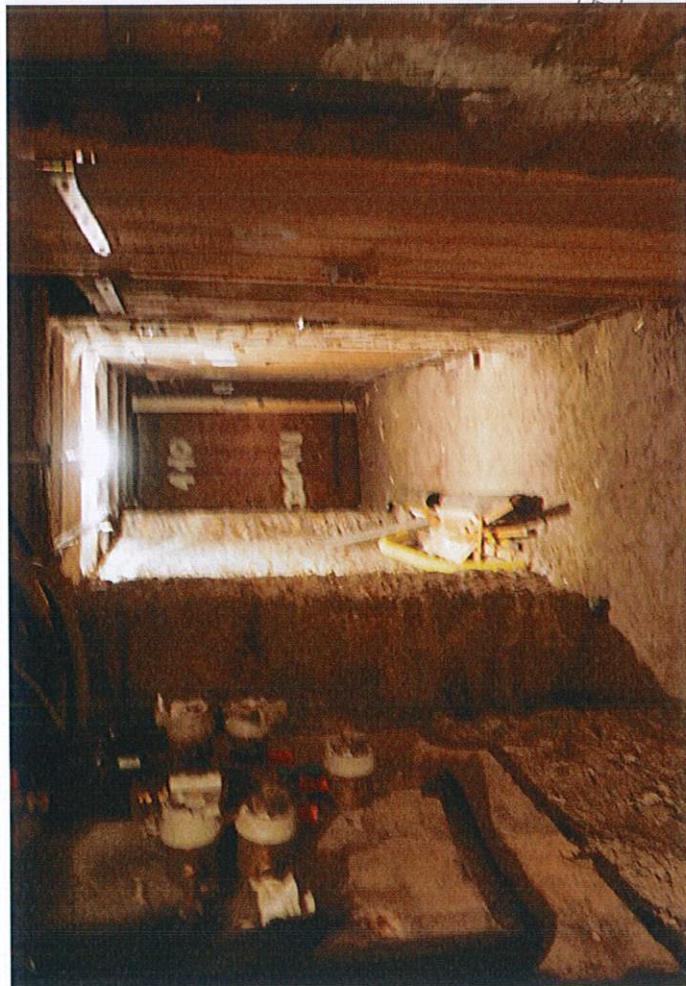
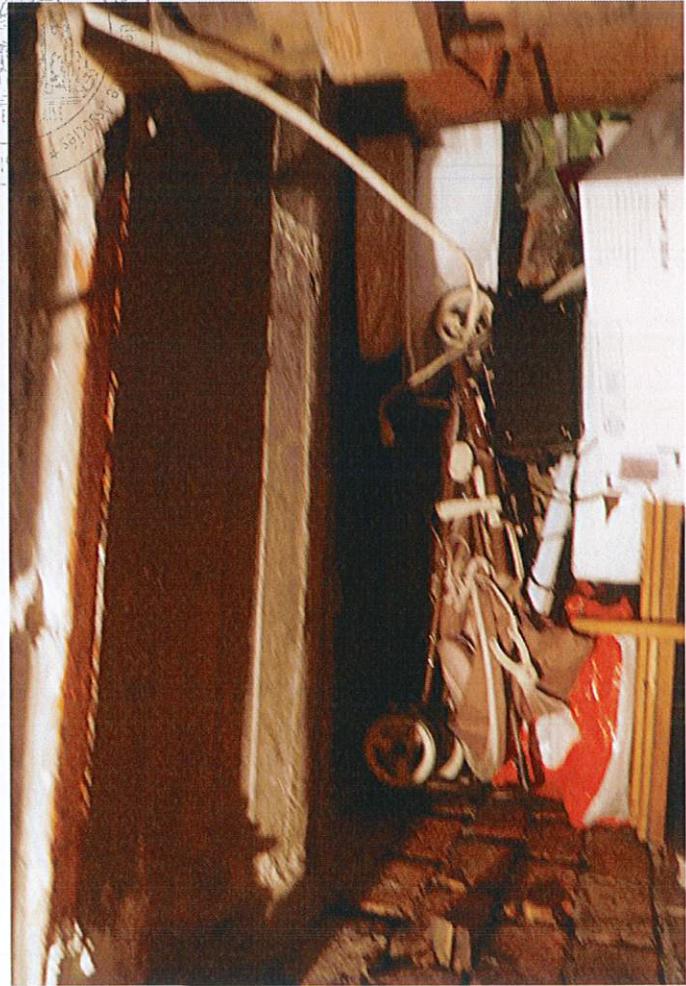
(II) - LOT N° 117 - CAVE N° 28 -

Il semble que les matériaux soient sol en terre battue, cloisons en briques et plafond en béton.

Mais la plus grande partie de la cave est cachée par les nombreuses affaires entreposées.

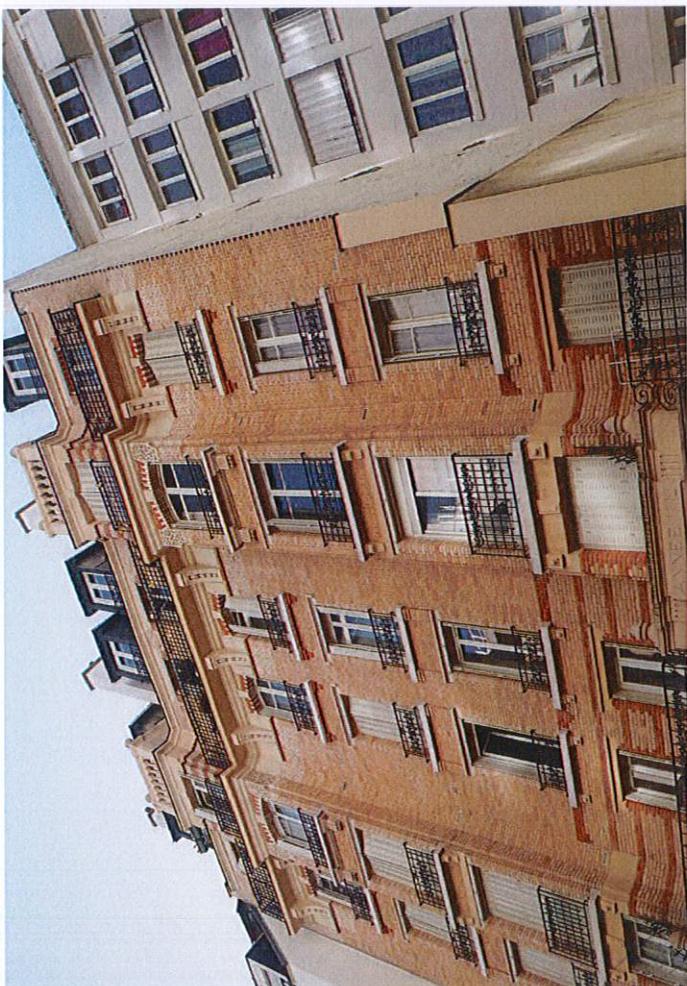
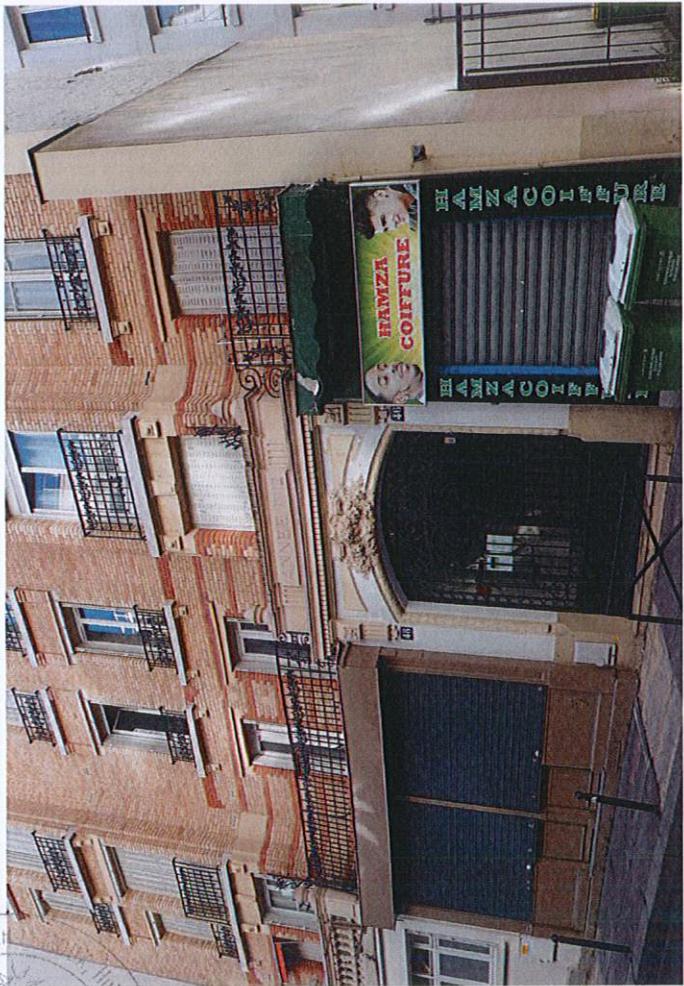
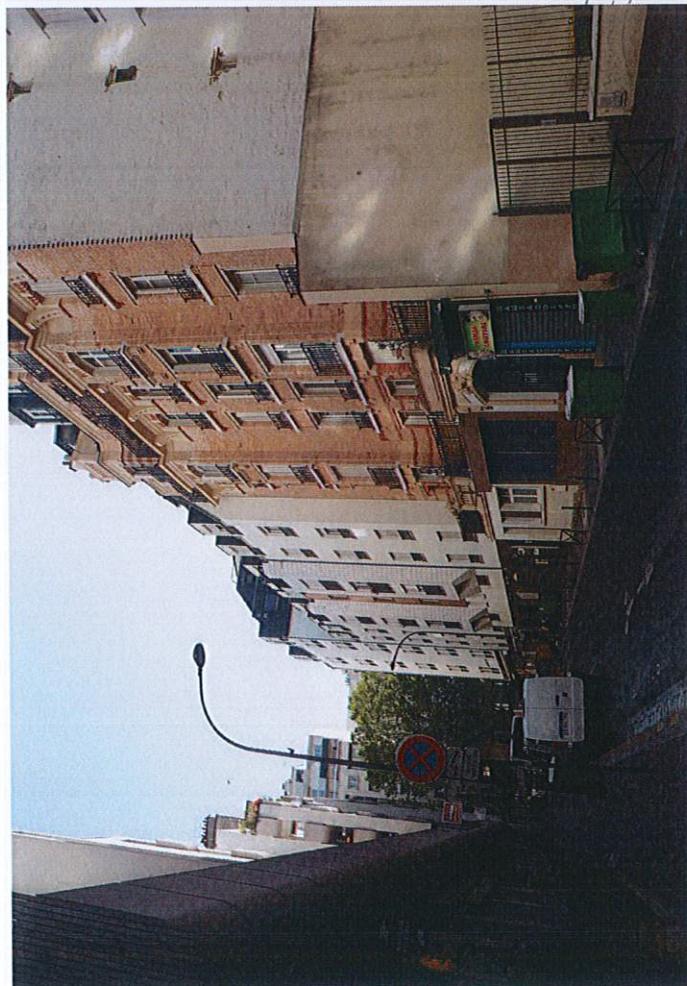
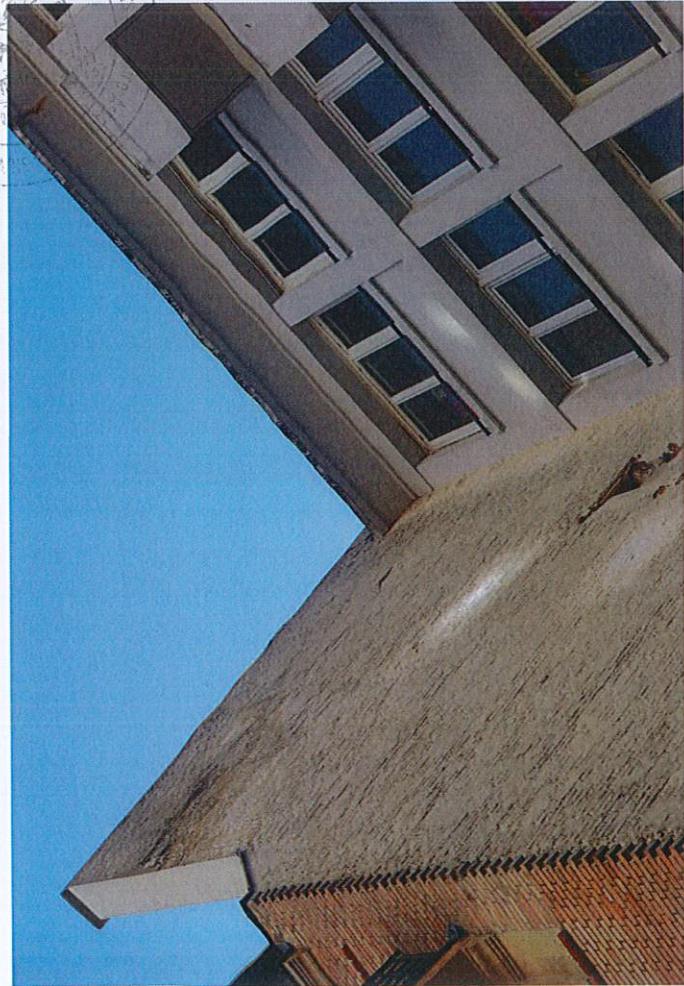
- OCCUPATION / COPROPRIÉTÉ

L'immeuble lui-même est construit en briques et pierre, l'année de construction 1912 est inscrite sur la façade, au-dessus du portail ;

La façade est plutôt en bon état de ravalement ; Je constate toutefois des problèmes d'étanchéité manifestes au niveau des balcons du premier étage, à gauche ; le garde-corps, au-dessus du commerce, à gauche du portail, au 1er étage, n'est pas d'aplomb ;

Le mur pignon semble présenter plus d'anomalies, notamment au niveau des jours de souffrance ;
