SDC 46 / 48 RUE MOURAUD - 75020 PARIS

19 07 2021

PROCES-VERBAL DE DESCRIPTION

I- **LOT N° 39 : APPARTEMENT - ESCALIER B – 2EME ETAGE DROITE :**

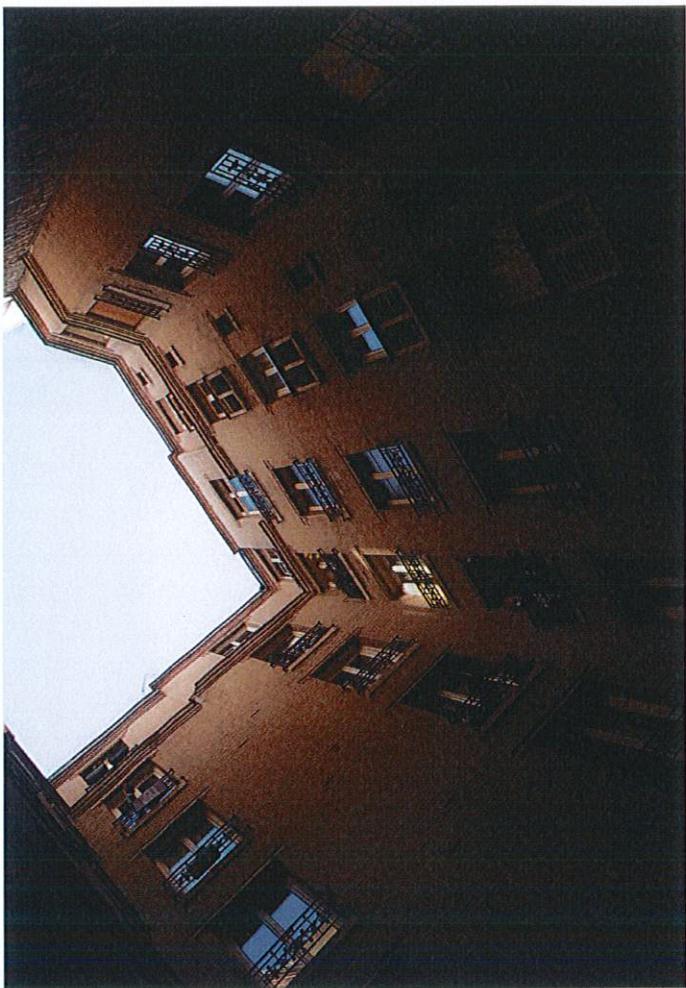
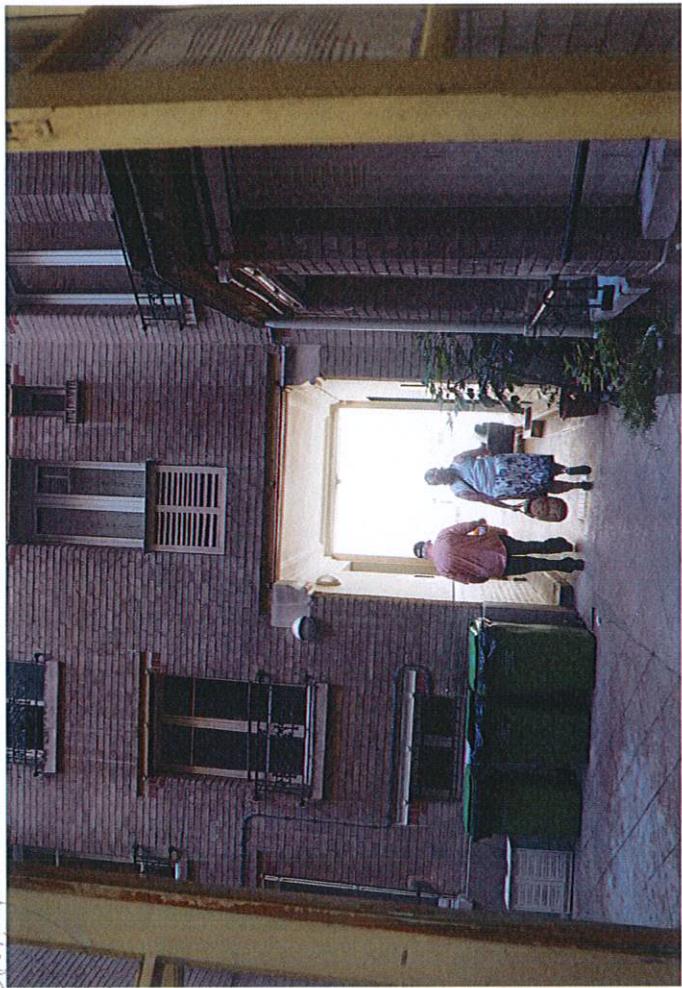
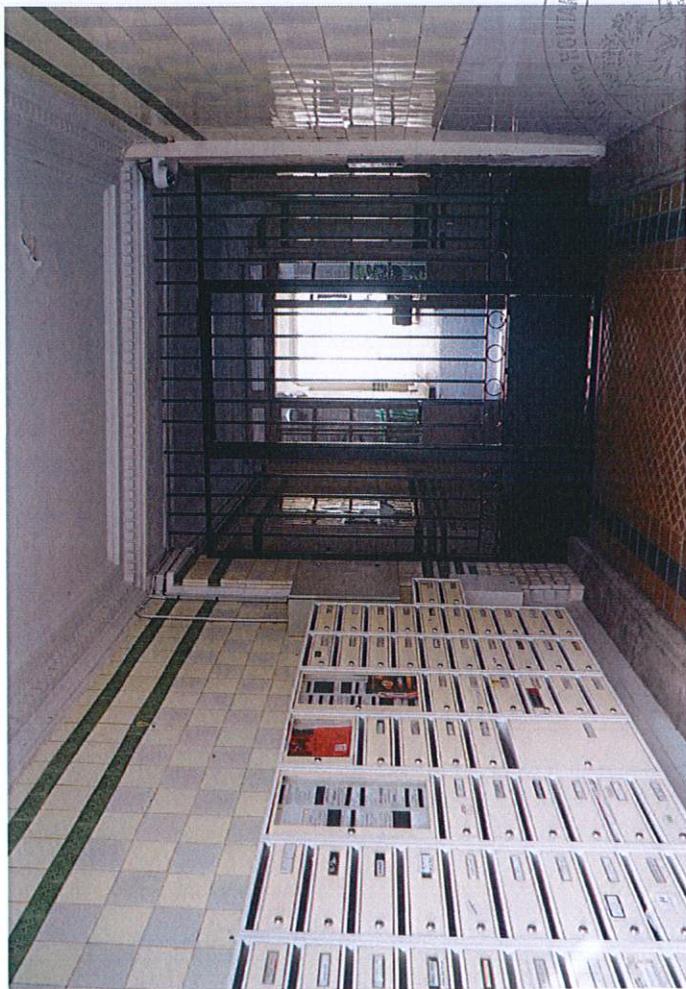
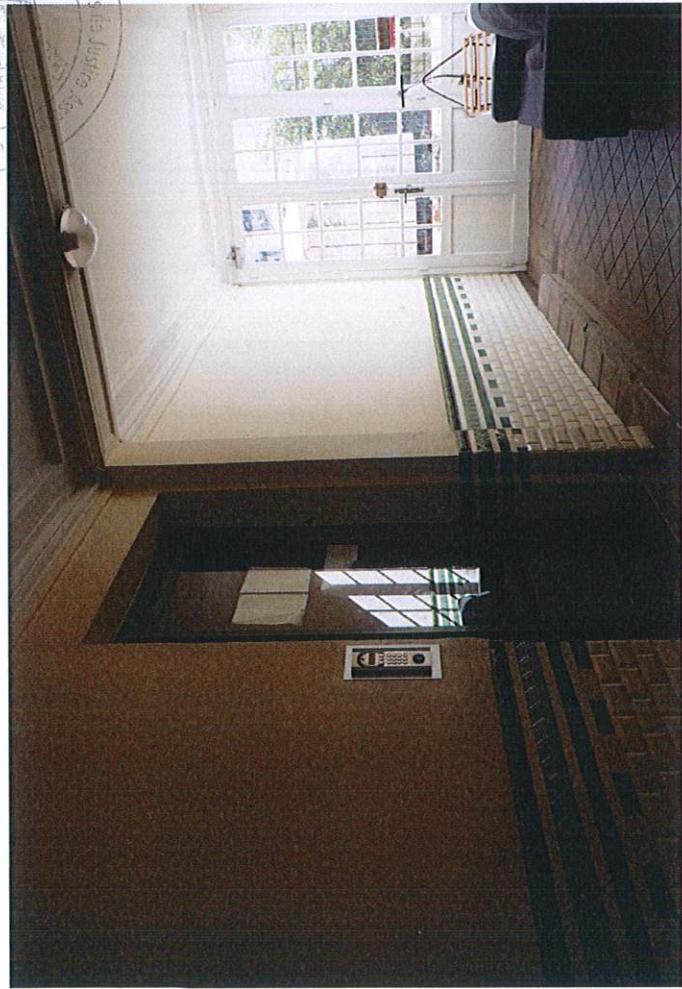
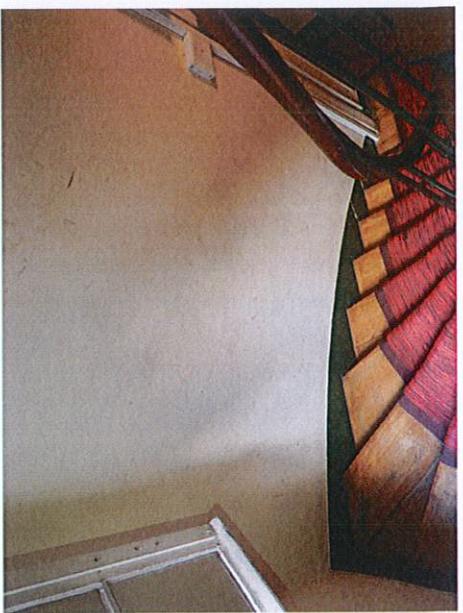
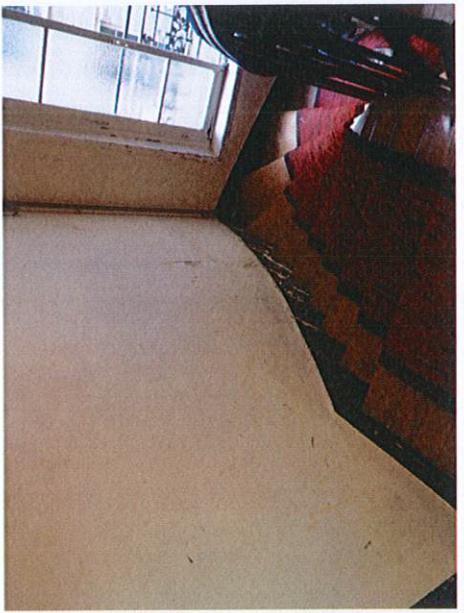
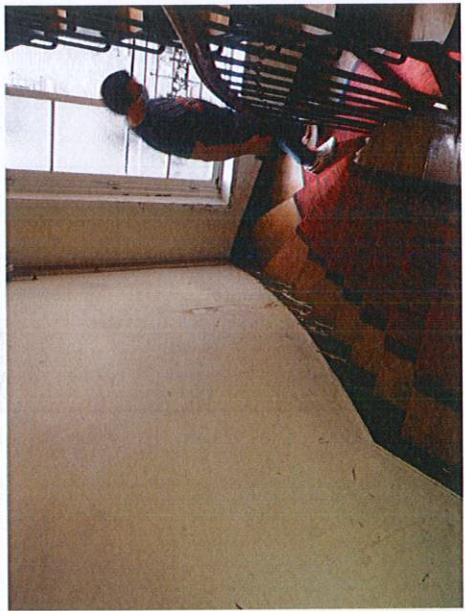
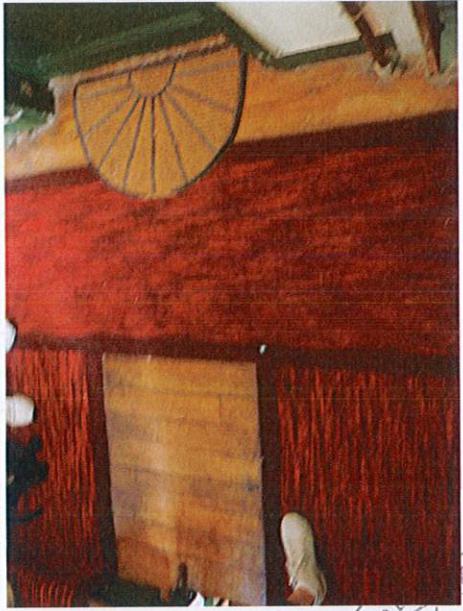
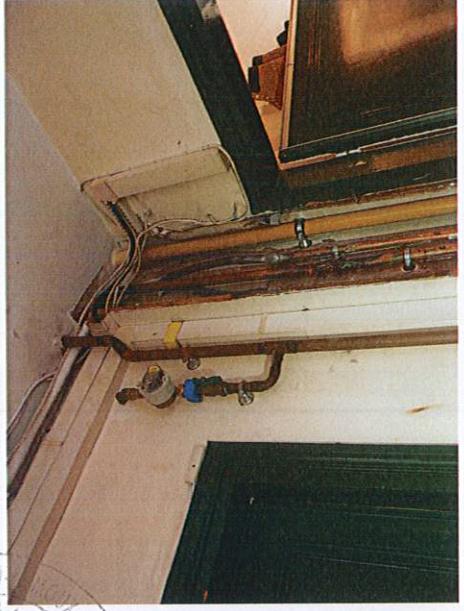
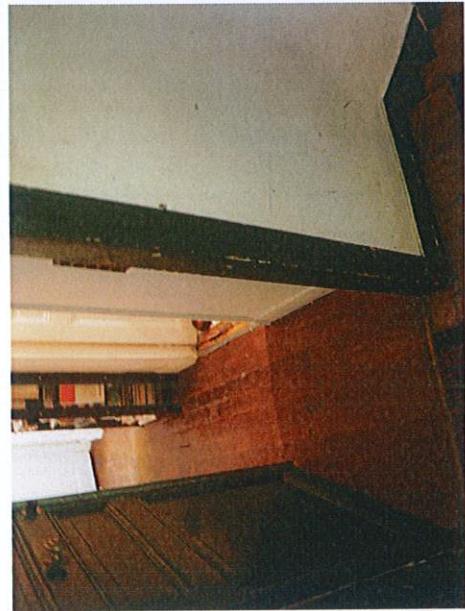
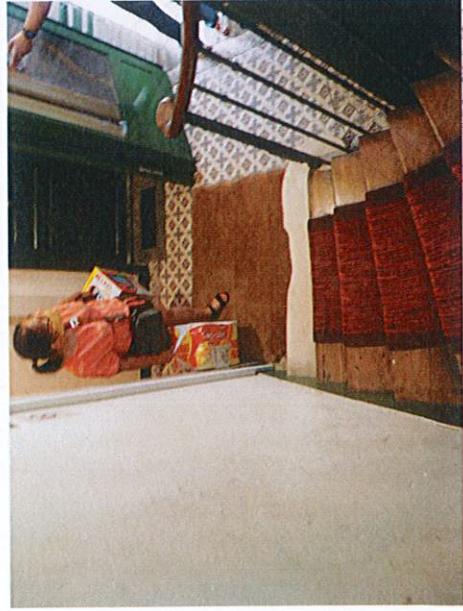
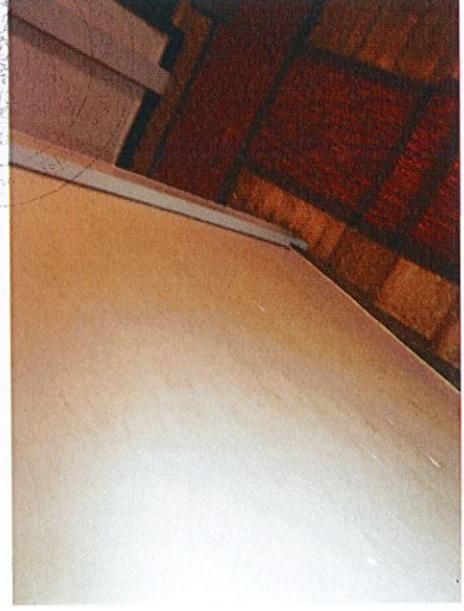
Parties communes :

Au niveau de la cour intérieure, qui sépare les escaliers A et B, je constate que l'état de ravalement des façades est moyen.

Au niveau de l'escalier B, les parties communes sont plutôt vétustes ;

Les marches en bois recouverte d'un tapis rouge, ont un vernis usagé.

Les tapisseries au niveau des murs présentent de nombreux accrocs et salissures, tout du long des escaliers jusqu'au 2^{ème} étage, et au niveau des paliers.

Les plinthes en bas des murs sont très abîmées.

Le coffrage au niveau de la colonne de gaz est retiré.
