## **PROCES-VERBAL DE DESCRIPTION**

**L'AN DEUX MILLE VINGT ET UN  
ET LE VINGT DEUX MARS**

Certifie m'être transporté ce jour à 10 heures 45 , sis 13 rue des Aulnes 93600 AULNAY SOUS BOIS 3<sup>ème</sup> étage porte D lot n°20.136 cadastré 141-143 rue de Mitry section DM 70/71/73/74 et DN 93/98/100/101/103/104/105 et 106 ,

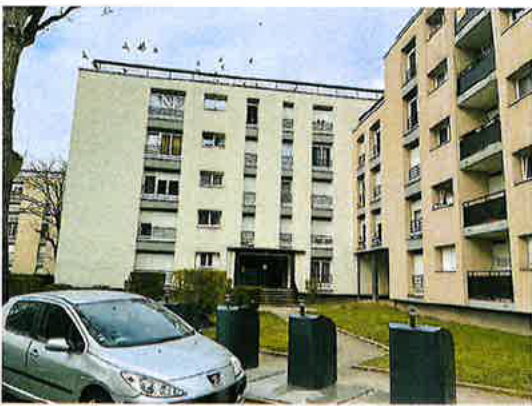
Le logement est entretenu et en bon état général à l'exception du plafond du salon qui a subi un dégât des eaux et des infiltrations et des murs et plafond du w.c.

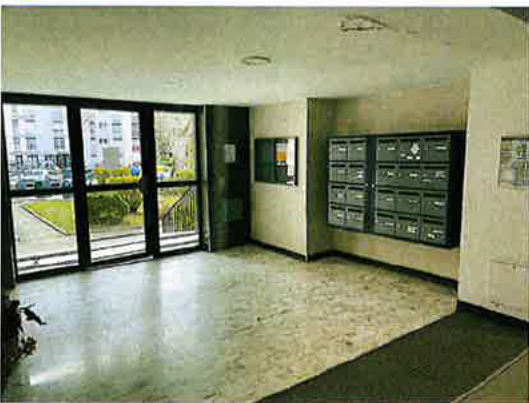
### **PARTIES COMMUNES :**

Les parties communes sont entretenues.

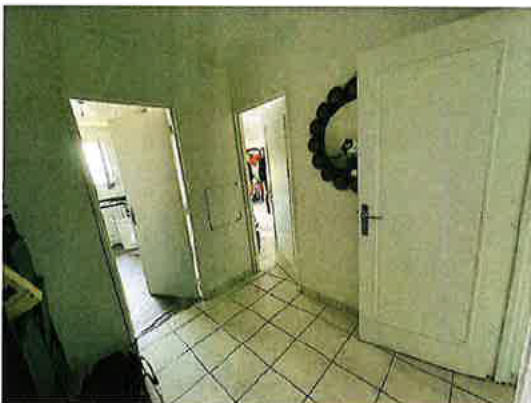
### **HALL :**

Sol : le sol est recouvert de carrelage en état d'usage.

Murs : les murs sont recouverts de peinture en état d'usage.

Plafond : le plafond est recouvert de peinture en état d'usage.

Présence d'un placard une porte en bois basse et haute en état d'usage.

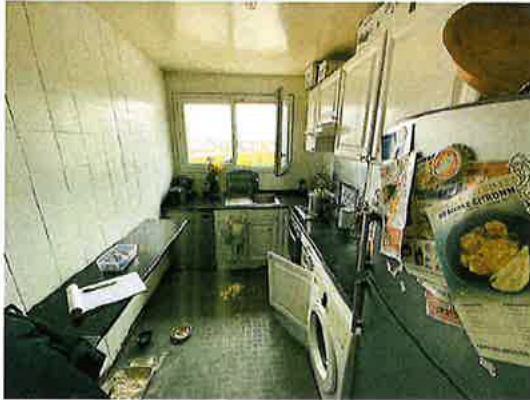
### **CUISINE :**

La cuisine est équipée de meubles bas et hauts en bois en état d'usage avec électroménager encastré, évier inox simple bac , une hotte.

Sol : le sol est recouvert de linoléum en mauvais état posé sur du carrelage en état d'usage.

Murs : les murs sont recouverts de faïence murale sur toute la hauteur en état d'usage.

Fenêtre : présence d'une fenêtre double vantaux double vitrage ouvrante en PVC en état d'usage.

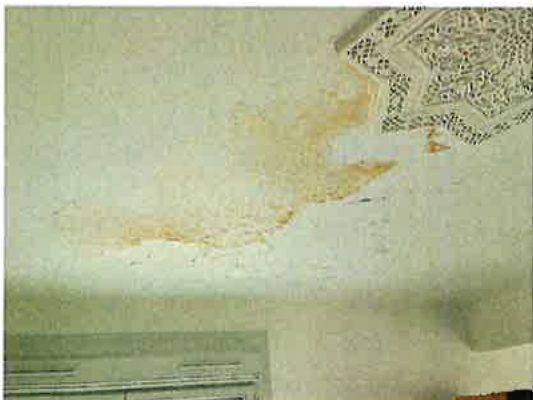
### SALON :

Plafond : le plafond est recouvert de peinture en état d'usage à l'exception de la première partie du salon ayant subie un dégât des eaux.

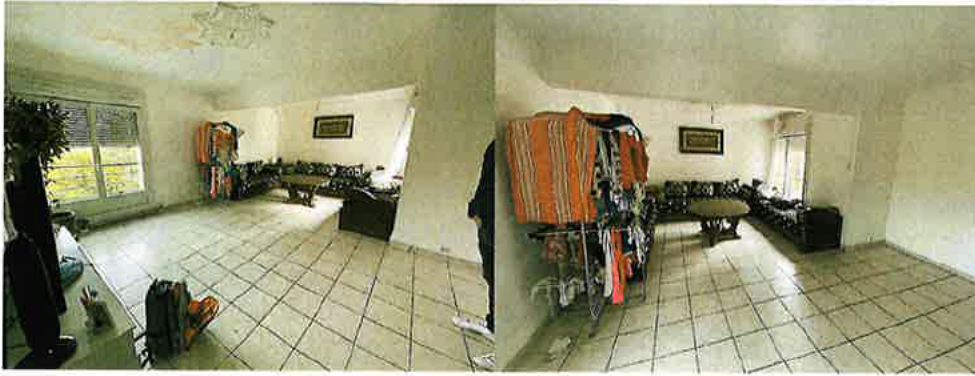
Fenêtre : présence de deux fenêtres double vantaux ouvrante en PVC double vitrage en état d'usage avec volets roulants mécaniques en PVC en état d'usage et garde-corps métallique en état d'usage.

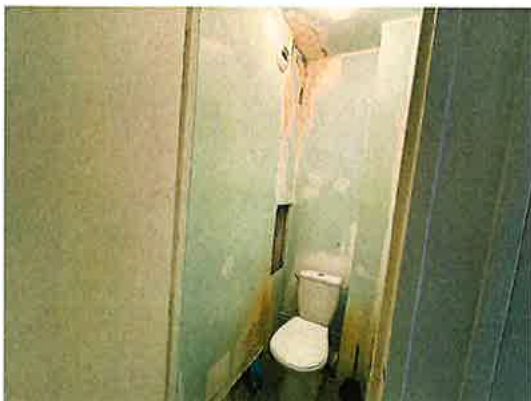
### **W.C :**

Murs : les murs sont recouverts de peinture en mauvais état avec dégât des eaux.

Plafond : le plafond est recouvert de peinture en mauvais état avec dégât des eaux.

Généralités : présence d'un w.c cuvette à l'anglaise en état d'usage.

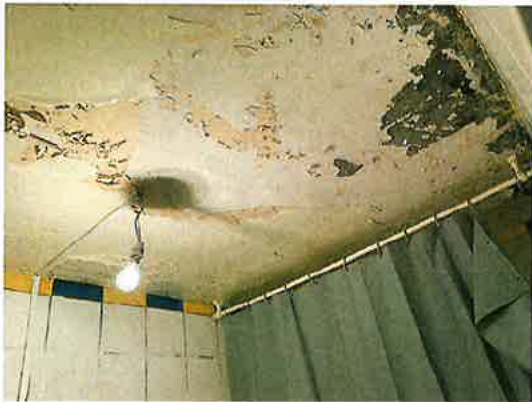
Plafond : le plafond est recouvert de peinture en mauvais état écaillée en de nombreux endroits

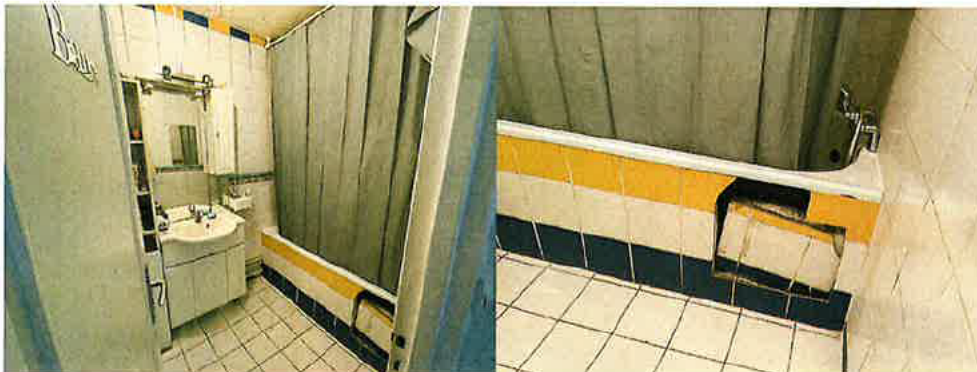
Généralités : présence d'une baignoire en mauvais état avec tablier cassé recouvert de faïence, d'un meuble de salle de bains en état d'usage avec vasque et miroir.

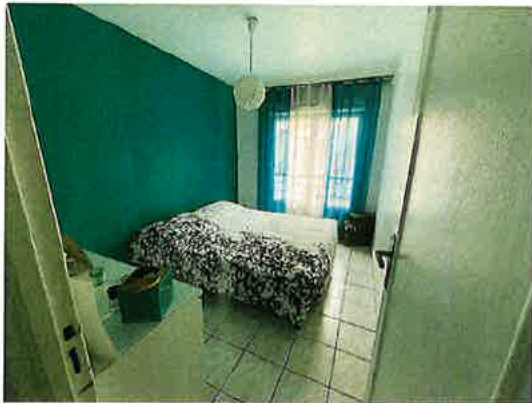
### **CHAMBRE 1 :**

Fenêtre : présence d'une fenêtre double vantaux ouvrante en PVC double vitrage en état d'usage avec volets roulants mécaniques en PVC en état d'usage et garde-corps métallique.

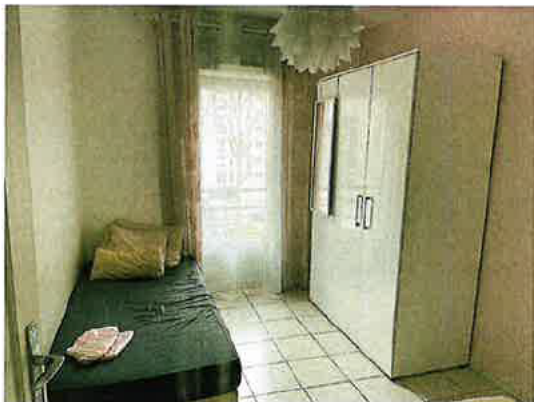
### **CHAMBRE 2 :**

Fenêtre : présence d'une fenêtre simple vantail ouvrante en PVC double vitrage en état d'usage avec volets roulants mécaniques en PVC en état d'usage.
