## **PROCES-VERBAL DE DESCRIPTION**

**L'AN DEUX MILLE VINGT ET UN  
ET LE VINGT-SIX JUILLET**

Certifie m'être transporté ce jour à 13 heures 30 , sis 1 Allée Maryse Hilsz  
9ème étage logement 54 93270 SEVRAN, 2<sup>ème</sup> porte gauche section CH  
numéro 52 après avoir averti et Mme

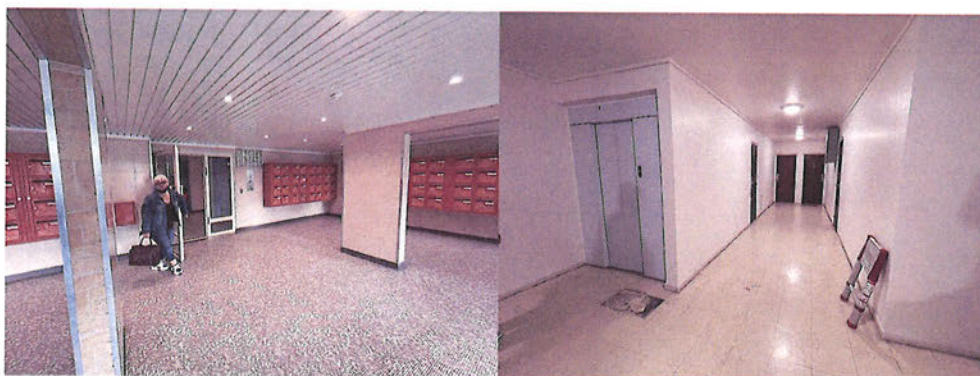
### **HALL DU REZ-DE-CHAUSSEE :**

Sol : le sol est recouvert de carrelage en état d'usage.

Murs : les murs sont recouverts de peinture crépi en état d'usage et de faïence murale en état d'usage.

Plafond : le plafond est recouvert de lambris en bois en état d'usage.

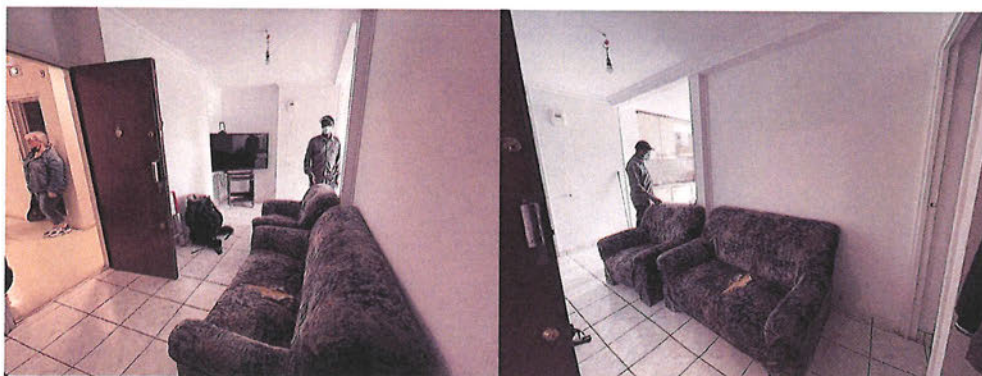
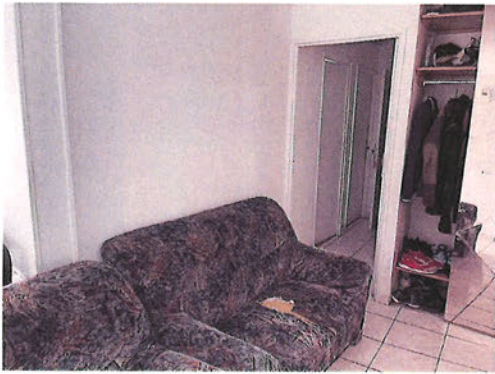
### **ENTREE SUR COULOIR-SALON :**

L'entrée se réalise par une porte en bois avec 3 verrous simples en état d'usage.

Sol : le sol est recouvert de carrelage en état d'usage.

Murs : les murs sont recouverts de peinture en état d'usage.  
Présence d'un placard 2 portes vitrées coulissantes cassées.

Plafond : le plafond est recouvert de peinture en état d'usage.

Généralités : présence d'un interphone.

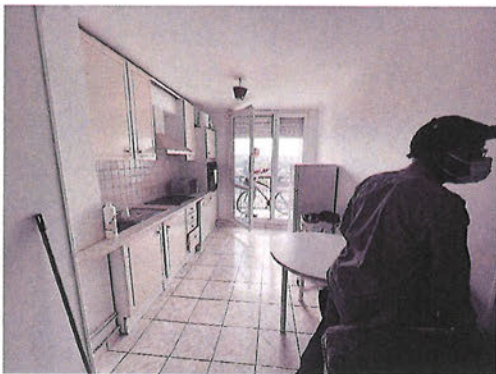
### **CUISINE OUVERTE :**

La cuisine est équipée de meubles bas et hauts en bois en état d'usage avec électroménager encastré, hotte aspirante et évier inox simple bac.

Sol : le sol est recouvert de carrelage en état d'usage.

Murs : les murs sont recouverts de peinture en état d'usage.

Plafond : le plafond est recouvert de peinture en état d'usage.

Fenêtre : présence d'une porte-fenêtre simple vantail ouvrante en PVC double vitrage en état d'usage avec en continuité une partie basse fixe en PVC double vitrage surmonté d'une fenêtre simple vantail en PVC double vitrage ouvrante. La porte-fenêtre permet l'accès à un balcon.

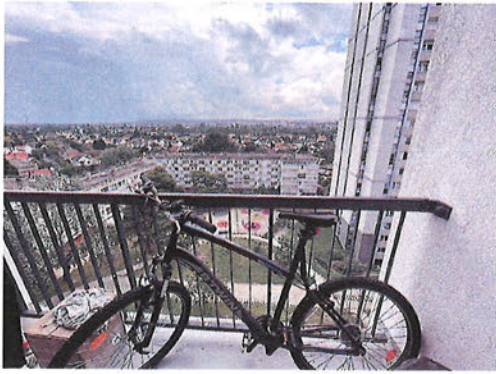
### **BALCON :**

Le sol est en béton brut en état d'usage avec garde-corps ajouré métallique en état d'usage.

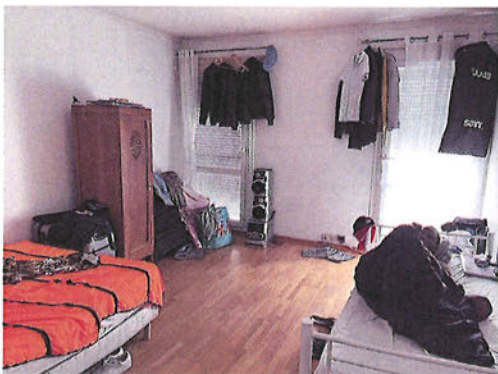
#### **CHAMBRE 1 :**

L'accès se réalise par une porte en bois isoplane en état d'usage.

Sol : le sol est recouvert de parquet en état d'usage.

Murs : les murs sont recouverts de peinture en état d'usage.

Plafond : le plafond est recouvert de peinture en état d'usage.

Fenêtre : présence de deux portes-fenêtres ouvrantes simple vantaux en PVC double vitrage en état d'usage avec volets PVC roulants mécaniques en état d'usage et garde-corps métallique en état d'usage.

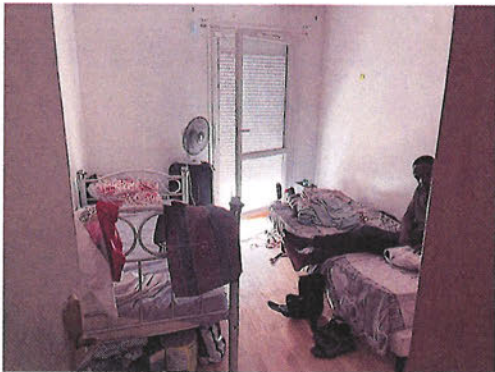
#### **CHAMBRE 2 :**

L'accès se réalise par une porte en bois isoplane en état d'usage.

Sol : le sol est recouvert de parquet en état d'usage.

Murs : les murs sont recouverts de peinture en état d'usage.

Plafond : le plafond est recouvert de peinture en état d'usage.

Fenêtre : présence d'une porte-fenêtre ouvrante simple vantail en PVC double vitrage en état d'usage avec volets PVC roulants mécaniques en état d'usage et garde-corps métallique en état d'usage.

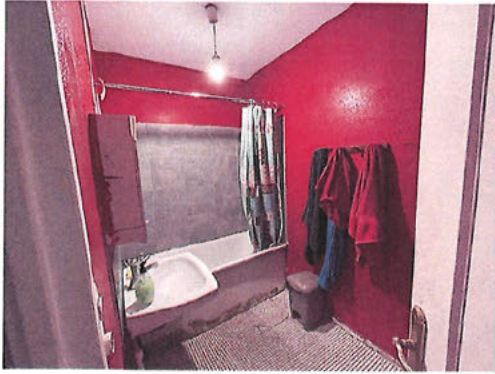
### **SALLE DE BAINS :**

L'accès se réalise par une porte en bois isoplane en état d'usage.

Sol : le sol est recouvert de carrelage petite mosaïque en état d'usage.

Murs : les murs sont recouverts de peinture en état d'usage et de faïence aux droits de la baignoire.

Plafond : le plafond est recouvert de peinture en état d'usage.

Généralités : présence d'une baignoire en état d'usage, d'un lavabo et d'une armoire haute avec porte miroir en état d'usage.
