PROCES-VERBAL DE DESCRIPTION

**L'AN DEUX MILLE DIX NEUF
ET LE VINGT DEUX JANVIER**

Certifie m'être transporté ce jour à 09 heures 00, sis 210 Avenue du 08.05.1945 Bâtiment B escalier 7 premier étage gauche 93150 LE BLANC MESNIL cadastré section AB n°205.

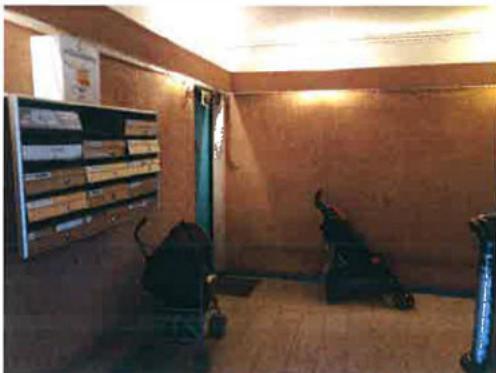
PARTIES COMMUNES :

L'entrée se réalise par une porte vitrée sécurisée par un digicode avec interphone. La porte lors de ma visite est hors d'usage.

Sol : le sol est recouvert de granito en état d'usage.

Murs : les murs sont recouverts de peinture et de toile de jute, l'ensemble défraîchi.

Plafond : le plafond est recouvert de peinture défraîchie.

Escalier : l'escalier est recouvert de granito avec garde-corps métallique ajouré.

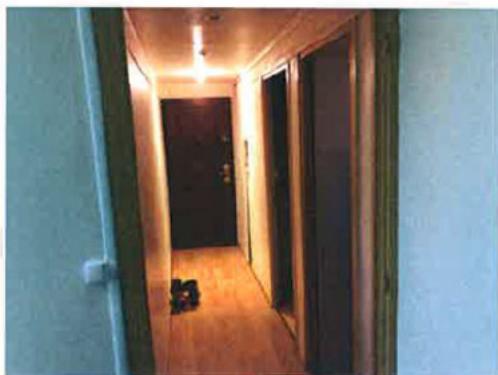
COULOIR :

Sol : le sol est recouvert de parquet en état d'usage.

Murs : les murs sont recouverts de peinture en état médiocre.
Présence d'un placard une porte coulissante en PVC.

Plafond : il s'agit d'un faux plafond recouvert de toile de verre peinte avec spots encastrés en état d'usage.

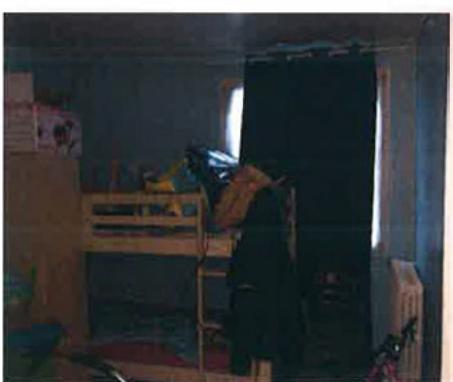
CHAMBRE :

L'accès se réalise par une porte en bois en état d'usage.

Sol : le sol est recouvert de parquet en état d'usage.

Murs : les murs sont recouverts de peinture en état d'usage.

Plafond : le plafond est recouvert de peinture en état d'usage.

Fenêtre : présence d'une fenêtre double en PVC ouvrante double vitrage.

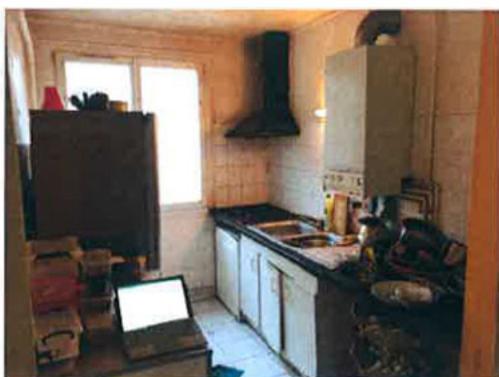
CUISINE :

L'accès se réalise par une porte en bois sale.

Murs : les murs sont recouverts de peinture sale.

Plafond : le plafond est recouvert de peinture sale.

Fenêtre : présence d'une fenêtre double vantaux ouvrante en PVC double vitrage avec carreau face droite cassé.

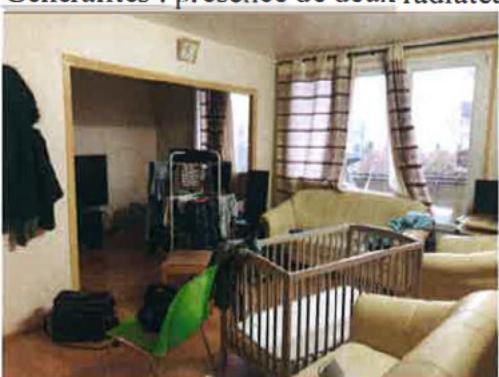
SALON DOUBLE :

La porte d'entrée est retirée.

Sol : le sol est recouvert de parquet en état d'usage.

Murs : les murs sont recouverts de peinture en état d'usage.
Présence d'un placard en bois deux portes basses et hautes.

Fenêtre : présence d'une porte-fenêtre double vantaux en PVC ouvrante double vitrage en état d'usage, donnant accès à un balcon, avec en continuité une fenêtre simple vantail ouvrante en PVC double vitrage.

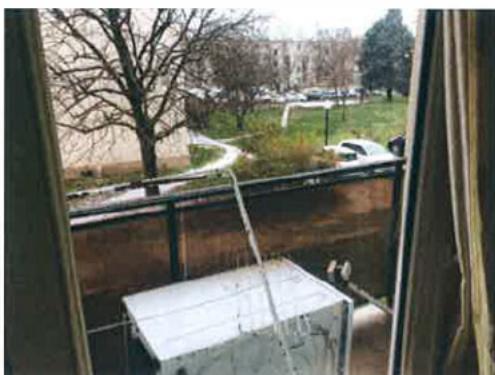
BALCON :

Le sol est en béton à l'état brut. Présence d'un garde-corps métallique avec partie centrale vitrée en état d'usage.

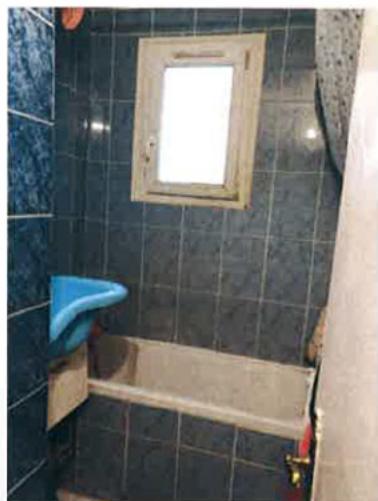
SALLE DE BAINS :

Sol : le sol est recouvert de carrelage en état d'usage.

Murs : les murs sont recouverts de faience murale sur toute la hauteur en état d'usage.

Plafond : le plafond est recouvert de peinture en état médiocre craquelée.

Généralités : présence d'une baignoire en état d'usage et d'un lavabo en état d'usage.
