## PROCES VERBAL DE DESCRIPTION

**Affaire :**  
RÉSIDENCE QUETIGNY  
I/ALFARO Alberto

, demeurant 10  
rue Dumas 93800 EPINAY SUR SEINE sont propriétaires des biens et droits à EPINAY SUR SEINE (93800), 14, rue Dumas, résidence Quétigny II, cadastré section N 200 et O, consistant en un APPARTEMENT, UNE CAVE et un GARAGE :

PV DESCRIPTION 6 SEPTEMBRE 2021

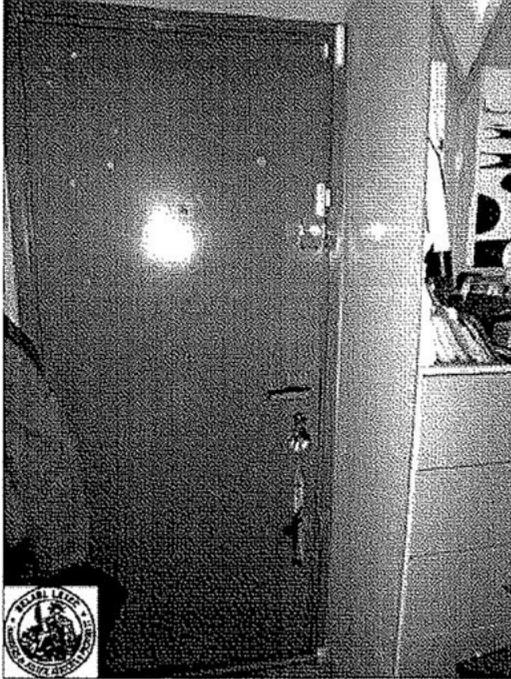
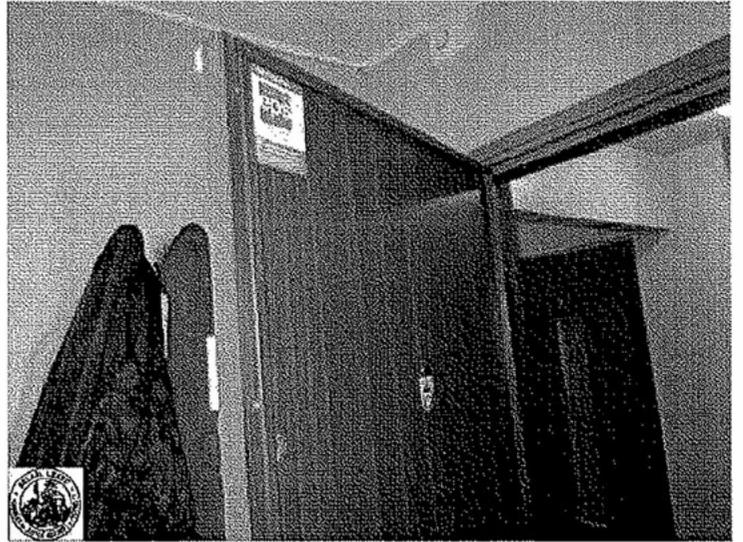
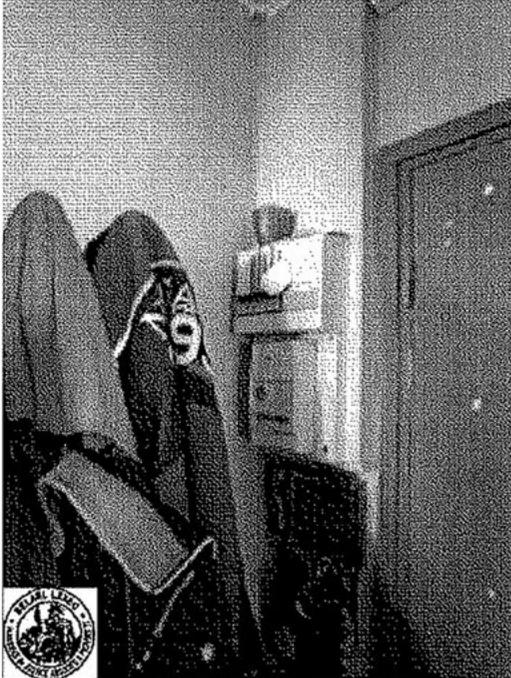
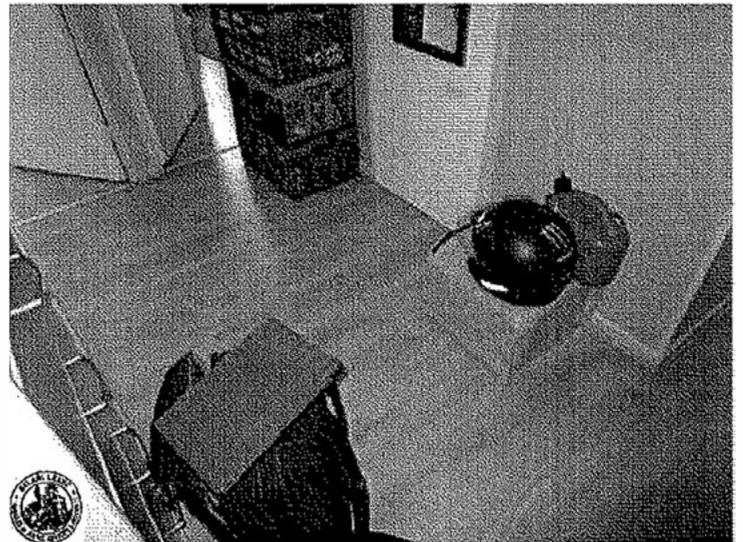
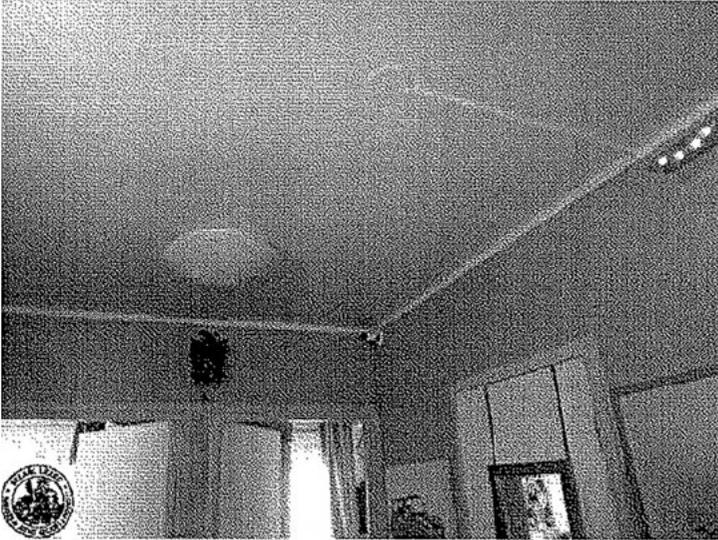
La porte d'entrée est une porte palière munie d'une cornière anti-pince à un point de fermeture central avec un verrou haut et un verrou bas (*photographie n°31*).

À droite en entrant, immédiatement, un tableau électrique et un disjoncteur.

Au sol, du parquet flottant, les murs sont revêtus de peinture, au plafond, de la peinture sur crépi.

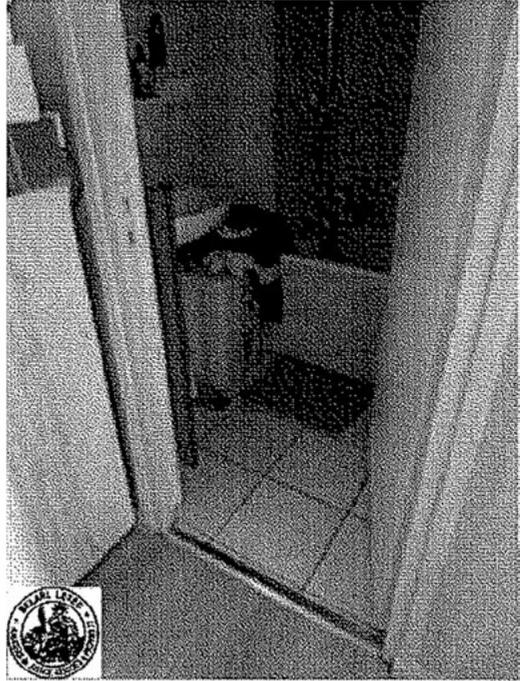
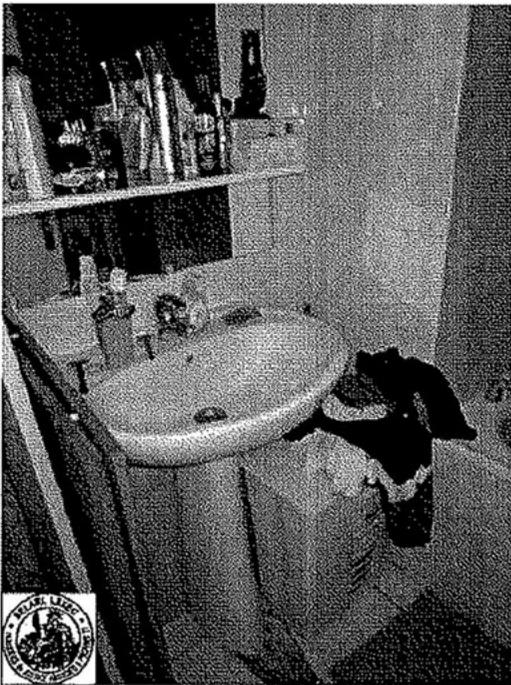
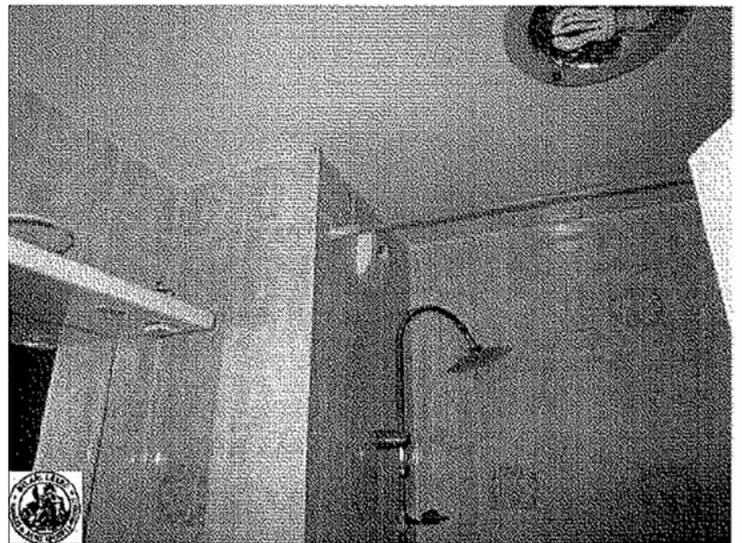
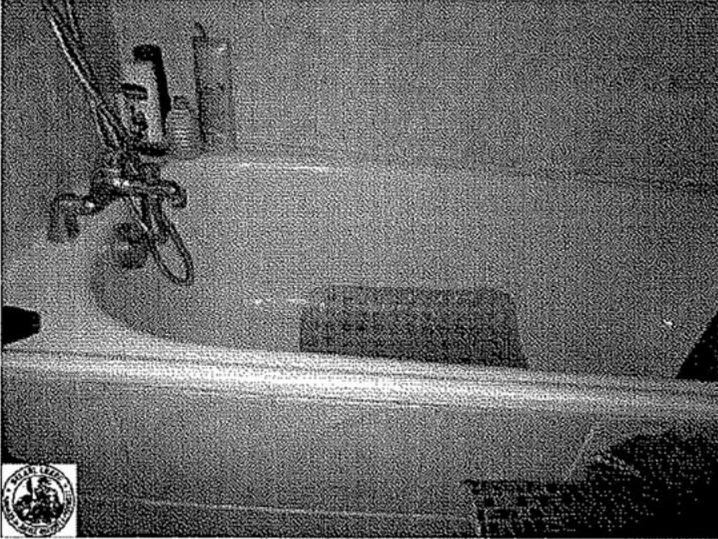
Au sol du carrelage.

Les murs sont revêtus de carrelage sur toute la hauteur également, au plafond de la peinture.

Il existe un lavabo sur colonne avec mitigeur.

Une baignoire émaillée avec un mitigeur également.

Radiateur électrique soufflant.

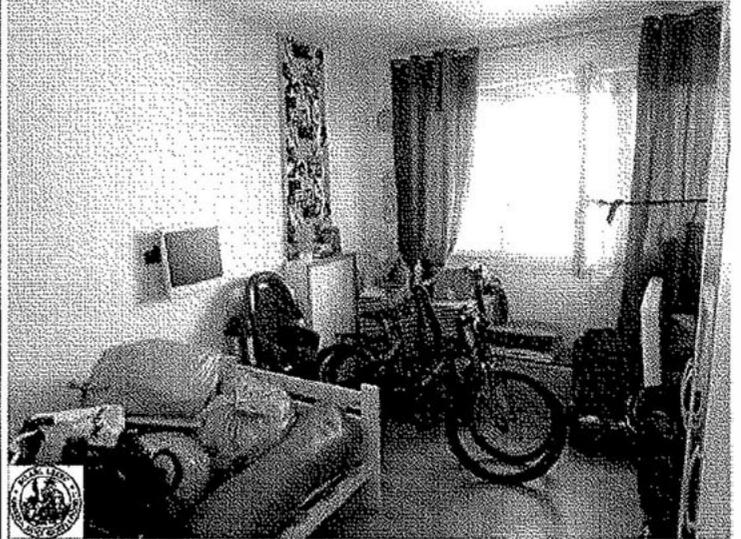
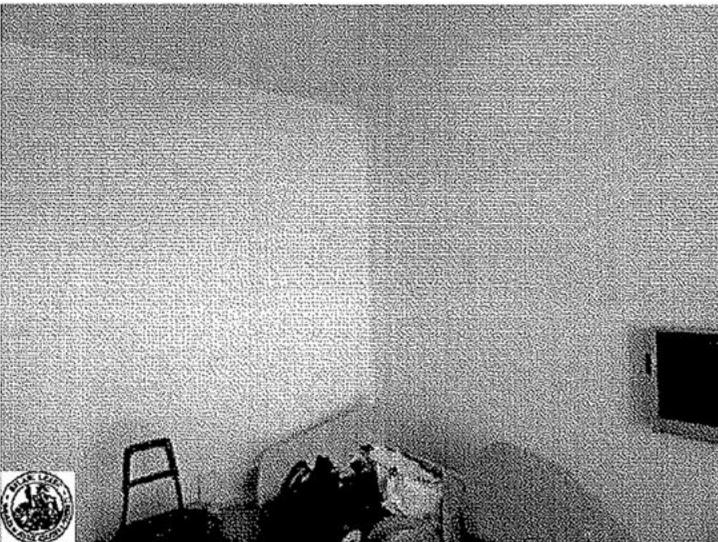
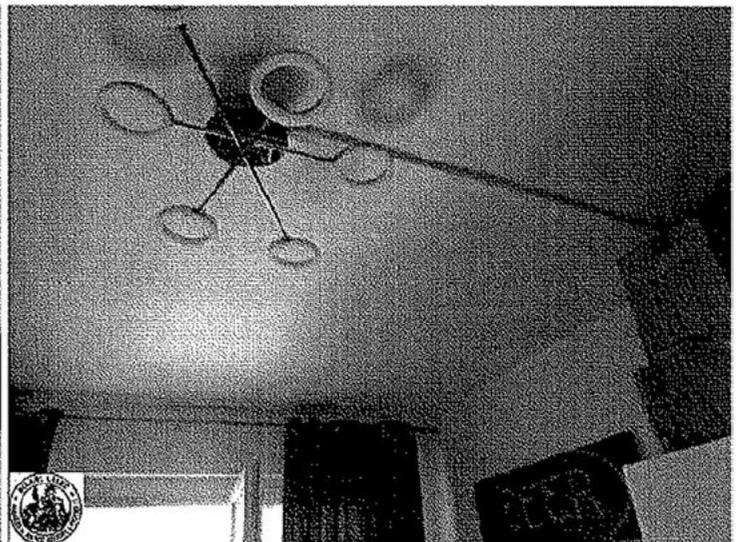
Du parquet flottant identique à celui de l'entrée.

Les murs sont revêtus de peinture ainsi qu'au plafond.

Il existe une fenêtre à deux battants en PVC, double vitrage à côté d'une fenêtre à simple battant en PVC double vitrage. Volet roulant mécanique.

Porte donnant sur l'entrée munie d'un verrou et d'un loquet avec une serrure centrale également. Peinture sur les deux faces.

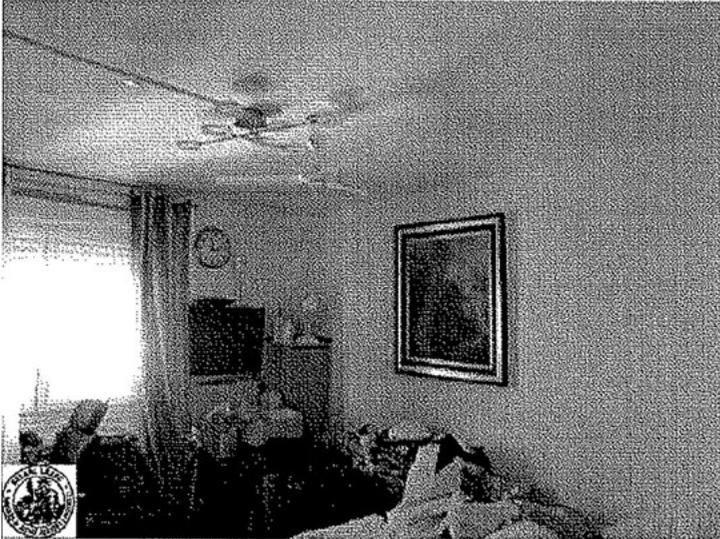
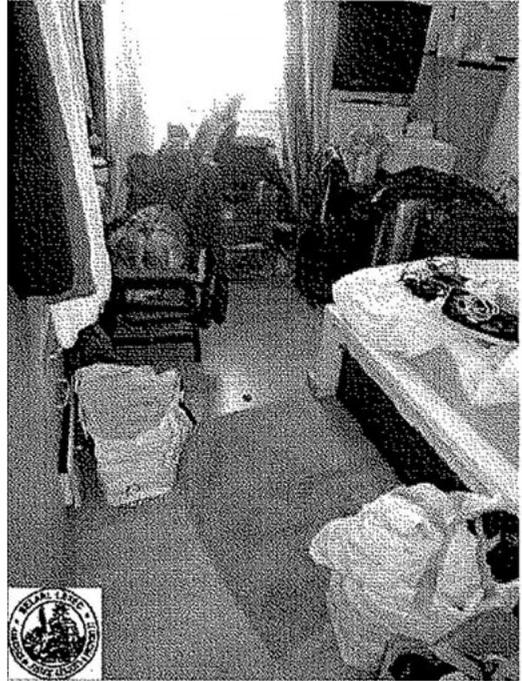
Du parquet flottant identique à l'entrée de la chambre, de la peinture sur un enduit taloché, au plafond, de la peinture sur crépi.

Fenêtre deux battants, double vitrage oscillo-battant avec rideau mécanique.

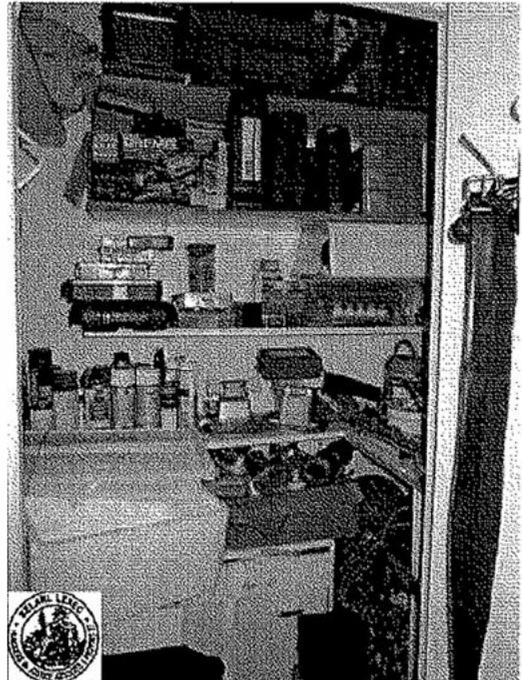
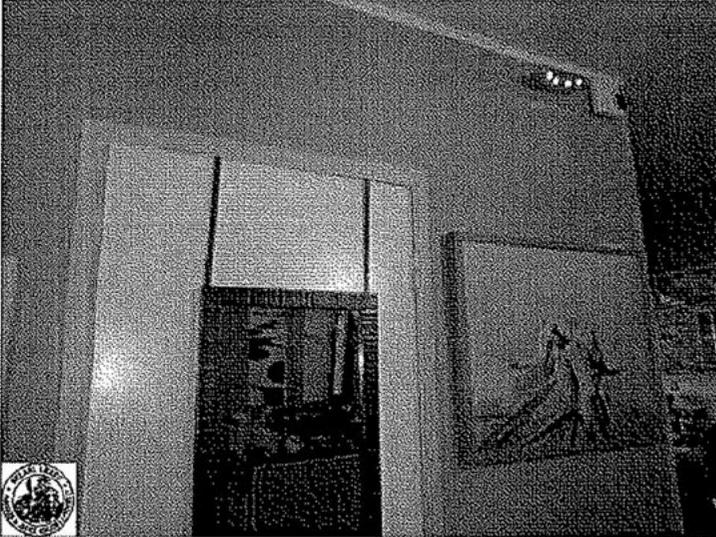
Il existe un placard avec une porte et à l'intérieur des étagères revêtues de peinture (*photographies n°16 et 17*).

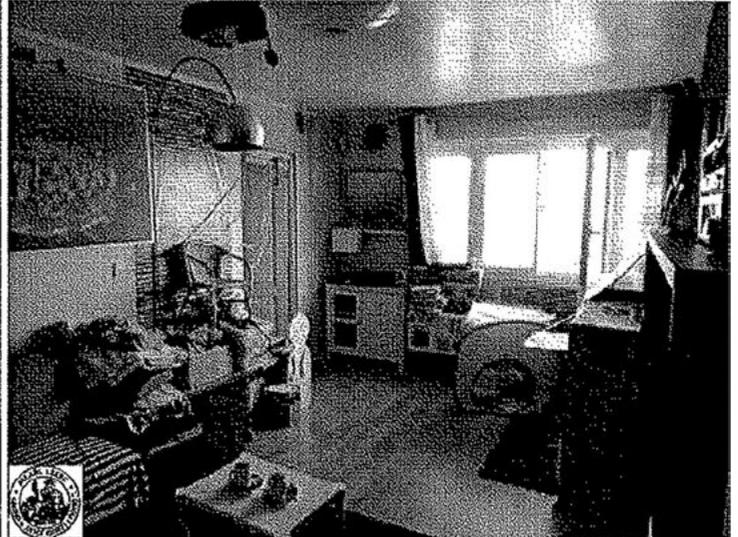
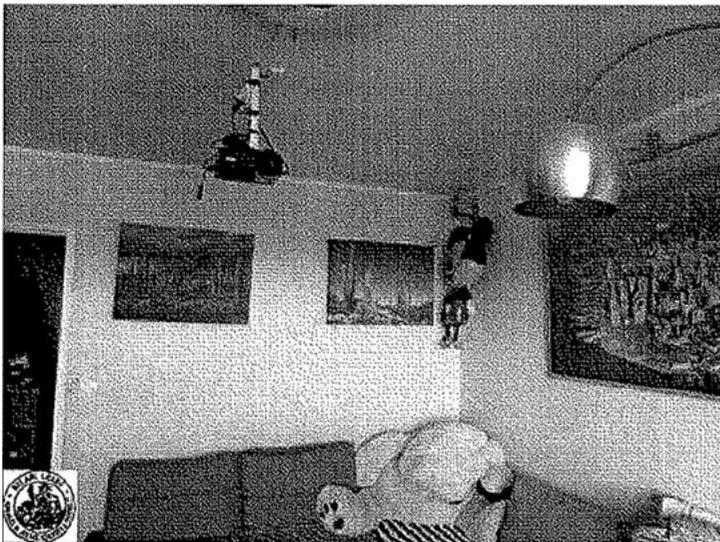
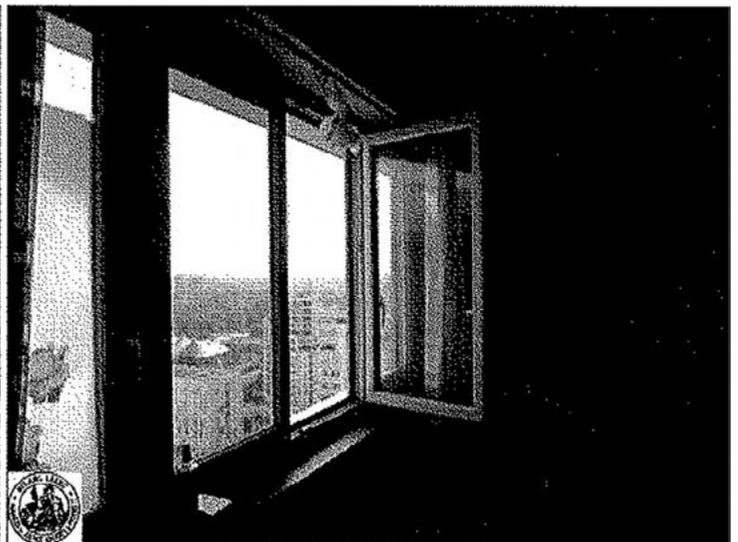
Face à l'entrée, comportant du parquet flottant identique.

Les murs sont revêtus de peinture avec frise façon brique côté chambre 3.

Au plafond, de la peinture sur crépi.

Fenêtres deux battants pour la première et de chaque côté de cette fenêtre, des fenêtres à simple battant en PVC simple vitrage avec un rideau roulant mécanique.

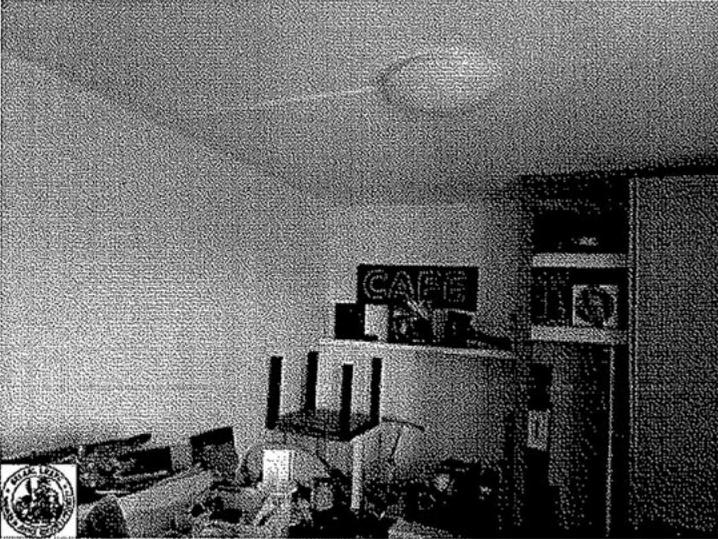
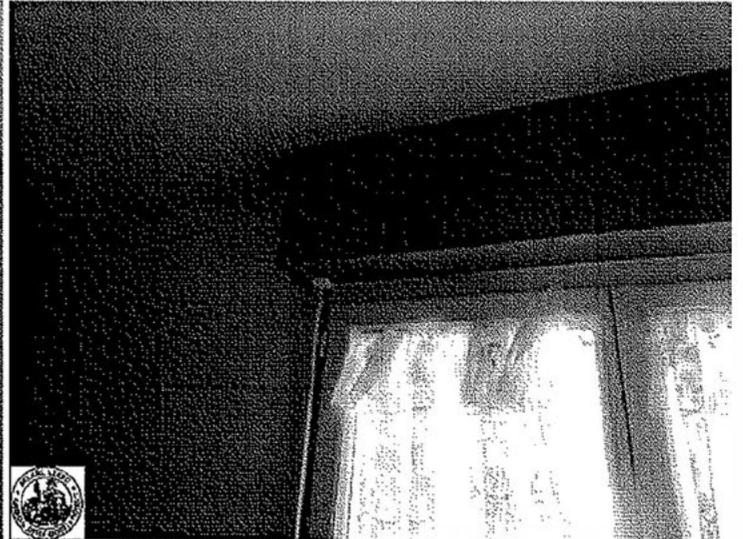
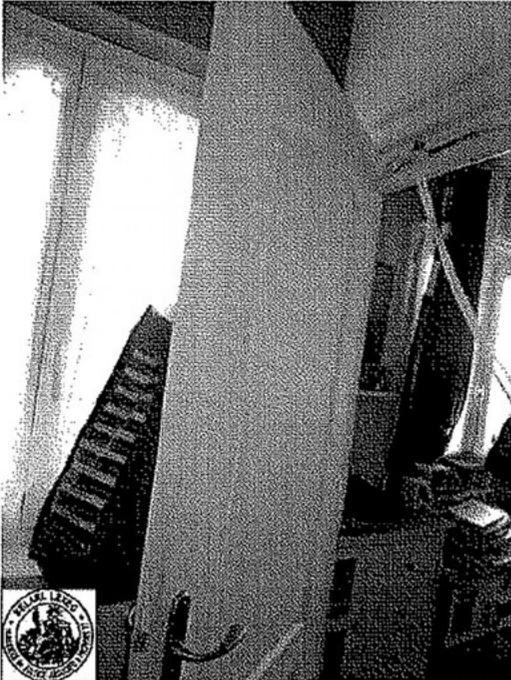
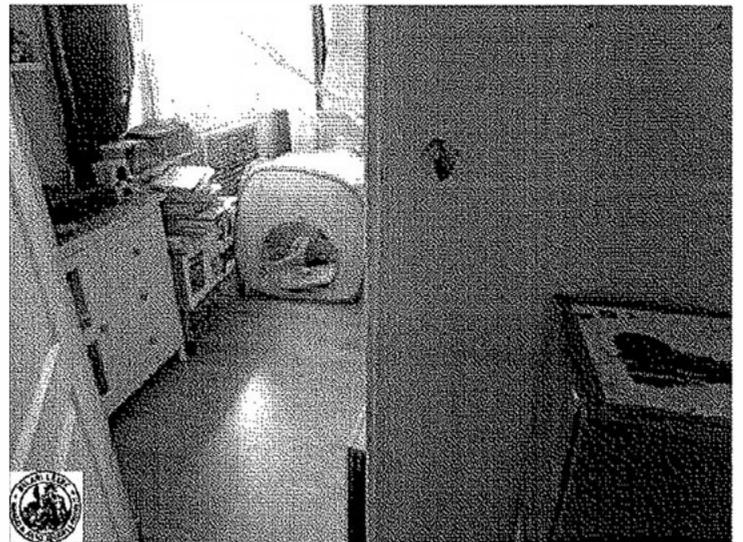
Troisième chambre avec une porte battante donnant sur le séjour.

Dans cette pièce, du parquet flottant identique, les murs revêtus de peinture, au plafond, également de la peinture sur crépi.

Il existe un trou sur la cloison donnant sur le séjour.

Un espace au fond, placard à portes coulissantes avec étagères.

Une fenêtre à double battant en PVC double vitrage.

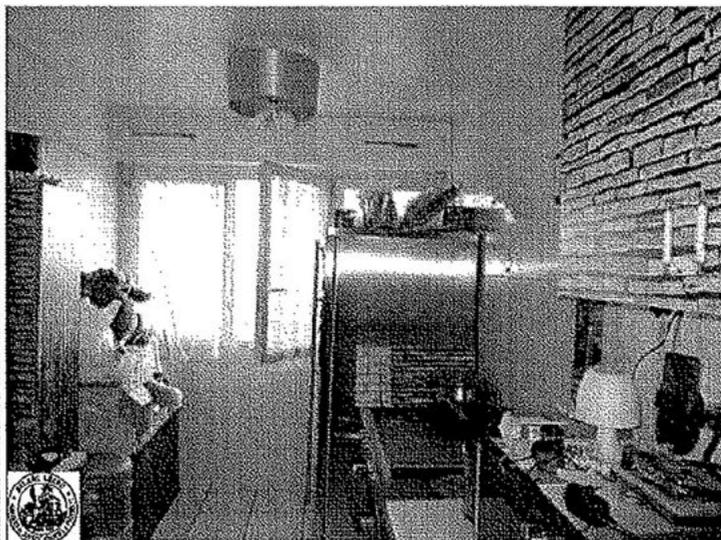
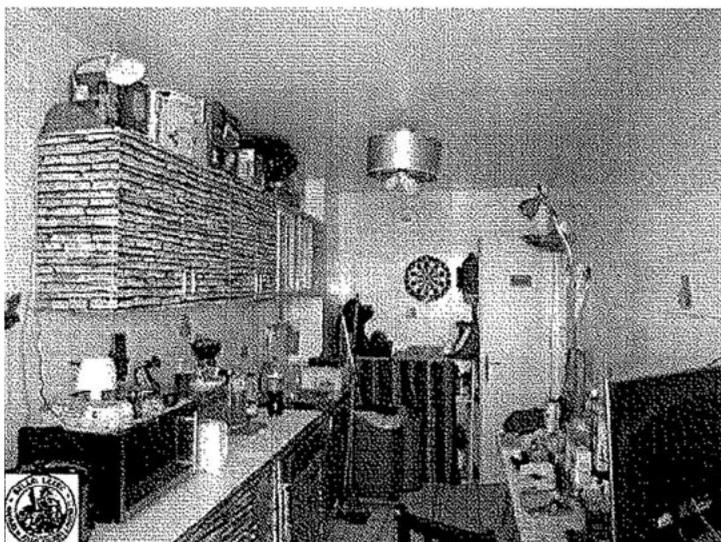
Avec au sol, du carrelage, les murs sont revêtus de carrelage sur toute la hauteur, au plafond, de la peinture.

Côté séjour, je note que le carrelage est soufflé en partie haute à l'endroit de la fenêtre.

Fenêtre deux battants double vitrage PVC, et une fenêtre simple battant en PVC, volets roulants mécaniques

Il existe un évier à deux bacs en inox avec mélangeur, meuble sous-évier revêtu de papier adhésif.

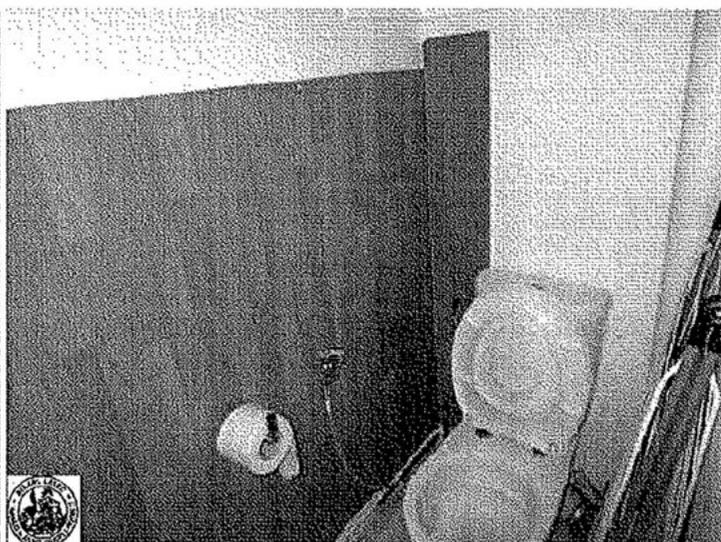
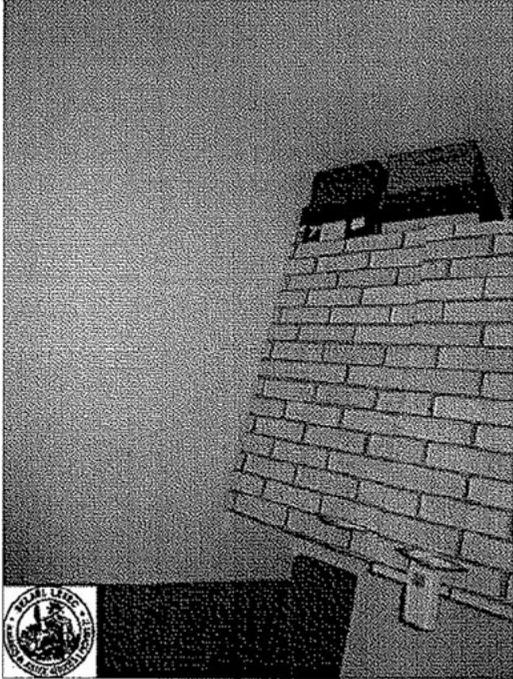
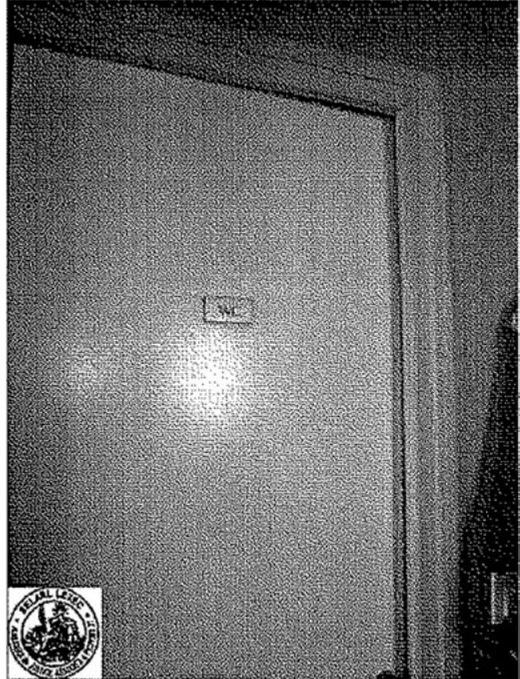
Au sol, du carrelage.

Les murs sont revêtus de peinture, à noter une partie en lambris seulement face à la porte d'entrée, partie non complète.

Au plafond de la peinture sur du crépi comme les murs.

Une cuvette à l'anglaise avec une douchette, également cuvette et réservoir en céramique.

Porte d'entrée munie de peinture sur les deux faces avec une serrure à décondamnation extérieure.

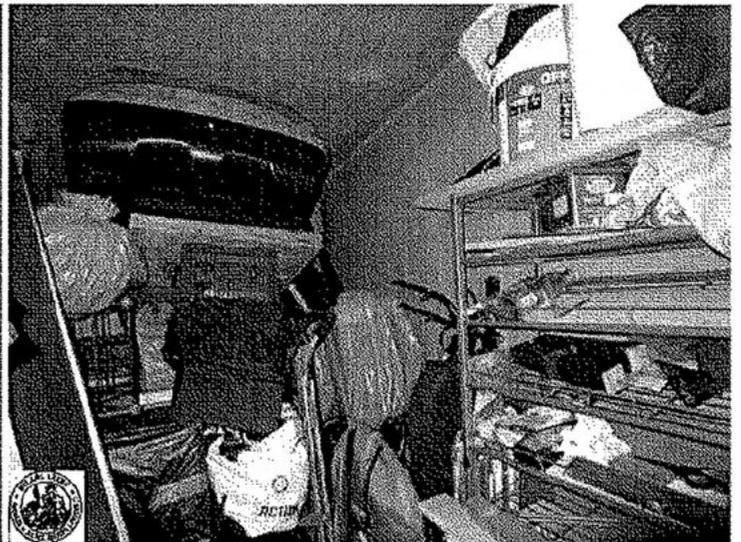
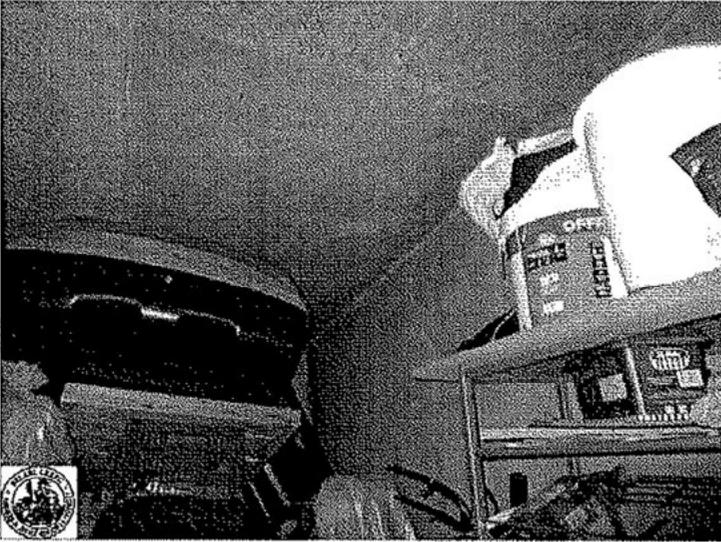
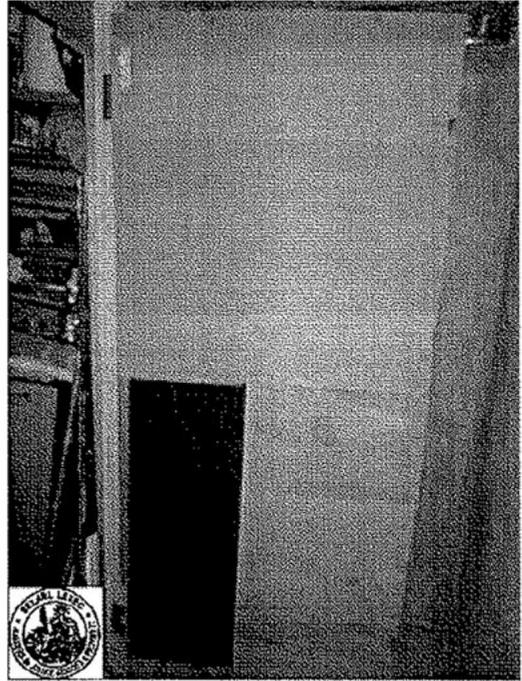
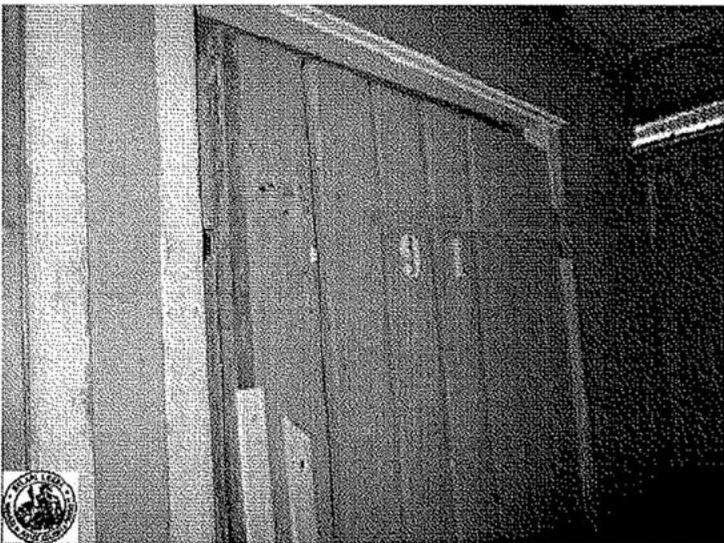
La cave n°91 est située au 1<sup>er</sup> sous-sol de l'immeuble et est accessible par une porte fermée à clés à l'intérieur des parties communes (*photographies n°32 à 35*).

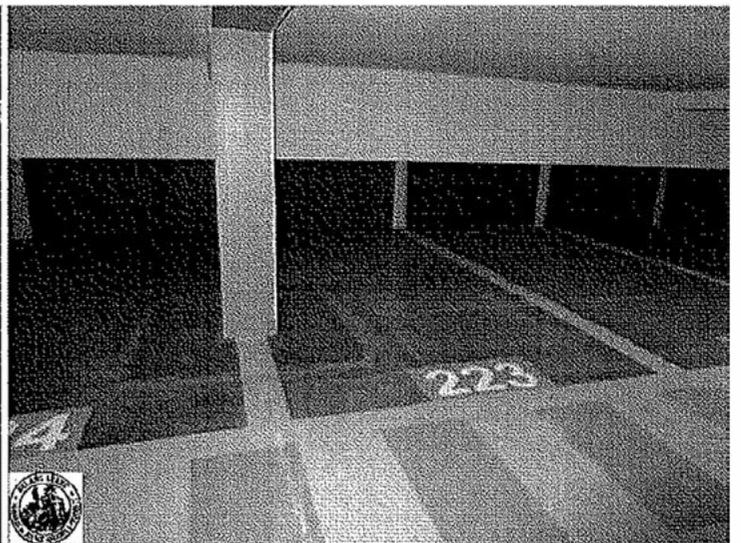
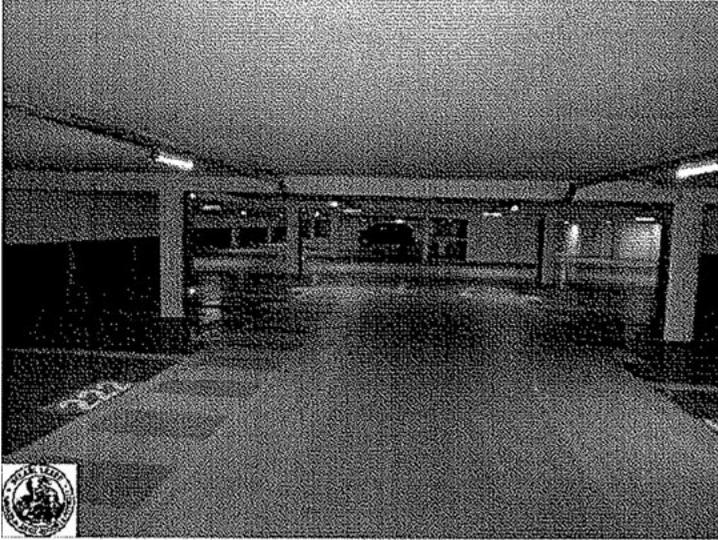
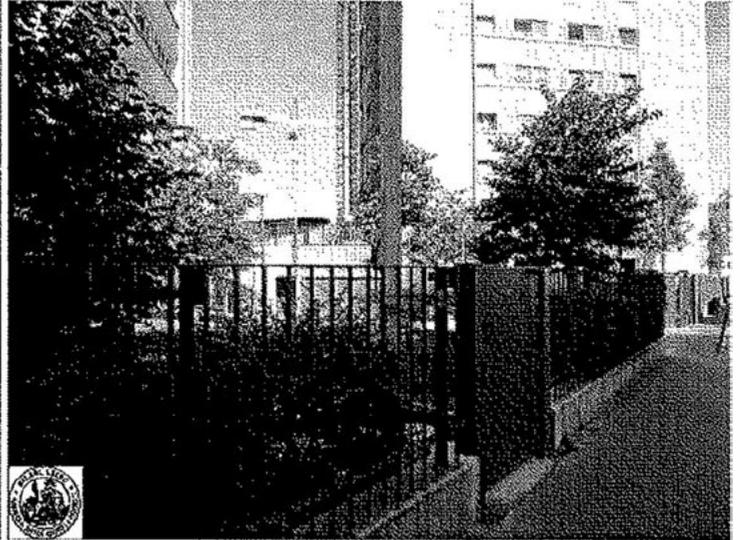
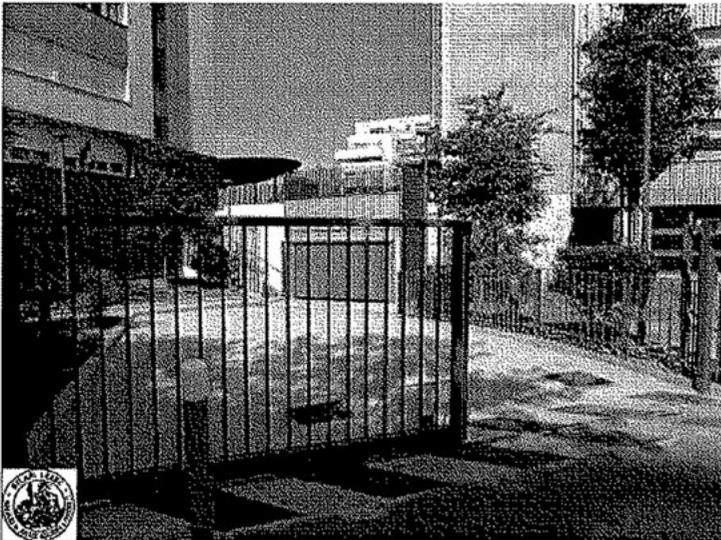
Monsieur            prend ce jour possession de son emplacement de stationnement qui lui est attribué soit le n°223 au 1<sup>er</sup> sous-sol (*photographies n°36 à 39*).
