PROCES-VERBAL DE DESCRIPTION

**L'AN DEUX MILLE VINGT ET UN
ET LE DOUZE AVRIL**

Certifie m'être transporté ce jour à 09 heures 00 sis 5 rue Noel 93800 EPINAY SUSR SEINE cadastré section AQ n° 105 bâtiment A 1^{ER} étage face.

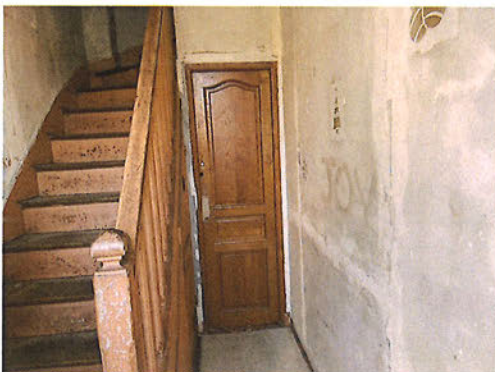
HALL REZ-DE-CHAUSSEE :

Sol : le sol est recouvert de carreaux de ciment et de linoléum vétuste mais en état d'usage.

Murs : les murs sont recouverts de peinture et fibre de verre en mauvais état.

Plafond : le plafond est recouvert de peinture en état d'usage.

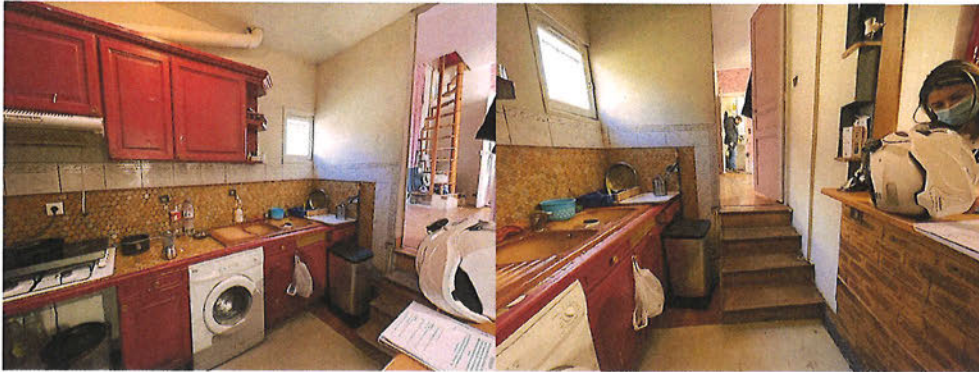
ENTREE ET CUISINE :

L'accès se réalise par une porte en bois simple non renforcée un verrou en état d'usage.

La cuisine est équipée de meubles en bois bas et hauts vétustes avec un plan de travail carrelé, un évier double bacs en céramique et une hotte aspirante.

Sol : le sol est recouvert de linoléum en état d'usage.

Murs : les murs sont recouverts de peinture vétuste.
Présence d'une crédence carrelée en état d'usage.

Plafond : le plafond est recouvert de peinture en état d'usage.

Fenêtre : présence d'une fenêtre de petite dimension simple vantail ouvrante en bois simple vitrage vétuste avec grille de sécurité métallique.
Présence d'une fenêtre métallique au plafond simple vitrage venant couvrir des tuiles de verre et apportant un puit de lumière.

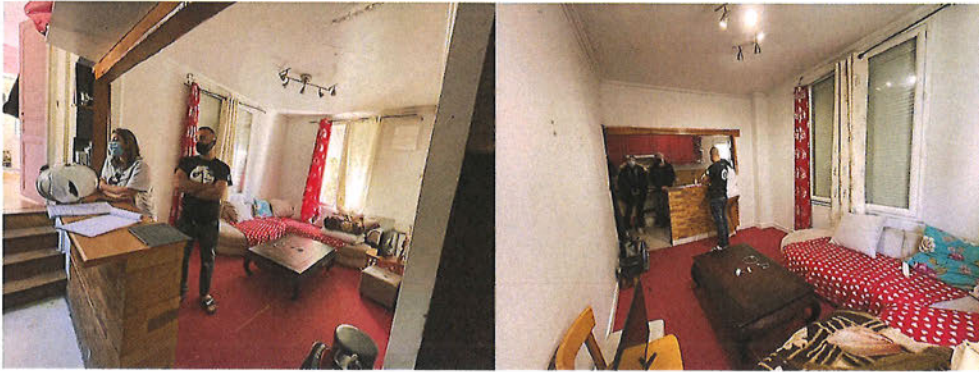
SALON OUVERT SUR CUISINE :

Existence d'un petit muret en brique faisant office de séparation et de bar en état d'usage.

Sol : le sol est recouvert de moquette usagée.

Murs : les murs sont recouverts de toile de verre peinte en état d'usage.

Plafond : le plafond est recouvert de peinture présentant un dégât des eaux avec présence de moisissure.

Fenêtre : présence de deux fenêtres double vantaux ouvrante en PVC double vitrage en état d'usage avec volets roulants électrique cassés et garde-corps métallique en état d'usage.

Généralités : présence d'un radiateur en état d'usage.

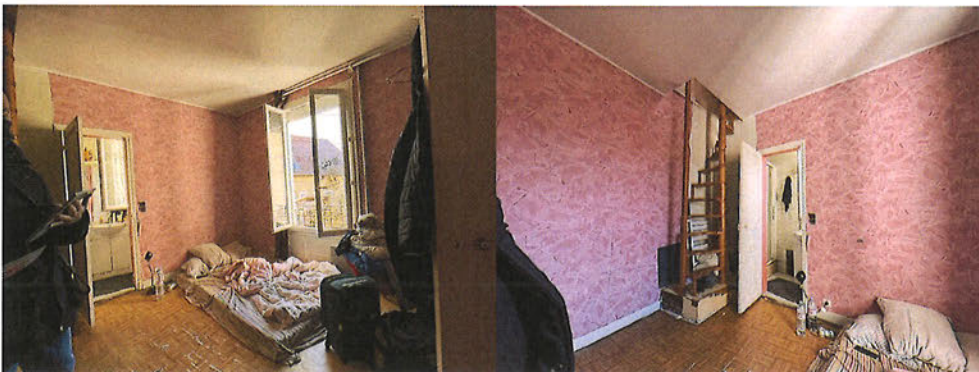
CHAMBRE :

L'accès se réalise depuis la cuisine par 4 marches en bois et par une porte en bois en état d'usage.

Sol : le sol est recouvert de linoléum en mauvais état.

Murs : les murs sont recouverts de papier peint en mauvais état.

Plafond : le plafond est recouvert de peinture présentant de nombreuses microfissures.

Fenêtre : présence d'une fenêtre double vantaux en PVC ouvrante double vitrage avec volets roulants électriques en état d'usage et garde-corps métallique en état d'usage.

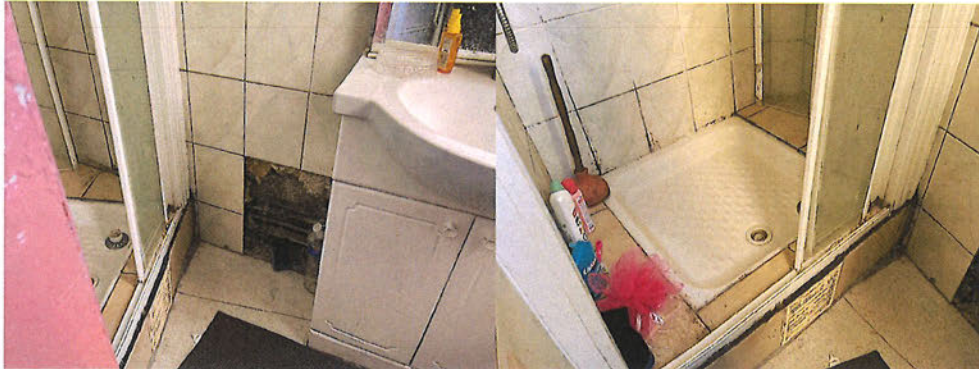
SALLE D'EAU :

L'accès se réalise par une porte en bois en état d'usage.

Sol : le sol est recouvert de carrelage en état d'usage.

Murs : les murs sont recouverts de faïence murale sur toute la hauteur en état médiocre présentant de nombreuses traces de moisissures au niveau des joints. 4 carreaux en partie basse sont cassés laissant apparaître la tuyauterie.

Plafond : le plafond est recouvert de toile de verre peinte en mauvais état présentant des traces de moisissures notamment aux angles des murs.

Fenêtre : présence d'une fenêtre simple vantail ouvrante en PVC double vitrage en état d'usage avec grille de sécurité métallique en état d'usage.

Généralités : présence d'une cabine de douche surélevée en mauvais état.
Présence d'un meuble de salle de bains en bois 2 portes surmonté d'un lavabo et d'un miroir en état d'usage.

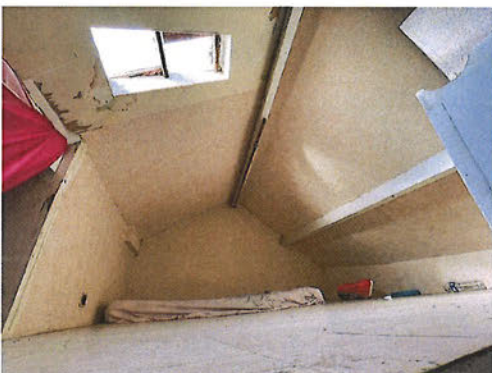
COMBLES :

L'accès se réalise depuis la chambre par un escalier en colimaçon très étroit et raide.

Sol : le sol est recouvert de linoléum en état d'usage.

Murs : les murs sont recouverts de papier peint en mauvais état.

Plafond : le plafond est recouvert de papier peint en état d'usage avec poutres en bois apparentes.

Généralités : présence d'un jour composé de 2 tuiles de verre.
