PROCES-VERBAL DE DESCRIPTION

L'AN DEUX MILLE VINGT ET UN ET LE SEPT AVRIL

Le requérant a intérêt à faire procéder à la description du bien saisi sis 99 avenue Maurice Thorez à IVRY SUR SEINE (94200),

Le local est au rez de chaussée sur rue, à droite de l'entrée commune du bâtiment au numéro 99 avenue Maurice Thorez à IVRY SUR SEINE (94200)

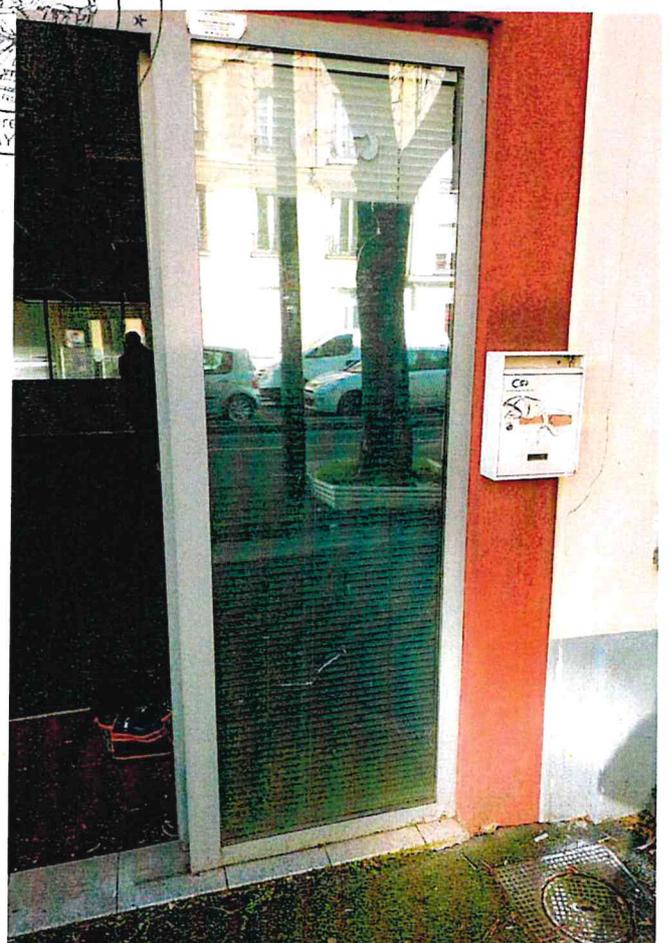
4

Un verre est fêlé en plusieurs endroits sous le vantail droit **(photos 4, 5),**

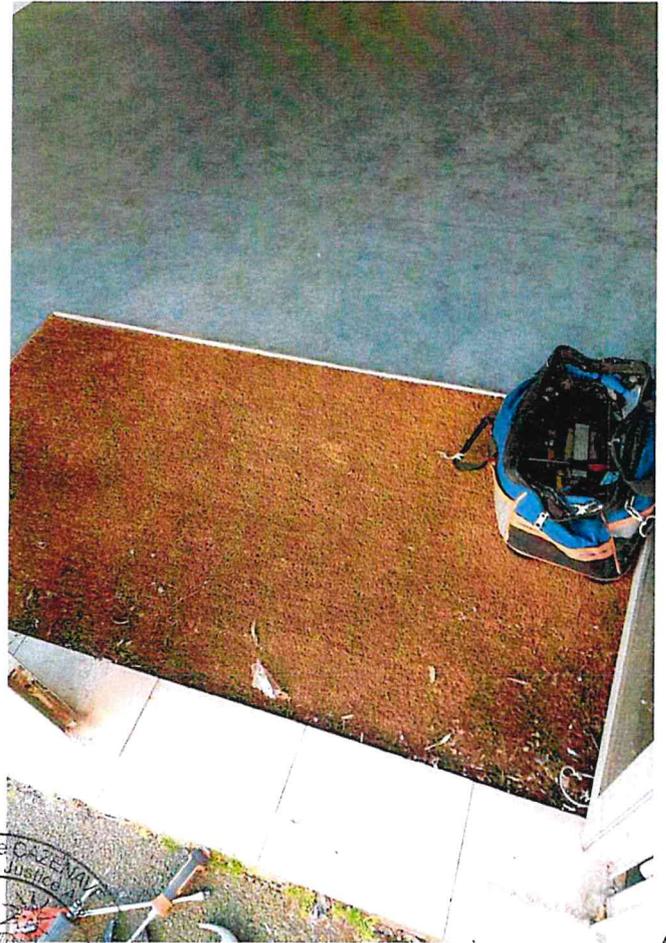
6

Les carrelage du seuil sont en état d'usage, un paillason intégré dans le sol est en état d'usage **(photo 6)**

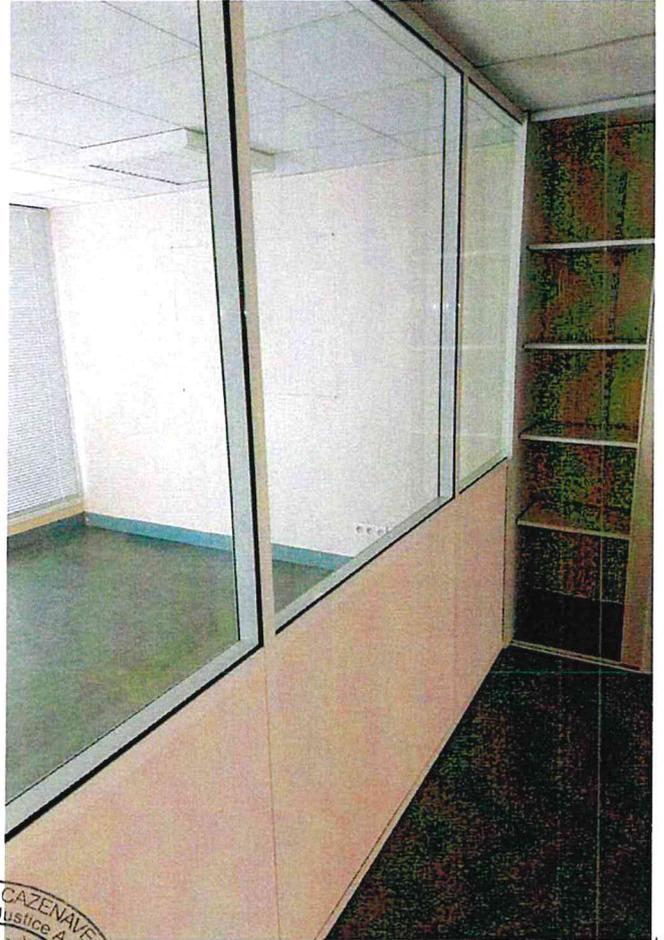
14

Bureau au fond du local sur balcon (photos 14, 15, 16, 17)

Le balcon extérieur est en état d'usage, la peinture de sol est vétuste
