PROCES-VERBAL DE DESCRIPTION

**L'AN DEUX MILLE VINGT
ET LE DIX-HUIT DECEMBRE**

Certifie m'être transporté ce jour à 14 heures 00, sis 52 Rue de la Libération 93700 DRANCY cadastré section CH n°79,

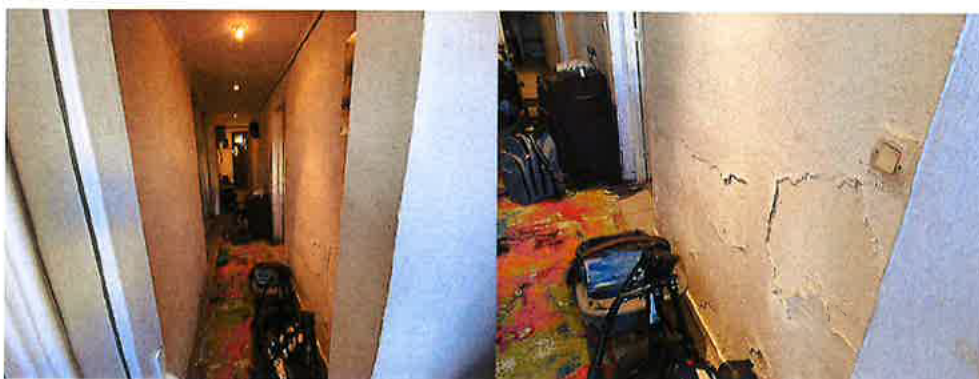
COULOIR :

Sol : le sol est recouvert de carrelage en état médiocre.

Murs : les murs sont recouverts de peinture en mauvais état écaillée en de multiples endroits.

Plafond : le plafond est recouvert de peinture en état d'usage.

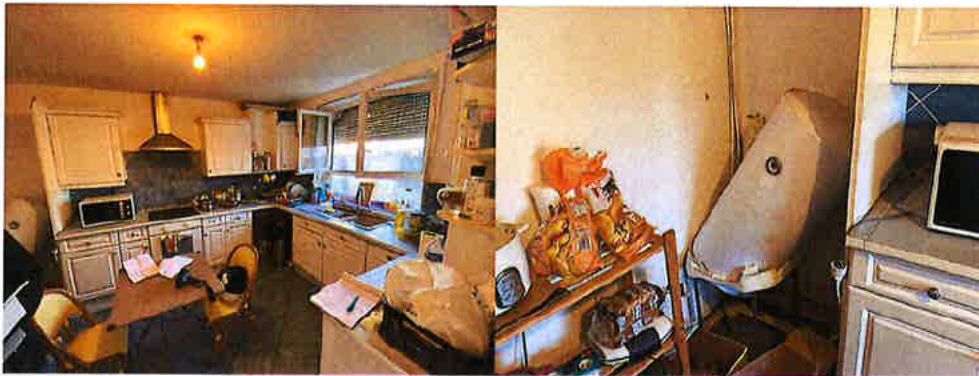
CUISINE :

La cuisine très sale est équipée de meubles bas et hauts en bois en mauvais état avec hotte aspirante et évier deux bacs.

Sol : le sol est recouvert de carrelage en état médiocre.

Murs : les murs sont recouverts de peinture en mauvais état et très sale avec crédence recouverte de faïence murale en état d'usage.

Plafond : le plafond est recouvert de peinture sale.

Fenêtre : présence d'une fenêtre double vantaux ouvrante en PVC très sale double vitrage avec bandeau fixe bas et volets roulants PVC électrique en état d'usage.

Généralités : présence d'un ballon d'eau chaude 100 litres désolidarisé du mur.

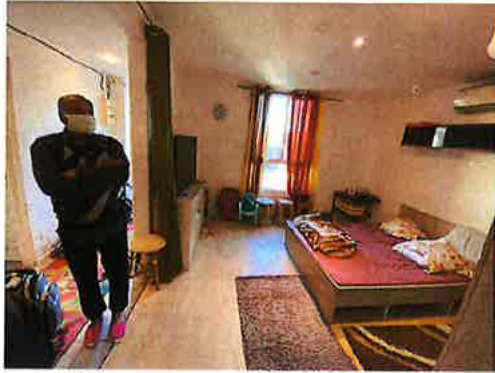
SALON :

Sol : le sol est recouvert de parquet en mauvais état.

Murs : les murs sont recouverts de peinture crépi en mauvais état.

Fenêtre : présence d'une fenêtre double vantaux ouvrante en PVC très sale double vitrage avec bandeau fixe bas et volets roulants PVC électrique cassés.

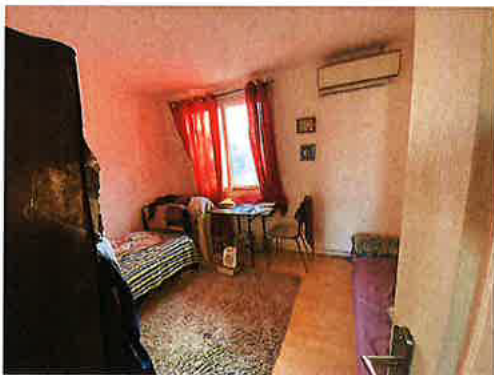
CHAMBRE :

Sol : le sol est recouvert de parquet vétuste en mauvais état.

Généralités : présence d'une climatisation hors d'usage selon les déclarations de l'occupant.

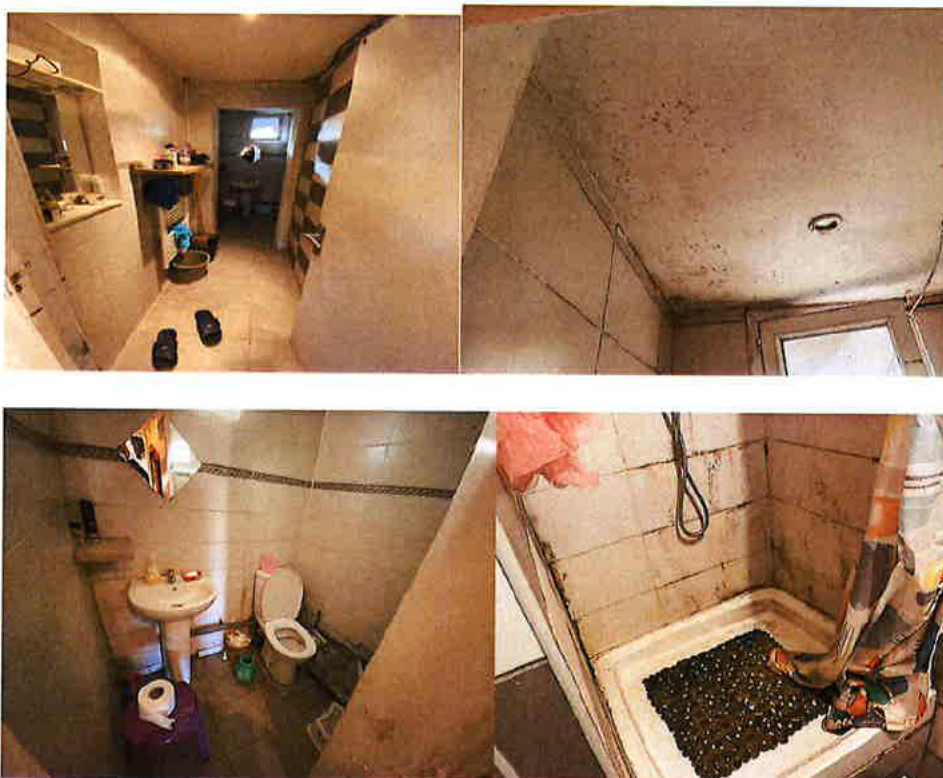
SALLE D'EAU :

L'accès se réalise par une porte en bois en état d'usage.
Il se dégage de la pièce une très forte odeur d'humidité.

Murs : les murs sont recouverts de faïence murale sur toute la hauteur en mauvais état avec moisissure prononcée.

Plafond : le faux-plafond avec spots encastrés est recouvert de peinture en mauvais état avec moisissure prononcée en de multiples endroits.

Généralités : présence d'un receveur de douche céramique avec moisissure en ses contours, d'un w.c cuvette à l'anglaise en état d'usage et d'un lavabo en état d'usage.

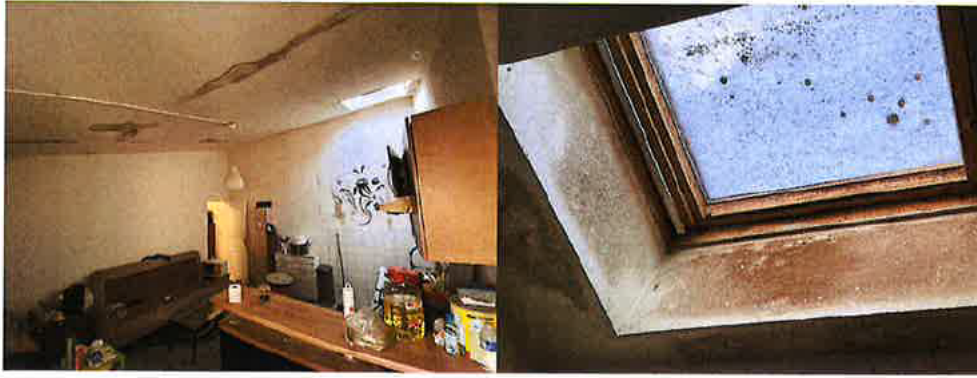
SALON :

L'accès se réalise par une porte-fenêtre double vantaux ouvrante en PVC double vitrage sale mais en état d'usage et donne directement sur le salon. Il se dégage une forte odeur d'humidité depuis le logement.

Sol : le sol est recouvert de linoléum en mauvais état recouvert lui-même par de nombreux tapis et moquette usagés.

Murs : les murs sont recouverts de peinture en mauvais état avec traces de moisissure en de multiples endroits.

Plafond : le plafond cathédrale est recouvert de peinture en mauvais état avec traces de moisissure en de multiples endroits.

Fenêtre : présence d'une fenêtre double vantaux ouvrante en PVC double vitrage avec volets roulants électriques en PVC en état d'usage. Présence d'une fenêtre de toit type Velux en bois double vitrage en mauvais état.

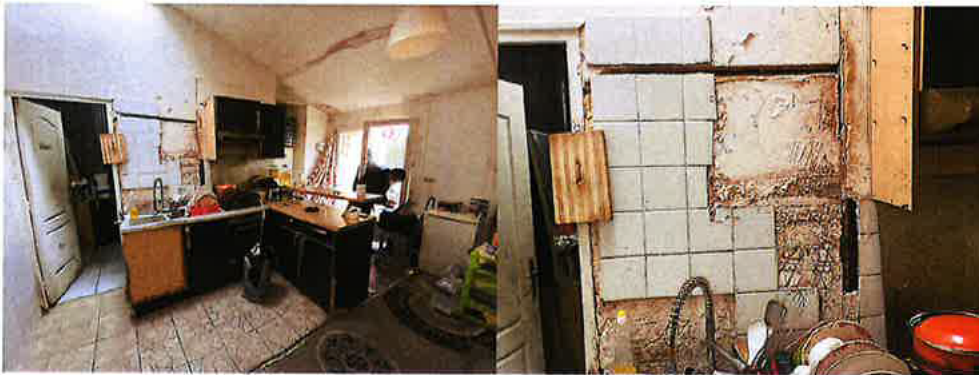
Cuisine ouverte sur salon :

La cuisine occupe un petit pan de mur avant la salle d'eau. Elle est équipée de meubles bas en bois en très mauvais état avec évier double bacs et hotte aspirante hors d'usage.

Murs : les murs sont recouverts de peinture hors d'usage et de faïence murale hors d'usage à reprendre.

Plafond : le plafond cathédrale est recouvert de peinture en mauvais état avec traces de moisissure en de multiples endroits.

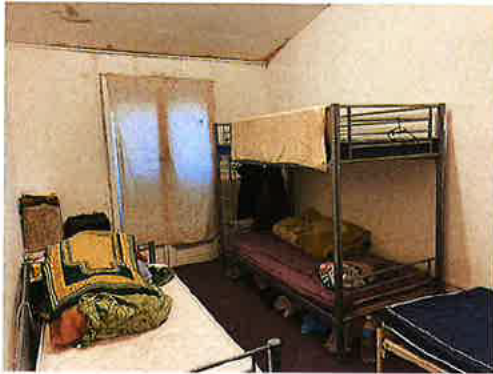
CHAMBRE :

Sol : le sol est recouvert de linoléum en mauvais état recouvert lui-même par de nombreux tapis et moquette usagés.

Murs : les murs sont recouverts de peinture en mauvais état avec traces de moisissure en de multiples endroits.

Plafond : le plafond cathédrale est recouvert de peinture en mauvais état avec traces de moisissure en de multiples endroits.

Généralités : présence d'une climatisation hors d'usage selon les déclarations du locataire principal.

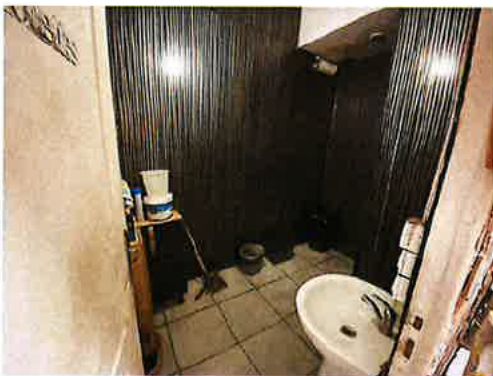
SALLE D'EAU :

Plafond : le plafond cathédrale est recouvert de peinture en mauvais état avec traces de moisissure en de multiples endroits.

Généralités : présence d'une VMC insuffisante, d'un w.c cuvette à l'anglaise en état d'usage, d'un lavabo en état d'usage et d'un receveur de douche.

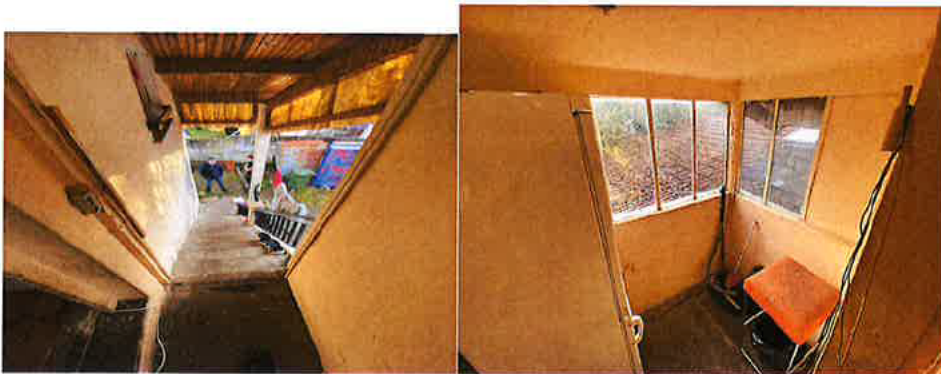
LOGEMENT EN PARTIE ARRIERE SOUS-COMBLES :

L'accès se réalise via un escalier extérieur maçonné avec auvent dont le plafond est recouvert de lambris en bois. Un poteau du auvent est constitué d'amiante.

Une petite véranda métallique avec muret maçonné donne sur un perron et une porte blindée donnant accès au logement. Depuis le perron une porte donne accès au logement.

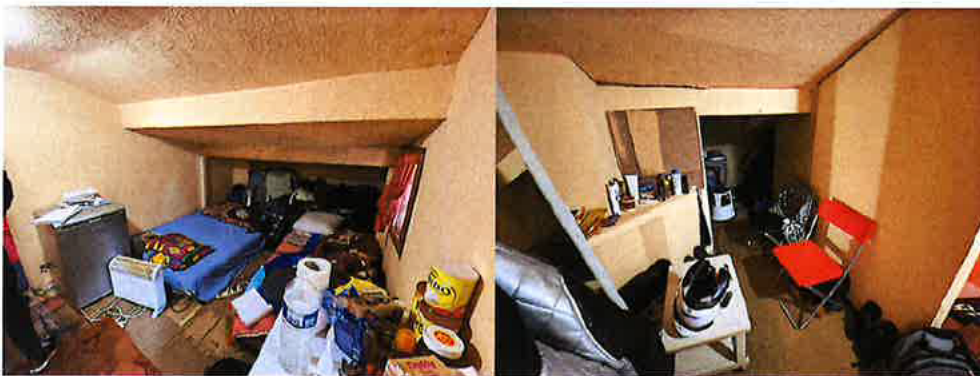
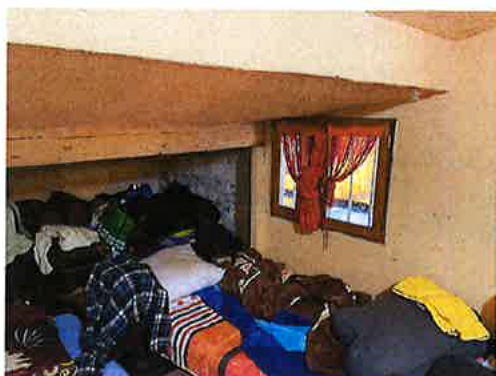
PREMIERE PIECE :

Sol : le sol est recouvert de parquet en mauvais état.

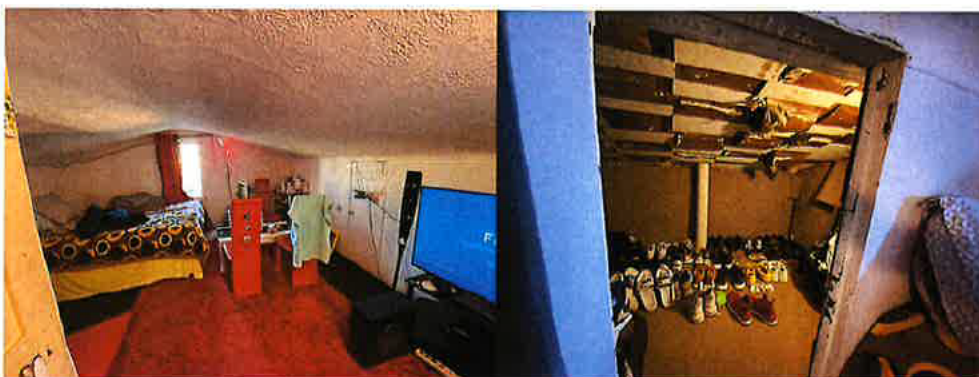
DEUXIEME PIECE SUR RUE :

Sol : le sol est recouvert de parquet en mauvais état avec moquette posée en l'état.

Murs : les murs sont recouverts de peinture en état d'usage.
Présence de chaque côté des sous-pente de la pièce de placard avec porte en bois et isolation apparente.

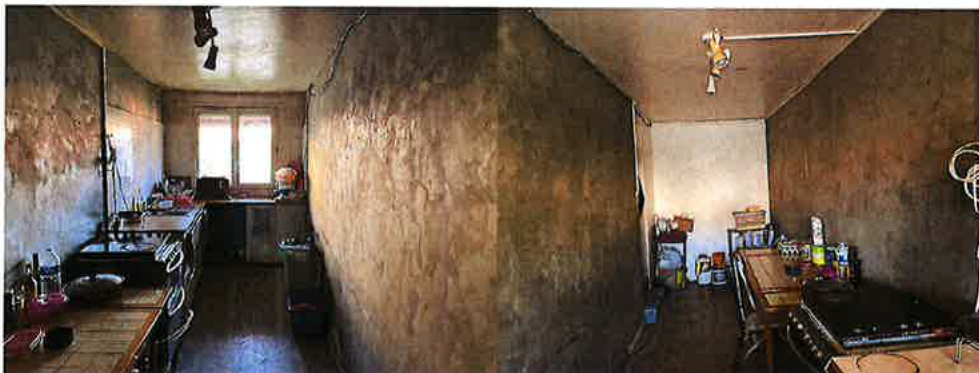
CUISINE :

La cuisine fait l'objet d'une modification du pavillon créée en parpaings lesquels ne sont pas sous enduit.

Murs : les murs sont recouverts de peinture en mauvais état. Présence d'une crédence recouverte de faïence murale en état d'usage.

Plafond : le plafond est recouvert de peinture en mauvais état avec traces de moisissure en de multiples endroits.

Fenêtre : présence d'une fenêtre double vitrage ouvrante en PVC en état d'usage avec volets roulants en PVC cassés.

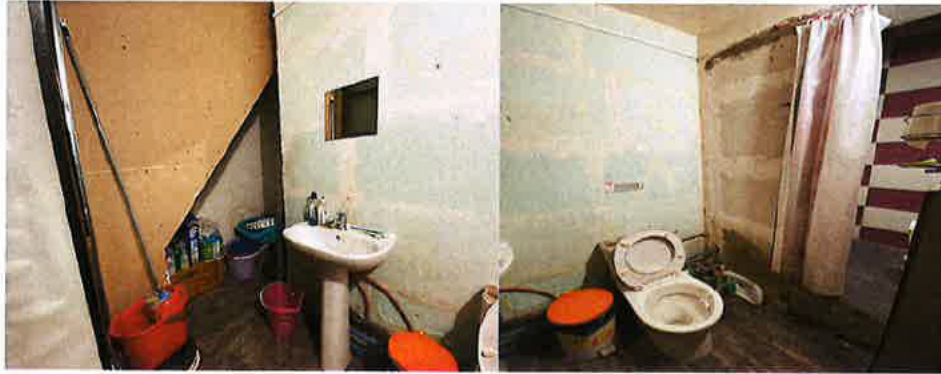
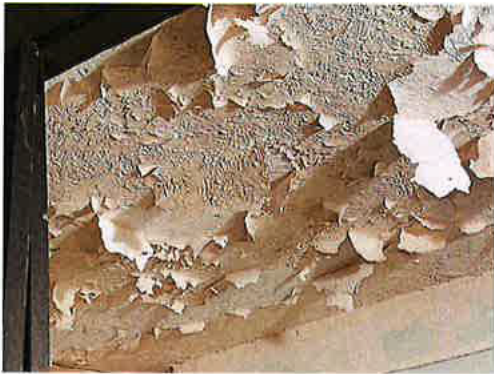
SALLE D'EAU :

L'accès sous l'escalier en partie se réalise par une porte de placard coulissante. La pièce est aveugle.

Murs : les murs sont constitués de carreaux de plâtre non peint état brut.

Plafond : le plafond est recouvert de peinture en mauvais état et est constitué en partie de l'escalier en bois.
