## **PROCES-VERBAL DE DESCRIPTION**

**L'AN DEUX MILLE VINGT ET UN  
ET LE VINGT-HUIT AVRIL**

Certifie m'être transporté ce jour à 09 heures 00 sis 1 rue de Lyon 93800 EPINAY SUR SEINE cadastré section Y n° 125 3<sup>ème</sup> porte 34.

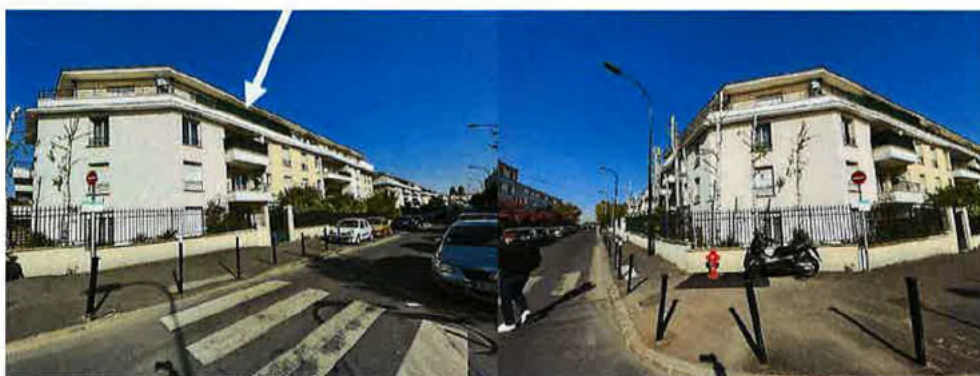
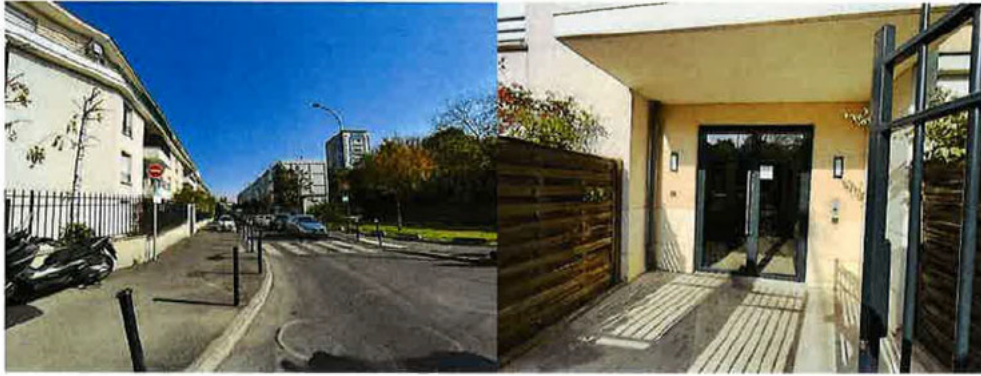
Appartement concerné

Il s'agit d'un appartement situé au 3<sup>ème</sup> étage d'un immeuble à usage d'habitation collective datant de 2008.

Le gros-œuvre est édifié de parpaings et les façades sont sous enduit en bon état et la toiture est réalisée d'une couverture en zinc sur une charpente en bois.

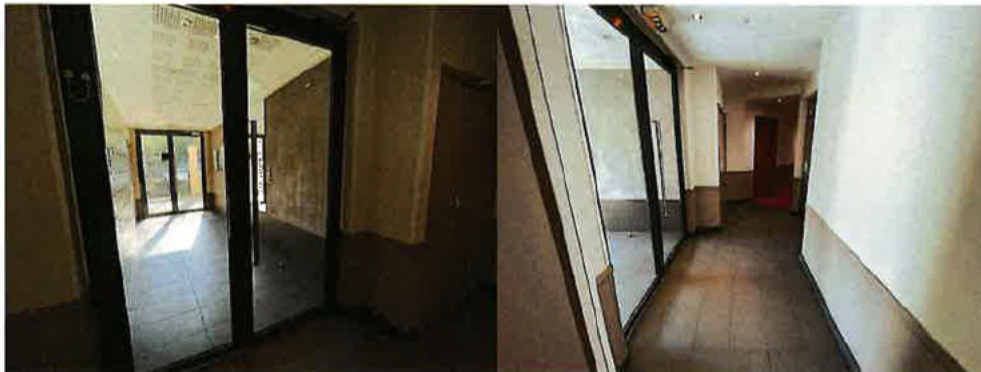
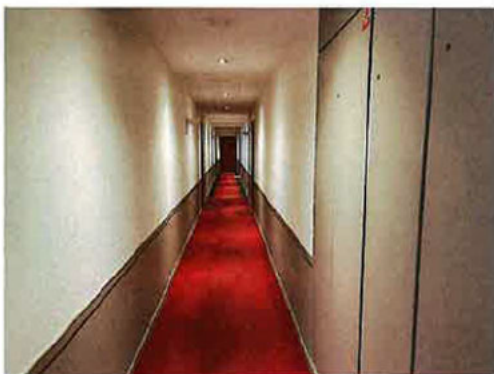
#### **HALL REZ-DE-CHAUSSEE :**

Sol : le sol est recouvert de carrelage en état d'usage et de moquette pour les couloirs d'accès aux appartements en état d'usage.

Murs : les murs sont recouverts de toile de verre peinte en état d'usage et de faïence murale au niveau du sas en état d'usage.

Plafond : le plafond est recouvert de peinture en état d'usage.

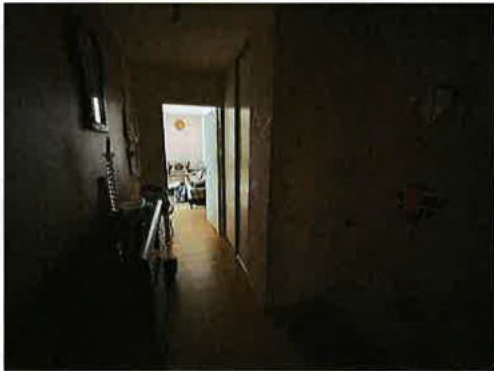
### **ENTREE ET HALL :**

L'accès se réalise par une porte en bois renforcée avec serrure renforcée en état d'usage.

Sol : le sol est recouvert de parquet en état d'usage.

Murs : les murs sont recouverts de papier peint en état d'usage.  
Présence d'un placard double portes coulissantes en état d'usage.

Plafond : le plafond est recouvert de peinture en état d'usage.

Généralités : présence d'un interphone et d'un radiateur en état d'usage.

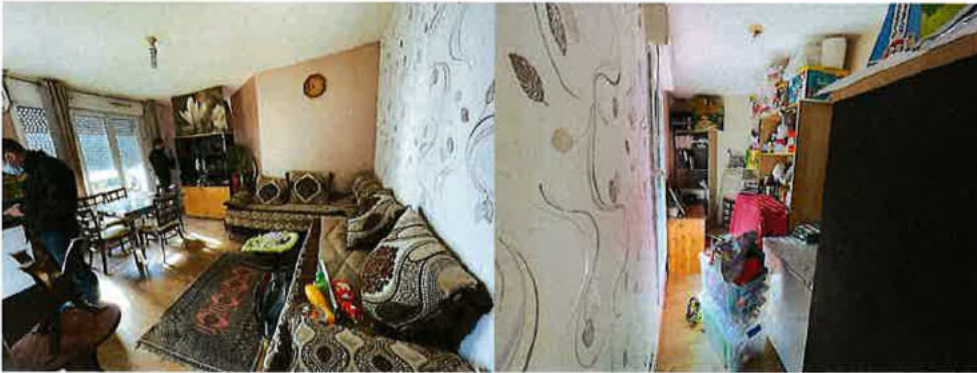
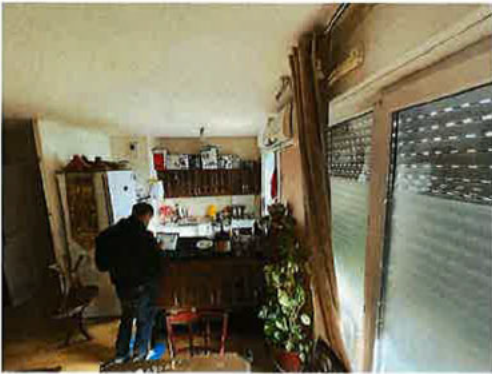
### **SALON OUVERT SUR CUISINE :**

L'accès se réalise par une porte en bois en état d'usage.  
Le salon n'est ni carré ni rectangulaire. La partie fond est sous forme de triangle.

Sol : le sol est recouvert de parquet en état d'usage.

Murs : les murs sont recouverts de papier peint en état d'usage.

Plafond : le plafond est recouvert de peinture en état d'usage.

Fenêtre : présence d'une porte-fenêtre double vantaux ouvrante en PVC double vitrage en état d'usage avec en continuité une baie fixe en PVC double vitrage en état d'usage, l'ensemble avec volets roulants en PVC mécanique en état d'usage.

Présence d'une porte-fenêtre simple vantail ouvrante en PVC double vitrage en état d'usage avec volets roulants en PVC mécanique en état d'usage.

Les deux portes-fenêtres donnent accès à un balcon longeant tout l'appartement.

Généralités : présence d'un appareil de climatisation réversible.

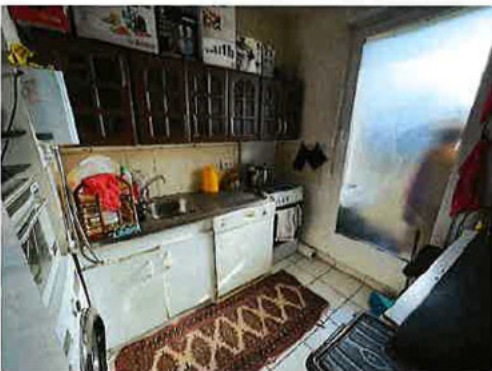
**CUISINE OUVERTE :**

La cuisine modeste est équipée de meubles bas et hauts en bois en état d'usage avec évier simple bac en inox en état d'usage.

Sol : le sol est recouvert de carrelage en état d'usage.

Murs : les murs sont recouverts de peinture en état d'usage.

Plafond : le plafond est recouvert de peinture en état d'usage.

Fenêtre : Présence d'une porte-fenêtre simple vantail ouvrante en PVC double vitrage en état d'usage avec volets roulants en PVC mécanique en état d'usage permettant l'accès au balcon.

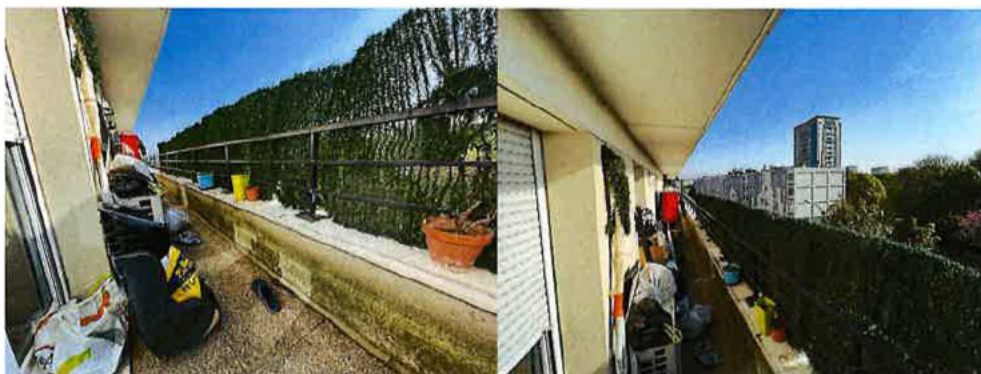
### **BALCON :**

Le balcon longe l'appartement.

Le sol est recouvert de dalles gravillonnées sur plots en état d'usage.

Le garde corps est constitué d'un muret bahut surmonté d'une rambarde métallique en état d'usage.

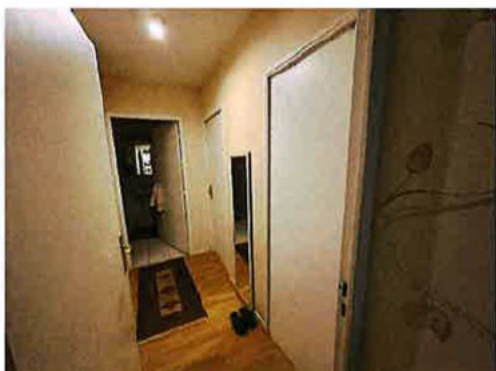
### **COULOIR :**

Sol : le sol est recouvert de parquet en état d'usage.

Murs : les murs sont recouverts de papier peint en état d'usage. Présence d'un placard deux portes coulissantes en état d'usage.

Plafond : le plafond est recouvert de peinture en état d'usage.

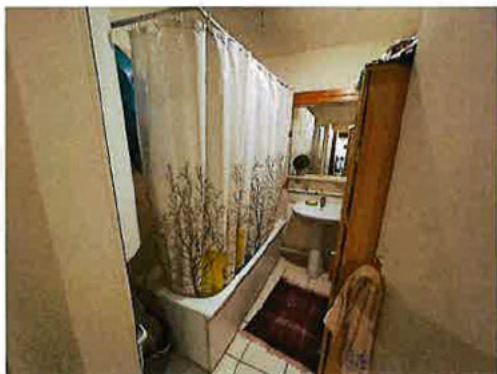
### **SALLE DE BAINS :**

L'accès se réalise par une porte en bois en état d'usage.

Sol : le sol est recouvert de carrelage en état d'usage.

Murs : les murs sont recouverts de peinture en état d'usage.

Plafond : le plafond est recouvert de peinture en état d'usage.

Généralités : présence d'un ballon d'eau chaude, d'une baignoire en état d'usage et d'un lavabo en état d'usage surmonté d'un miroir.
