PROCÈS-VERBAL DESCRIPTIF

L'AN DEUX MIL DIX-NEUF,
ET LE VINGT-HUIT MAI.

Je me suis rendue ce jour à partir de 09h30, sur les communes de CANNES (06400) 6 chemin du Séminaire Saint Paul, Quartier Cannes Eden et VALLAURIS (06220), boulevard des horizons (Alpes-Maritimes),

Les biens immobiliers saisis, objets de la présente procédure, dépendent d'un ensemble immobilier dénommé « La petite chimère », sis sur la commune de CANNES (06400) 6 chemin du Séminaire Saint Paul, Quartier Cannes Eden et à VALLAURIS (06220), boulevard des horizons (Alpes-Maritimes),

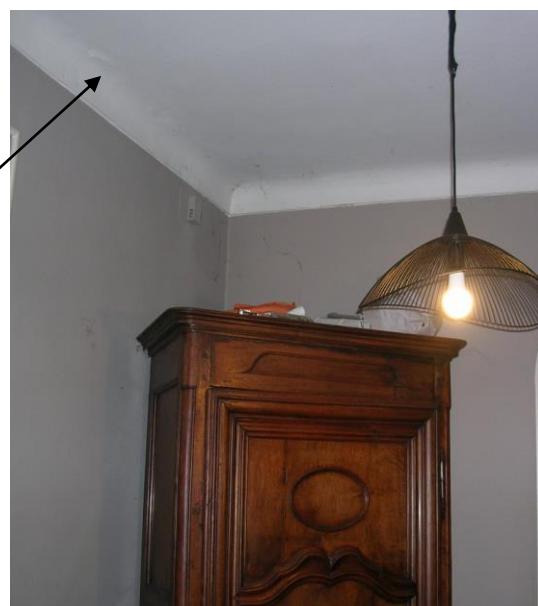
À noter au niveau du plafond plusieurs fissures.

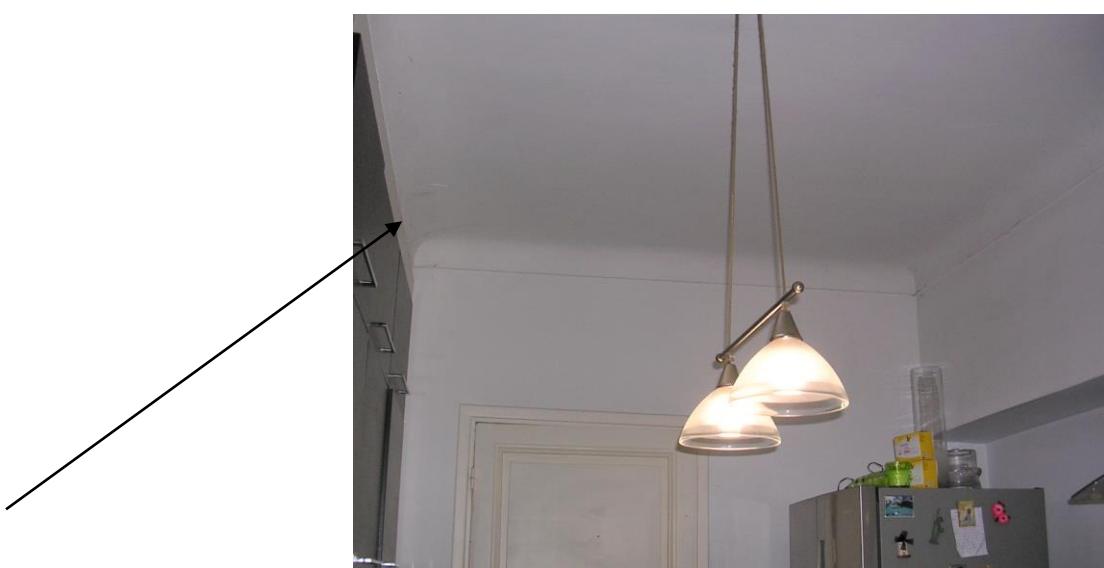
À noter, des fissures de part et d'autre dans le plafond.

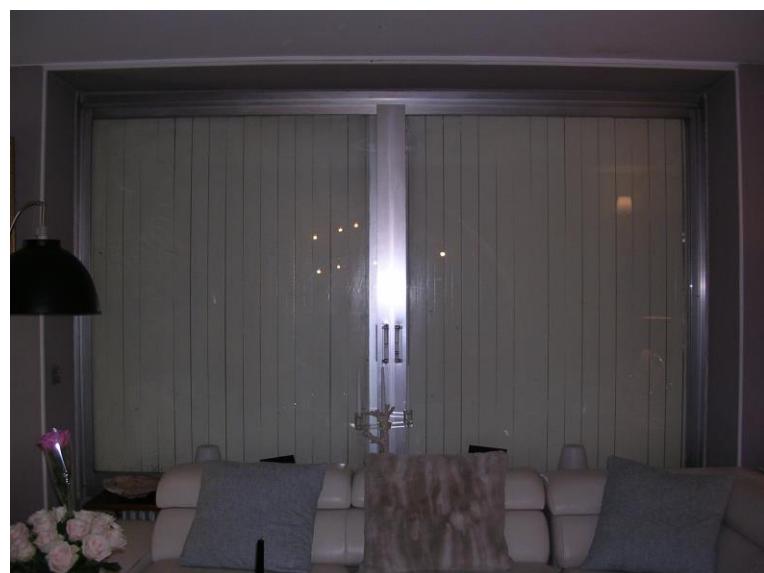
- une baie vitrée simple vitrage à deux panneaux (le système d'ouverture de cette baie ne fonctionne pas), menuiserie aluminium.

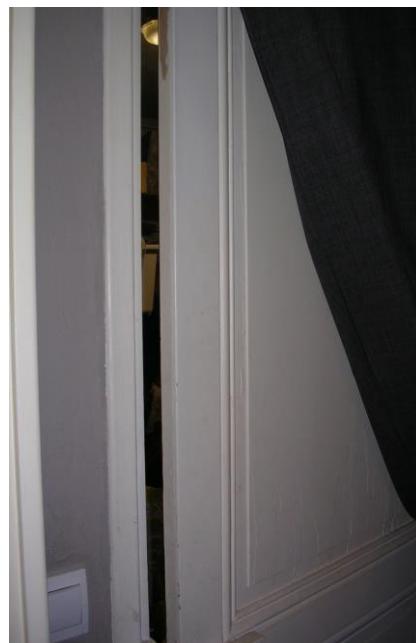
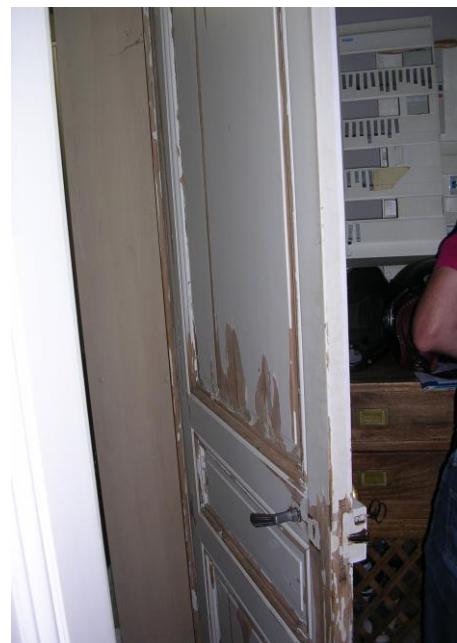
- Une porte intérieure en bois (située à côté des toilettes) dont ces deux faces comportent des fissures. La peinture est craquelée.

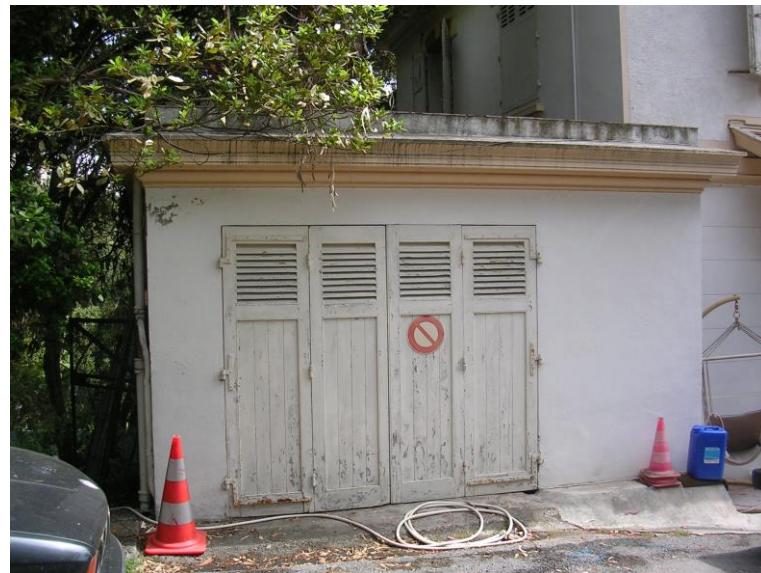
- une grande porte d'entrée principale située sur la façade de l'ensemble immobilier et côté chemin du séminaire saint paul à cannes.
Il s'agit d'une porte menuiserie en bois à plusieurs vantaux dont les faces intérieures et extérieures sont très détériorées.

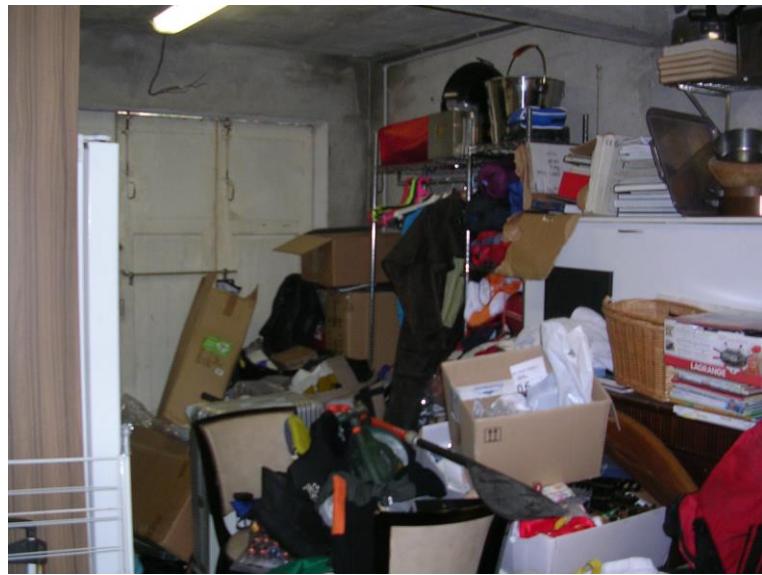
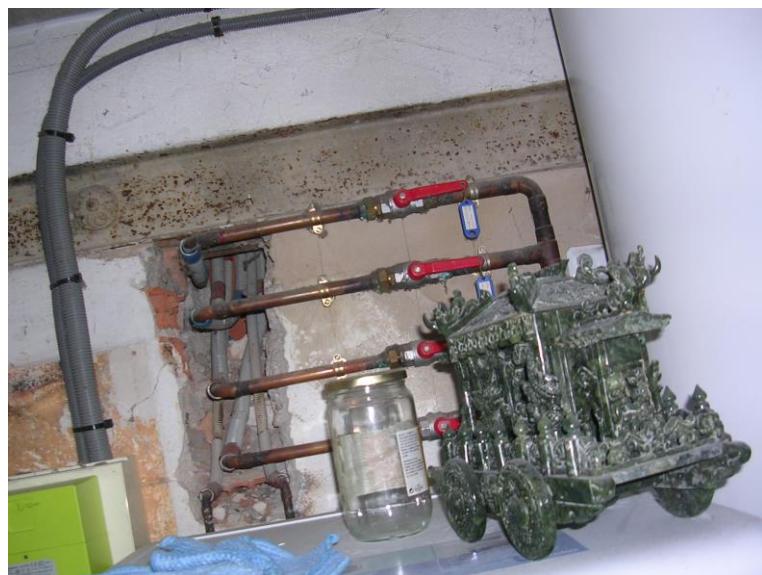
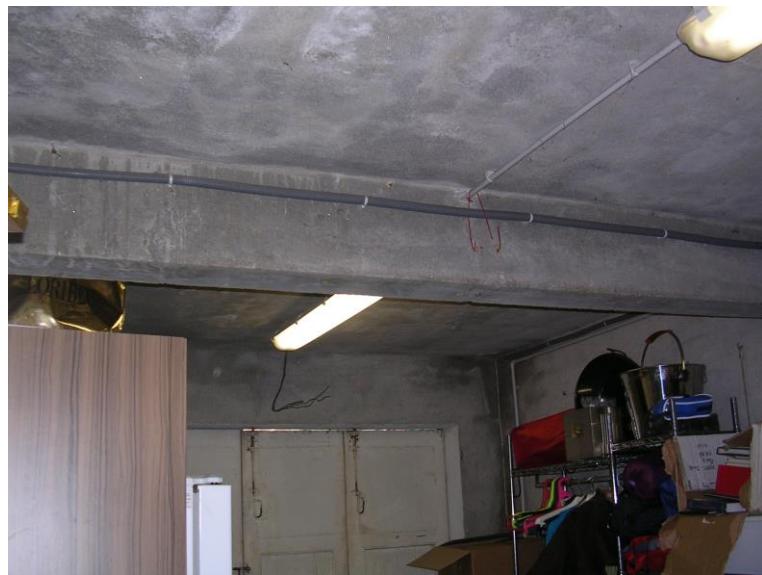
Je note cependant de nombreuses traces d'auréoles de part et d'autre.

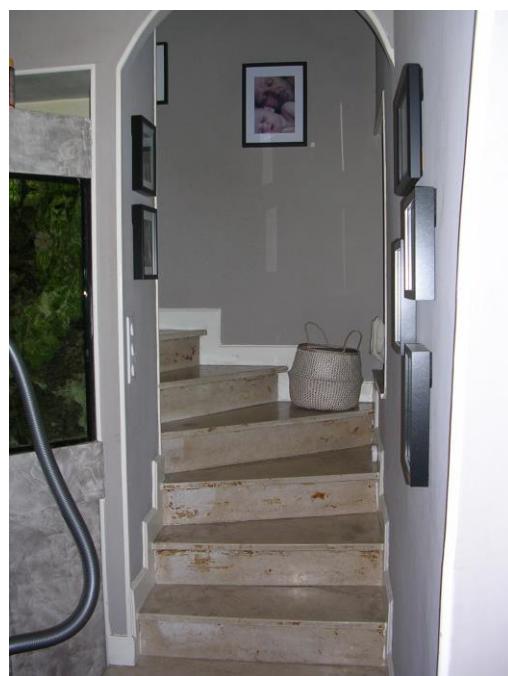
À noter toutefois à certains endroits des petites fissures ou craquellements de peinture .

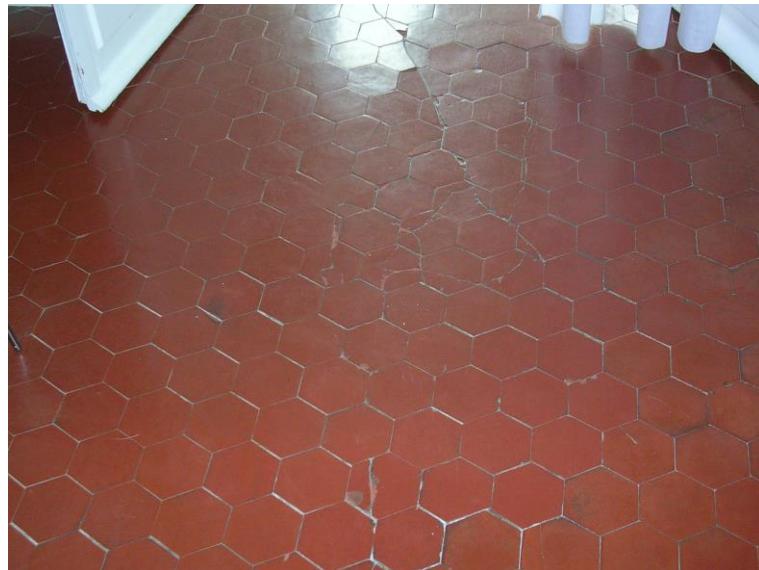
Carrelé. (terre cuite). A noter, de nombreux carreaux sont cassés et fissurés.

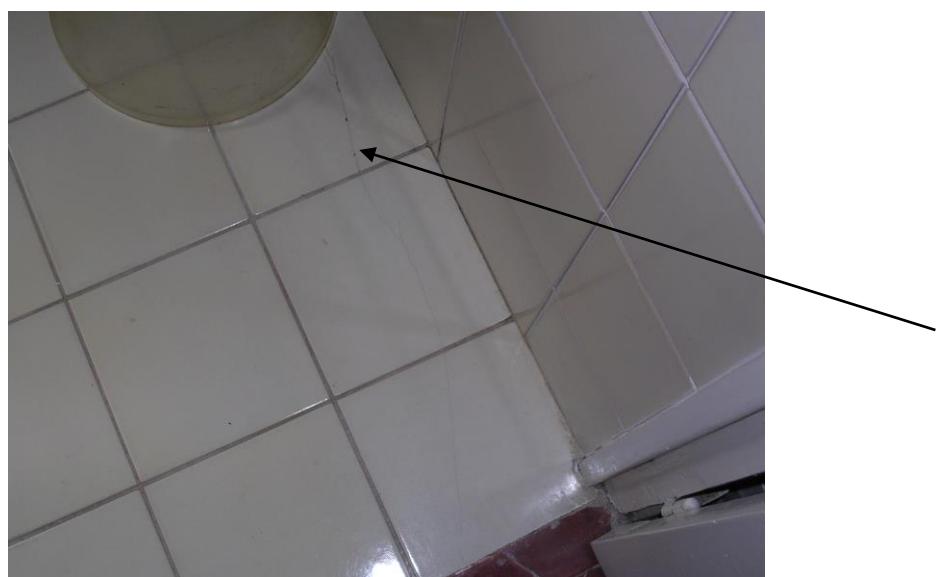
Carrelés et usagés. (Présence d'une fissure sur certains carreaux du sol).

Les joints de plusieurs carreaux sont noirs.

Présence de trous non rebouchés sur certains joints.

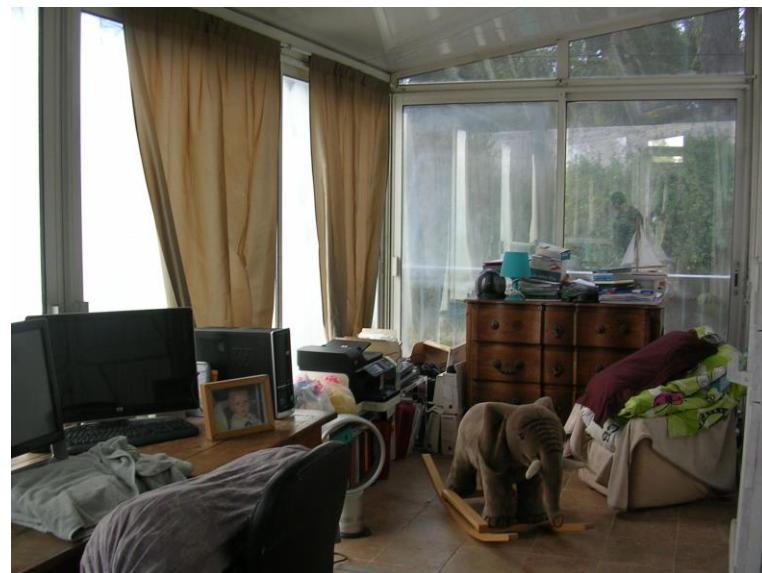
Les parois vitrées sont en double vitrage avec encadrement en aluminium.
(état usagé avec présence de petites taches noires).

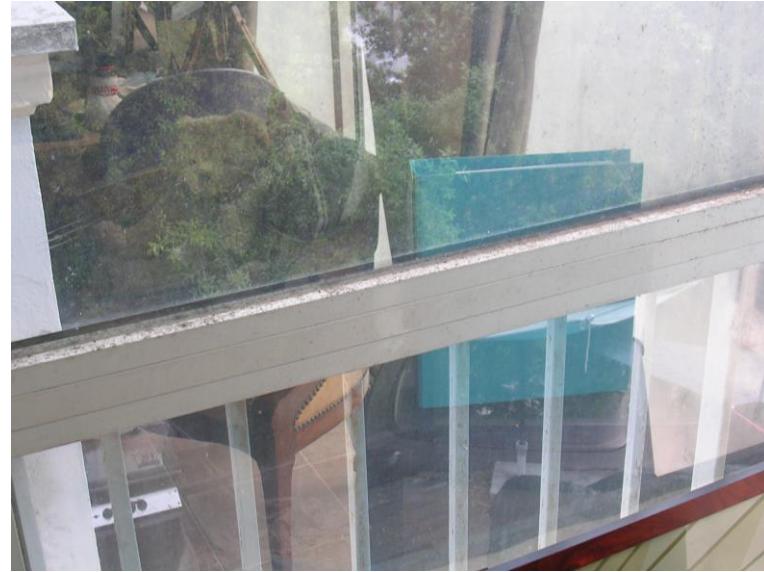
À droite de cette véranda (en entrant), je note la présence sur une partie de la cloison, de traces d'auréoles noires avec craquellement du revêtement.

Présence de point noirs sur les baguettes des parois vitrées.

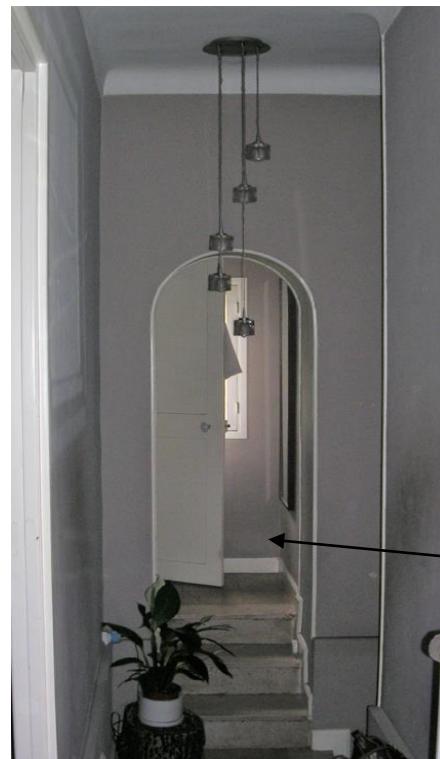
L'ensemble à l'état d'usage avec toutefois des petites fissures ou de la peinture craquelée à certains endroits.

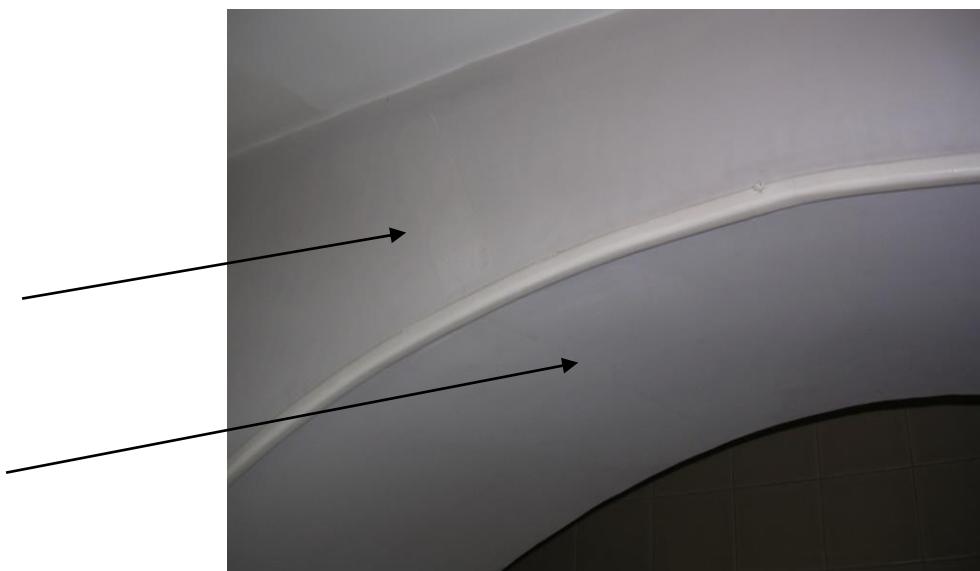
À noter quelques carreaux abîmés.

L'ensemble usagé et présence de petites fissures à certains endroits.

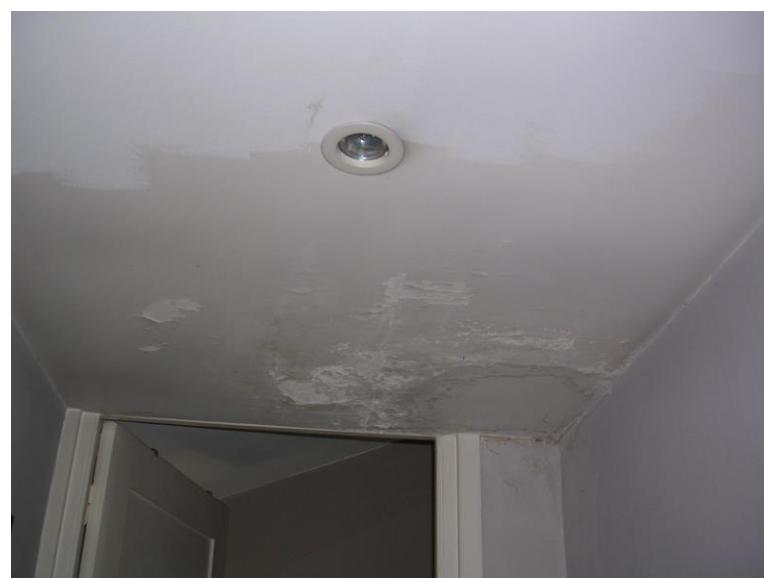
Présence d'une importante trace d'auréole et peinture fortement craquelée près du spot situé à l'entrée de cette pièce.
