PROCES-VERBAL DE DESCRIPTION

**L'AN DEUX MILLE VINGT
ET LE CINQ MARS**

Certifie m'être transporté ce jour à 13 heures 30 , sis 6 Place Jules Verne 2^{ème} étage 2^{ème} porte gauche ascenseur 1^{er} ascenseur 93380 PIERREFITTE SUR

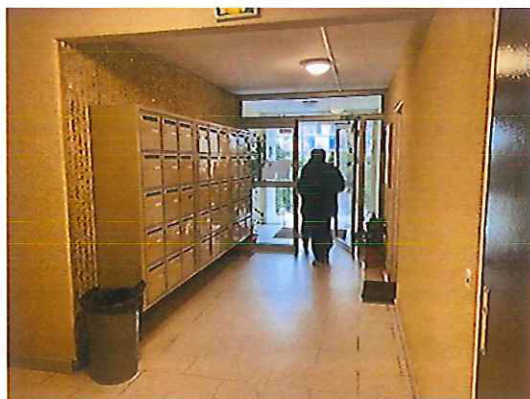
HALL DU REZ-DE-CHAUSSEE :

Sol : le sol est recouvert de carrelage en état d'usage.

Murs : les murs sont recouverts de peinture en état d'usage.

Plafond : le plafond est recouvert de peinture crépi en état d'usage.

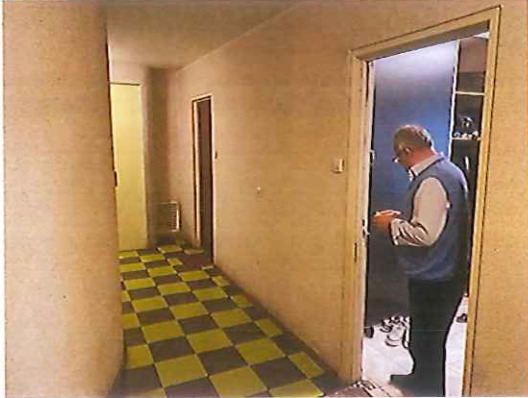
PALIER :

Sol : le sol est recouvert de linoléum en état d'usage

Murs : les murs sont recouverts de crépi projeté en état d'usage.

Plafond : le plafond est recouvert de crépi peint en état d'usage.

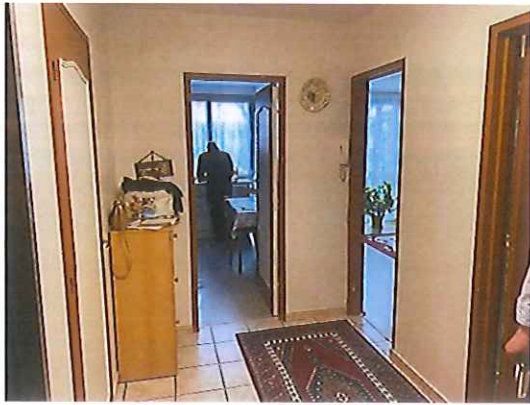
HALL :

Sol : le sol est recouvert de carrelage en état d'usage.

Murs : les murs sont recouverts de toile de verre peinte en état d'usage .

Présence d'un grand placard double porte coulissante en état d'usage.

Plafond : le plafond est recouvert de peinture en état d'usage.

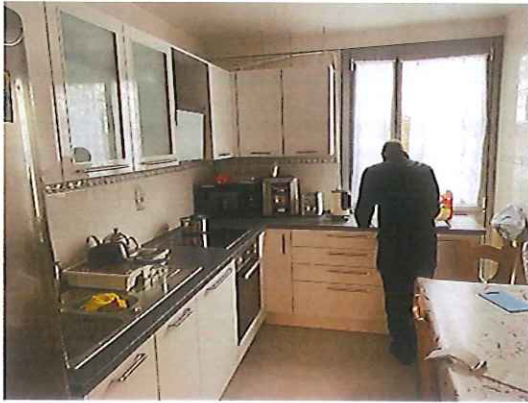
CUISINE :

La cuisine est équipée de meubles bas et hauts en bois en état d'usage avec électroménager encastré , un évier double en inox , une hotte aspirante .

Sol : le sol est recouvert de carrelage en état d'usage.

Murs : les murs sont recouverts de faïence murale sur toute la hauteur en état d'usage.

Plafond : le plafond est recouvert de peinture en état d'usage.

Fenêtre : présence d'un panneau en aluminium avec une fenêtre double vantaux ouvrante en aluminium double vitrage avec une fenêtre fixe en continuité et un bandeau fixe en partie basse et volets coulissant en PVC , l'ensemble en état d'usage.

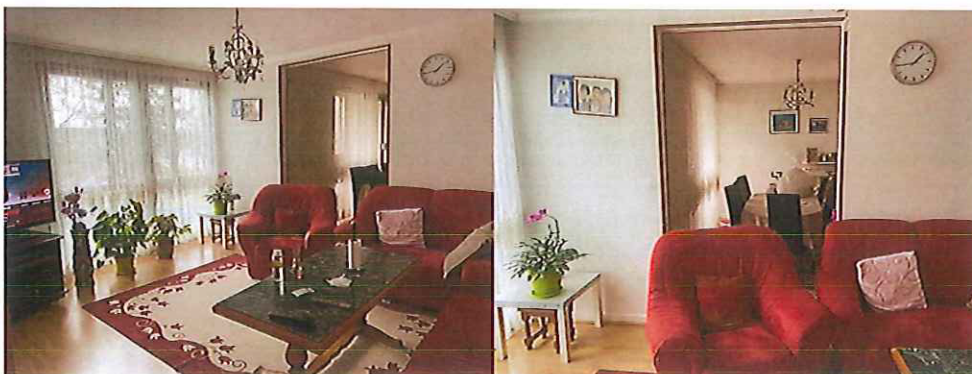
SALON DOUBLE :

Sol : le sol est recouvert de parquet en état d'usage.

Murs : les murs sont recouverts de toile de verre peinte en état d'usage.
Présence d'un panneau métallique côté mur gauche en prolongement de la fenêtre

Plafond : le plafond est recouvert de peinture crépi en état d'usage.

Fenêtre : présence d'un panneau en aluminium avec deux fenêtres doubles vantaux ouvrantes en aluminium double vitrage avec une fenêtre fixe en continuité et un bandeau fixe en partie basse et volets coulissant en PVC , l'ensemble en état d'usage

Présence d'une baie vitrée coulissante deux baies en aluminium double vitrage avec une baie fixe donnant accès à un balcon avec garde-corps métallique formant une loggia.

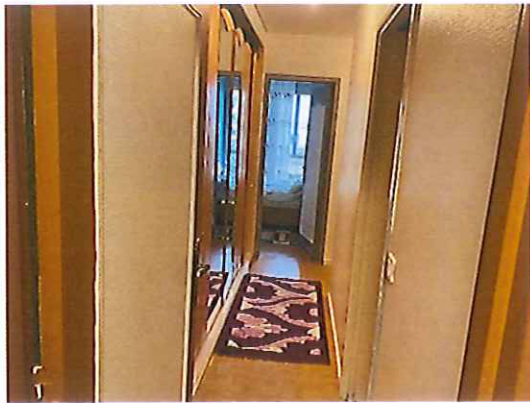
COULOIR PARTIE NUIT :

Sol : le sol est recouvert de dalles de linoléum en état d'usage.

Murs : les murs sont recouverts de toiles de verre peinte en état d'usage.
Le mur gauche est recouvert sur la totalité de placards double portes cassées.
Présence d'un placard double portes métalliques type KZ en état d'usage.

Plafond : le plafond est recouvert de peinture en état d'usage.

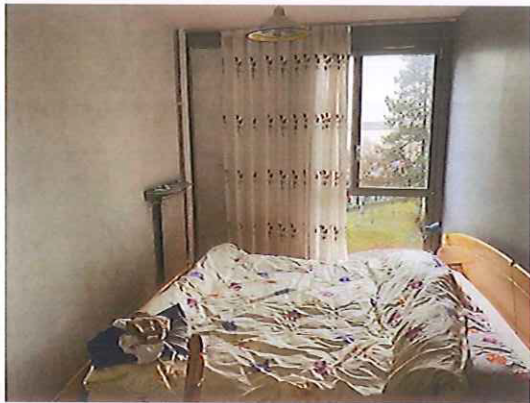
CHAMBRE n°1:

Sol : le sol est recouvert de dalles de linoléum en état d'usage.

Murs : les murs sont recouverts de toile de verre peinte et de peinture en mauvais état.

Plafond : le plafond est recouvert de peinture crépi en état d'usage.

Fenêtre : présence d'un panneau en aluminium avec une fenêtre simple vantail ouvrante en aluminium double vitrage avec une fenêtre fixe en continuité et un bandeau fixe en partie basse et volets coulissant en PVC , l'ensemble en état d'usage.
