PROCES-VERBAL DE DESCRIPTION

**L'AN DEUX MILLE VINGT ET UN
ET LE VINGT-SIX JUILLET**

Là étant sur place, 88 Rue André Karman cadastré section AY n°23 93300 AUBERVILLIERS bâtiment sur rue escalier droite 2^{ème} étage porte droite.

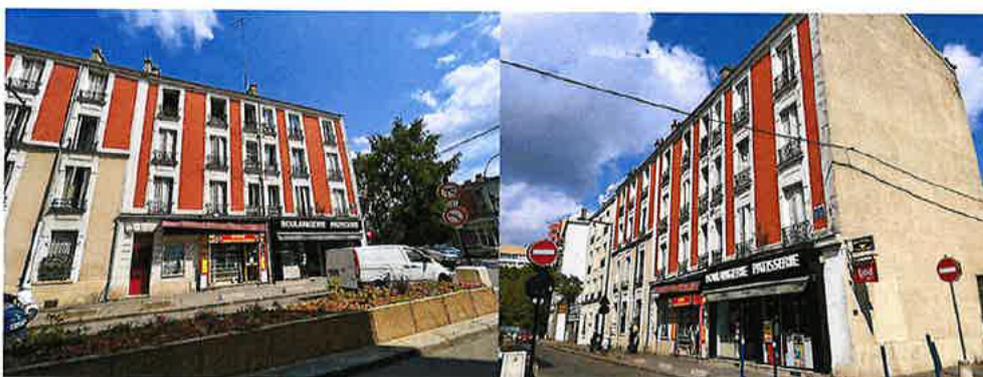
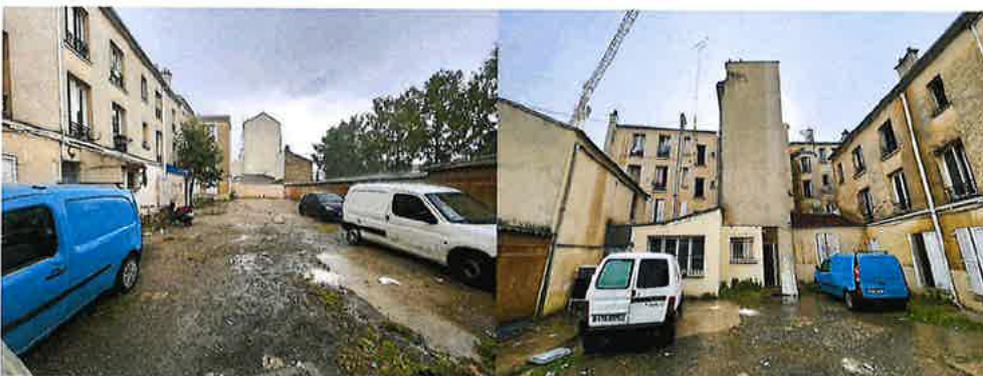
Il s'agit d'un immeuble élevé sur sous-sol, d'un rez-de-chaussée et de 3 étages. Deux commerces sont implantés en rez-de-chaussée (une boulangerie et une épicerie). Une cour avec boxes et immeuble sur 2 étages se trouvent en partie arrière du bâtiment.

La résidence est peu entretenue. Les gouttières fuient notamment au niveau de l'immeuble sur cour en entrée de cour depuis le bâtiment sur rue.

L'immeuble est édifié de briques peintes et de pierres. Les façades sont sous enduit ainsi que le pignon face droite. Il est élevé d'un sous-sol et d'un rez-de-

chaussée avec 2 étages. La toiture à deux pans est recouverte de tuiles mécaniques en état d'usage.

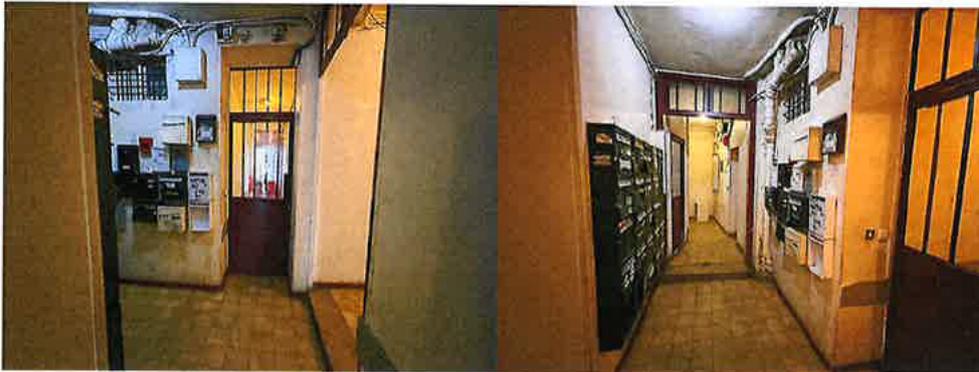
HALL DU REZ-DE-CHAUSSEE :

Sol : le sol est recouvert de carrelage en état d'usage.

Murs : les murs sont recouverts de toile de verre peinte en mauvais état.

Plafond : le plafond est recouvert de peinture vétuste en mauvais état.

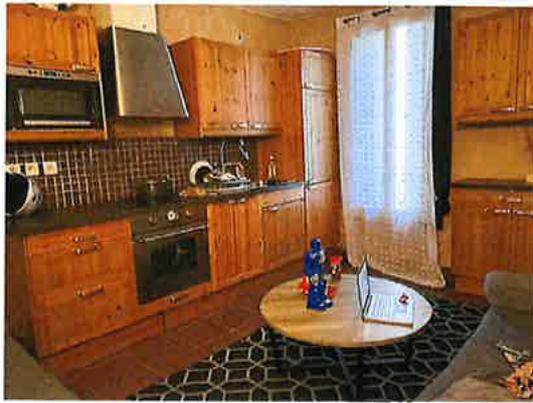
CUISINE OUVERTE SUR PIECE PRINCIPALE :

La cuisine est équipée de meubles bas et hauts en bois en état d'usage avec crédence en faïence petits carreaux en état d'usage. La cuisine dispose d'une hotte aspirante, d'électroménager encastrés et d'un évier simple bac.

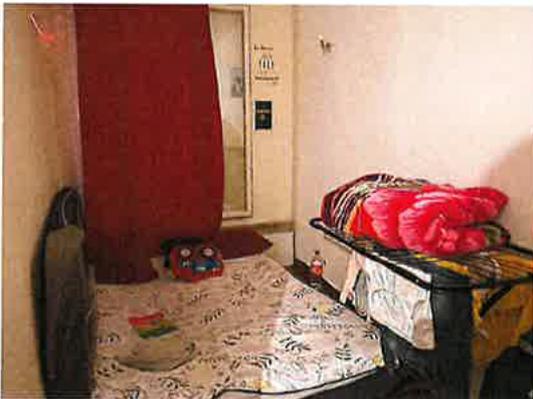
COIN CHAMBRE :

Sol : le sol est recouvert de carrelage en état d'usage.

Murs : les murs sont recouverts de toile de verre peinte en état d'usage et de peinture en état d'usage.

Plafond : le plafond est recouvert de peinture en état d'usage.

Fenêtre : présence d'une fenêtre double vantaux ouverte en PVC double vitrage en état d'usage avec volets type persiennes métalliques en état d'usage

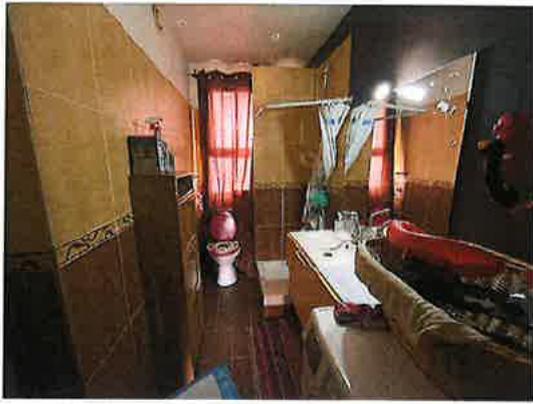
SALLE DE BAINS :

L'accès se réalise par une porte en bois isoplane en état d'usage.

Sol : le sol est recouvert de carrelage en état d'usage.

Murs : les murs sont recouverts de faïence murale sur la mi-hauteur et de peinture en continuité en état d'usage.

Plafond : le plafond est recouvert de peinture en état d'usage.

Généralités : présence d'une douche en état d'usage, d'un meuble de salle de bains surmonté d'un lavabo en état d'usage avec miroir, d'un radiateur sèche-serviette en état d'usage et d'un W.C cuvette à l'anglaise en état d'usage.
