## **PROCES-VERBAL DE DESCRIPTION**

**L'AN DEUX MILLE VINGT  
ET LE CINQ MARS**

Certifie m'être transporté ce jour à 10 heures 15 , sis 210 Avenue du 8 mai 1945 Bâtiment B Escalier 7 rez-de-chaussée gauche 93150 LE BLANC MESNIL, cadastré section AB n° 205

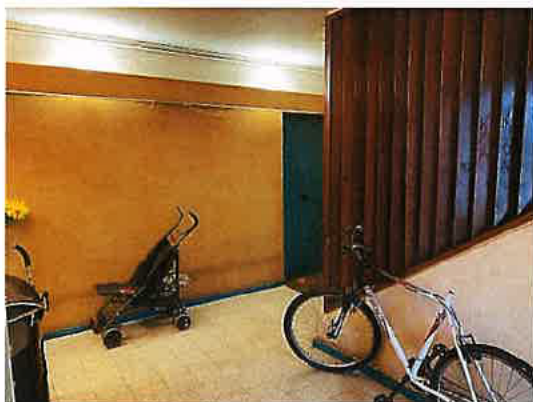
### **PARTIES COMMUNES REZ-DE-CHAUSSEE ET ETAGES :**

Sol : le sol est recouvert de carrelage en état d'usage.

Murs : les murs sont recouverts de toile de jute et de peinture type crépi défraîchis.

Plafond : le plafond est recouvert de peinture défraîchie.

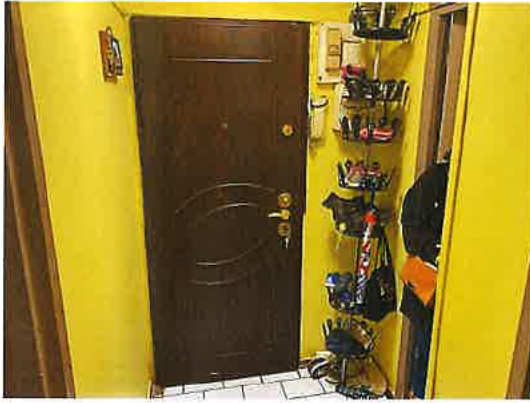
### **PORTE D'ENTREE ET HALL :**

L'entrée se réalise par une porte d'aspect récente avec serrure renforcée en état d'usage.

Sol : le sol est recouvert de carrelage en état d'usage.

Murs : les murs sont recouverts de peinture en état d'usage.

Plafond : le plafond est recouvert de peinture en état d'usage.

Généralités : présence d'un interphone.

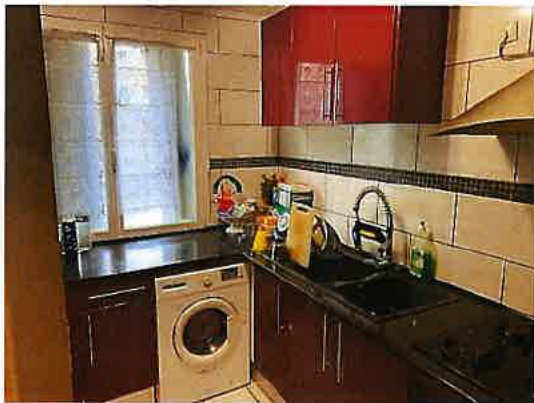
### **CUISINE :**

L'accès se réalise par une porte en bois en état d'usage.

La cuisine est équipée de meubles bas et hauts en bois en état d'usage avec une hotte aspirante, un évier double bacs et de l'électroménager encastré.

Sol : le sol est recouvert de carrelage en état d'usage.

Murs : les murs sont recouverts de faïence murale sur toute la hauteur en état d'usage.

Plafond : le plafond est recouvert de peinture en état d'usage.

Fenêtre : présence d'une fenêtre double vantaux en PVC double vitrage ouvrante en état d'usage avec volets de type persiennes en PVC en état d'usage.

Généralités : présence d'une chaudière dans un placard en bois.

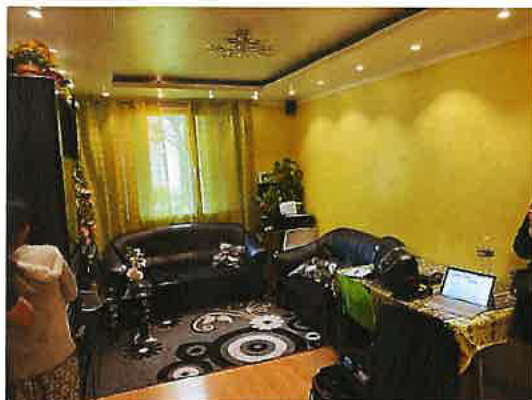
### **SALON :**

L'accès se réalise par une porte en bois en état d'usage.

Sol : le sol est recouvert de parquet flottant en état d'usage.

Murs : les murs sont recouverts de peinture en état d'usage.

Plafond : le plafond est recouvert de peinture en état d'usage avec un faux plafond décoratif et spots encastrés.

Fenêtre : présence d'une fenêtre double vantaux en PVC double vitrage ouvrante avec en continuité une fenêtre fixe en PVC double vitrage l'ensemble en état d'usage avec volets de type persiennes en PVC en état d'usage.

Généralités : présence d'un radiateur en état d'usage.

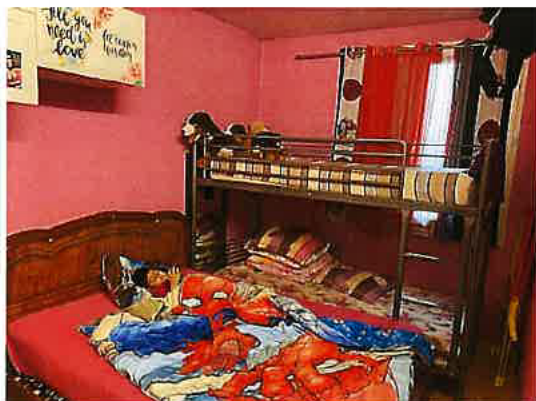
## **CHAMBRE :**

L'accès se réalise par une porte en bois en état d'usage.

Sol : le sol est recouvert de parquet flottant en état d'usage.

Murs : les murs sont recouverts de toile de verre peinte en état d'usage avec présence de moisissure en partie basse sur le mur face côté pignon rue Juste Héras.

Plafond : le plafond est recouvert de peinture en état d'usage.

Fenêtre : présence d'une fenêtre double vantaux ouvrante double vitrage en PVC en état d'usage avec volets de type persiennes en PVC en état d'usage.

Généralités : présence d'un radiateur en état d'usage.

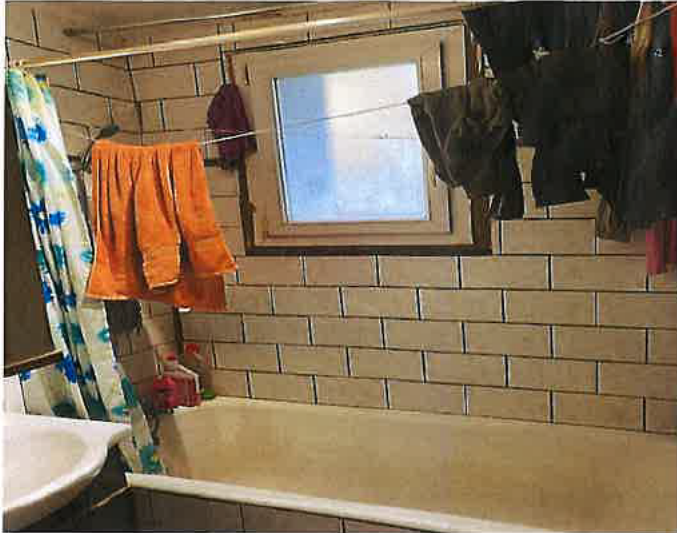
### **SALLE DE BAINS :**

L'accès se réalise par une porte en bois en état d'usage.

Sol : le sol est recouvert de carrelage en état d'usage.

Murs : les murs sont recouverts de faïence murale sur toute la hauteur en état d'usage.

Plafond : le plafond est recouvert de peinture en état d'usage avec points de moisissures en multiples endroits.

Fenêtre : présence d'une fenêtre simple vantail double vitrage ouvrante en PVC en état d'usage avec volets de type persiennes en PVC en état d'usage.

Généralités : présence d'une baignoire en état d'usage, d'un lavabo en état d'usage.

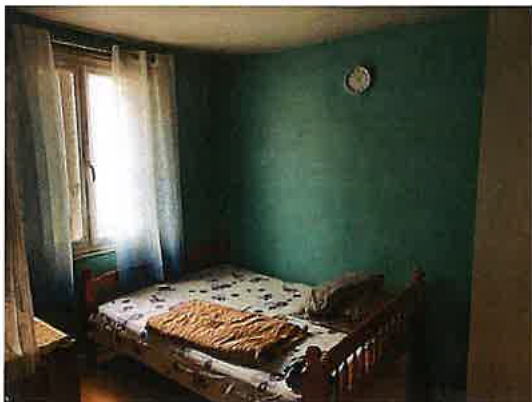
### **CHAMBRE :**

L'accès se réalise par une porte en bois en état d'usage.

Sol : le sol est recouvert de parquet flottant en état d'usage.

Murs : les murs sont recouverts de toile de verre peinte en état d'usage avec présence de moisissure.

Plafond : le plafond est recouvert de peinture en état d'usage.

Fenêtre : présence d'une fenêtre double vantaux ouvrante double vitrage en PVC en état d'usage avec volets de type persiennes en PVC en état d'usage.

Généralités : présence d'un radiateur en état d'usage.
