# **PROCES VERBAL**

# **DE DESCRIPTION**

Le 20 JUIN 2018

Lieu : lieudit la Fertinière  
53110 LASSAY LES CHATEAUX

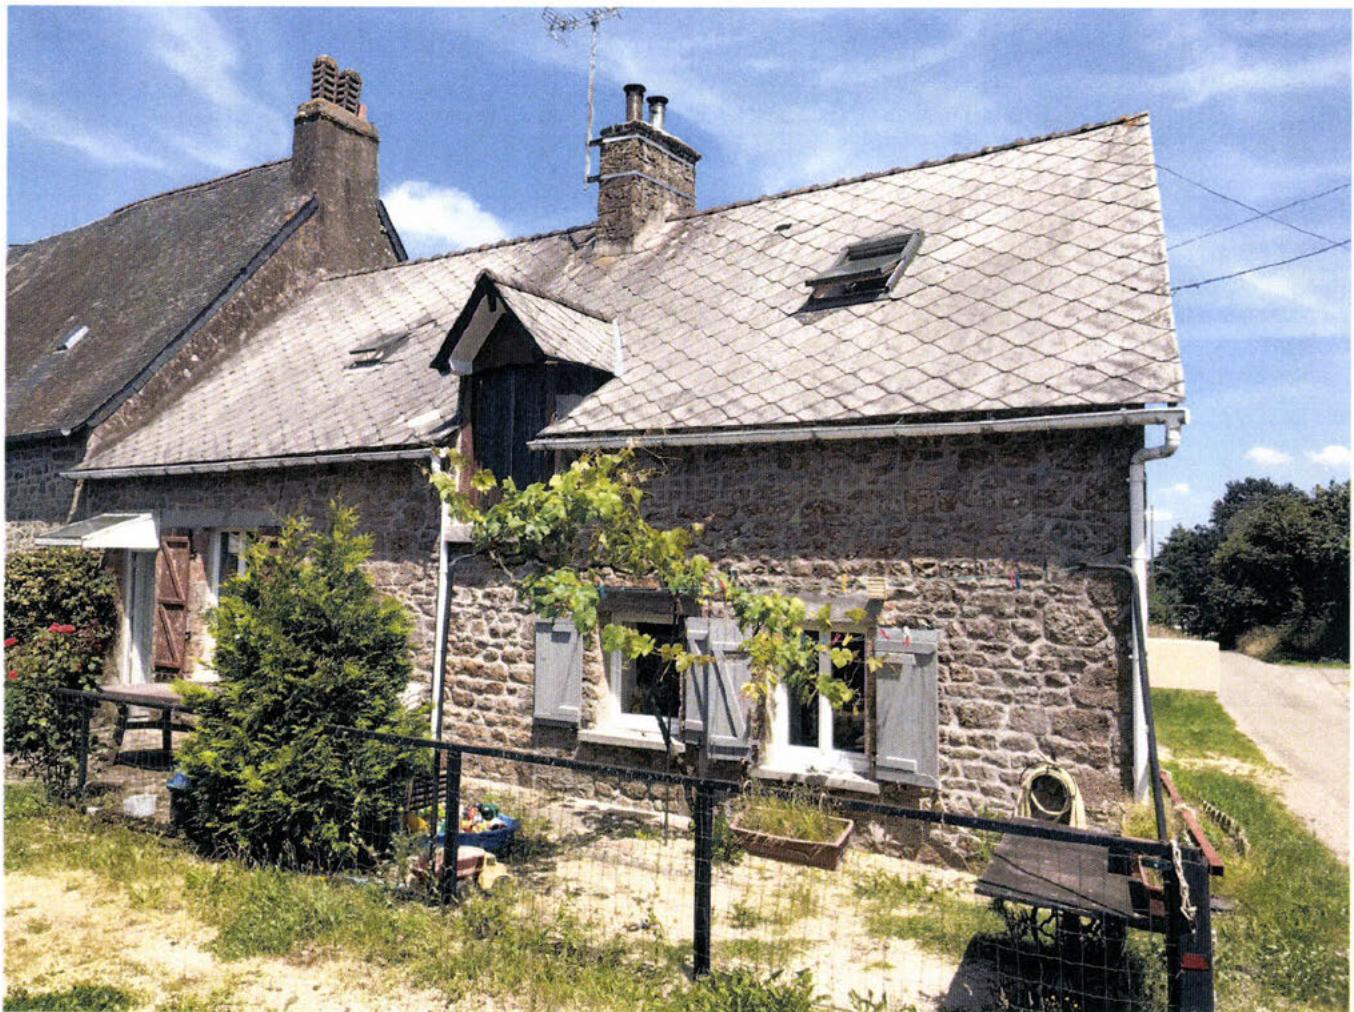
Il s'agit d'une maison ancienne en pierre comprenant un rez de chaussée et un étage.

Cette maison est en assez mauvais état d'entretien général, l'aménagement des combles a été réalisé par Monsieur [REDACTED]

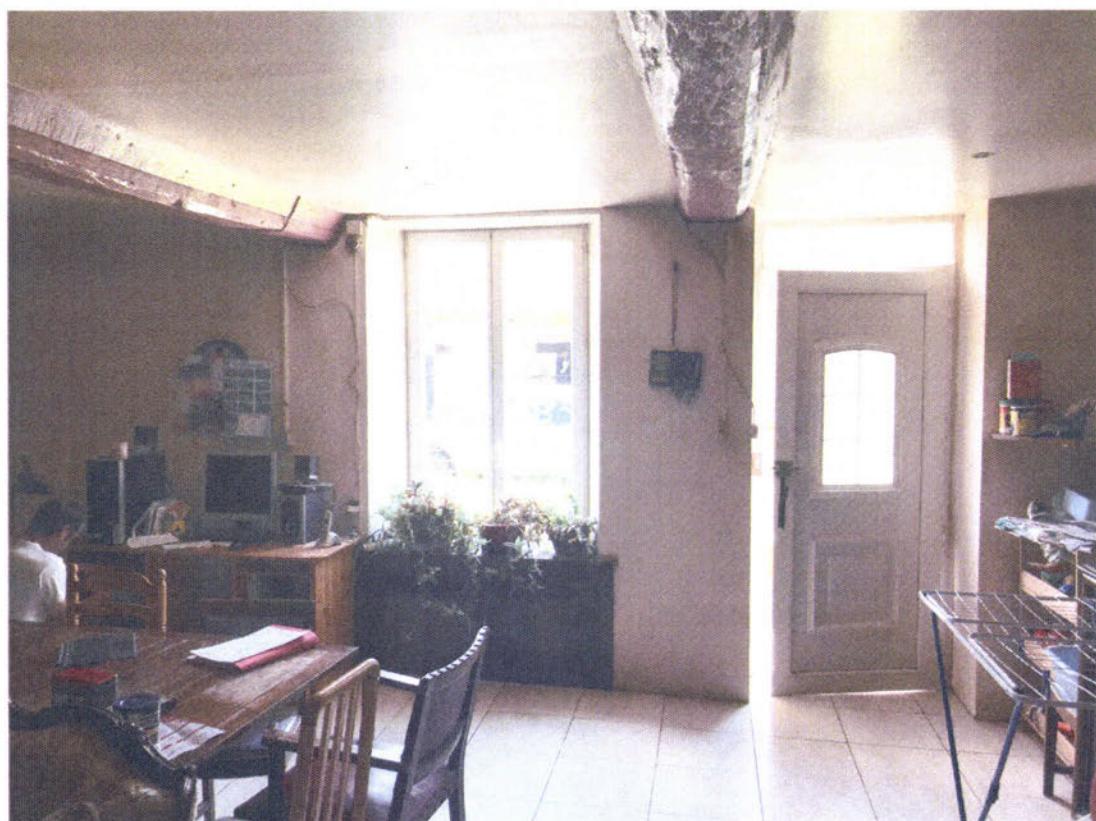
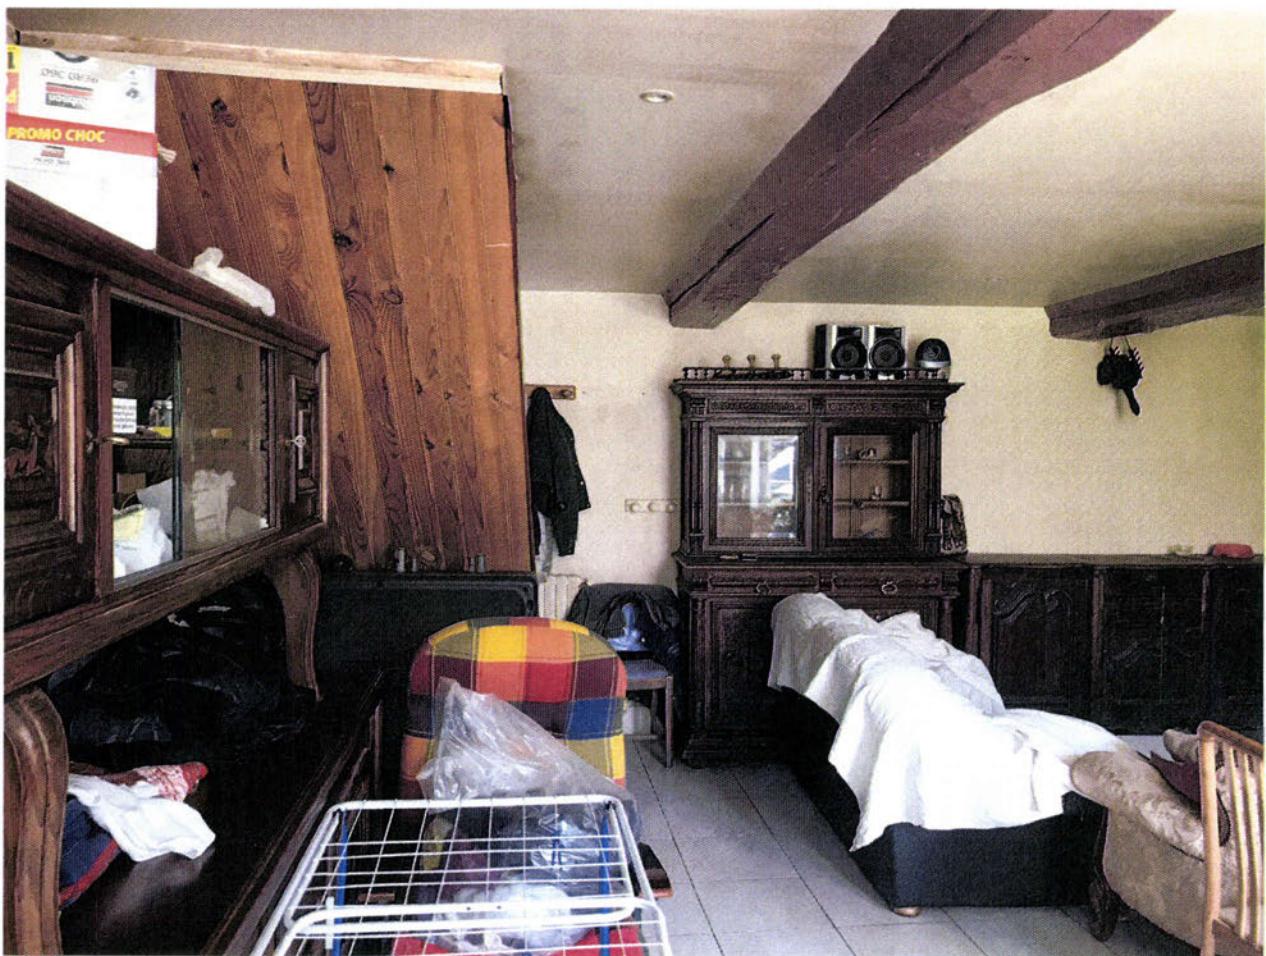
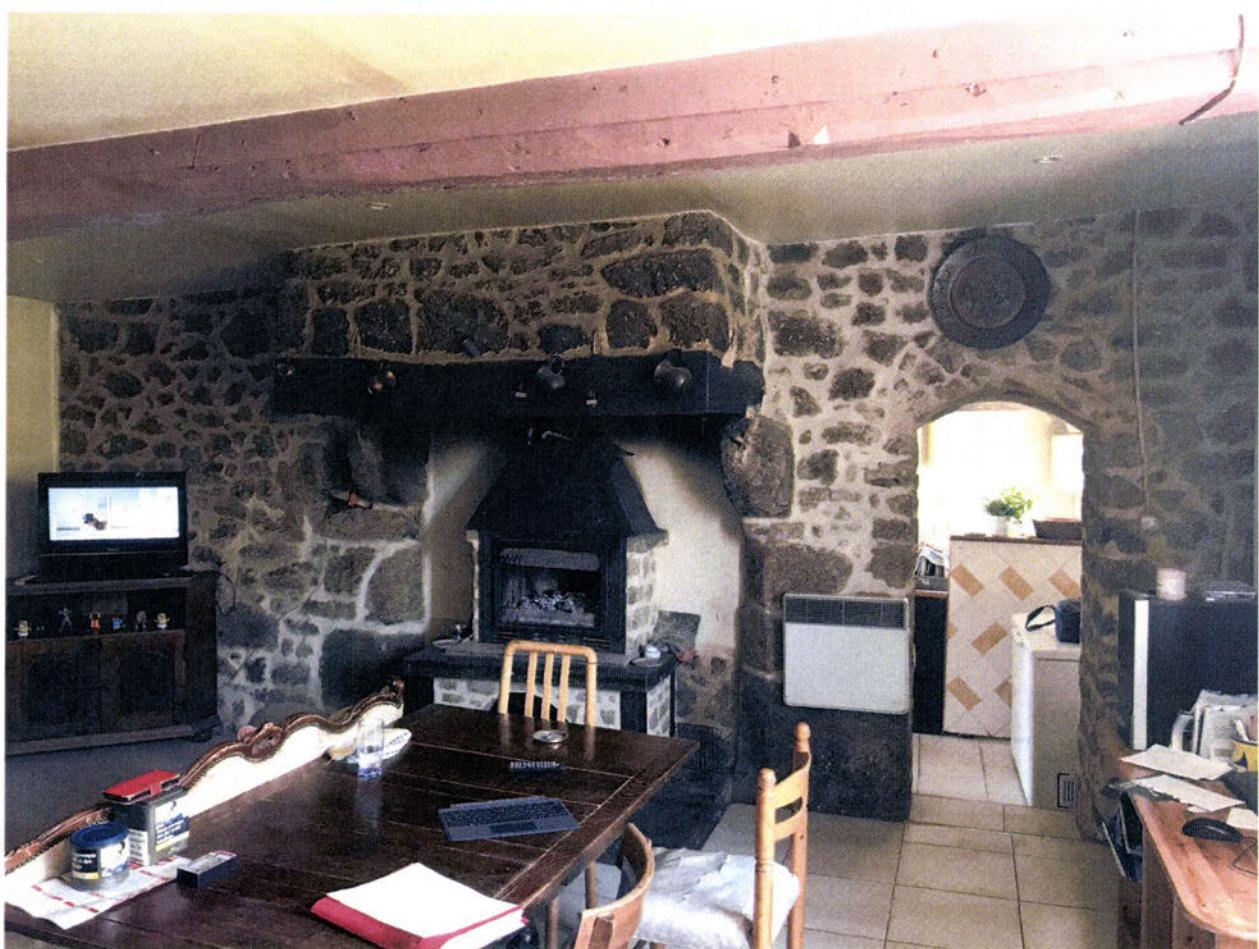
### **Pièce principale à usage de salon/salle à manger :**

L'entrée s'effectue par une porte en PVC double-vitrage, en très mauvais état avec une poignée cassée, remplacée par un verrou intérieur sommairement mis en place.

- D'une cheminée avec un insert dont la vitre est cassée ;
- Plusieurs prises électriques ;
- Des interrupteurs électriques ;
- Des spots intégrés au plafond pour l'éclairage.

Les radiateurs chauffage central en fonte ne se sont pas fonctionnels. Le chauffage de la maison est assuré par la cheminée et des convecteurs électriques disposés dans les pièces.

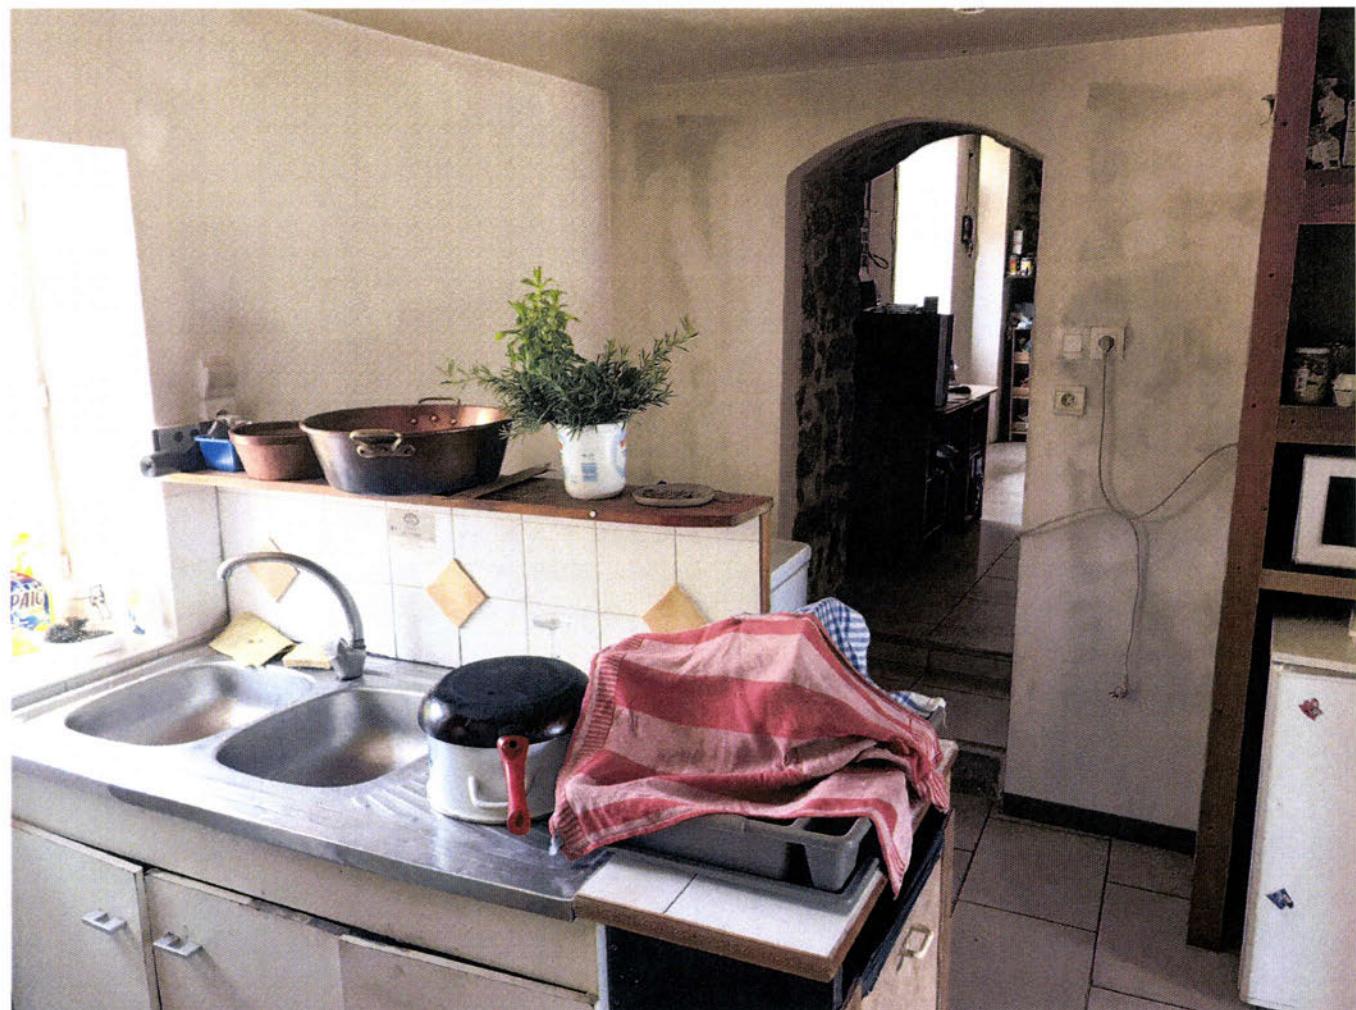
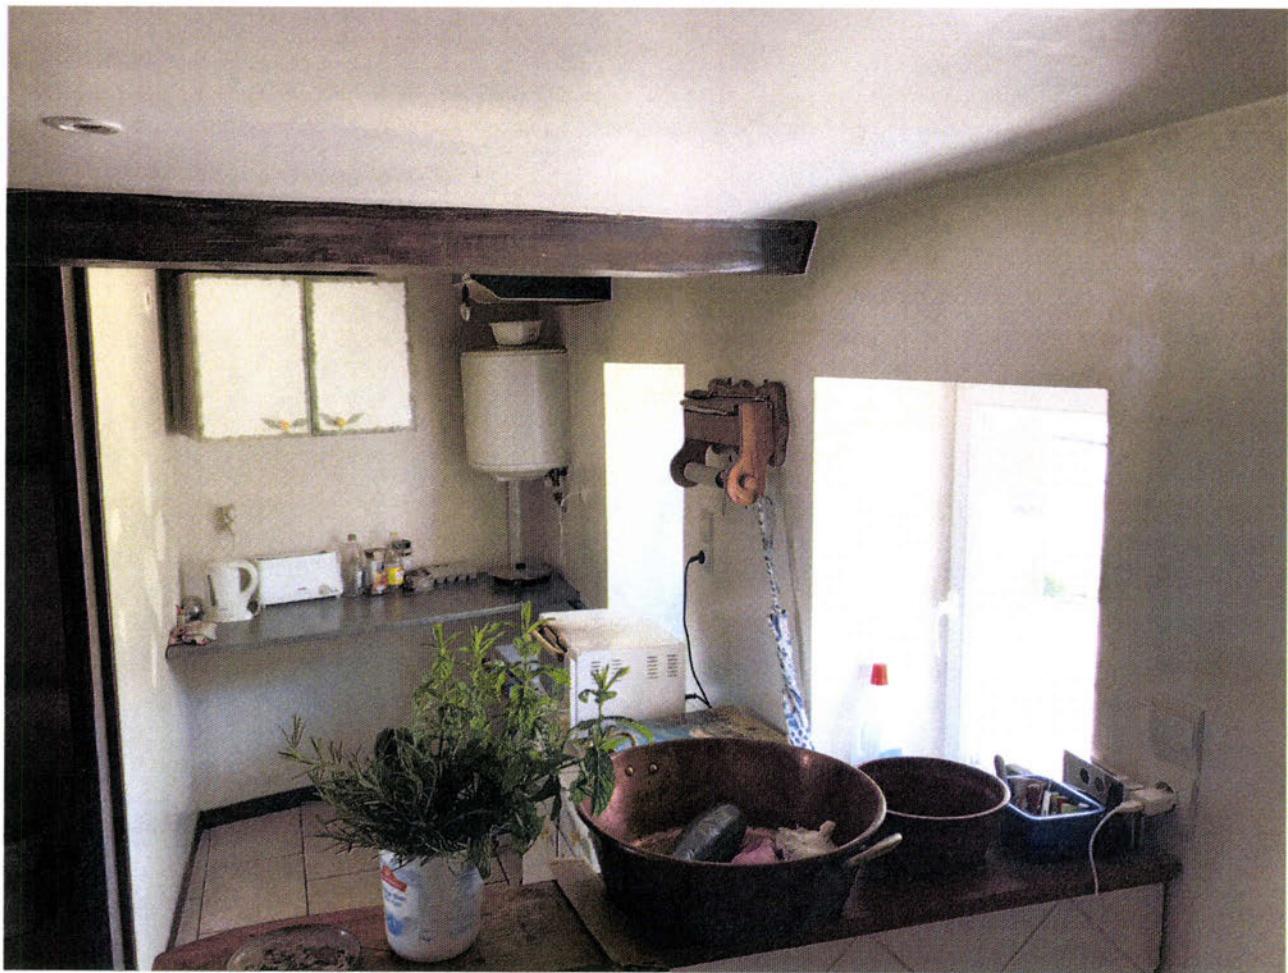
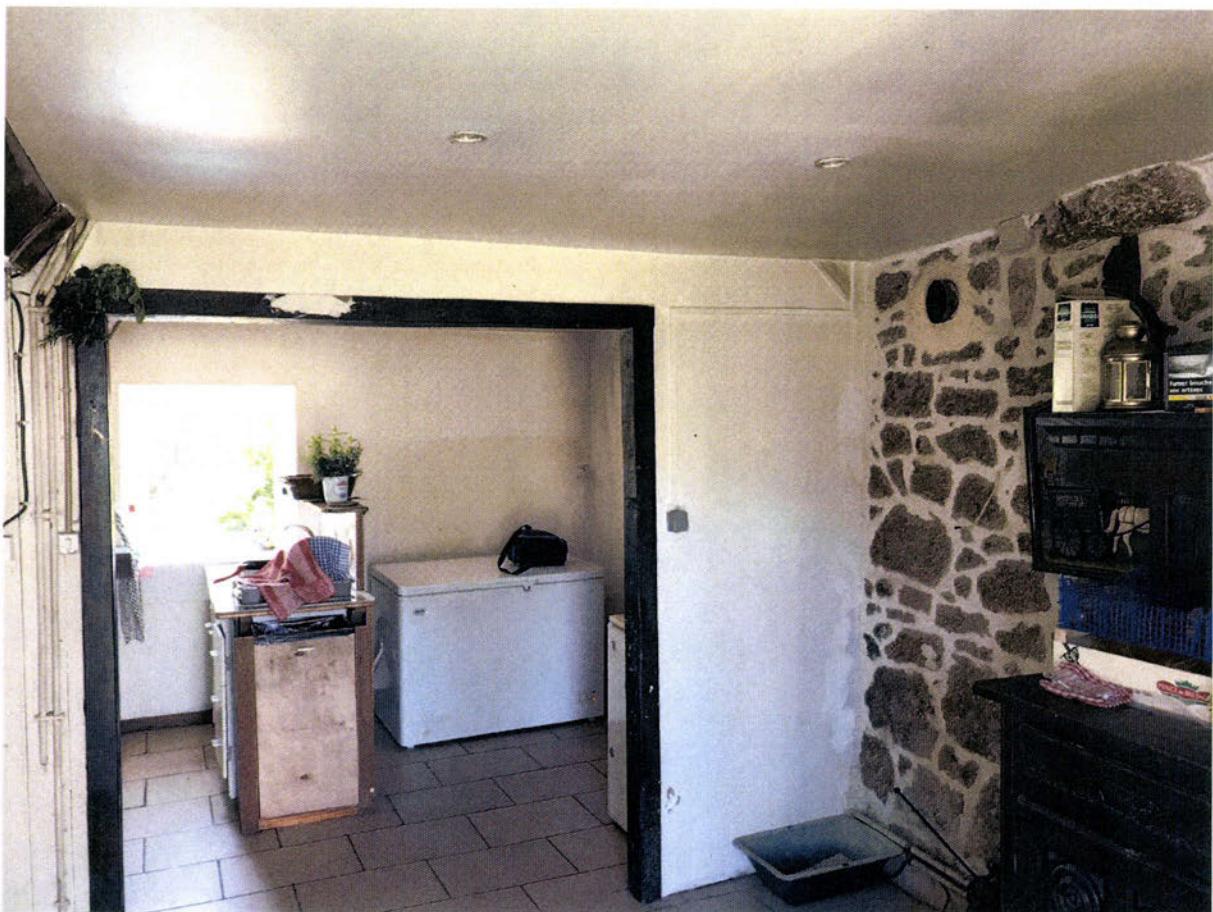
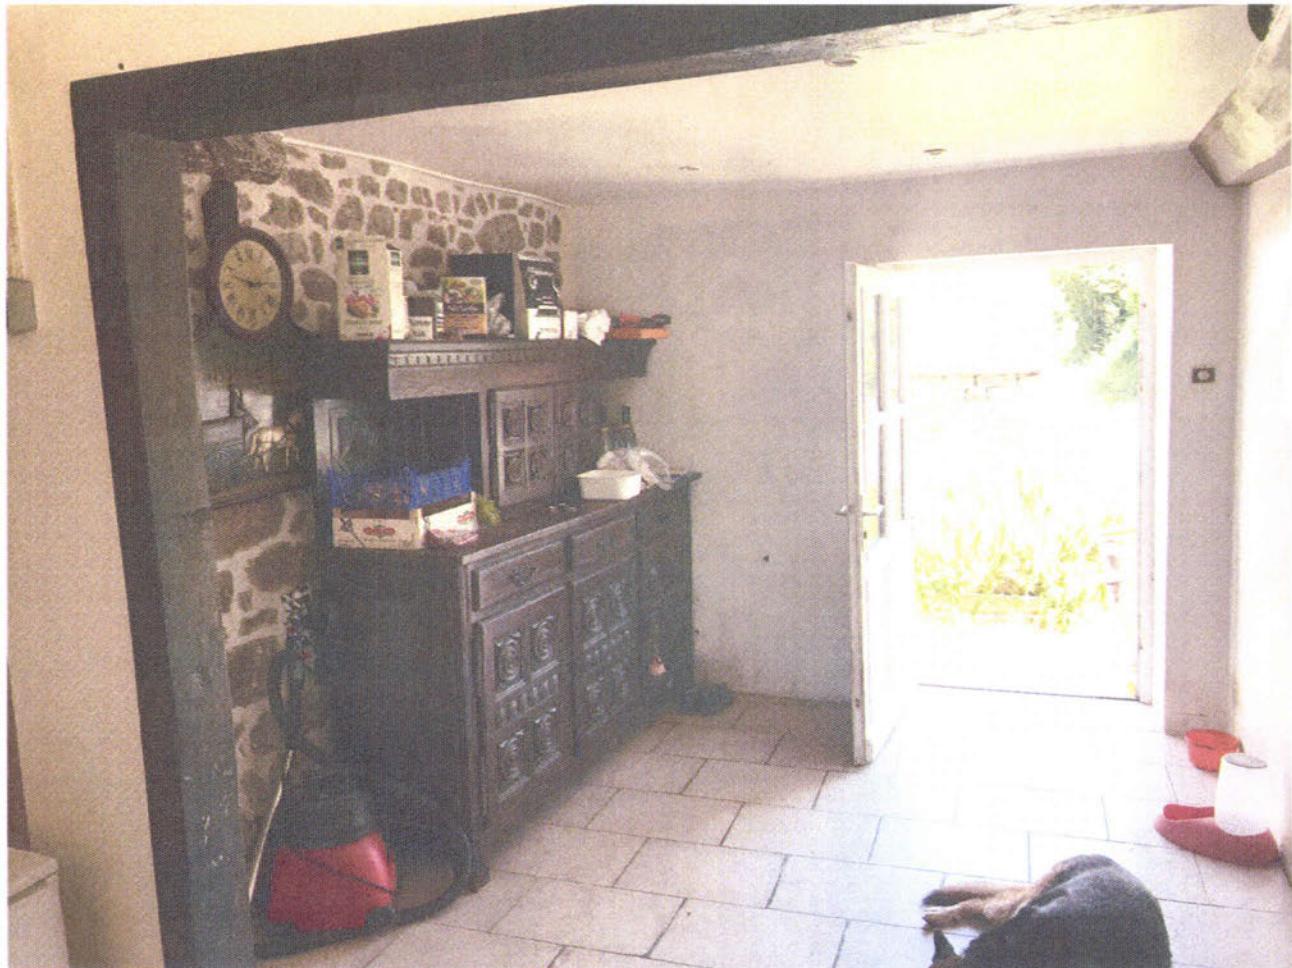
### Pièce à usage de cuisine :

- D'interrupteurs électriques ;
- De prises électriques ;
- Un tableau de fusibles ;
- Un évier en inox deux bacs, un égouttoir, robinet mitigeur placé sur un meuble en formica complètement vétuste ;
- Un ballon d'eau chaude électrique ;
- Une fenêtre PVC, deux battants, double-vitrage ;
- Une fenêtre, un battant, double-vitrage donnant sur l'avant de la maison ;
- Une porte en bois vitrée, double-vitrage donnant sur l'arrière de la maison.

Je remarque la présence d'un trou dans le mur permettant la mise en place éventuelle d'un poêle, double-tubage dans le conduit de cheminée.

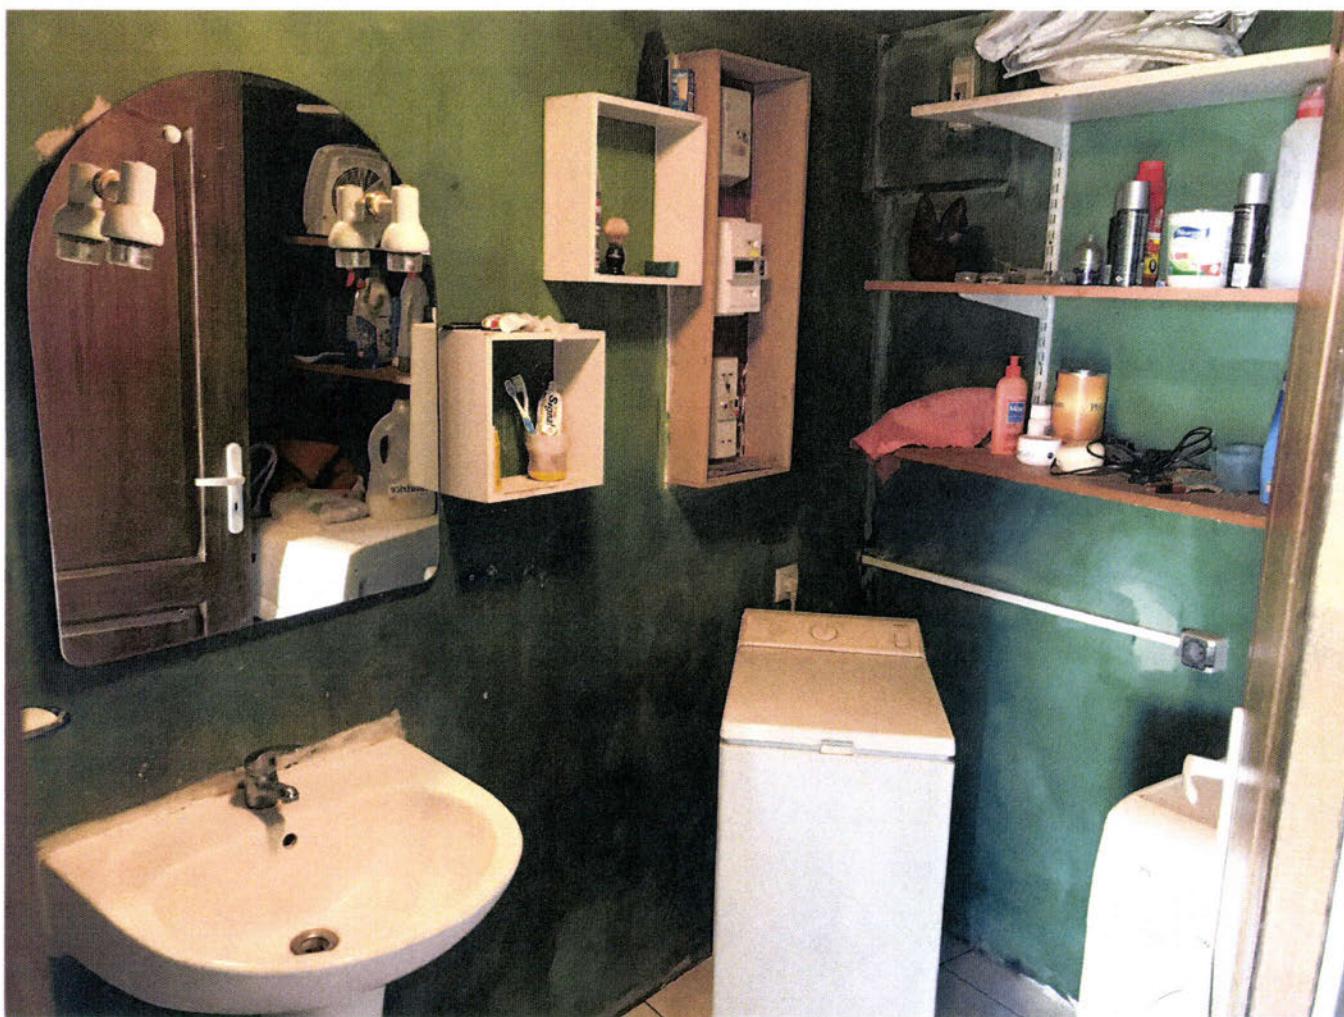
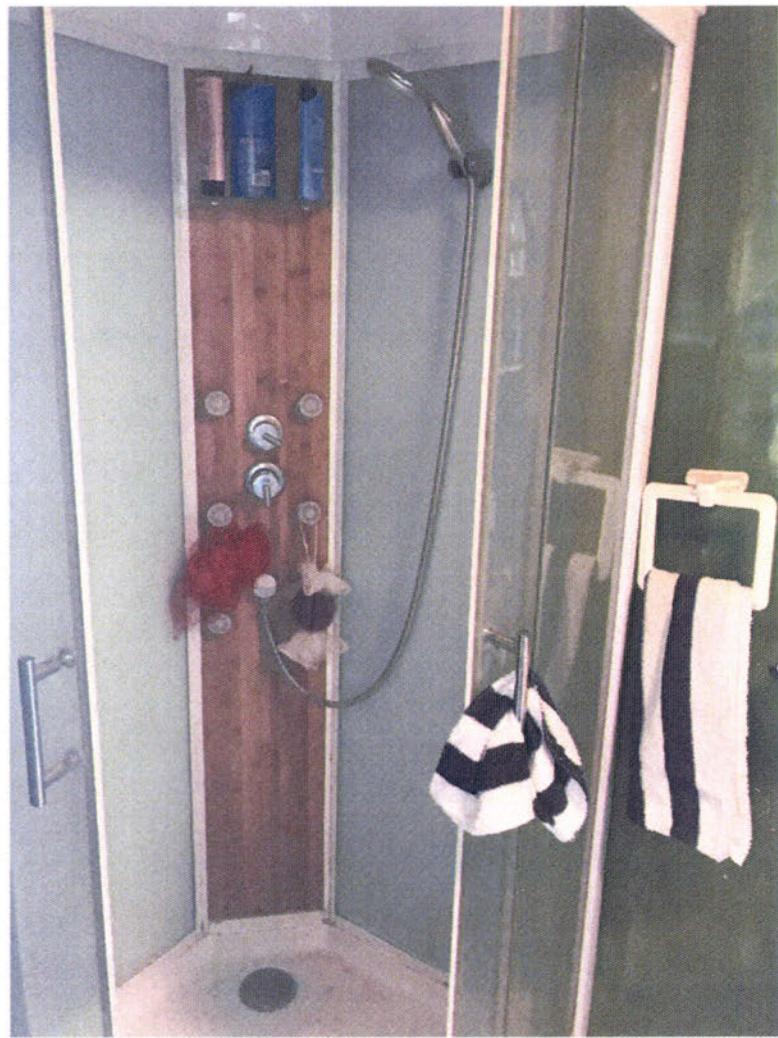
### Salle d'eau :

- De prises électriques, un interrupteur électrique ;
- D'arrivées d'eau pour machine à laver et d'évacuation d'eaux usées pour machine à laver ;
- Un lavabo sur colonne avec son robinet mitigeur ;
- Une cabine de douche en plastique avec paroi en plastique comportant un système BALNEO. L'ensemble est extrêmement vétuste ;
- Un disjoncteur, un compteur électrique, une arrivée électrique en applique pour l'éclairage.

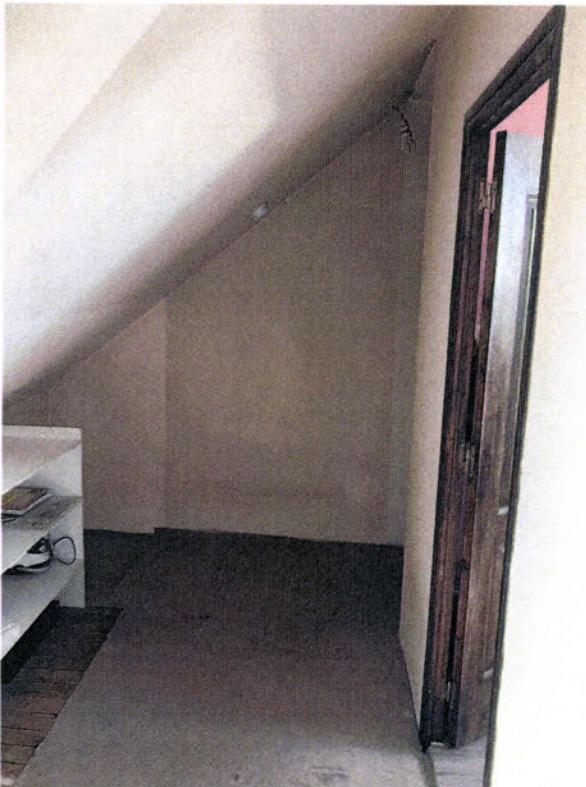
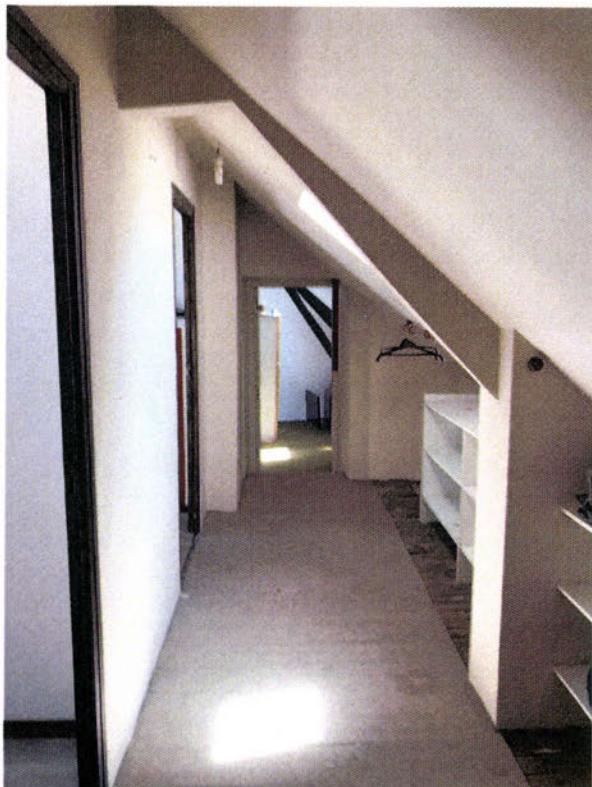
**Palier dégagement :**

Le sol est en parquet brut, recouvert sommairement par une moquette usagée.

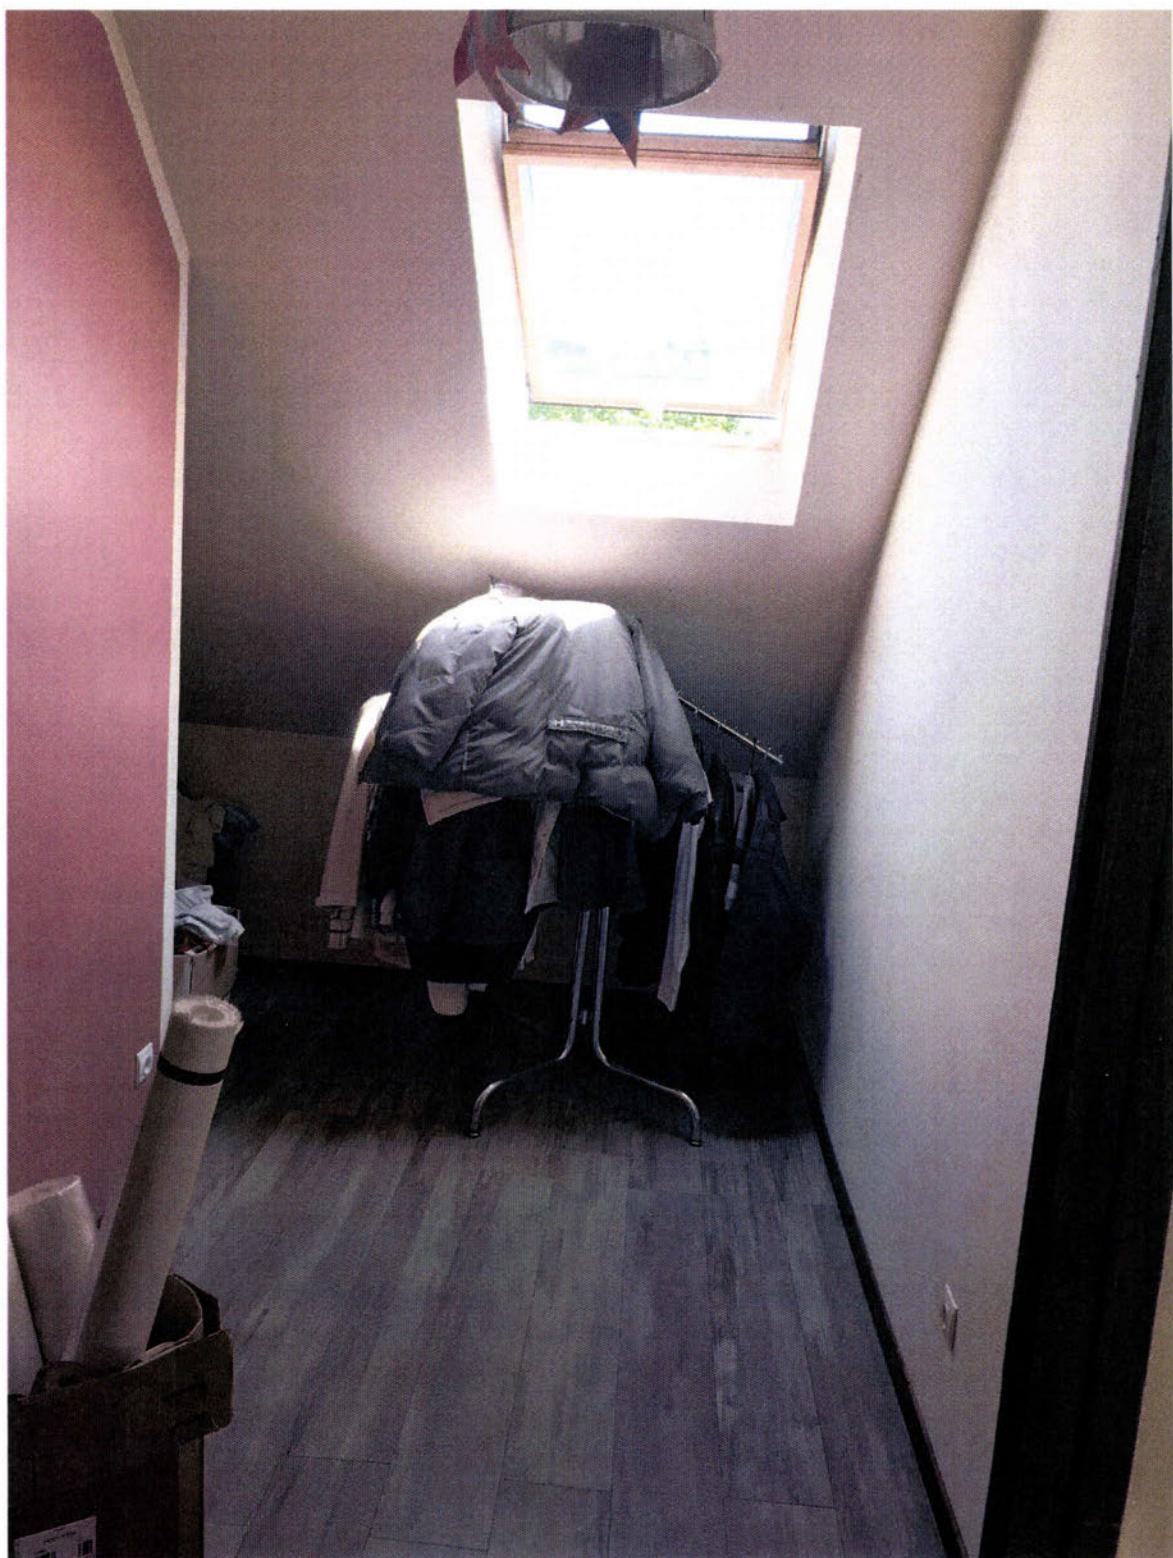
**Chambre n°1 :**

Sol recouvert d'un parquet flottant mal posé.

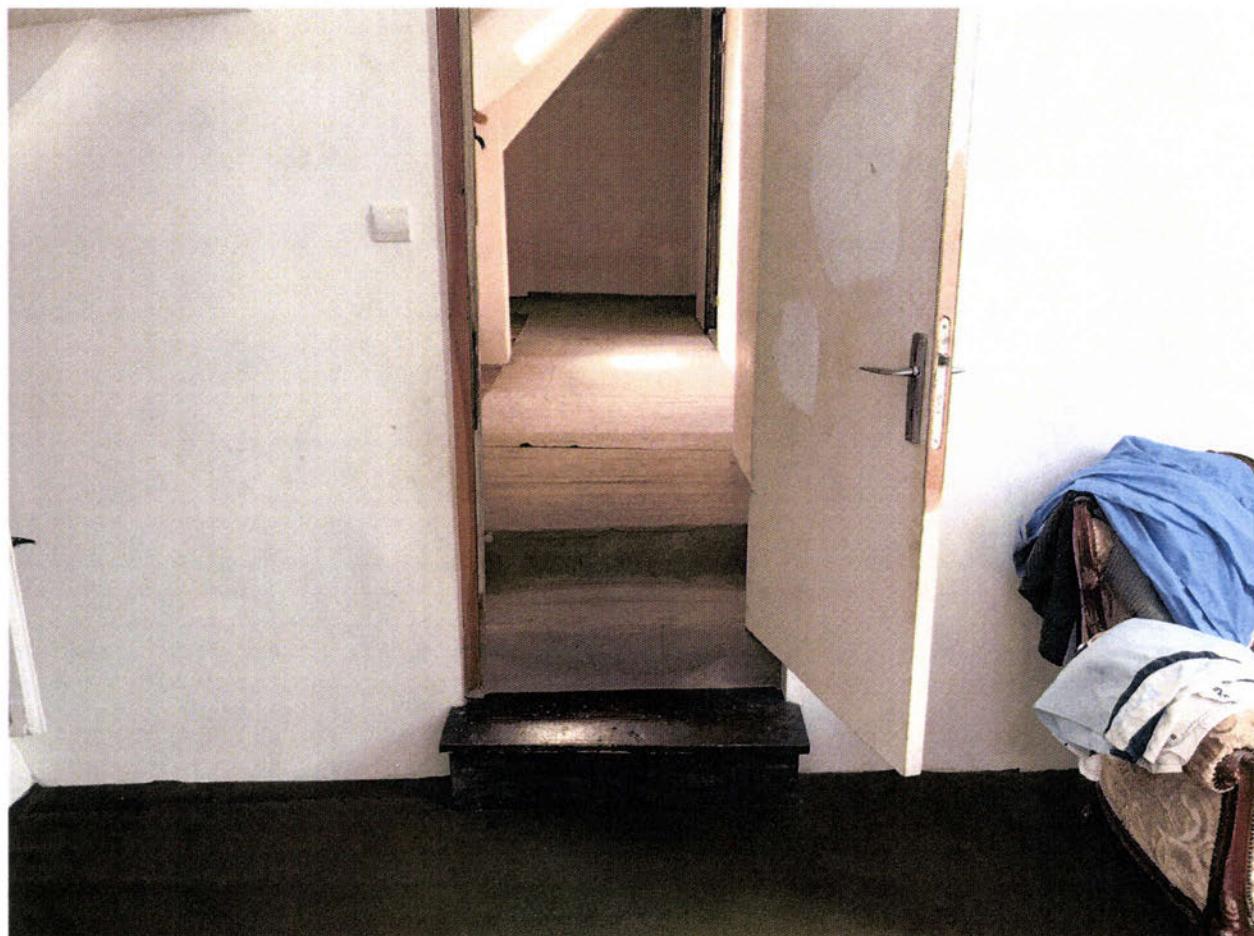
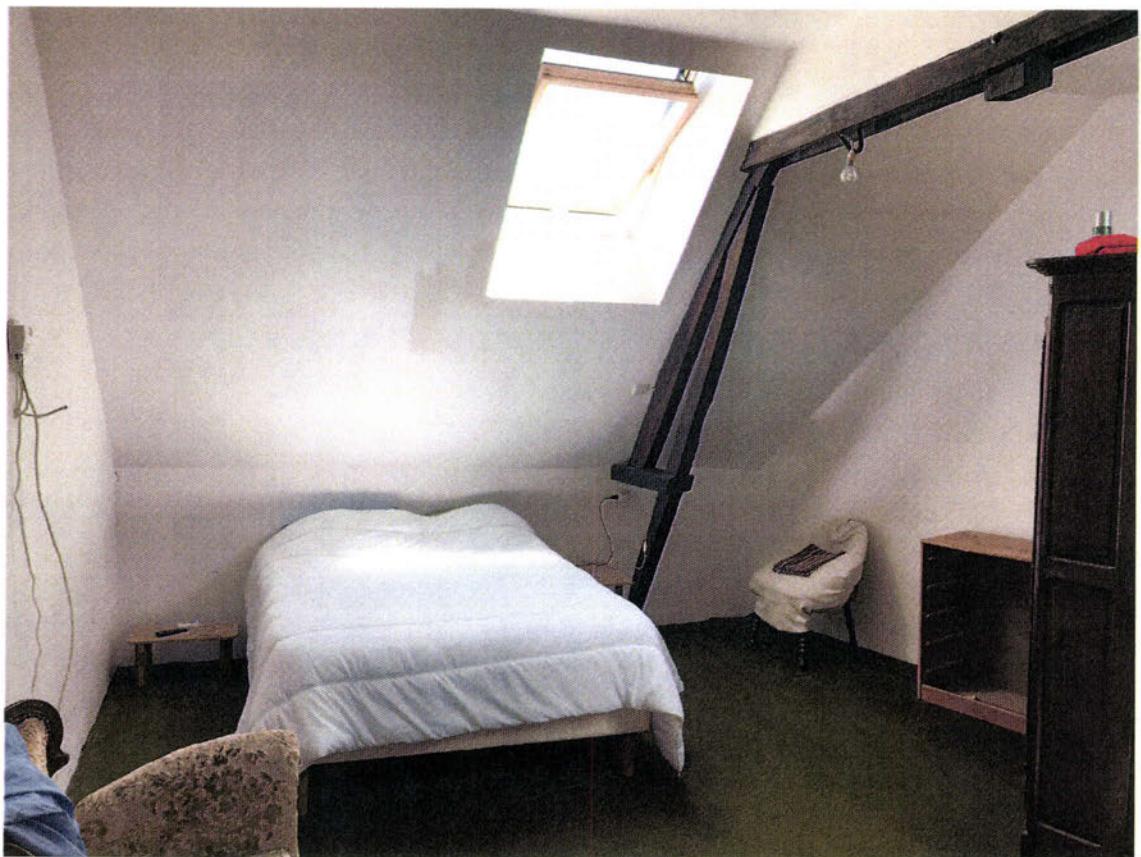
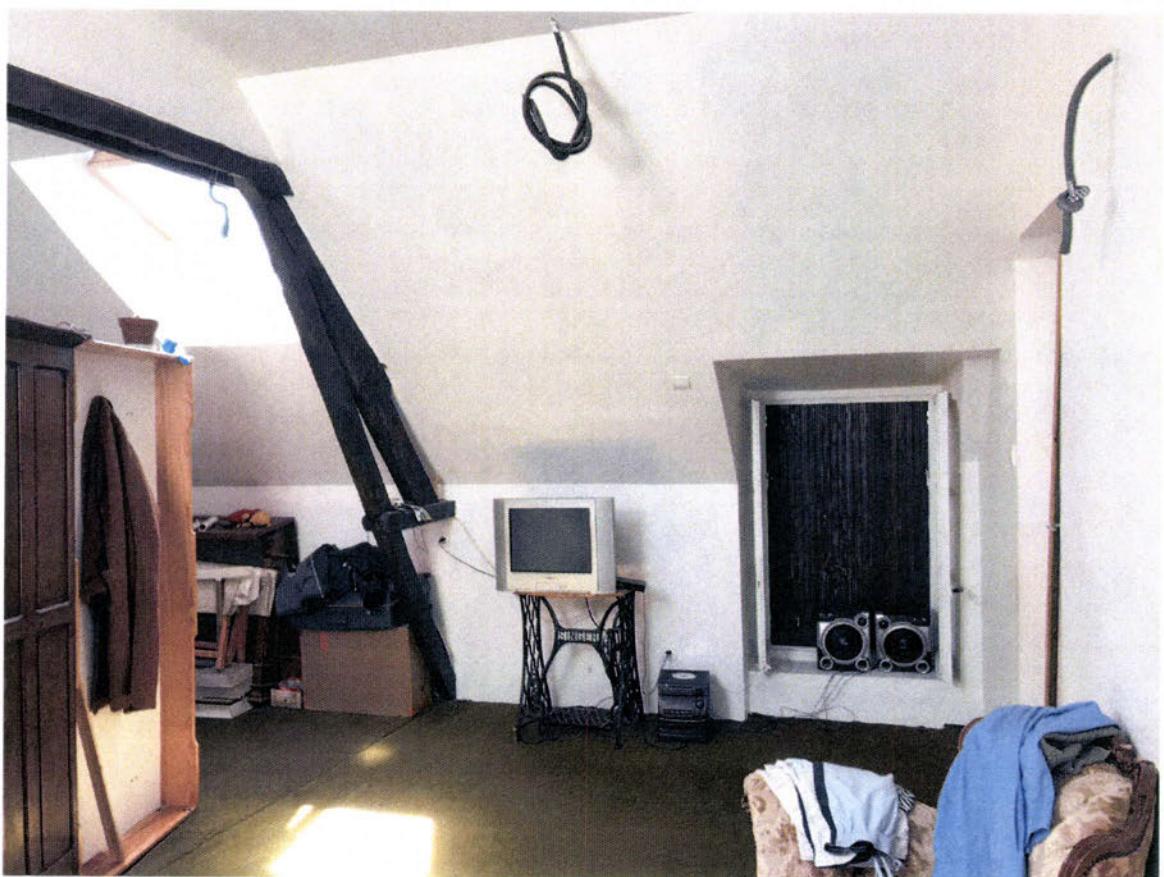
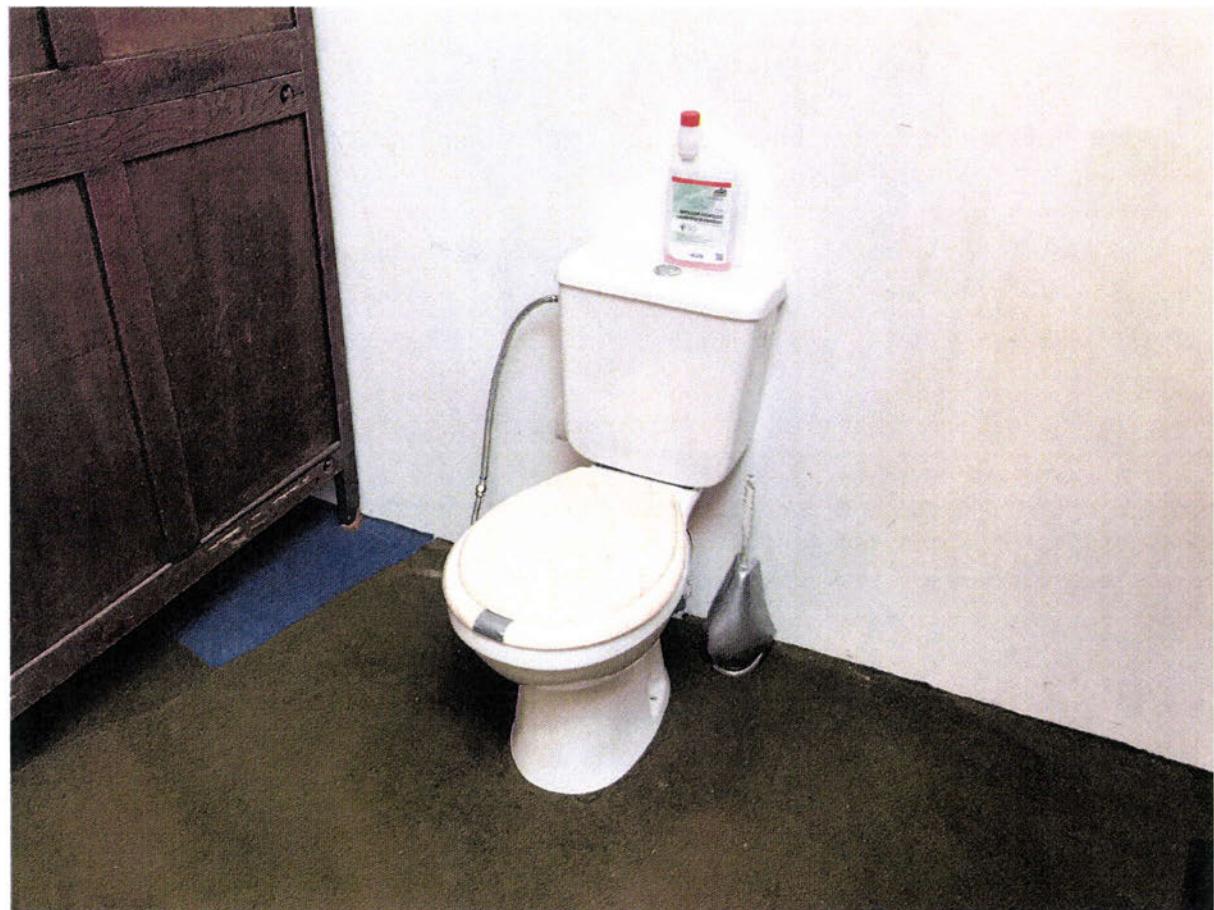
**Chambre n°3 :**

Porte isoplane deux poignées béquilles, deux plaques de propreté, mauvais état.  
Sol recouvert d'une vieille moquette.

- De prises électriques ;
- D'interrupteurs électriques ;
- D'arrivées électriques au plafond avec gaines électriques apparentes ;
- Deux velux dans les rampants ;
- Une cuvette anglaise, chasse d'eau dorsale, abattant double dans un coin de la pièce ;
- Une fenêtre deux battants en bois, simple vitrage.
