Les dépendances

Les dépendances sont situées sur la parcelle référencée n°50 sur le plan annexé, divisées en deux parties.

Il s'agit d'un bâtiment en pierres avec joints ciment, une toiture plaques fibrociment avec de l'amiante.

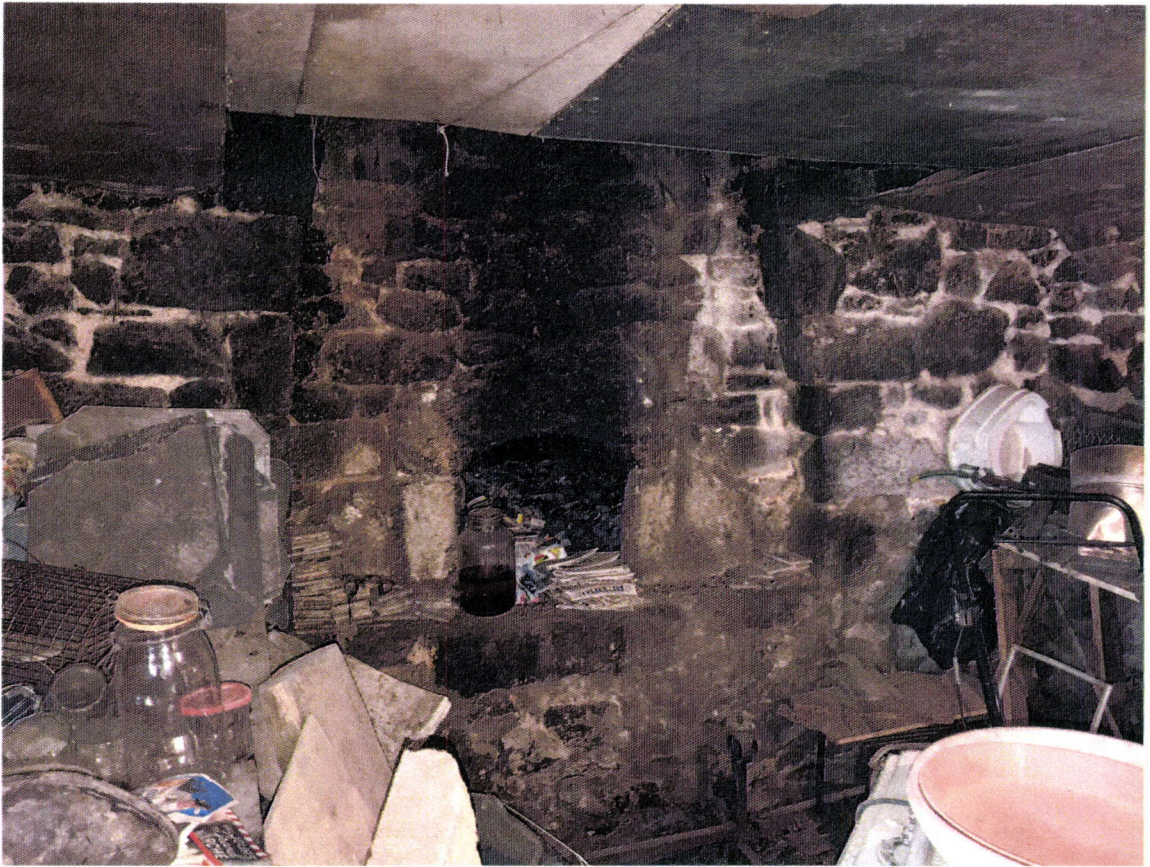
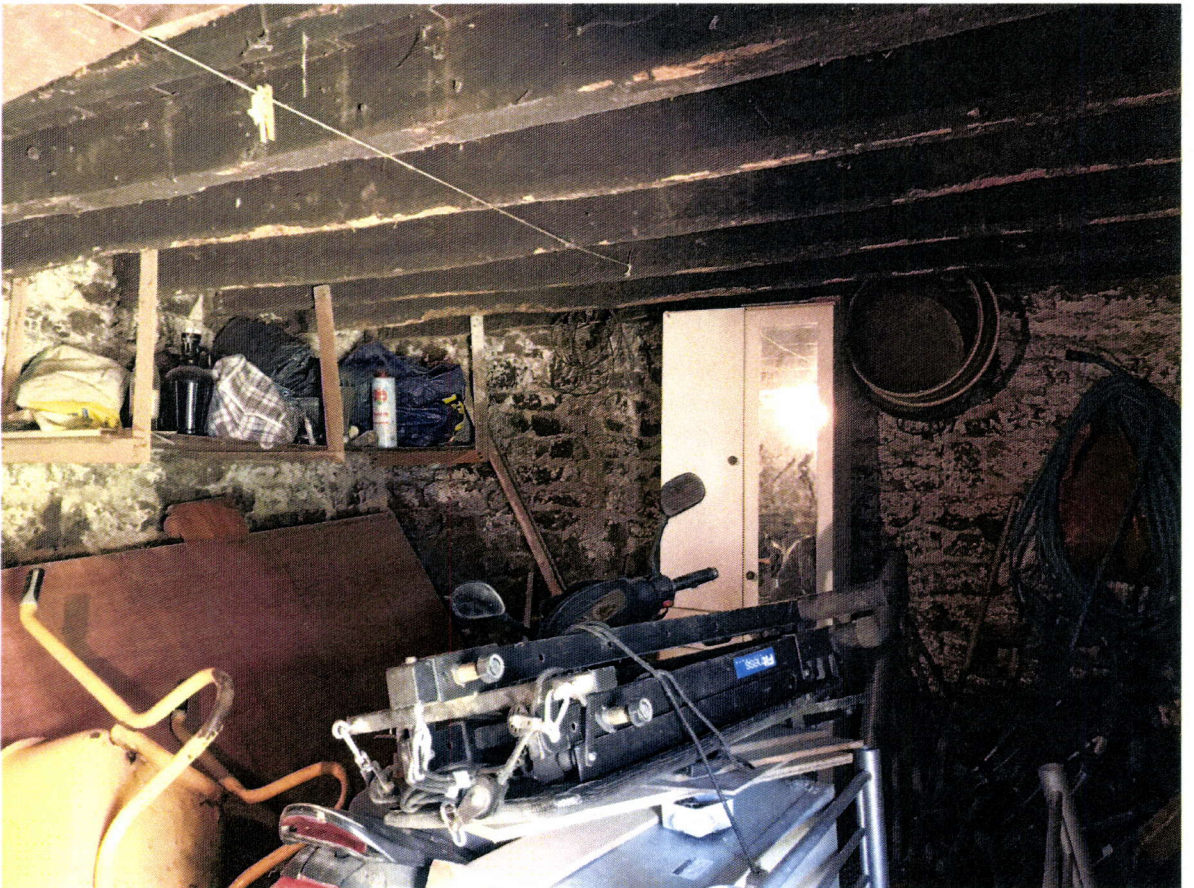
Le cellier :

L'accès s'effectue par une porte en bois.

Dans cette pièce, le sol est en terre, à l'état brut.

Les murs sont en pierres, à l'état brut.

Je constate la présence d'un four à pain.

Cette pièce est fortement encombrée. Elle comporte un plancher haut en bois dont la solidité semble précaire.

L'équipement est constitué d'un interrupteur électrique, une prise électrique, une arrivée électrique au plafond pour l'éclairage.

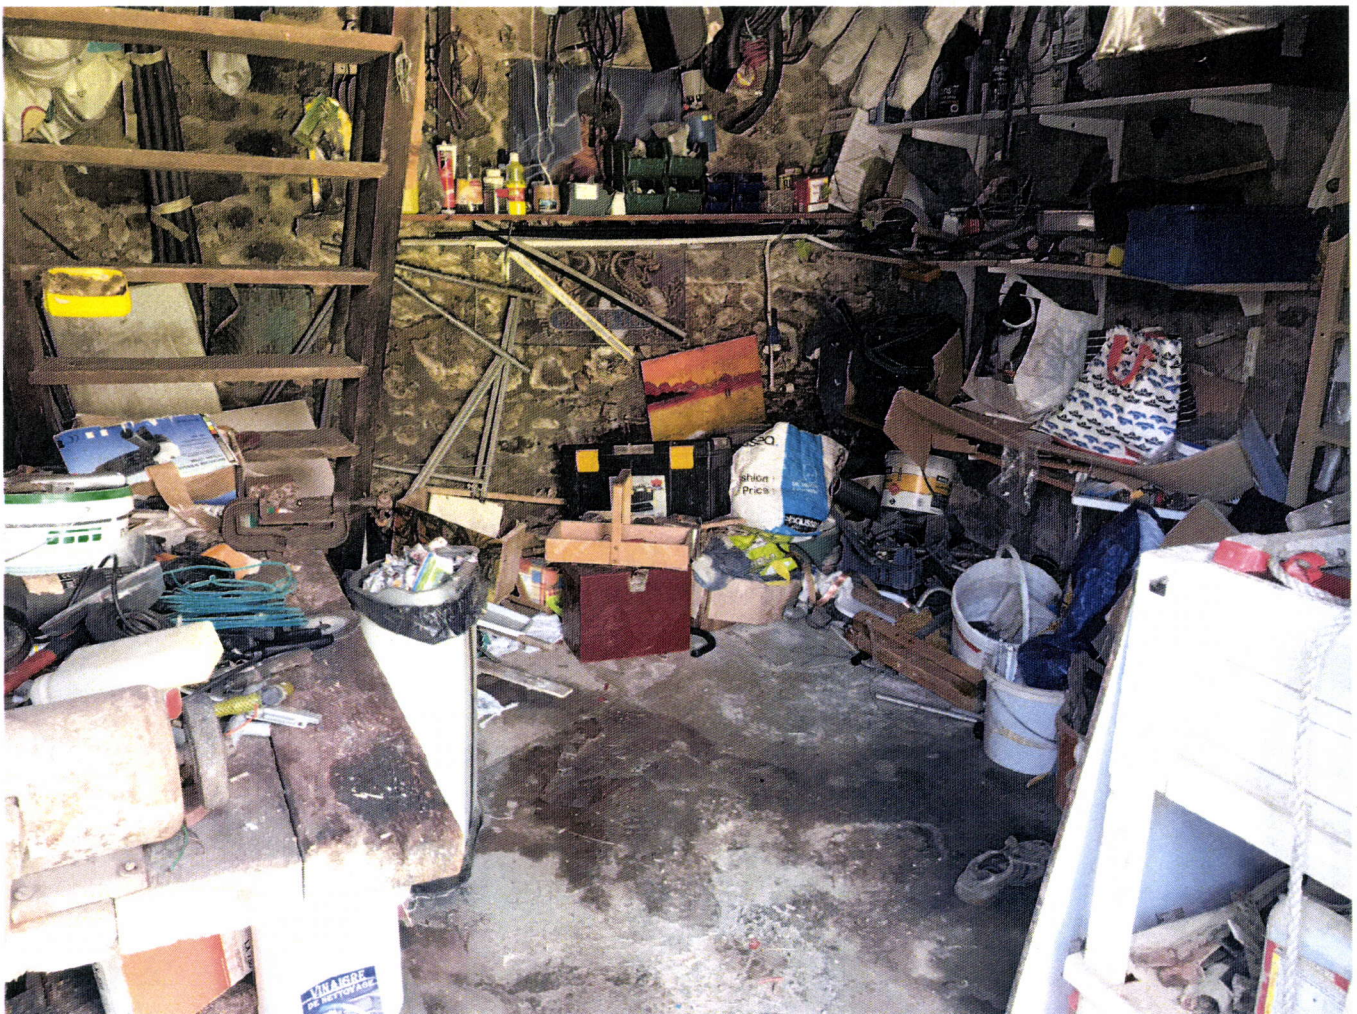
L'atelier :

On accède à cette pièce de la dépendance par une grande porte en bois avec verrou.

Le sol est recouvert d'un ciment vétuste avec des traces d'hydrocarbures.

Les murs sont à l'état brut, en pierres avec joints ciment.

- D'une prise électrique, d'un interrupteur électrique, d'une arrivée électrique pour l'éclairage ;

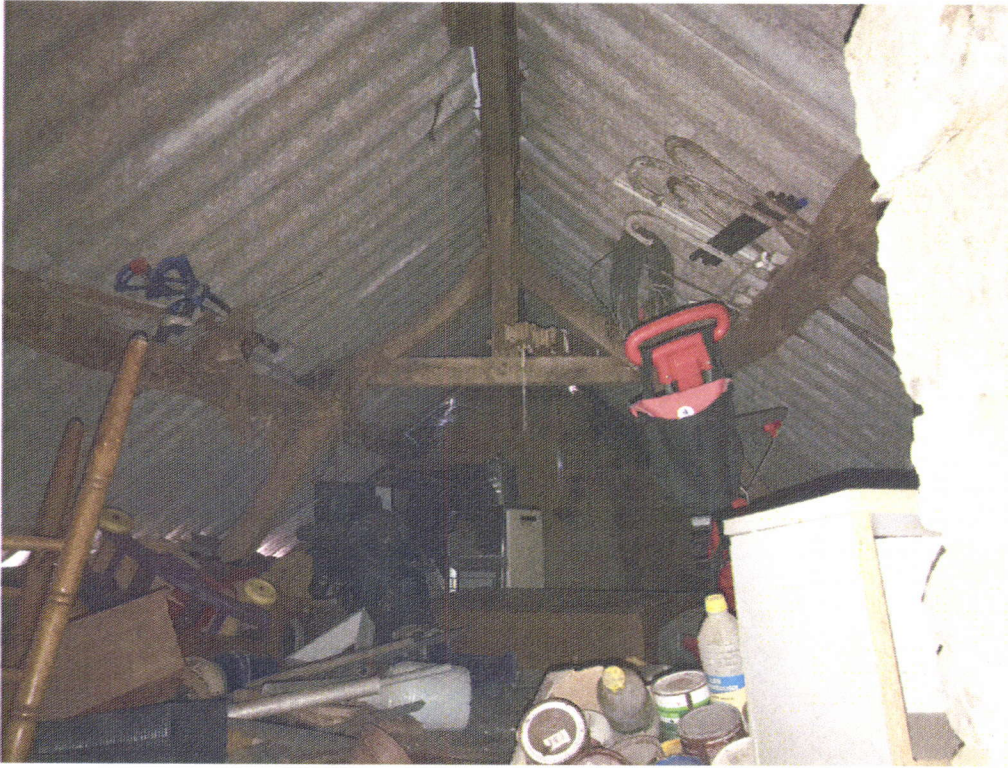
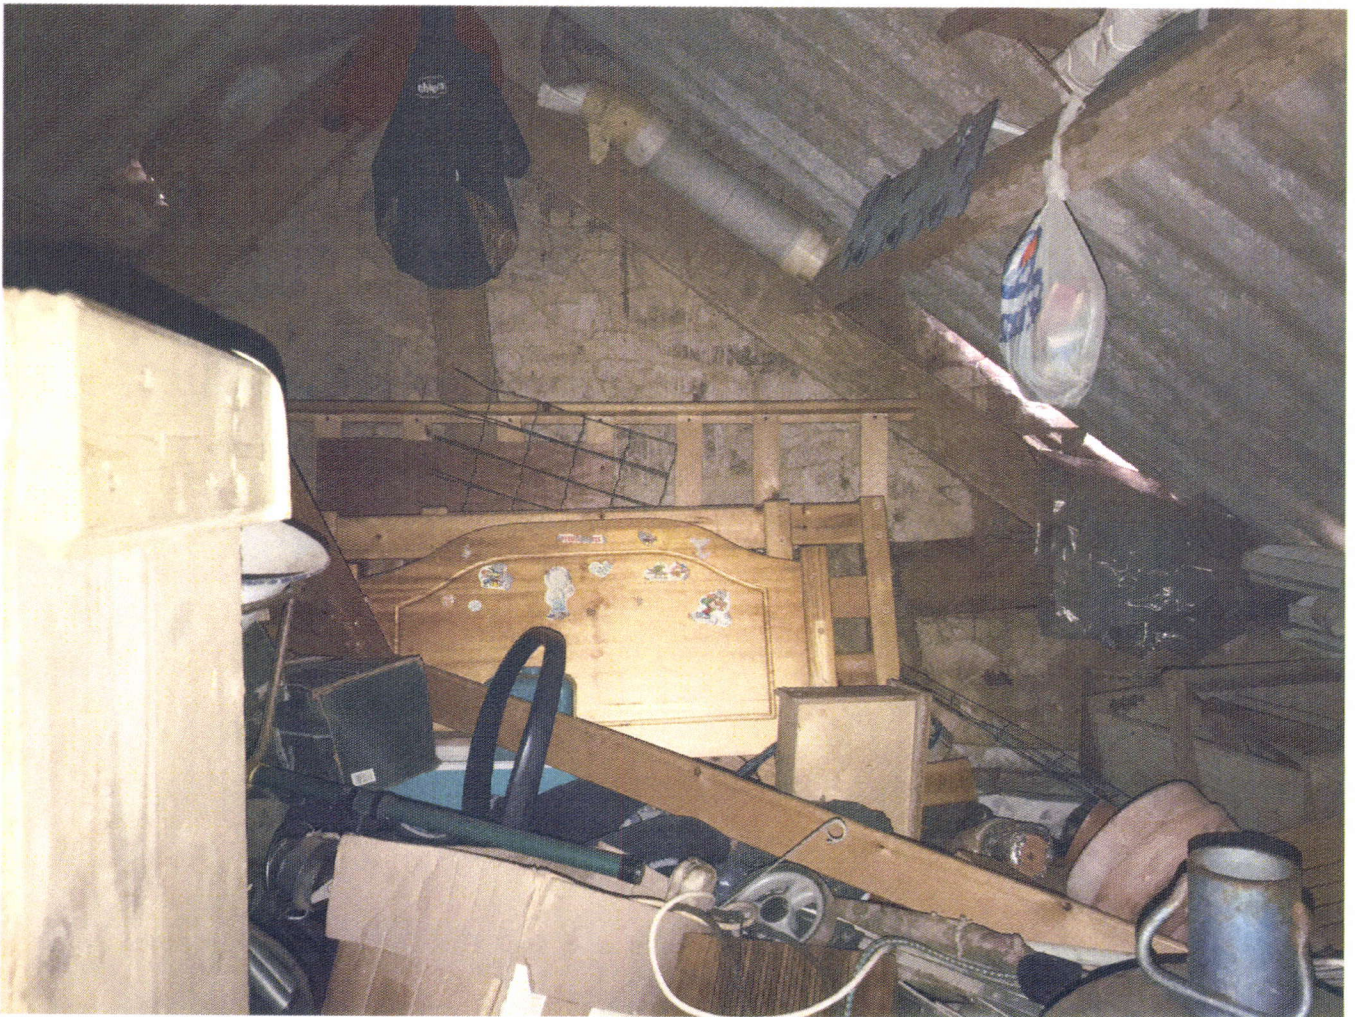
Un escalier en bois qui permet d'accéder à l'étage, dans les combles, dans le grenier de la dépendance. L'ensemble est à l'état brut, plancher bois et toiture plaques fibrociment apparentes.

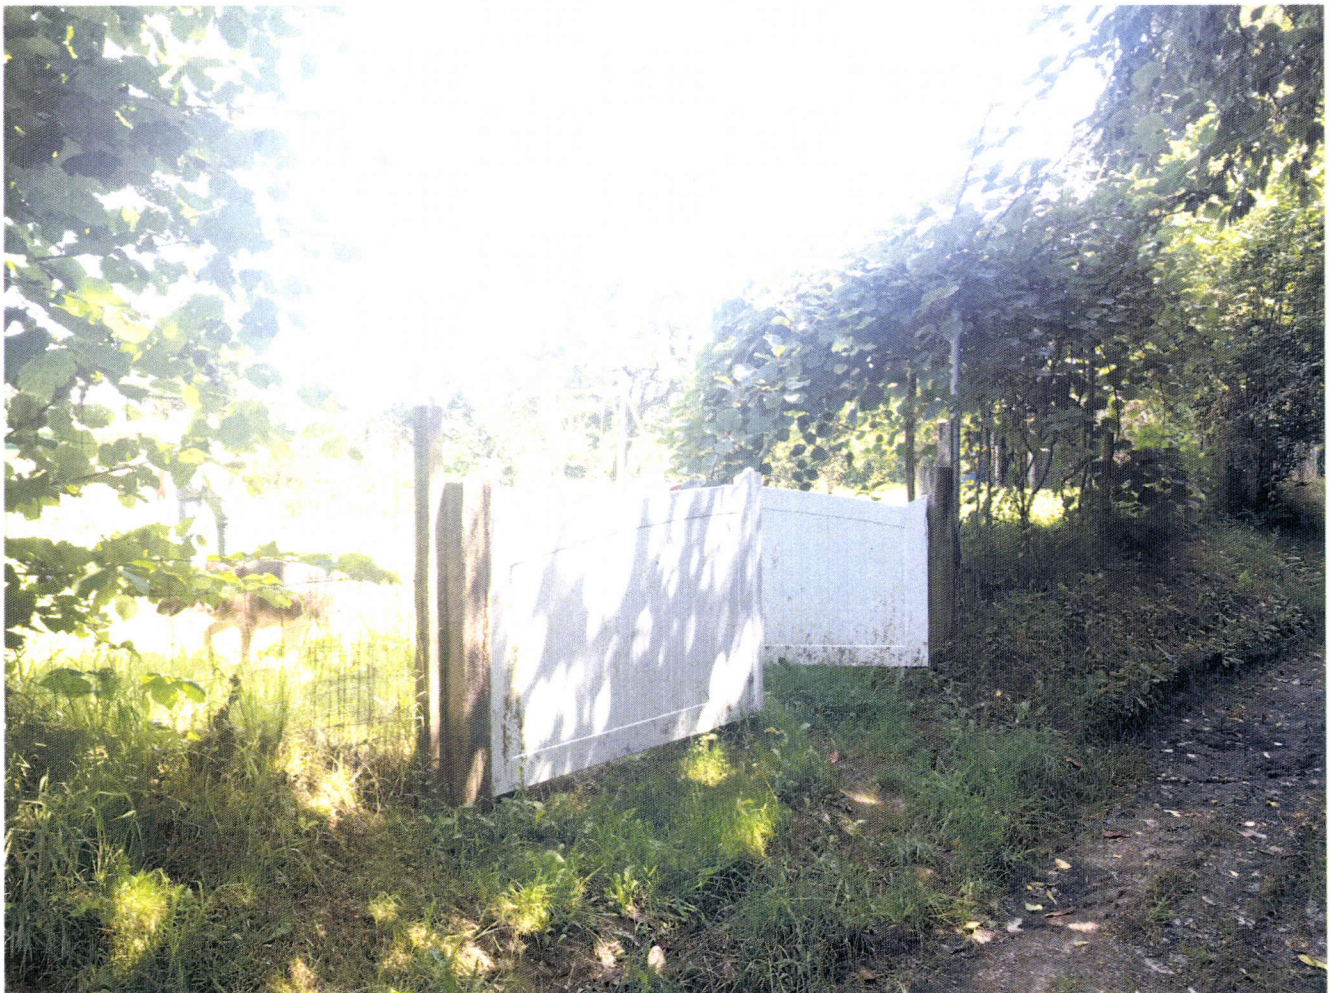
Le terrain :

Le terrain est constitué d'un jardin délimité par une clôture grillagée et l'entrée s'effectue par un vieux portail PVC.

Le terrain est en herbes, il comporte un potager et des petits cabanons et une serre dessus.
