## **PROCÈS-VERBAL DE DESCRIPTION**

***L'AN DEUX MILLE VINGT ET UN  
ET LE SIX MAI  
A ONZE HEURES DIX***

Afin d'établir le procès-verbal de description d'une MAISON D'HABITATION avec le terrain bâti et non bâti sis sur la commune de MORTAGNE DU NORD (59158) 5-7 Quai Marion,

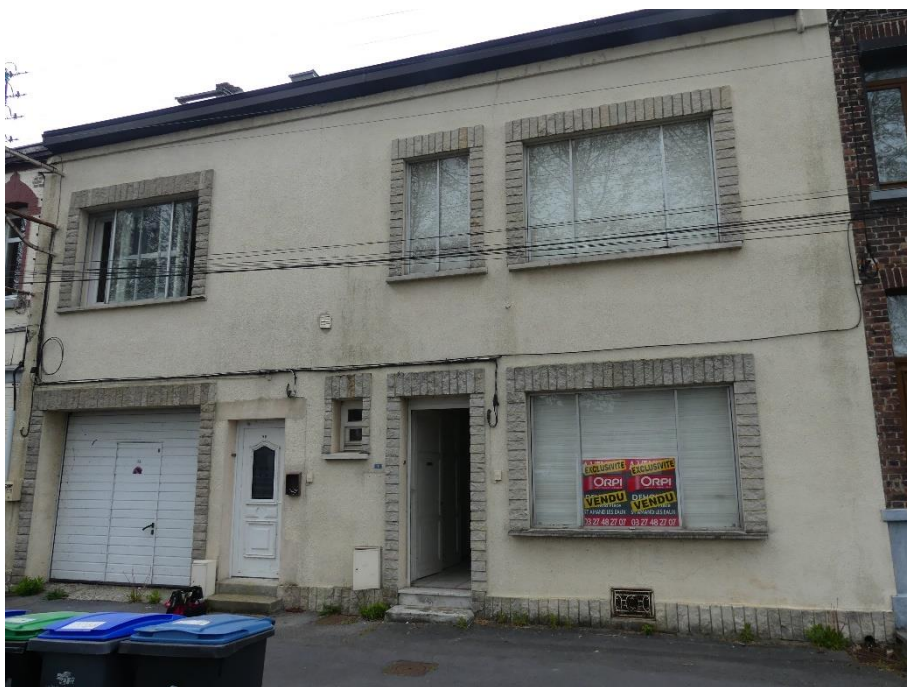
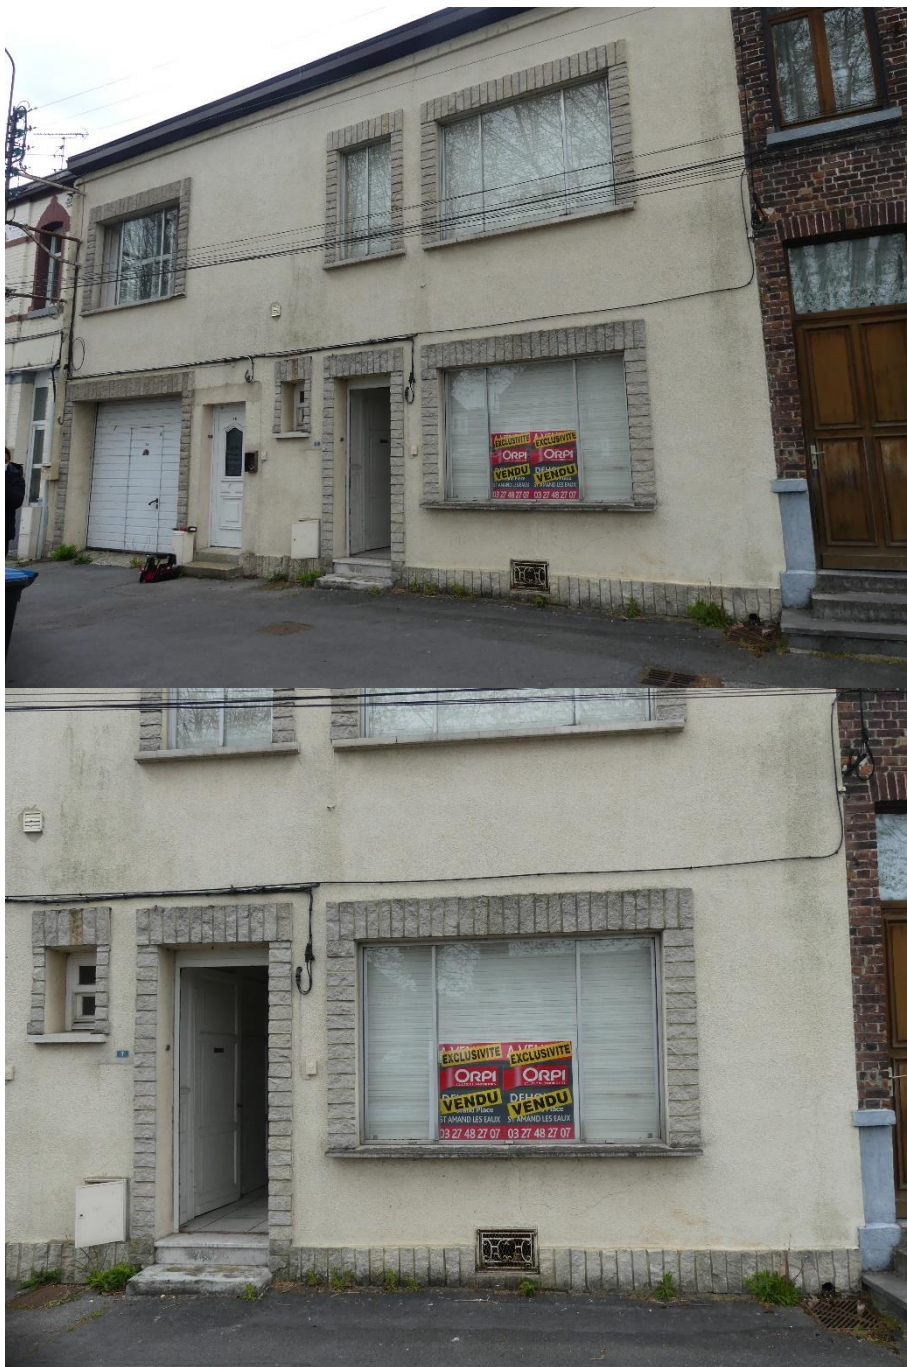
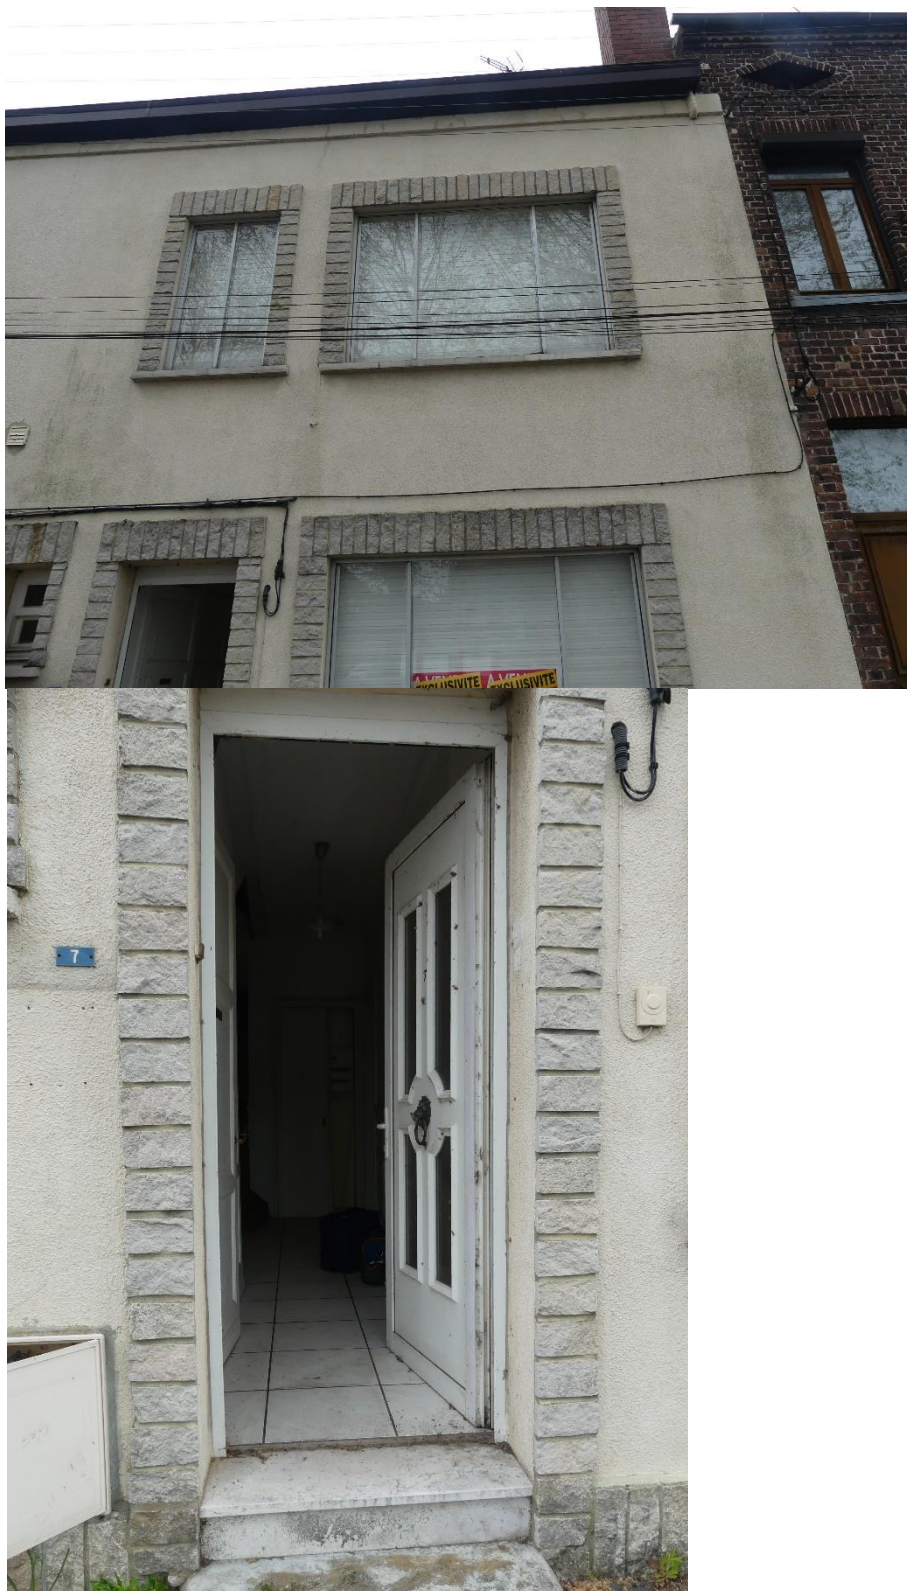
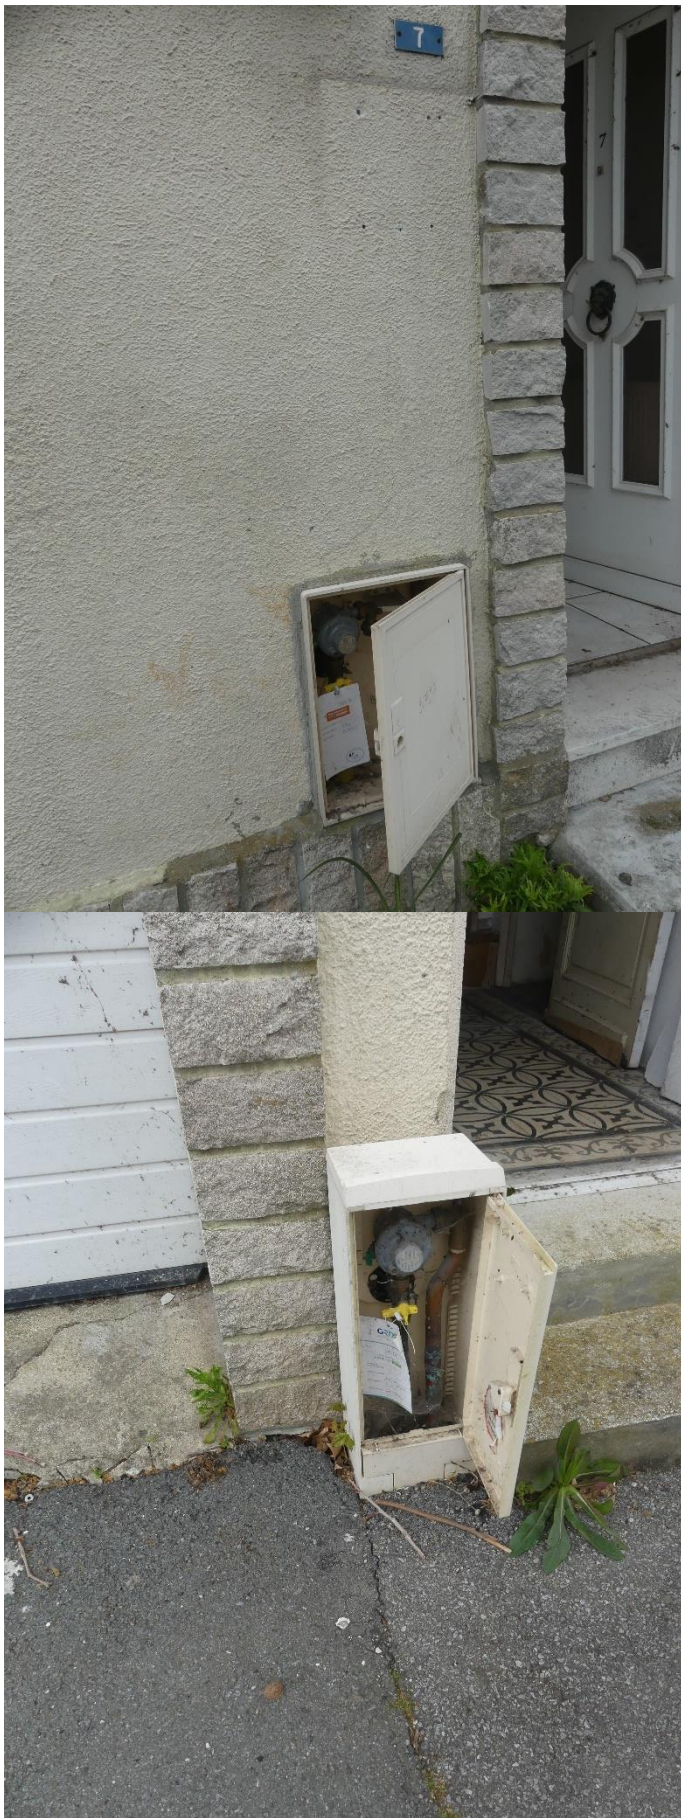
La porte d'entrée de la maison est une vieille porte en PVC, laquelle est fissurée, en mauvais état, elle est sale, les lieux semblent inoccupés de longue date. Présence d'imposte vitrée fixe, double vitrage. Apposition du n° 7 sur celle-ci. Présence d'une poignée et plaque de propreté.

Deux marches en béton mènent à cette porte, celles-ci sont usagées.  
Présence d'un coffret gaz en façade mais sans compteur gaz à l'intérieur.

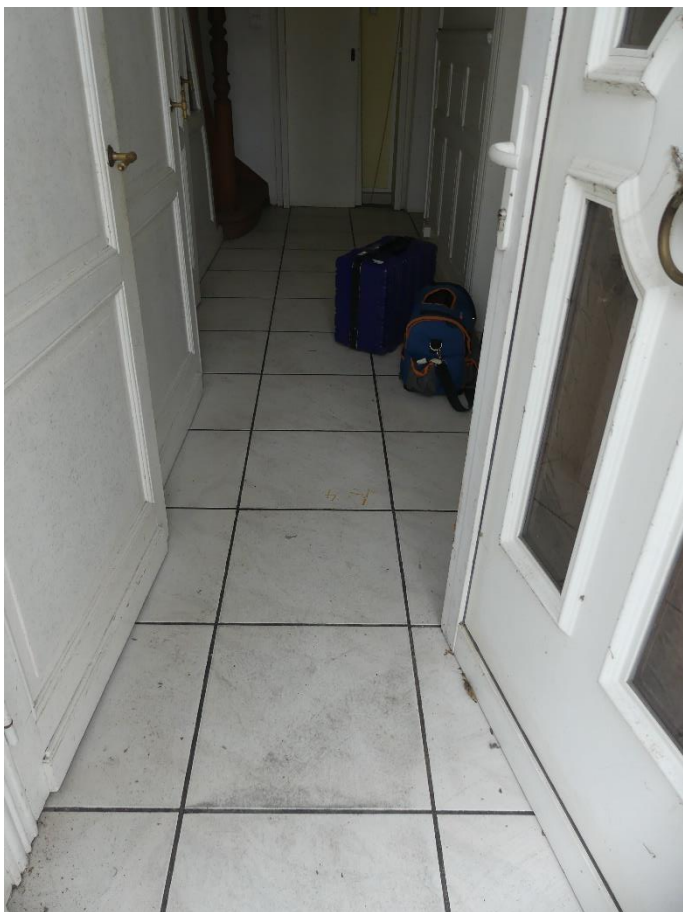
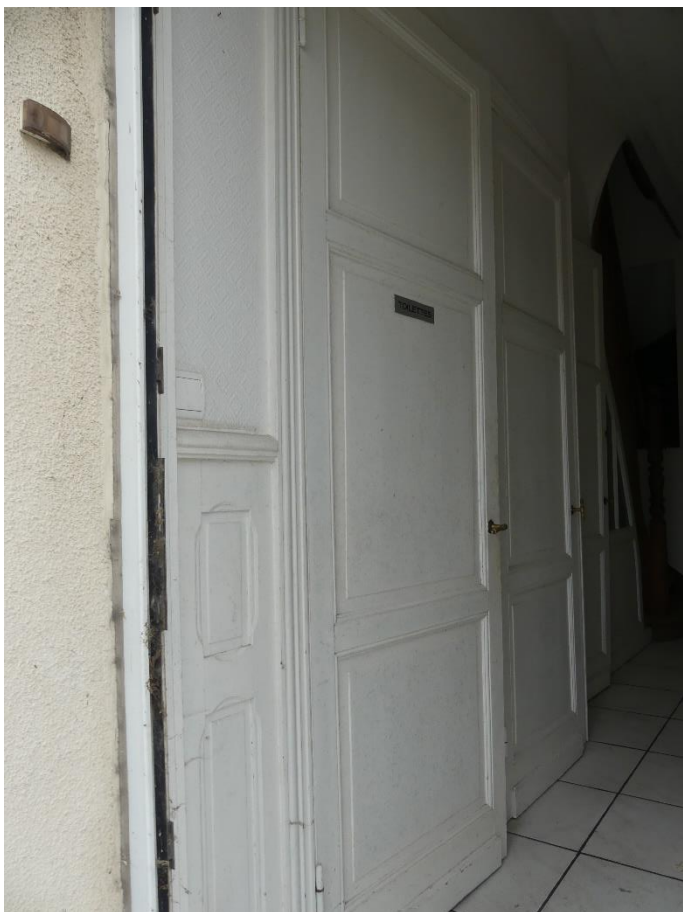
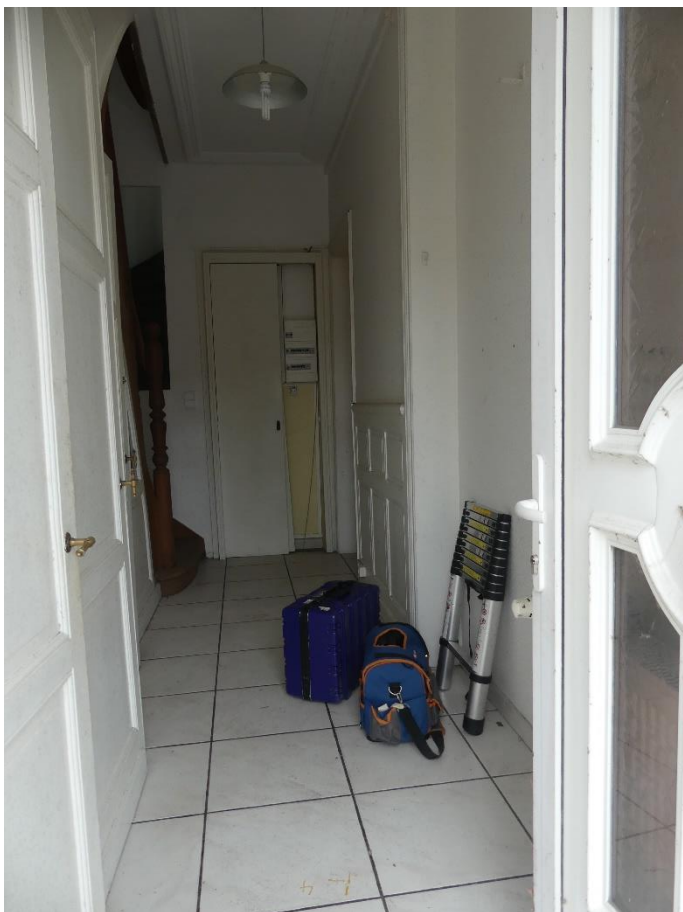
Le plafond est enduit et peint en blanc. On notera des traces d'humidité de sorte que celui-ci est moucheté de traces noires. Il y a un point lumineux.

Les lieux semblent abandonnés de longue date étant donné le mauvais entretien.

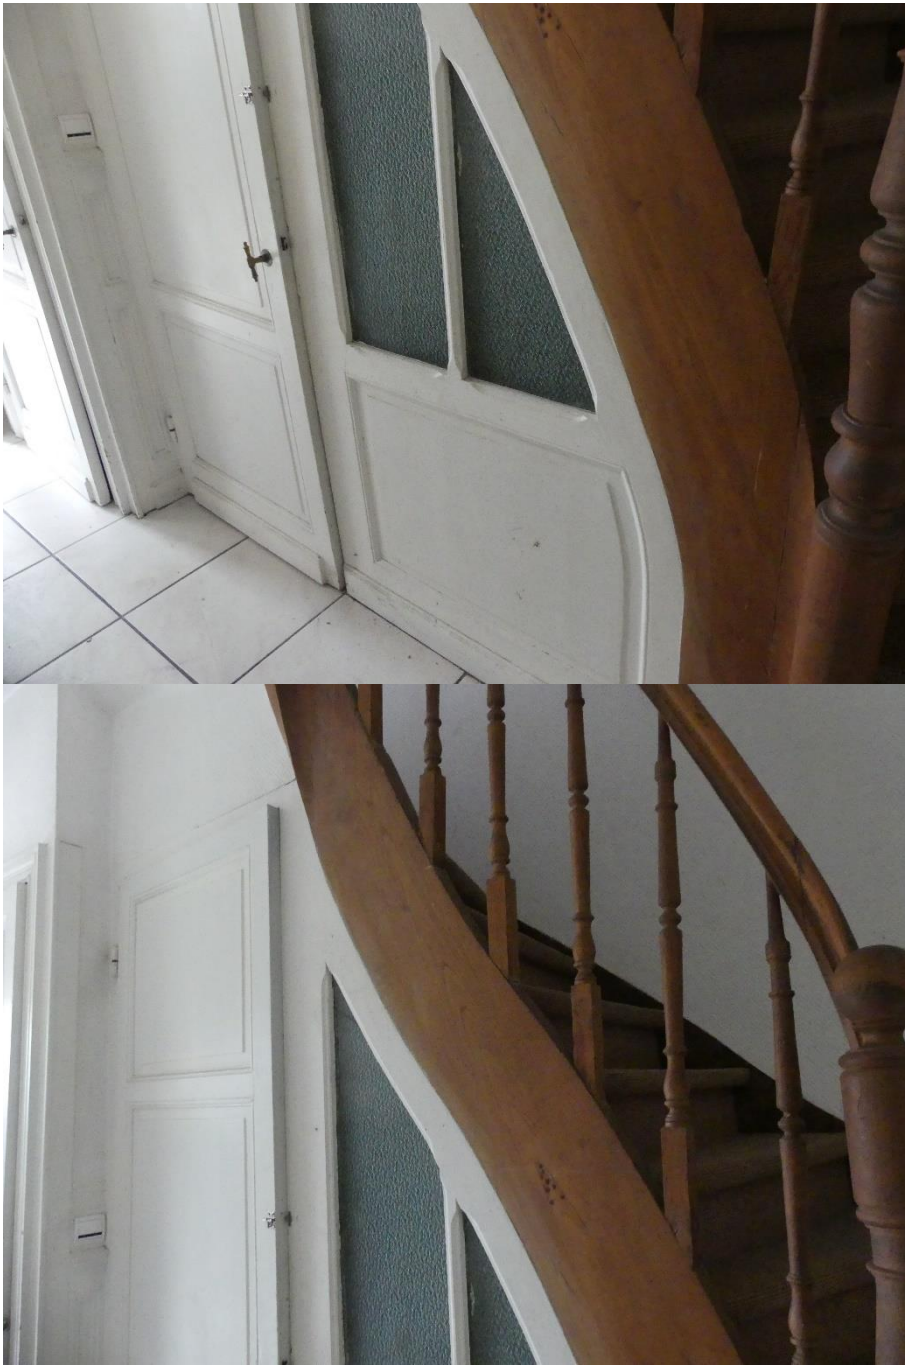
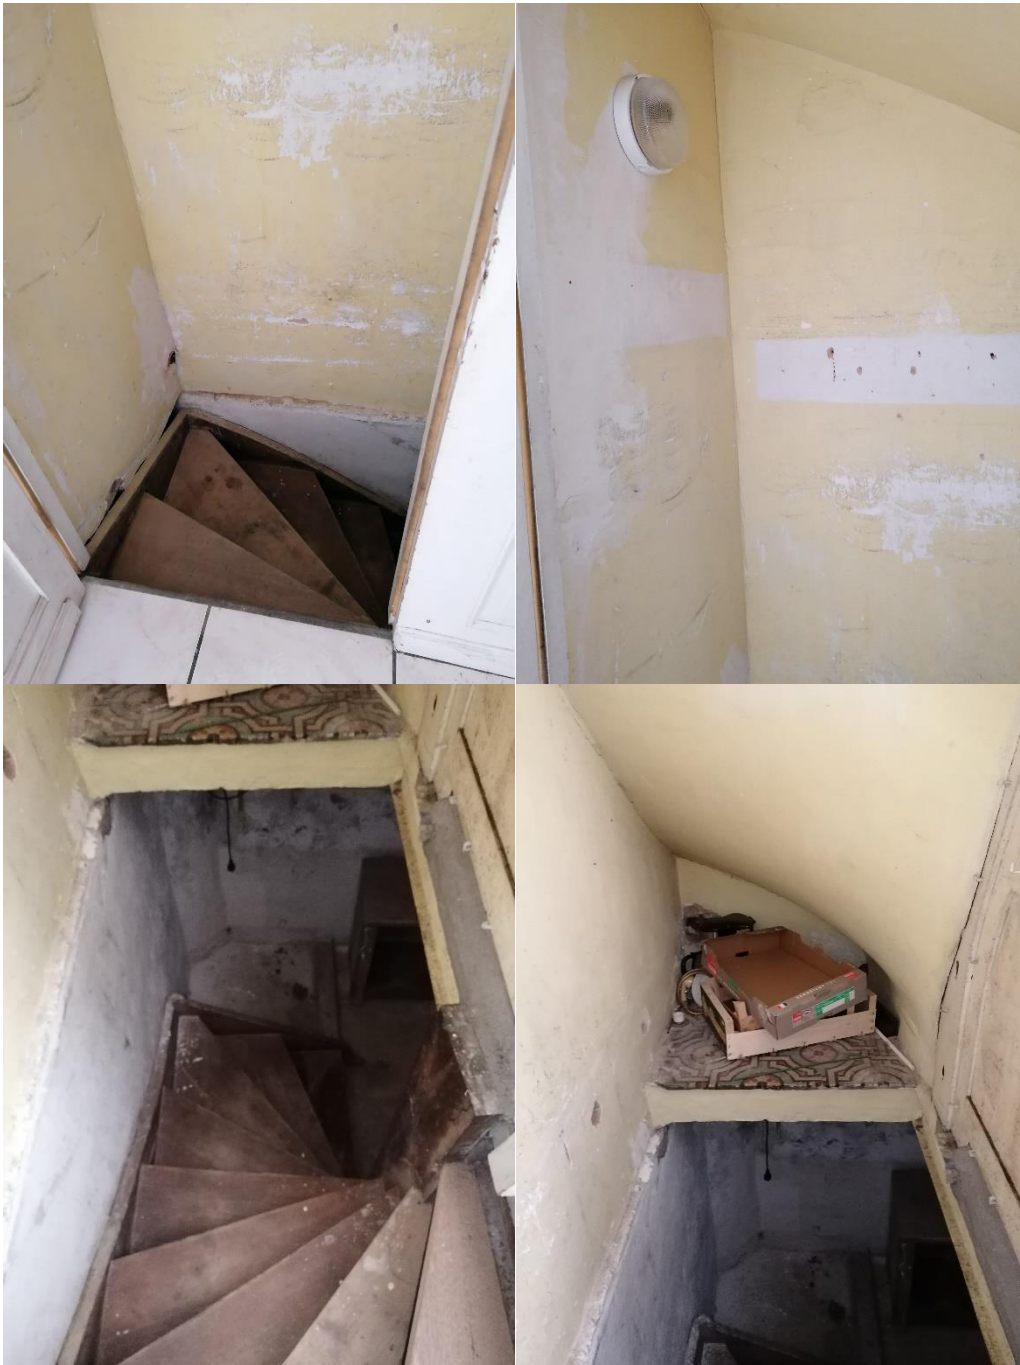
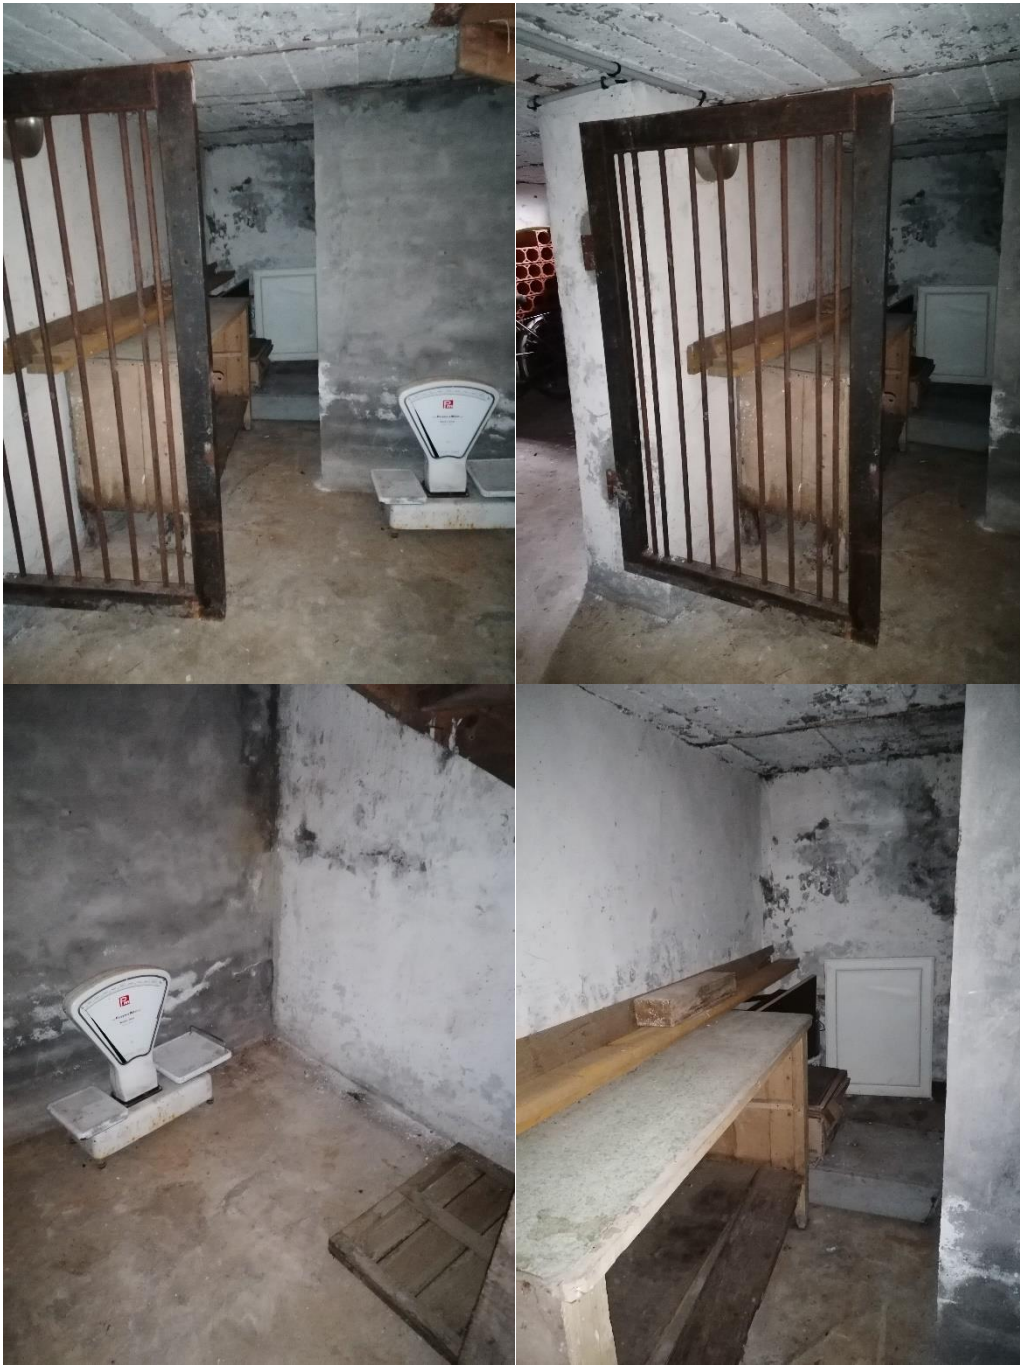
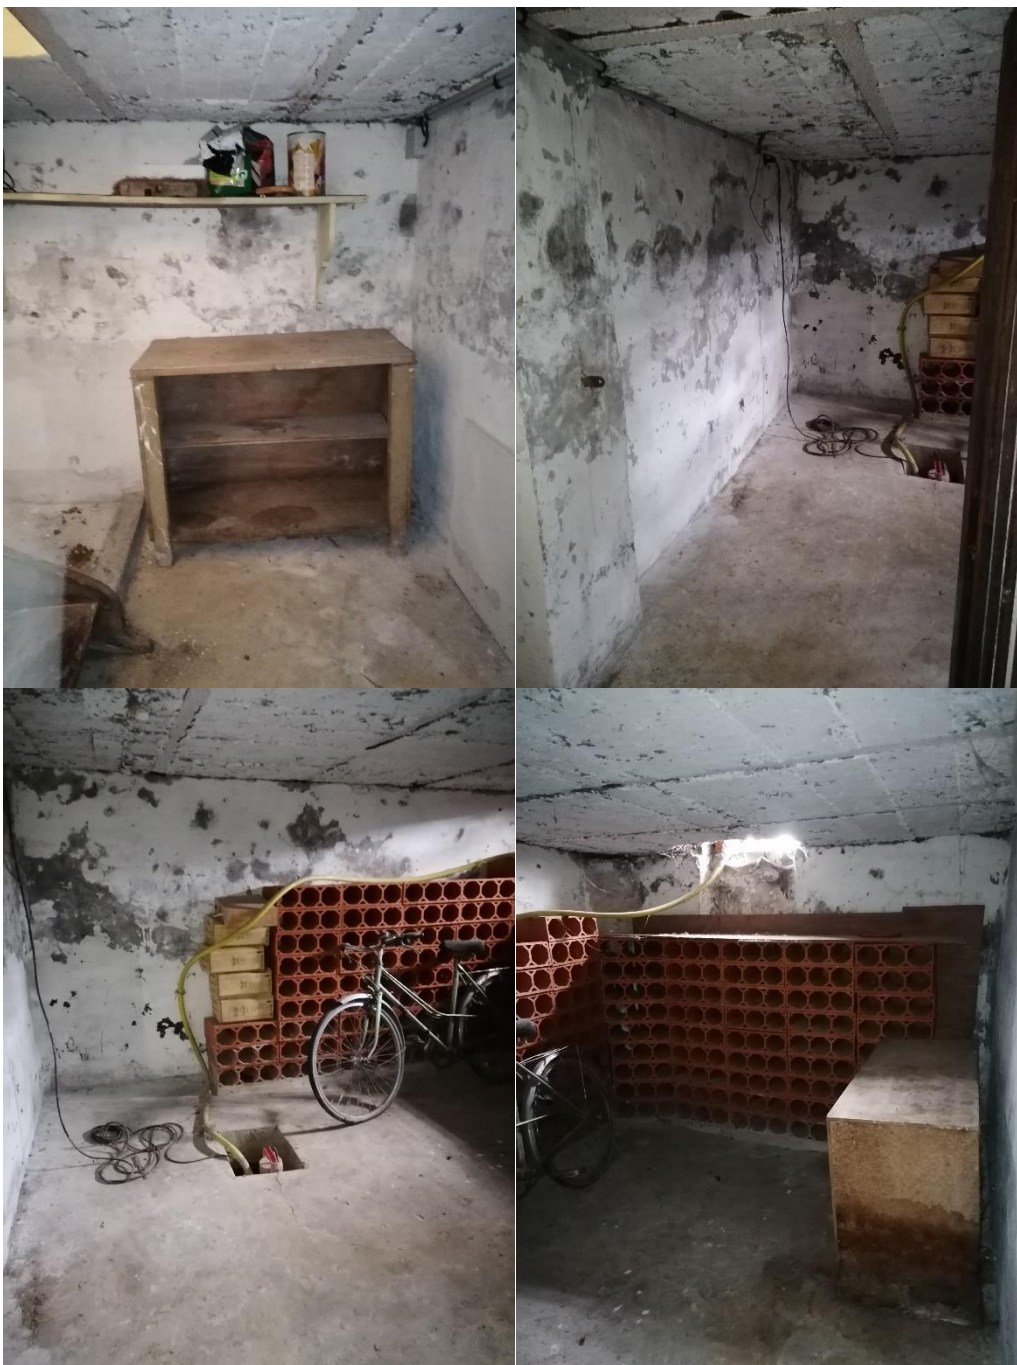
Les murs, sol et plafond sont à l'état brut. L'aspect est noirci, en mauvais état.

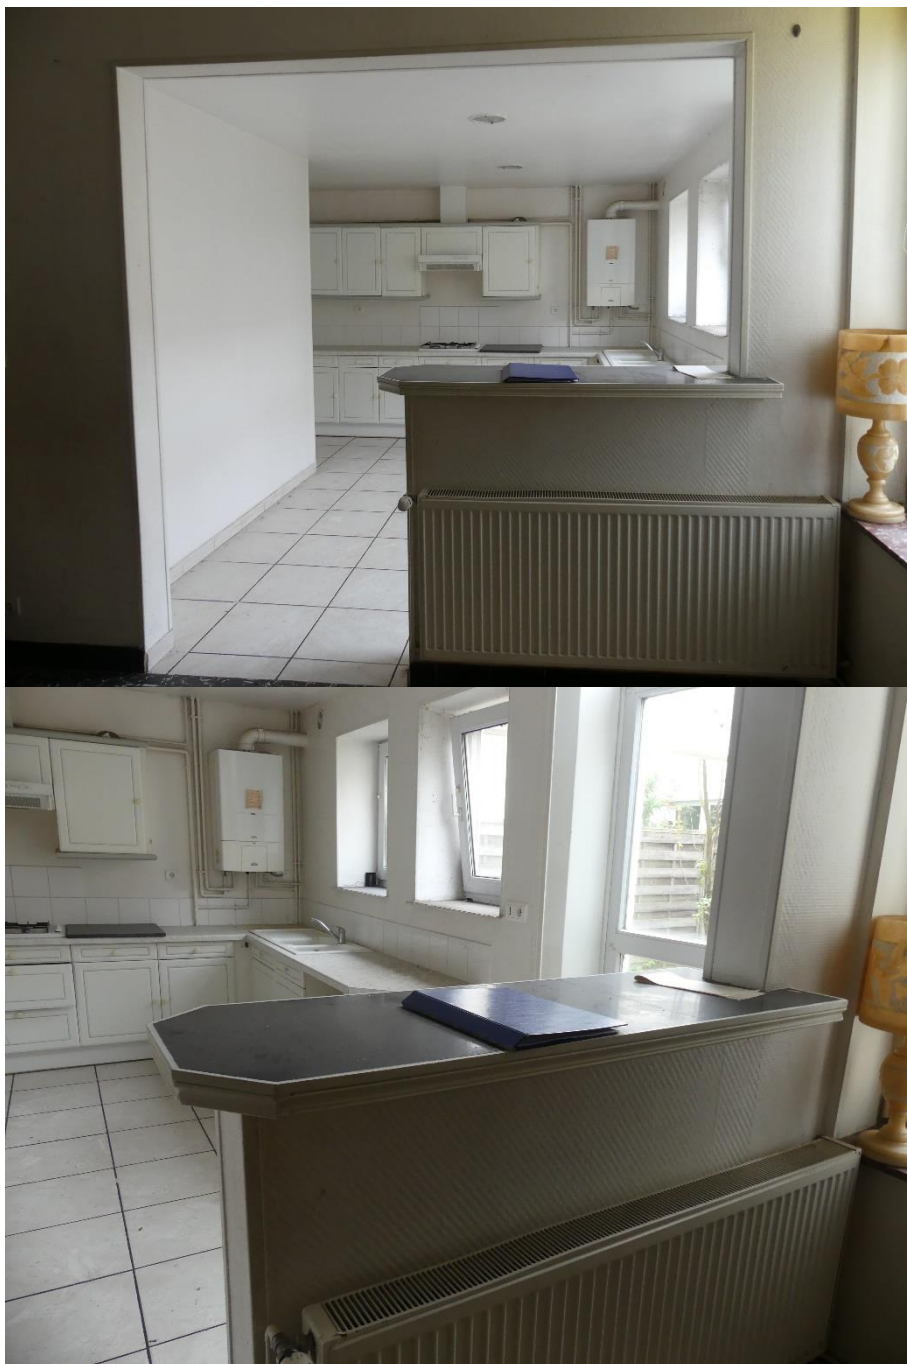
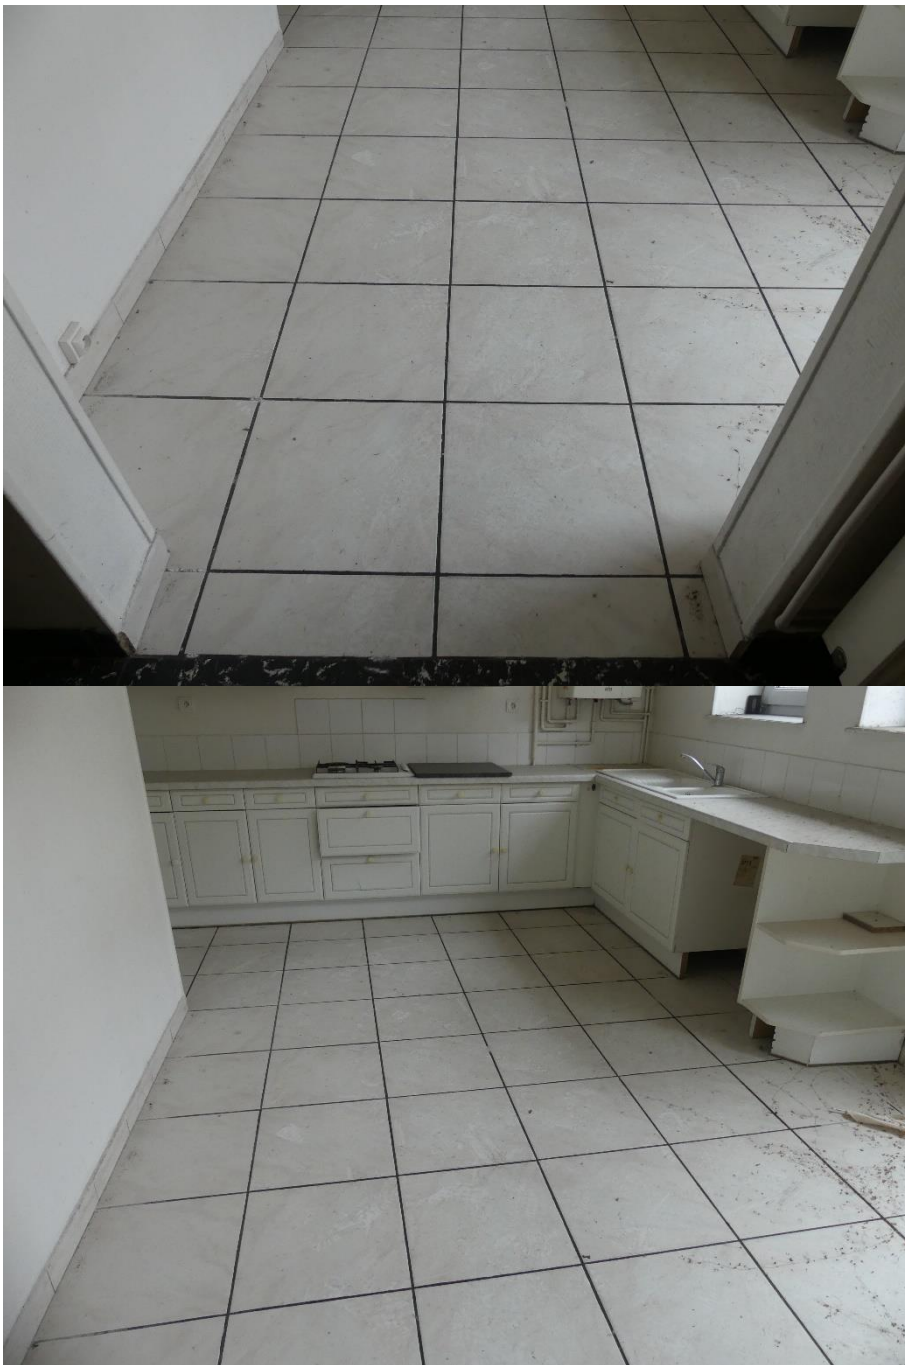
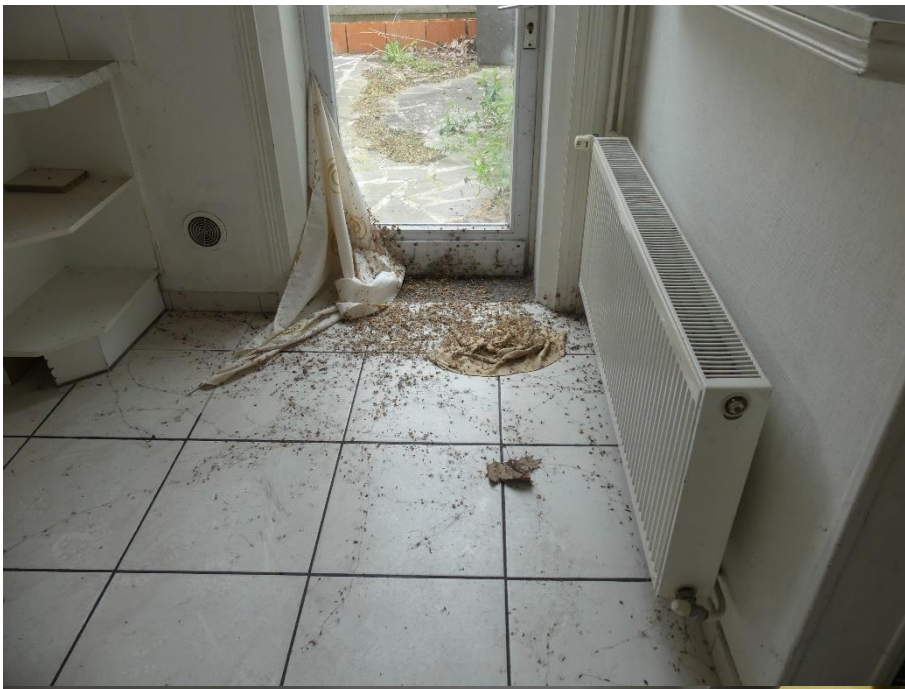
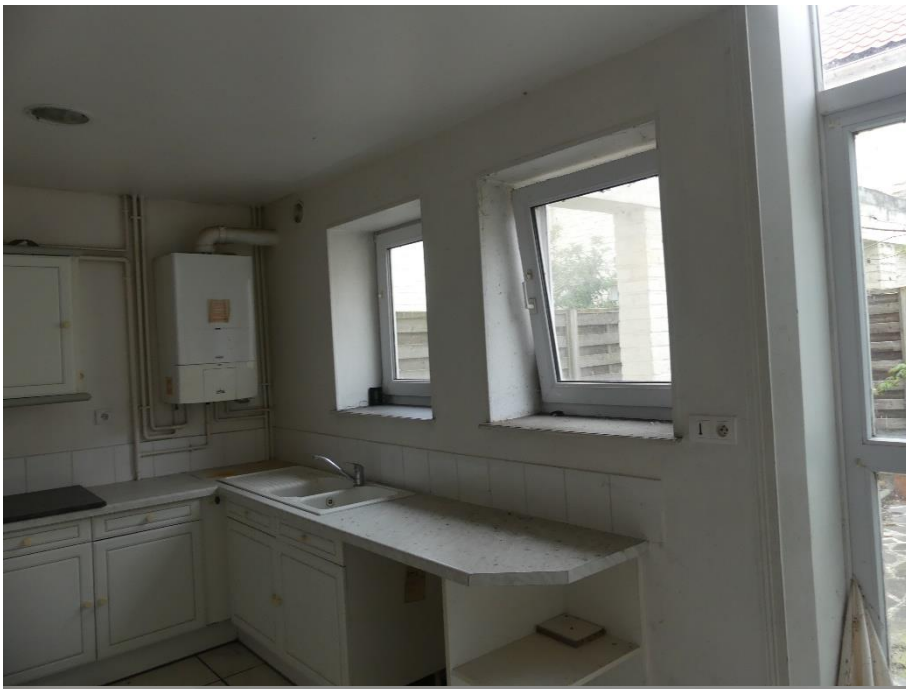
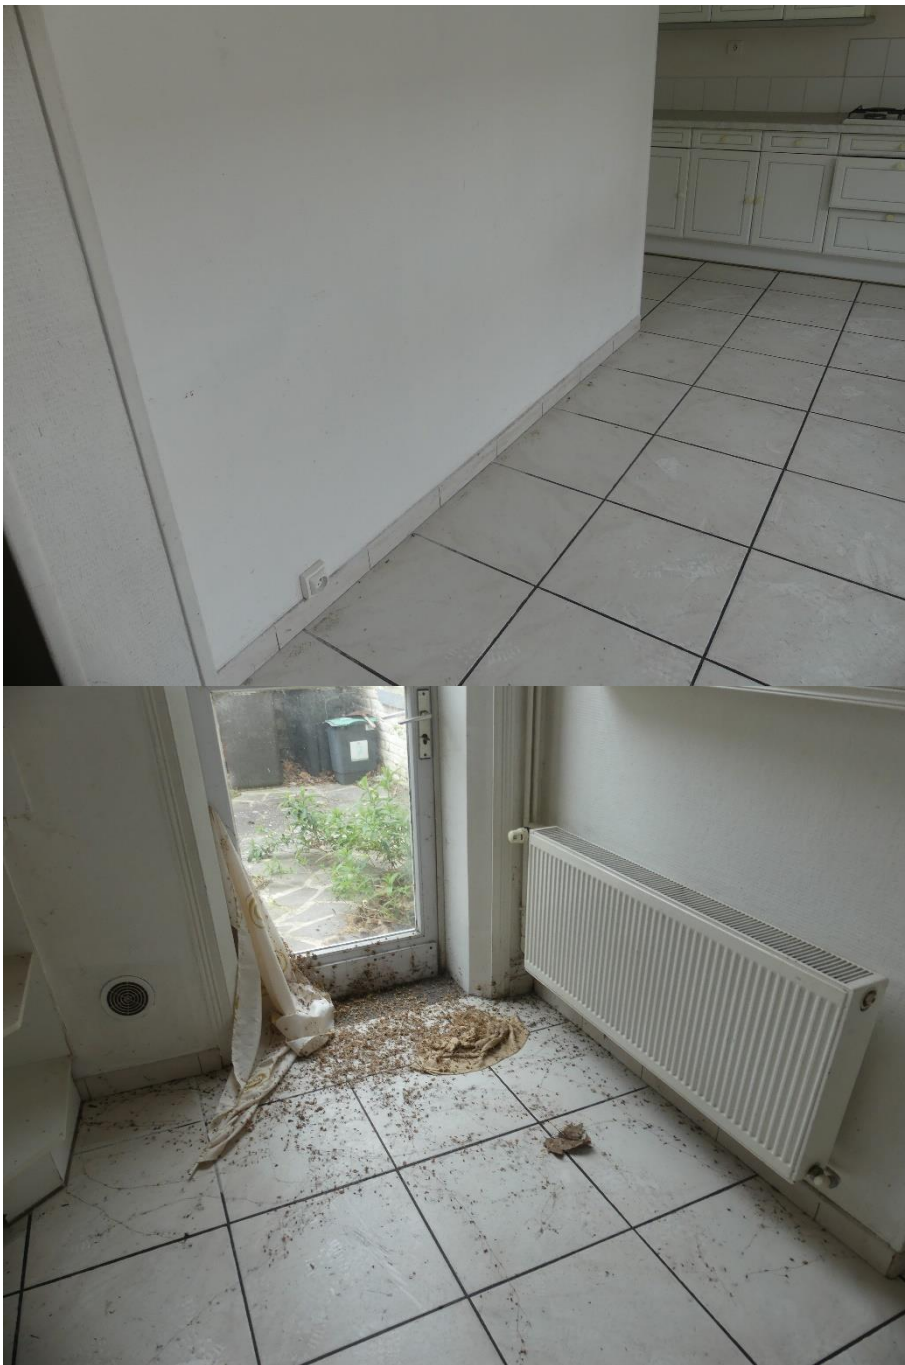
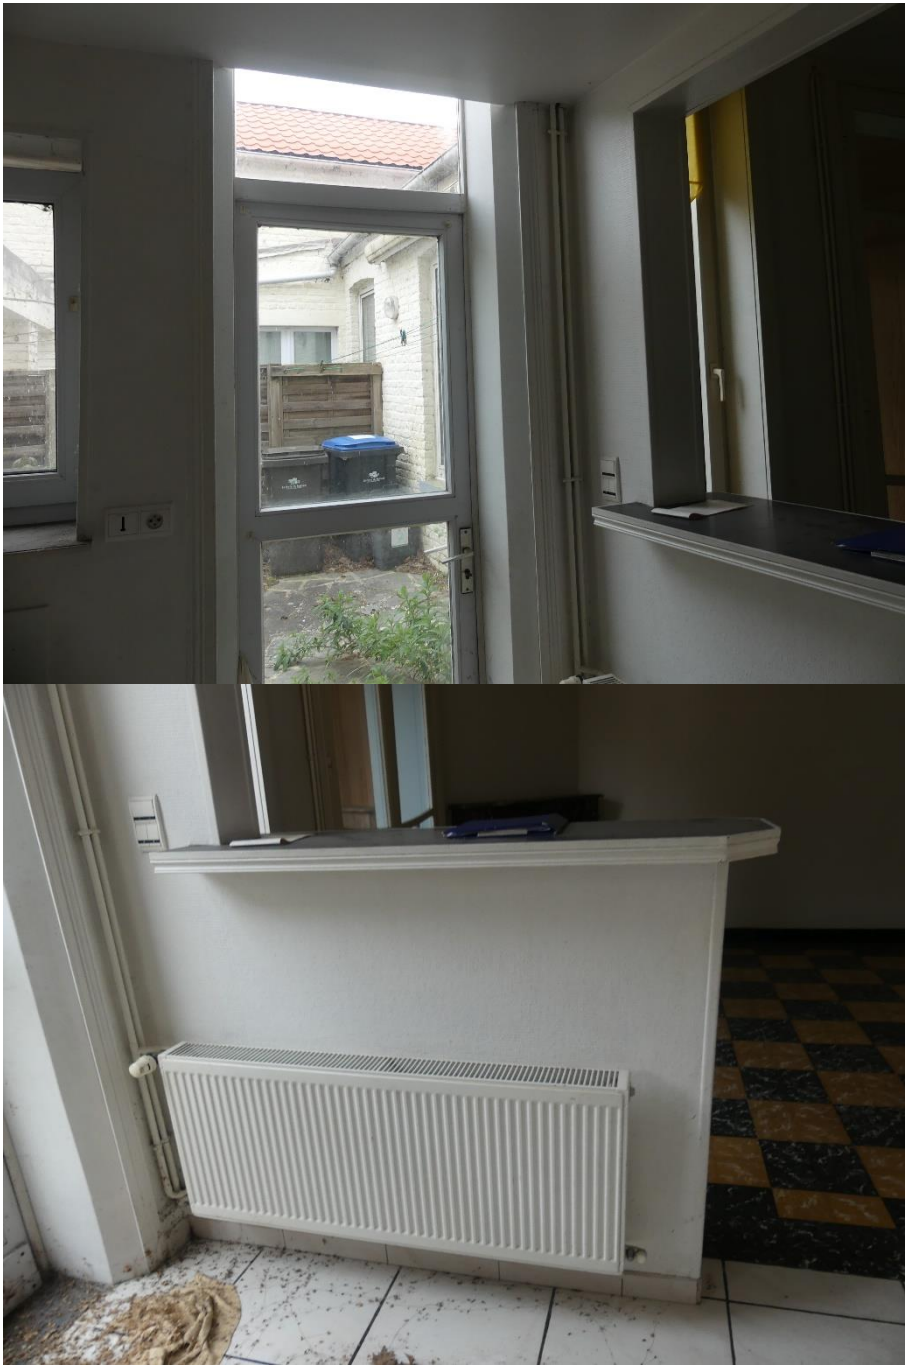
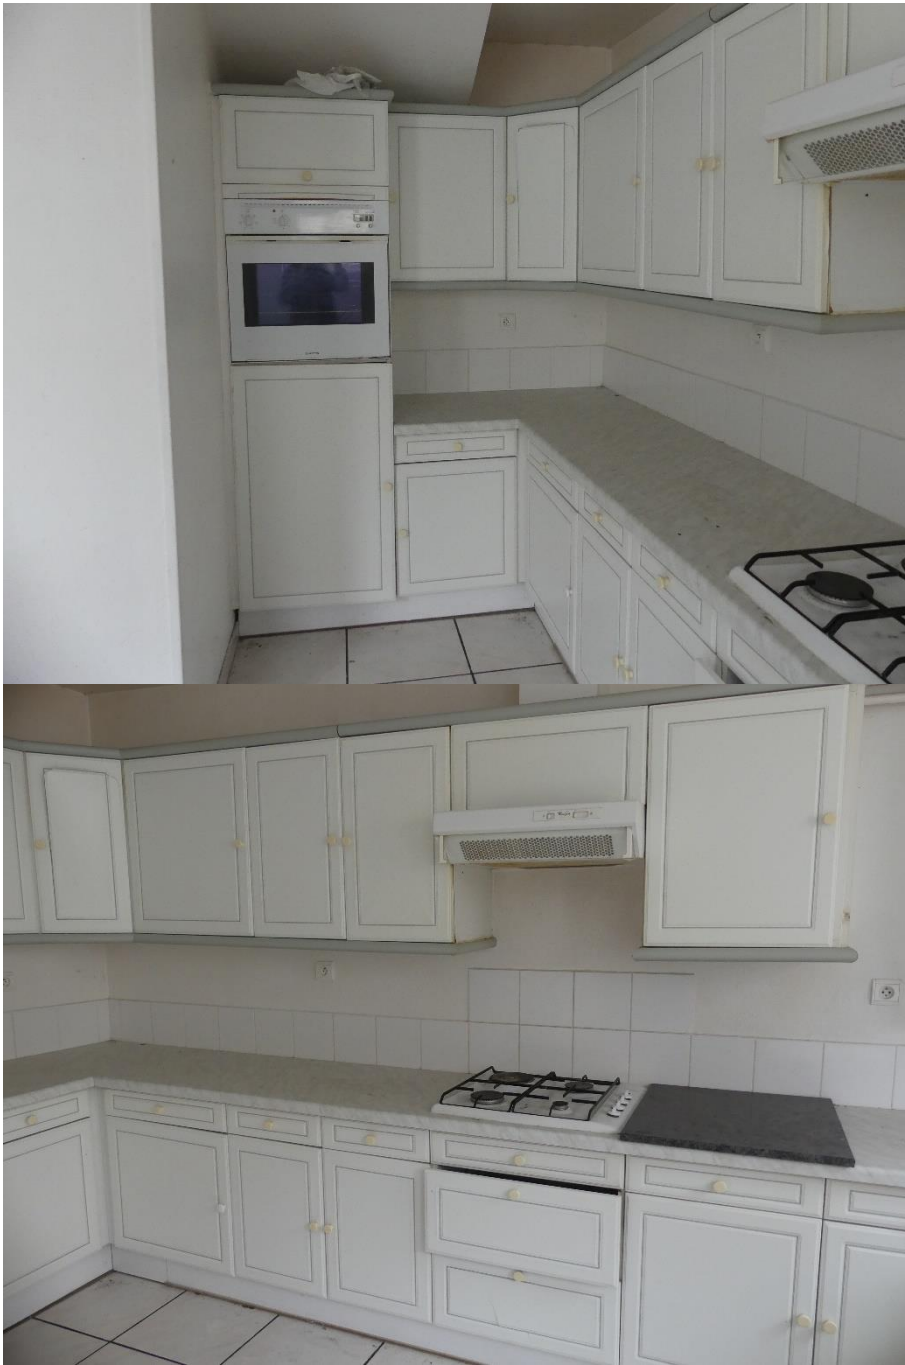
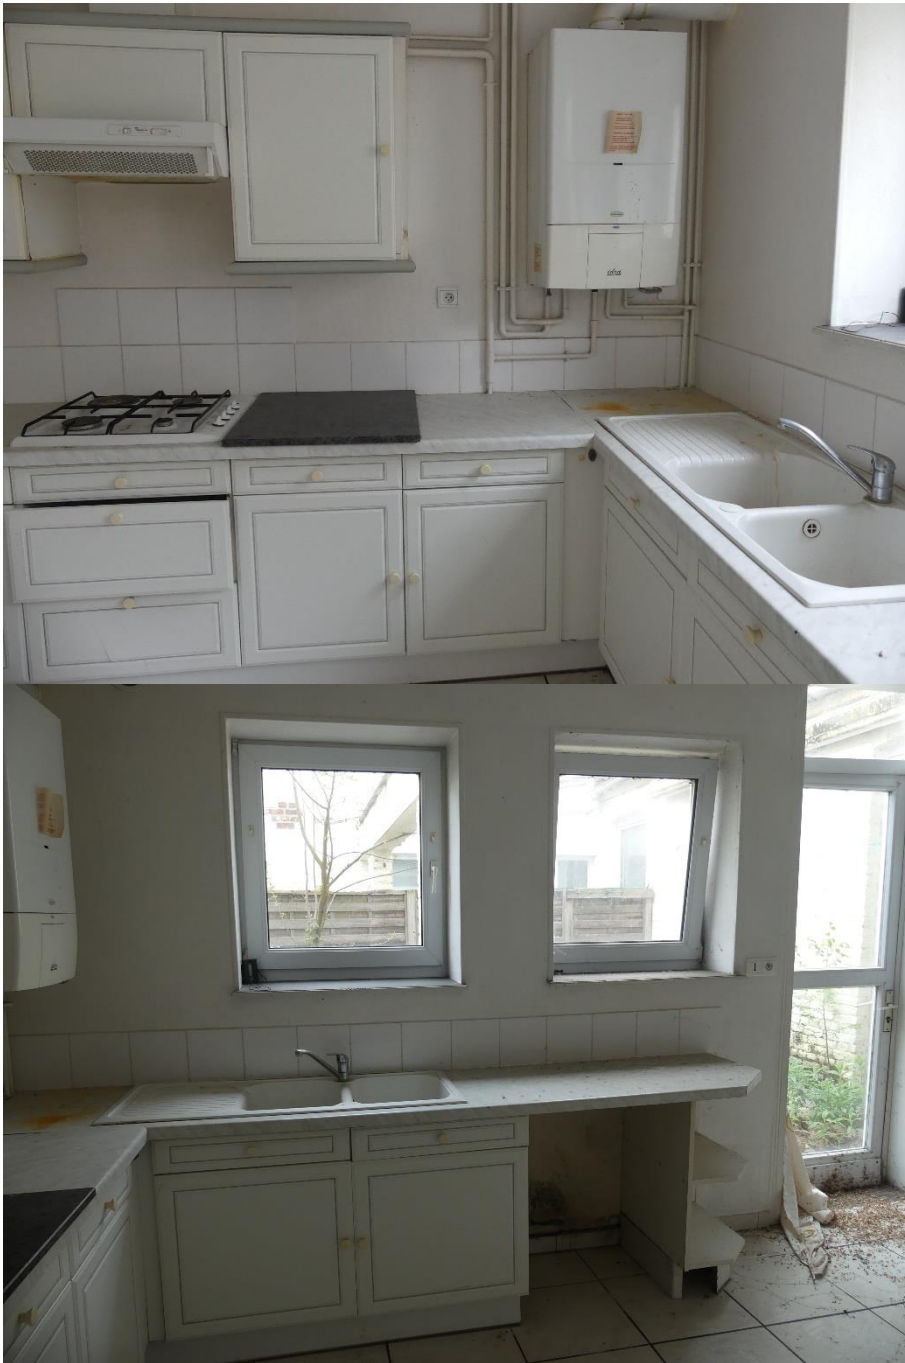
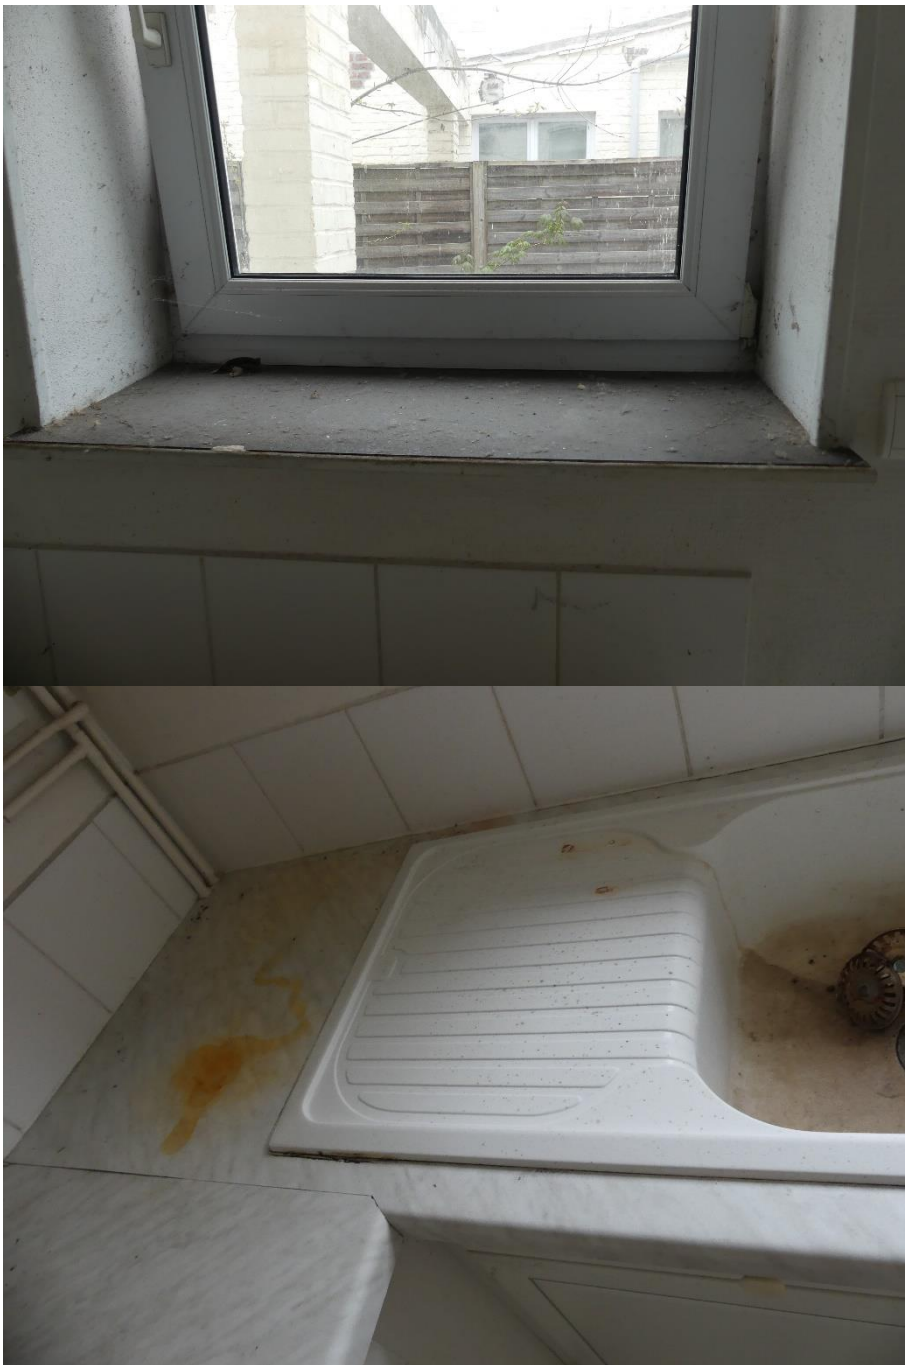
Un dégagement sous le plan de travail se présente, on notera d'importantes traces d'humidité sur le mur, lequel est au versant de la cour.

Présence au-dessus du plan de travail de deux fenêtres donnant sur cour, chacune à un seul vantail, châssis PVC blanc, vitrerie double vitrage. On notera que celle de droite est ouverte en oscillo-battant à notre arrivée et qu'elle a engendré ainsi la saleté au sein des lieux.
