## **PROCÈS-VERBAL DE DESCRIPTION**

***L'AN DEUX MILLE VINGT ET UN  
ET LE SIX MAI  
A ONZE HEURES DIX***

Afin d'établir le procès-verbal de description d'une MAISON D'HABITATION avec le terrain bâti et non bâti sis sur la commune de MORTAGNE DU NORD (59158) 5-7 Quai Marion,

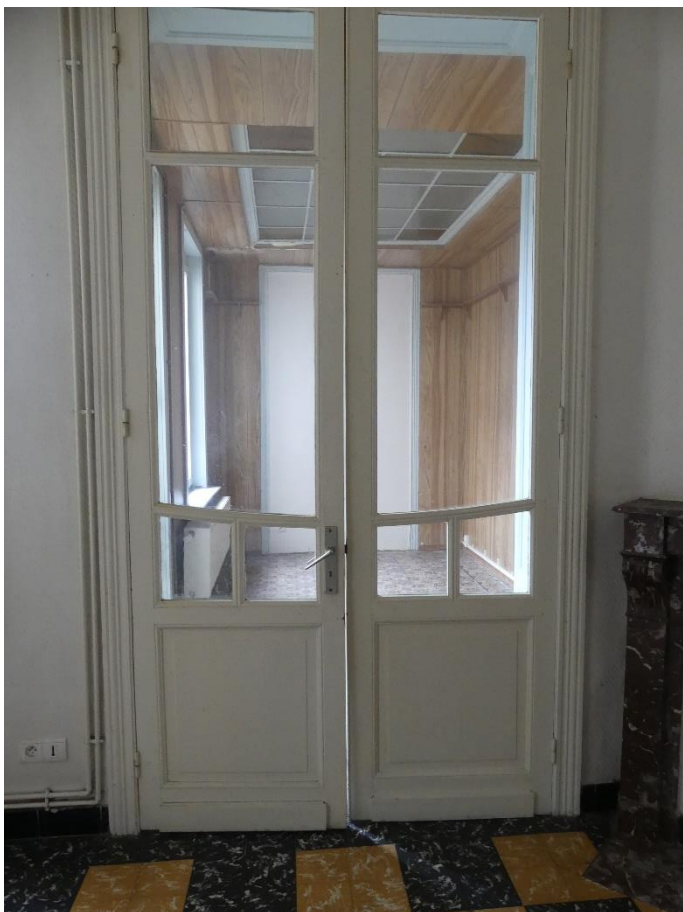
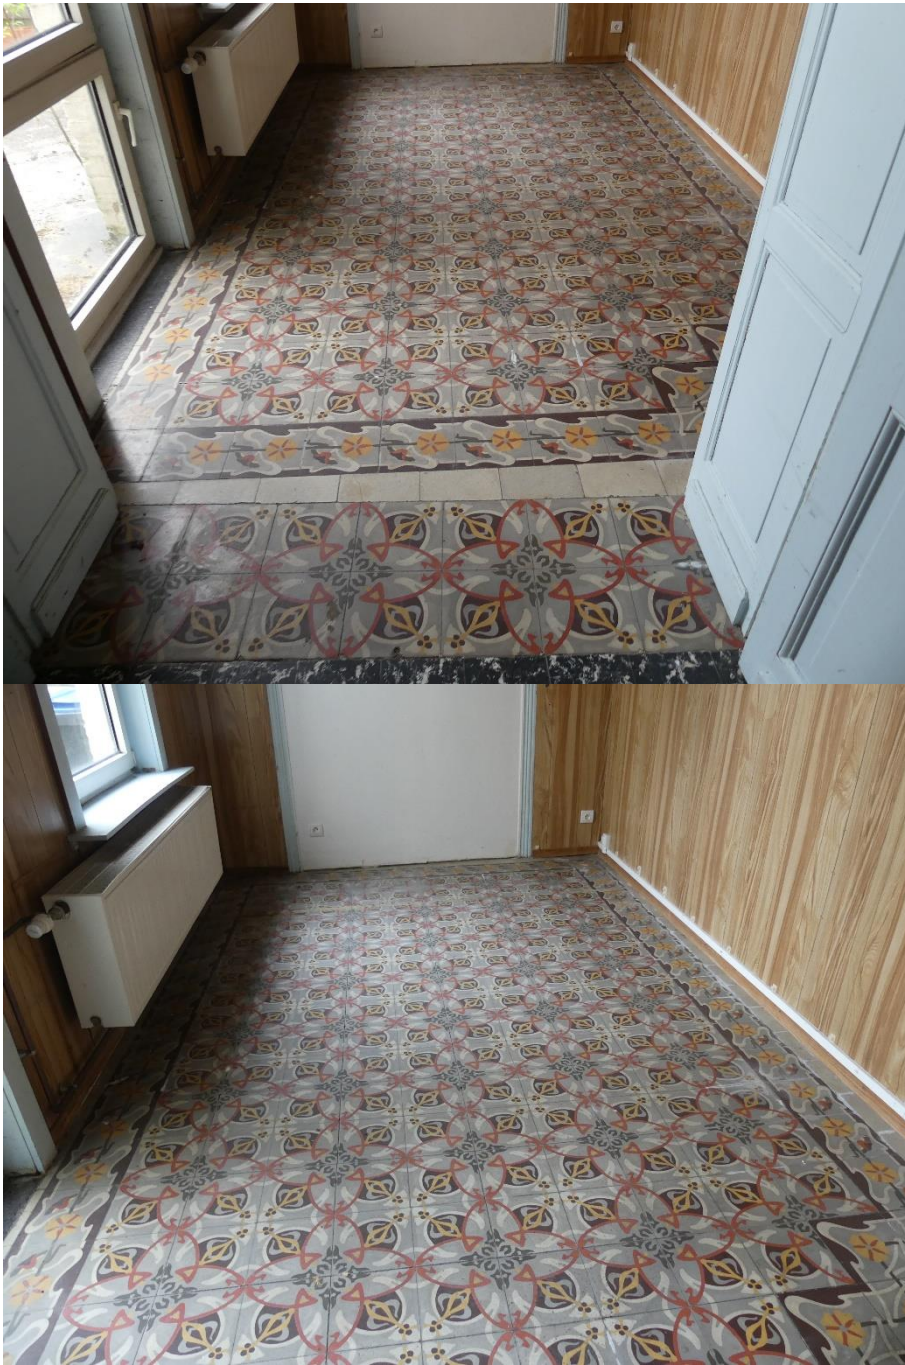
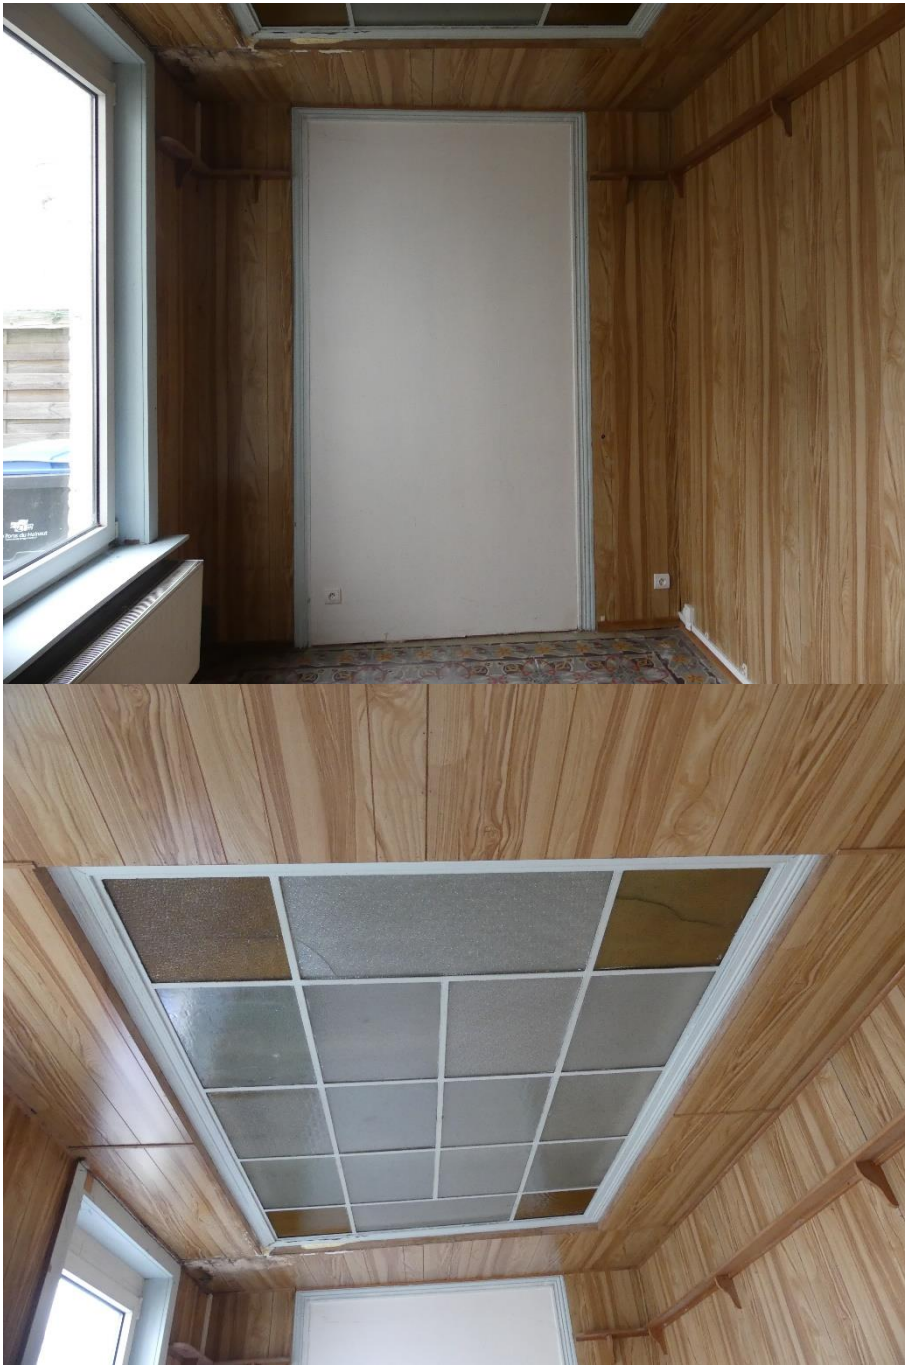
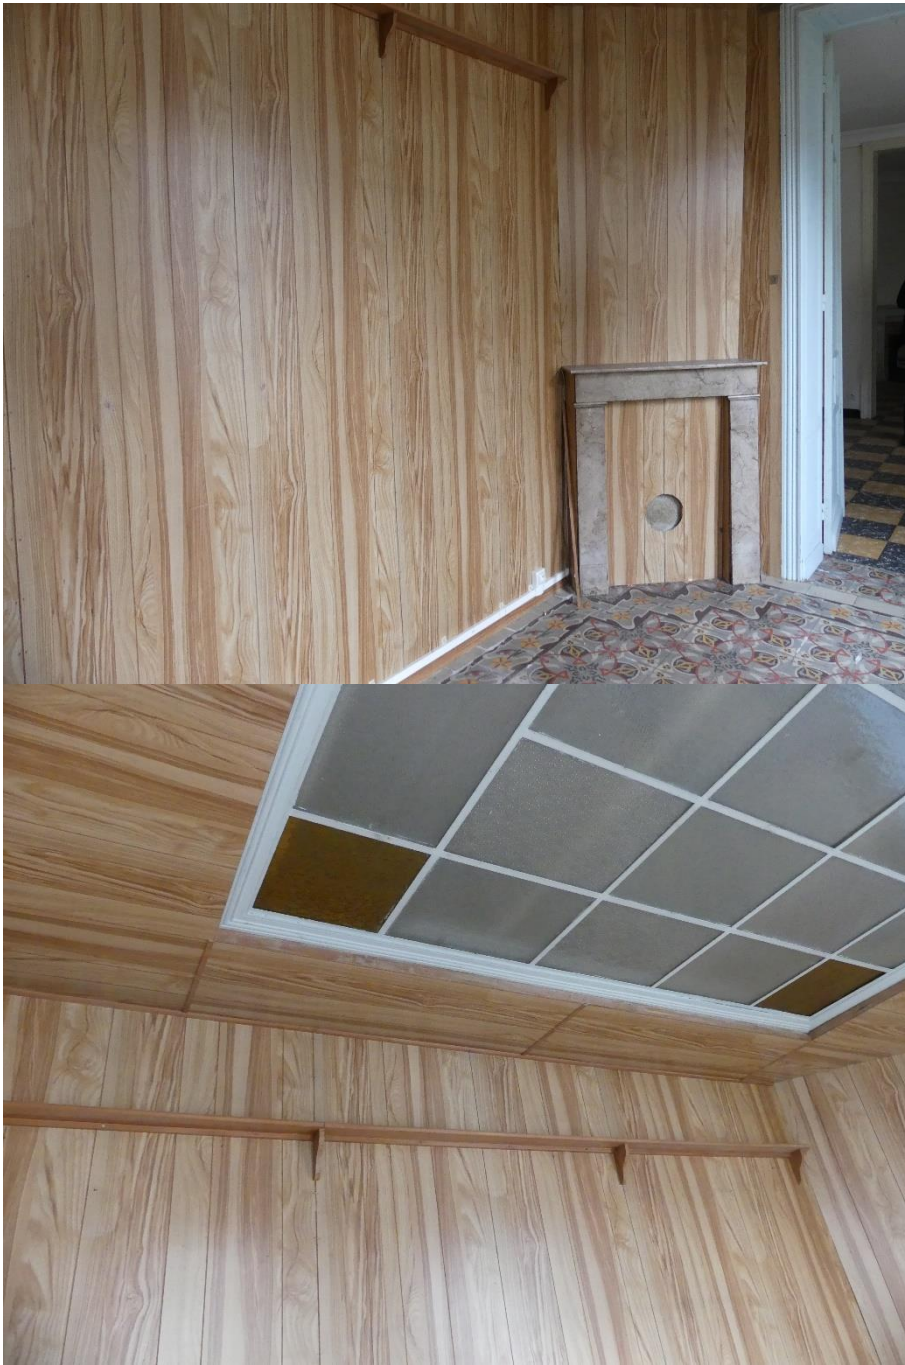
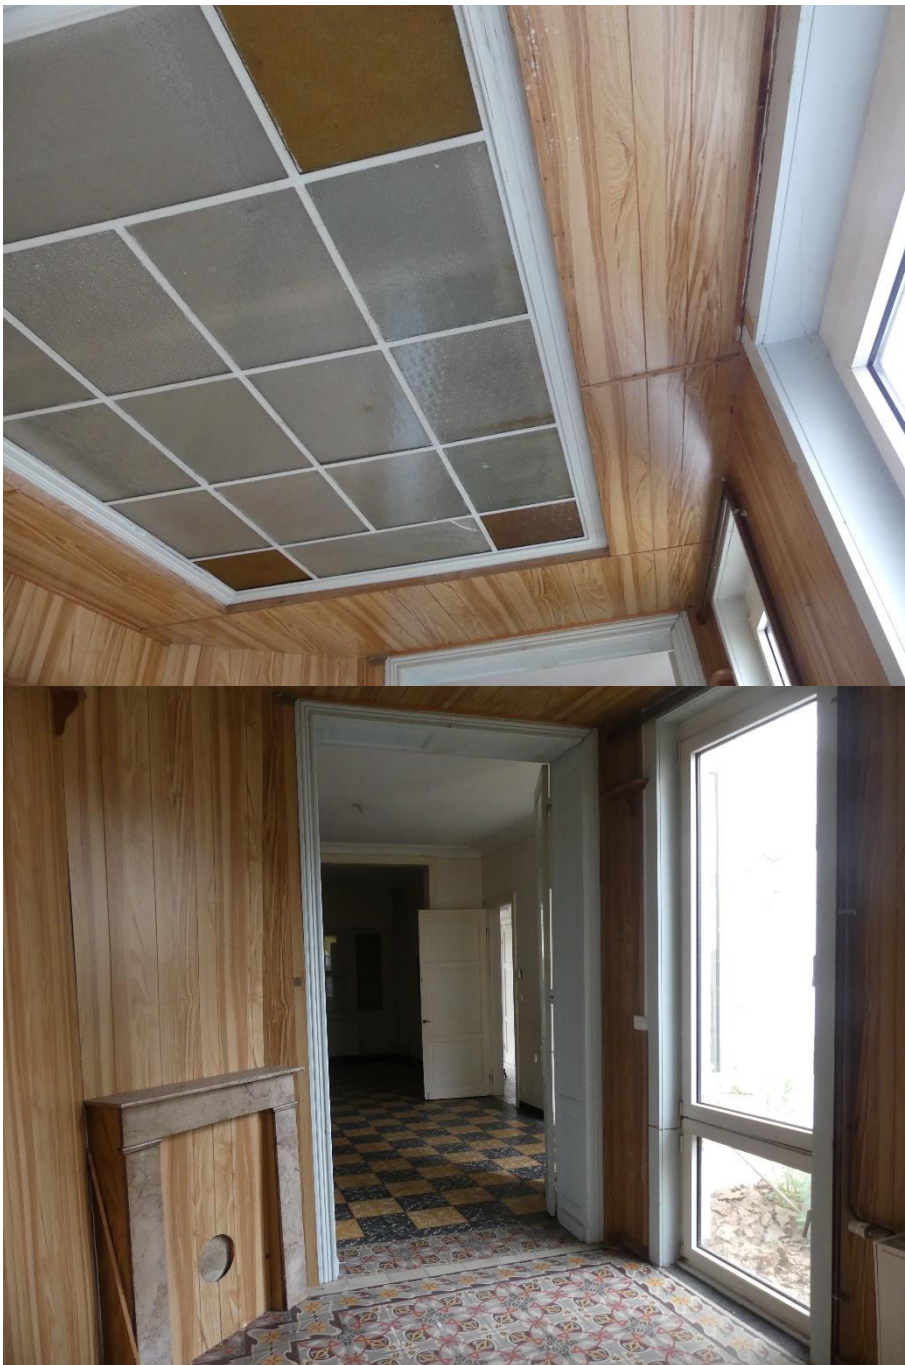
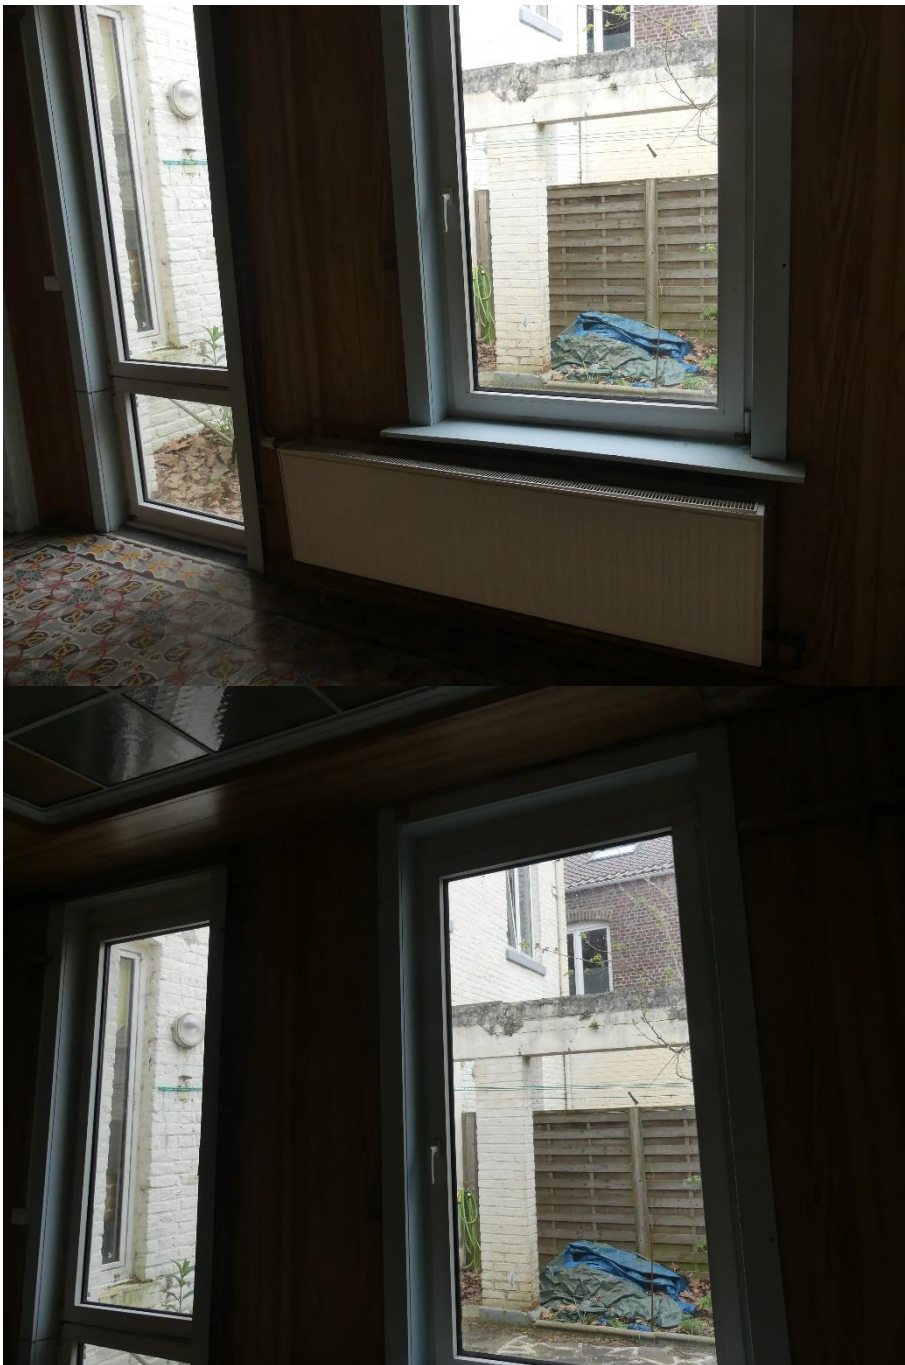
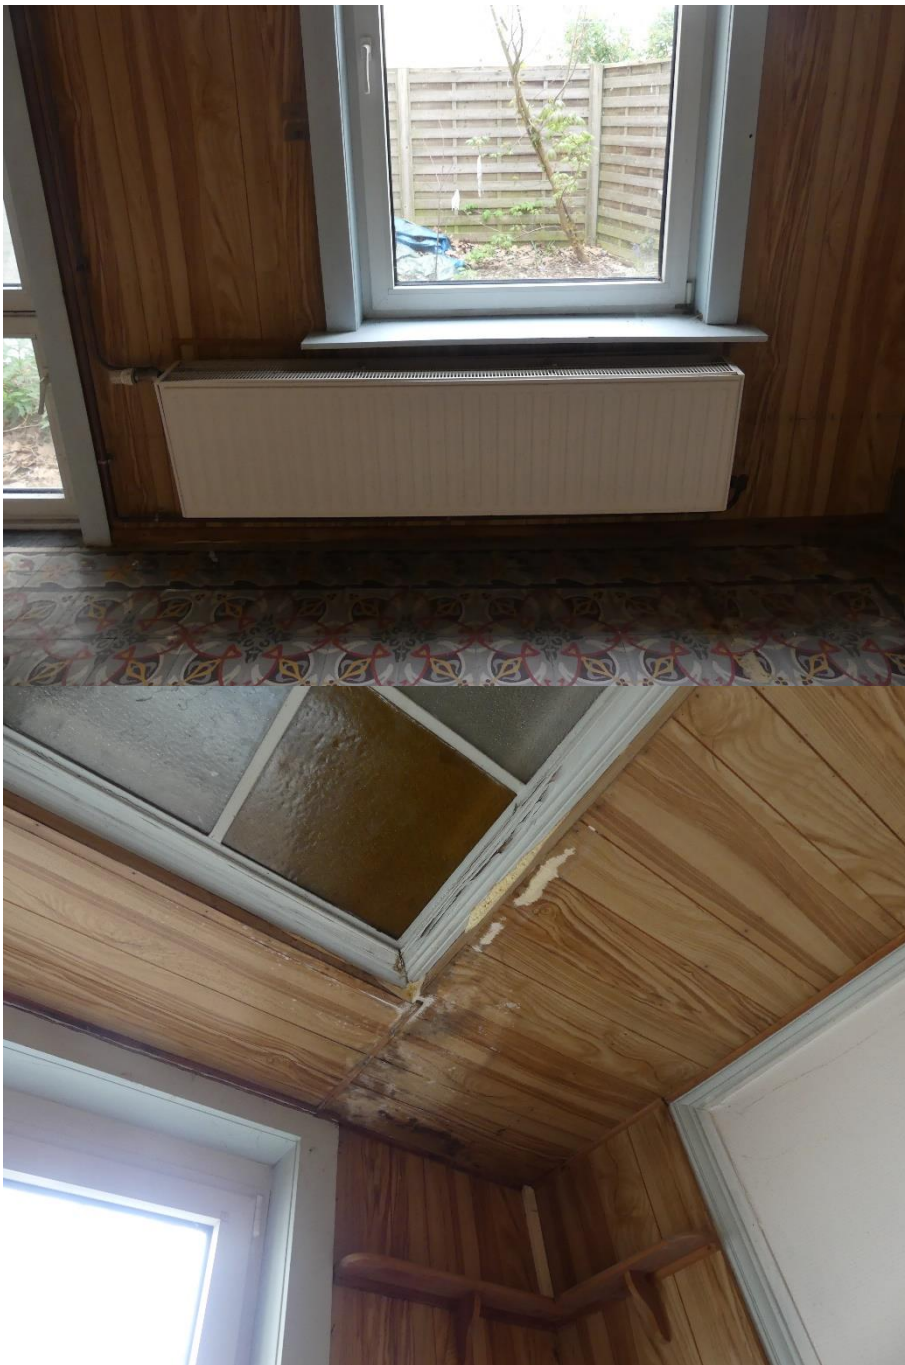
Le plafond est constitué tant des mêmes plaques de parement que d'un puits de lumière en verre usagé, dont des carreaux sont cassés. On notera des traces d'infiltration d'eau au plafond à proximité de la fenêtre donnant sur cour.

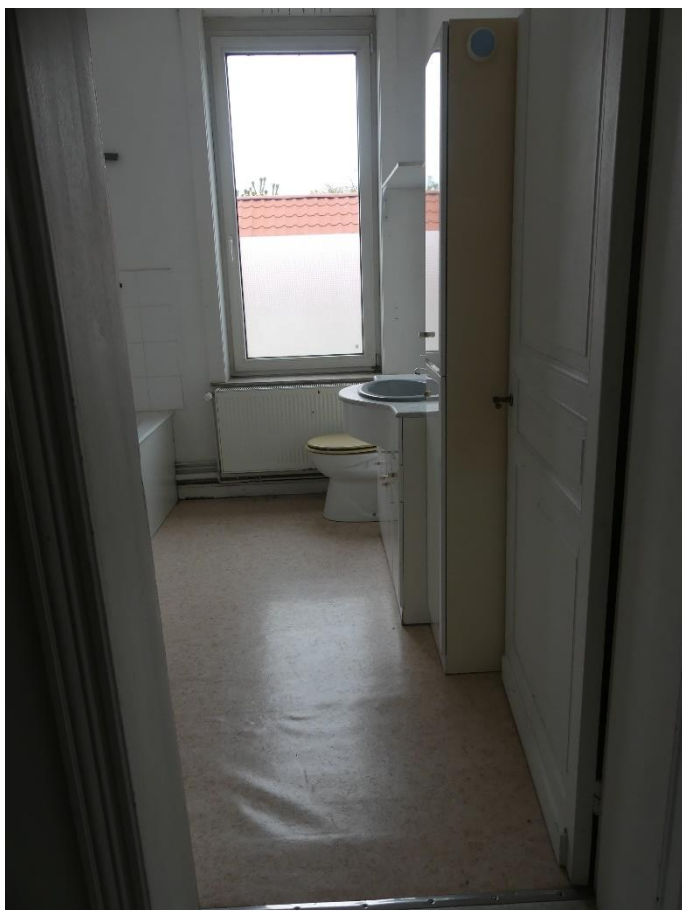
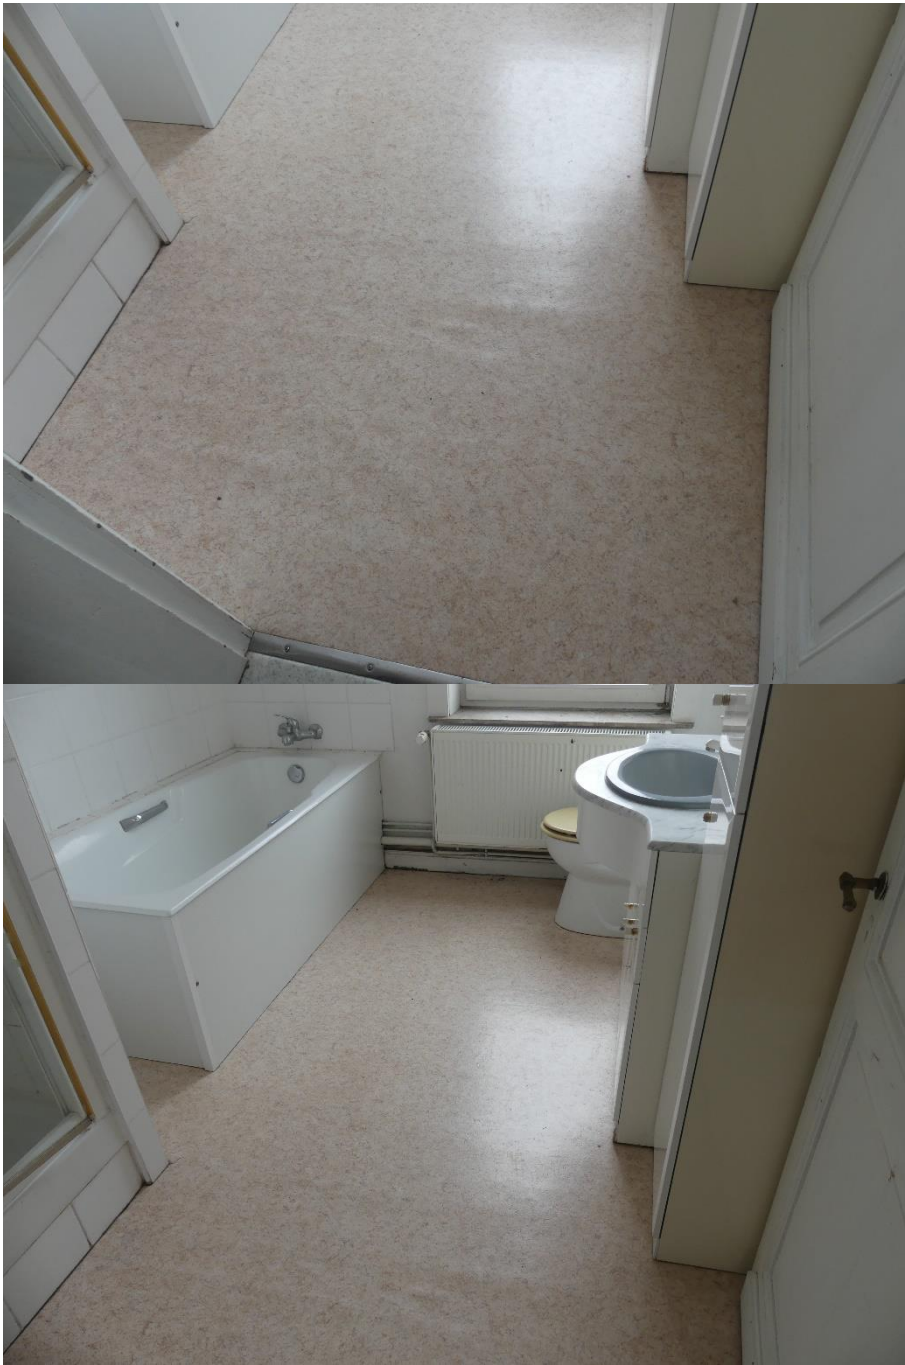
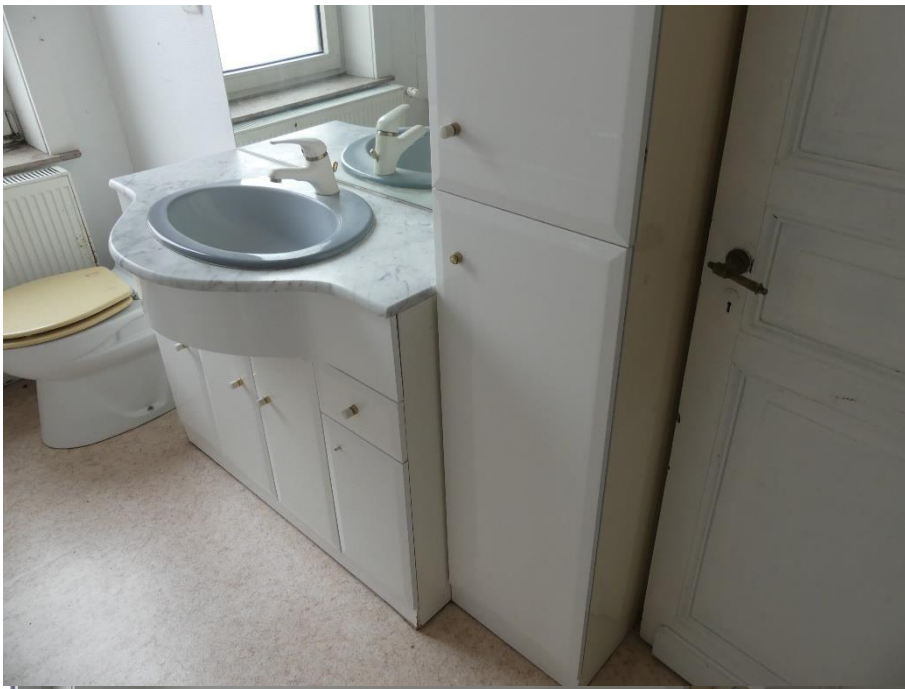
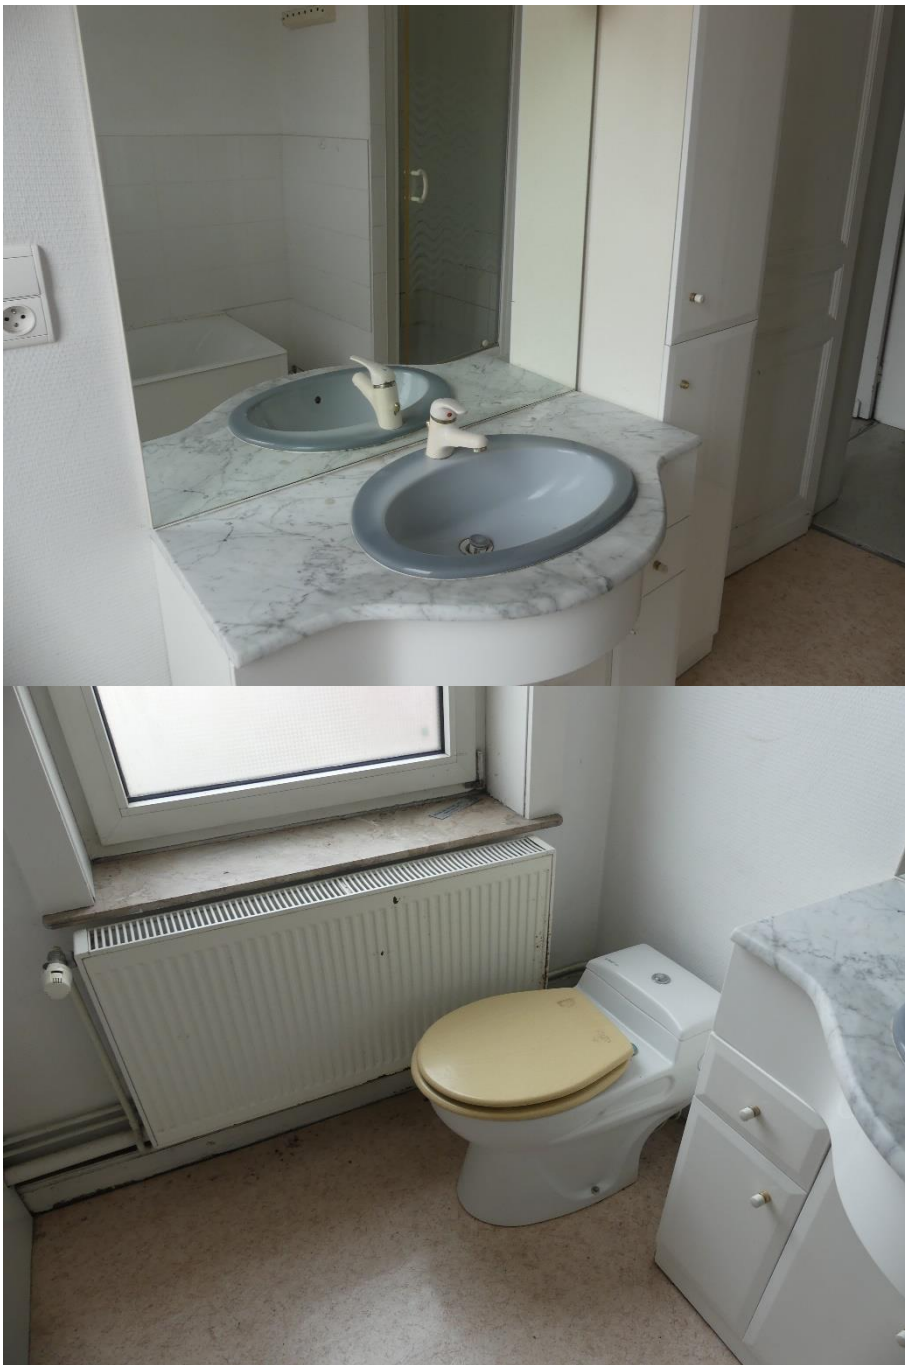
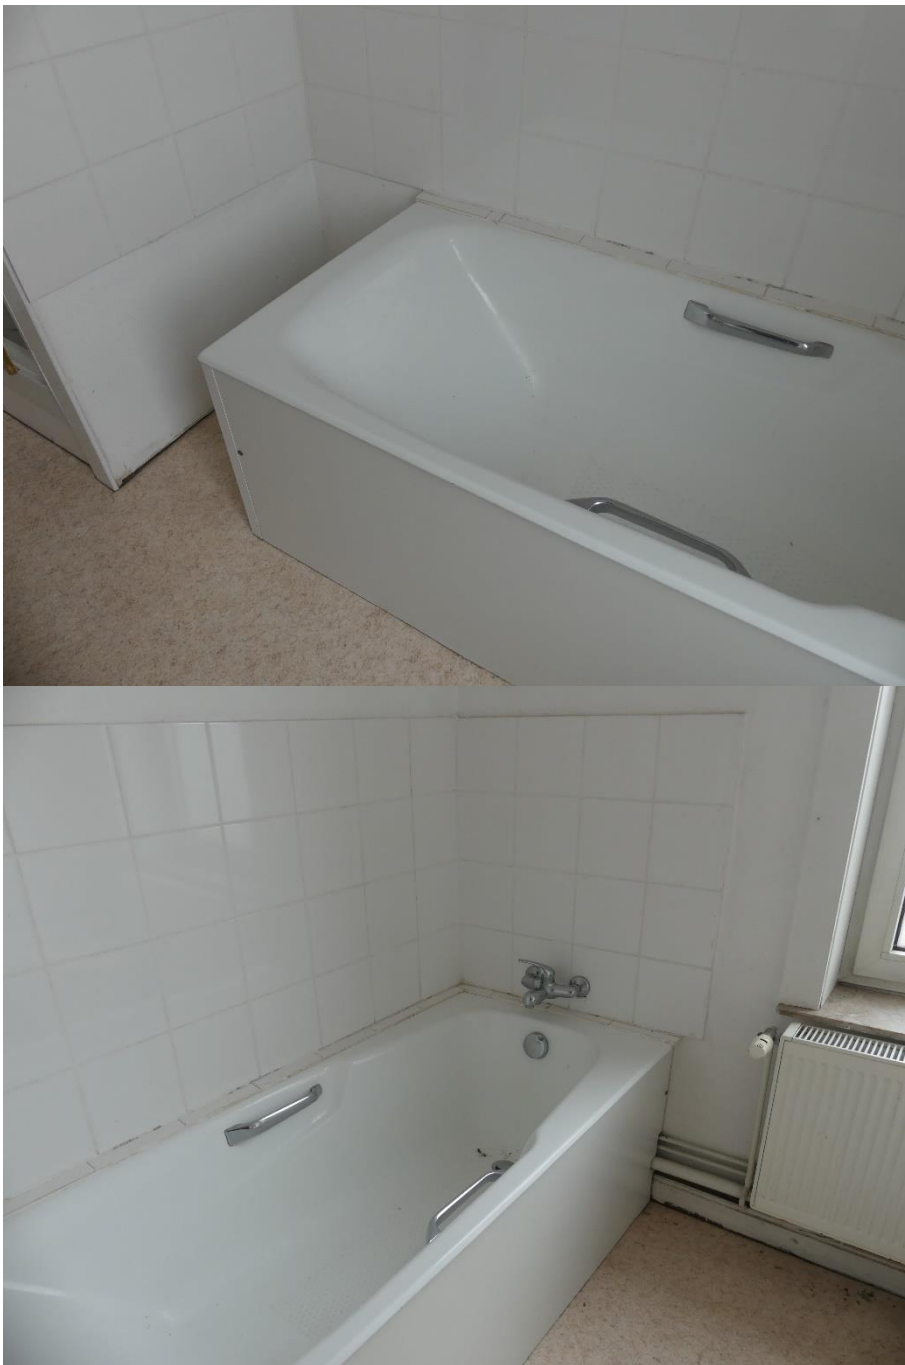
les tons blanc. Il existe une robinetterie, une barre de douche. On notera que les carrelages présentent des traces d'humidité et de calcaire.

Le plafond au niveau de la cabine de douche est moucheté de traces d'humidité.
