A l'issue de mes constatations au sein de ce logement N°5A et de la réalisation des diagnostics immobiliers concomitant, nous nous retirons et je referme l'ensemble des lieux, fenêtres et porte à clé. Je reprends les clés avec moi.

Le présent procès-verbal de description est établi sur deux cent soixante trois pages, outre annexes.

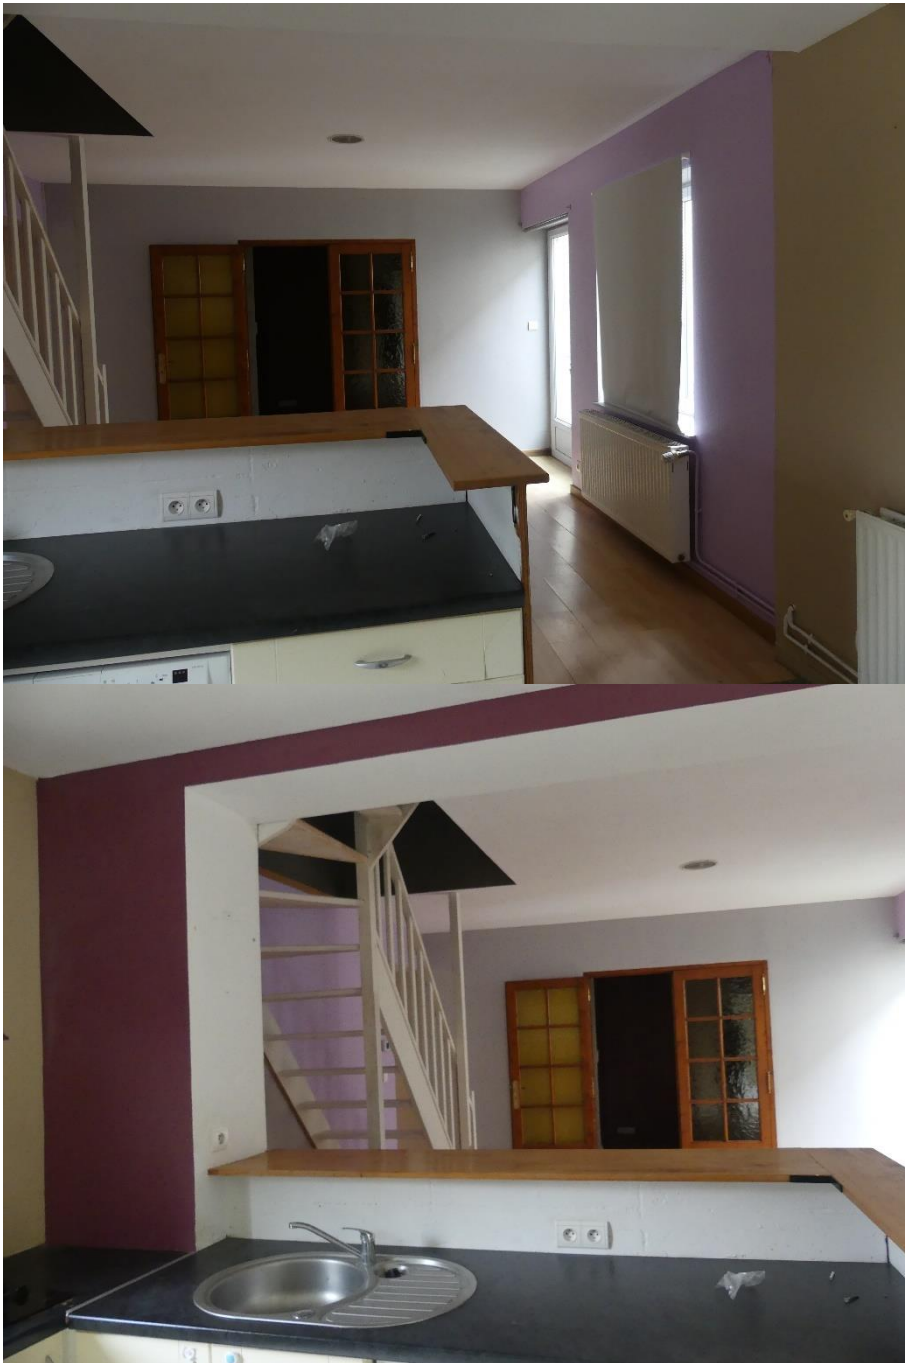
Le sol est revêtu d'un parquet stratifié usagé, marqué par de nombreux éclats et des trous, un gros trou est présent à l'approche de la pièce attenante située au fond à droite de l'habitation.

Une porte-fenêtre à double vantail, châssis PVC blanc, vitrerie double vitrage dont l'aspect est particulièrement sale et humide. Cette porte-fenêtre présente trois clés. Absence de volet sur l'extérieur.

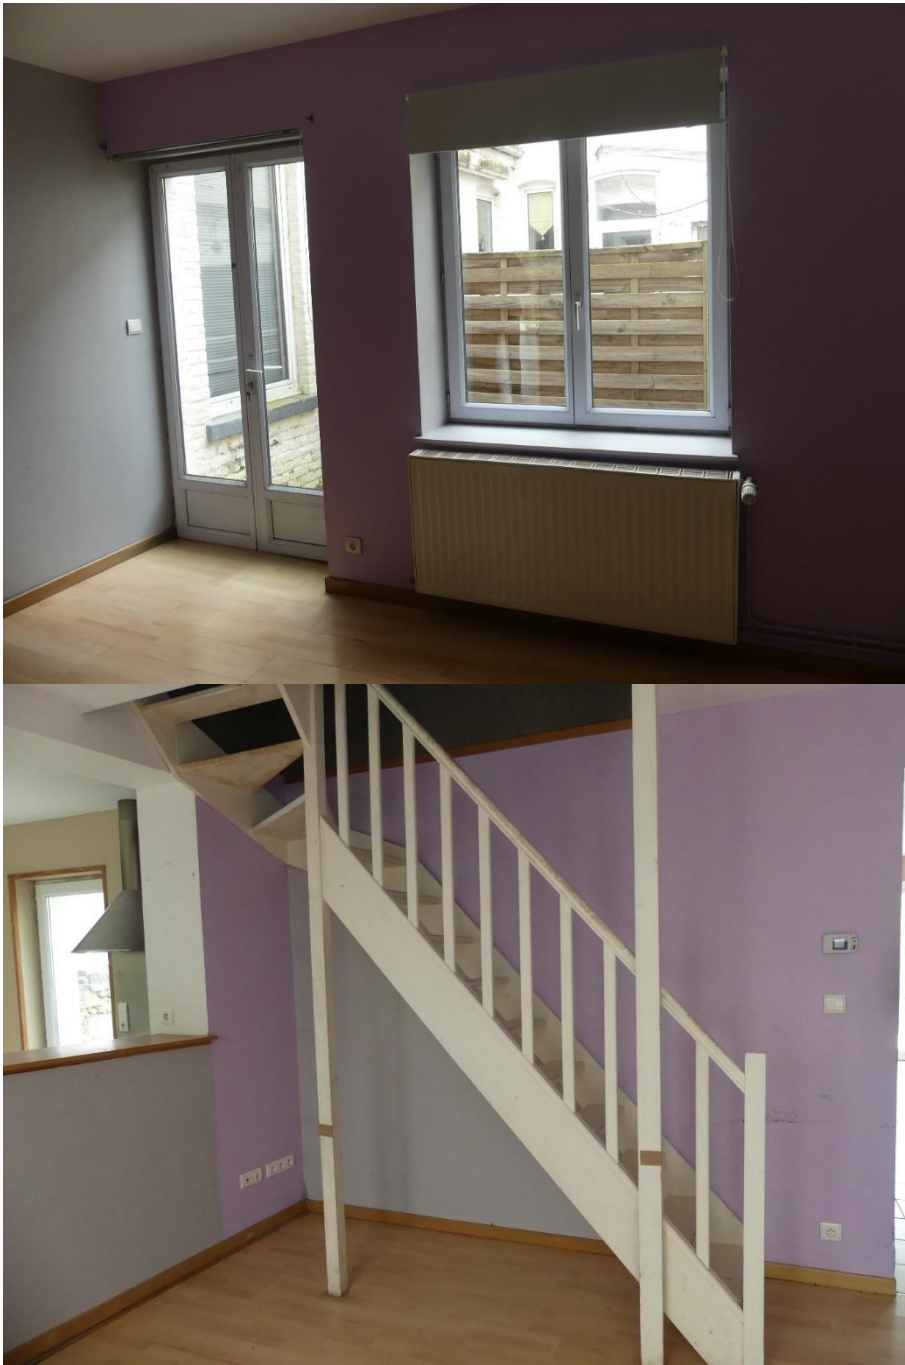
Une pièce attenante est accessible par le biais d'une double porte en bois, vieille porte avec vitrerie simple vitrage. Au sol les lames de stratifié sont cassées.

Le sol est revêtu d'un stratifié usagé, en mauvais état.

D'importantes traces d'humidité sous forme de remontées capillaires sont visibles au fond de la pièce donnant plus en avanture.

On notera que les lieux sont particulièrement sales et humides.

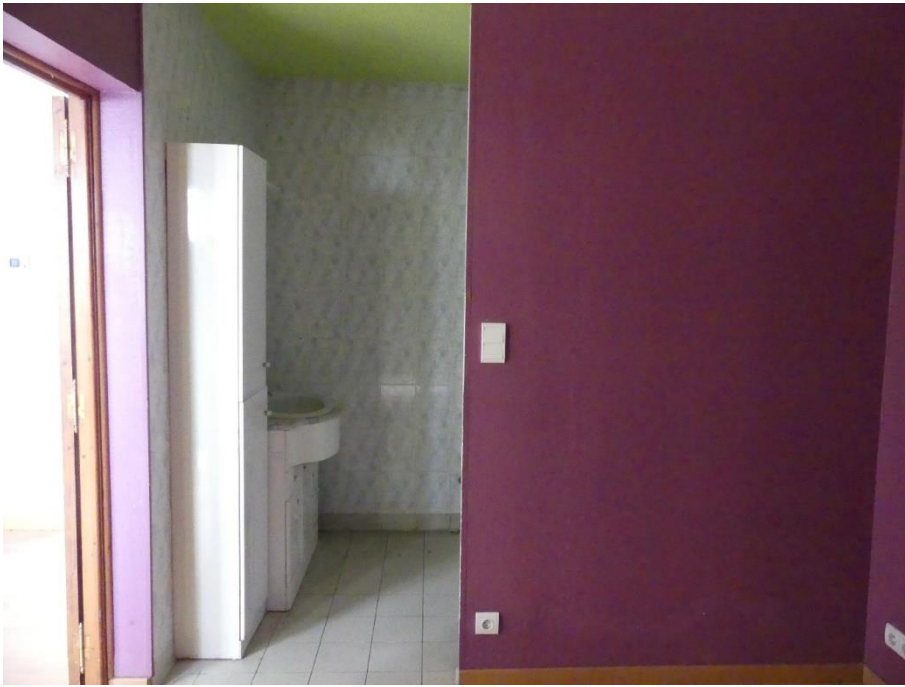
Se trouve un radiateur sèche-serviettes fixé au mur, deux miroirs fixés aux murs, un défaut de carrelage est visible sous le deuxième miroir à l'approche de la cabine de douche. Il existe une vieille cabine de douche usagée, du mobilier de salle de bains en façade mélaminé blanc avec un plan de travail en marbre, une vasque thermoformée, en contrebas des portes de placard en mélaminé de couleur blanche, un meuble colonne sur la gauche.

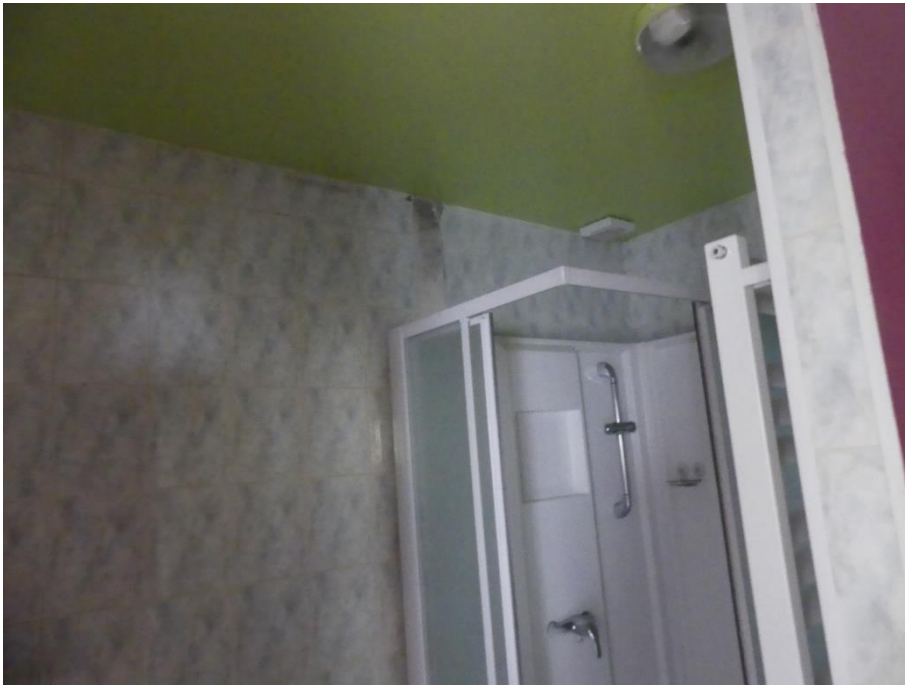
A nouveau des traces d'humidité se laissent entrevoir à de nombreux endroits dans la pièce.

Le dessus des plinthes est moucheté de traces noires.
