- Lot n° 10 : Au 1<sup>er</sup> étage, entrée B, un appartement composé : séjour, dégagement, une chambre, salle d'eau, wc ; et les 46/1000<sup>èmes</sup> des parties communes générales.
- Lot n° 30 : Une cave ; et le 1/1000<sup>èmes</sup> des parties communes générales.

de dresser un procès-verbal descriptif de ces bien et de faire procéder aux différents diagnostics et mesurage.

Photographies du Procès Verbal de constat du 29/11/2021  
BNP / LAVITAL - 29171 - Lots 10 et 30 - 47 photos sur 24 feuilles

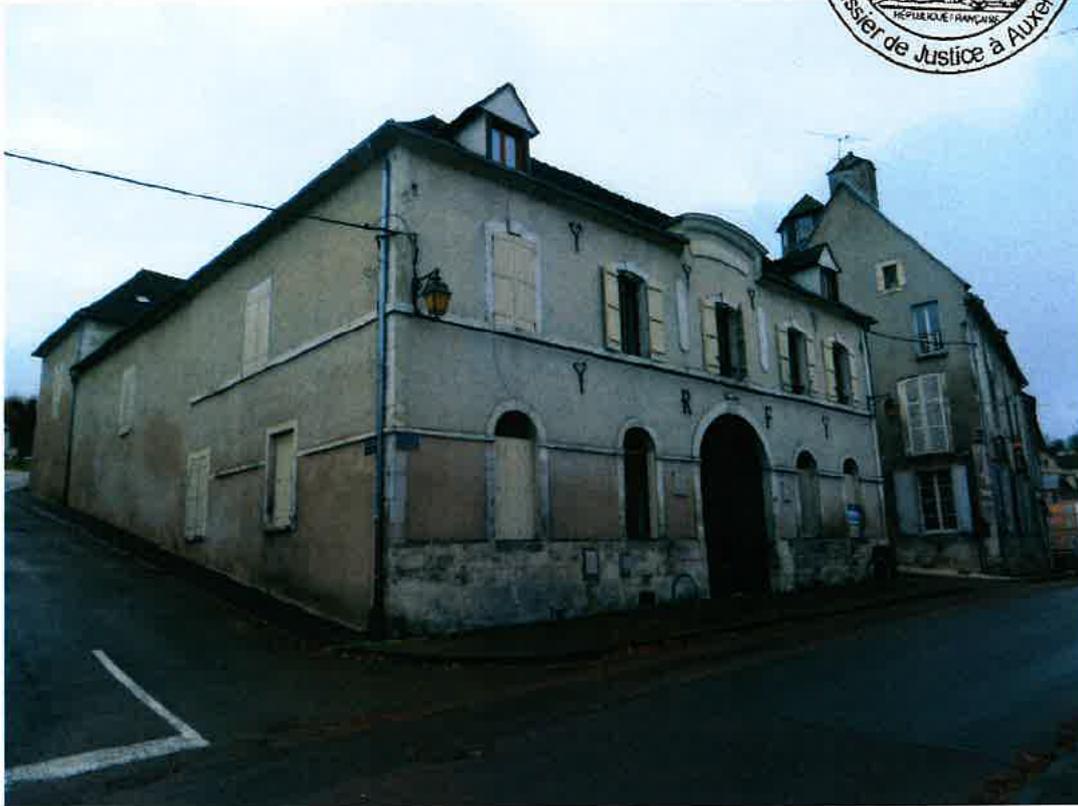
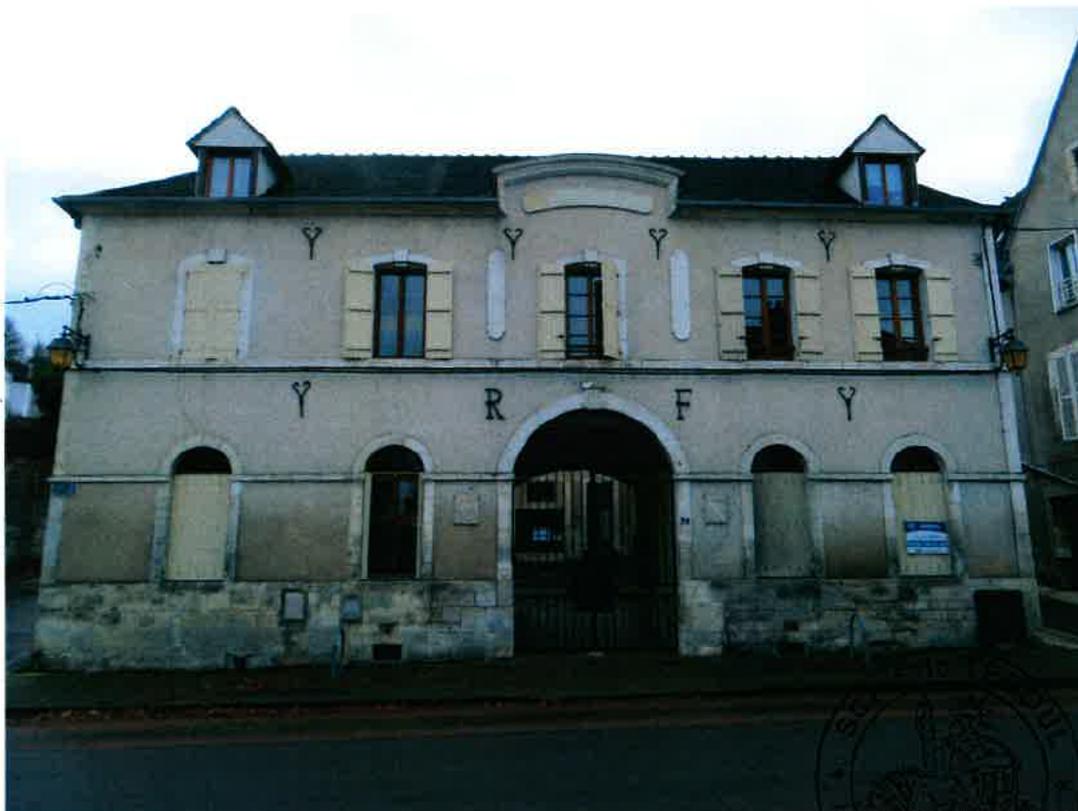
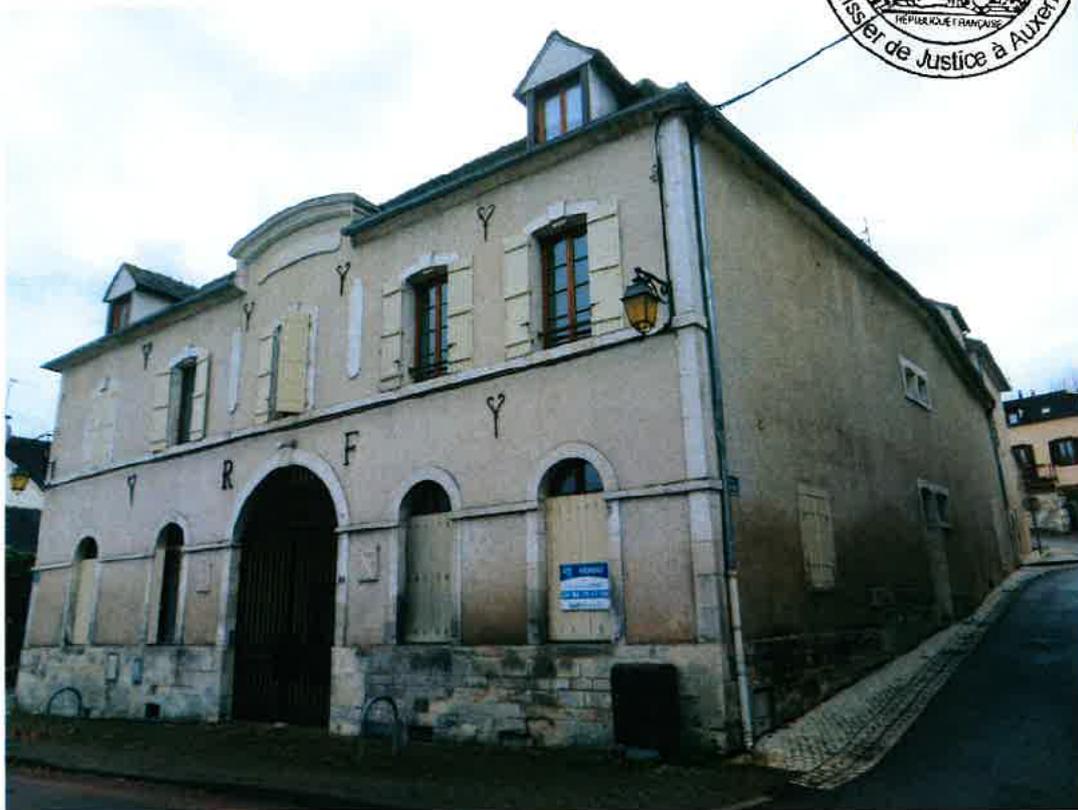
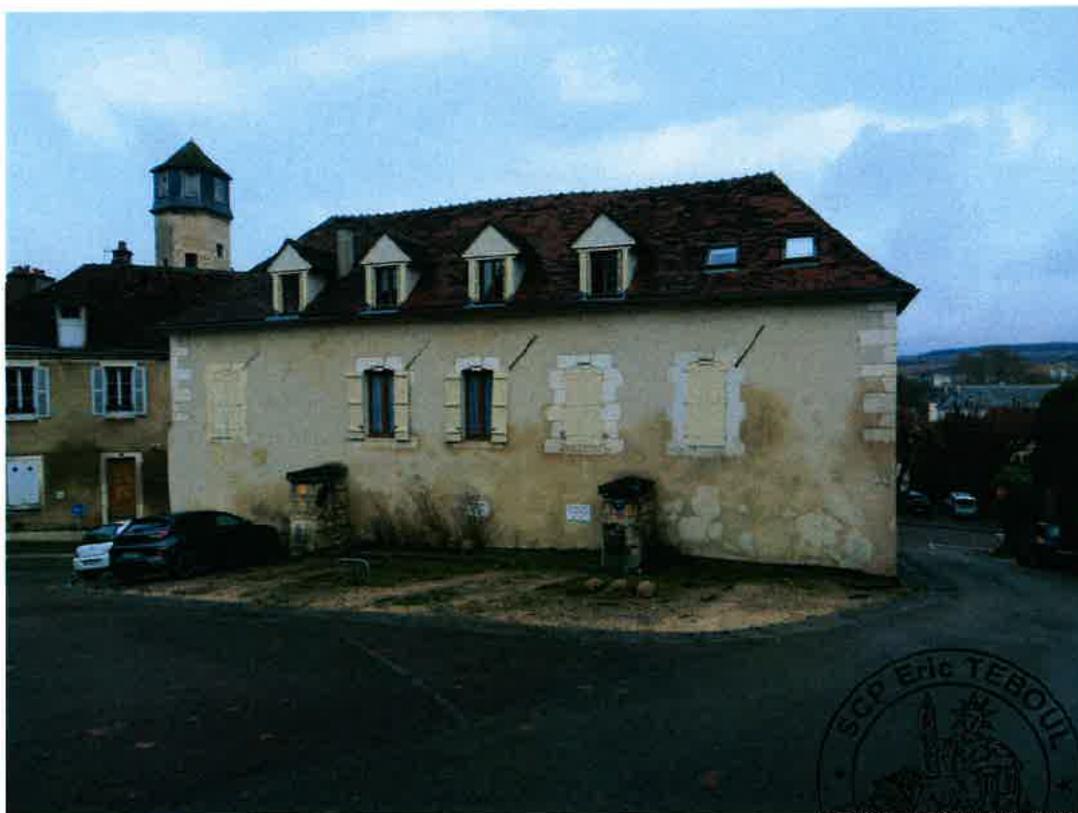
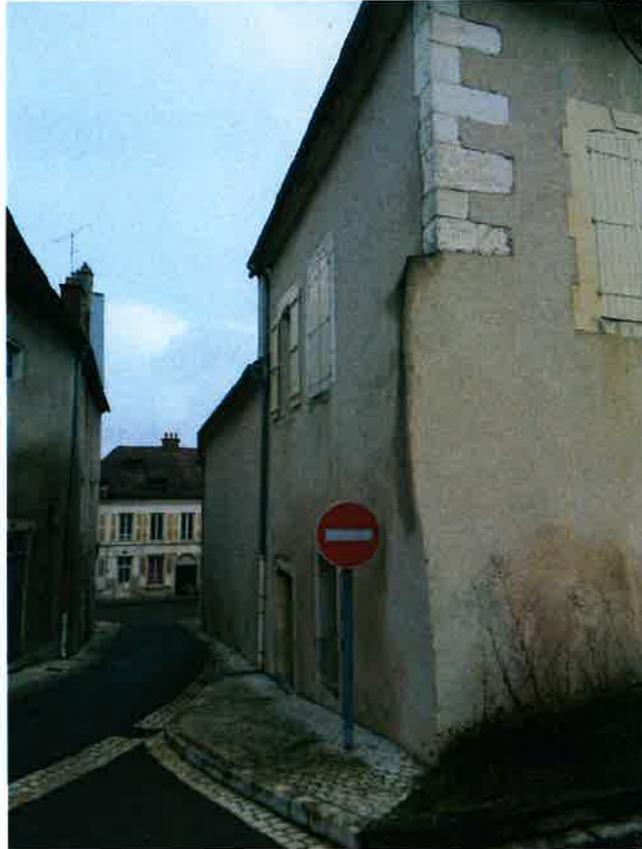
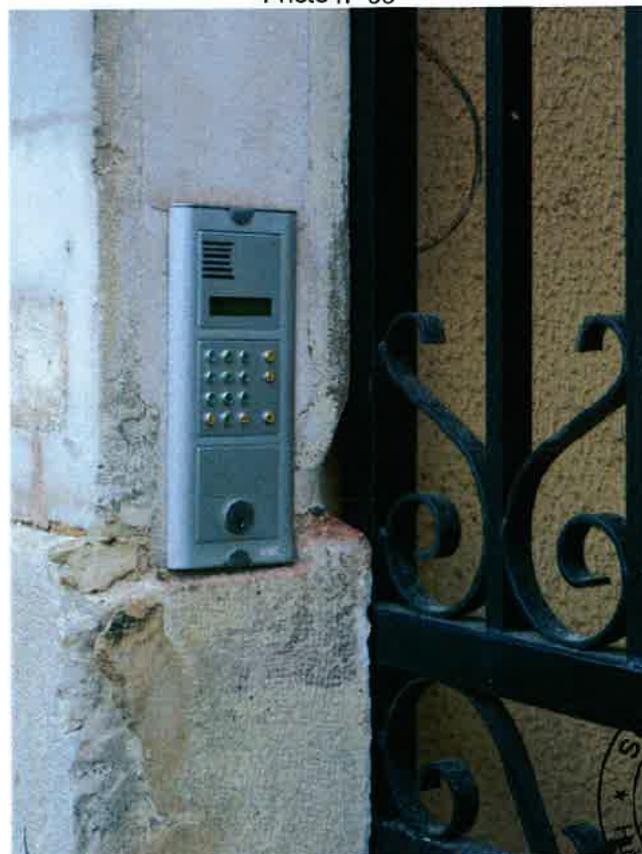
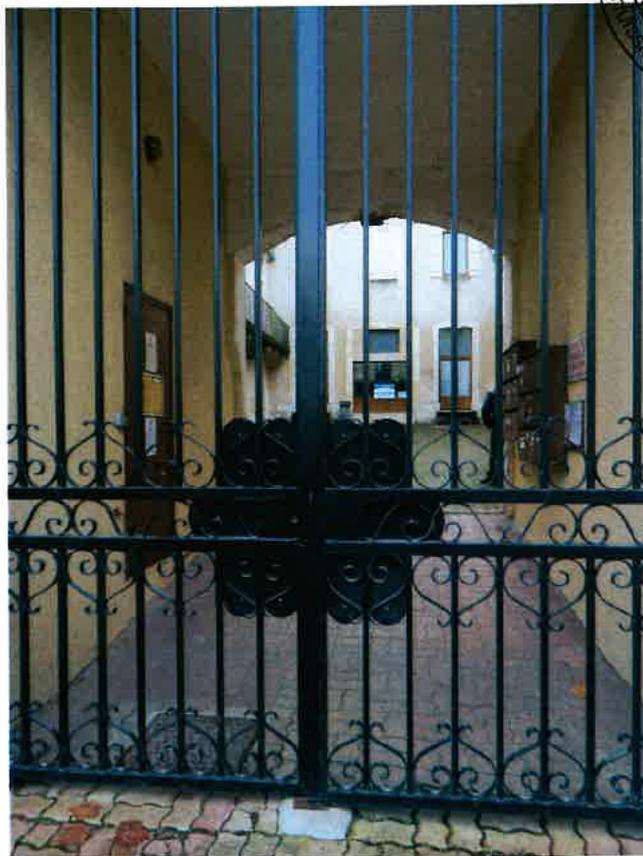
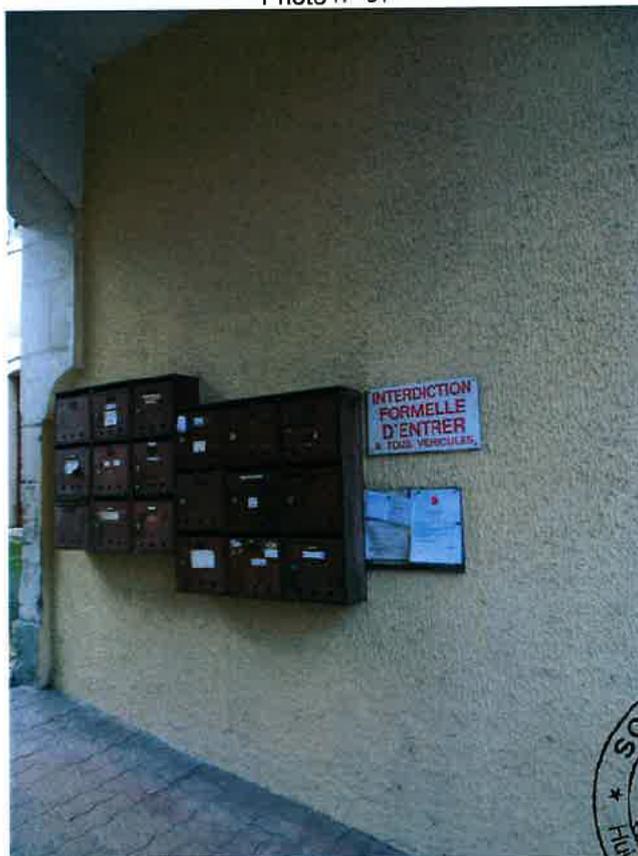
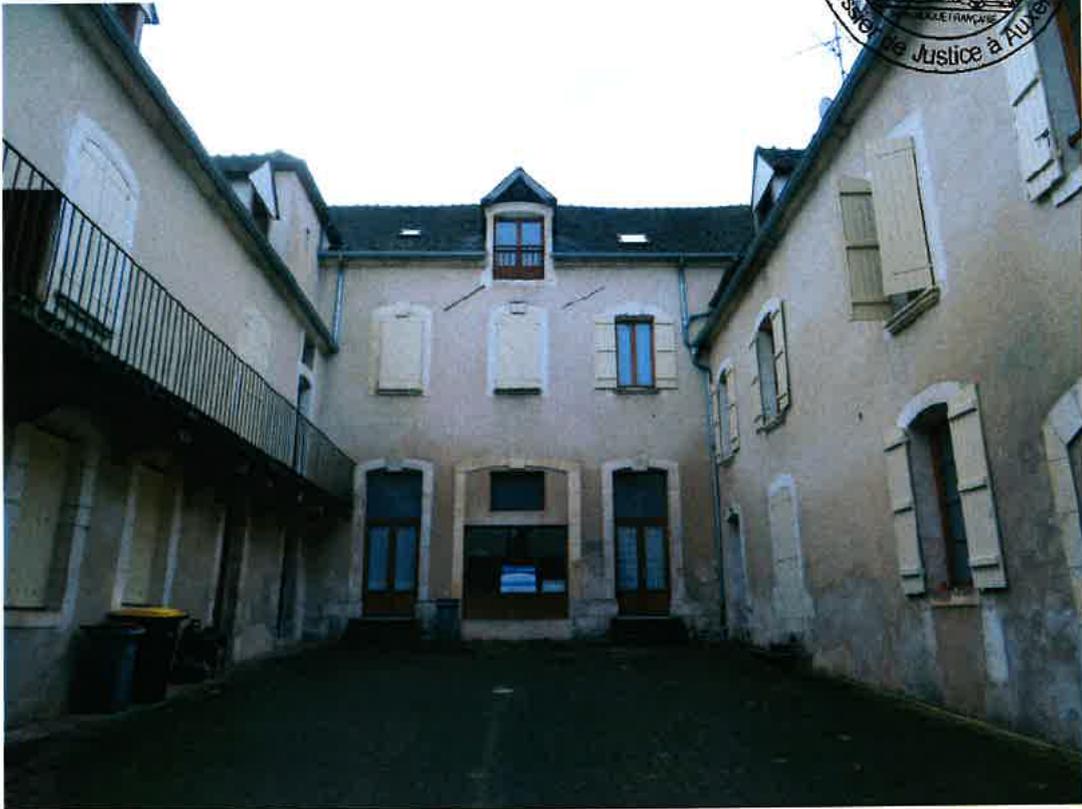
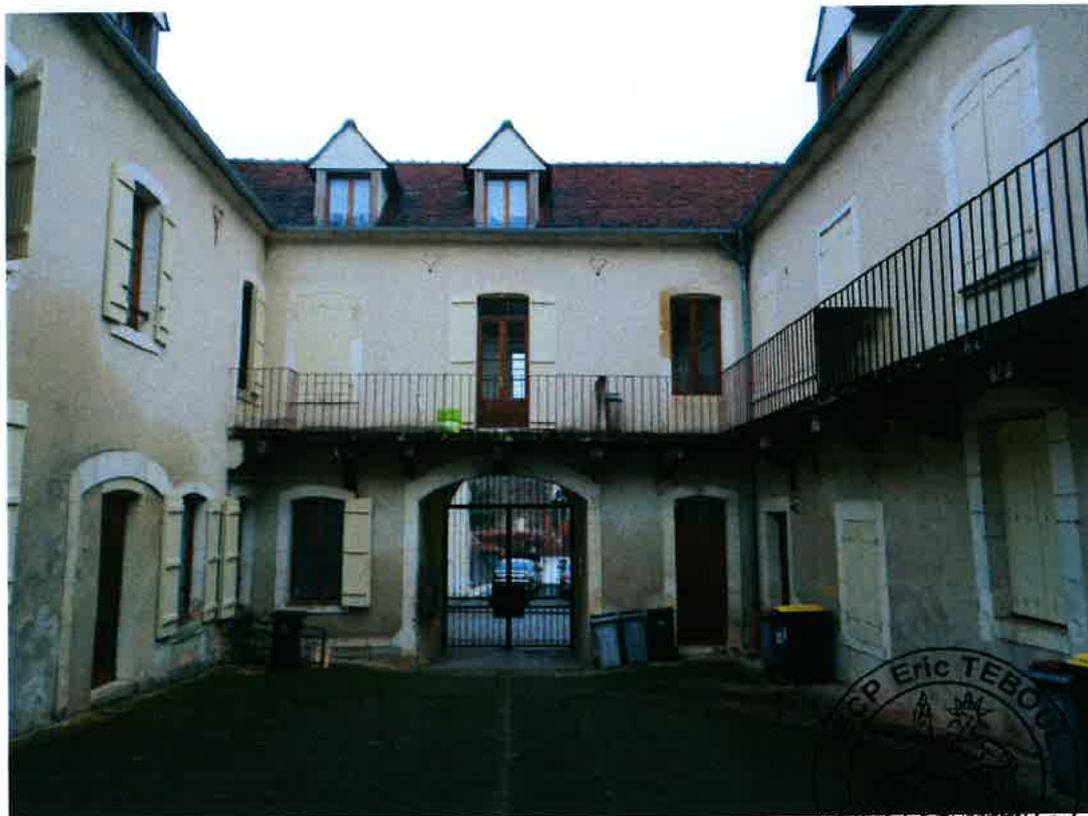
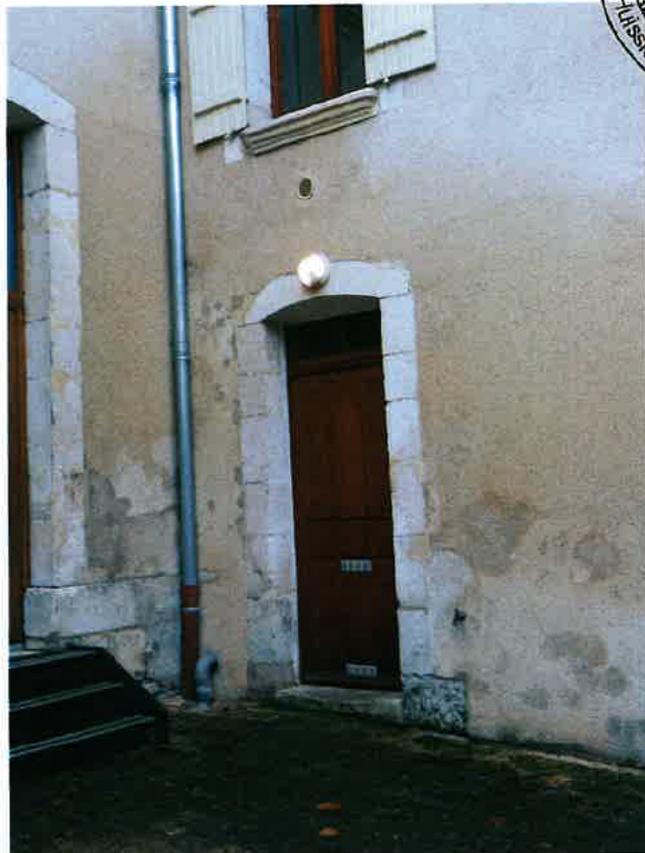
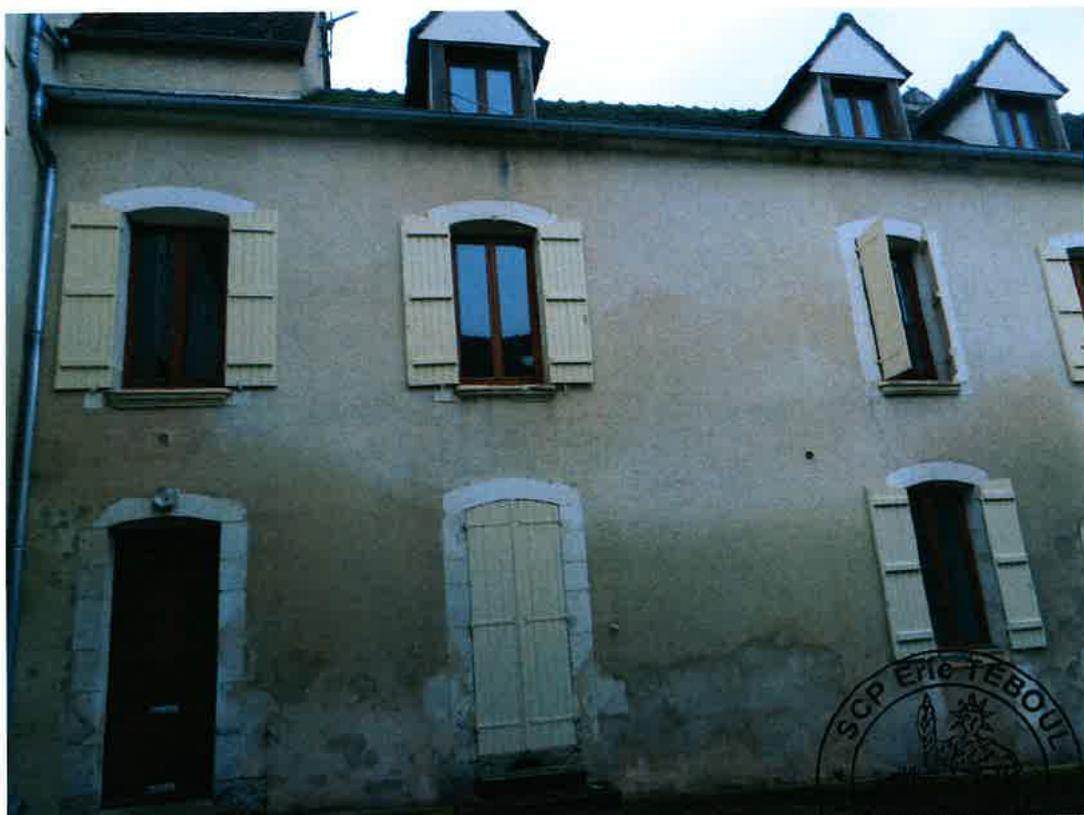
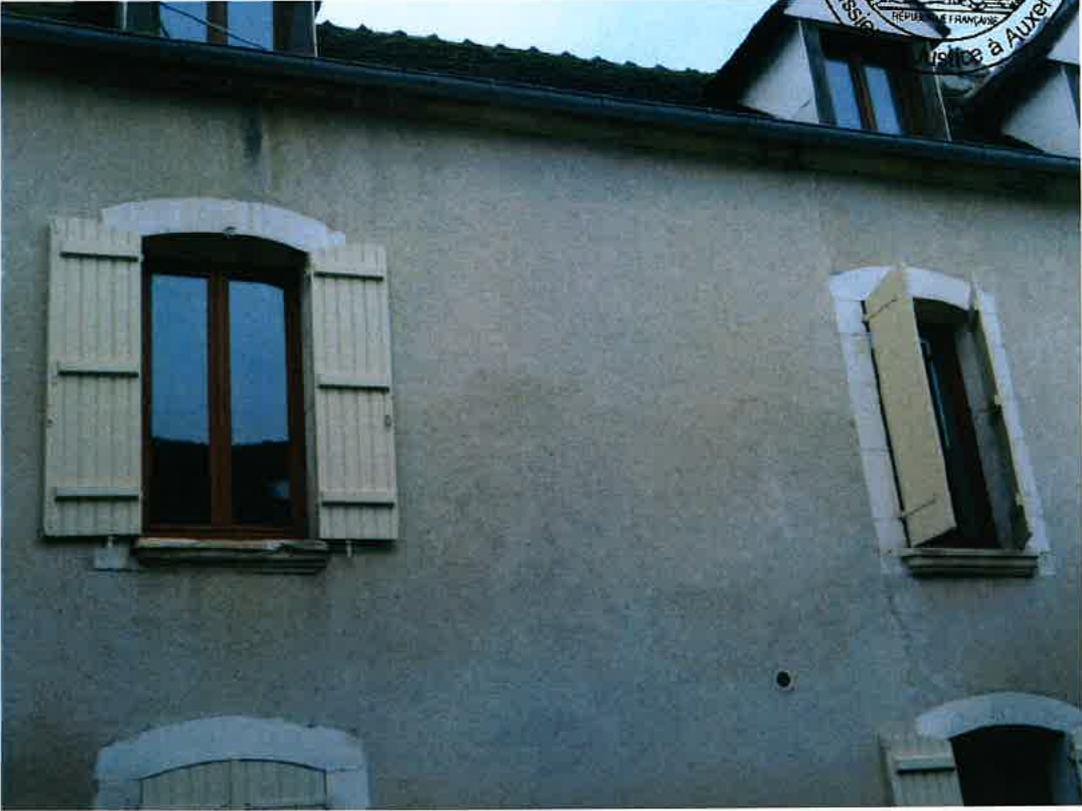
Les enduits sont en bon état général.

La toiture paraît être en bon état.

Les gouttières et descentes des eaux pluviales sont en zinc.

Il s'agit d'un corps de bâtiment avec une cour intérieure donnant sur quatre rues autour de celui-ci.

L'entrée principale est 28 Rue Rougemont et s'effectue par un porche avec un grand portail métallique et un interphone.

Le sol du porche et de la cour intérieure est en pavés autobloquants.

Sous le porche, présence d'un ensemble de boîte aux lettres en bois.

L'appartement 10 se trouve à droite dans la cour, au 2<sup>ème</sup> étage de l'immeuble (2 fenêtres).

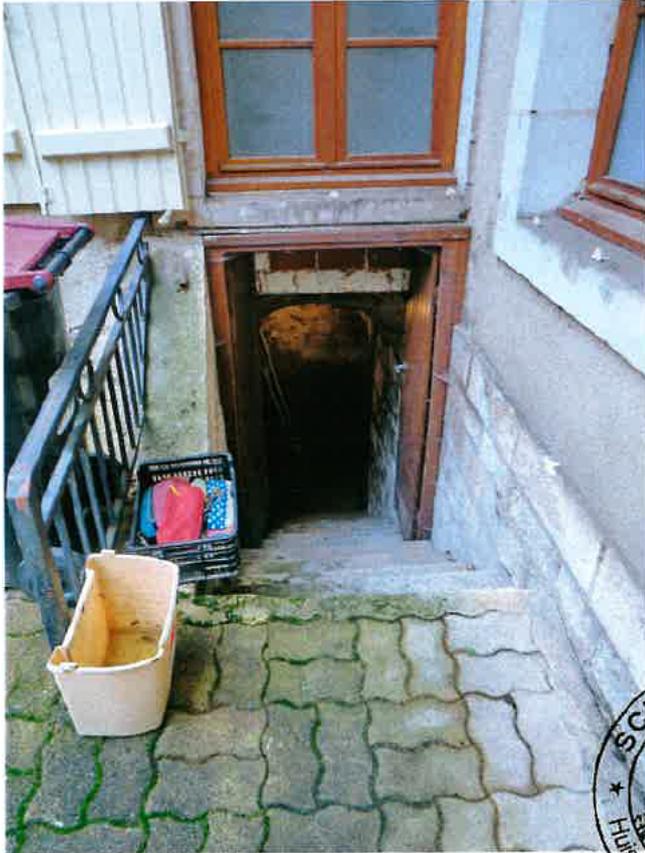
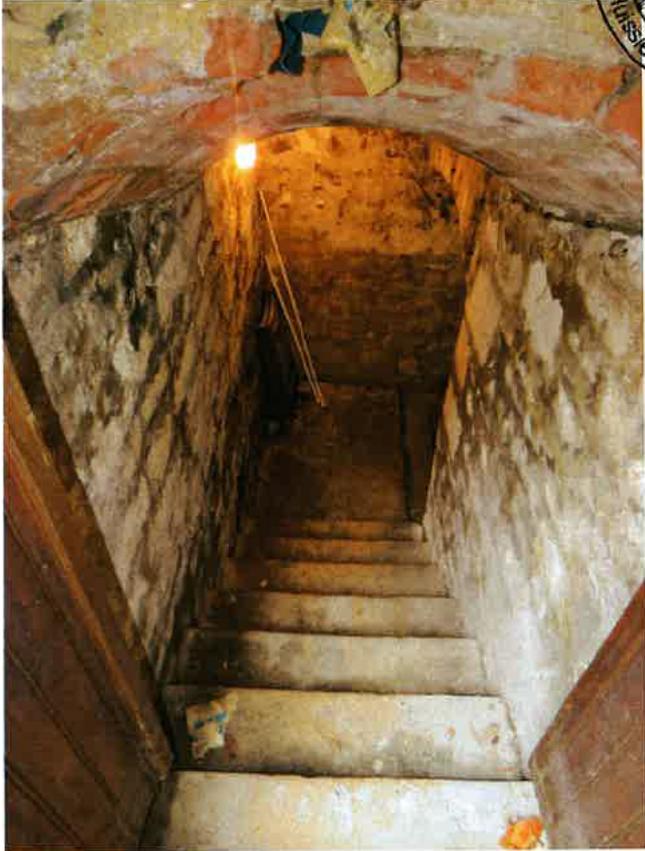
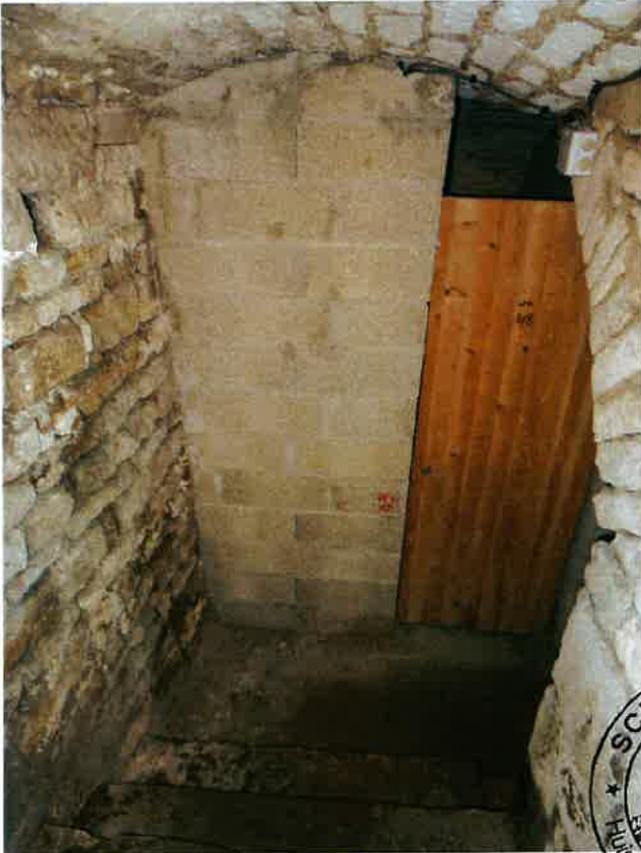
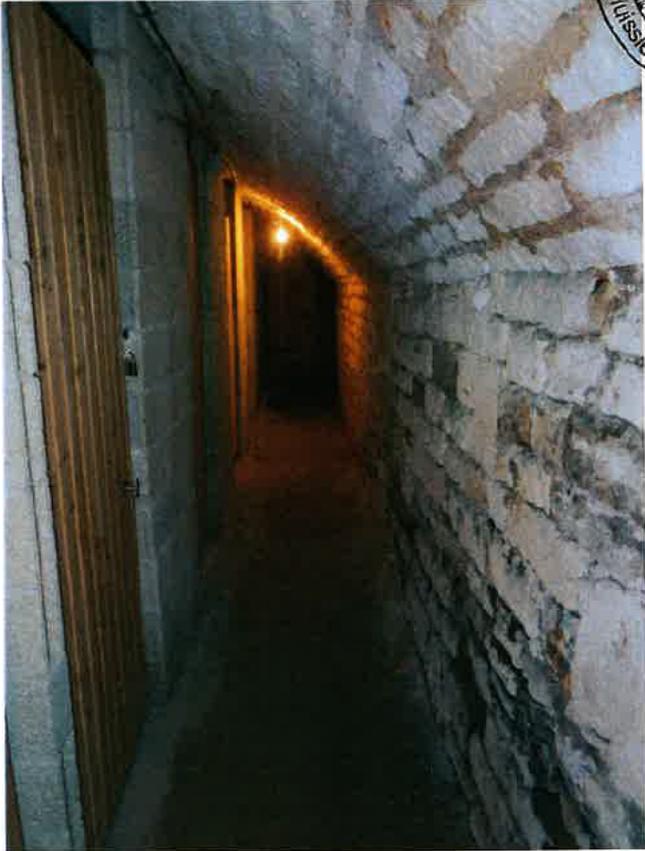
L'accès s'effectue directement de la cour par un escalier en pierre et par une porte en bois fermée par une serrure que j'ai fait ouvrir puis refermer par le serrurier.

Il s'agit d'une partie voûtée avec un couloir commun en terre battue, avec éclairage, desservant plusieurs caves.

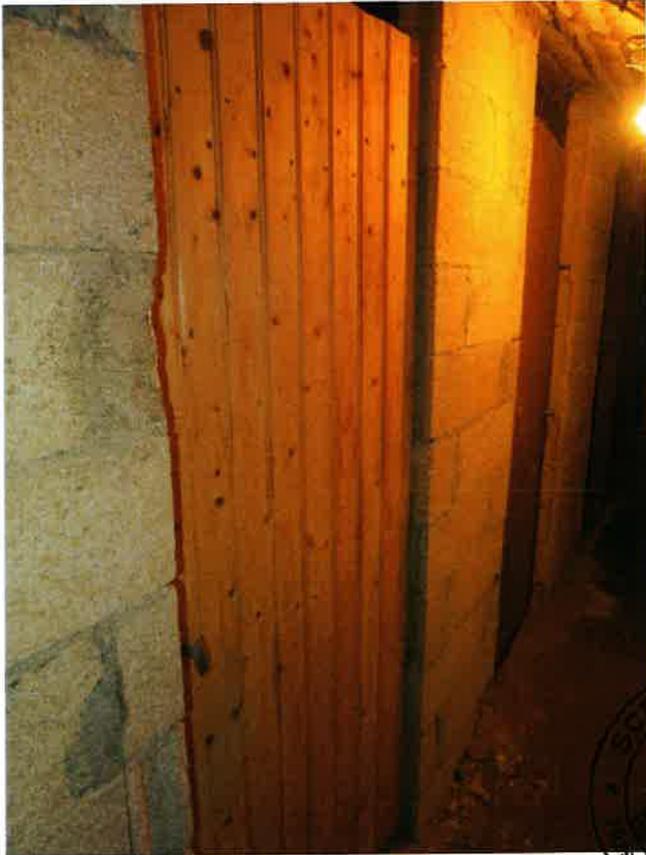
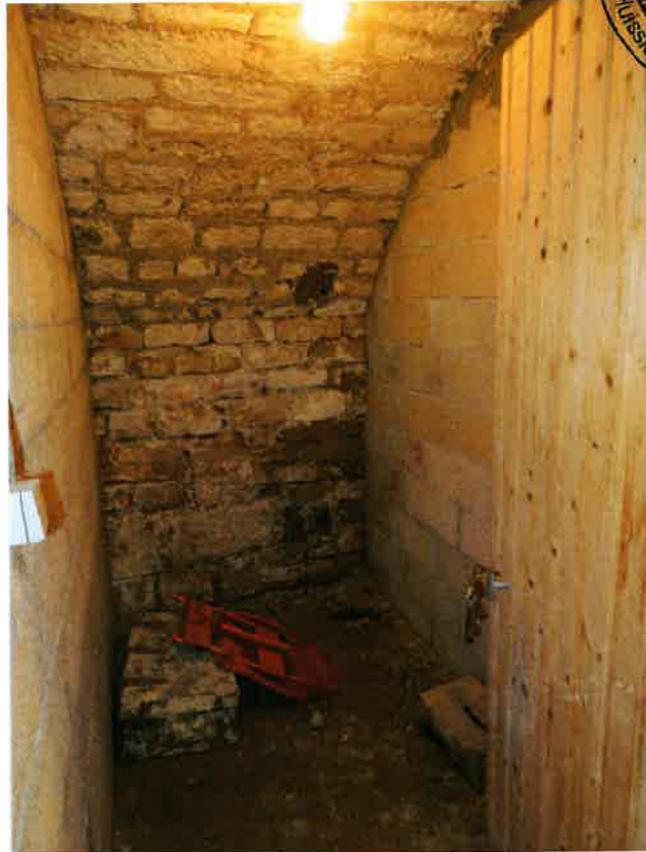
La porte de la cave n° 30 est en bois en bon état avec serrure fermée à clé que j'ai fait ouvrir puis refermer par le serrurier.

Le sol est en terre battue.

Il s'agit d'une ½ voute en pierres avec des cloisons séparatives en parpaings.

Eclairage fonctionnant.

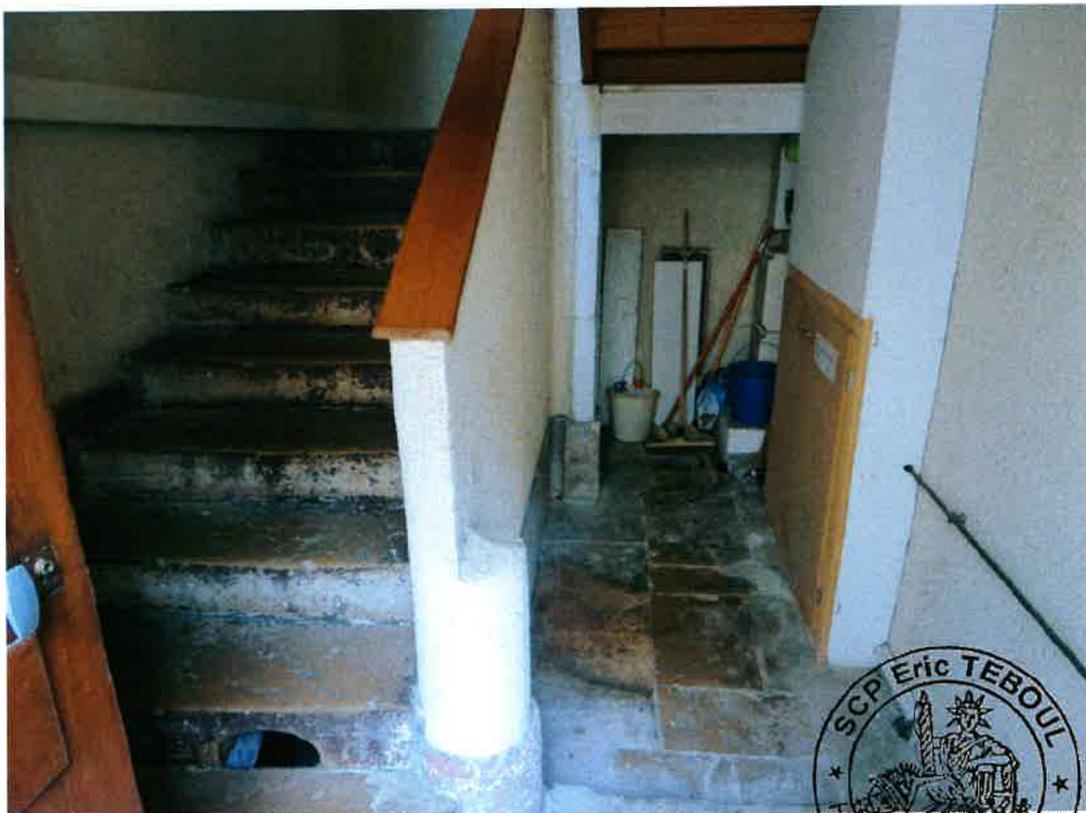
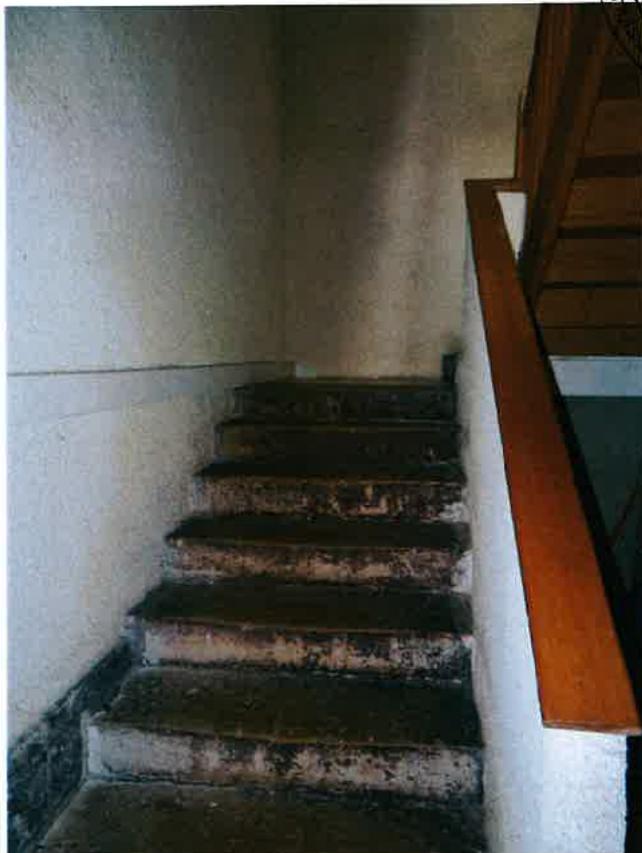
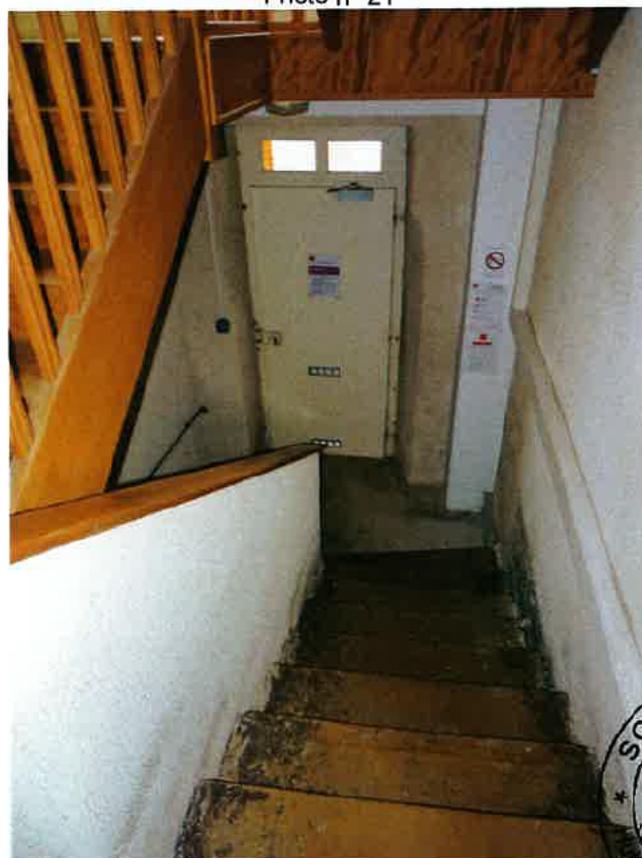
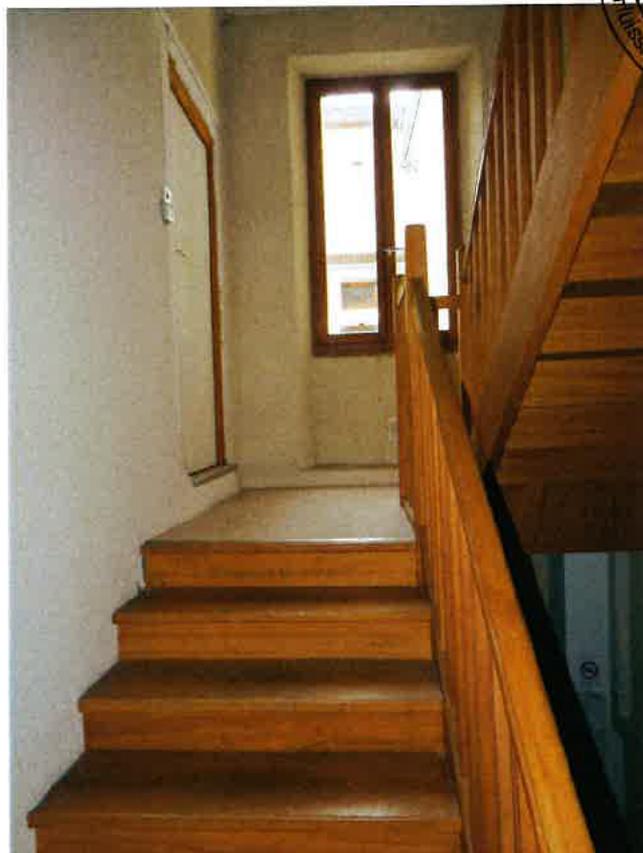
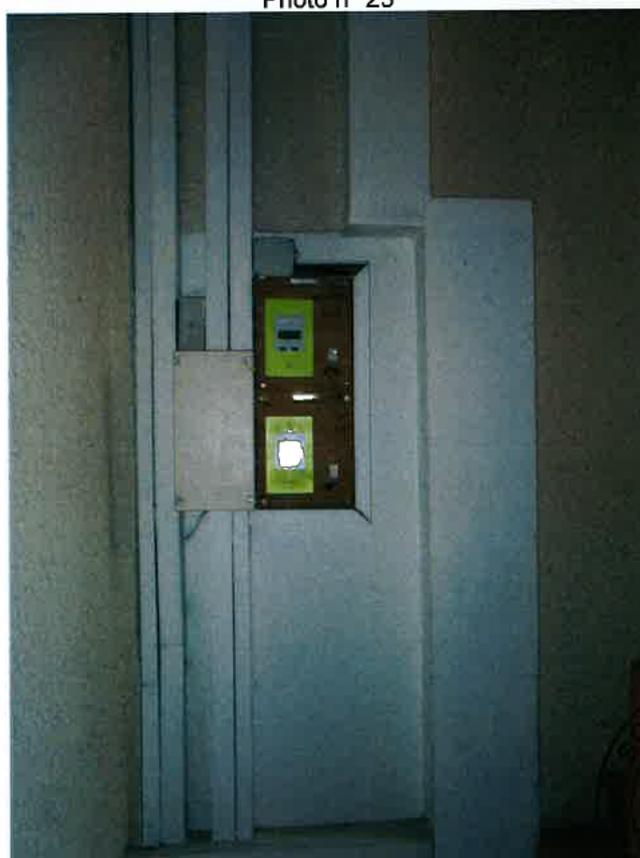
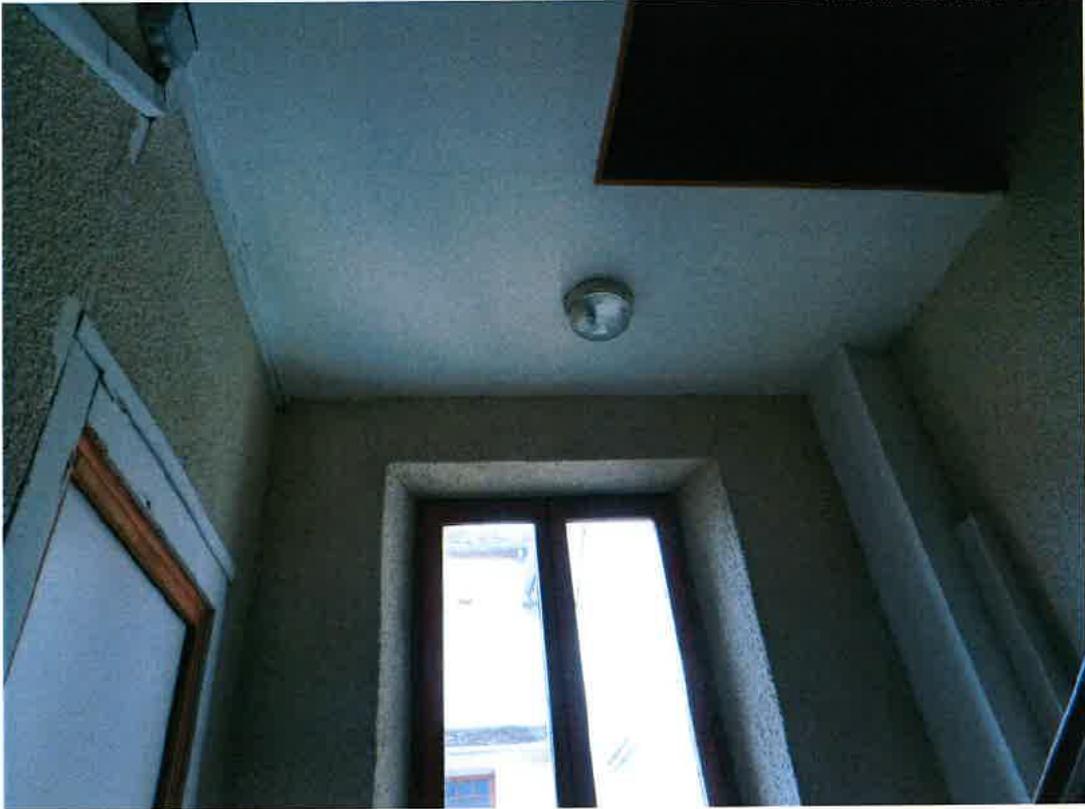
La porte d'entrée est en bois en bon état.

Dans la première partie il s'agit d'un escalier avec des marches en pierre puis, après un demi-palier et jusqu'en haut de l'immeuble, l'escalier est en bois verni rayé.

Les murs sont en crépi en état d'usage.

Au niveau du demi-palier se trouvent deux compteurs électriques dont celui-ci de l'appartement du 1<sup>er</sup> étage.

Le sol est recouvert d'un revêtement en plastique en état d'usage.

Une grande fenêtre donne au niveau de la cour intérieure, huisserie bois verni, double vitrage intact.

Eclairage par des plafonniers qui fonctionnent.

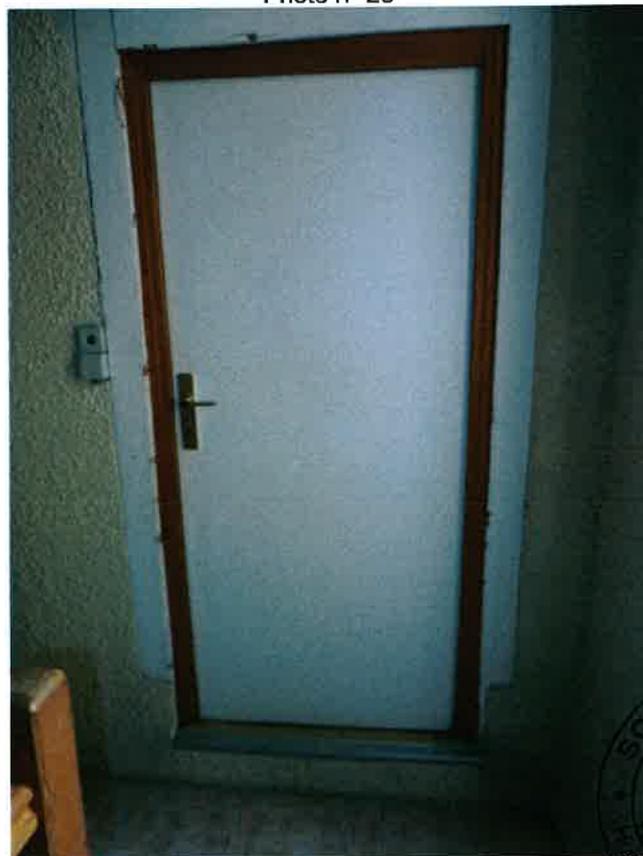
Photo n° 26

Accès par une porte palière dont l'encadrement en bois est abimé **(photographie 26)**.

J'ai fait ouvrir la porte par le serrurier qui a dû changer le cylindre pour la refermer.

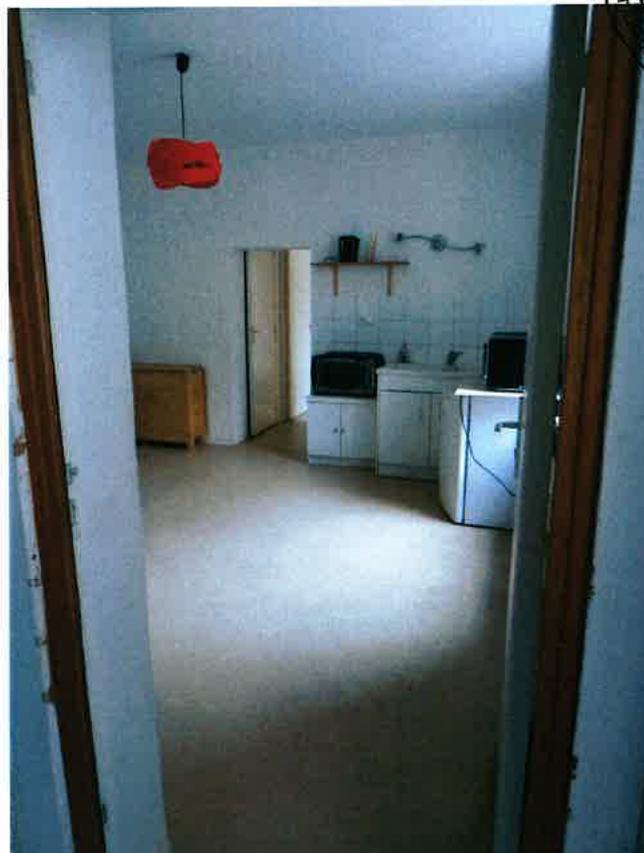
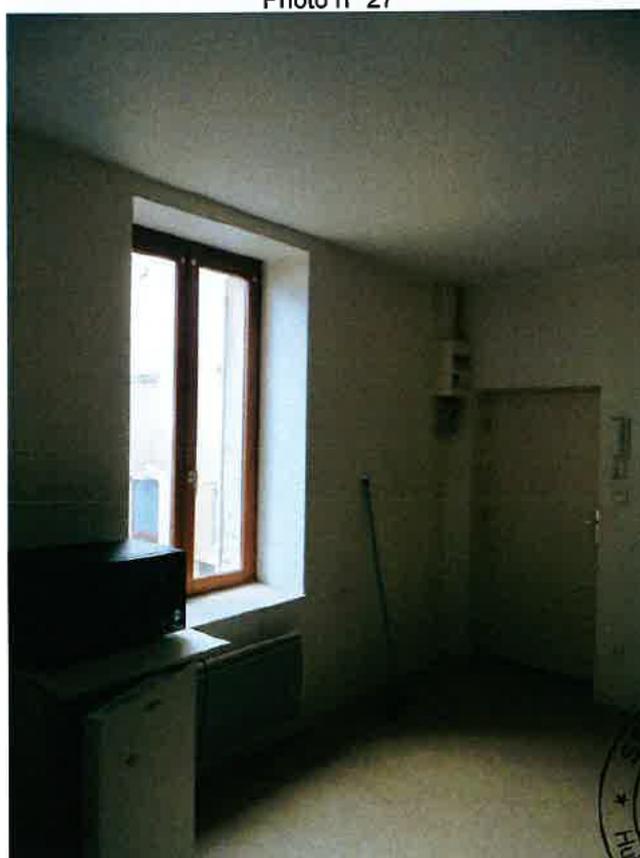
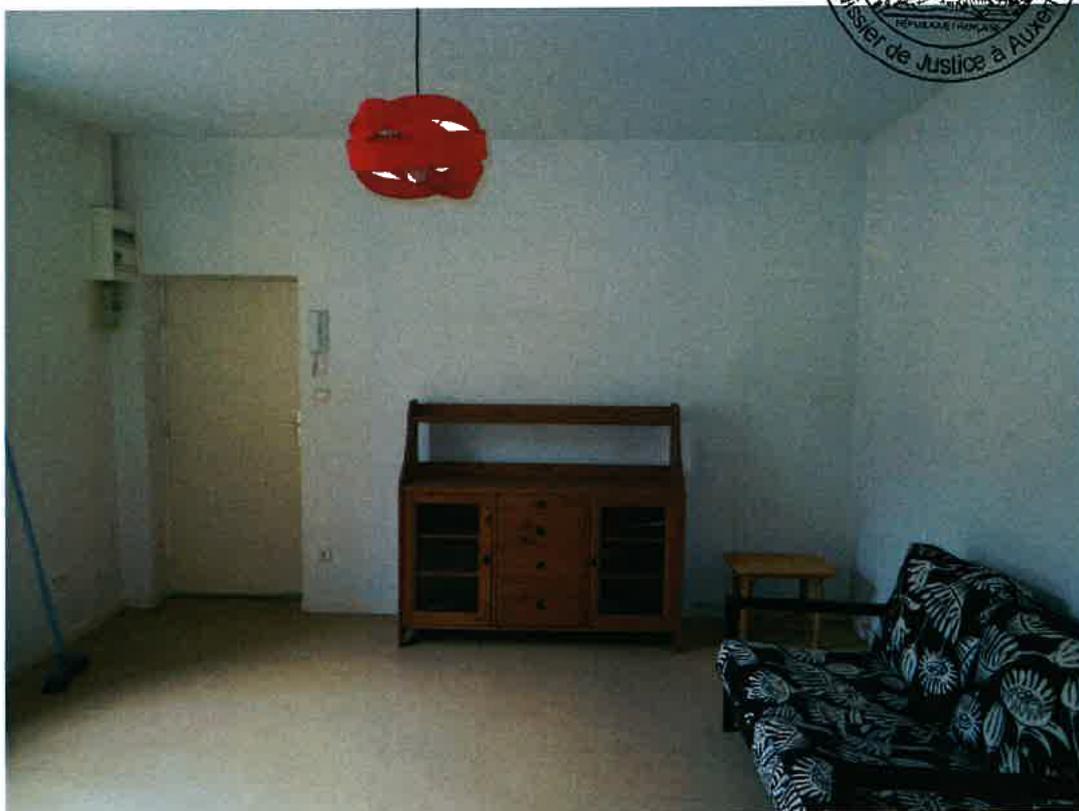
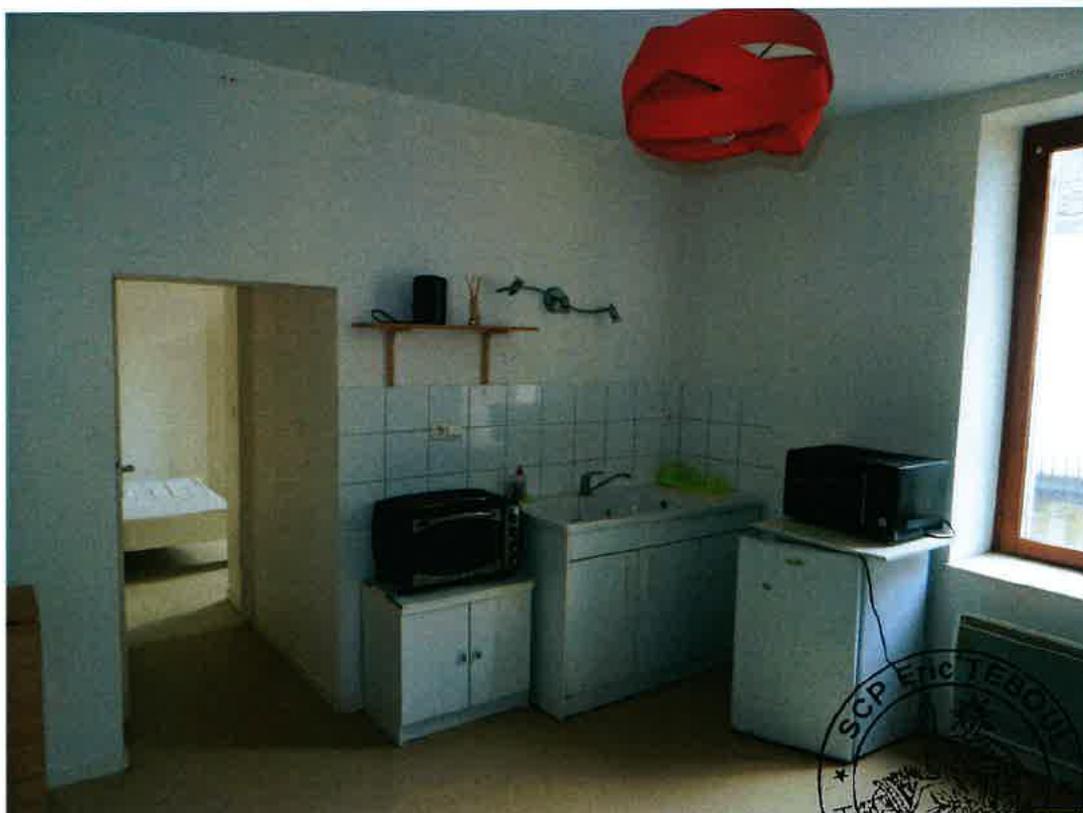
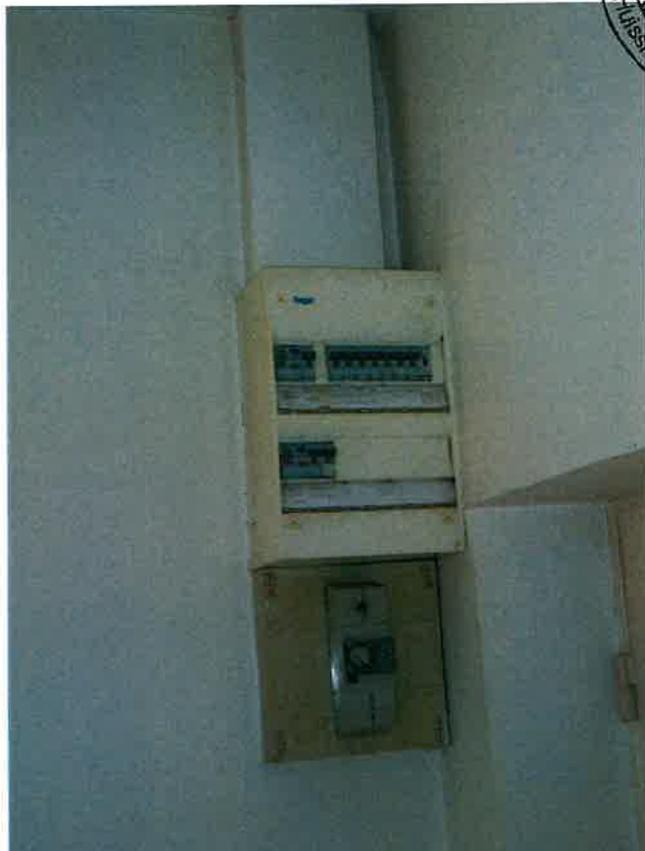
Le sol est un revêtement plastique poussiéreux.

Les murs et doublage des cloisons sont recouverts de fibre de verre peinte en blanc, peinture légèrement défraîchie.

Le plafond est en peinture blanche en état d'usage.

Une grande fenêtre donne côté cour intérieure, huisserie bois verni, double vitrage intact, avec volets en bois à l'extérieur dont la peinture est en bon état.

Un évier émaillé blanc, deux bacs avec égouttoir, posé sur un meuble en mélaminé blanc usagé.

Au-dessus et en retour, une bande carrelée en bon état.

Interrupteur, prises électriques, prise téléphone et prise d'antenne télévision sous caches plastiques intacts sales.

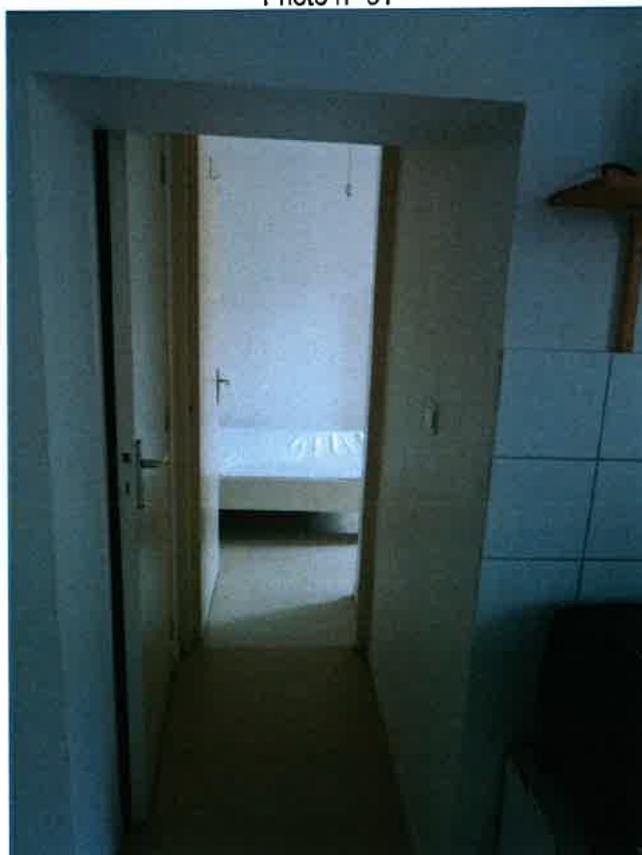
Photo n° 32

Le sol est un revêtement plastique identique à la pièce principale.

Les murs sont recouverts de fibre de verre peinte en blanc, peinture en état d'usage.

Le plafond est en peinture blanche.
