- Lot n° 10 : Au 1<sup>er</sup> étage, entrée B, un appartement composé : séjour, dégagement, une chambre, salle d'eau, wc ; et les 46/1000<sup>èmes</sup> des parties communes générales.
- Lot n° 30 : Une cave ; et le 1/1000<sup>èmes</sup> des parties communes générales.

de dresser un procès-verbal descriptif de ces bien et de faire procéder aux différents diagnostics et mesurage.

Photographies du Procès Verbal de constat du 29/11/2021  
BNP / LAVITAL - 29171 - Lots 10 et 30 - 47 photos sur 24 feuilles

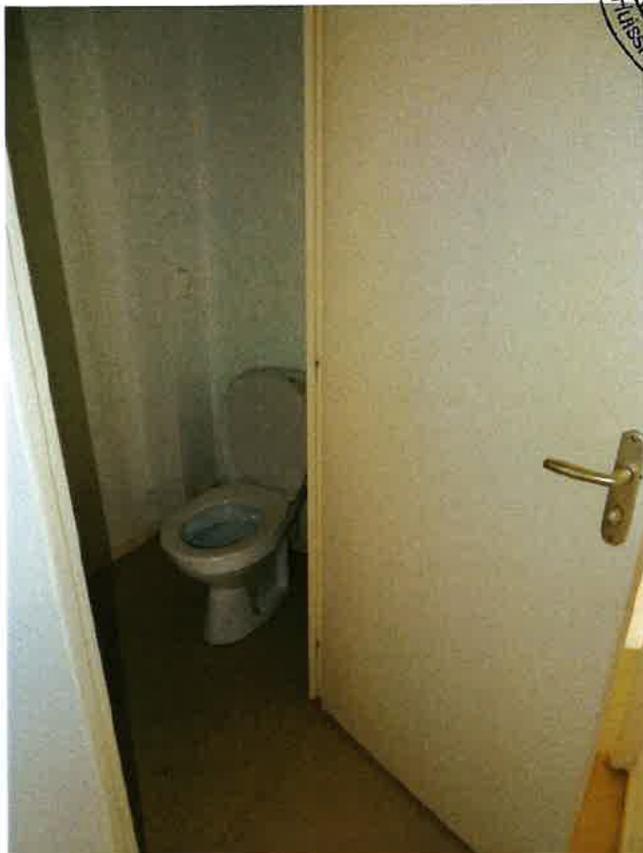
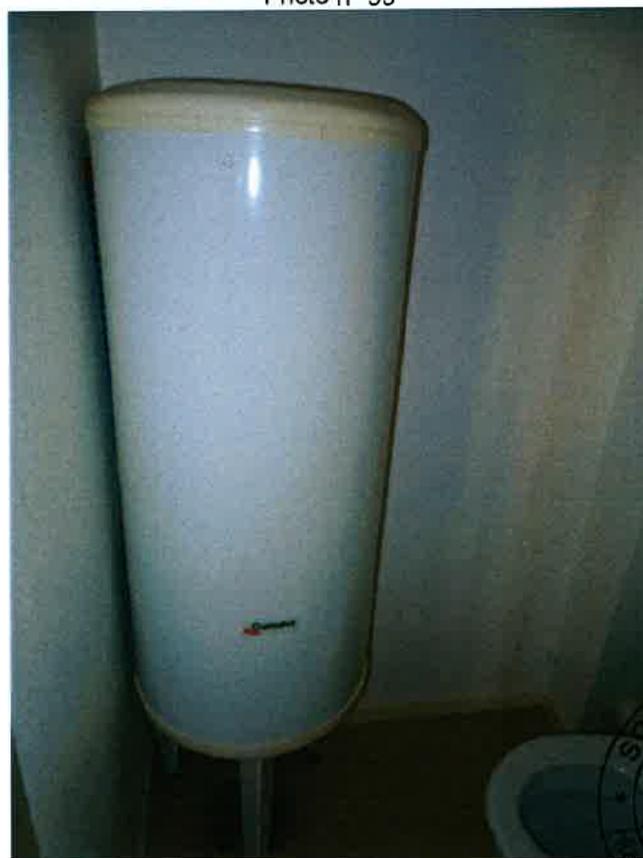
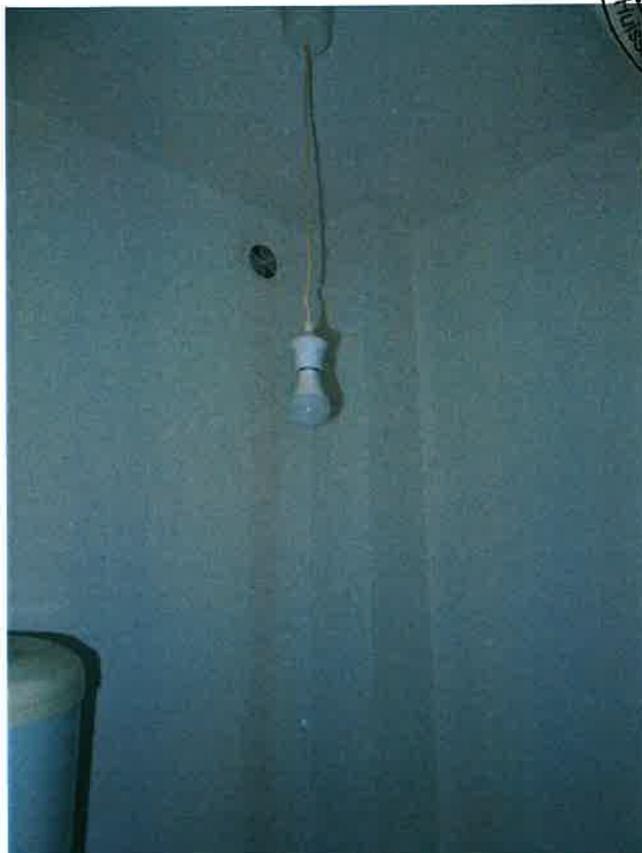
Séparation par une porte isoplan, peinture en état d'usage, avec poignées et protèges-porte, fermeture intérieure.

Le sol est un revêtement plastique usagé.

Un wc avec cuvette et réservoir en dossier.

Présence d'un cumulus posé sur un trépied métallique.

Une grille d'aération en partie haute.

Une arrivée électrique centrale (fils et ampoule).

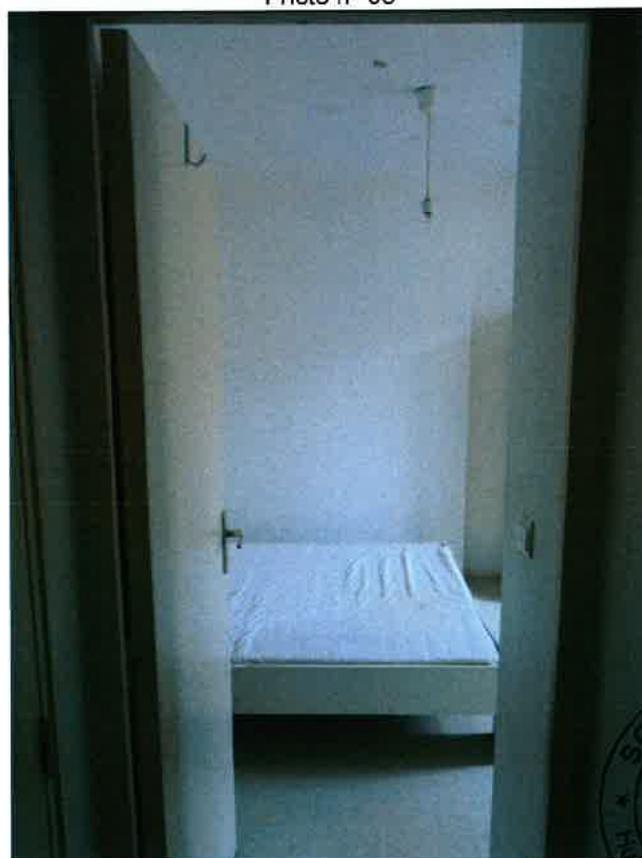
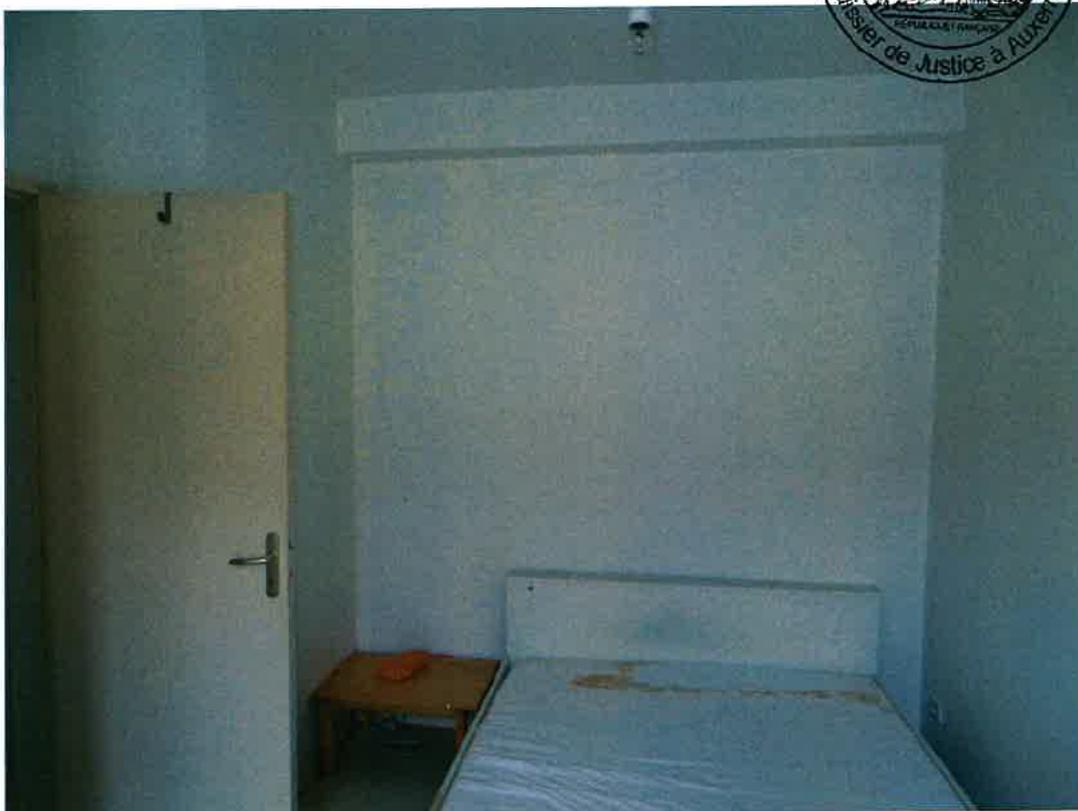
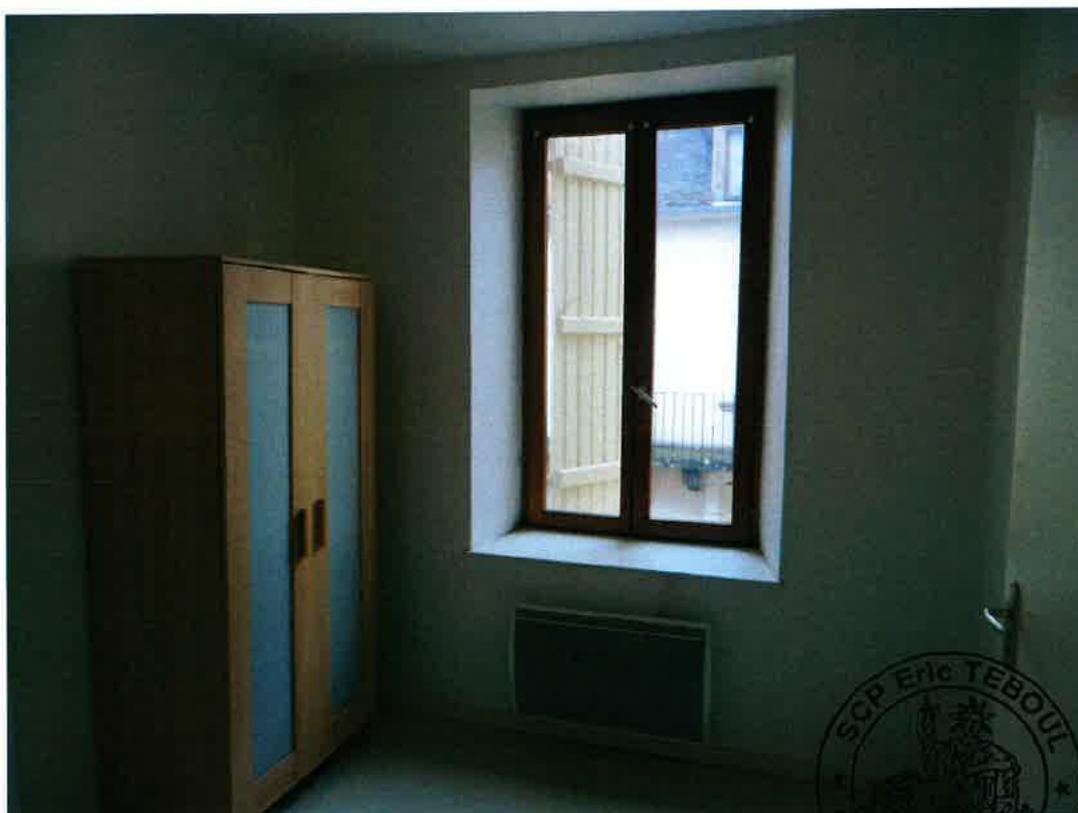
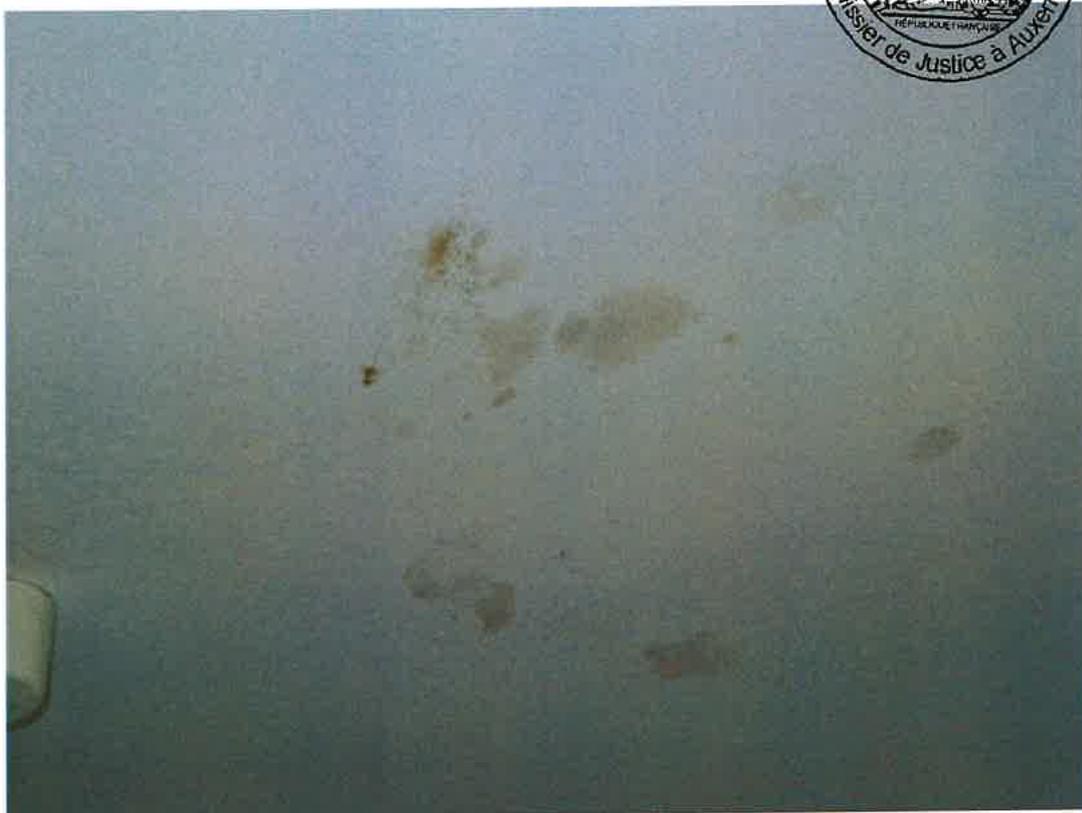
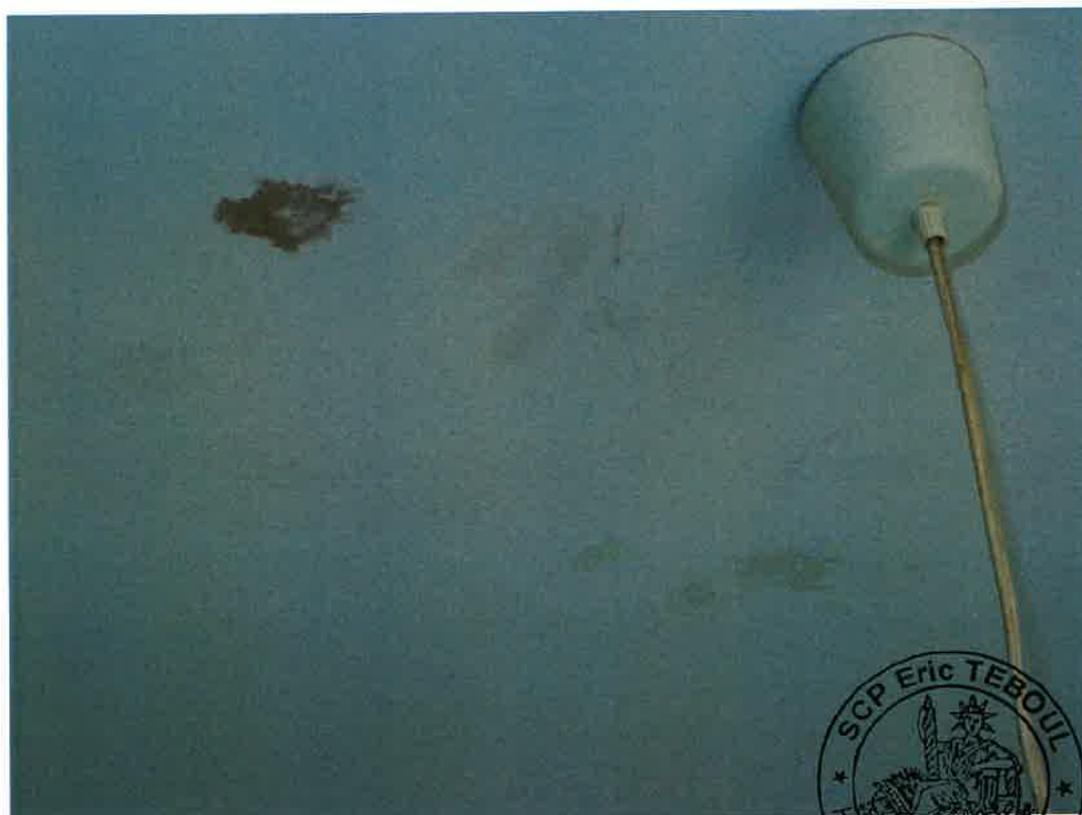
Le sol est un revêtement plastique en état d'usage, poussiéreux, avec des auréoles.

Les plinthes sont en bois, peinture en état d'usage, poussiéreuses.

Le plafond est en peinture blanche avec des traces importantes d'infiltrations provenant du plancher de la salle d'eau de l'appartement situé au-dessus (appartenant également à Madame LAVITAL Indira correspondant au lot 16).

Une fenêtre donne côté cour intérieure, huisserie bois verni en bon état, double vitrage intact, avec volets en bois à l'extérieur en bon état.

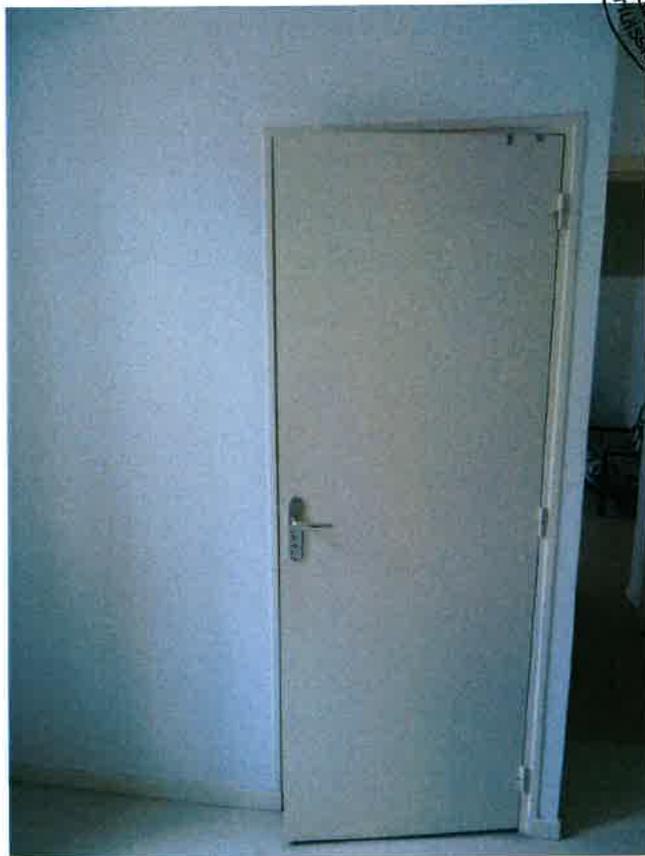
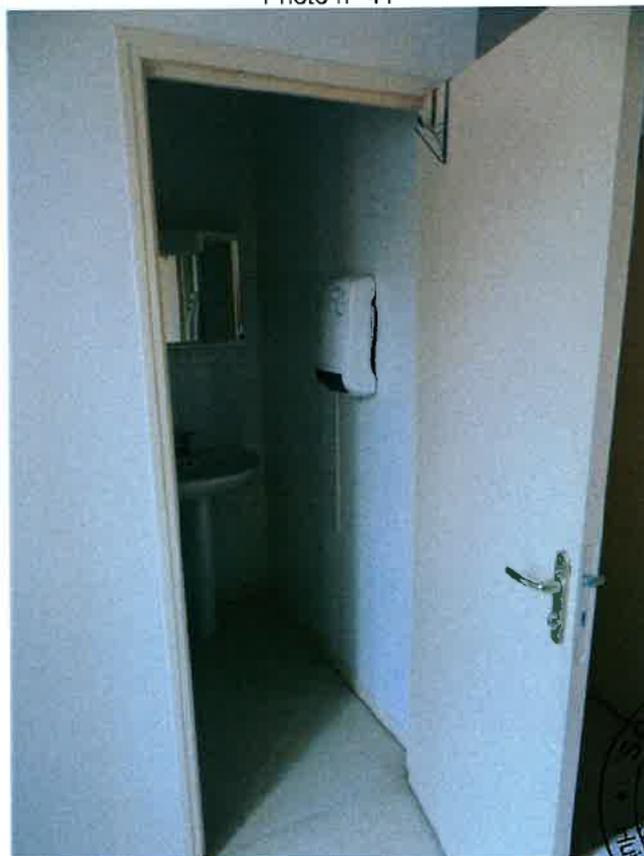
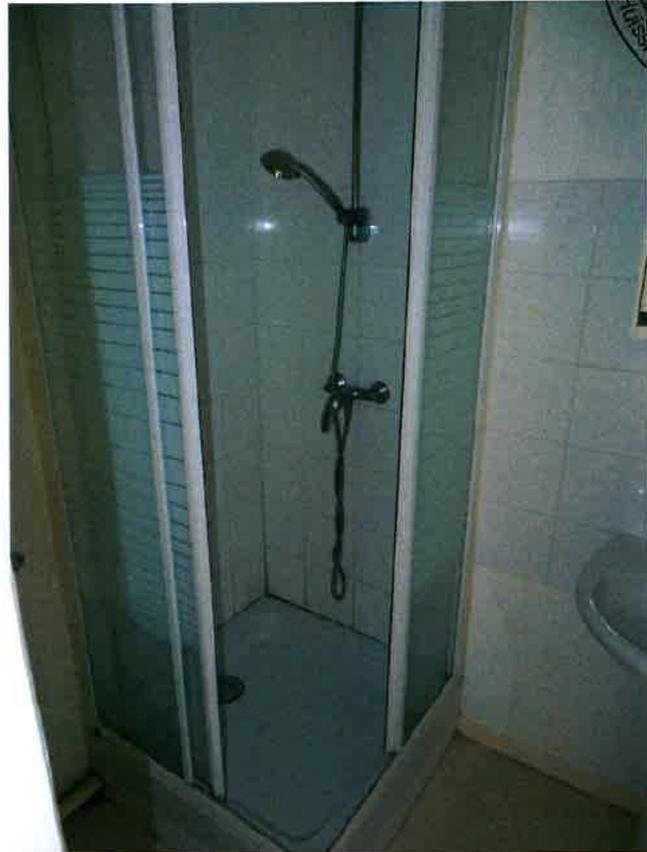
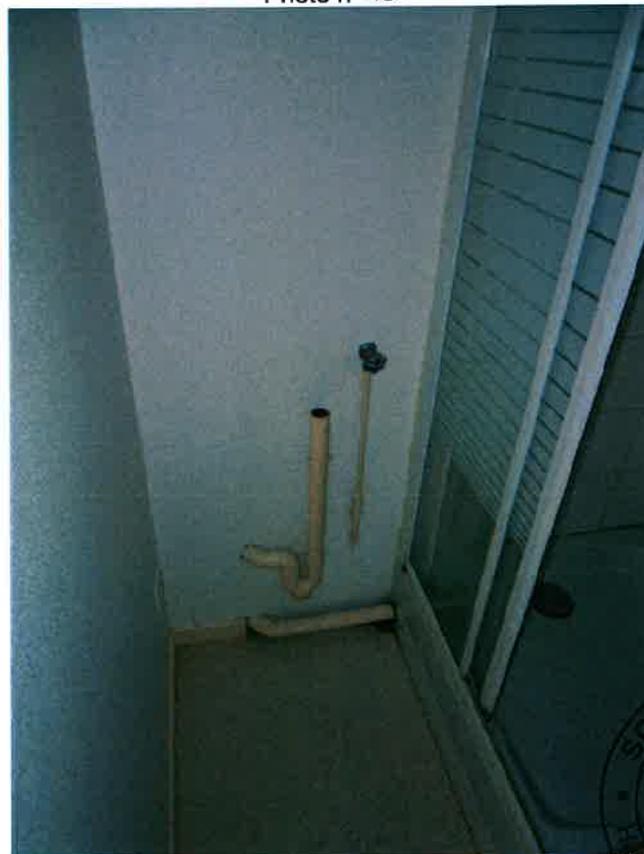
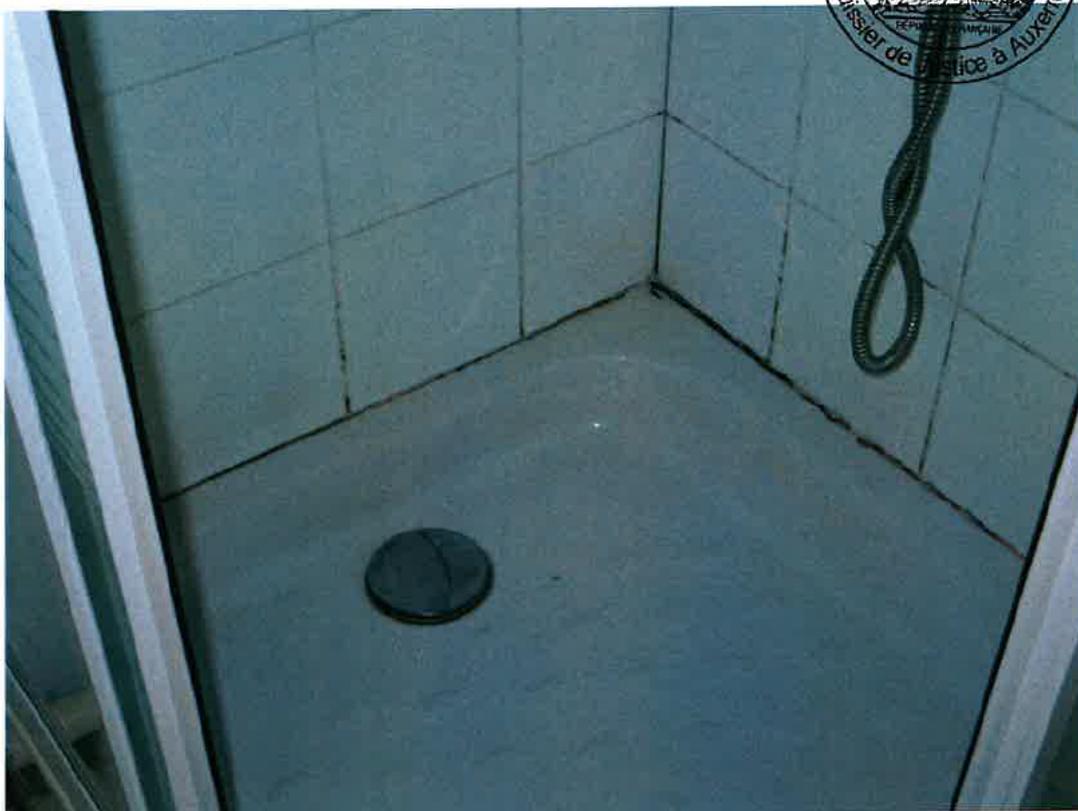
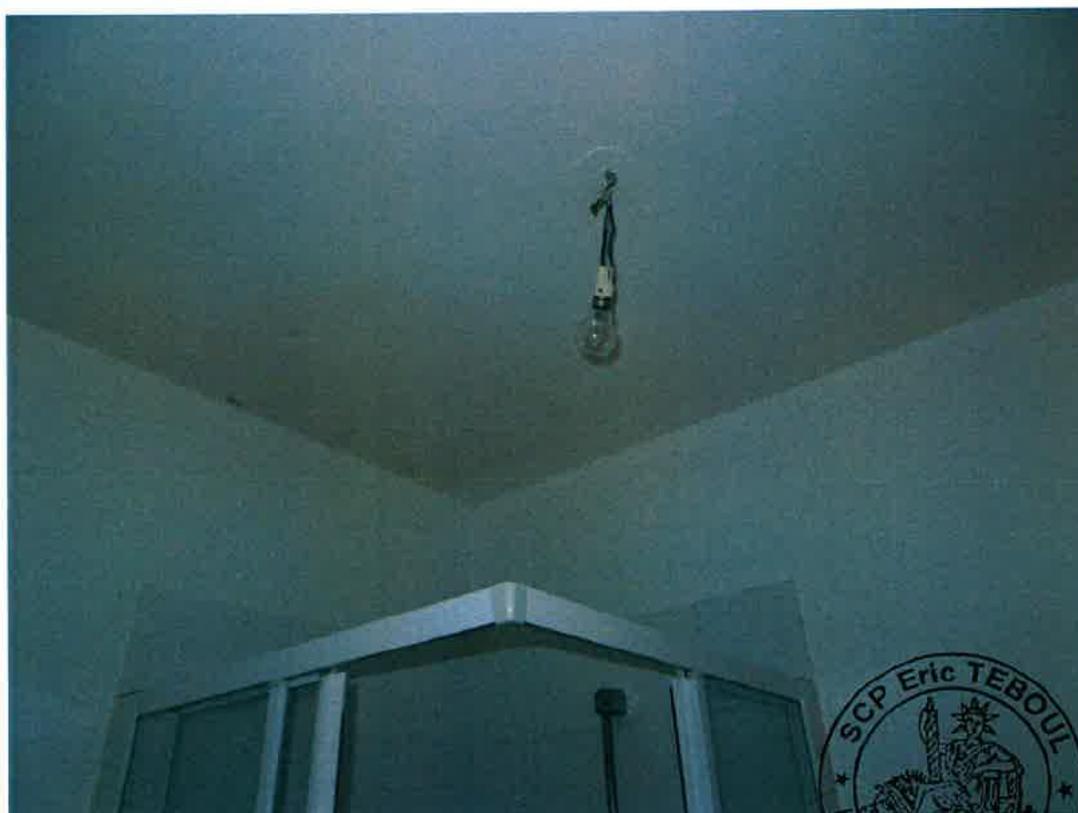
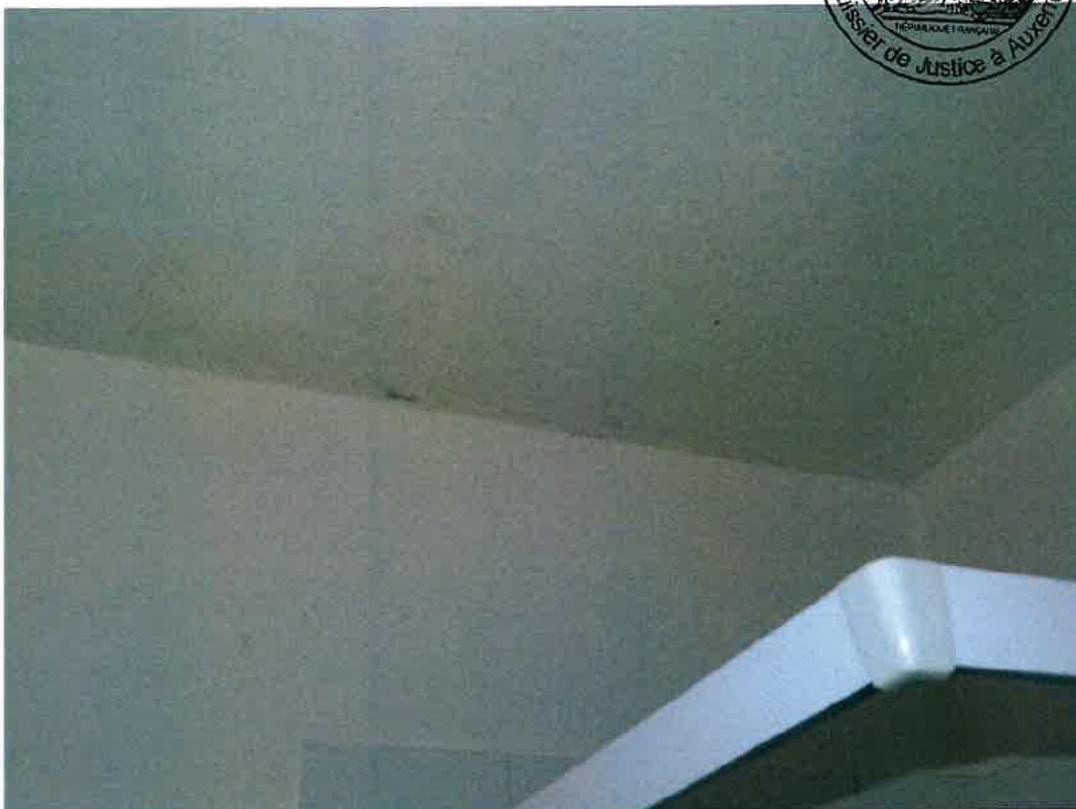
Accès de la chambre par une porte isoplan, peinture en état d'usage, avec quelques taches, poignées et protèges-porte métalliques, fermeture intérieure.

Le sol est un revêtement plastique dans la continuité de la chambre, en état d'usage, poussiéreux.

Le plafond est en peinture blanche avec des traces de moisissures au-dessus de la douche.

Une cabine de douche avec deux parois fixes et deux parois coulissantes, bac à douche dont les joints sont noircis, flexible de douche, pomme de douche, robinetterie mitigeur.

Absence de ventilation.
