**PROCES-VERBAL**  
**DESCRIPTIF**

**LE VINGT NEUF NOVEMBRE DEUX MILLE VINGT ET UN**

concernant un immeuble sis 52 rue Campenon et 2 Ruelle de l'Abreuvoir à TONNERRE (89700) cadastré section AL n° 47 pour 59 ca, comprenant :

- un appartement T1 dont l'adresse est 52 rue Campenon
- un appartement T4 dont l'adresse est 2 ruelle de l'Abreuvoir

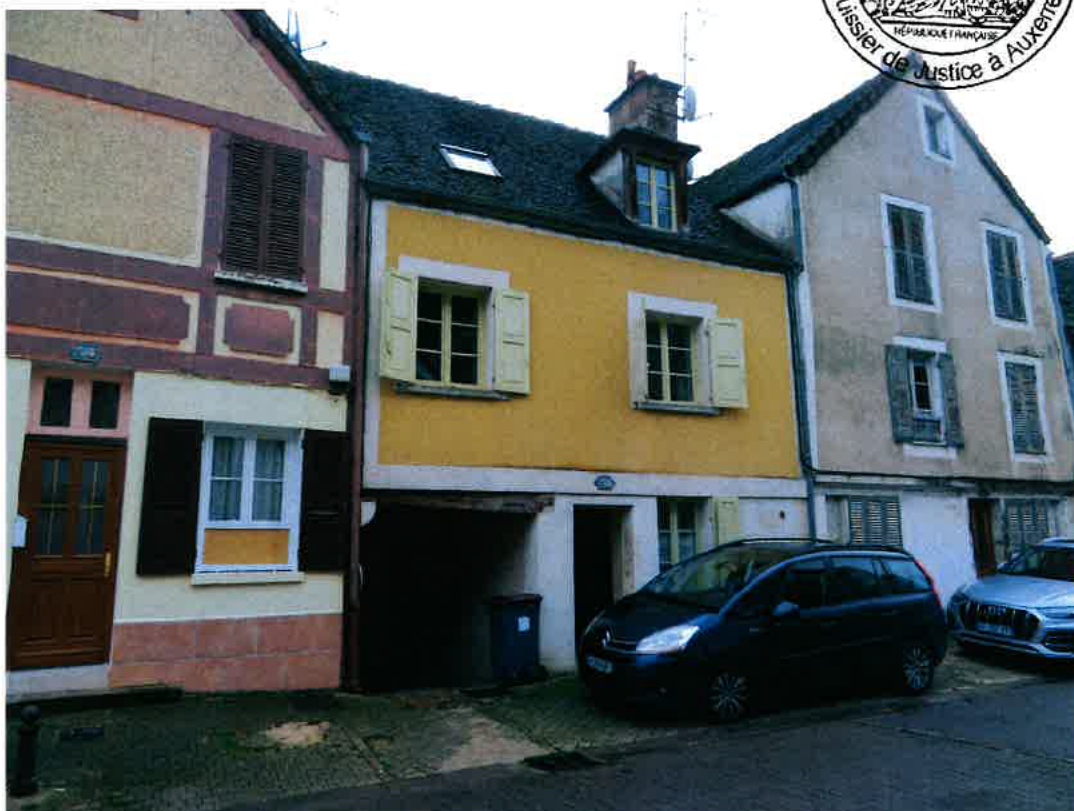
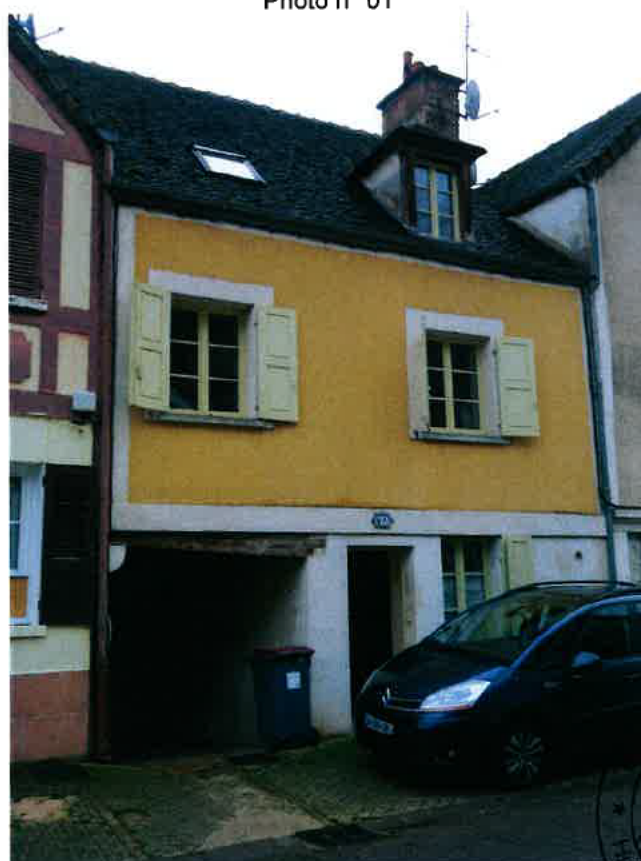
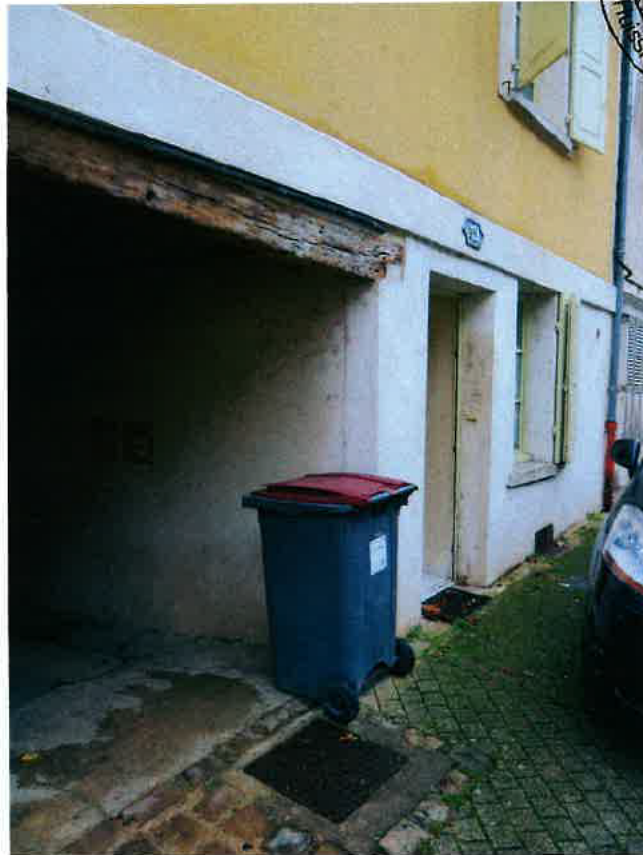
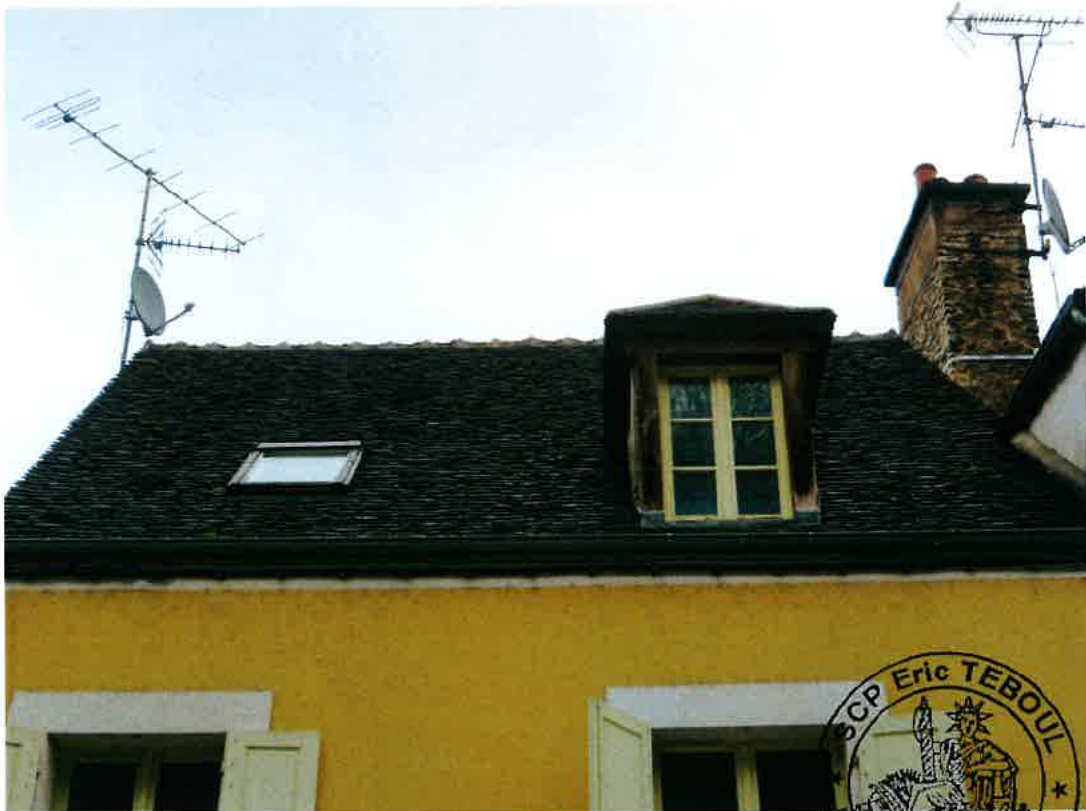
La façade avant est en bon état avec un enduit au niveau de l'étage.

Les gouttières et descentes des eaux pluviales sont en zinc.

Au niveau de la toiture il y a un vélux et une lucarne type chien-assis. La couverture est en petites tuiles plates moussues.

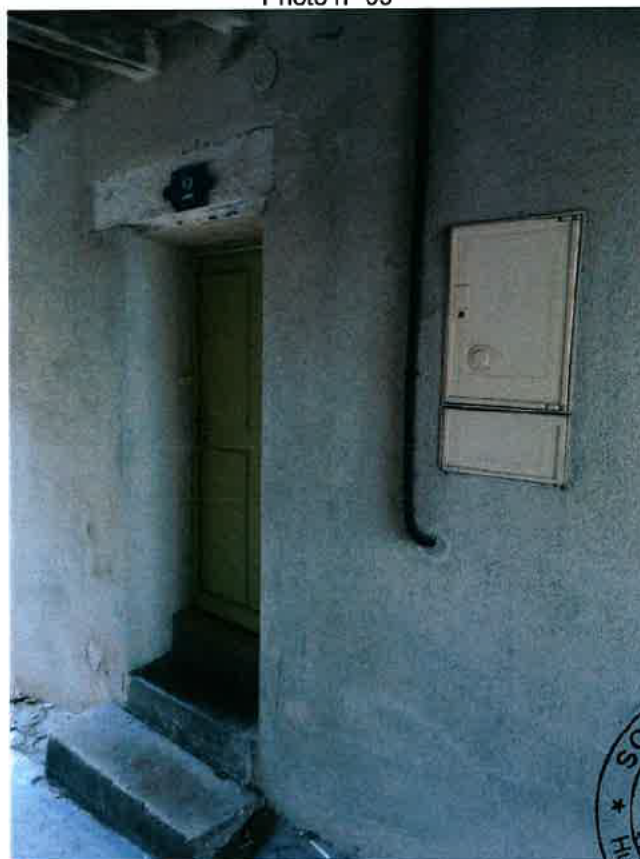
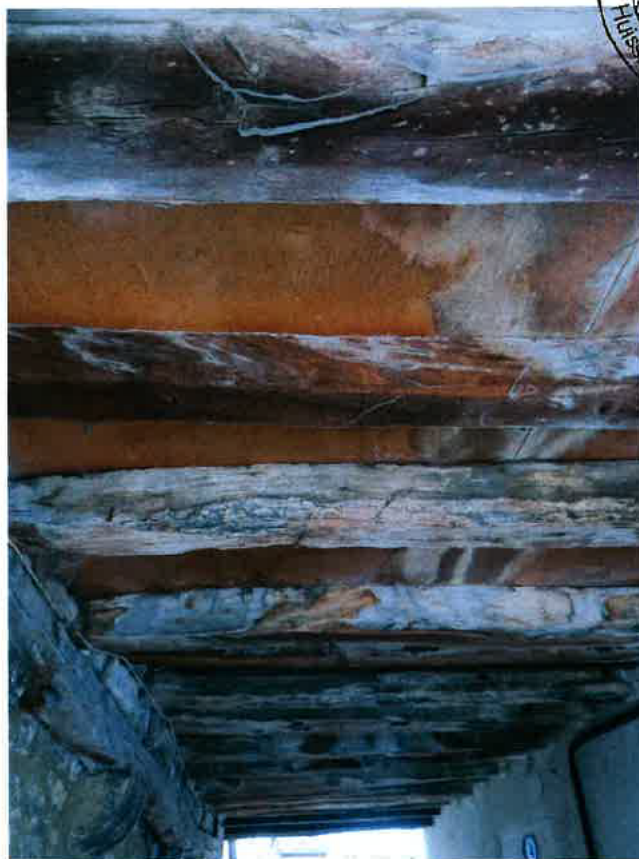
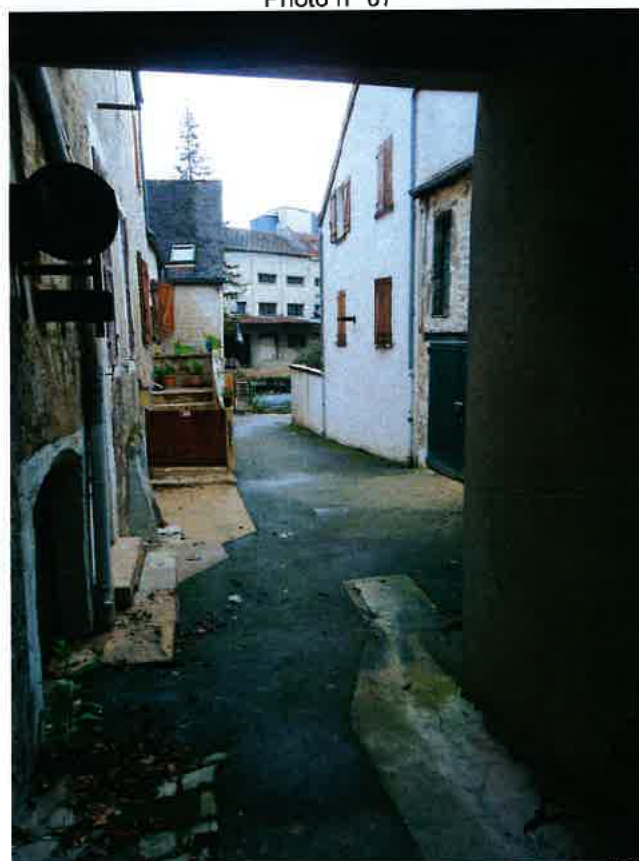
La ruelle de l'Abreuvoir correspond à un passage sous une partie de l'appartement de l'étage.

Au niveau de ce passage, côté droit, le mur est en enduit en bon état.

Le plafond du passage est en poutres blanchies avec des plaques de contreplaqué blanchies.

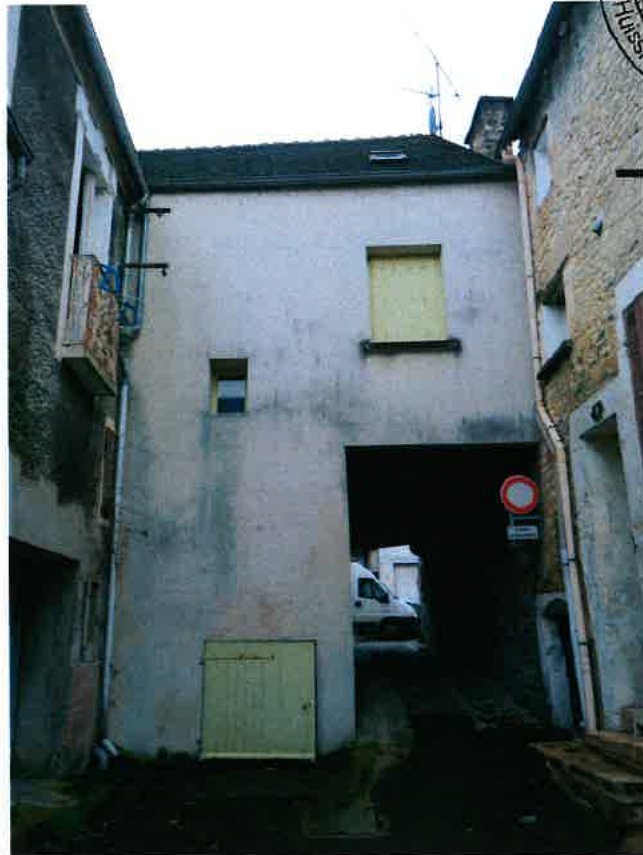
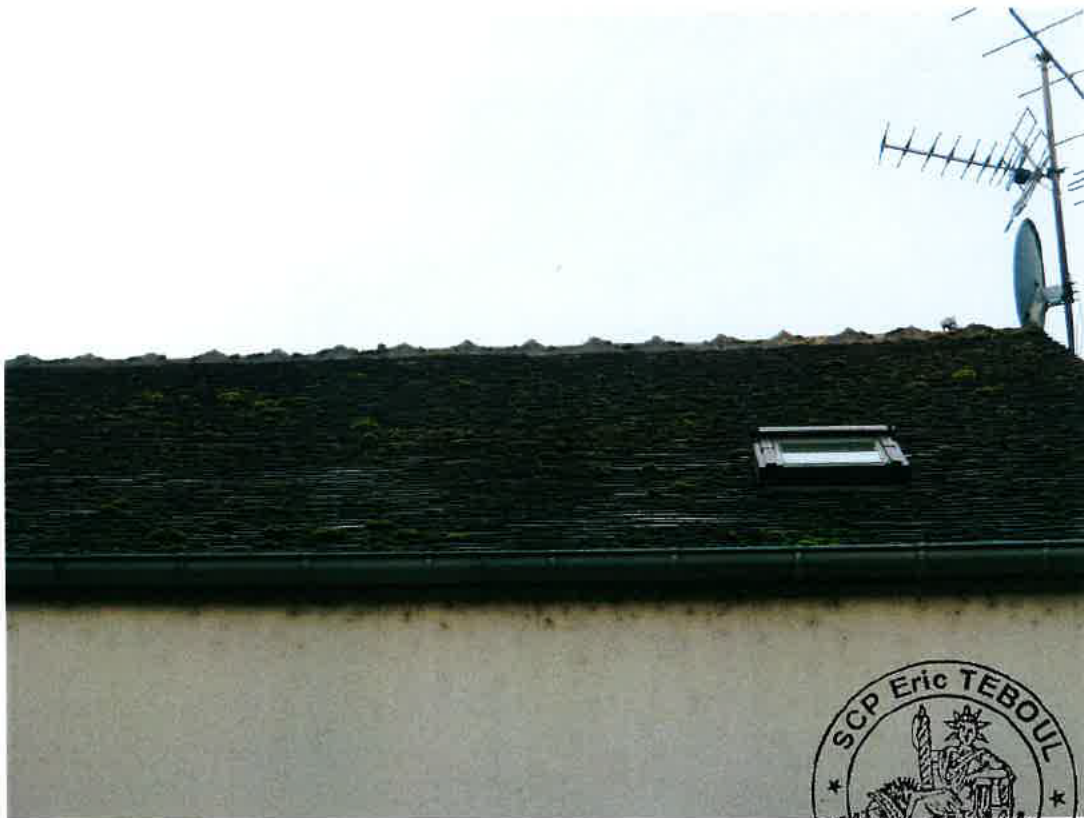
A l'arrière de l'immeuble les enduits sont légèrement défraîchis, noircis.

En partie basse se trouve une porte en bois donnant la cave.

La couverture est en petites tuiles plates.

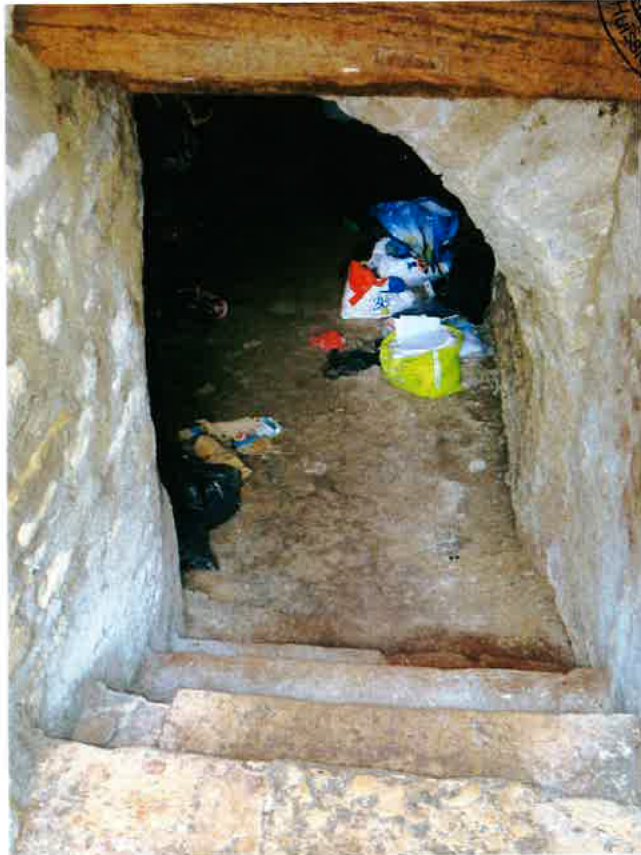
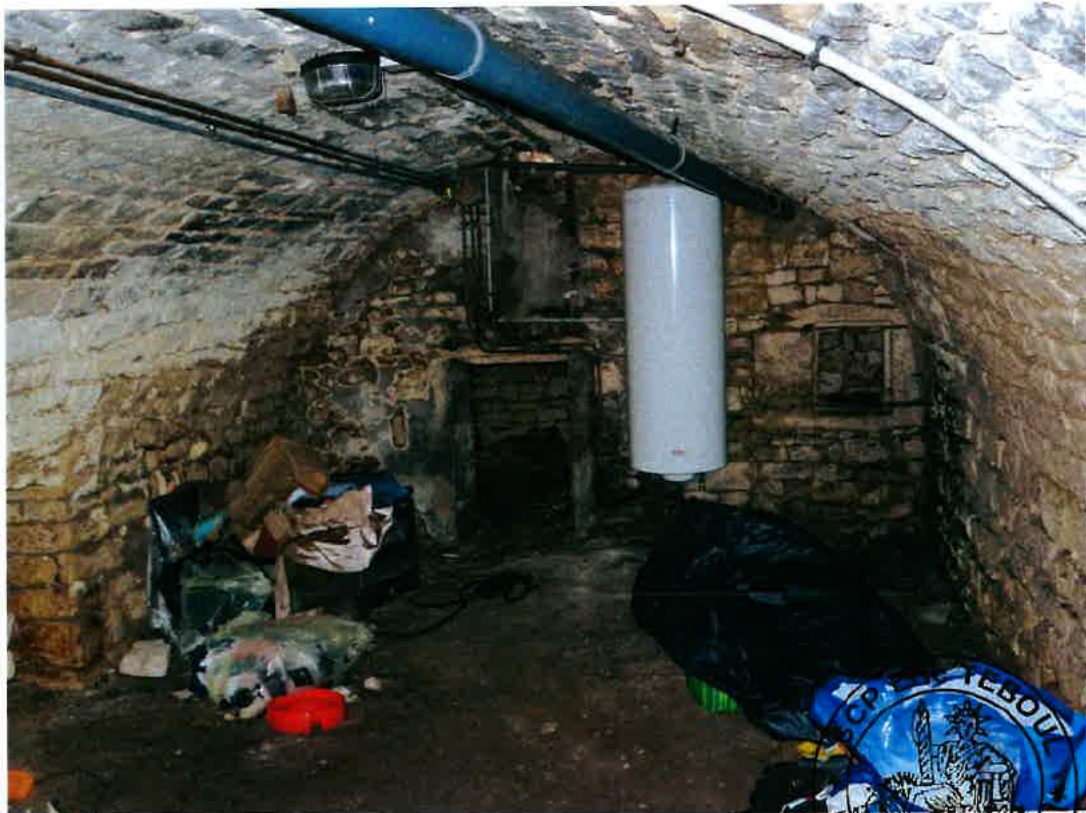
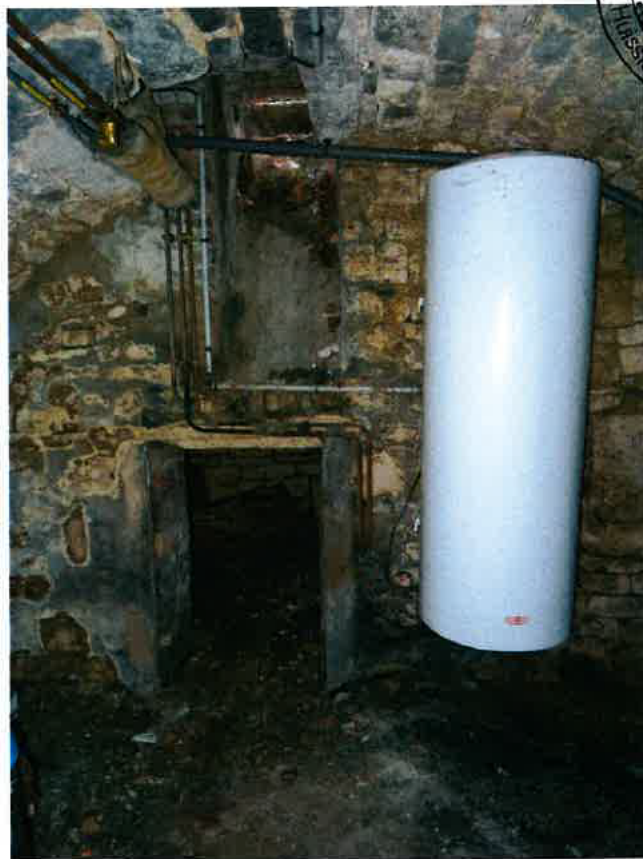
Il s'agit d'une cave voûtée en pierres sèches partiellement jointées.

Le sol est en terre battue.

Présence d'un ballon d'eau chaude correspond à celui de l'appartement du rez-de-chaussée.

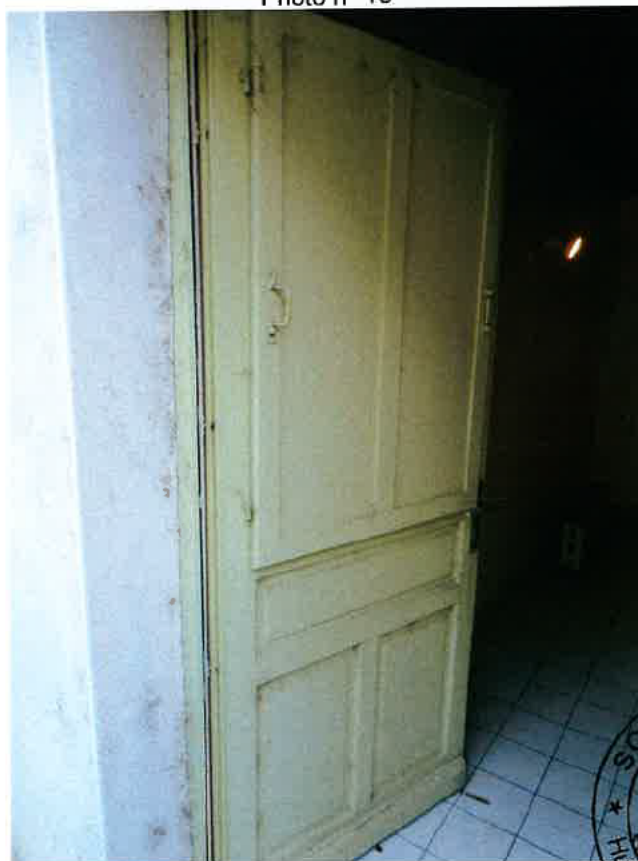
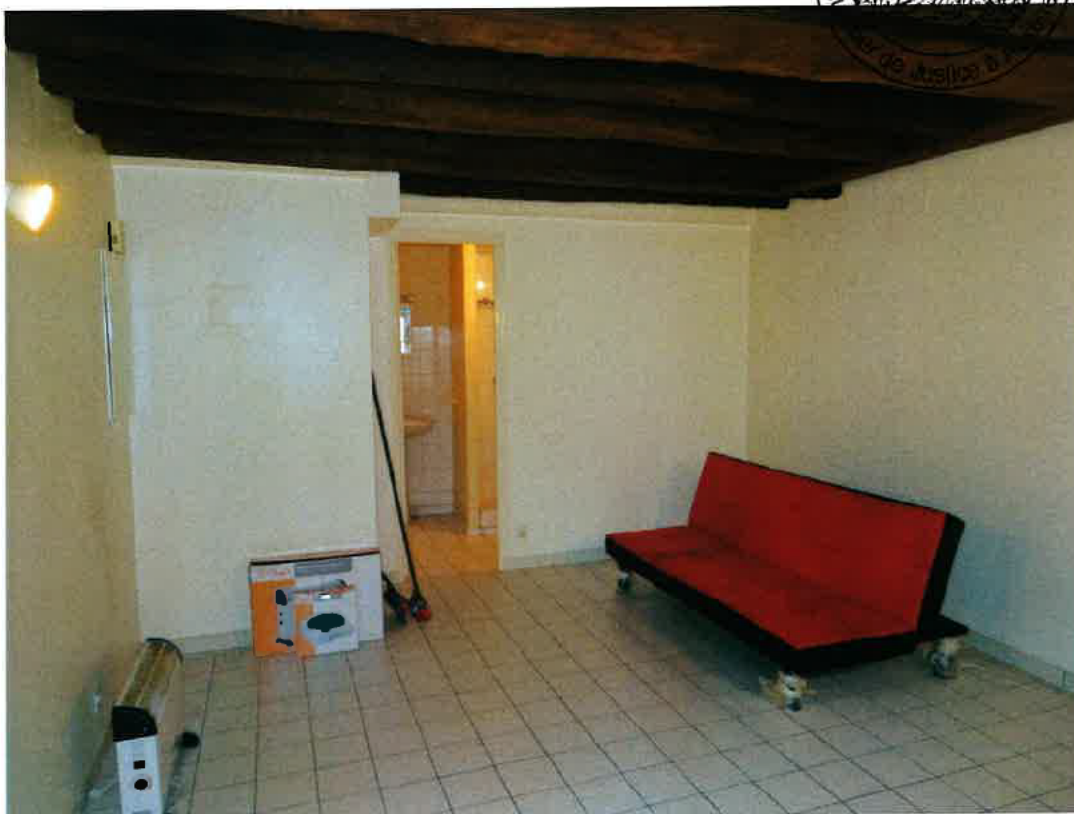
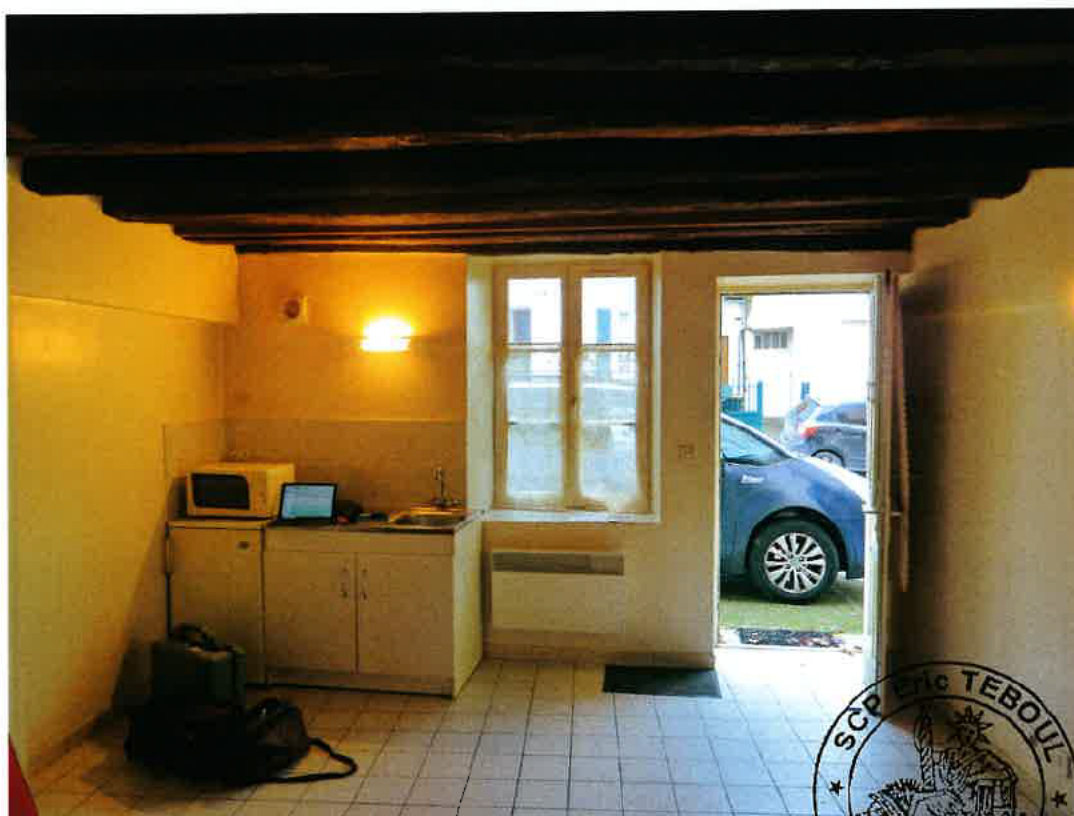
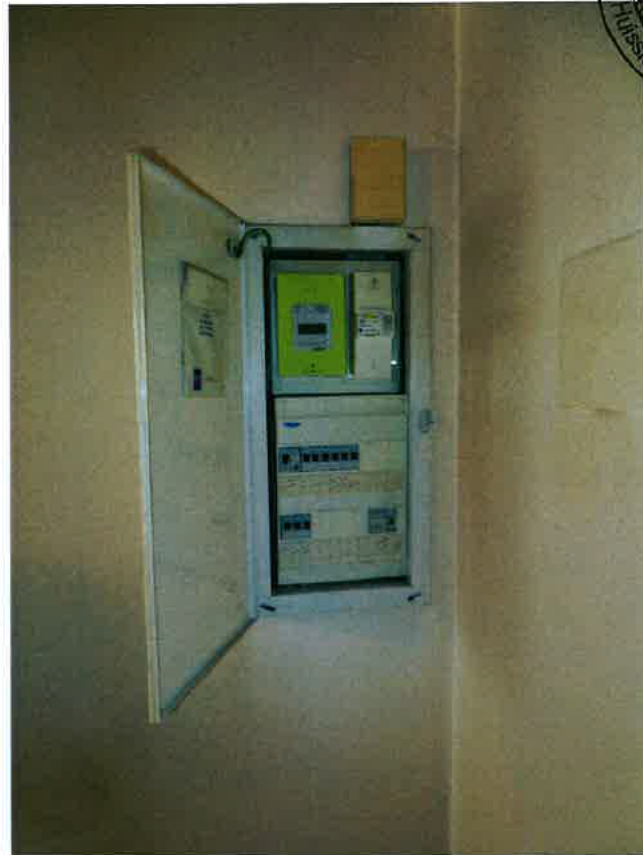
Le sol et les plinthes sont en carrelage en bon état.

Le doublage des murs est en peinture jaunie et défraîchie.

Une fenêtre donne côté rue du Général Campenon, huisserie bois en bon état, double vitrage intact, avec volets en bois à l'extérieur. La peinture sur le pourtour est sale.

Electricité encastrée avec interrupteur, prises électriques, prise d'antenne télévision et prise téléphone sous caches plastiques sales.

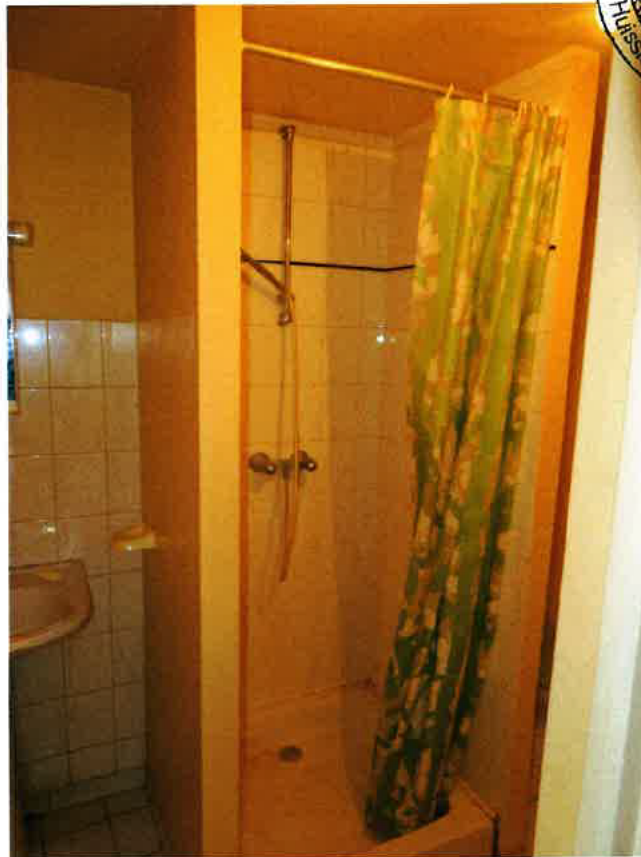
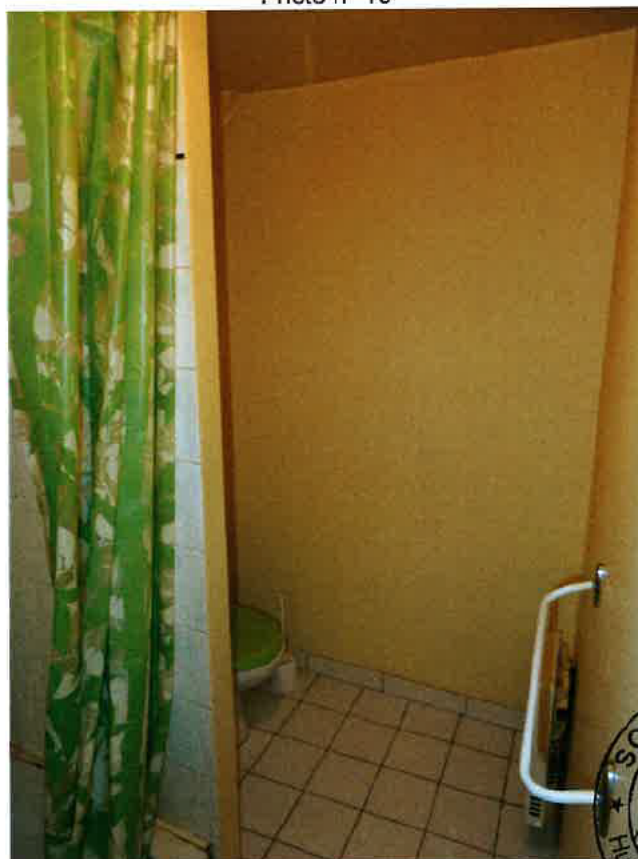
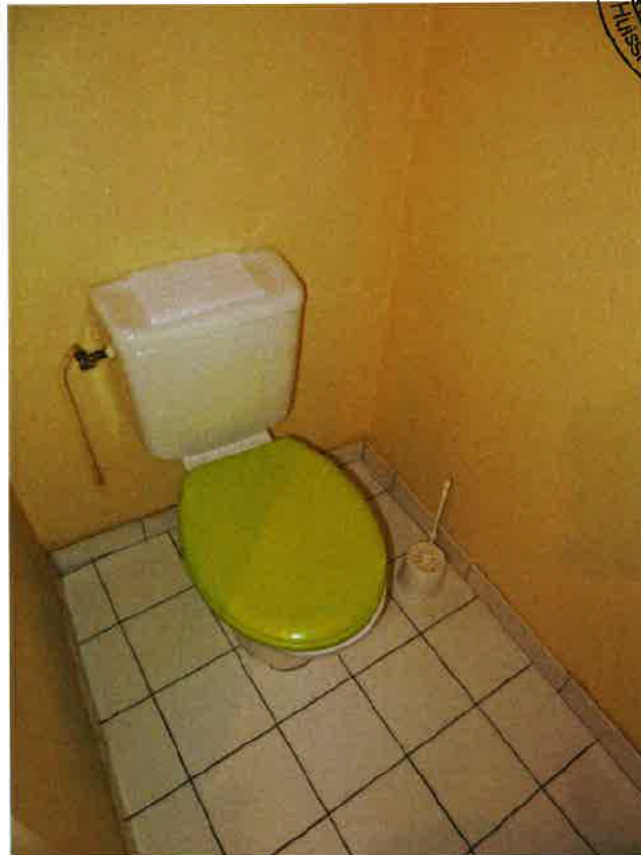
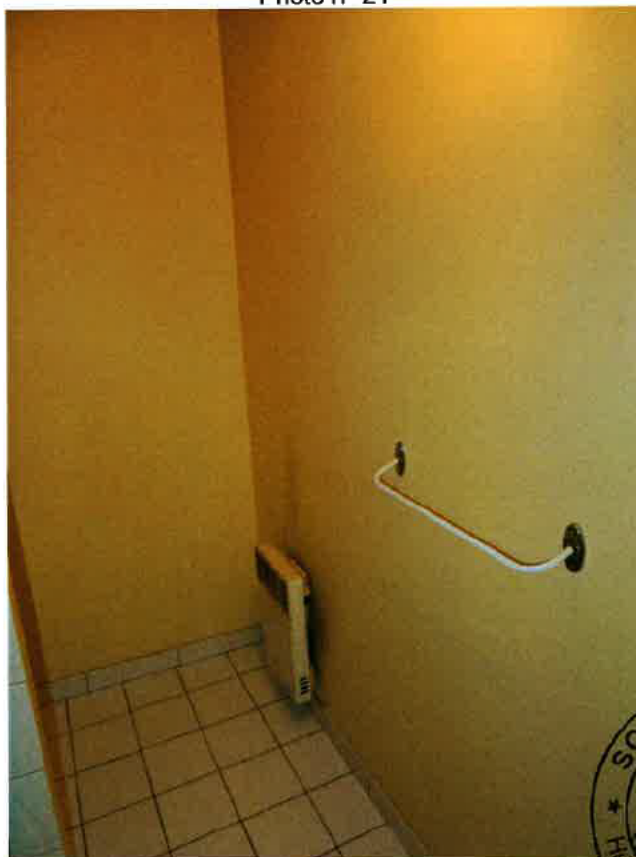
Le sol est en carrelage en bon état, sale.

Le doublage des murs et cloisons est en peinture sale, défraîchie.

Au-dessus, une armoire de toilette abimée.

Une partie douche avec un bac à douche sale dont les joints sont noircis. Robinetterie eau chaude eau froide, flexible de douche, pomme de douche et barre de fixation murale.

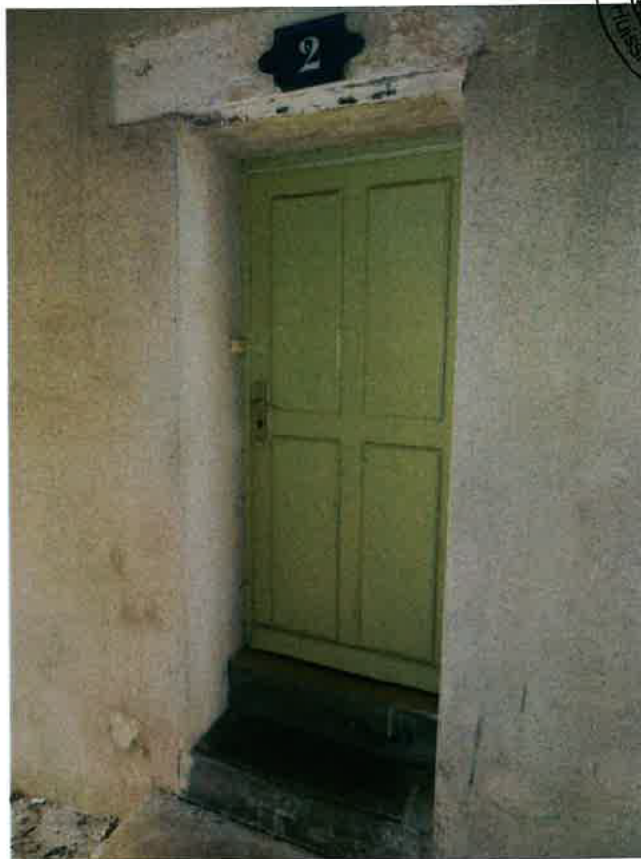
Photo n° 23

L'accès s'effectue sous le passage par une porte en bois dont la peinture est légèrement défraîchie, donnant directement dans un escalier desservant l'étage.

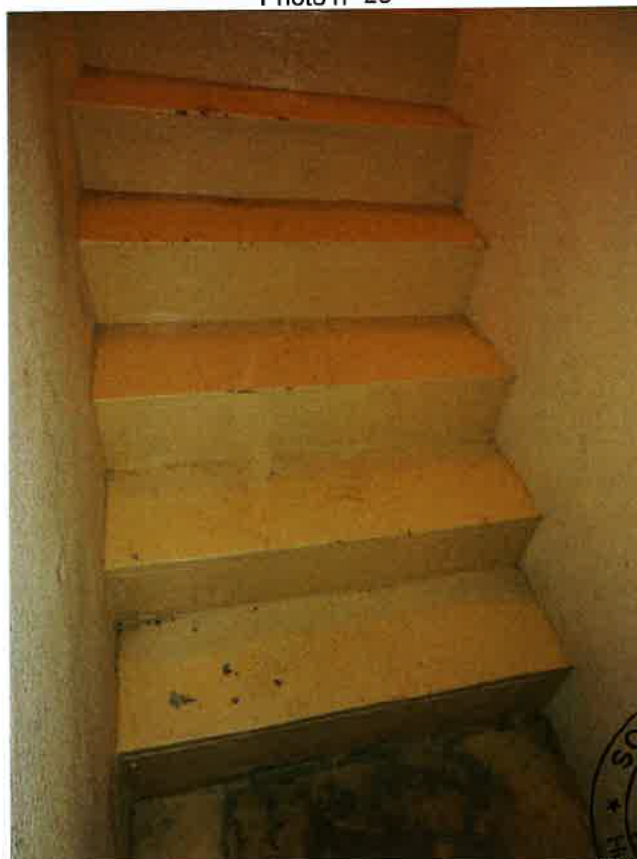
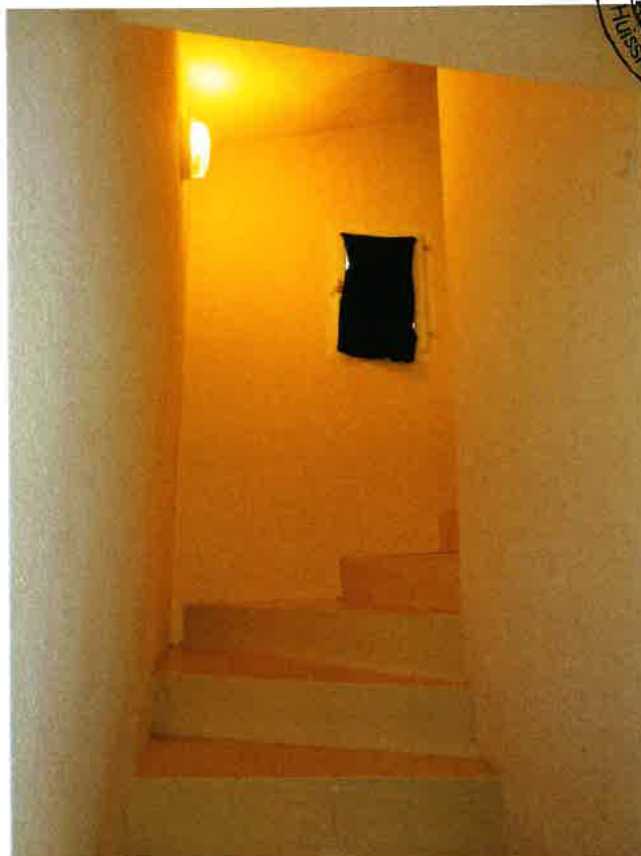
Les marches sont en béton peint, sales.

Les murs sont en crépi peint, en bon état, avec quelques taches.

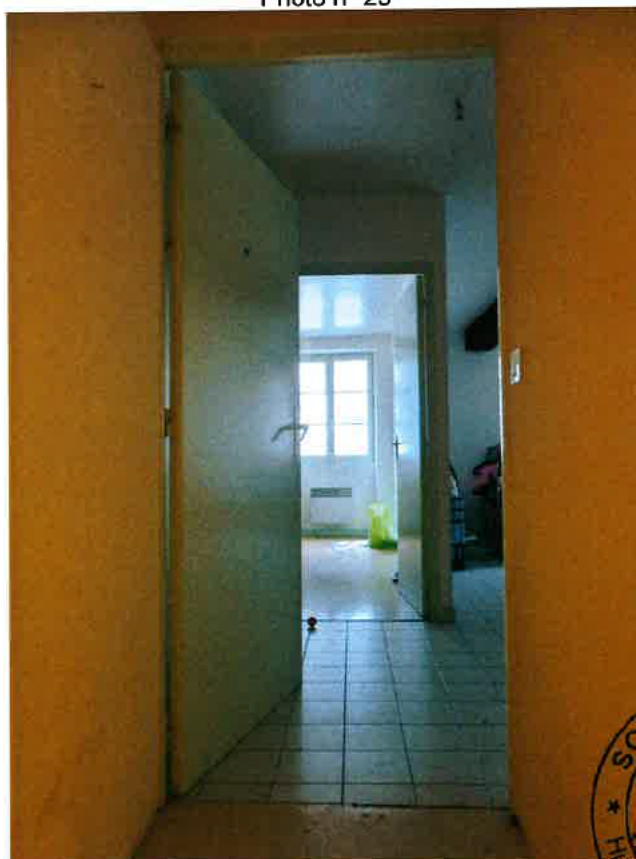
Photo n° 26

Accès en haut de l'escalier par une porte en bon état **(photographie 26)**.

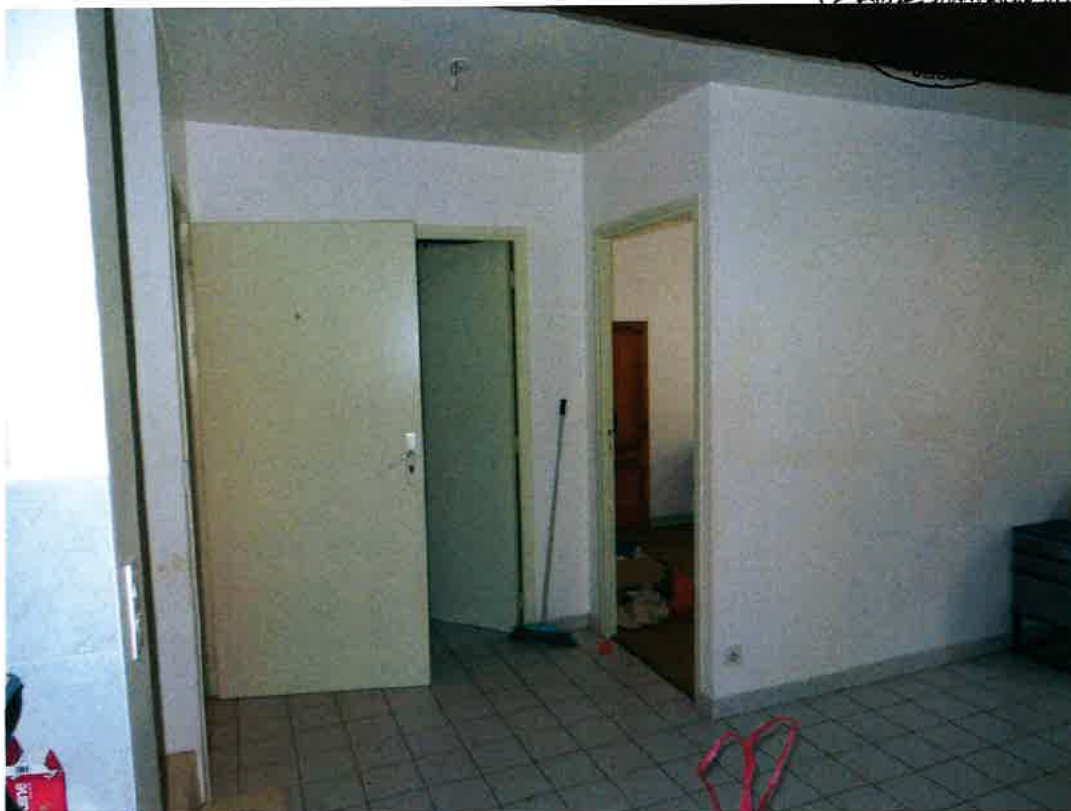
Photo n° 27

Après la porte d'accès il y a un dégagement donnant directement dans la pièce principale avec le coin cuisine **(photographie 27)**.

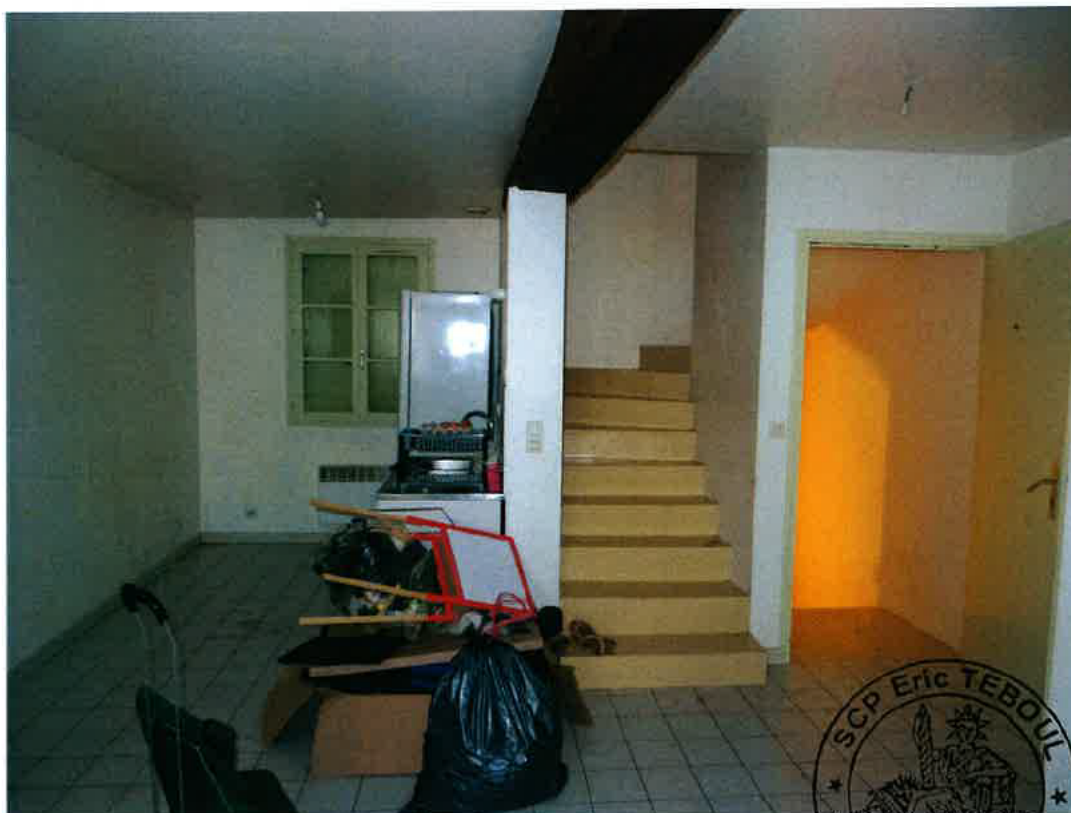
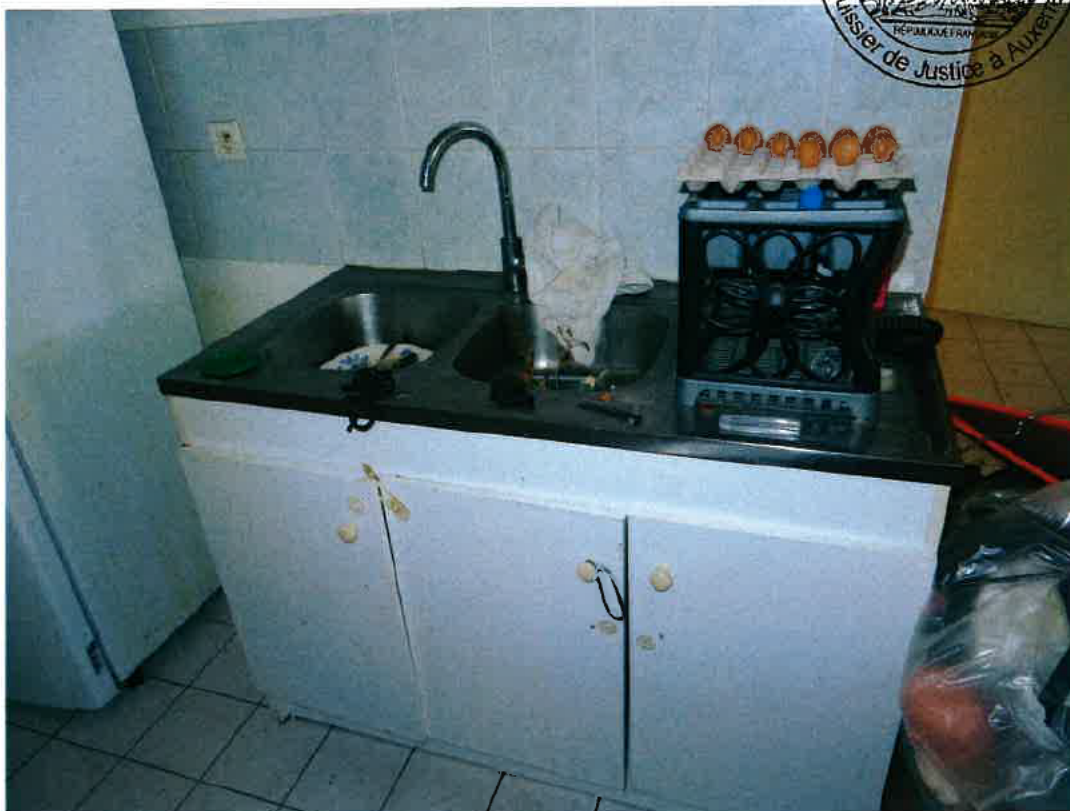
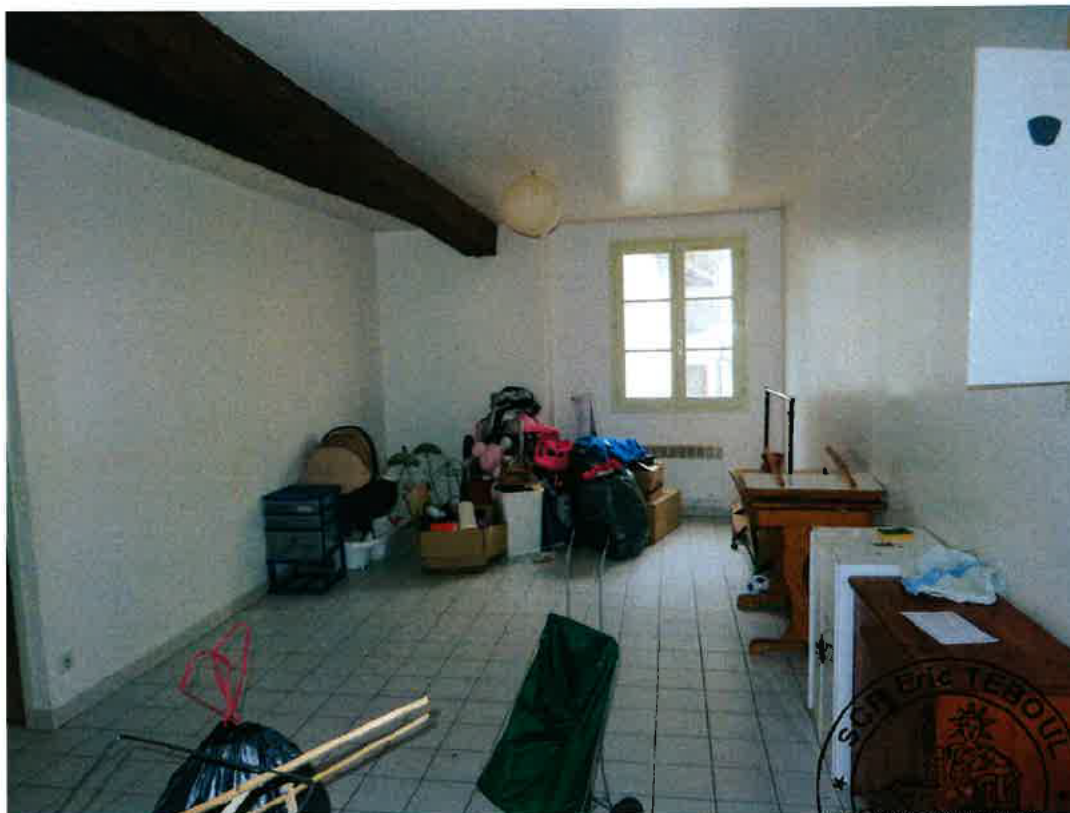
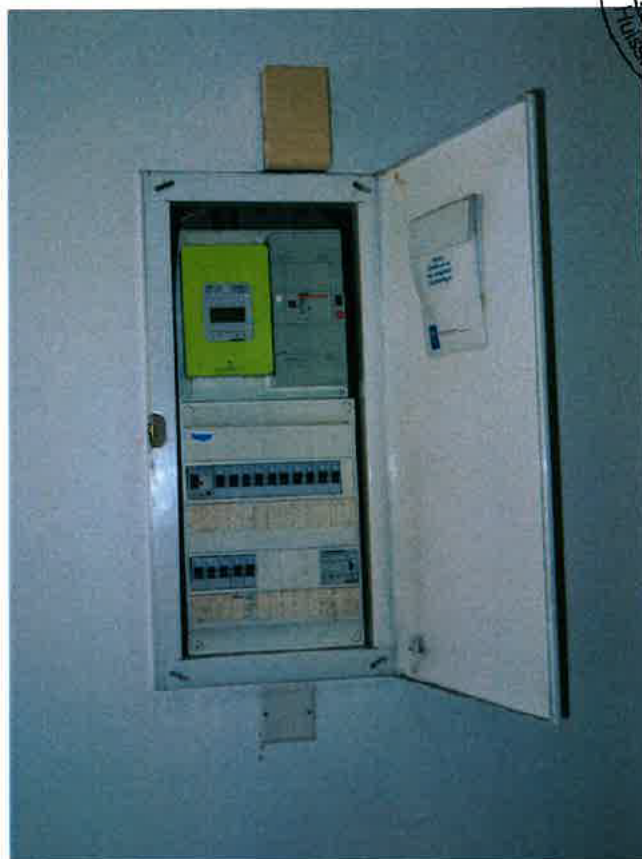
Le sol et les plinthes sont en carrelage sale.

Le doublage des murs extérieurs et les cloisons sont en peinture sale, défraîchie.

Electricité encastrée avec interrupteur et prises électriques sous caches plastiques extrêmement sales.

Un évier inox, deux bacs avec égouttoir, robinetterie mélangeur col de cygne, posé sur un meuble en mélaminé blanc avec trois portes en façade avant. Le tout est extrêmement sale.  
Au-dessus, une réglette électrique.

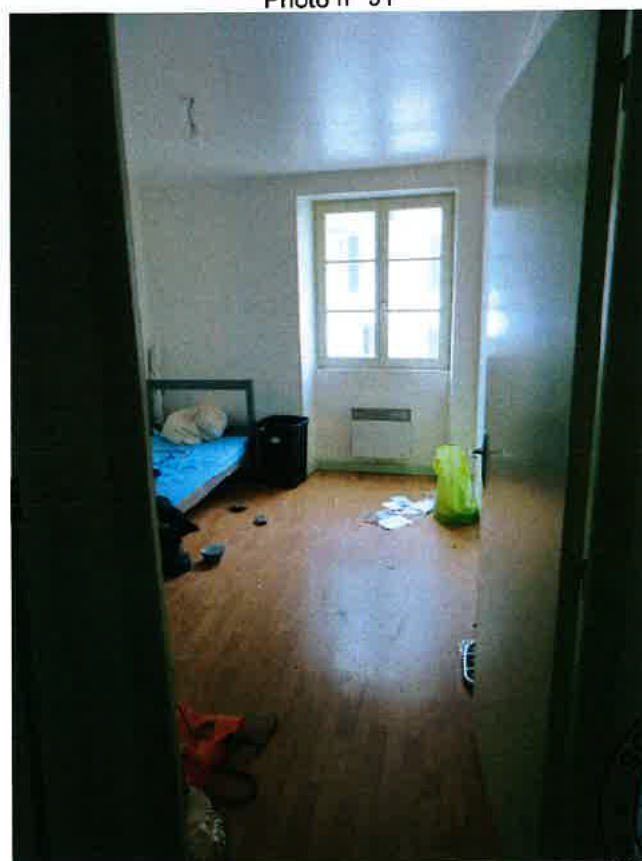
Photo n° 32

Le sol est recouvert d'un parquet flottant extrêmement sale, taché, dont les lames sont abimées.

Les murs et doublage sont en peinture défraîchie.

Electricité encastrée avec interrupteur, prises électriques sous caches plastiques extrêmement sales.

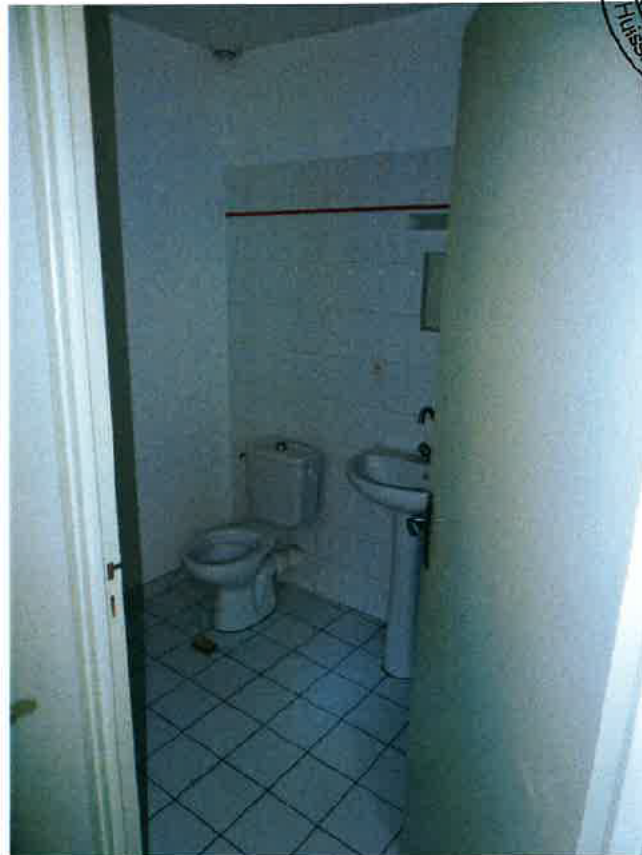
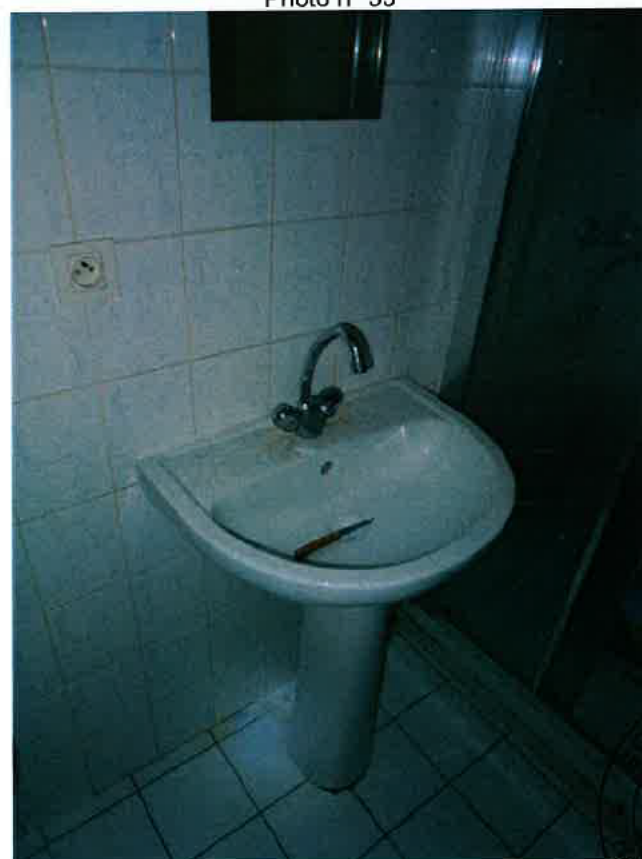
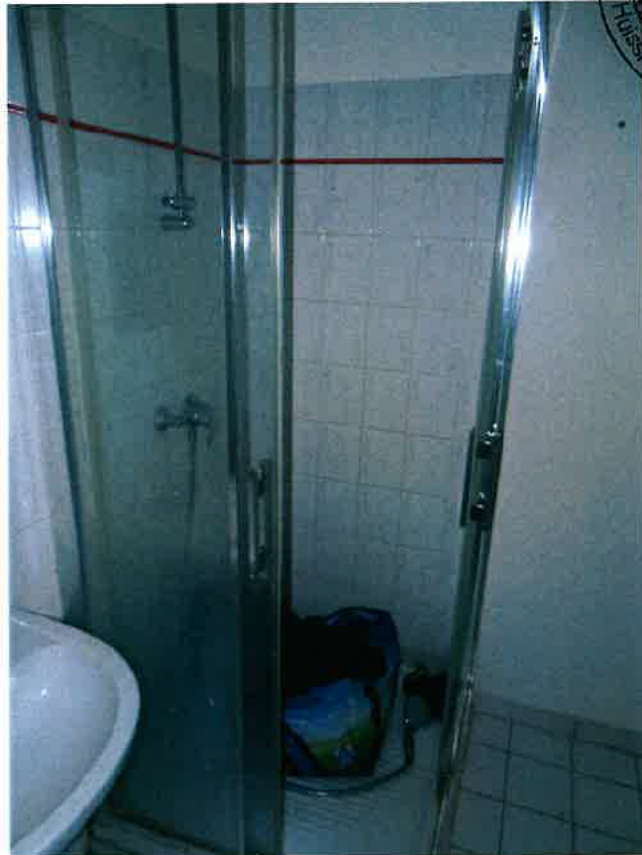
Le sol est en carrelage dans le prolongement du dégagement, extrêmement sale et avec la présence d'éclats.

Un wc avec cuvette extrêmement entartrée et réservoir en dossier.  
Un lavabo sur colonne avec robinetterie col de cygne. Le tout est sale.  
Derrière, le mur est carrelé jusqu'à une hauteur de 2 m environ.  
Au-dessus du lavabo, une réglette électrique.

Prises électriques encastrées sous caches plastiques sales.  
L'intérieur est cassé et fermé avec de l'adhésif.
