**PROCES-VERBAL**  
**DESCRIPTIF**

**LE VINGT NEUF NOVEMBRE DEUX MILLE VINGT ET UN**

concernant un immeuble sis 52 rue Campenon et 2 Ruelle de l'Abreuvoir à TONNERRE (89700) cadastré section AL n° 47 pour 59 ca, comprenant :

- un appartement T1 dont l'adresse est 52 rue Campenon
- un appartement T4 dont l'adresse est 2 ruelle de l'Abreuvoir

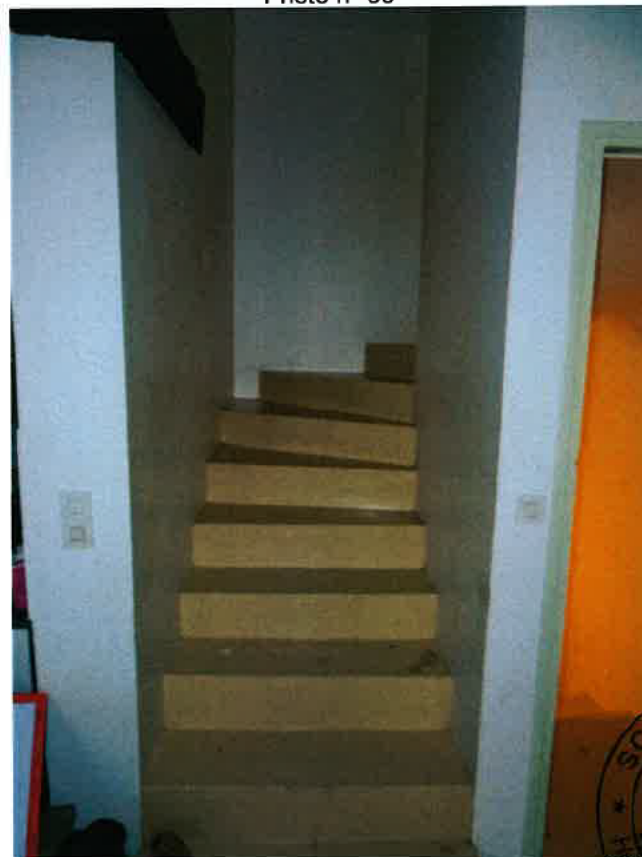
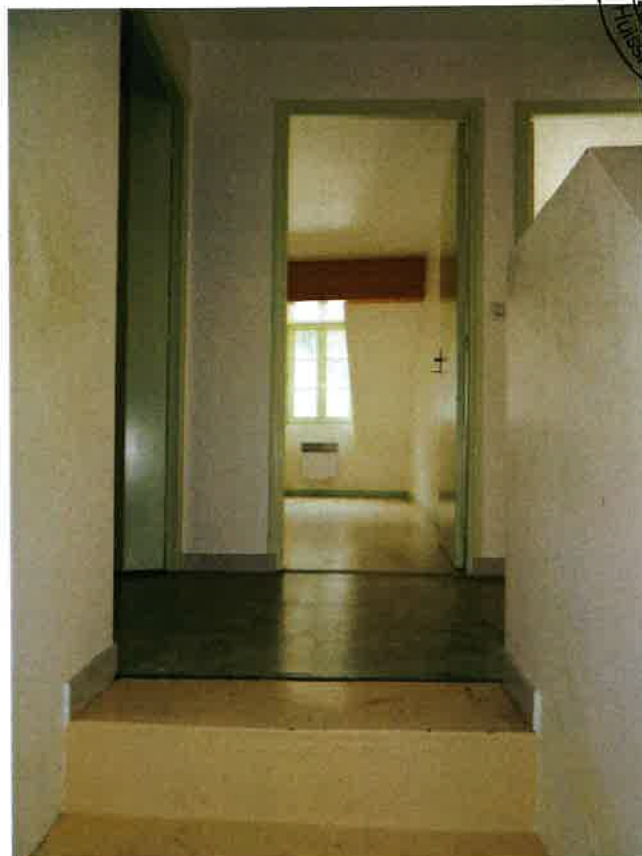
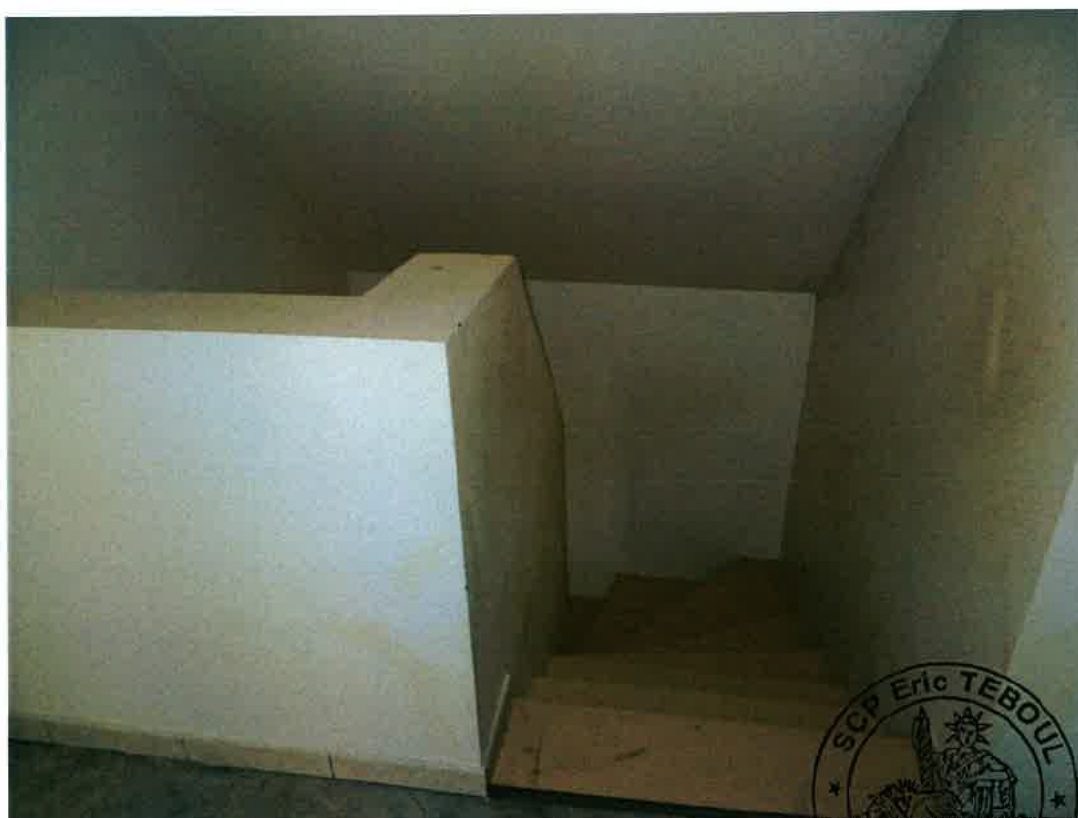
Accès depuis la pièce principale par un escalier en béton peint extrêmement sale.

Les murs sont en peinture sale, tachée.

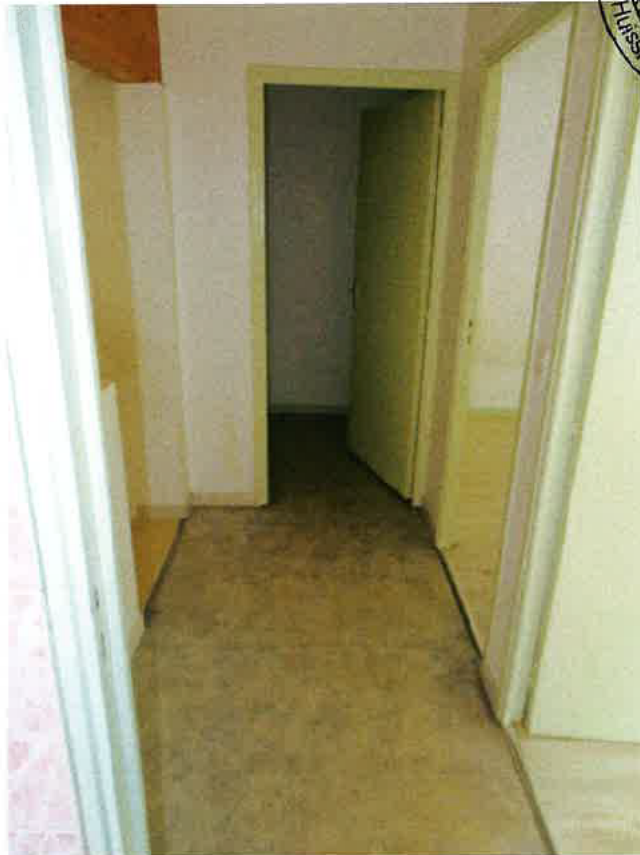
Photo n° 39

Le sol est recouvert d'un revêtement plastique usagé, sale.  
Les plinthes sont en carrelage dont le dessus est poussiéreux.

La peinture des cloisons est défraîchie, tachée.

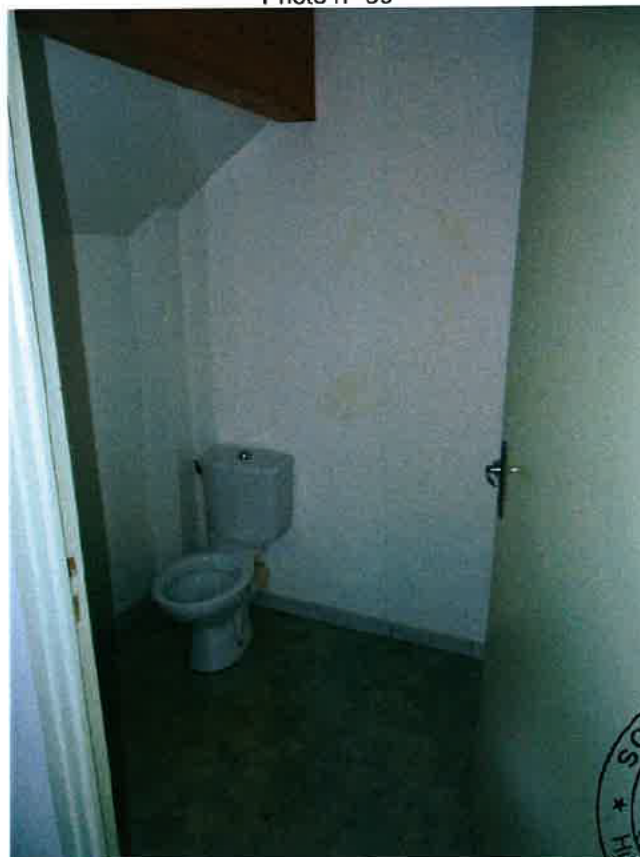
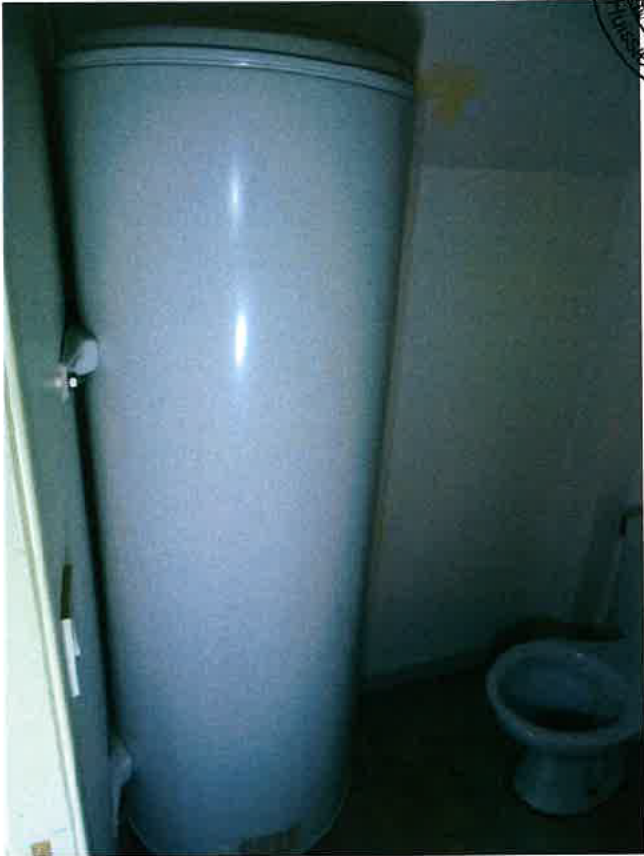
Le sol est recouvert d'un revêtement plastique dans le prolongement du palier, sale, défraîchi.

Les murs sont en peinture tachée.

Un wc avec cuvette extrêmement sale et réservoir en dossier.

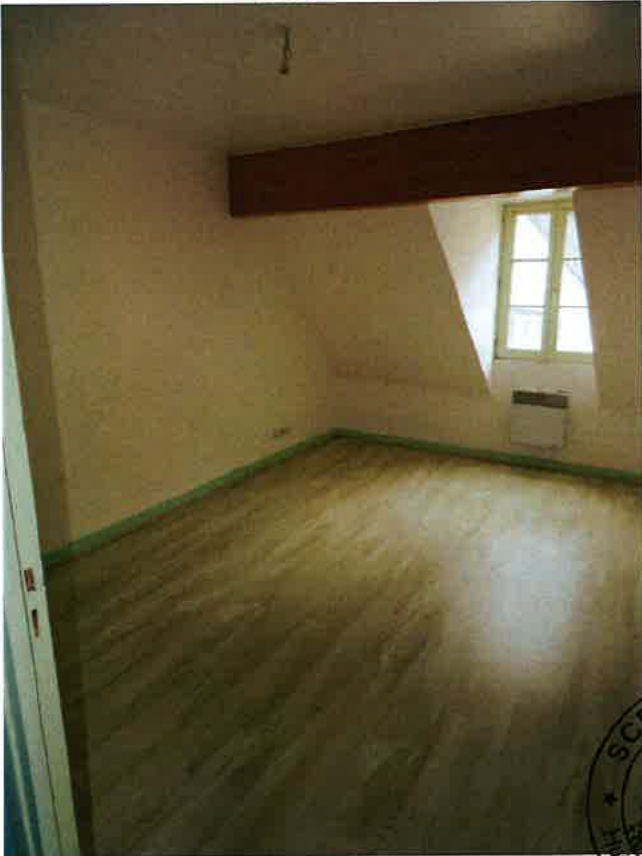
Photo n° 42

Le sol est recouvert d'un parquet flottant sale, en état d'usage.  
Les plinthes sont en bois, peinture défraichie, poussiéreuse.

Le doublage des murs et les cloisons sont en peinture défraichie, sale.

Une fenêtre donne côté Rue du Général Campenon, huisserie récente, double vitrage intact, sale. Présence de moisissures autour de cette fenêtre. Absence de volets à l'extérieur.  
En dessous, un radiateur électrique.

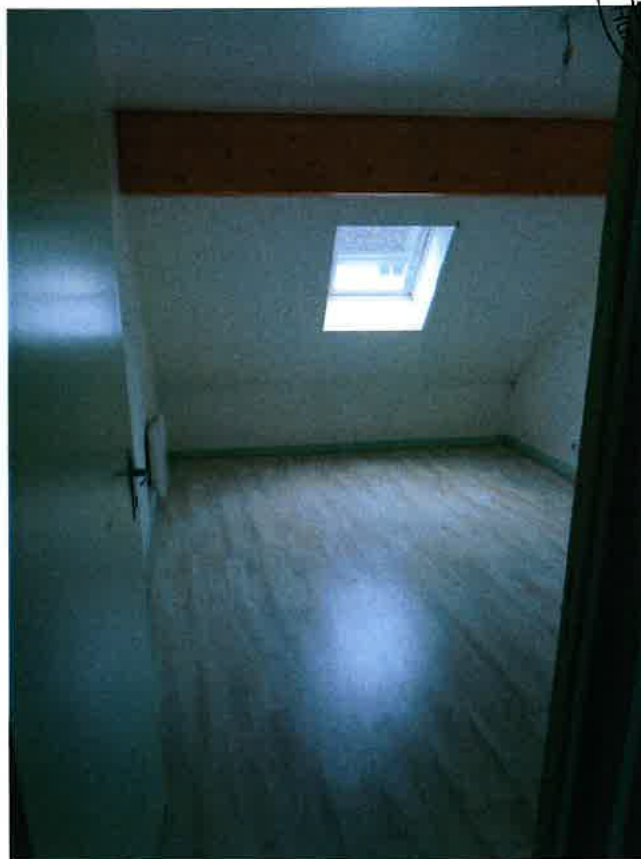
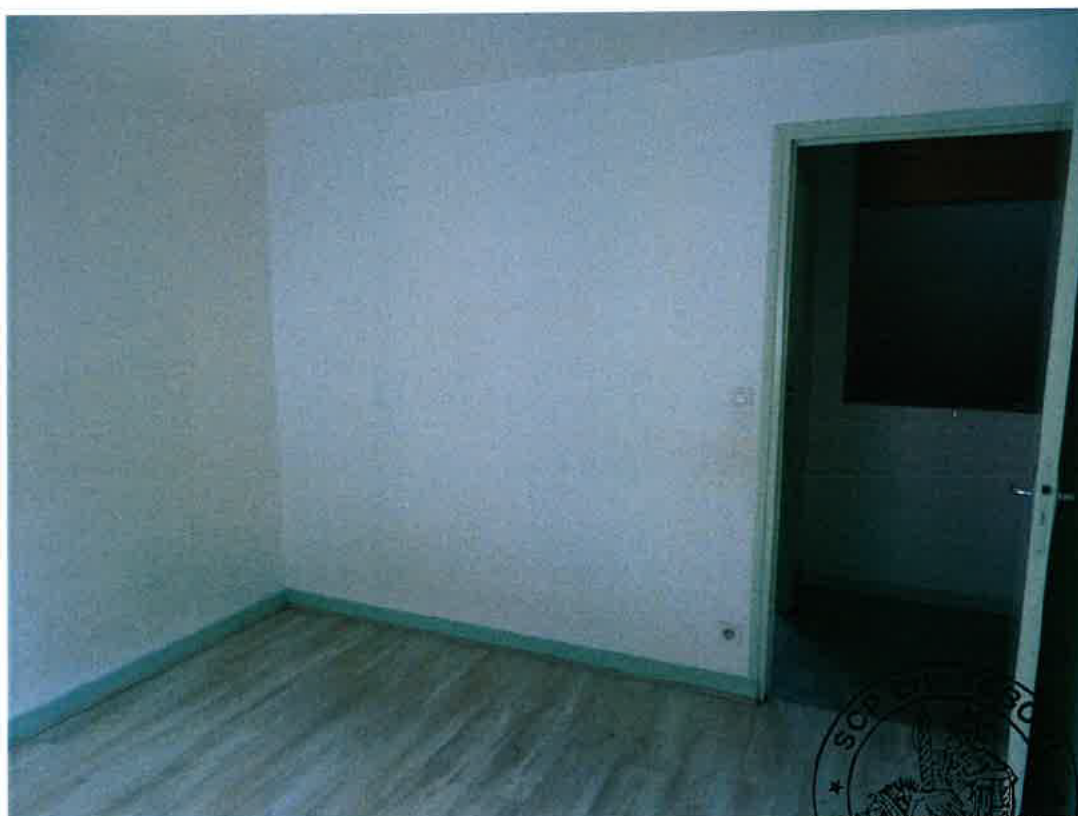
Le sol est recouvert d'un parquet flottant sale, avec quelques accrocs mais en état d'usage.  
Les plinthes sont en bois, peinture défraichie, poussiéreuse.

Le doublage des murs est en peinture défraichie, sale.

Un vélux donne côté Rue du Général Campenon, double vitrage intact, huisserie peinture légèrement écaillée sur le pourtour, avec rideau occultant.

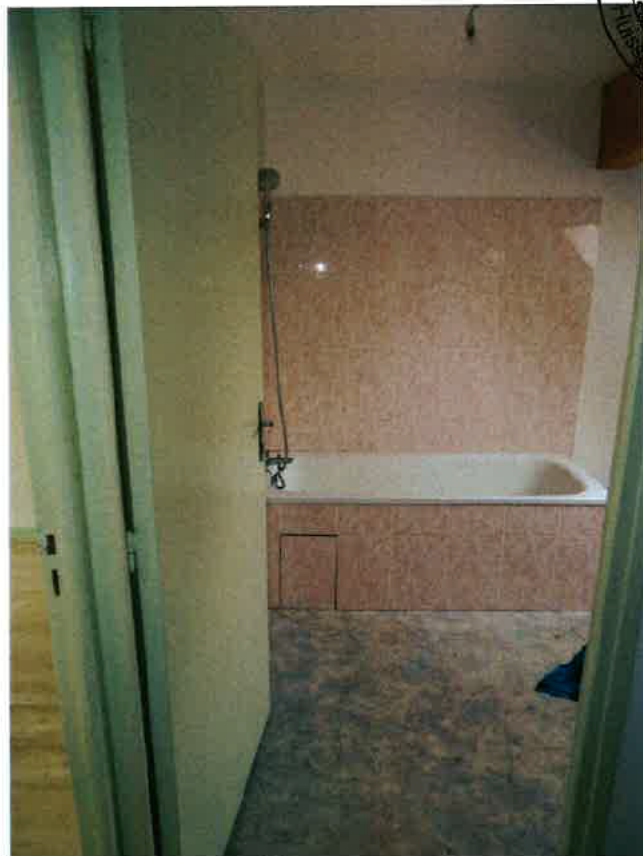
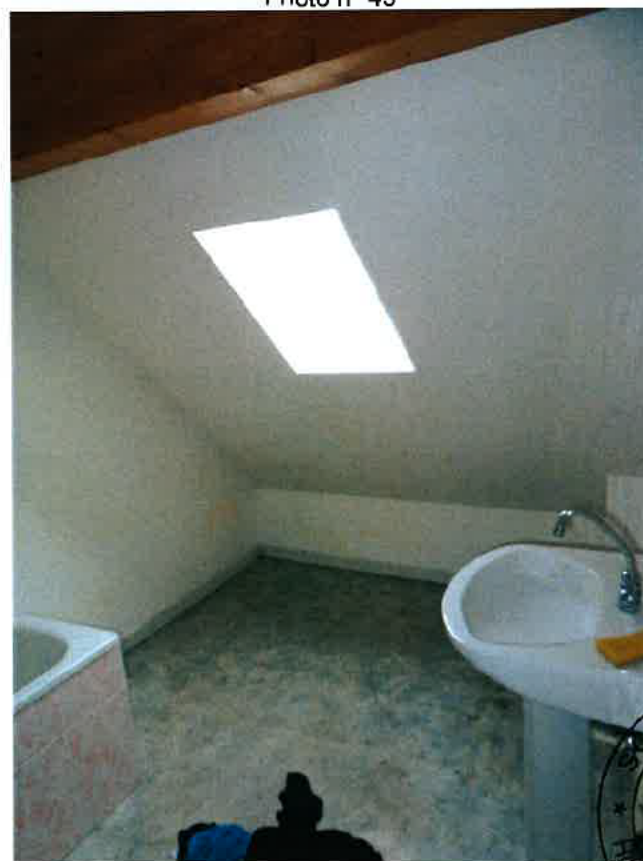
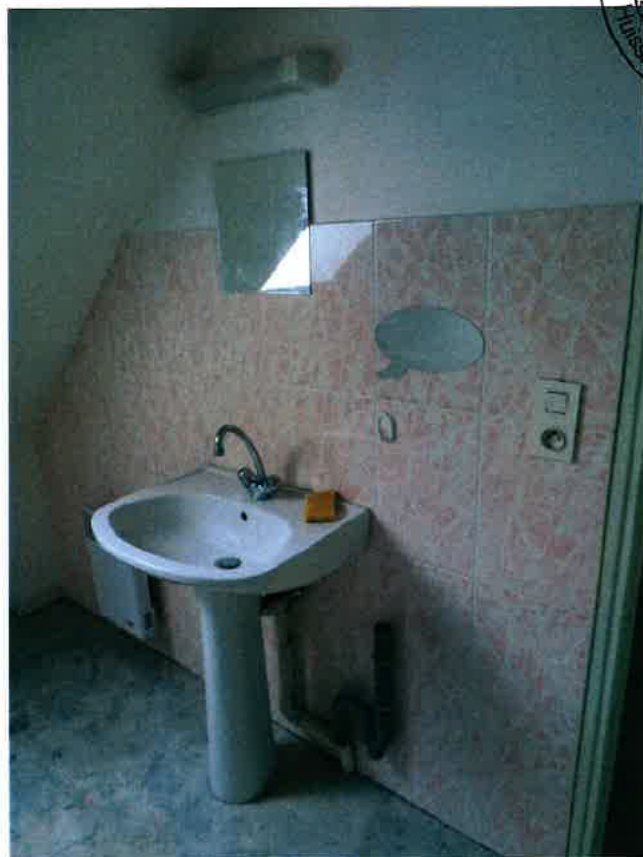
Le sol est recouvert d'un revêtement plastique dans la continuité du palier, extrêmement sale et taché.

Un vélux donne sur l'arrière du bâtiment, double vitrage intact, peinture écaillée sur le pourtour. Présence de moisissures.

Les murs autour sont carrelés. Les joints sont dégradés.
