PROCES VERBAL DESCRIPTIF

L'AN DEUX MILLE VINGT ET LE TROIS JUIN

certifie m'être transportée ce jour à AULNAY-SOUS-BOIS (SEINE-SAINT-DENIS), 98, rue Maximilien Robespierre, où là étant, assistée de :

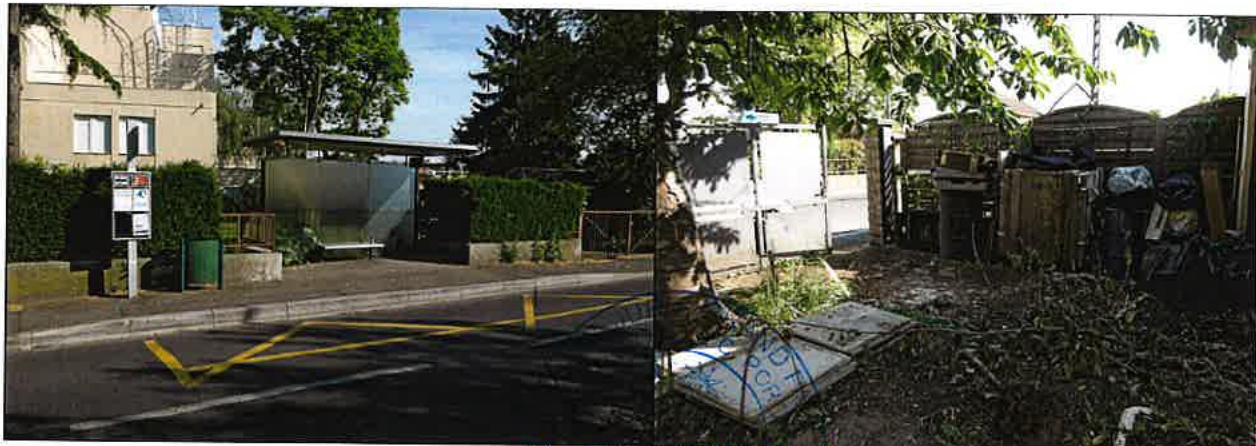
Photo n°3

Il est situé à proximité du quartier dit du Vieux Pays de la commune d'AULNAY-SOUS-BOIS, dans un quartier d'habitation, comprenant plusieurs rues pavillonnaires. Ce quartier est desservi par les transports en commun ; un arrêt de bus est situé juste en face de la maison. (Photo n°3)

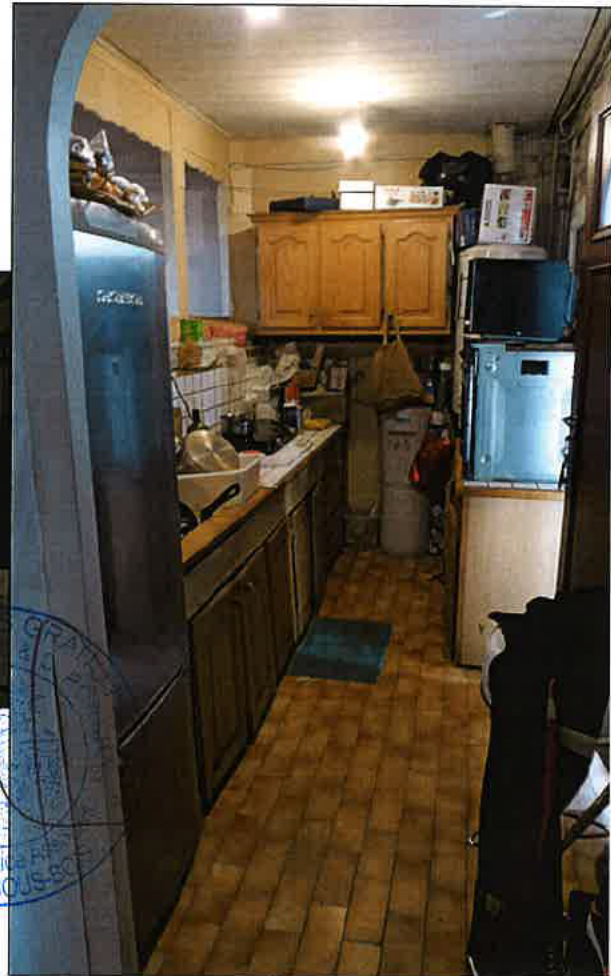
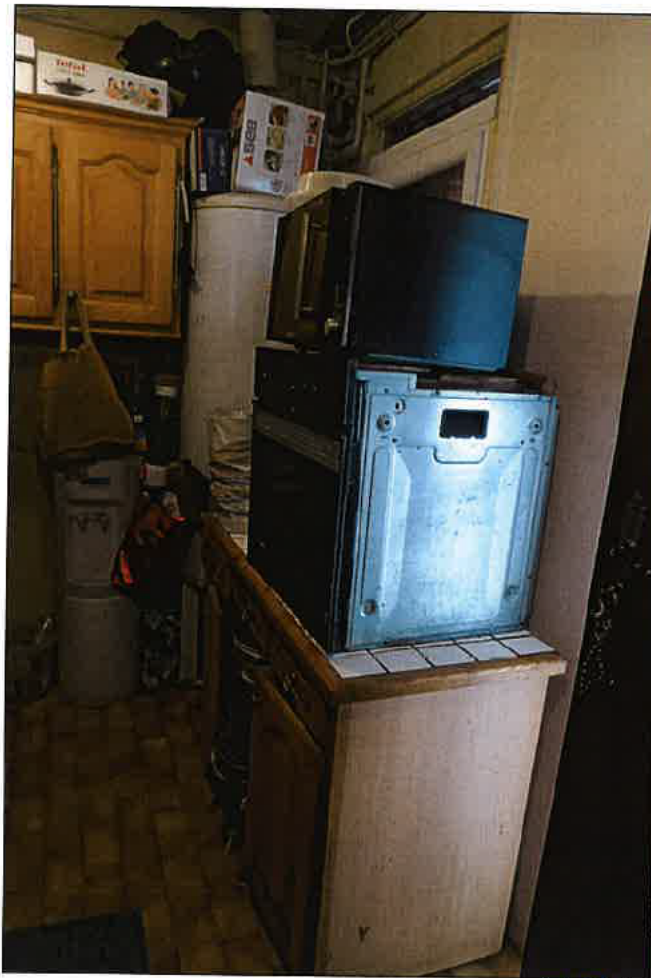
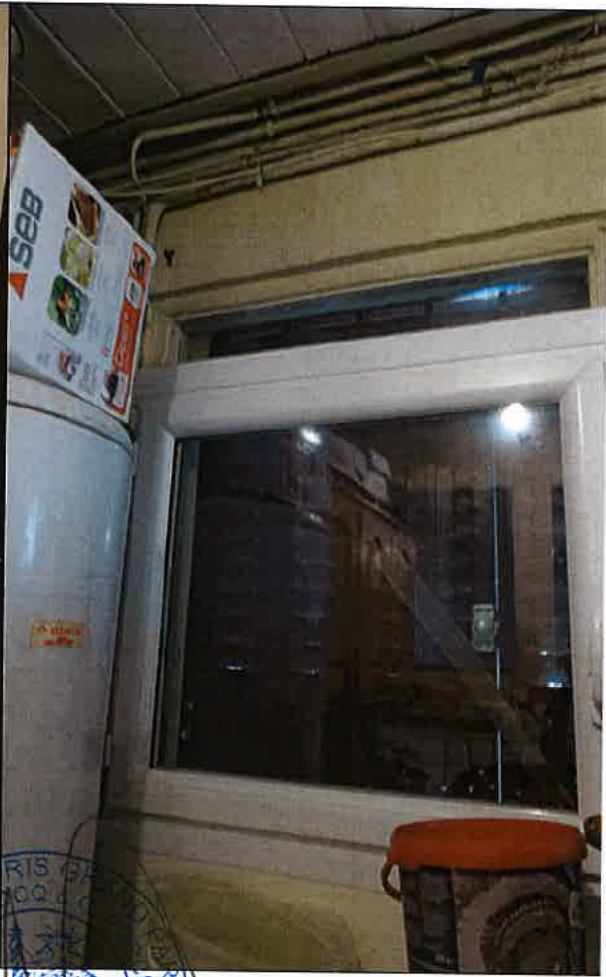
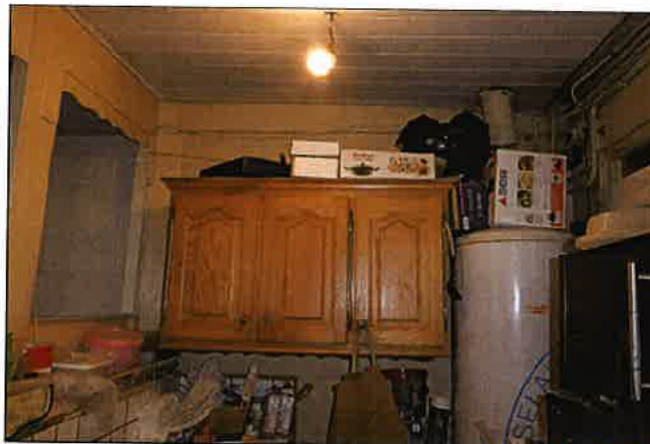
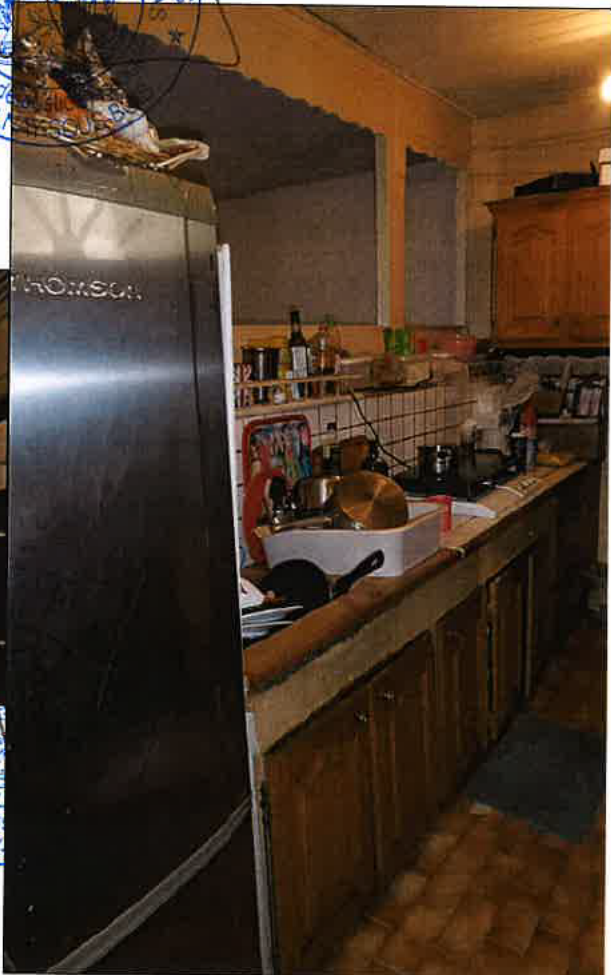
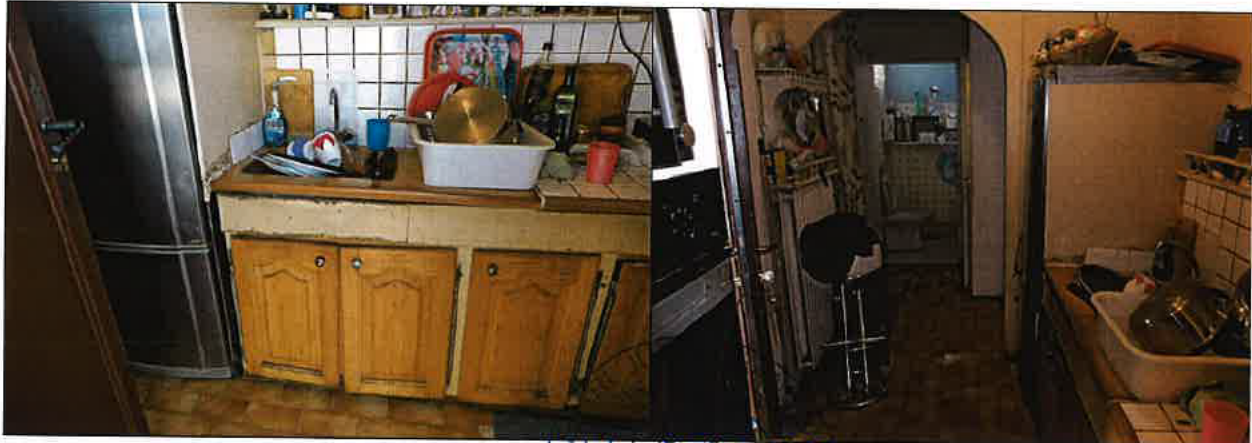
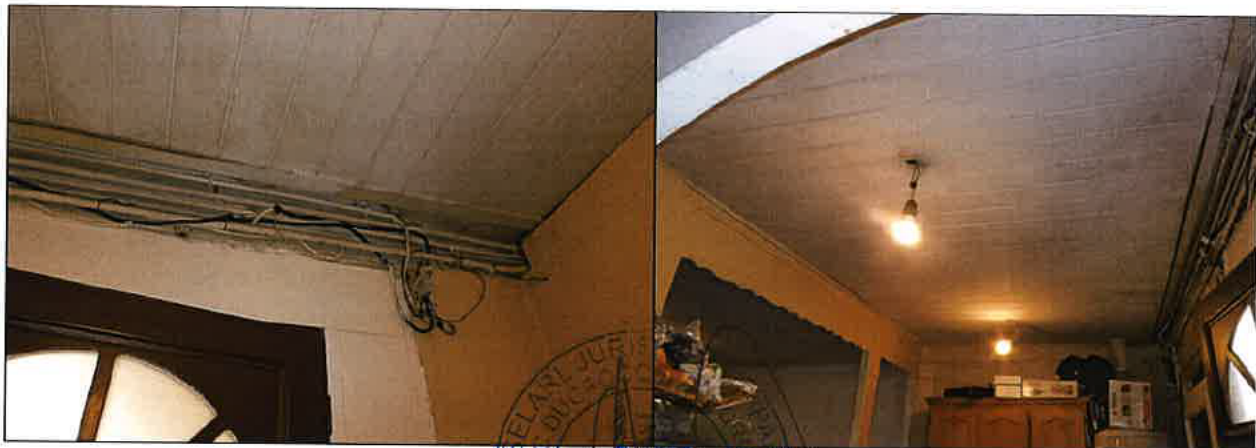
La porte d'entrée dessert immédiatement un coin cuisine composé de meubles bas. L'ensemble est en très mauvais état. Les portes de placards ferment mal ou sont cassées.

L'évier n'est pas d'aplomb. Le joint est hors d'usage.

Le plafond est constitué de dalles PVC, recouvertes de tâches.

La crédence murale est sale et en mauvais état.

Le sol est recouvert d'un carrelage vétuste et usagé. Plusieurs carreaux sont cassés et manquants.

Des fils électriques courent le long du faux plafond.

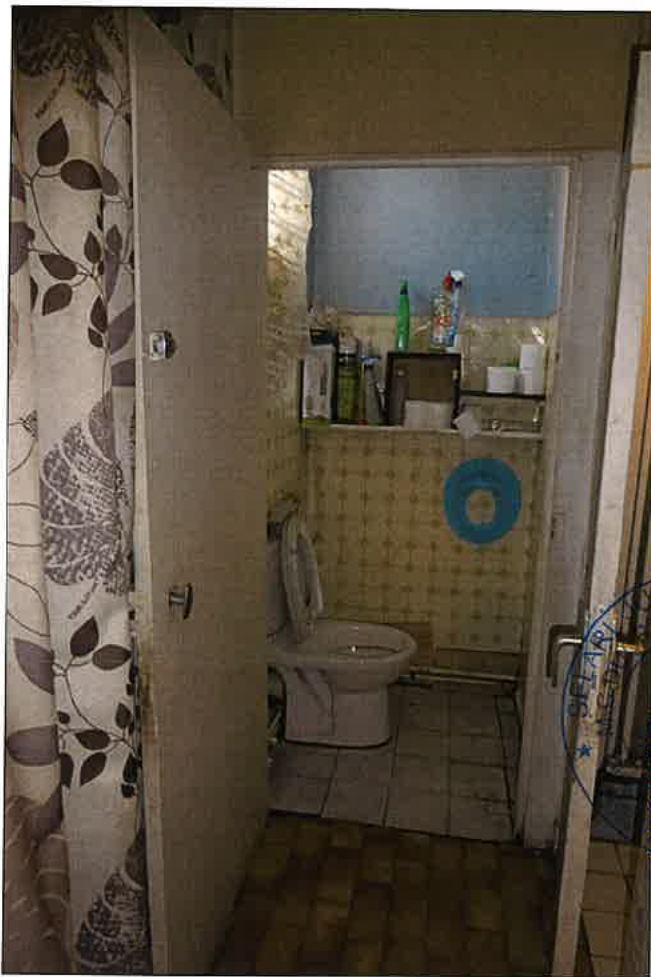
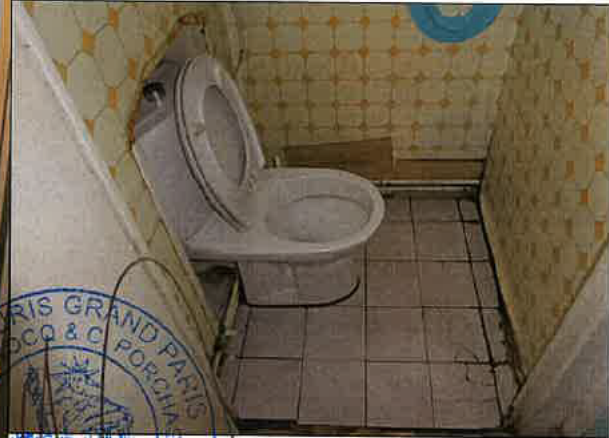
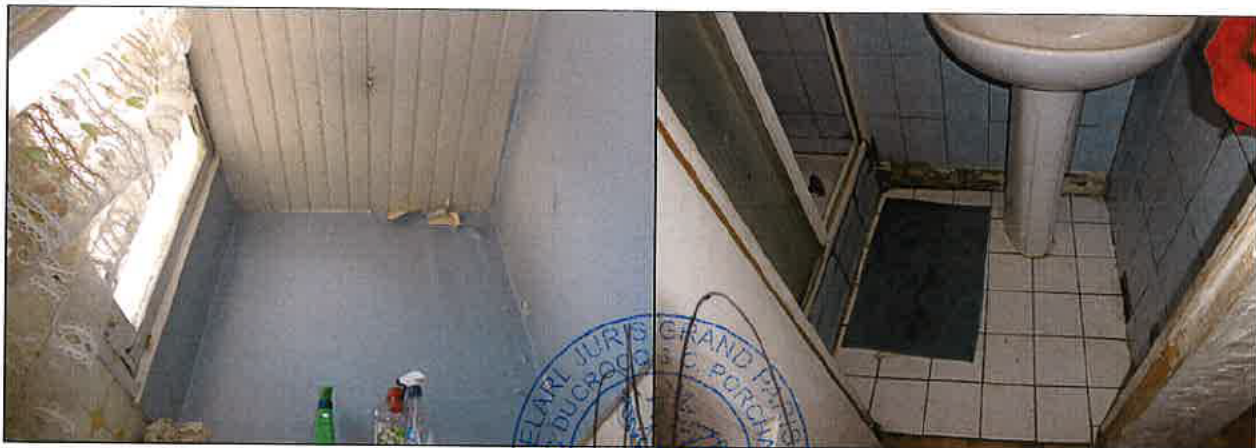
Dans le prolongement de la cuisine, se trouvent les sanitaires, fermés par une porte comprenant un petit verrou intérieur. L'ensemble est vétuste, usagé et sale.

A l'intérieur, le carrelage au sol est cassé.

Les murs sont partiellement couverts d'une tapisserie, en mauvais état, décollée en partie basse. En partie supérieure, la peinture est écaillée.

J'observe une petite fenêtre en mauvais état et vétuste.

Le bloc W.C. est usagé et fissuré.

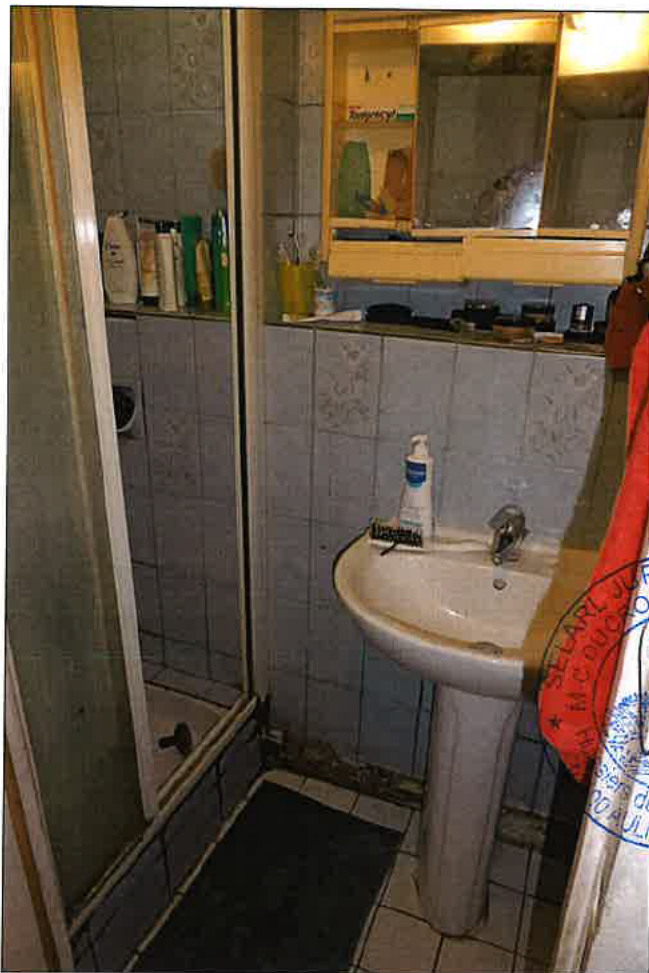
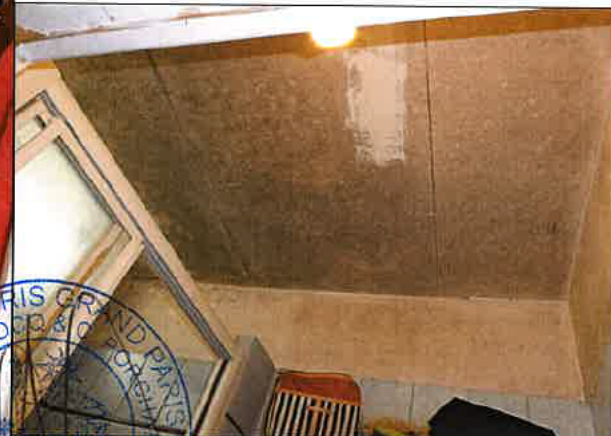
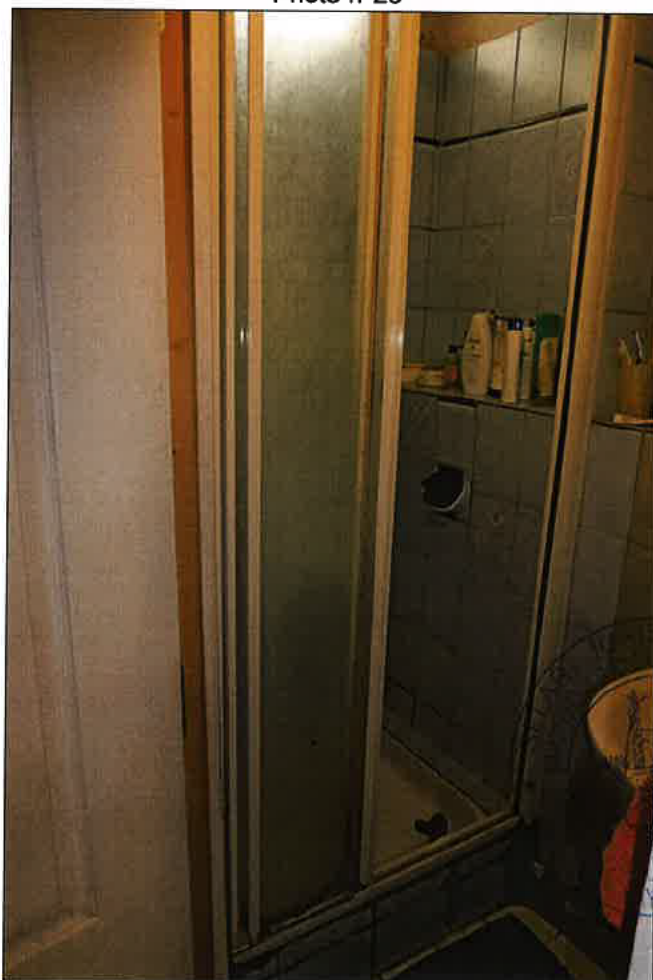
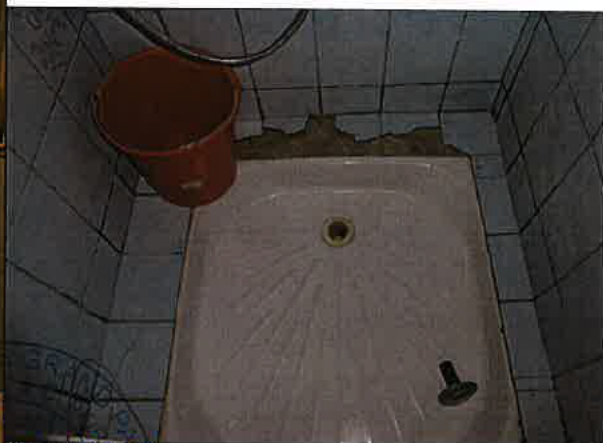
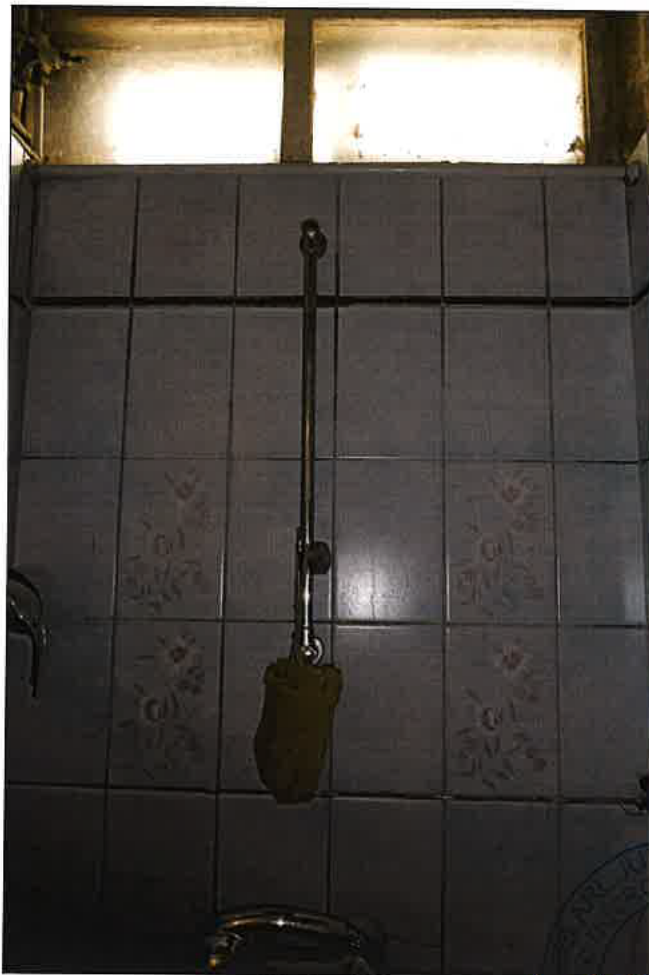
A droite des sanitaires se trouve une petite salle de douche, fermée par une porte, dont la poignée n'est pas d'aplomb. Le verrou intérieur fonctionne correctement.

La faïence murale est en mauvais état. Un carreau est manquant en partie basse.

Le sol est en mauvais état. Des trous de chevilles non rebouchés sont visibles en partie supérieure.

Le haut des murs, la tapisserie et le faux plafond sont recouverts de traces de moisissure.

De la moisissure est visible en partie basse de la douche.

La faïence murale est cassée autour du bac de douche et de la moisissure est visible sur les joints. De nombreux joints du carrelage mural sont manquants.

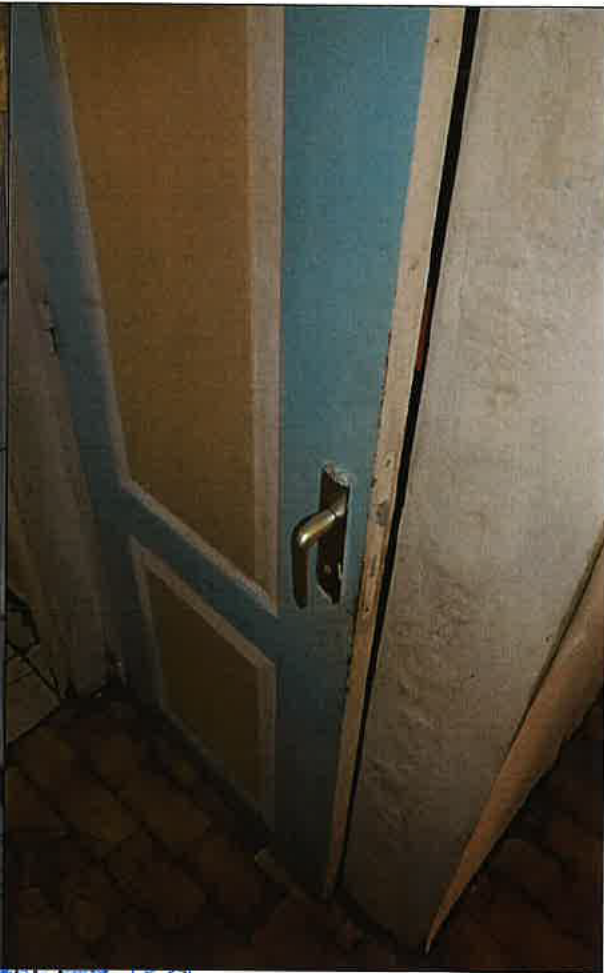
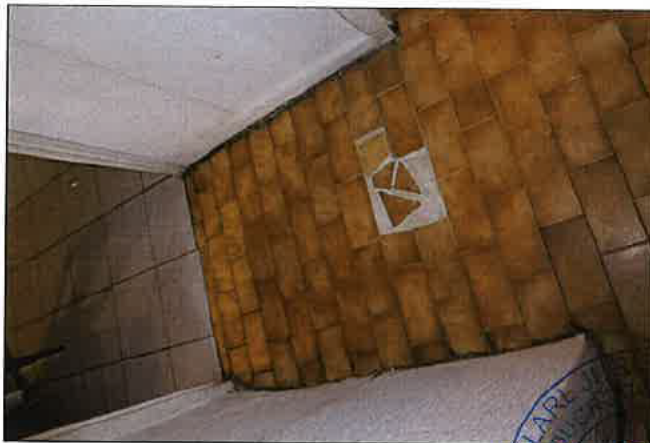
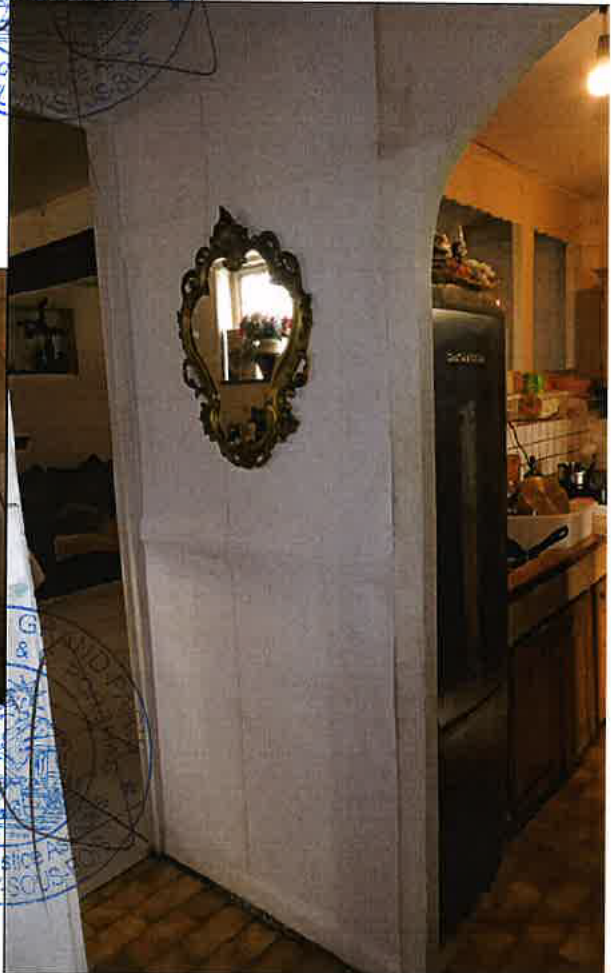
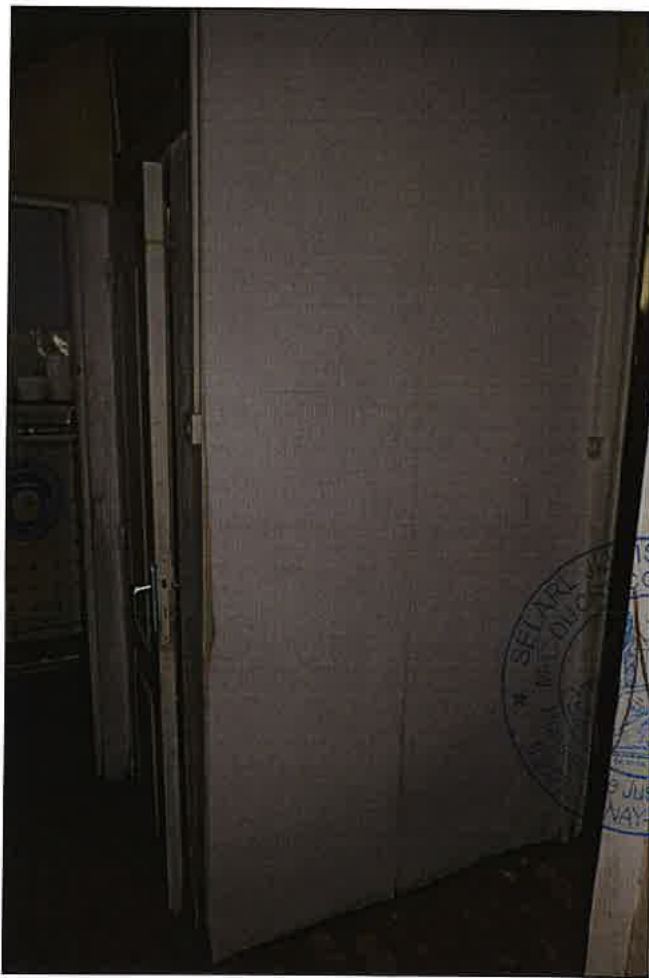
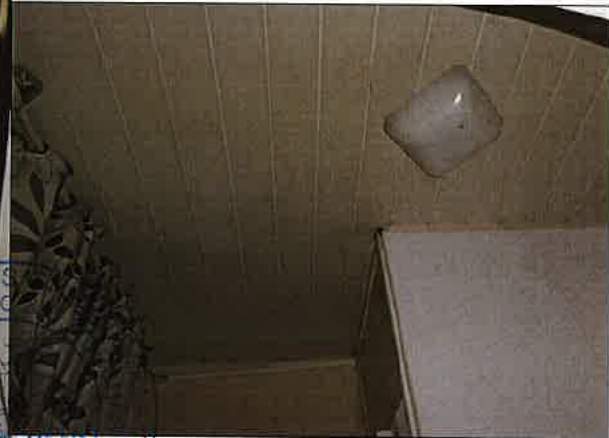
Le mur est sale à droite de la porte de la salle de douche, laquelle est abîmée.

Les murs sont couverts d'une tapisserie collée grossièrement, qui se décolle.

Le faux plafond dans le dégagement est usagé et sale.

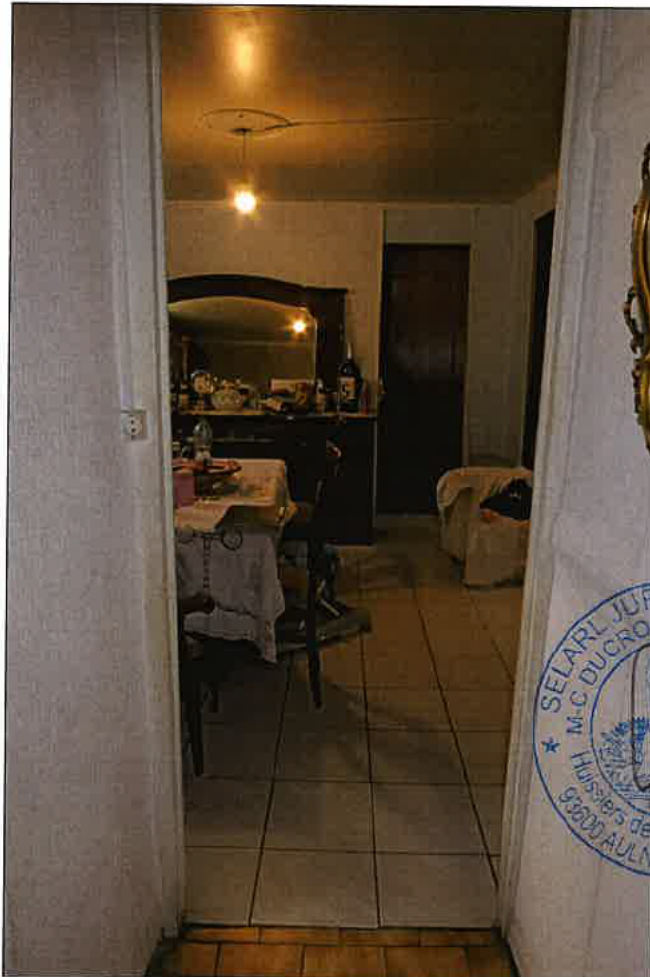
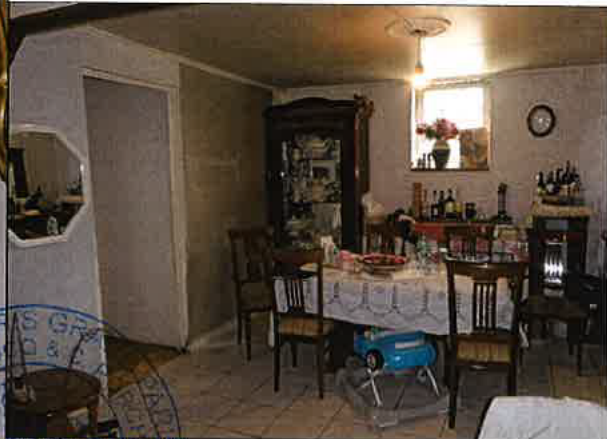
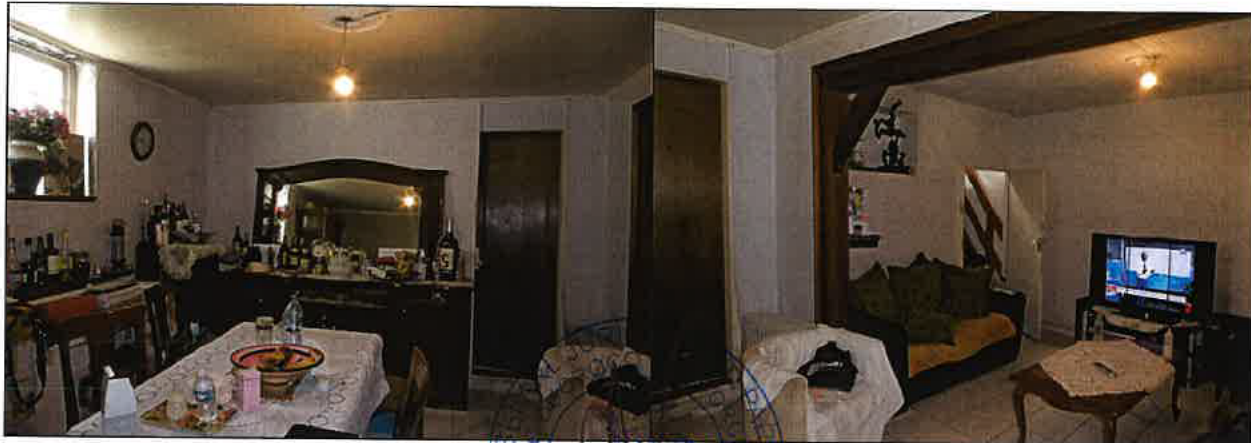
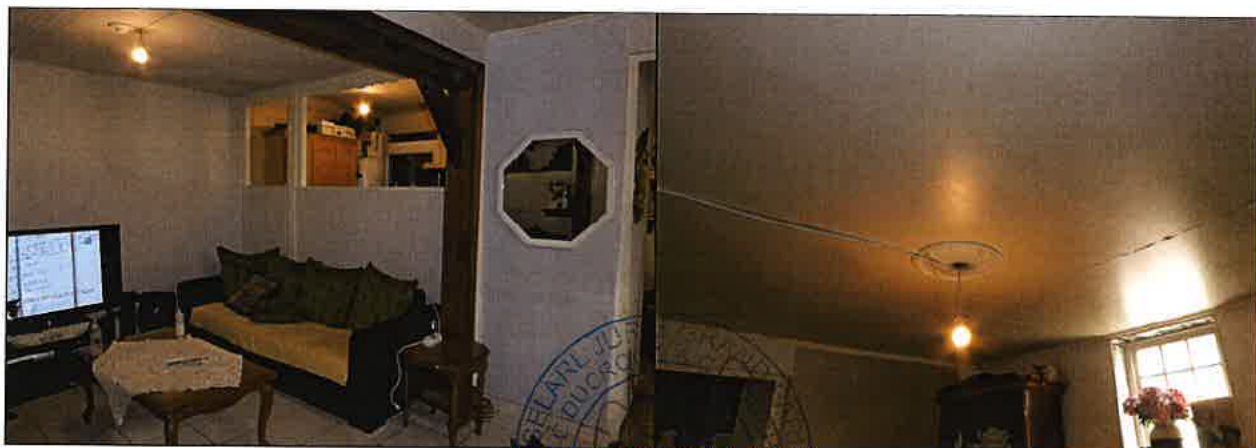
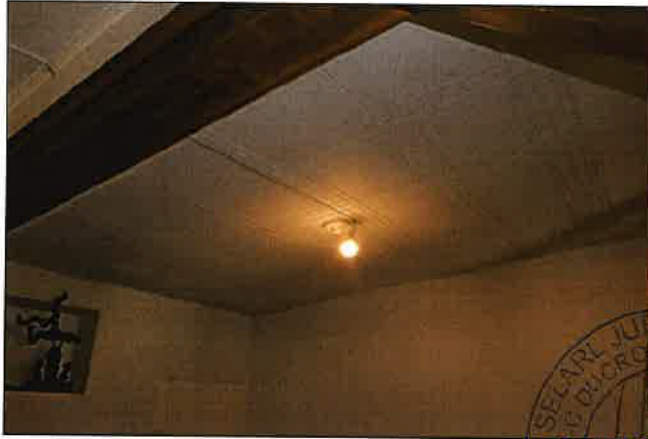
Le sol est recouvert d'un carrelage à l'état d'usage. Quelques carreaux sont cassés de manière éparse.

Le plafond en partie gauche est recouvert d'une peinture qui s'écaille. A droite, les dalles de polystyrène sont usagées, plusieurs sont dégradées.

L'espace est équipé d'un grand radiateur en fonte sous les pavés de verre. Monsieur KAMA me déclare qu'il n'est pas en état de marche.

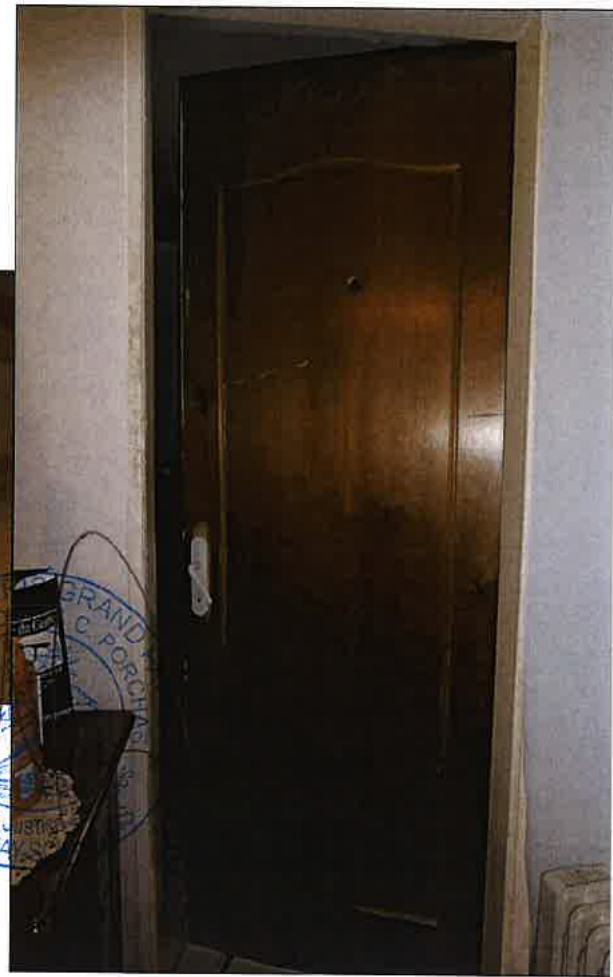
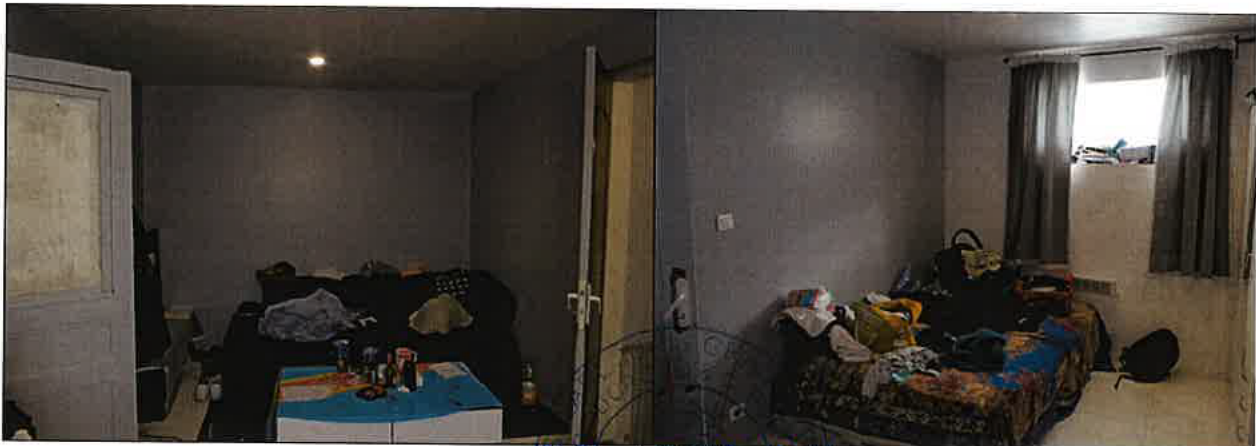
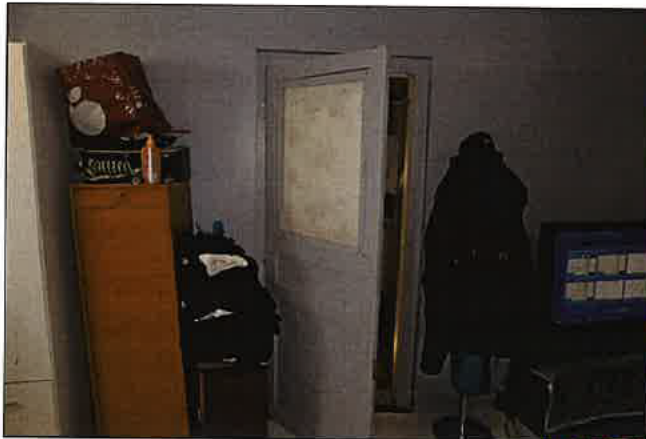
En partie gauche, la salle à manger dessert une pièce consistant en une chambre. Elle est fermée par une porte en bois, comportant un impact dans la face extérieure. Le sol est constitué de dalles type PVC. Il n'est pas d'aplomb. La peinture des murs et du plafond est à l'état d'usage. L'éclairage est assuré par des spots en bon état de fonctionnement. La pièce ne comprend pas de fenêtre sur l'extérieur. Elle est éclairée par une série de pavés de verre en bon état.
(Photos n°42 à 45)

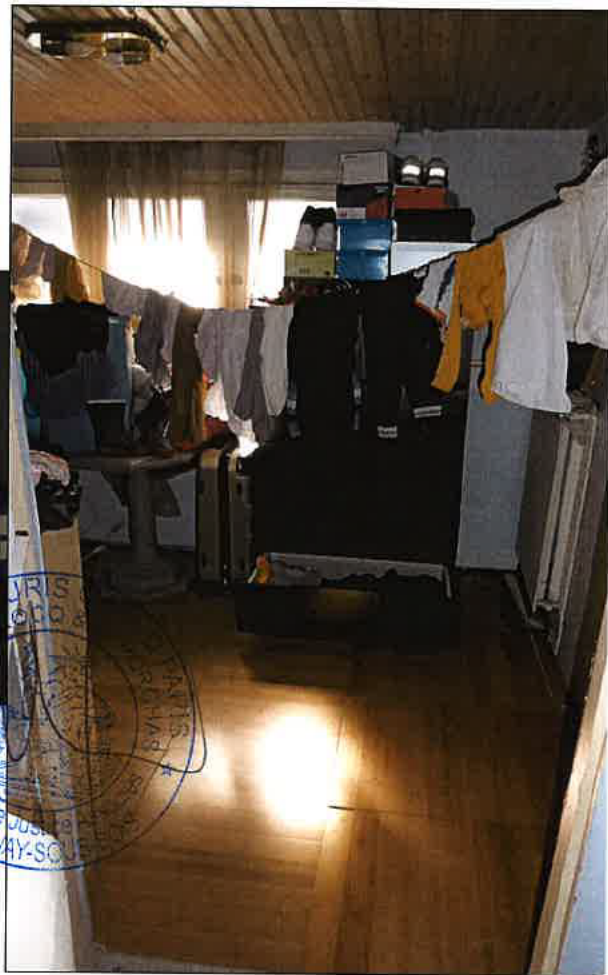
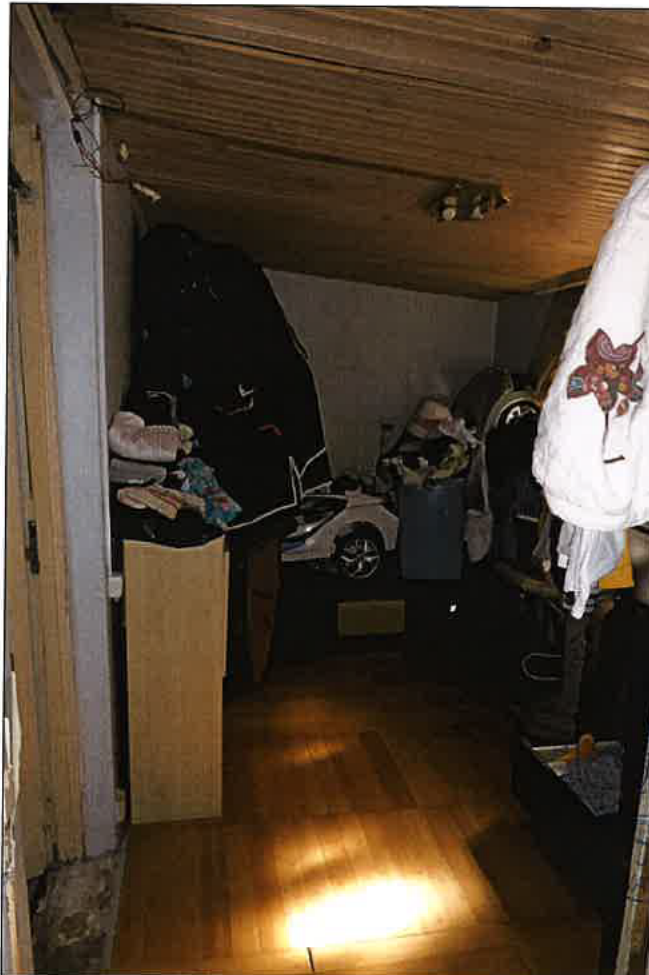
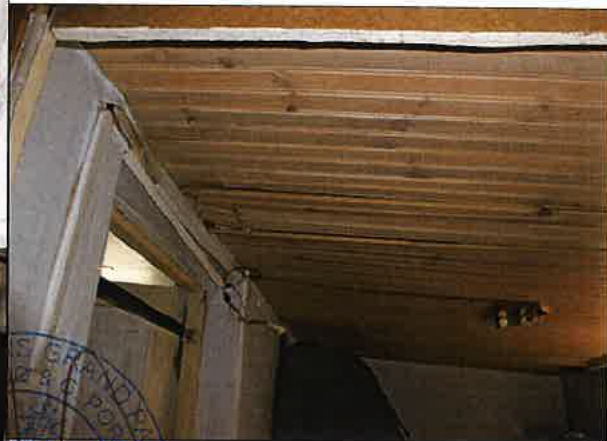
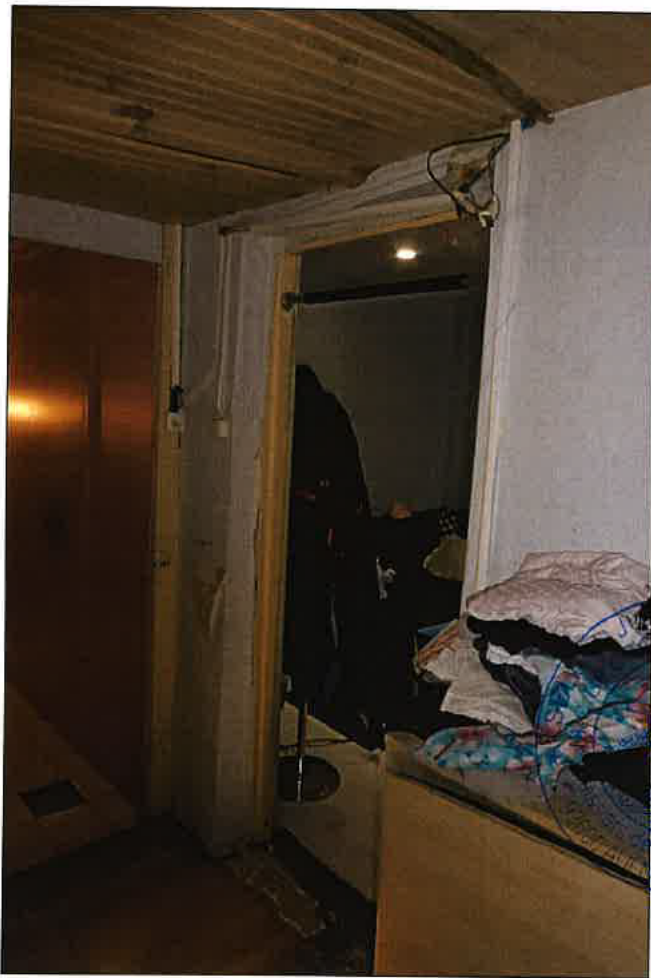
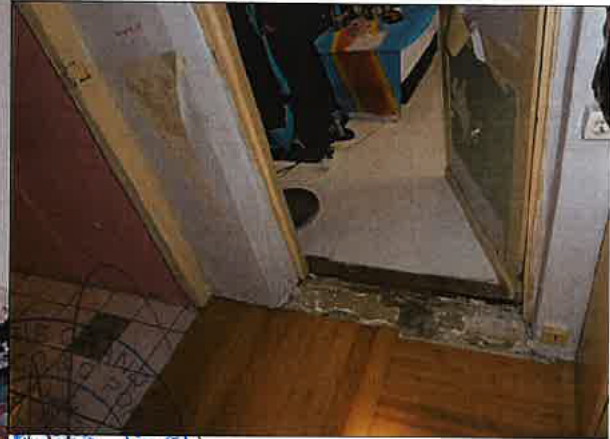
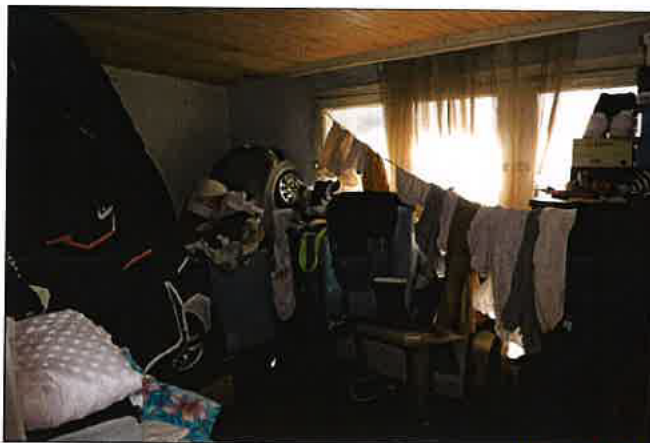
Cette pièce dessert également une autre pièce, fermée par une porte en bois usagée. Le sol est recouvert de lattes de parquet posées grossièrement et en état. La tapisserie murale est à l'état d'usage. Elle gondole à certains endroits. Le faux plafond est recouvert de lambris. Il est à l'état d'usage. Cette pièce comprend trois fenêtres donnant sur l'extérieur, avec un vitrage opaque. La tapisserie est arrachée sur et autour de la porte, j'observe des inscriptions. Un radiateur en fonte équipe cette pièce. Des fils électriques sortent des chemins de câbles au-dessus de la porte.

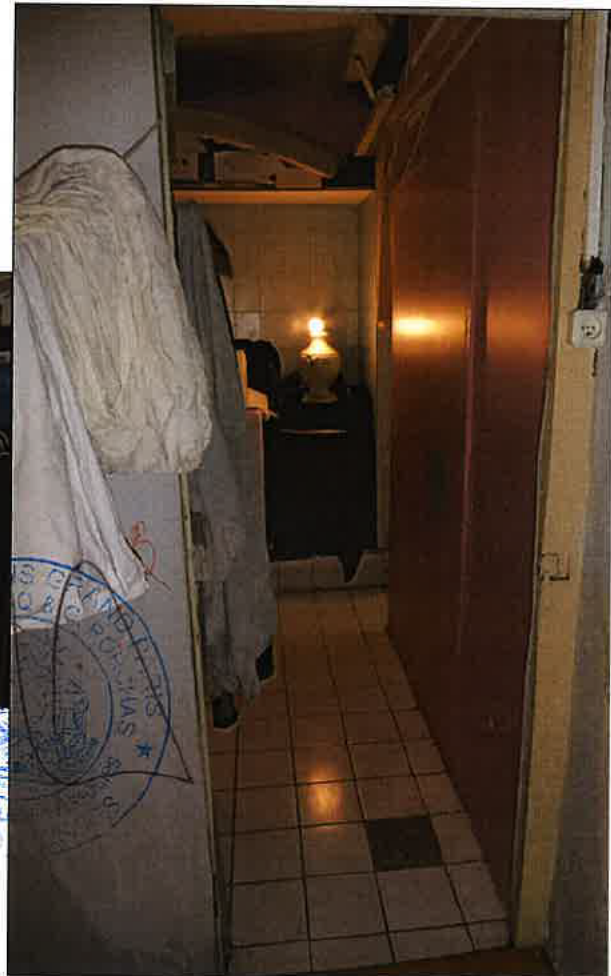
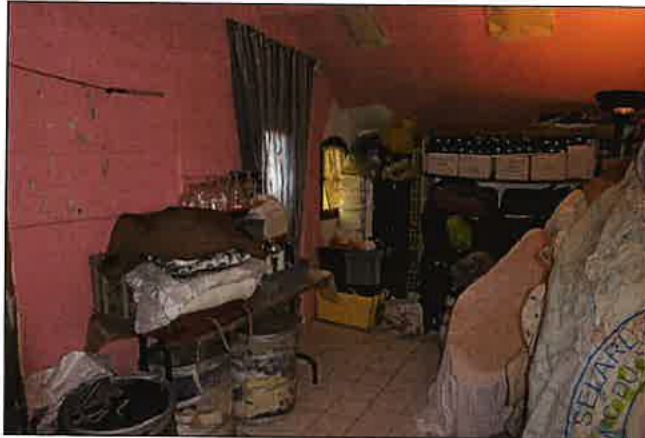
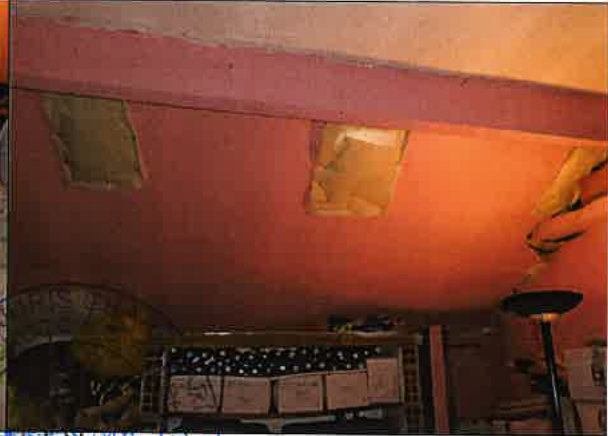
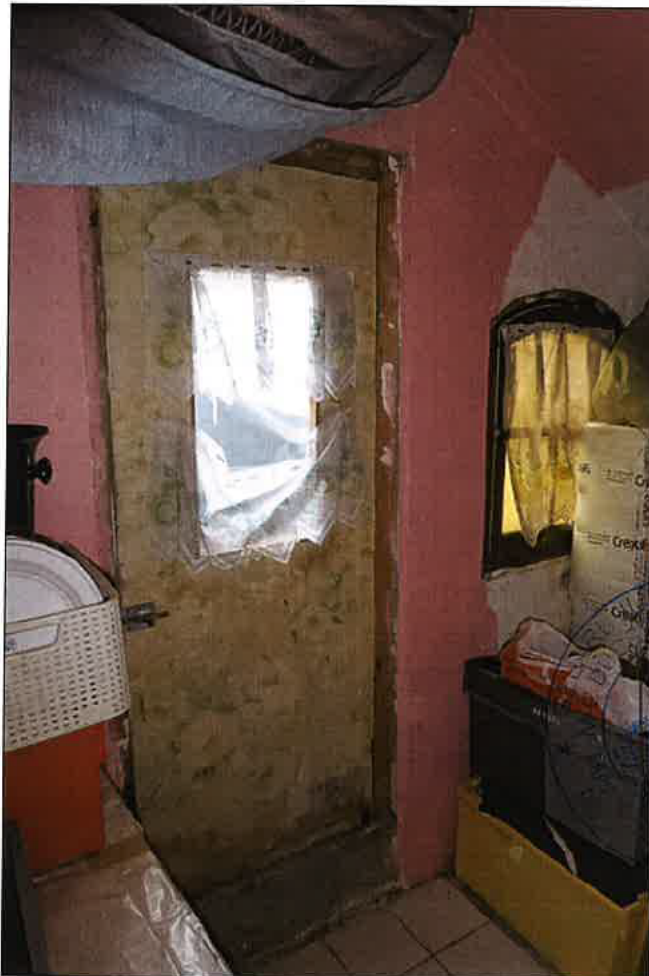
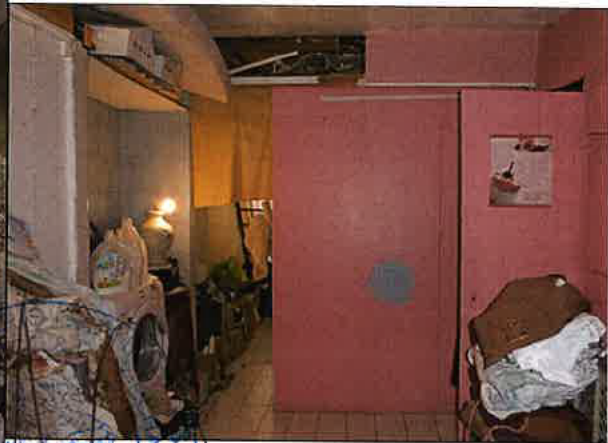
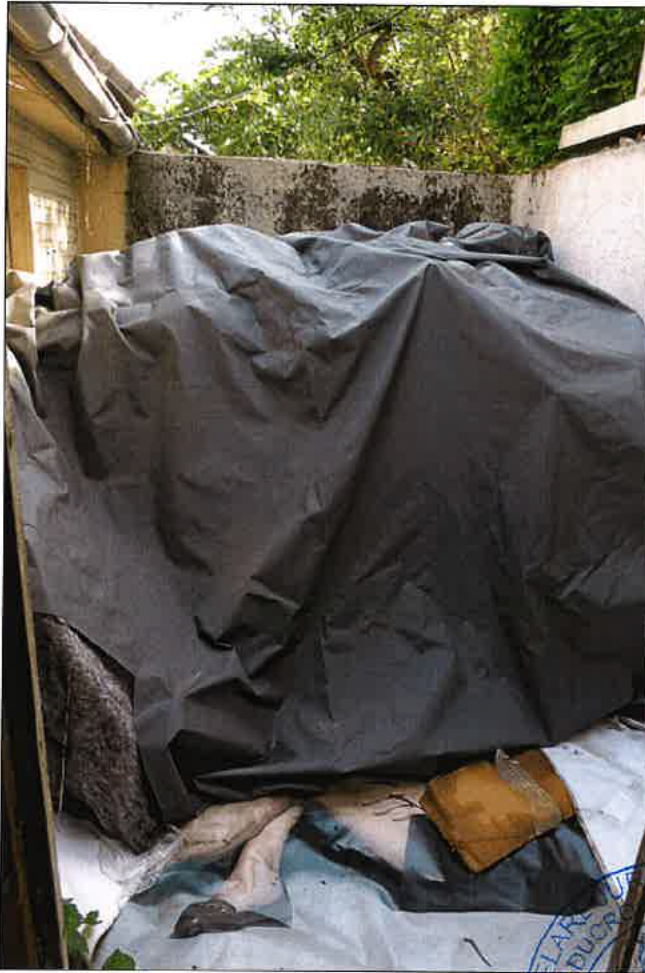
Cette pièce est desservie par la précédente et fermée par une porte en bois usagée. Le sol est recouvert d'un carrelage usagé. Des carreaux sont manquants et d'autres sont cassés. Les murs sont recouverts, pour partie, de peinture et pour partie de carrelage. Il existe une porte donnant accès à un petit extérieur, fermée par un verrou. L'ensemble est en mauvais état. Des chemins de câbles courent en partie haute des murs.

On accède à cet espace également par un dégagement qui se trouve sous l'escalier menant à l'étage de la maison. Dans cet espace, le carrelage au sol est usagé et cassé. La peinture murale est usagée. J'observe une ouverture calfeutrée par des planches. Dans cet espace se trouve le tableau électrique, duquel s'étendent des câbles apparents.
