PROCES VERBAL DESCRIPTIF

L'AN DEUX MILLE VINGT ET LE TROIS JUIN

certifie m'être transportée ce jour à AULNAY-SOUS-BOIS (SEINE-SAINT-DENIS), 98, rue Maximilien Robespierre, où là étant, assistée de :

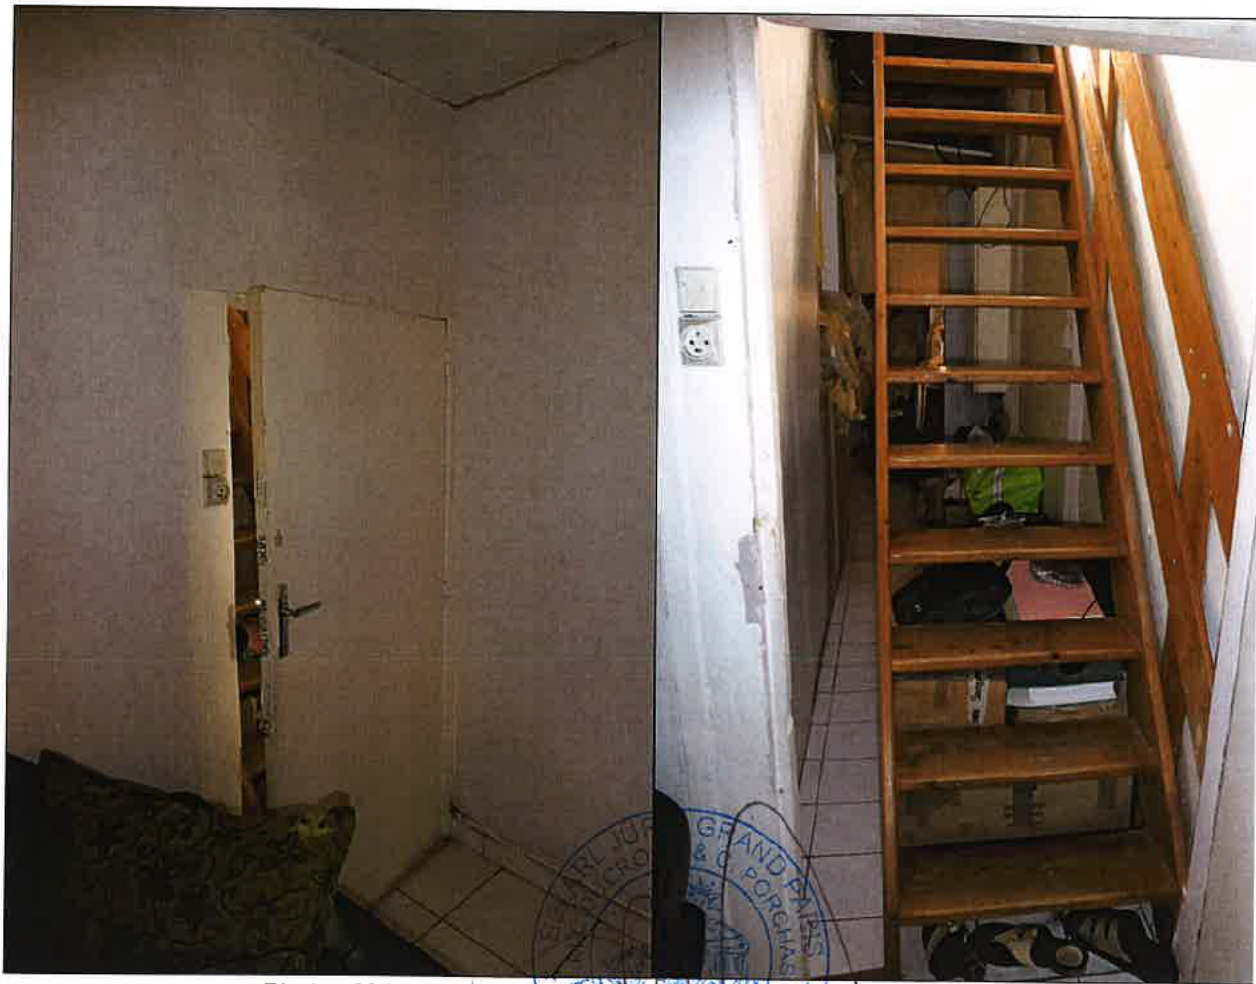
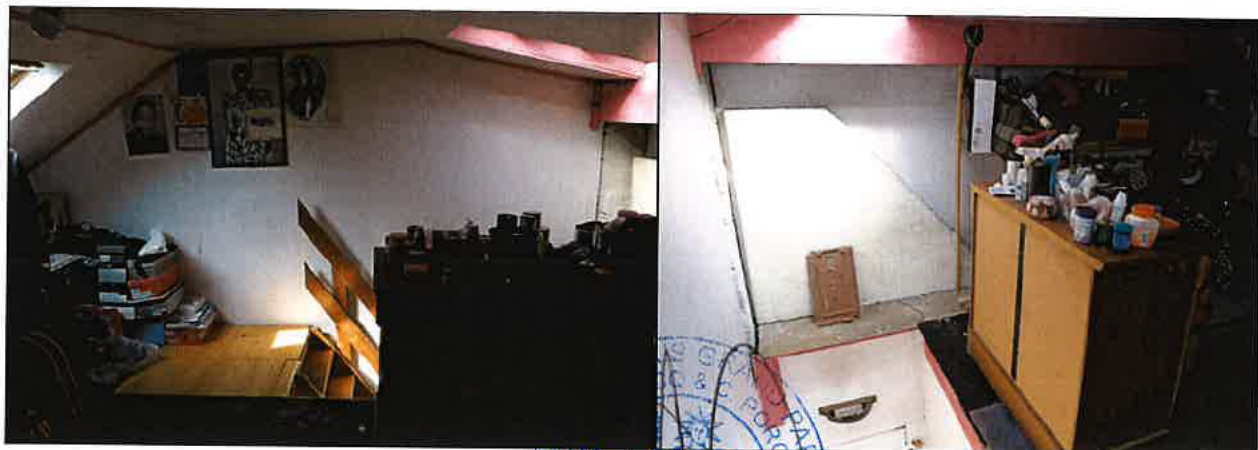
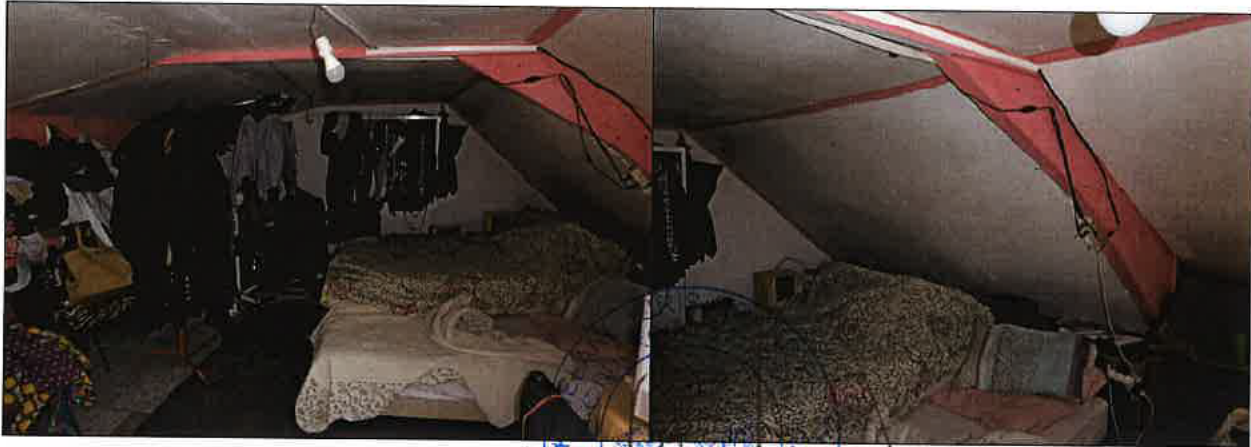
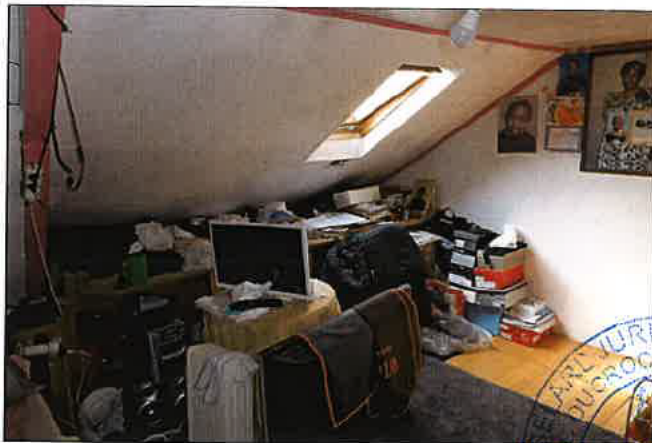
Le sol est recouvert en partie de parquet, de grands tapis et de dalles de moquette.

La sous-face de la toiture est constituée d'un faux plafond peint.

L'espace comprend un vasistas et des dalles transparentes dans la toiture.
