Ref 90268

PROCES VERBAL DE DESCRIPTION

Certifie m'être transportée ce jour sis 33 Allée Marguerite Duras , 3^{ème} étage, porte gauche ascenseur 93140 BONDY, cadastré section AR n° 166.

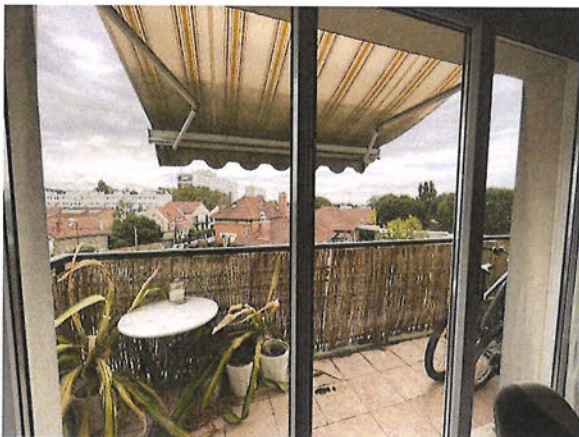
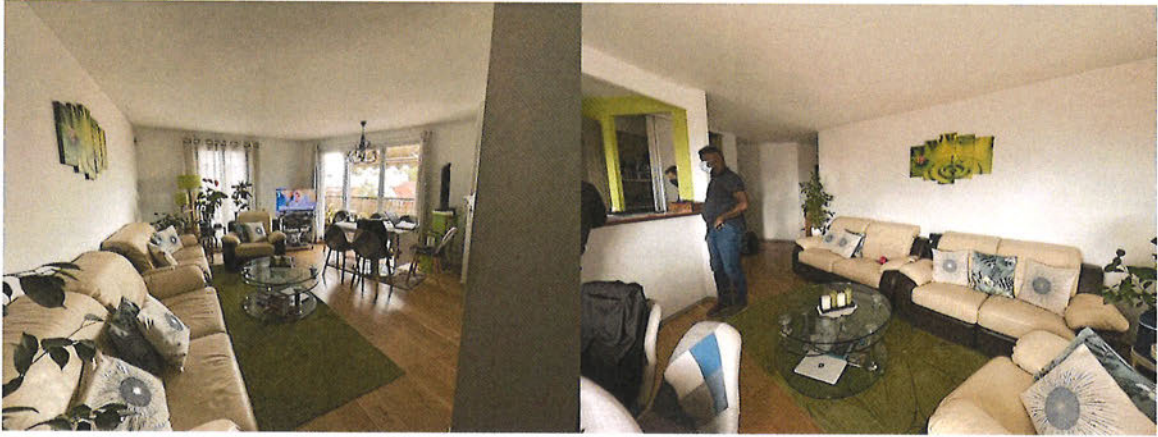
PORTE D'ENTREE COULOIR ET ET HALL :

L'entrée se réalise par une porte d'aspect récente avec serrure renforcée en état d'usage.

Sol : le sol est recouvert de parquet en état d'usage.

Murs : les murs sont recouverts de peinture en état d'usage.
Présence d'un placard double portes coulissantes en PVC en état d'usage.

Plafond : le plafond est recouvert de peinture en état d'usage.

Fenêtre : présence d'une porte-fenêtre double vantaux ouvrante double vitrage en PVC en état d'usage avec garde-corps métallique en état d'usage.
Présence d'une porte-fenêtre double vantaux ouvrante double vitrage en PVC avec en continuité une baie fixe en PVC double vitrage donnant accès à un balcon. Je note la présence d'un store manuel.

L'accès au balcon se réalise depuis le salon par la porte-fenêtre.
Possibilité d'installer une petite table de bistrot et de prendre des repas à deux.
Le balcon longe le salon et une partie de la cuisine.

Généralités : présence d'un interphone.
Présence de deux radiateurs Sauter en état d'usage.

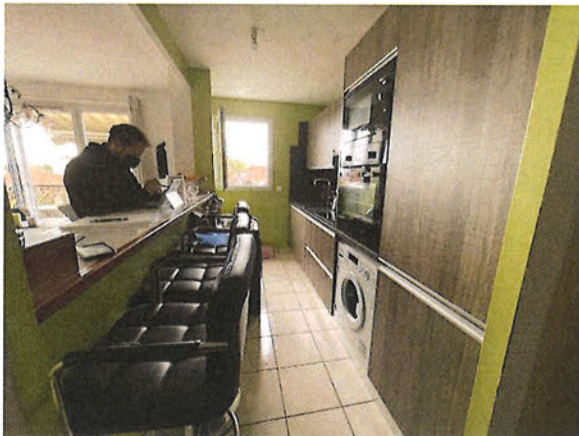
CUISINE SEMI-OUVERTE :

La cuisine moderne est équipée de meubles bas et hauts en bois en état d'usage avec une hotte aspirante, plaque à induction, un évier simple bac et de l'électroménager encastré. Existence d'un petit muret de type bar pour prendre les repas.

Sol : le sol est recouvert de carrelage en état d'usage.

Murs : les murs sont recouverts de peinture avec crédence en panneau mélaminé en état d'usage.

Plafond : le plafond est recouvert de peinture en état d'usage.

Fenêtre : présence d'une fenêtre simple vantail en PVC double vitrage ouvrante en état d'usage.

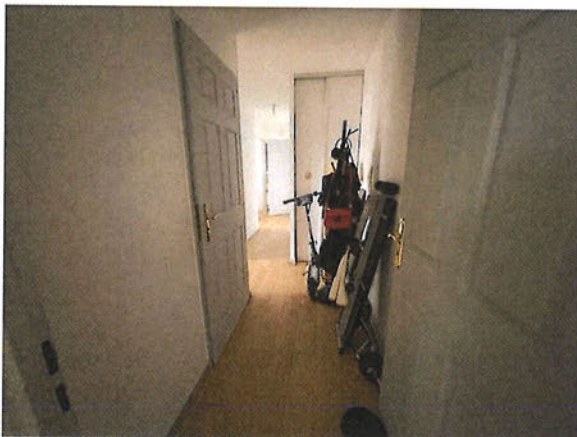
DEGAGEMENT NUIT :

L'accès se réalise par une porte en bois en état d'usage.

Sol : le sol est recouvert de parquet en état d'usage.

Murs : les murs sont recouverts de peinture en état d'usage. Présence d'un placard double portes coulissantes en PVC en état d'usage.

Plafond : le plafond est recouvert de peinture en état d'usage.

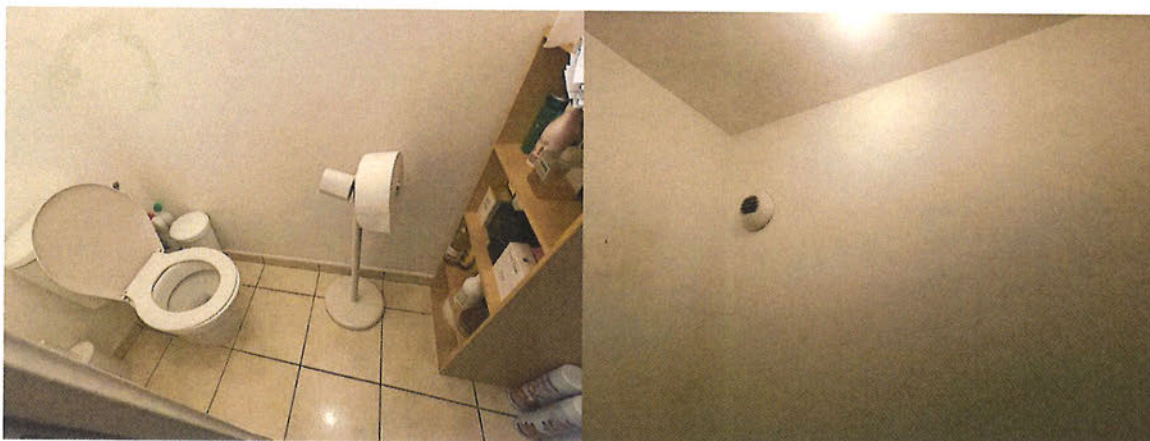
W.C :

L'accès se réalise par une porte en bois en état d'usage.

Sol : le sol est recouvert de carrelage en état d'usage.

Murs : les murs sont recouverts de peinture en état d'usage.

Plafond : le plafond est recouvert de peinture en état d'usage.

Généralités : présence d'un w.c cuvette à l'anglaise en état d'usage. Il y a une bouche d'aération.

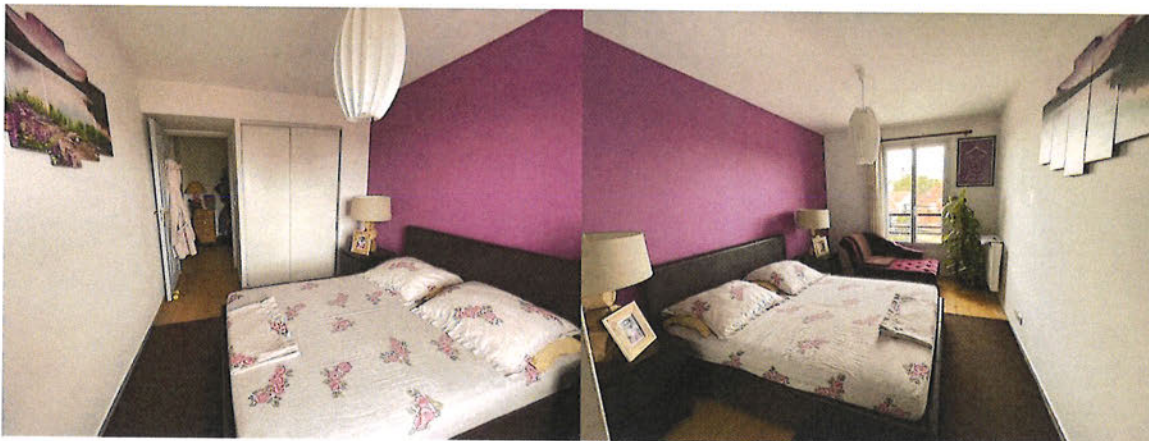
CHAMBRE 1:

L'accès se réalise par une porte en bois en état d'usage.

Sol : le sol est recouvert de parquet en état d'usage.

Murs : les murs sont recouverts de peinture en état d'usage.

Présence d'un placard double portes coulissantes en état d'usage.

Plafond : le plafond est recouvert de peinture en état d'usage.

Fenêtre : présence d'une fenêtre double vantaux ouvrante double vitrage en PVC en état d'usage avec deux volets battants en bois et garde-corps métallique, l'ensemble en état d'usage.

Généralités : présence d'un radiateur en état d'usage.

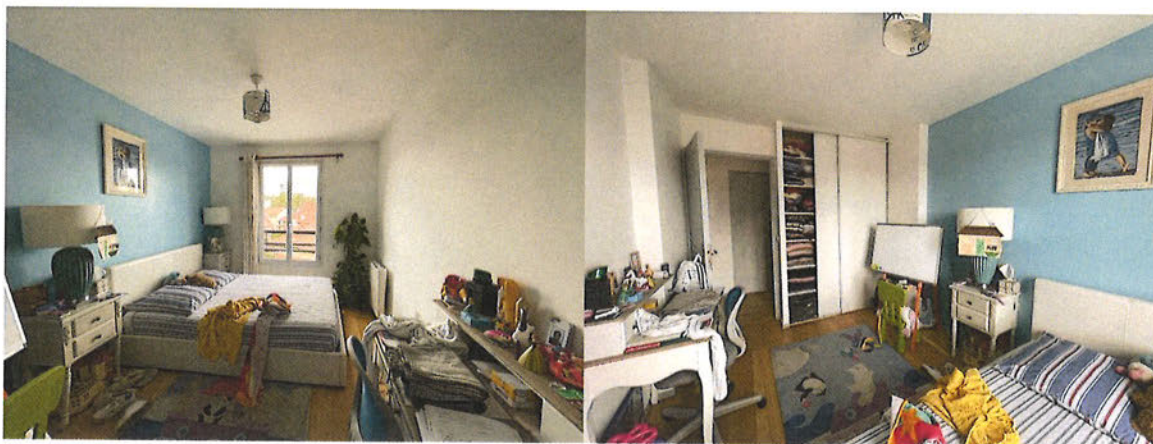
CHAMBRE 2 :

L'accès se réalise par une porte en bois en état d'usage.

Sol : le sol est recouvert de parquet en état d'usage.

Murs : les murs sont recouverts de peinture en état d'usage.
Présence d'un placard double portes coulissantes en état d'usage.

Plafond : le plafond est recouvert de peinture en état d'usage.

Fenêtre : présence d'une fenêtre double vantaux ouvrante double vitrage en PVC en état d'usage avec deux volets battants en bois et garde-corps métallique, l'ensemble en état d'usage.

Généralités : présence d'un radiateur en état d'usage.

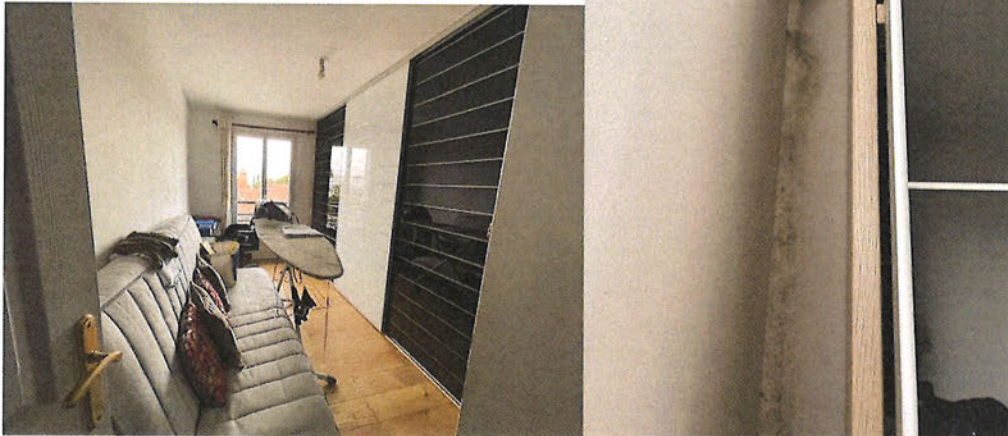
CHAMBRE 3 :

L'accès se réalise par une porte en bois en état d'usage.
La chambre est plus petite que les deux autres et est utilisée actuellement en penderie.

Sol : le sol est recouvert de parquet en état d'usage.

Murs : les murs sont recouverts de peinture en état d'usage. Je note la présence de moisissures dans l'angle fond droit de la pièce.

Présence d'un placard 4 portes coulissantes en état d'usage sur tout le pan de mur droite.

Plafond : le plafond est recouvert de peinture en état d'usage.

Fenêtre : présence d'une fenêtre double vantaux ouvrante double vitrage en PVC en état d'usage avec deux volets battants en bois et garde-corps métallique, l'ensemble en état d'usage.

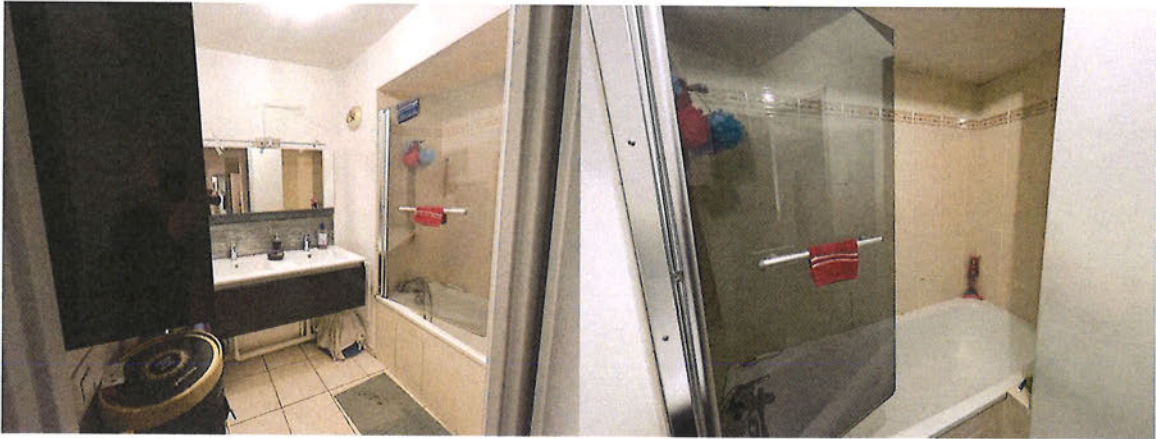
SALLE DE BAINS :

L'accès se réalise par une porte en bois en état d'usage.
Absence d'ouverture sur l'extérieur.

Sol : le sol est recouvert de carrelage en état d'usage.

Murs : les murs sont recouverts de peinture en état d'usage et de faïence murale aux droits de la baignoire en état d'usage.

Plafond : le plafond est recouvert de peinture en état d'usage.

Généralités : présence d'une baignoire en état d'usage, d'un meuble de salle de bains en bois surmontés de deux vasques avec miroir en état d'usage.

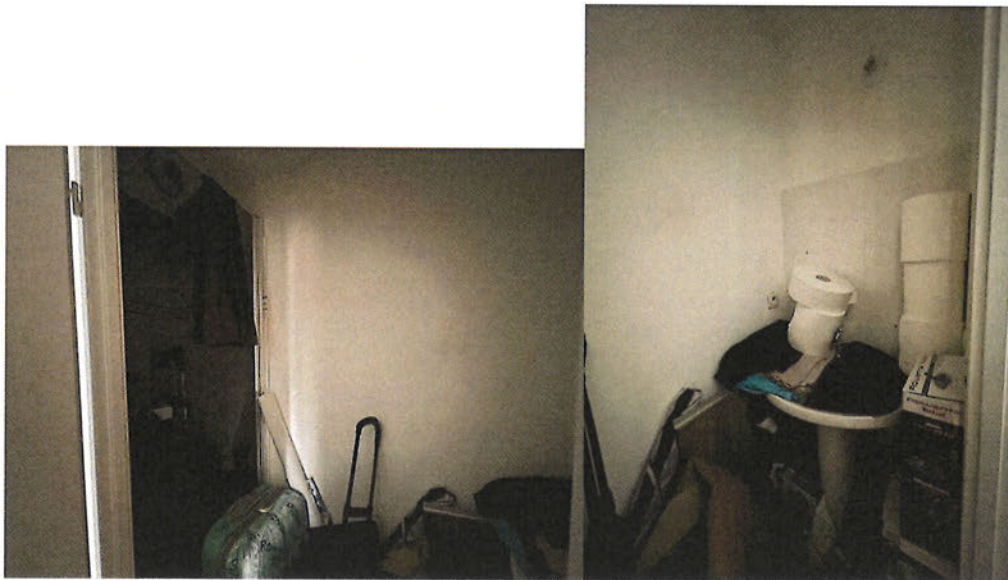
DOUCHE :

L'accès se réalise par une porte en bois en état d'usage.
Absence d'ouverture sur l'extérieur.

Elle est inaccessible et elle est utilisée comme débarras.
