## PROCES-VERBAL DE DESCRIPTION

**L'AN DEUX MILLE VINGT ET UN  
ET LE TROIS NOVEMBRE**

Certifie m'être transporté ce jour à 15 heures 20 , sis 1 Allée Maryse Hilsz 5ème étage logement 29 93270 SEVRAN, 1<sup>ère</sup> porte gauche section CH numéro 52 après avoir averti et l'occupant

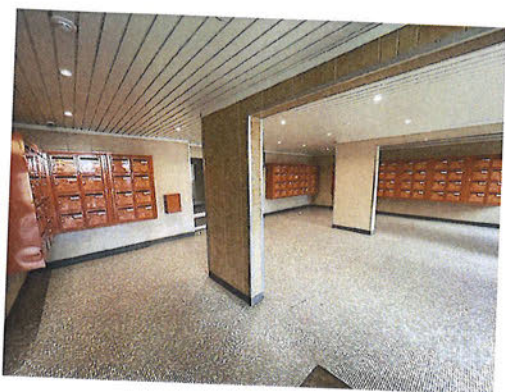
### **HALL DU REZ-DE-CHAUSSEE :**

Sol : le sol est recouvert de carrelage en état d'usage.

Murs : les murs sont recouverts de peinture crépi en état d'usage et de faïence murale en état d'usage.

Plafond : le plafond est recouvert de lambris en bois en état d'usage.

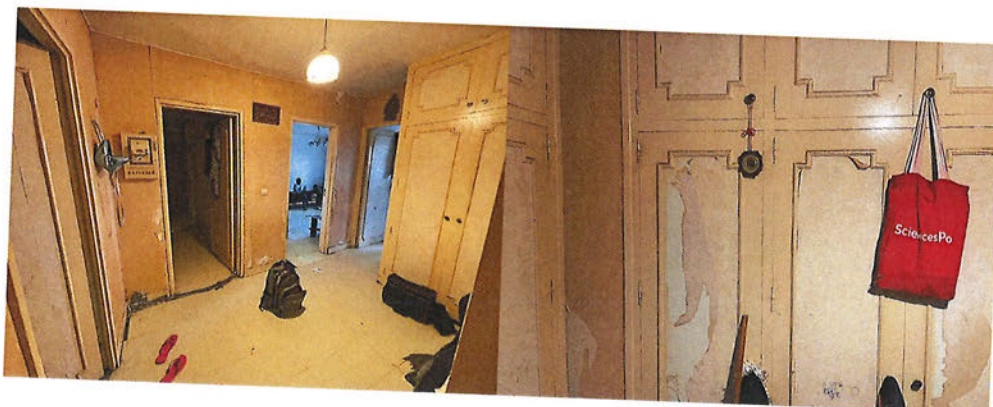
### **ENTREE ET HALL :**

Sol : le sol est recouvert de dalles de linoléum en mauvais état déchirées en certains endroits.

Murs : les murs sont recouverts de papier peint en très mauvais état déchirés en de multiples endroits.

Plafond : le plafond est recouvert de peinture en mauvais état avec fissures.

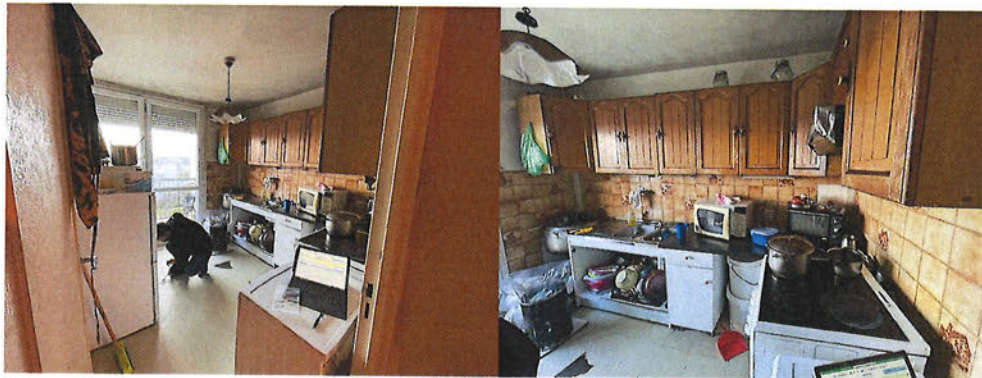
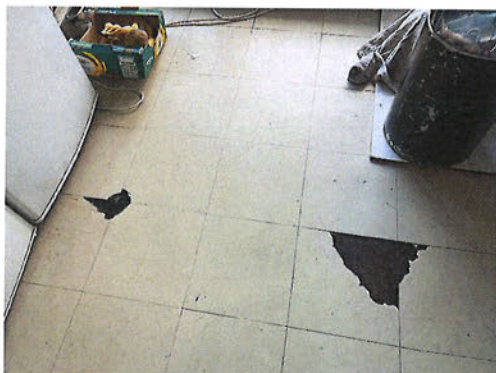
## **CUISINE :**

La cuisine est équipée de meubles bas et hauts en bois vétustes et en mauvais état avec hotte aspirante et évier inox double bacs. La robinetterie est en mauvais état.

Sol : le sol est recouvert de dalles de linoléum en mauvais état déchirées en certains endroits.

Murs : les murs sont recouverts de peinture crépi en mauvais état avec crédence recouverte de faïence murale en état d'usage.

Plafond : le plafond est recouvert de peinture en mauvais état avec fissures en multiples endroits.

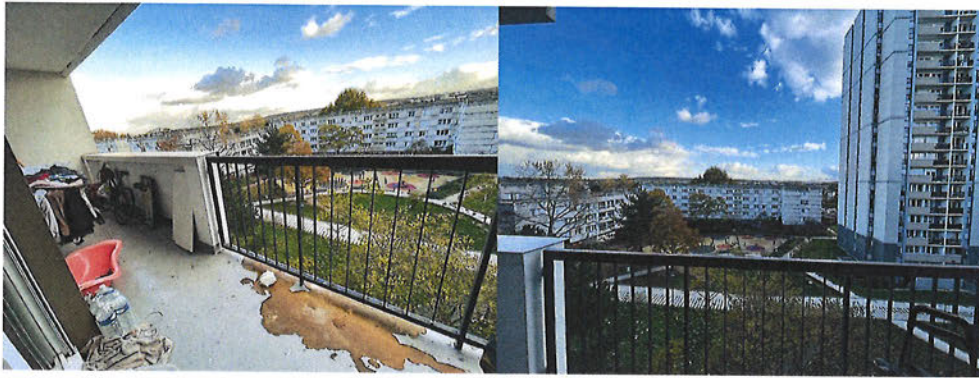
## **BALCON :**

Le sol est en béton brut en état d'usage avec garde-corps ajouré métallique en état d'usage et continuité en béton plein.

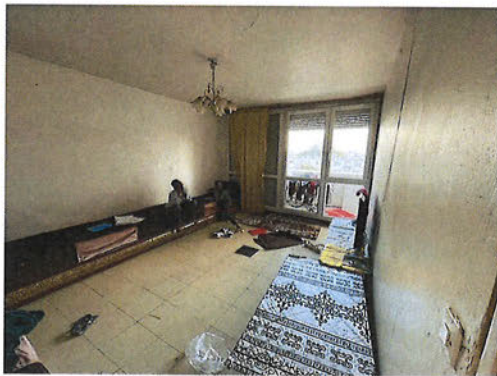
### **SALON :**

Sol : le sol est recouvert de dalles de linoléum en mauvais état déchirées en de multiples endroits.

Murs : les murs sont recouverts de peinture en mauvais état.

Plafond : le plafond est recouvert de peinture en mauvais état

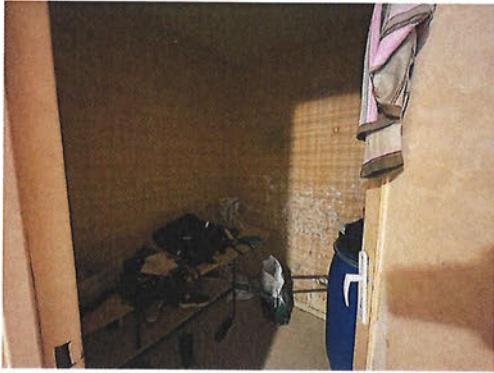
### **PENDERIE :**

Sol : le sol est recouvert de dalles de linoléum e mauvais état.

Murs : les murs sont recouverts de papier peint déchiré en de multiples endroits.

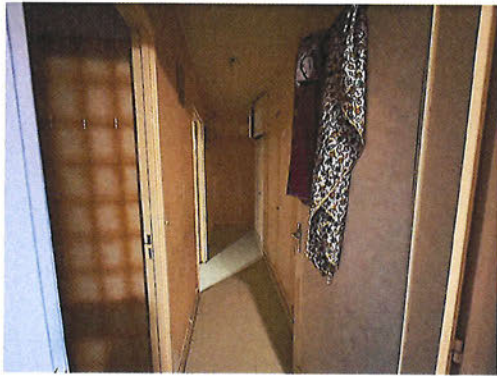
#### **COULOIR :**

Sol : le sol est recouvert de dalles de linoléum en mauvais état déchirées en certains endroits.

Murs : les murs sont recouverts de papier peint en très mauvais état déchirés en de multiples endroits.

Plafond : le plafond est recouvert de peinture en mauvais état avec fissures.

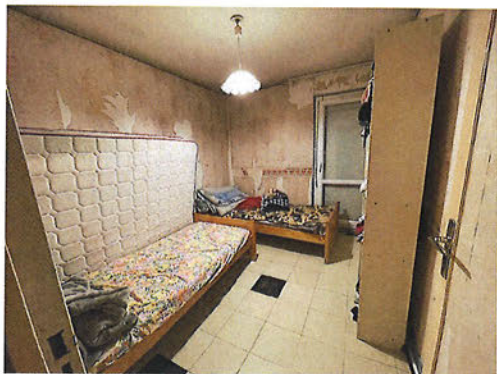
### **CHAMBRE 1 :**

Sol : le sol est recouvert de dalles de linoléum en mauvais état déchirées en de multiples endroits.

Murs : les murs sont recouverts de papier peint en mauvais état déchiré en de multiples endroits.

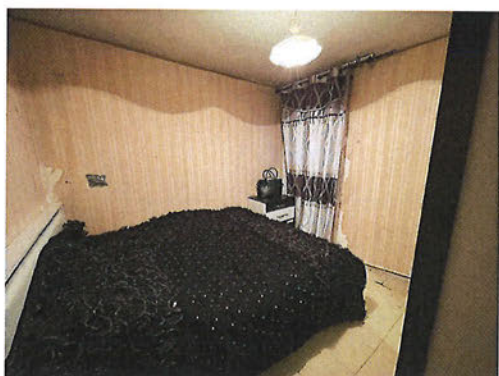
### **CHAMBRE 2 :**

Sol : le sol est recouvert de dalles de linoléum en mauvais état déchirées en de multiples endroits.

Murs : les murs sont recouverts de papier peint en mauvais état déchiré en de multiples endroits.

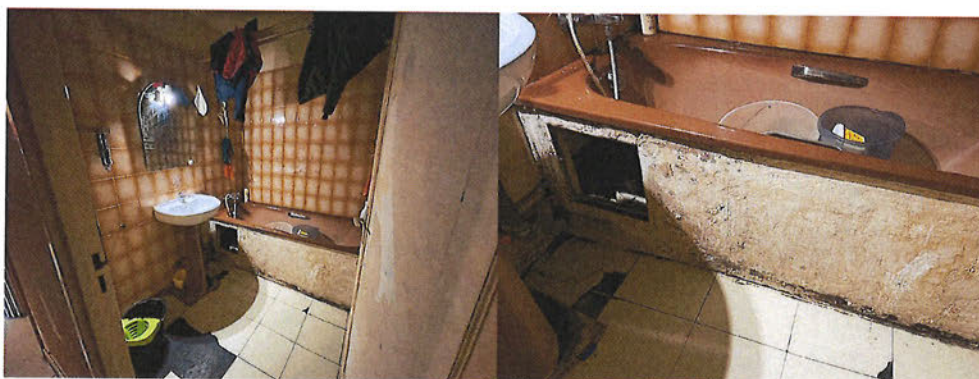
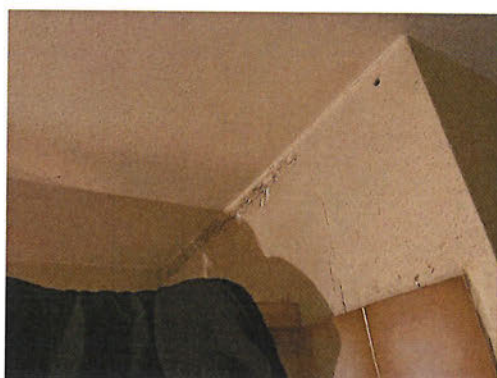
### SALLE DE BAINS :

Sol : le sol est recouvert de dalles de linoléum en mauvais état déchirées en de multiples endroits.

Murs : les murs sont recouverts de faïence murale sur la mi-hauteur en état d'usage et de peinture type crépi en continuité en mauvais état.

Plafond : le plafond est recouvert de peinture type crépi en mauvais état.

Généralités : présence d'une baignoire en état d'usage avec tablier hors d'usage et d'un lavabo en état d'usage.
