PROCES-VERBAL DE DESCRIPTION

**L'AN DEUX MILLE VINGT ET UN
ET LE QUATRE OCTOBRE**

Certifie m'être transporté ce jour à 15 heures 15 sis 36 Avenue Turgot 93700 DRANC cadastré section E n°210

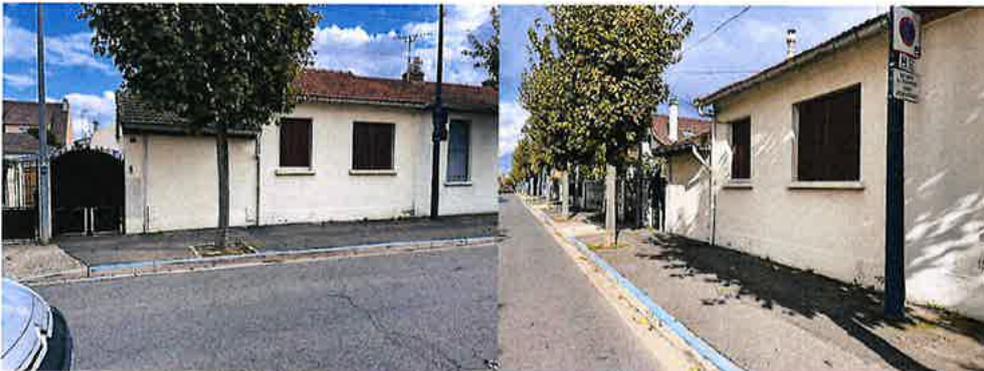
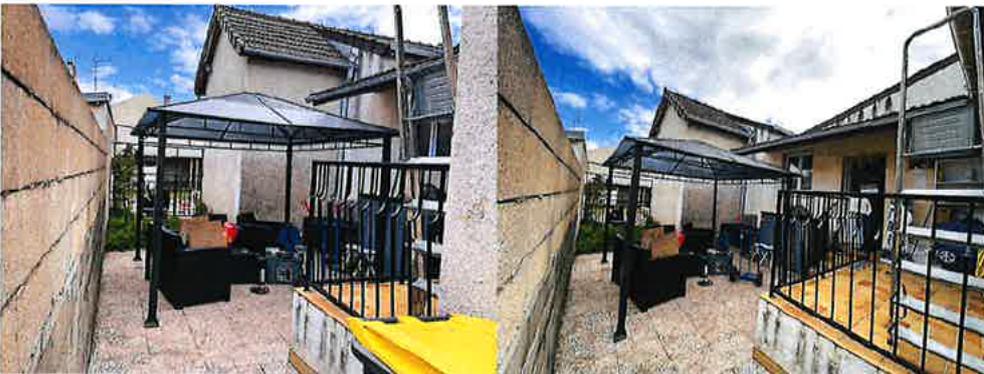
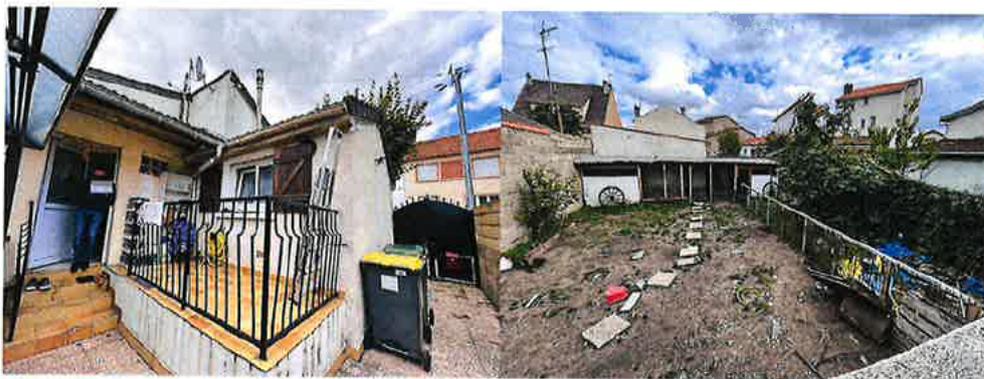
Il s'agit d'une maison à usage d'habitation datant de l'entre-deux-guerres élevée sur vide-sanitaire, d'un rez-de-chaussée et mitoyenne sur sa façade avant face droite et sans style architectural particulier.

Le gros-œuvre est édifiée de maçonnerie avec façade sous enduit en état d'usage. Les planchers sont édifiés de maçonnerie et la toiture à pans multiples est réalisée de tuiles mécaniques sur une charpente en bois avec combles non aménageables.

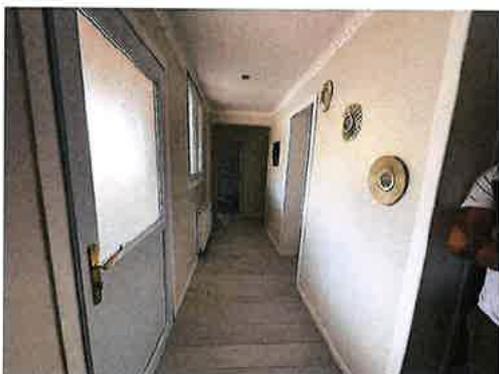
ENTREE ET COULOIR :

L'entrée se réalise par une porte en PVC partie centrale vitrée en état en état d'usage.

Sol : le sol est recouvert de parquet flottant en état d'usage.

Murs : les murs sont recouverts de peinture en état d'usage.

Plafond : le plafond est recouvert de toile de verre peinte en état d'usage.

Fenêtre : présence d'une fenêtre double vantaux en PVC double vitrage en état d'usage.

Généralités : présence d'un radiateur en état d'usage.

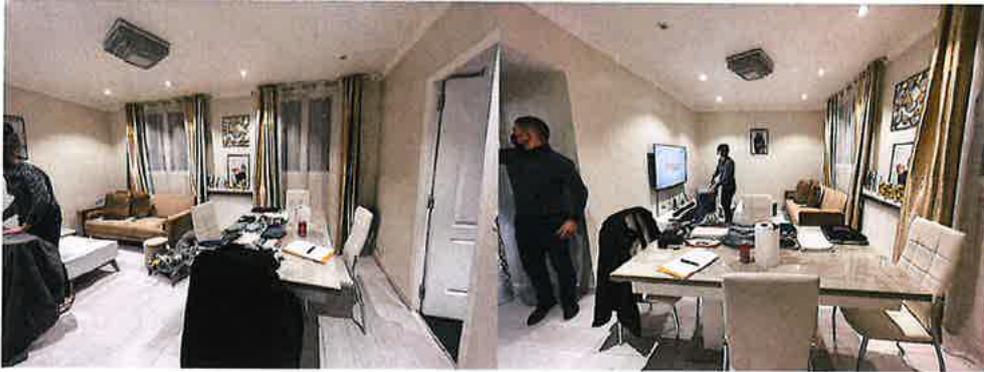
SALON :

Sol : le sol est recouvert de parquet flottant en état d'usage.

Murs : les murs sont recouverts de peinture en état d'usage.

Plafond : le faux-plafond avec spots encastrés est recouvert de peinture en état d'usage.

Fenêtre : présence de deux fenêtres double vantaux double vitrage en PVC en état d'usage avec volets type persiennes en bois en état d'usage.

Généralités : présence d'un radiateur en état d'usage.

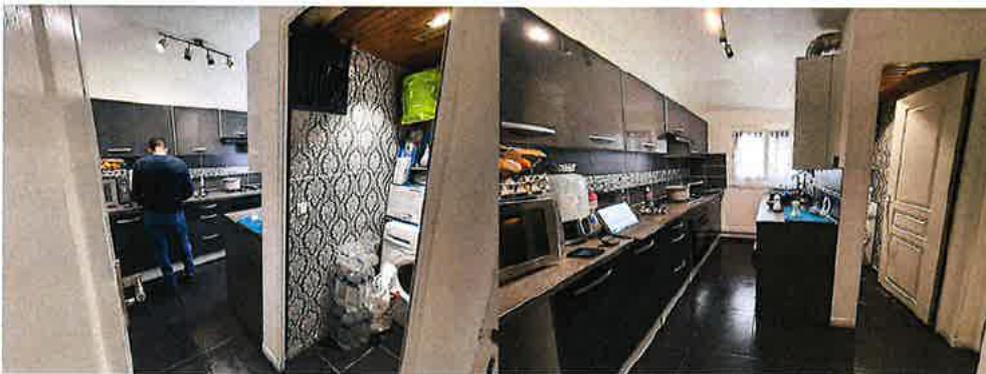
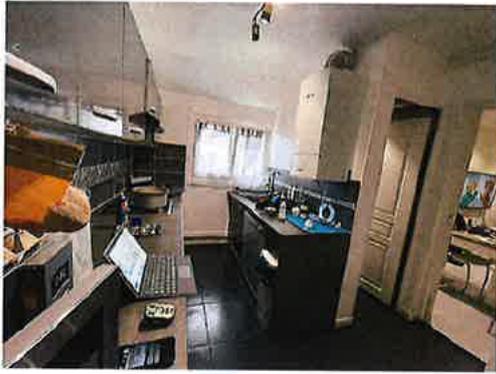
CUISINE :

L'accès se réalise par une porte en bois en état d'usage.

La cuisine est équipée de meubles bas et hauts en bois en état d'usage avec four encastré , évier simple bac et plaque de cuisson gaz 4 feux.

Sol : le sol est recouvert de carrelage en état d'usage.

Murs : les murs sont recouverts de peinture en état d'usage et de crédence en faïence murale en état d'usage.

Plafond : le plafond est recouvert de peinture en état d'usage.

Fenêtre : présence d'une fenêtre simple vantail en bois ouvrante double vitrage en état d'usage.

Généralités : présence d'un radiateur en état d'usage.

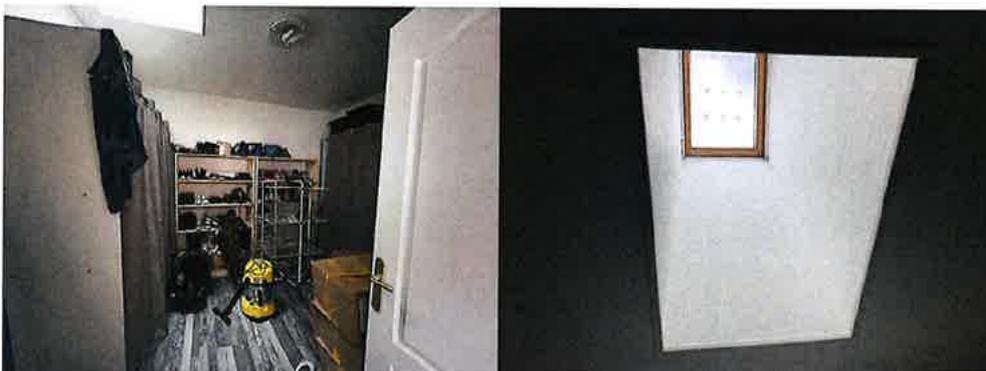
PREMIERE PIECE A USAGE DE PENDERIE :

L'accès se réalise par une porte en bois en état d'usage.

La pièce est aveugle et ne dispose que d'un puit de lumière avec velux en partie très haute de plafond

Sol : le sol est recouvert de parquet flottant en état d'usage.

Murs : les murs sont recouverts de peinture en état d'usage.

Plafond : le plafond est recouvert de toile de verre peinte en état d'usage.

Existence d'un puit de lumière en partie haute de la toiture avec un petit velux double vitrage en bois en état d'usage.

Généralités : présence d'un radiateur en état d'usage.

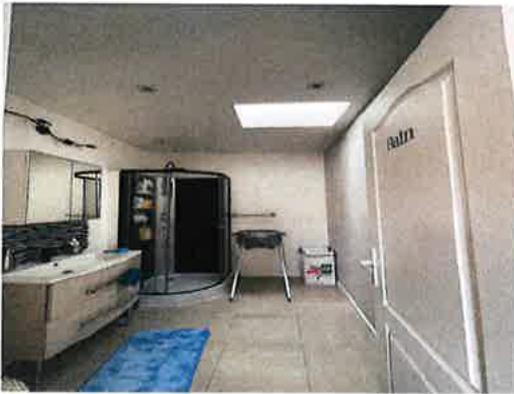
SALLE DE BAINS :

L'accès se réalise par une porte en bois en état d'usage.

Sol : le sol est recouvert de carrelage en état d'usage.

Murs : les murs sont recouverts de peinture en état d'usage.

Plafond : le plafond est recouvert de peinture en état d'usage.

Existence d'un puit de lumière en partie haute de la toiture avec un petit velux double vitrage en bois en état d'usage.

Généralités : présence d'une cabine de douche arrondie en état d'usage, d'un w.c cuvette à l'anglaise en état d'usage et d'un meuble de salle de bains surmonté d'un lavabo en état d'usage avec armoire deux portes vitrées en état d'usage.

Présence d'un radiateur sèche-serviettes en état d'usage.

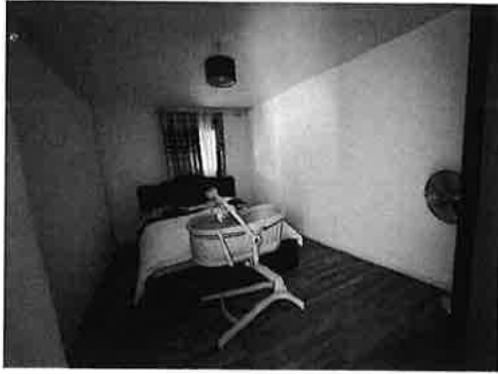
CHAMBRE 1 :

L'accès se réalise par une porte en bois en état d'usage.

Sol : le sol est recouvert de parquet flottant en état d'usage.

Murs : les murs sont recouverts de peinture en état d'usage.

Plafond : le plafond est recouvert de peinture en état d'usage.

Fenêtre : présence d'une fenêtre double vantaux double vitrage en PVC en état d'usage avec volets roulants mécaniques en PVC en état d'usage.

Généralités : Présence d'un radiateur.

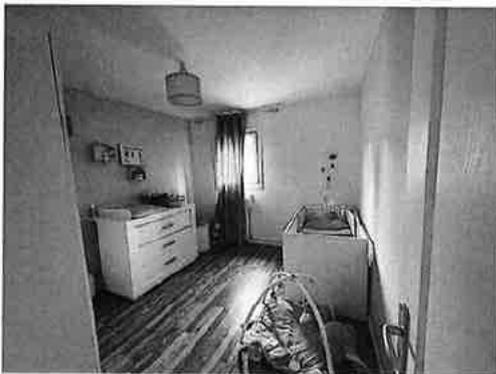
CHAMBRE 2 :

L'accès se réalise par une porte en bois en état d'usage.

Sol : le sol est recouvert de parquet flottant en état d'usage.

Murs : les murs sont recouverts de peinture en état d'usage.

Plafond : le plafond est recouvert de peinture en état d'usage.

Fenêtre : présence d'une fenêtre double vantaux double vitrage en PVC en état d'usage avec volets roulants mécaniques en PVC en état d'usage.

Généralités : Présence d'un radiateur.
