PROCES-VERBAL DE DESCRIPTION

- un ensemble immobilier dépendant de la propriété sise à VILLEMOMBLE (Seine Saint Denis), 25 avenue Marie, (immeuble entier) élevé partie sur vide sanitaire et partie sur sous-sol divisé en caves et locaux communs, d'un rez-de chaussée comprenant deux appartements de deux pièces et deux étages carrés comprenant chacun un appartement de trois pièces et un appartement de deux pièces,

CONSTATATIONS (lot n°5 de la vente)

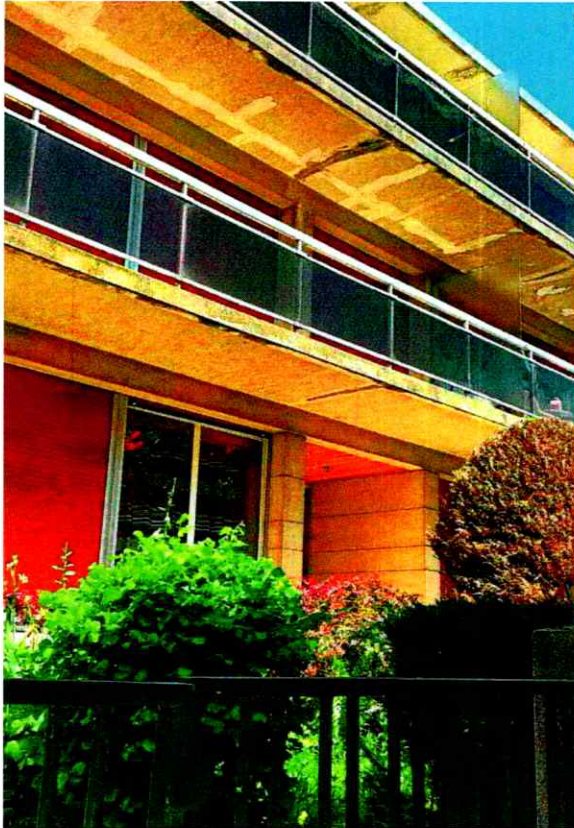
IMMEUBLE : (photos 1 à 18 et 136 à 140)

Le ravalement, les sous faces des balcons, les protections en plexiglass des balcons sont très usagés, entretenus à minima.

Tous les éléments de décoration des parties communes sont d'origine, très usagés.

Les portes palières, les baies vitrées sur rue, les volets roulants sont d'origine, en état d'usage.

Les portes des boîtes en bois sont très usagées.
