## **PROCES-VERBAL DE DESCRIPTION**

**L'AN DEUX MILLE VINGT ET UN  
ET LE VINGT-DEUX MARS**

Certifie m'être transporté ce jour à 13 heures 45 sis 46 Avenue Camille Desmoulins cadastré section F n°1687 93190 LIVRY GARGAN

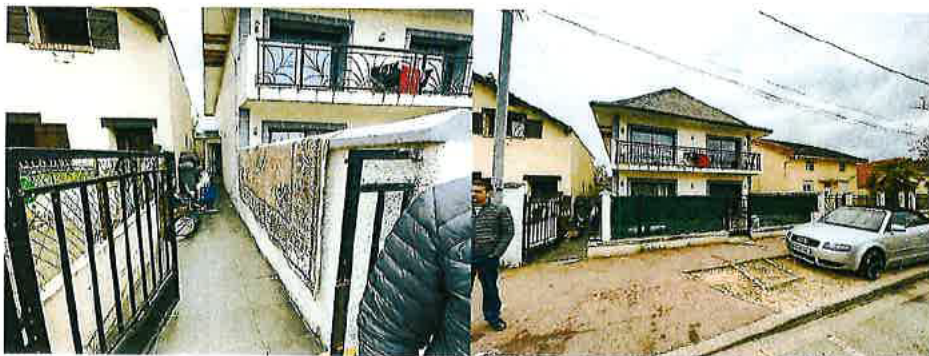
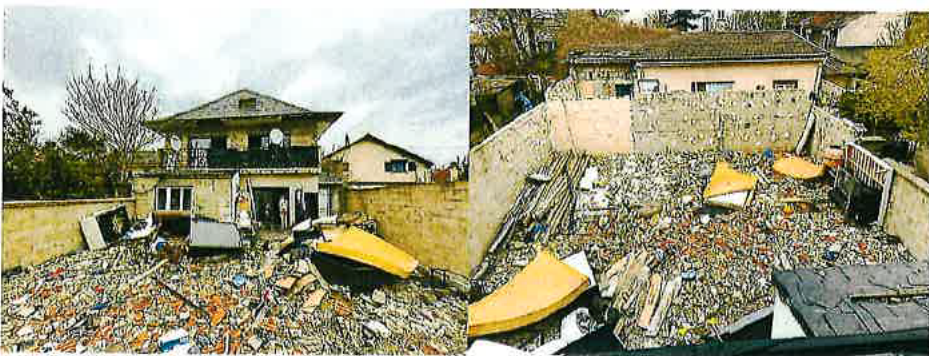
La maison est en mauvais état d'entretien. Des travaux sont à prévoir.

La maison est édifiée sur un terrain rectangulaire plat clos sur l'avant par un mur bahut en maçonnerie sous enduit surmonté d'une balustrade et fermée par un portail et un portillon. Une terrasse carrelée sur l'avant dessert un appartement et un terrain non planté ni arboré jonché de gravats de dépendances détruites est accessible depuis le logement du rez-de-chaussée.

La maison est édifée de maçonnerie sous enduit peint en état d'usage avec toiture 4 pans recouvertes d'ardoises. Elle est élevée sur terre-plein , d'un rez-de-chaussée et d'un étage droit sous combles aménagés.

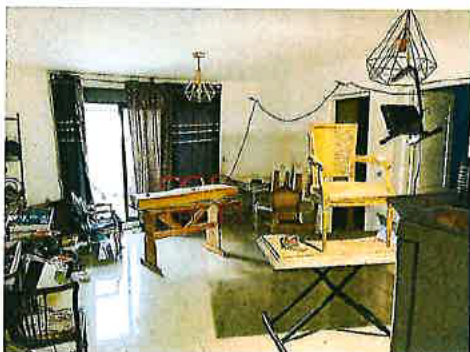
### **SALON :**

Sol : le sol est recouvert de carrelage tâché en de multiples endroits.

Murs : les murs sont recouverts de peinture en mauvais état.

Fenêtre : présence d'une baie vitrée coulissante en aluminium double vitrage en état d'usage avec volets roulants électriques cassés.

La baie vitrée donne accès au jardin arrière via une terrasse carrelée en mauvais état. Le terrain arrière est jonché de gravats provenant de la démolition de dépendance.

Coin cuisine : un meuble de cuisine en mauvais état avec évier inox simple est présent. La cuisine n'est pas aménagée.

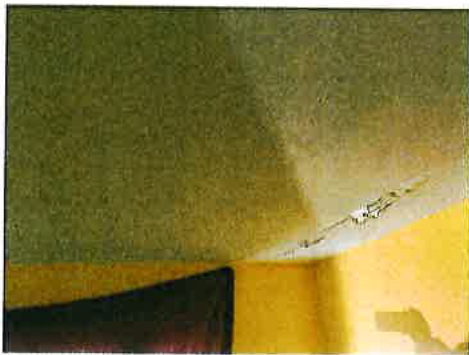
L'accès se réalise par une porte en bois cassée.

Plafond : le plafond est recouvert de peinture en mauvais état avec fissures et infiltrations.

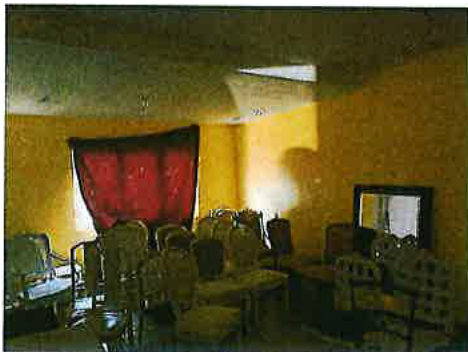
Fenêtre : présence d'une fenêtre double vantaux ouvrante double vitrage en aluminium et en continuité une fenêtre fixe double vitrage, l'ensemble en état d'usage.

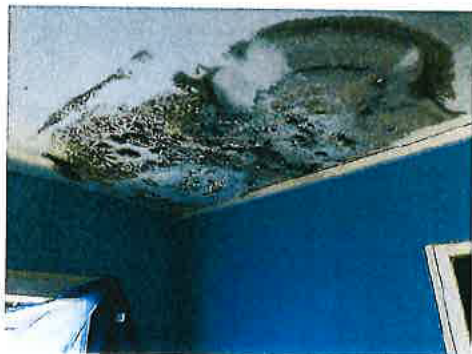
### **CHAMBRE DROITE :**

Sol : le sol est en ciment état brut.

Plafond : le plafond est recouvert de peinture en mauvais état avec présence de moisissure.

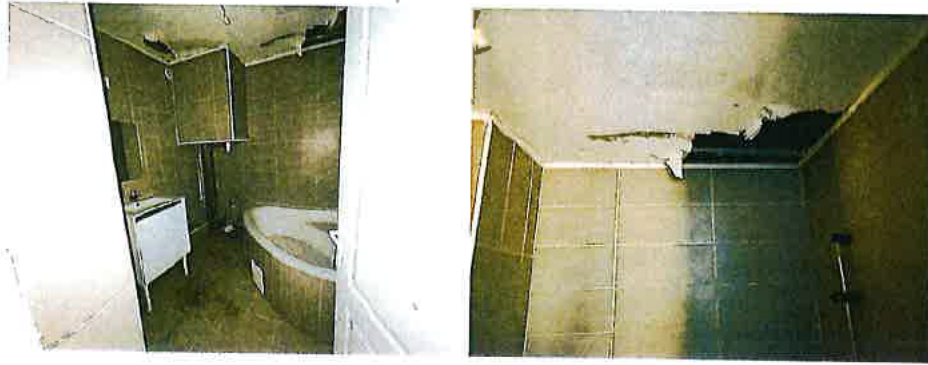
### **SALLE DE BAINS :**

Plafond : le faux plafond recouvert de peinture est cassé avec un trou en mauvais état.

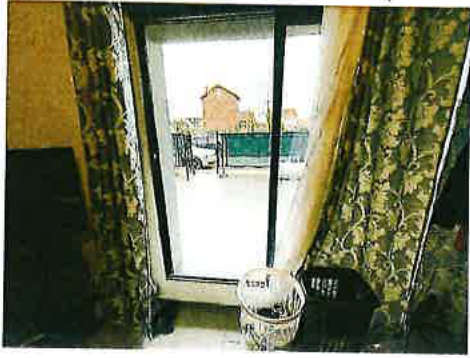
### **SALON :**

Plafond : le plafond est recouvert de peinture en état d'usage avec fissures.

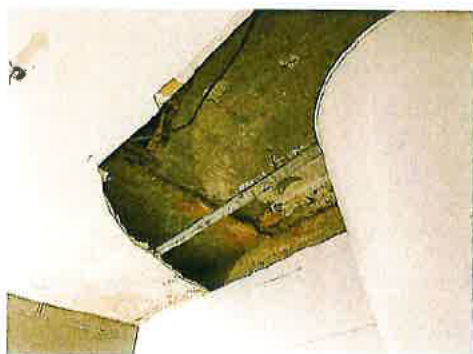
### **SALLE DE BAINS :**

Plafond : le faux plafond recouvert de peinture est en mauvais état avec trou.

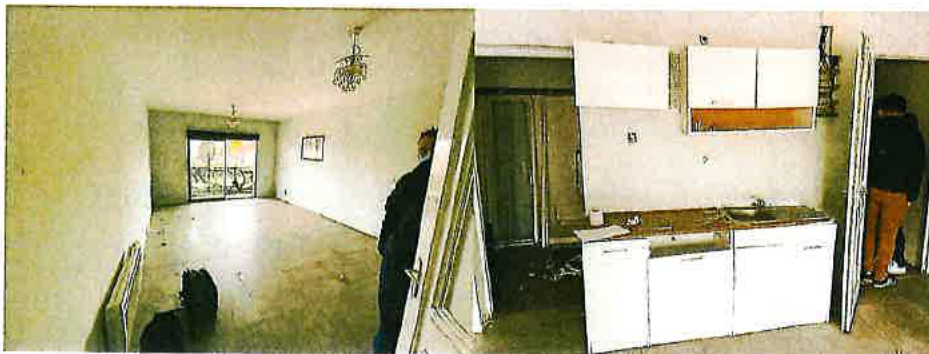
### **SALON ET CUISINE :**

**Fenêtre :** présence d'une baie coulissante double en aluminium double vitrage avec volets roulants électriques qui ne fonctionnent pas.

**Coin cuisine :** présence d'un meuble de cuisine bas hors d'usage avec évier inox.

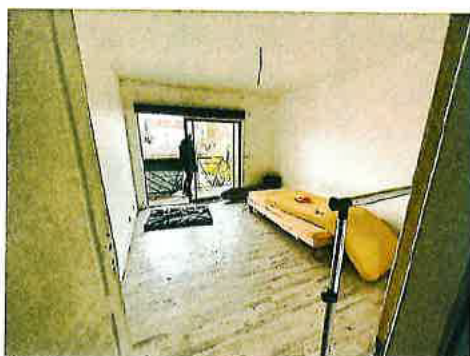
### **CHAMBRE :**

Sol : le sol est recouvert de parquet sale en état d'usage.

Fenêtre : Présence d'une baie coulissante double en aluminium double vitrage avec volets roulants électriques qui ne fonctionnent pas.

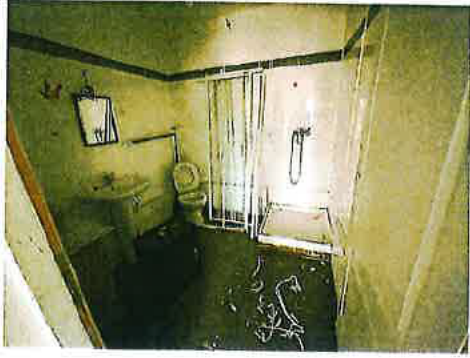
### **SALLE DE BAINS :**

Généralités : présence d'un w.c cuvette à l'anglaise, d'un lavabo et d'un bac de douche sans contours vitrés ni murs évitant les projections d'eau.

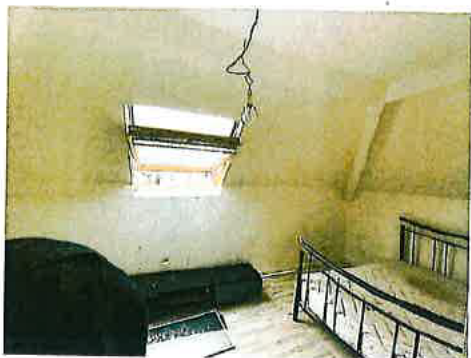
### **CHAMBRE DROITE**

Sol : le sol est recouvert de parquet hors d'usage.

Murs : les murs sont recouverts de peinture hors d'usage.

Plafond : le plafond est recouvert de peinture hors d'usage.

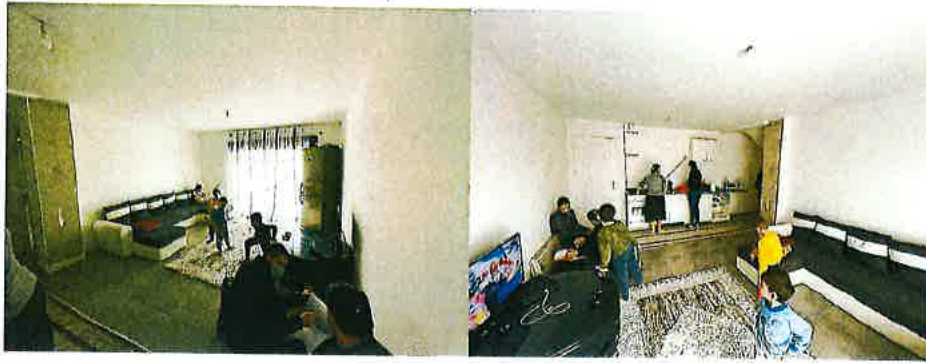
### **SALON :**

Fenêtre : Présence d'une baie coulissante double en aluminium double vitrage avec volets roulants électriques qui ne fonctionnent pas.

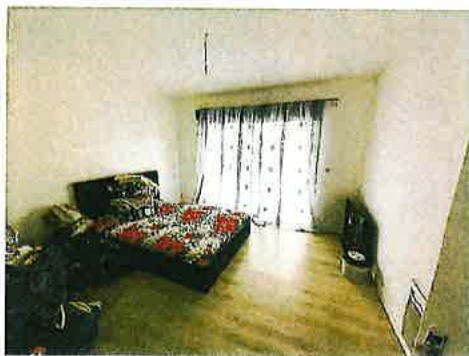
### **CHAMBRE :**

Sol : le sol est recouvert de parquet sale en état d'usage.

Fenêtre : Présence d'une baie coulissante double en aluminium double vitrage avec volets roulants électriques qui ne fonctionnent pas.  
Les baies coulissantes donnent accès à un petit balcon avec garde-corps métallique donnant sur la rue façade avant du pavillon.

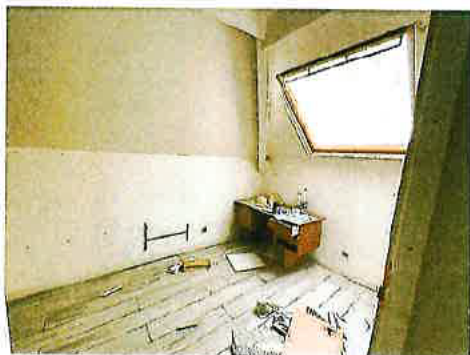
### **CHAMBRE GAUCHE :**

Sol : le sol est recouvert de parquet hors d'usage.

Murs : les murs sont recouverts de peinture en mauvais état.

Plafond : le plafond est recouvert de peinture en mauvais état.

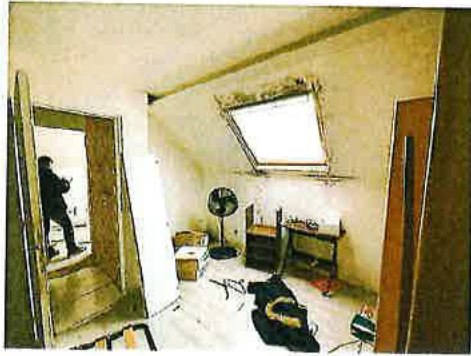
### **CHAMBRE DROITE :**

Sol : le sol est recouvert de parquet hors d'usage.

Murs : les murs sont recouverts de peinture en mauvais état.

Plafond : le plafond est recouvert de peinture en mauvais état.
