## **PROCES-VERBAL DE DESCRIPTION**

**L'AN DEUX MILLE VINGT ET UN  
ET LE CINQ NOVEMBRE**

Certifie m'être transporté ce jour à 09 heures 00 , sis 10 rue Dumas 13ème étage Lot 158 à 93800 EPINAY-SUR-SEINE cadastré section O n° 302 , après avoir averti l'occupante des lieux Mme \*\*\*\*\* et la \*\*\*\*\*de ma visite ce jour par courrier simple et LRAR du 26.10.2021 , accompagné d'un diagnostiqueur, d'un serrurier d et de deux témoins requis par la loi

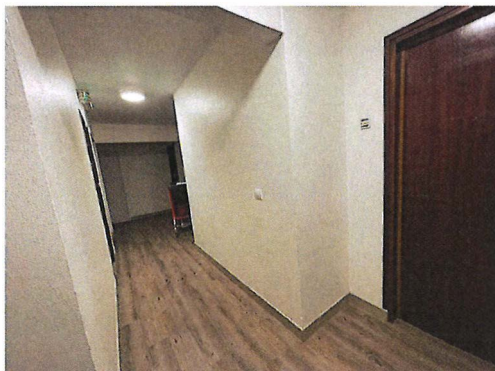
### **ETAGES :**

Murs : les murs sont recouverts de peinture en mauvais état.

Plafond : le plafond est recouvert de peinture en mauvais état.

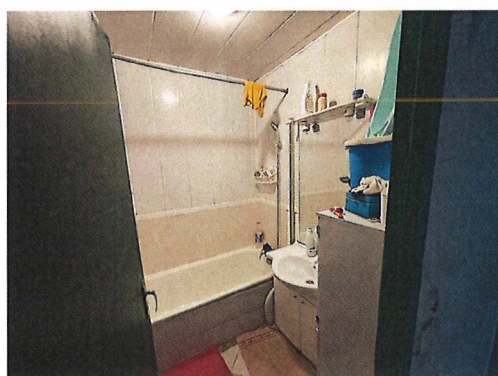
### **SALLE DE BAINS :**

Généralités : présence d'une baignoire en état d'usage avec tablier hors d'usage et d'un meuble de salle de bains surmonté d'un lavabo et d'un miroir en état d'usage.

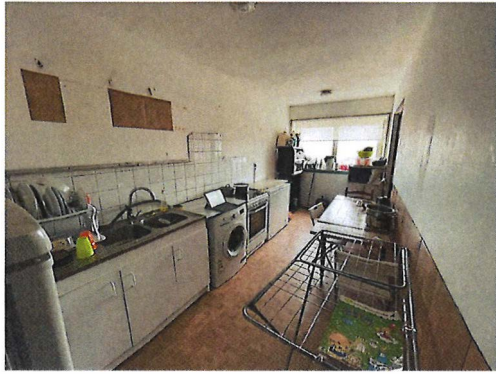
### **CUISINE :**

Murs : les murs sont recouverts de peinture en état d'usage et d'une crédence en carrelage en mauvais état.

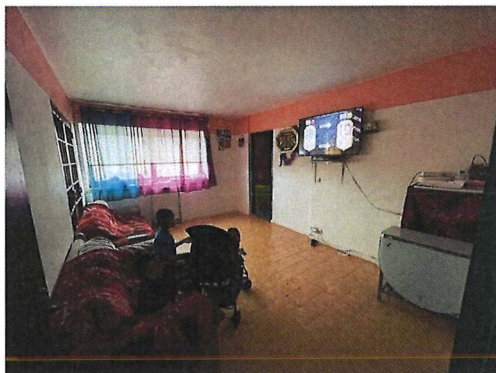
### **SALON :**

Sol : le sol est recouvert de carrelage en état d'usage mais présentant quelques fissures.

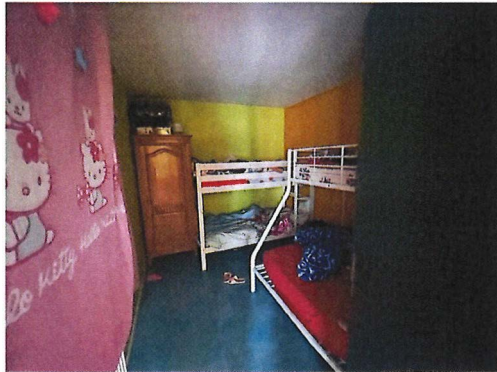
### **DEUXIEME PARTIE DE SALON A USAGE DE CHAMBRE :**

Sol : le sol est recouvert de carrelage en état d'usage mais présentant quelques fissures.
