Deuxième étage

▸ APPARTEMENT PREMIERE PORTE GAUCHE (26.01.21)

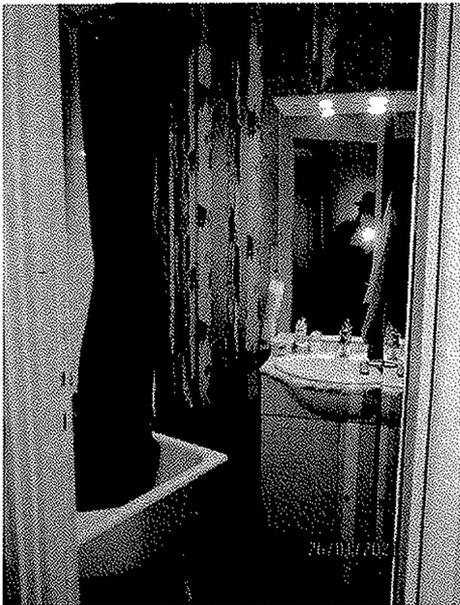
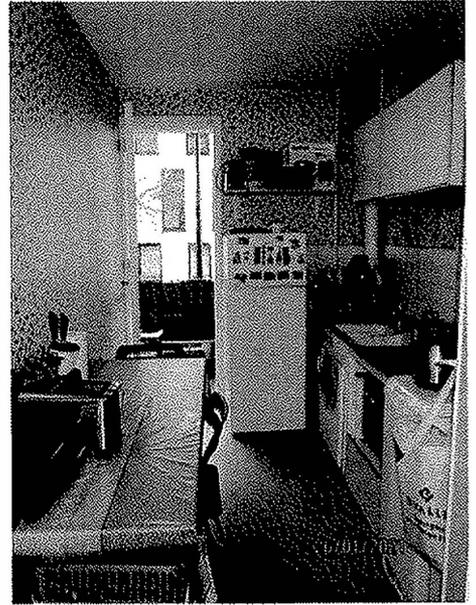
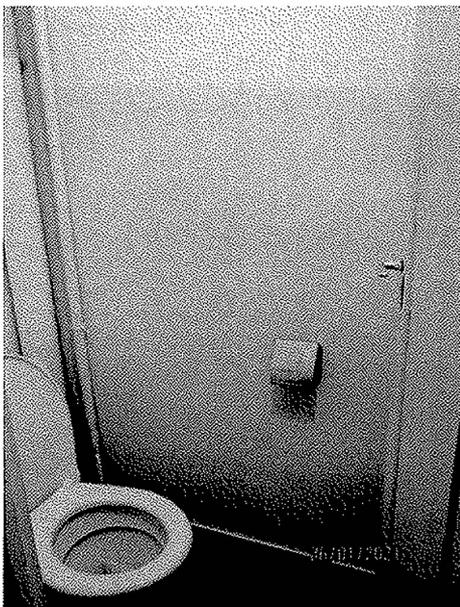
Le sol est recouvert de dalles lino en état d'usage,
Les murs sont recouverts de papier peint en état d'usage,
Le plafond est recouvert de peinture vétuste.

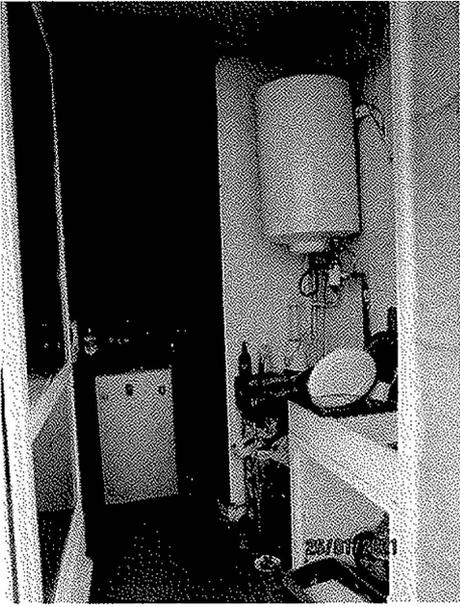
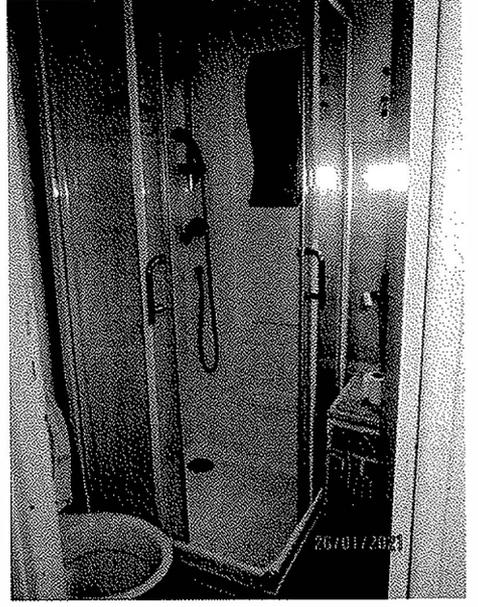
▶ APPARTEMENT DEUXIEME PORTE GAUCHE (26.01.21)

Les murs sont recouverts de peinture vétuste.

Le plafond est recouvert de peinture vétuste.

Les murs sont recouverts de carrelage en bon état, et de peinture hors d'usage.

Le plafond est recouvert de peinture hors d'usage.

Le sol est recouvert de carrelage en état d'usage,
Les murs sont recouverts de papier peint en hors d'usage,
Le plafond est recouvert de peinture vétuste.

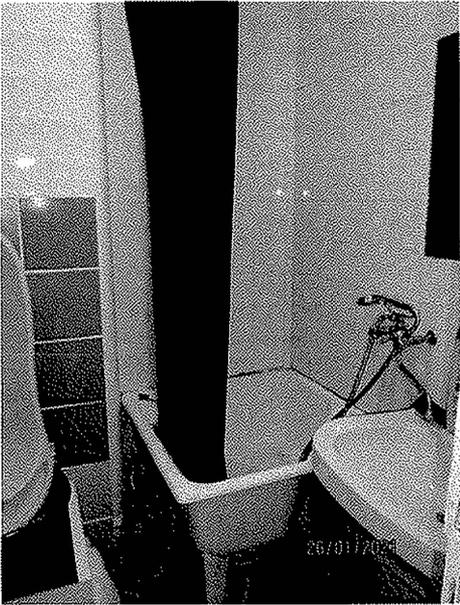
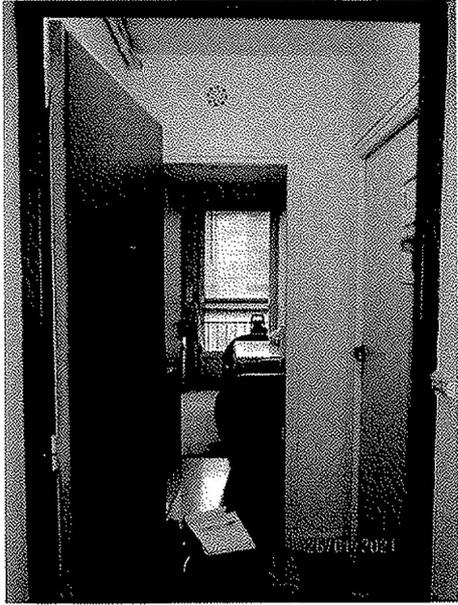
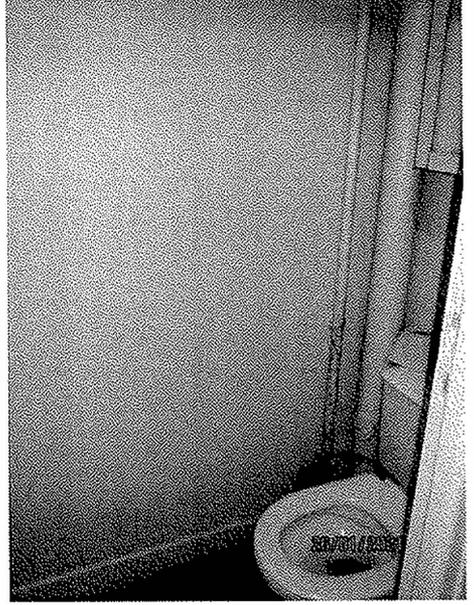
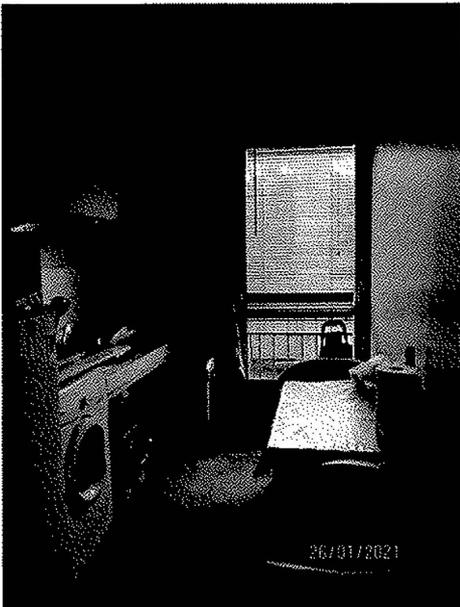
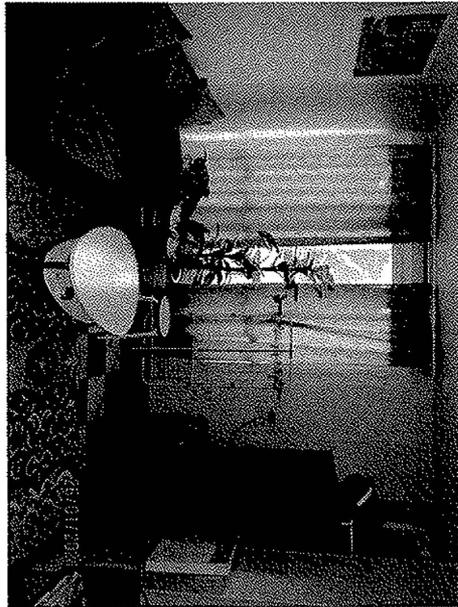
APPARTEMENT PORTE DROIT (26.01.21)

- ▶ D'un compteur d'eau,
- ▶ D'une baignoire sabot avec système douche
- ▶ D'un lavabo fêlé
