## Quatrième étage

### ▸ APPARTEMENT PREMIERE PORTE GAUCHE (27.01.21)

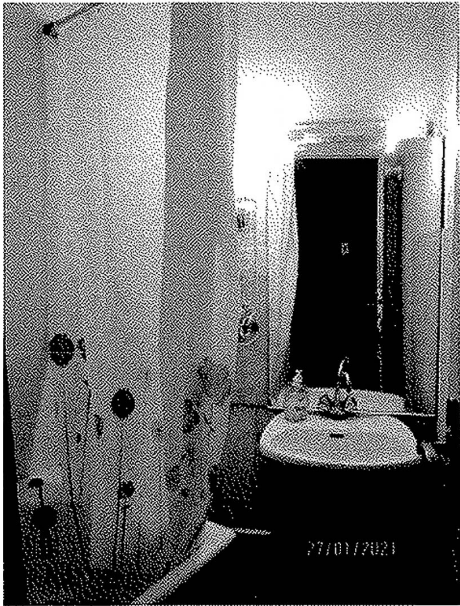
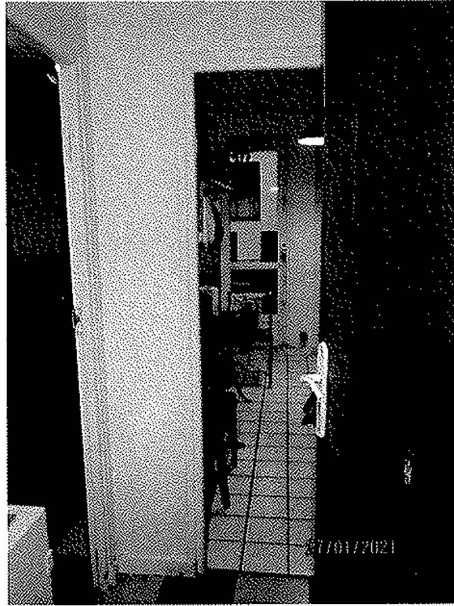
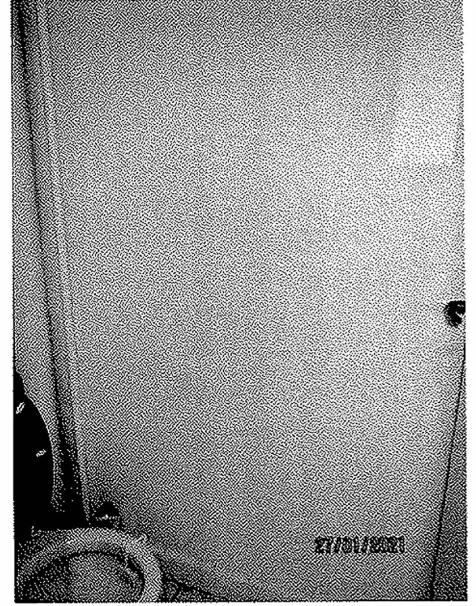
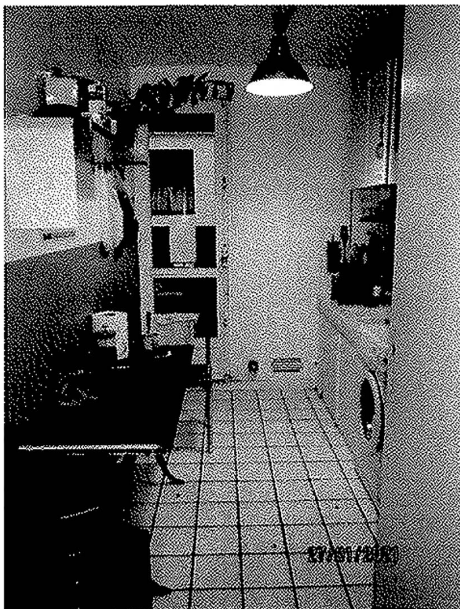
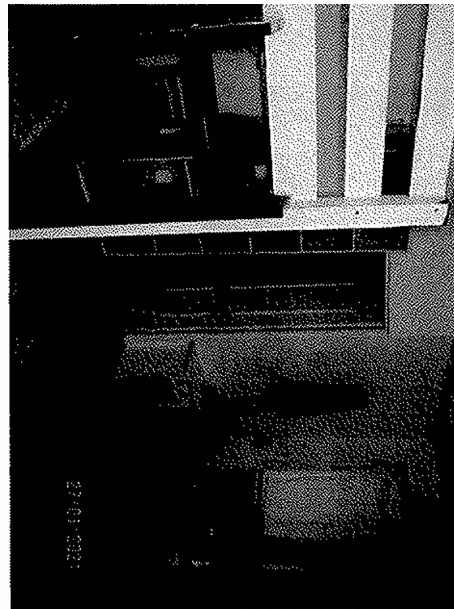
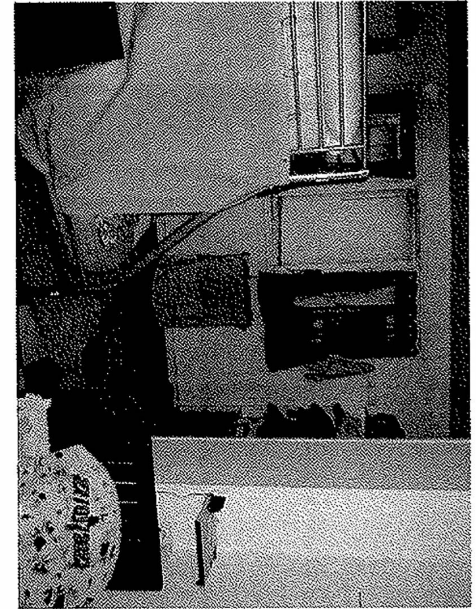
Le sol est recouvert dalles plastique en mauvais état,  
Les murs sont recouverts de papier peint vétuste.  
Le plafond est recouvert de peinture en état d'usage.

Le sol est recouvert dalles plastique en état d'usage,  
Les murs sont recouverts de papier peint vétuste,  
Le plafond est recouvert de peinture en état d'usage.

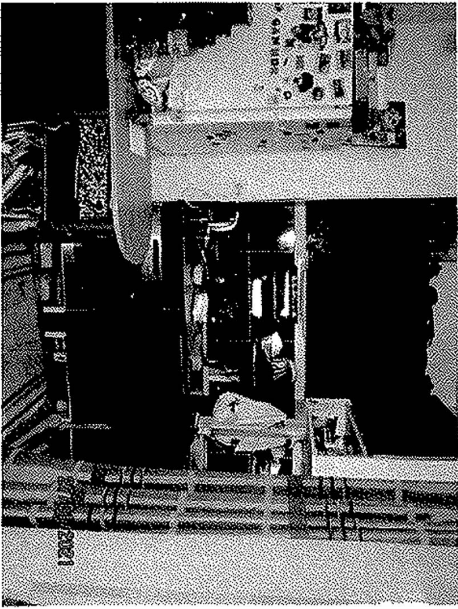
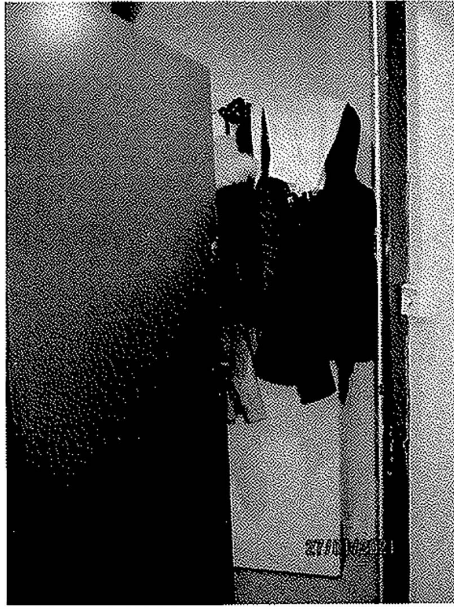
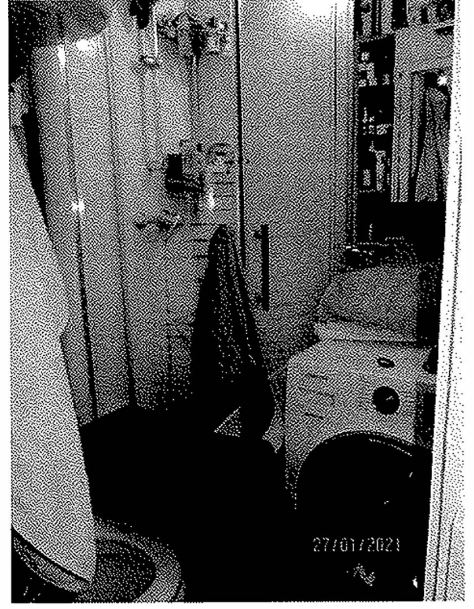
## ▸ APPARTEMENT DEUXIEME PORTE GAUCHE (27.01.21)

Le sol est recouvert d'un parquet flottant vétuste,  
Les murs sont recouverts de peinture en bon état d'usage,  
Le plafond est recouvert de peinture en bon état d'usage.
