## PROCES VERBAL DE DESCRIPTION

- Que dans le cadre d'une procédure de licitation partage, elle me requiert à l'effet de procéder à la description de l'appartement duplex quatre pièces situé 18, allée du Colonel Fabien à NOISY-LE-GRAND, correspondant au lot n°424 et portant le n°10001, comprenant entrée, cuisine, salon, deux WC, trois chambres, salle de bains, garage fermé, terrasse, jardin et accessoirisé, au deuxième sous-sol, d'une place de parking portant le n°10001 et correspondant au lot n°8.

Me suis transportée ce jour au 18, allée du Colonel Fabien à NOISY-LE-GRAND, côté voie piétonne.

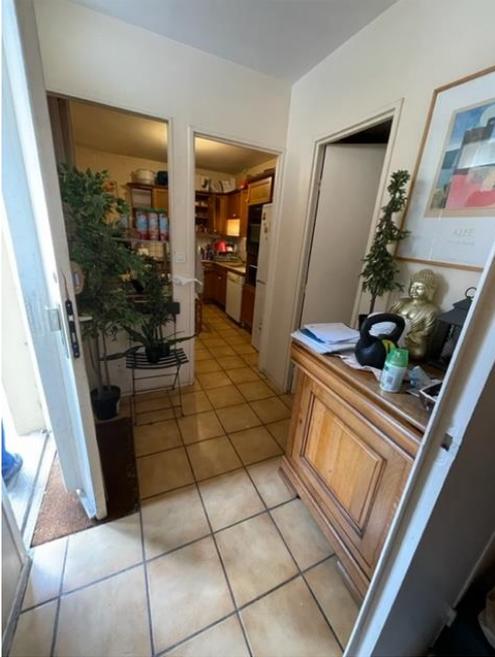
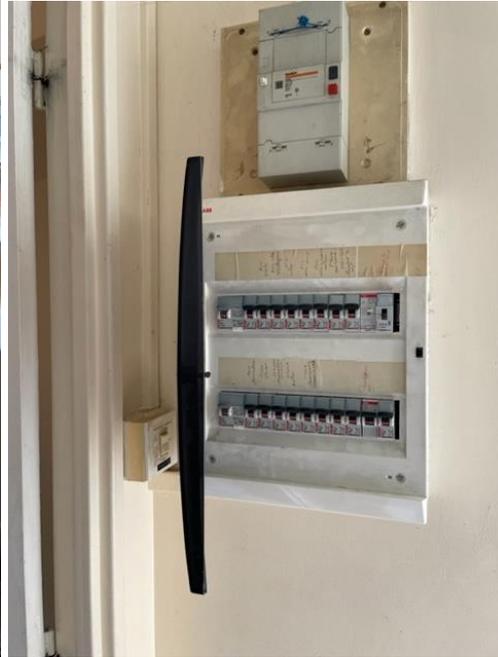
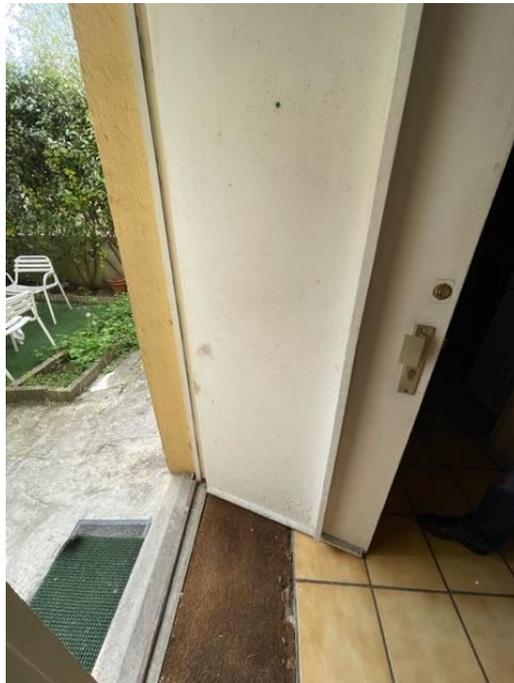
#### **ENTREE**

On accède à l'appartement par une porte sécurisée en état d'usage, munie d'une poignée béquille et d'un verrou.

Au sol, je constate la présence de carreaux de carrelage en état d'usage, et paillason intégré.

Les murs et le plafond sont recouverts de peinture en état d'usage.

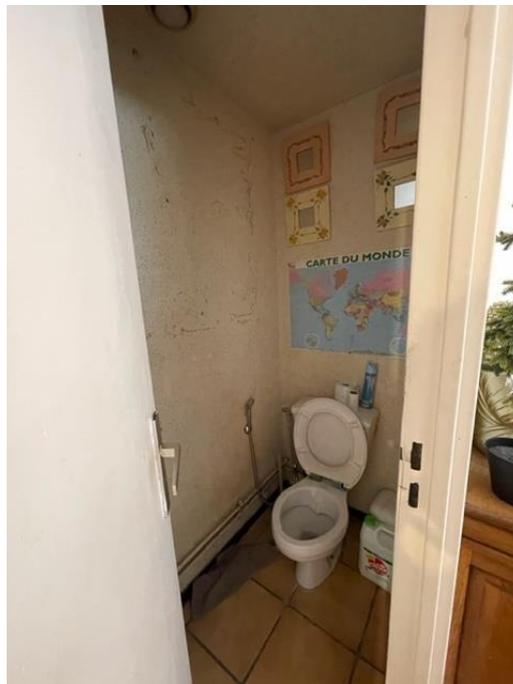
## WC

Les matériaux sont, là aussi, en état d'usage. La pièce est aveugle.

Les murs sont recouverts d'une peinture effet crépi.

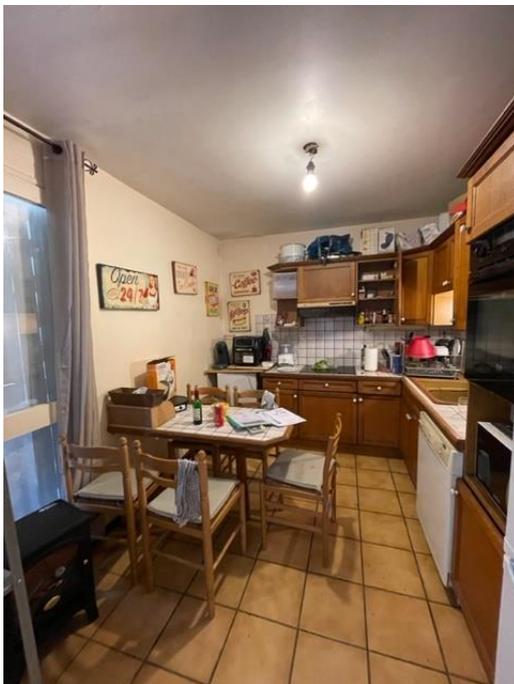
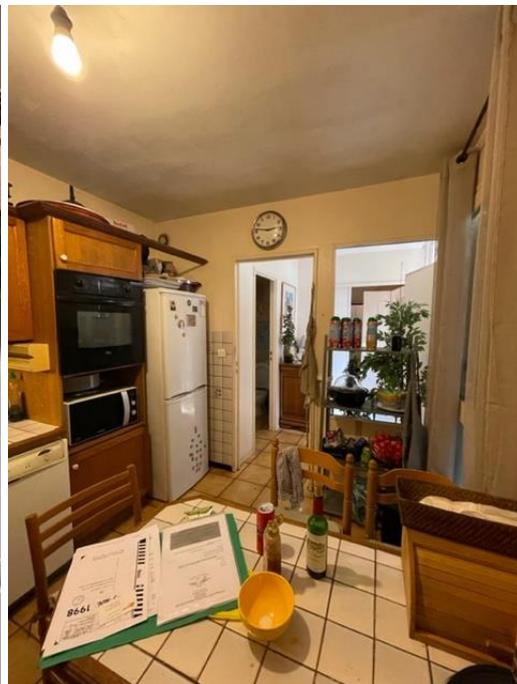
### CUISINE IMMEDIATEMENT SUR LA GAUCHE

La porte d'accès à cette pièce a été dégondée.

La cloison séparant la cuisine de l'entrée est percée.

Au sol, le même carrelage que précédemment décrit avec, ici, des chocs sur différentes dalles.

La cuisine est composée de meubles en bois en état d'usage. Le plan de travail est recouvert de carreaux de carrelage en état d'usage dont les joints sont abîmés et présentent des fissures. La crédence est dans le même état.

Les interrupteurs sont en mauvais état et dégondés.

- *Un évier, deux bacs, en PVC avec robinet mitigeur en état d'usage.*
- *Une plaque électrique, fissurée et cassée.*
- *Une hotte électrique.*

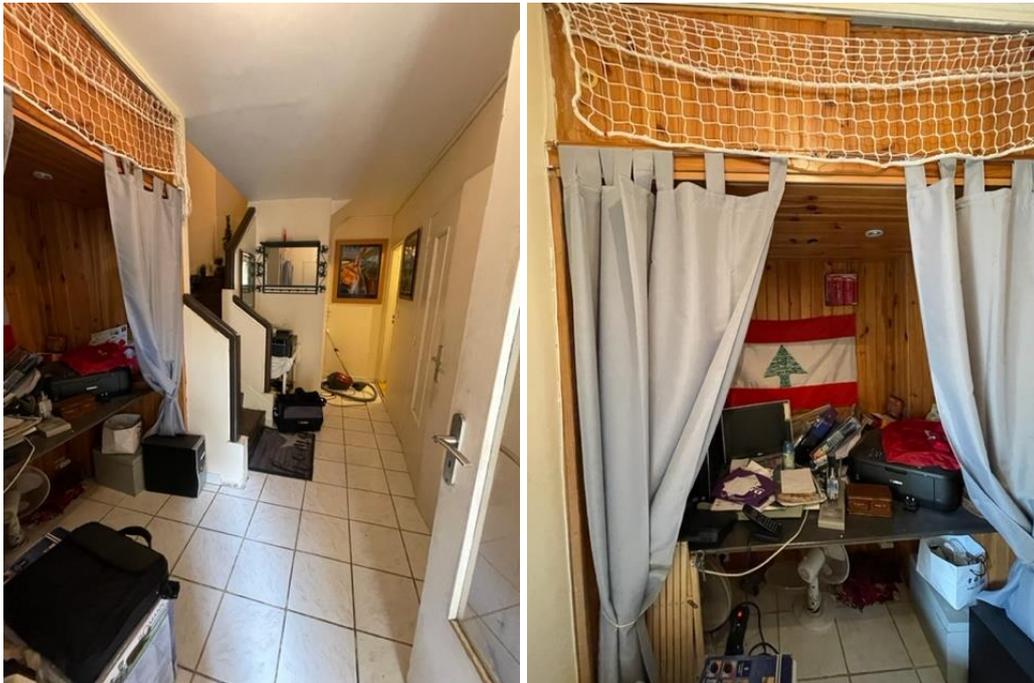
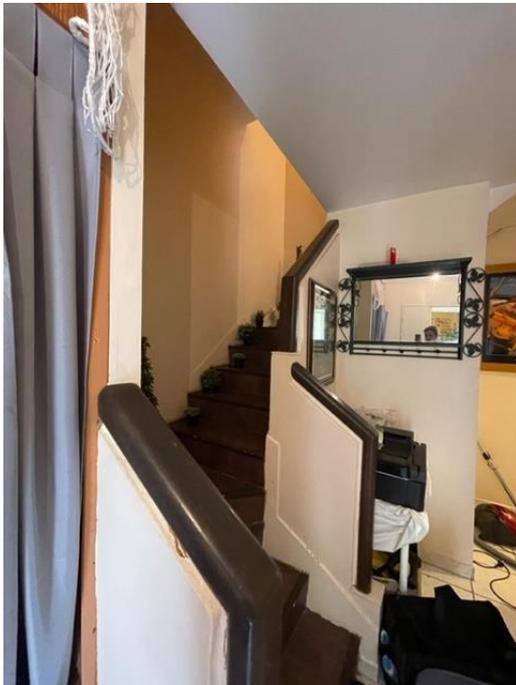
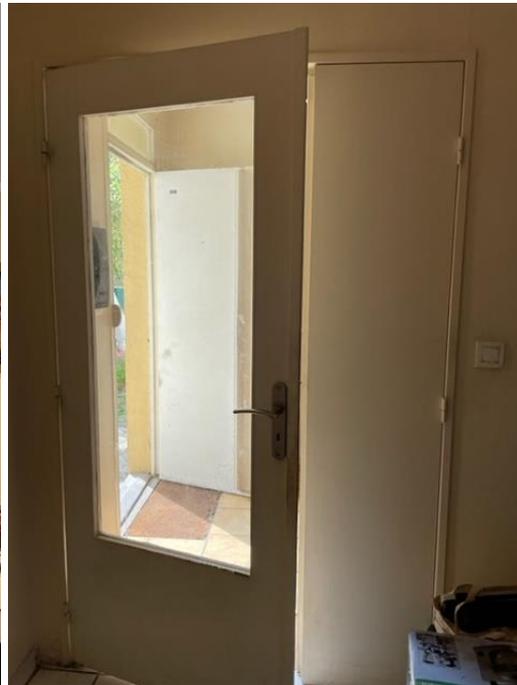
### DEGAGEMENT

Immédiatement sur la gauche, il existe un renforcement avec cloisons et faux plafond recouvert de lambris en état d'usage. Un des spots encastrés dans ce faux plafond est manquant.

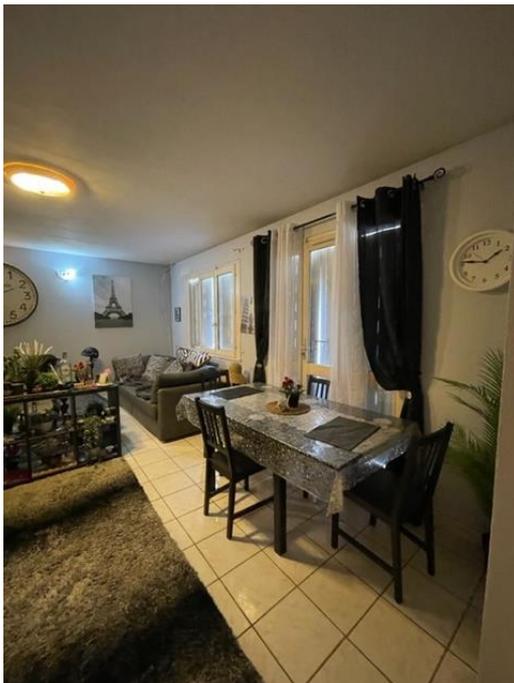
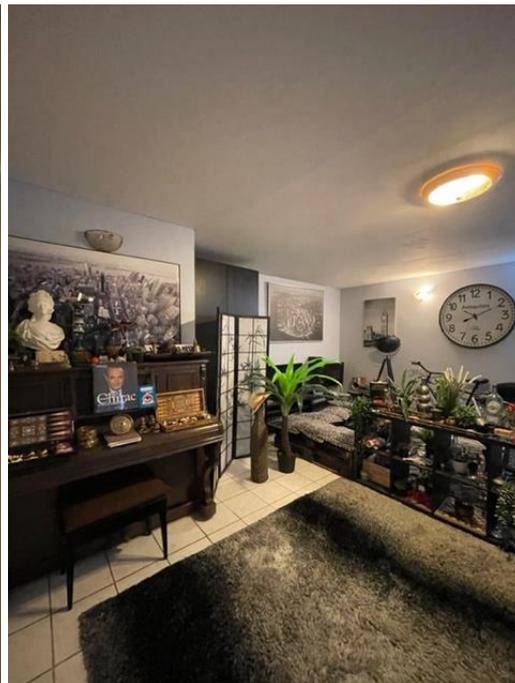
### PIECE PRINCIPALE

Au sol, un carrelage en état d'usage.

Les murs sont recouverts de toile de verre peinte en état d'usage également.

Le plafond est recouvert de peinture en état d'usage.

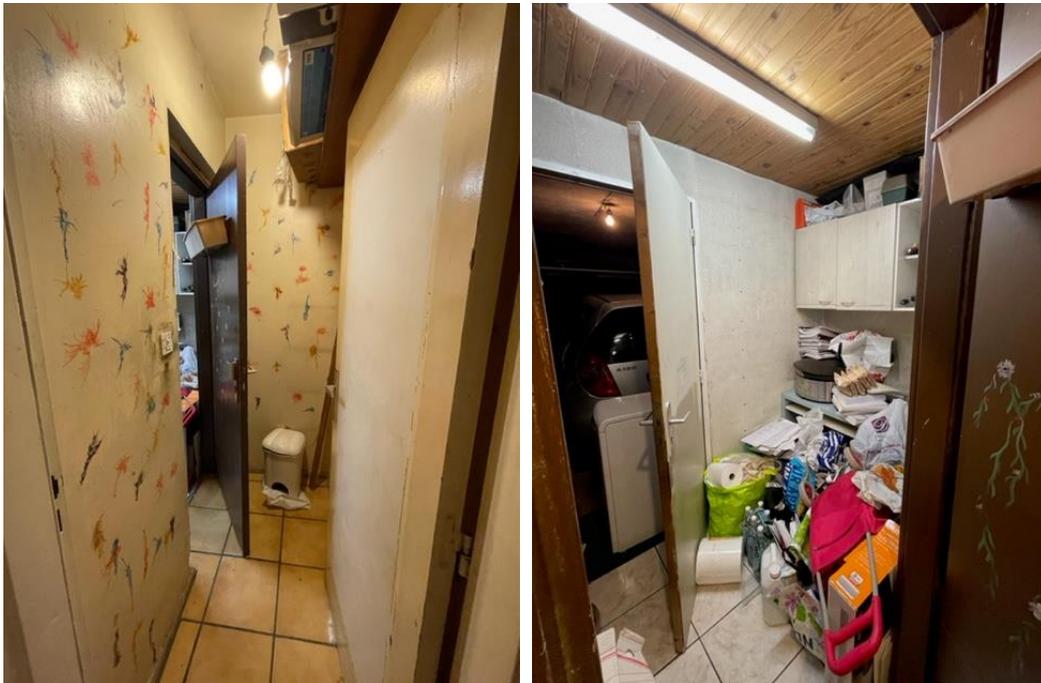
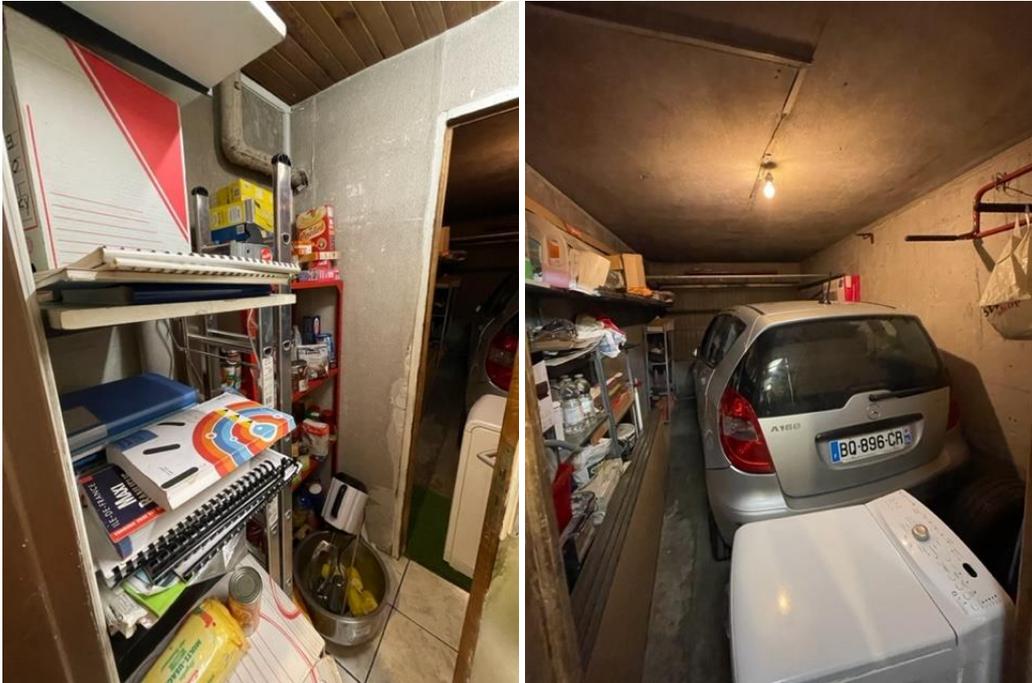
## **SECONDE PIECE SUR LA DROITE**

Puis la seconde porte mène au garage, lequel est divisé en deux parties, la première partie servant de lieu de stockage avec meubles hauts accrochés sur la cloison de droite.

Une porte que je fais ouvrir par le serrurier mène ensuite à un garage. Je constate qu'un véhicule est stationné dans ledit garage.

La porte de garage est fermée. Il s'agit d'une porte manuelle. Ce garage est accessible depuis le 18 allée du colonel fabien à NOISY LE GRAND et il est situé au 2<sup>e</sup> sous-sol.

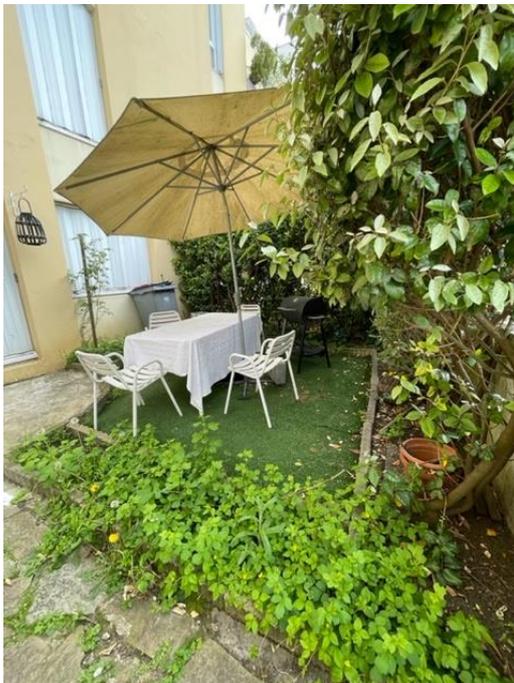
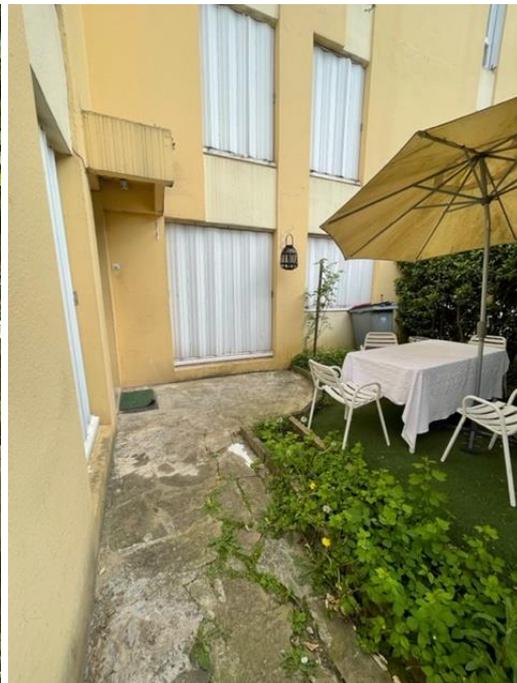
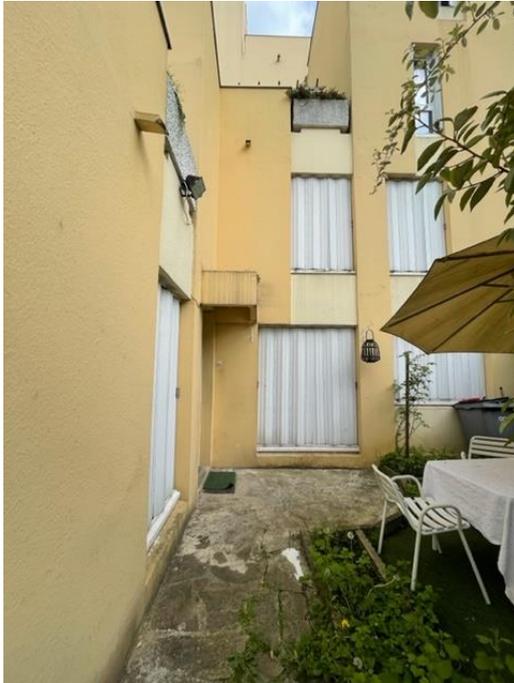
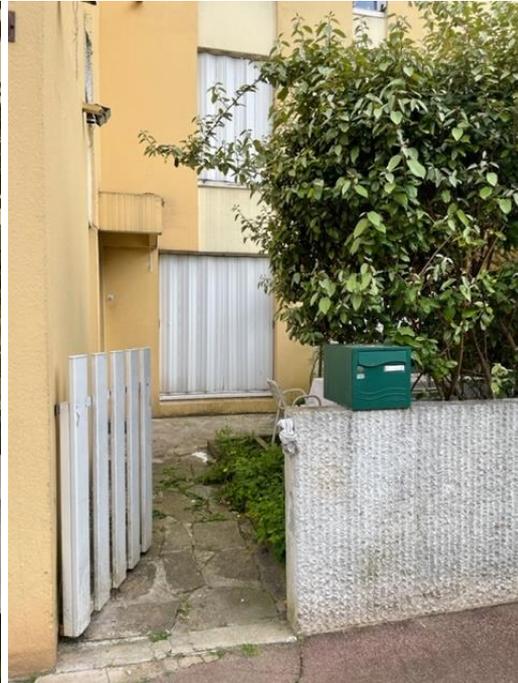
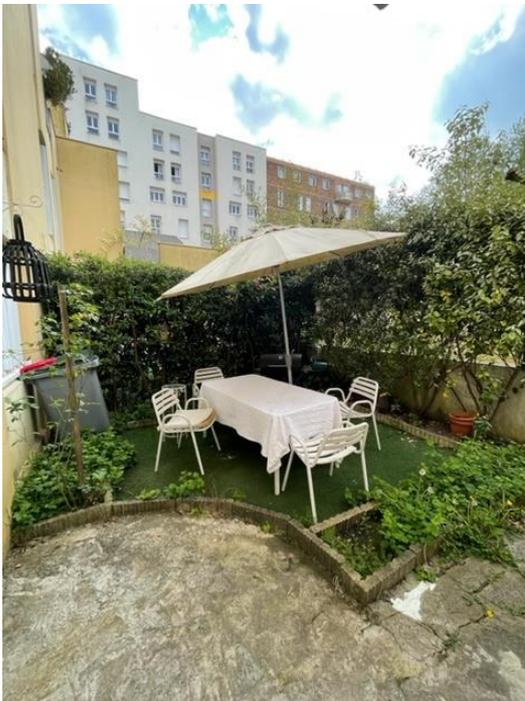
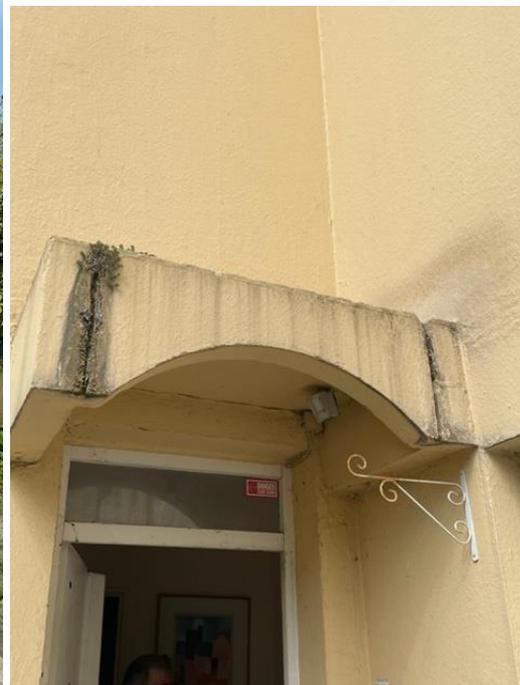
### **JARDINET**

J'accède à ce jardin depuis un petit portail en PVC en état d'usage. La boîte aux lettres y est accolée. Une marquise en béton est située au-dessus de la porte d'entrée. Des traces d'écoulement d'eau de pluie et mauvaises herbes y figurent.

Au sol, des dalles de pierre en état d'usage.

Des plantes et de la végétation sont présentes le long des clôtures plus séparation végétale et grillage avec la propriété voisine du n°20.

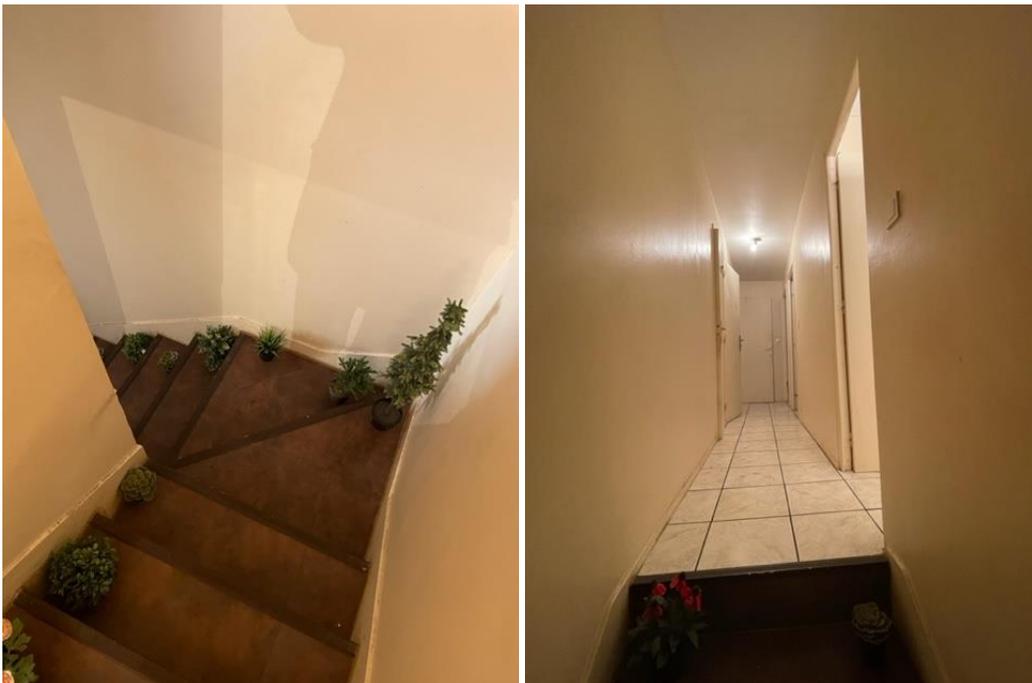
La rambarde est pleine et surmontée d'une rampe en bois en état d'usage.

Sur les marches, je constate la présence d'un linoléum en état d'usage avec arêtes plastifiées.

Au sol, un carrelage en état d'usage.

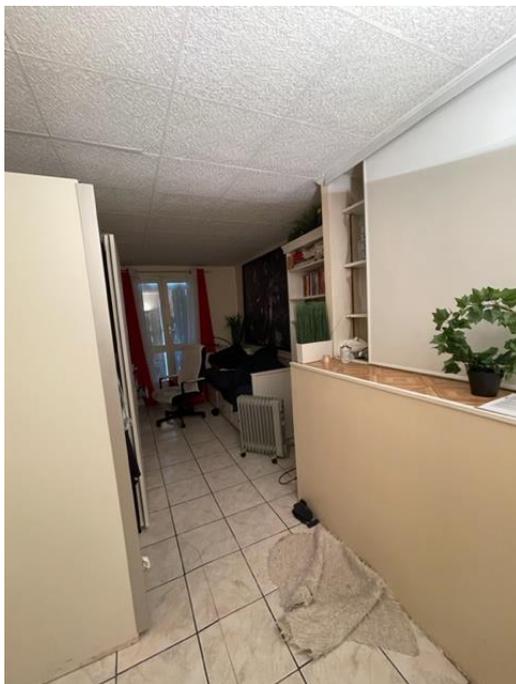
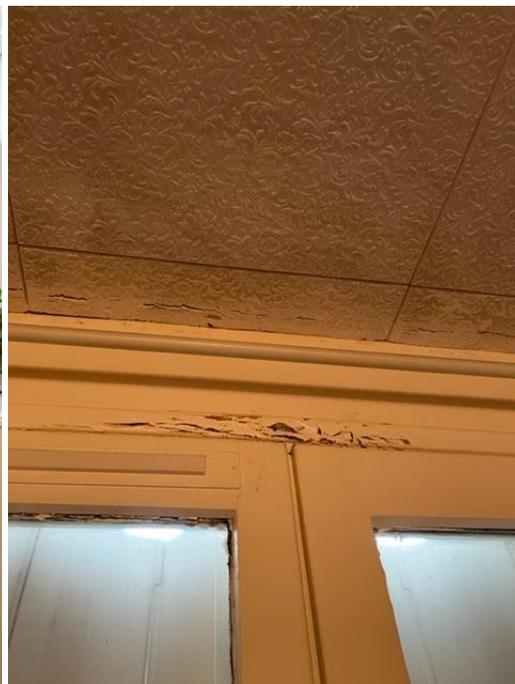
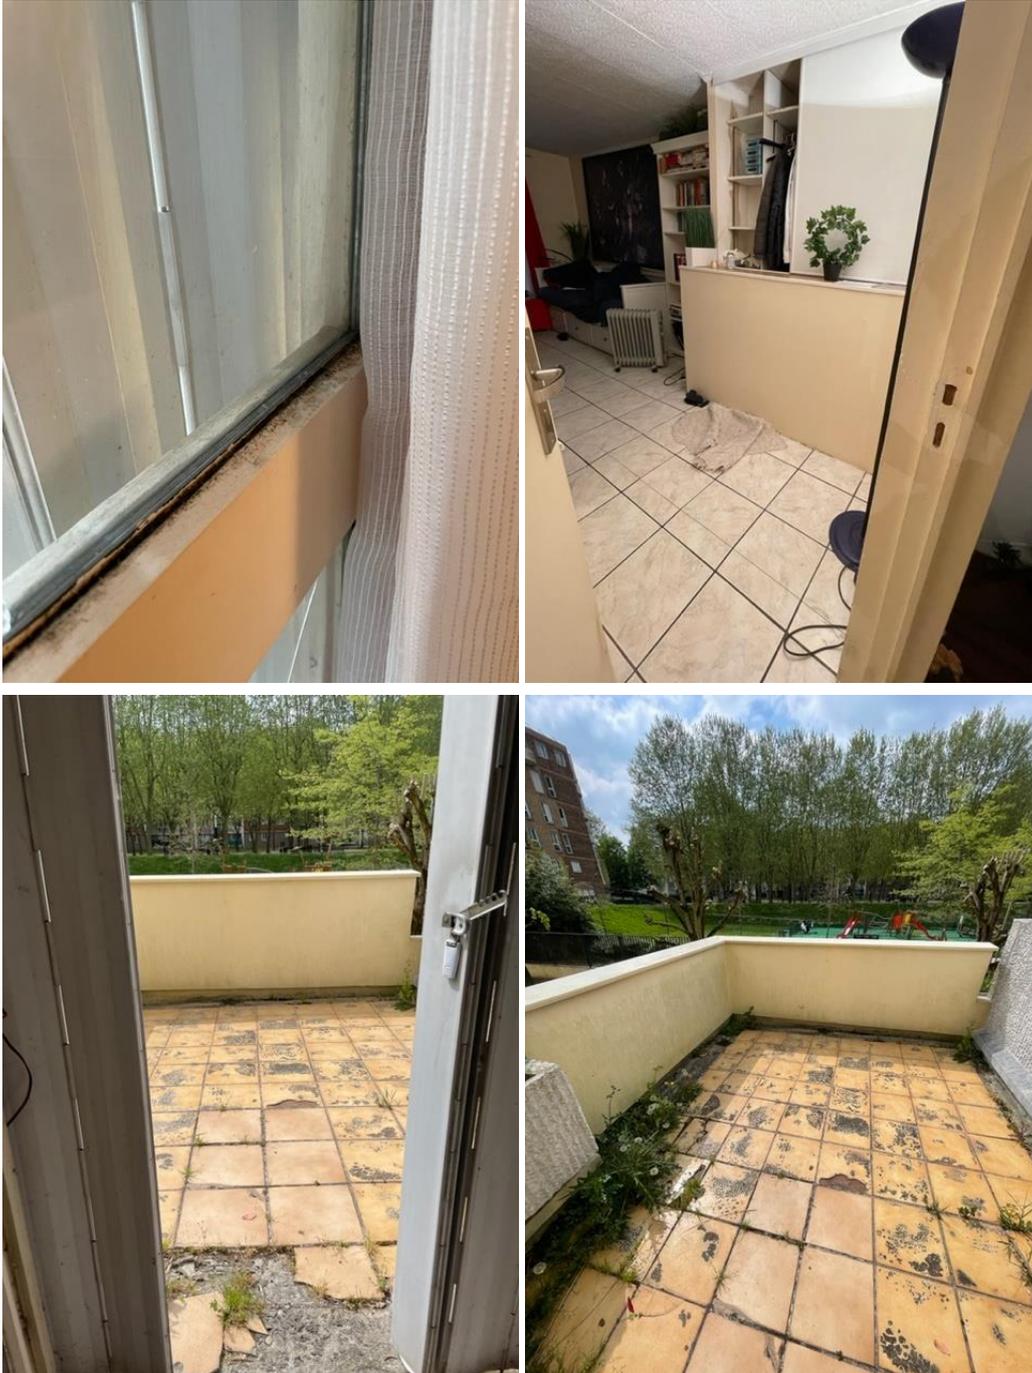
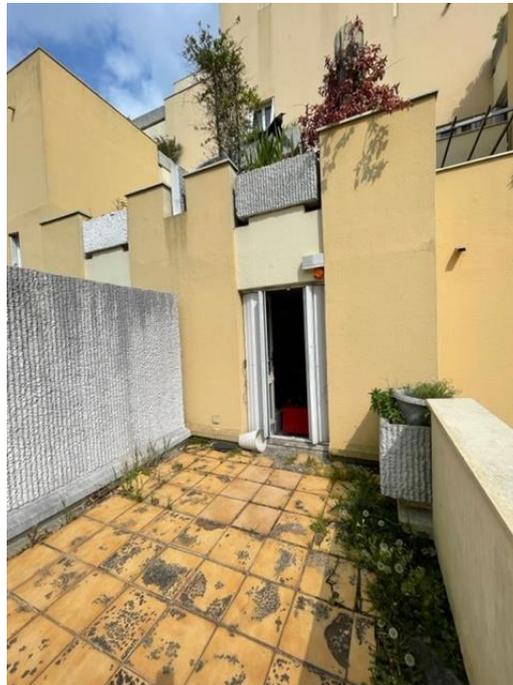
### **PREMIERE CHAMBRE SUR LA DROITE**

La pièce prend jour par une porte fenêtre en bois, double battant, double vitrage, qui s'ouvre et se ferme correctement. Elle est équipée, à l'extérieur, de persiennes en PVC. Je relève la présence de traces de moisissure sur les structures de fenêtre en bois (il en est de même pour les autres fenêtres de l'appartement). Le bois est gondolé et présente des traces moisissure tout comme les dalles minérales situées juste au-dessus, au niveau de cette fenêtre.

Depuis cette porte-fenêtre, j'accède à la terrasse de l'appartement. Les dalles de carrelage y sont abimées, voire manquantes. Le muret est recouvert de crépi relativement propre.

Présence d'un bac à fleurs en dur. De mauvaises herbes sont présentes.

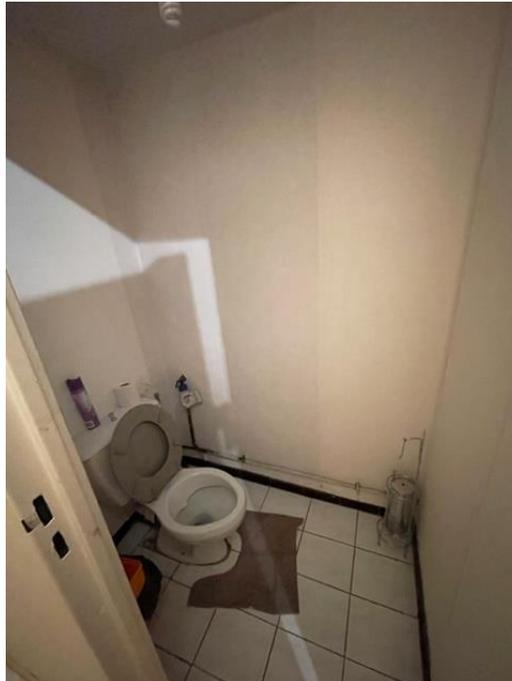
**WC (PREMIERE PORTE SUR LA GAUCHE)**

Au sol, carrelage en état d'usage.

Les murs et le plafond sont recouverts de papier peint en état d'usage.

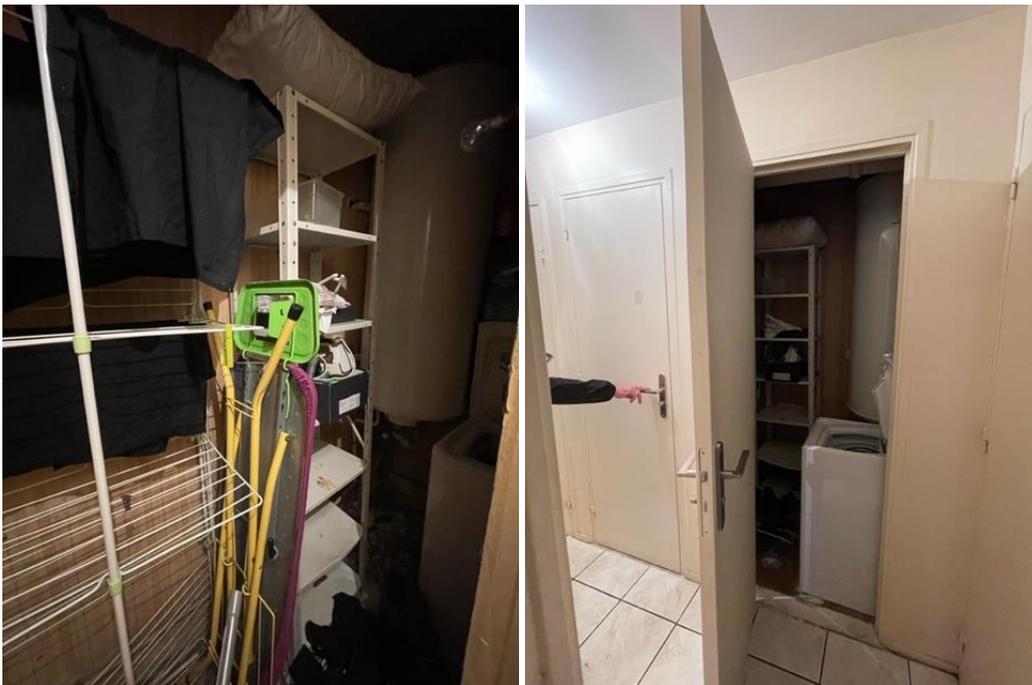
**PLACARD (DEUXIEME PORTE SUR LA GAUCHE)**

On y accède par une porte qui s'ouvre et se ferme uniquement à l'aide d'un verrou

Au sol, un linoléum en mauvais état.

Les murs sont recouverts de papier peint en mauvais état.

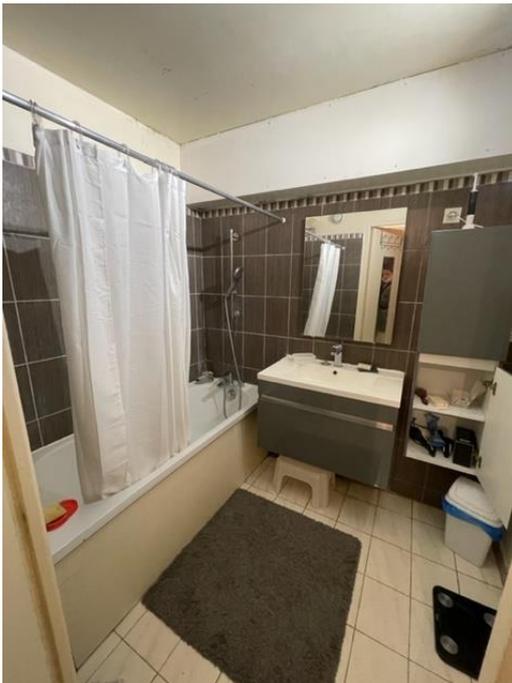
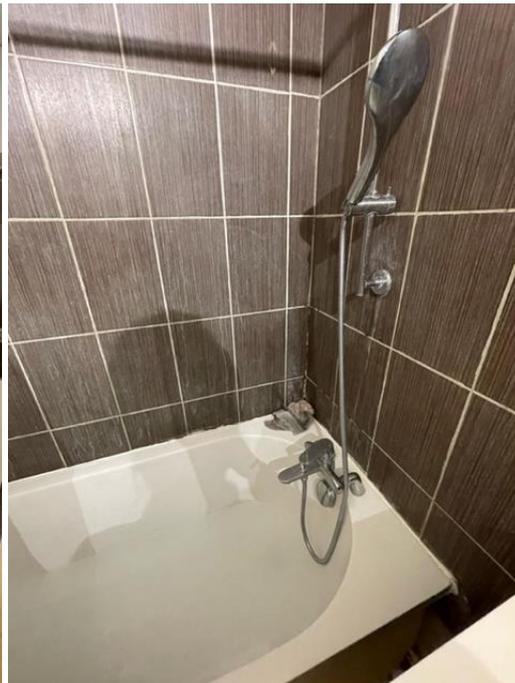
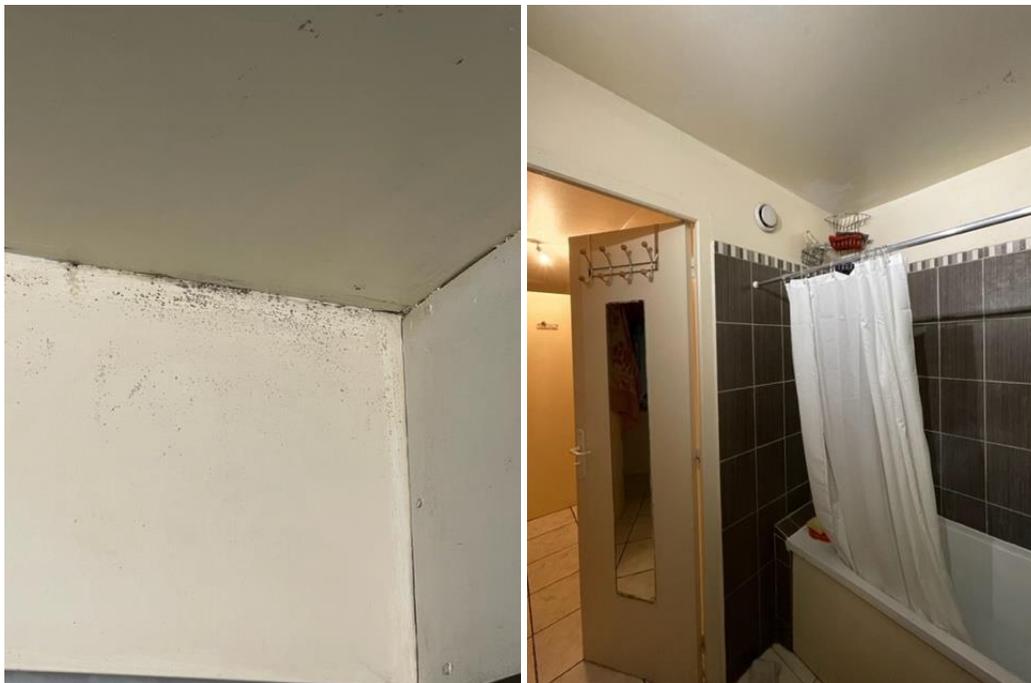
### **SALLE DE BAINS EN FACE AU FOND DU COULOIR**

On y accède par une porte qui s'ouvre et se ferme avec difficulté.

Les murs sont recouverts de peinture en état d'usage ainsi que d'une crédence composée de carreaux de carrelage en état d'usage le long des cloisons accueillant les points d'eau. Je constate des traces d'humidité sur le coffrage situé au-dessus de la baignoire et du lavabo ainsi que des traces de moisissure sur la peinture située au-dessus de la crédence.

Je constate qu'une légère odeur d'humidité se dégage de cette pièce.

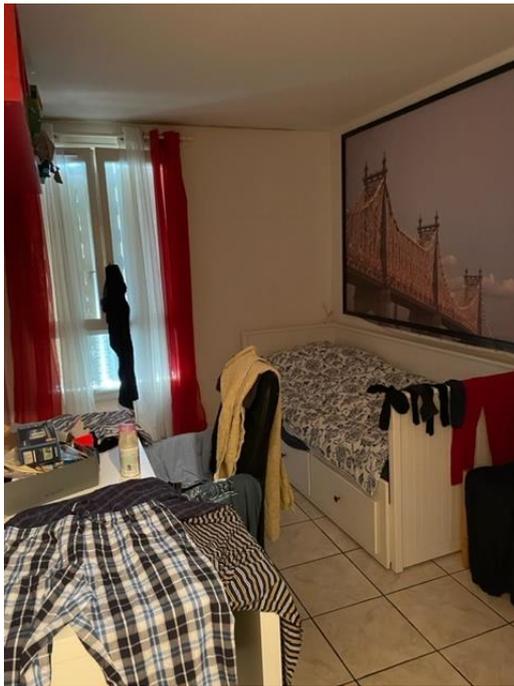
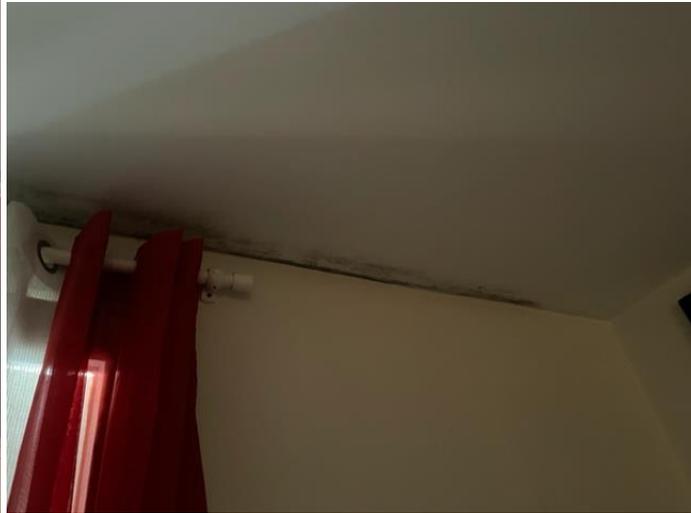
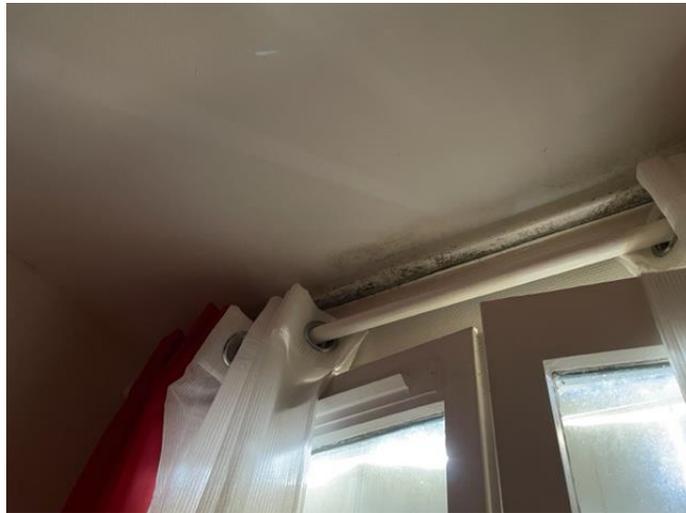
## **DEUXIEME CHAMBRE SUR LA DROITE**

Le plafond est recouvert de peinture. Des traces d'humidité sont visibles, notamment au-dessus de la cloison accueillant la fenêtre.

La pièce prend jour par une fenêtre en bois, double battant, double vitrage qui s'ouvre et se ferme correctement. Elle est équipée, à l'extérieur, de persiennes en PVC. Je relève la présence de traces de moisissure sur les structures de fenêtre en bois (il en est de même pour les autres fenêtres de l'appartement). Le bois est gondolé et présente des traces moisissure tout comme les dalles minérales situées juste au-dessus, au niveau de cette fenêtre.

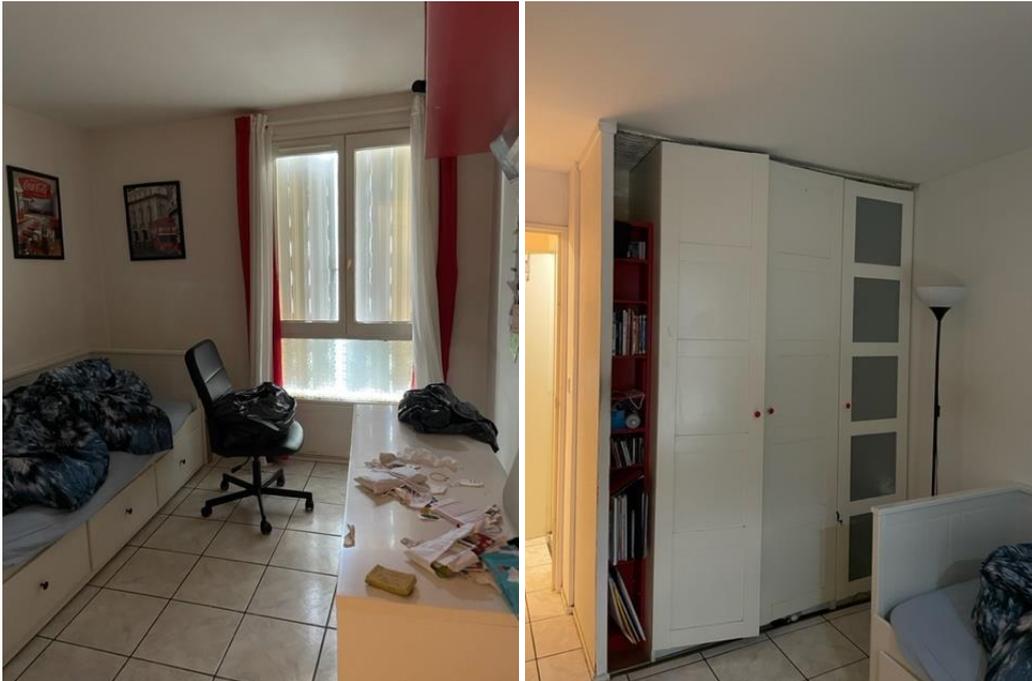
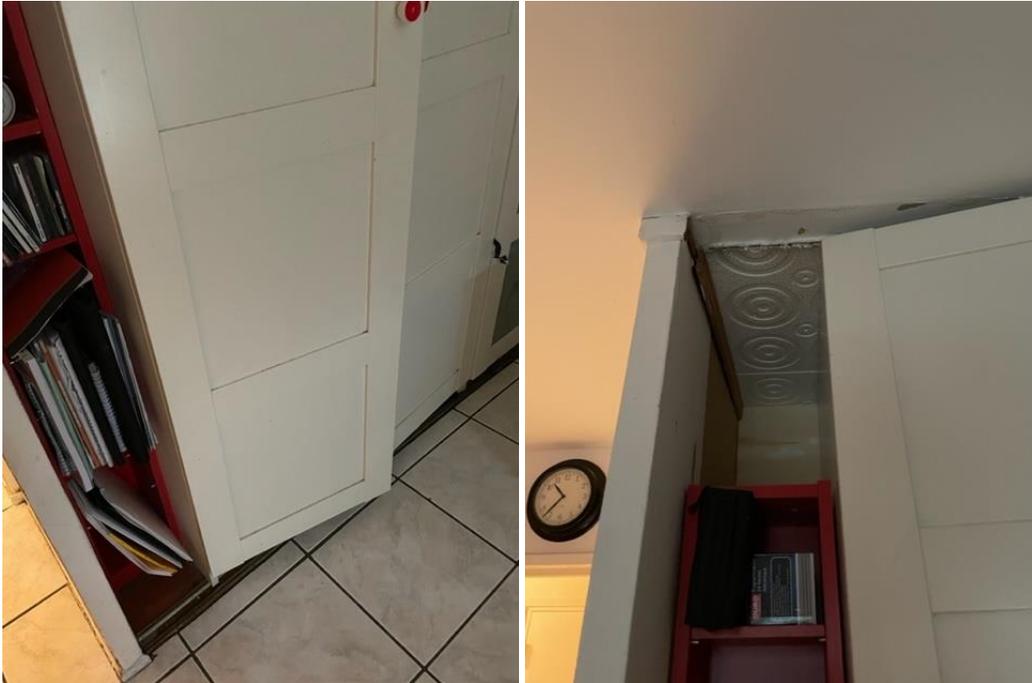
### TROISIEME CHAMBRE

La pièce prend jour par une fenêtre en bois, double battant, double vitrage qui s'ouvre et se ferme correctement. Elle est équipée, à l'extérieur, de persiennes en PVC. Je relève la présence de traces de moisissure sur les structures de fenêtre en bois (il en est de même pour les autres fenêtres de l'appartement). Le bois est gondolé et présente des traces moisissure tout comme les dalles minérales situées juste au-dessus, au niveau de cette fenêtre.

- *Une armoire laquelle a été glissée dans un placard initialement intégré. Les portes coulissantes du placard ont été dégonflées pour laisser la place à cette armoire.*
