PROCES-VERBAL DE DESCRIPTION

**L’AN DEUX MILLE VINGT ET UN
ET LE SEIZE DECEMBRE**

Certifie m'être transporté ce jour à 16 heures 10 sis 2 Allée Geneviève Anthonioz de Gaulle 93260 LES LILAS cadastré section F n° 229623262356236 Lot de volume n° 1

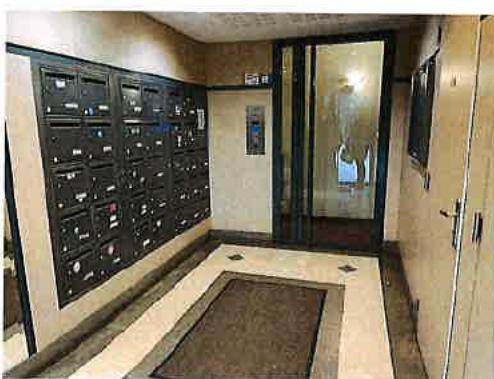
Rez-de-chaussée :

Sol : le sol est recouvert de carrelage en état d'usage.

Murs : les murs sont recouverts de panneaux de bois en état d'usage avec miroirs intégrés.

Plafond : le faux plafond acoustique est recouvert de peinture en état d'usage.

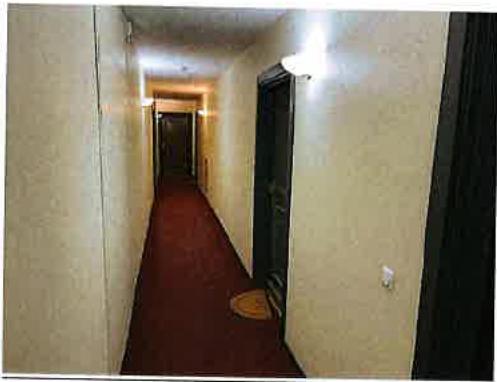
Etage :

Sol : le sol est recouvert de moquette en état d'usage.

Murs : les murs sont recouverts de peinture en état d'usage.

Plafond : le plafond est recouvert de peinture en état d'usage.

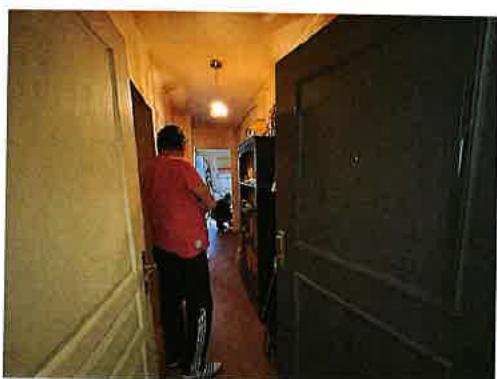
ENTREE ET COULOIR :

L'entrée se réalise par une porte en bois avec serrure renforcée en état d'usage.

Sol : le sol est recouvert de parquet très sale et tâché.

Murs : les murs sont recouverts de peinture très sale et jaunies.
Présence d'un placard deux portes coulissantes en PVC en état d'usage.

Plafond : le plafond est recouvert de peinture jaunie.

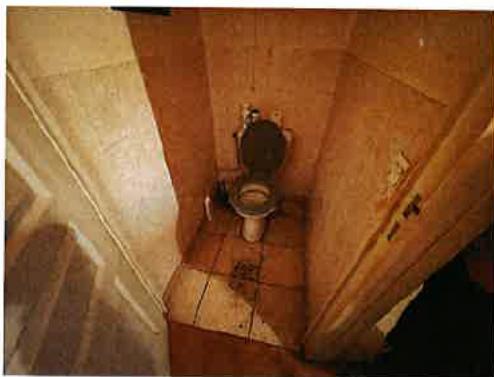
W.C :

L'accès se réalise par une porte en bois en état d'usage.

Sol : le sol est recouvert de carrelage en état d'usage.

Murs : les murs sont recouverts de faience mural sur la mi-hauteur en état d'usage et de peinture jaunie en continuité.

Plafond : le plafond est recouvert de peinture jaunie.

Généralités : présence d'un w.c cuvette à l'anglaise très sale en état d'usage.

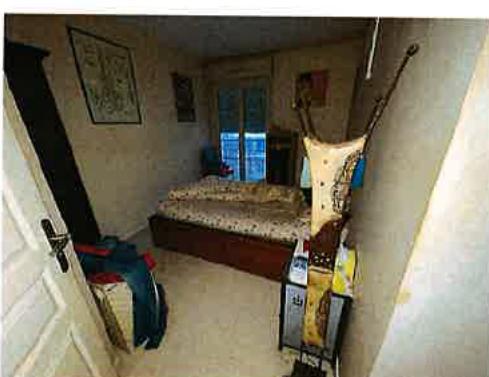
CHAMBRE :

L'accès se réalise par une porte en bois en état d'usage.

Sol : le sol est recouvert de parquet en état d'usage.

Murs : les murs sont recouverts de peinture jaunie.
Présence d'un placard 2 portes en état d'usage.

Plafond : le plafond est recouvert de peinture jaunie.

Fenêtre : présence d'une porte-fenêtre double vantaux ouvrante en PVC double vitrage en état d'usage avec volets roulants mécaniques en PVC en état d'usage et garde-corps métallique ajouré en état d'usage.

Généralités : présence d'un radiateur en état d'usage.

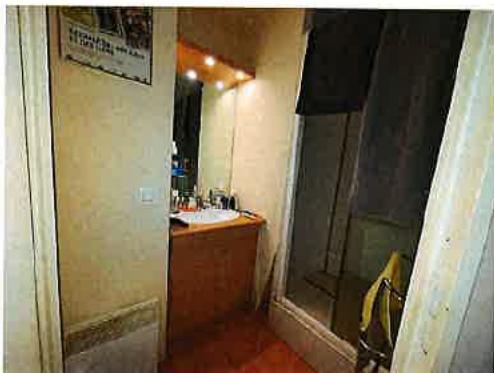
SALLE D'EAU :

L'accès se réalise directement depuis la chambre par une porte en bois en état d'usage.

Sol : le sol est recouvert de carrelage en état d'usage.

Murs : les murs sont recouverts de papier peint en mauvais état arraché en de multiples endroits.

Plafond : le plafond est recouvert de peinture en état d'usage.

Généralités : présence d'une cabine de douche en état d'usage, d'un meuble de salle de bains 2 portes surmonté d'un lavabo en état d'usage et d'un radiateur en état d'usage.

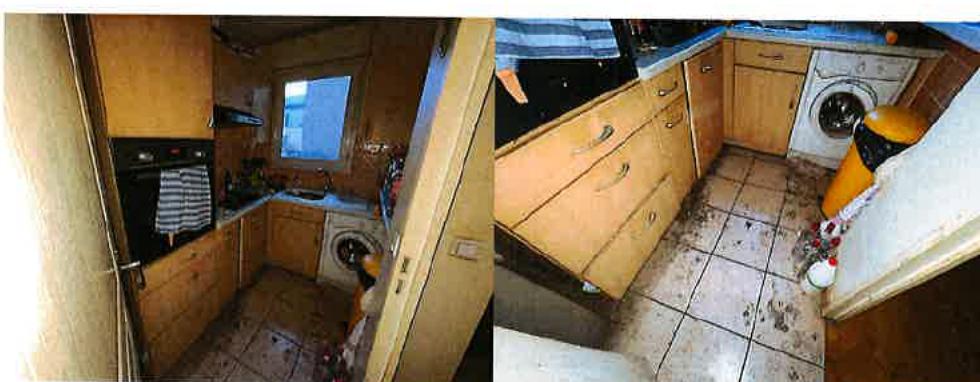
CUISINE :

L'accès se réalise par une porte en bois très sale.
La cuisine est équipée de meubles bas et hauts en bois en mauvais état sale avec un évier un bac, une hotte aspirante et de l'électroménager encastré.

Sol : le sol est recouvert de carrelage très sale et encrassé.

Murs : les murs sont recouverts de peinture très sale avec crédence en carrelage très sale.

Présence d'un placard en bois 2 portes en état d'usage.

Plafond : le plafond est recouvert de peinture très sale.

Fenêtre : présence d'une fenêtre simple vantail ouvrante en PVC double vitrage en état d'usage.

Généralités : présence d'un ballon d'eau chaude dans le placard.

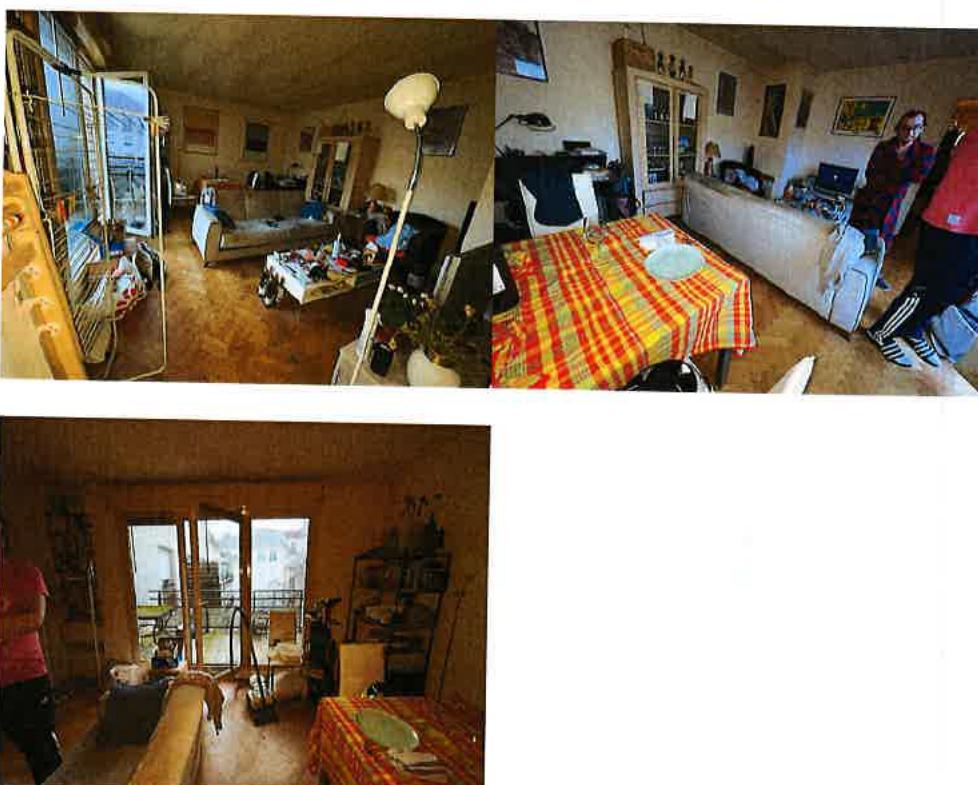
SALON :

Absence de porte.

Sol : le sol est recouvert de parquet sale en état d'usage.

Murs : les murs sont recouverts de peinture sale et jaunie.

Plafond : le plafond est recouvert de peinture sale et jaunie.

Fenêtre : présence d'une porte-fenêtre double vantaux ouvrante en PVC double vitrage avec en continuité une baie fixe en PVC double vitrage l'ensemble avec volets roulants mécaniques en PVC en état d'usage. La porte-fenêtre donne accès à une petite terrasse d'environ 8 m²

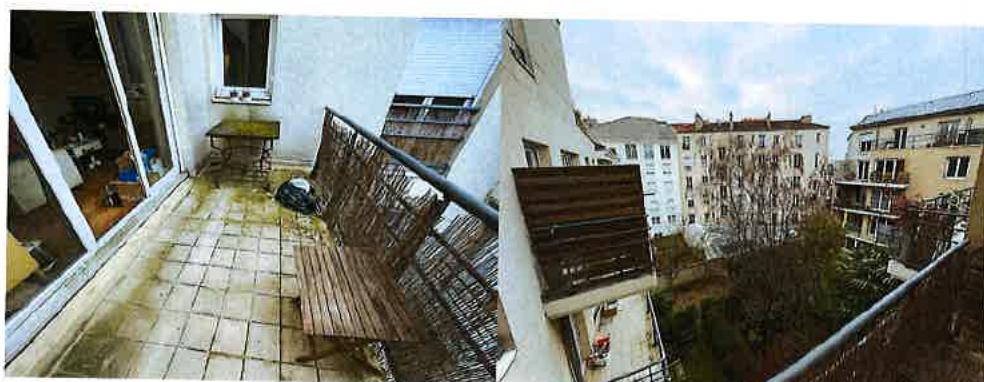
TERRASSE :

Le sol en état d'usage est carrelé et le garde-corps métallique ajouré est en état d'usage.
