PROCES-VERBAL DE DESCRIPTION

Certifie m'être transporté ce jour à 10 heures 40, sis 21 Rue Maurice Berteaux cadastré section AW n° 878 93150 LE BLANC MESNIL.

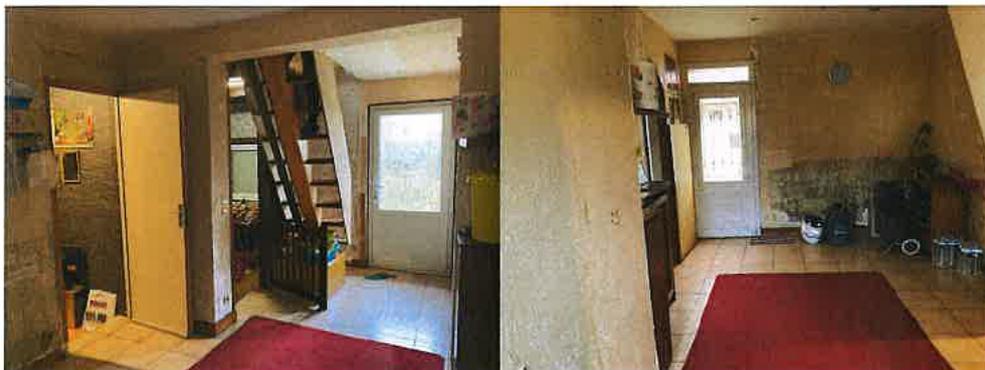
HALL :

L'entrée se réalise par une porte en PVC partie centrale vitrée. Le bâti de la porte côté intérieur est en très mauvais état et présente des fissures au niveau du mur.

Sol : le sol est recouvert de carrelage en mauvais état avec de nombreux éclats.

Murs : les murs sont recouverts de papier peint en mauvais état déchiré en de multiples endroits.

Le mur gauche au niveau de la porte d'entrée est en très mauvais état et présente des fissures prononcées.

Plafond : le faux plafond avec spots encastrés est recouvert de peinture en état d'usage et de papier peint en partie fond en mauvais état déchiré.

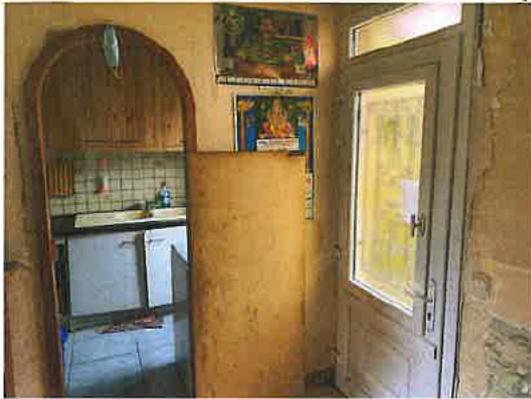
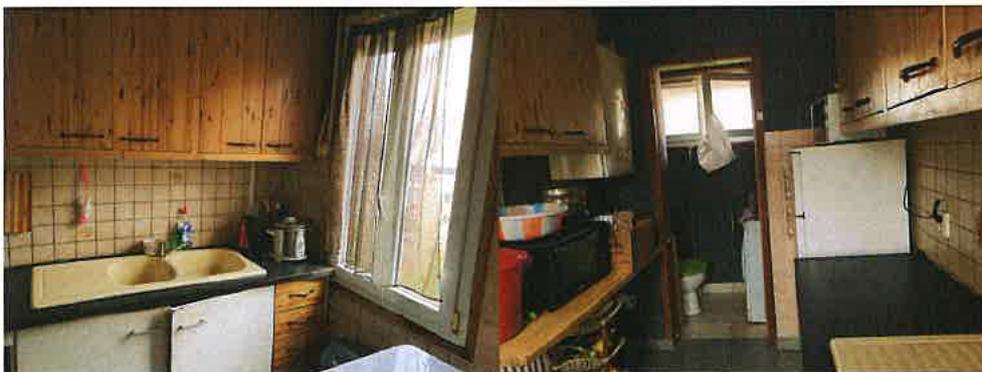
CUISINE :

La cuisine est équipée de meubles bas et hauts en bois en état d'usage avec évier double en composite.

Sol : le sol est recouvert de carrelage en mauvais état avec éclats multiples.

Murs : les murs sont recouverts de papier peint en mauvais état avec crédence recouverte de faïence murale en état d'usage.

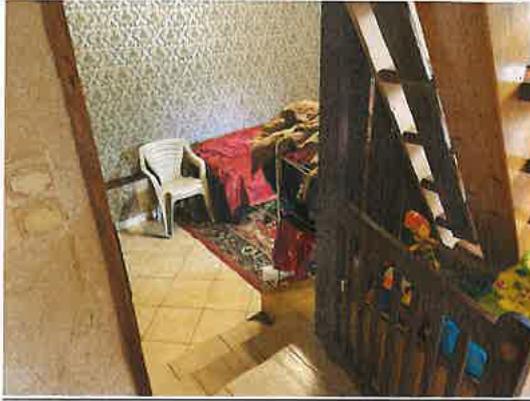
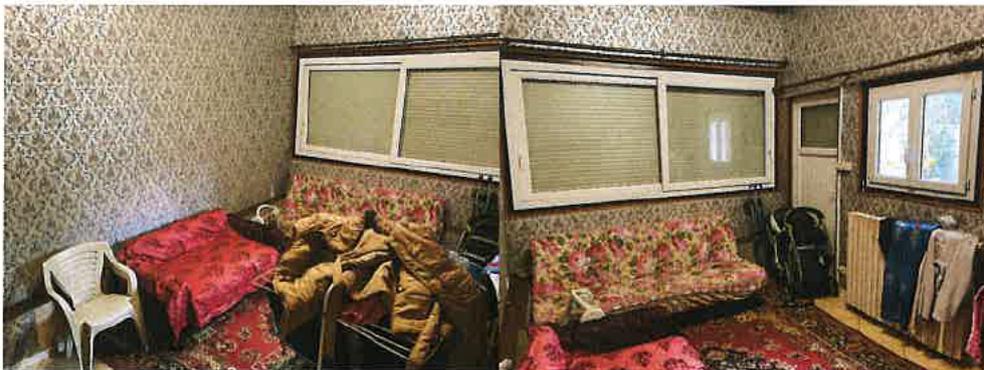
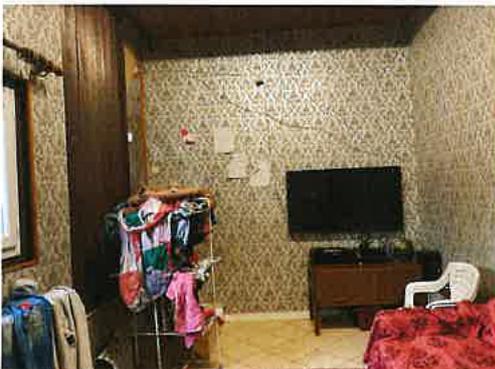
SALON :

Sol : le sol est recouvert de carrelage en état médiocre avec multiples éclats.

Généralités : présence d'un radiateur rouillé

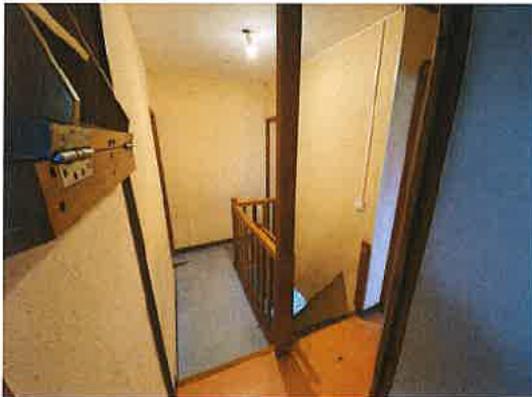
HALL :

Sol : le sol est recouvert de linoléum en mauvais état.

Murs : les murs sont recouverts de papier peint en mauvais état.

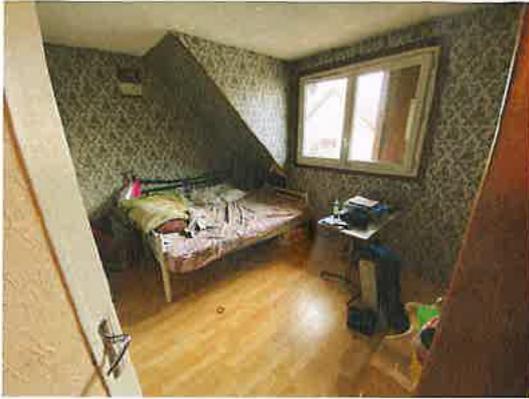
CHAMBRE GAUCHE SUR RUE :

Généralités : présence d'un conduit d'évacuation cheminée avec de l'amiante.

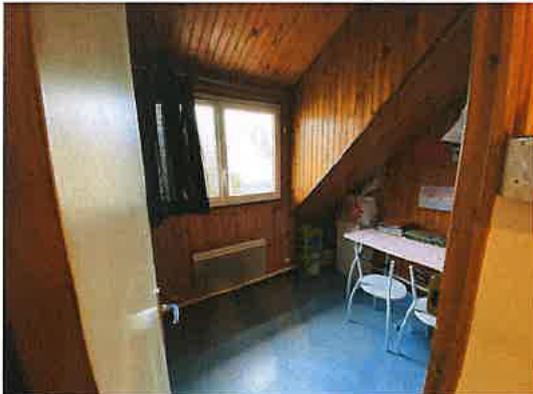
CHAMBRE FACE ESCALIER SUR RUE :

Sol : le sol est recouvert de linoléum en mauvais état.

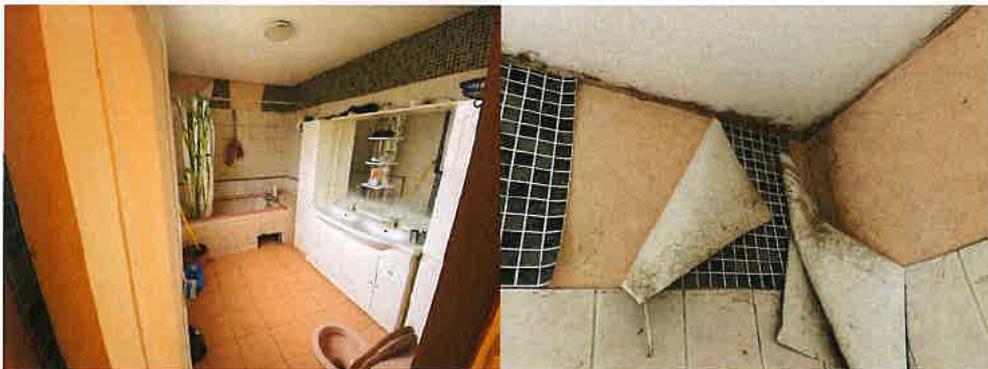
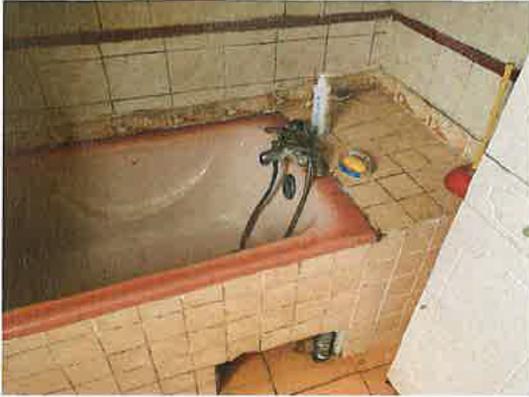
SALLE DE BAINS SUR ARRIERE :

Murs : les murs sont recouverts de faïence vétuste et de papier peint en mauvais état déchirés en de multiples endroits.

Plafond : le plafond est recouvert de peinture en mauvais état avec moisissure en angle notamment au-dessus de la baignoire.

Généralités : présence d'une baignoire en mauvais état au niveau du coffrage notamment.

Présence d'un meuble de salle de bains avec deux lavabos en mauvais état.
