PROCES-VERBAL DE DESCRIPTION

**L'AN DEUX MILLE VINGT ET UN
ET LE SEIZE DECEMBRE**

Certifie m'être transporté ce jour à 13 heures 00 sis 6 Avenue Albert Thomas et 56 Allée Jules Guesde 93320 LES PAVILLONS SOUS BOIS cadastré section AE n° 35 et plus Précisément porte gauche en fer 6 bis Avenue Albert Thomas 93320 LES PAVILLONS SOUS BOIS.

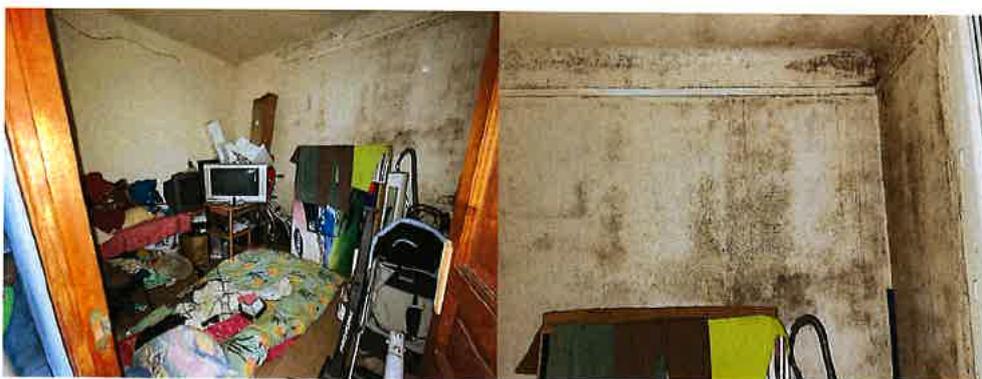
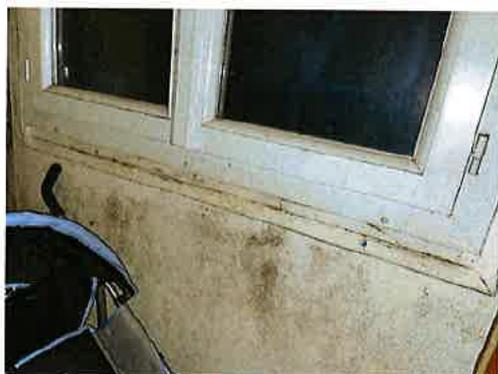
CHAMBRE SUR RUE :

Murs : les murs sont recouverts de toile de verre en mauvais état avec moisissure prononcée en de multiples endroits.

Plafond : le plafond est recouvert de toile de verre peinte en mauvais état avec moisissure prononcée en de multiples endroits.

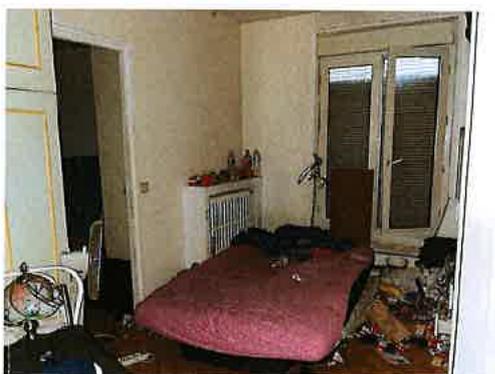
CHAMBRE EN ENFILADE SUR RUE :

Murs : les murs sont recouverts de toile de verre en mauvais état avec moisissure prononcée en de multiples endroits.

Plafond : le plafond est recouvert de toile de verre peinte en mauvais état avec moisissure prononcée en de multiples endroits.
