PROCES-VERBAL DE DESCRIPTION

**L'AN DEUX MILLE VINGT ET UN
ET LE DIX-NEUF MAI**

Certifie m'être transporté ce jour à 09 heures 00 sis 4 Avenue Maréchal 93240 STAINS cadastré section A n°497.

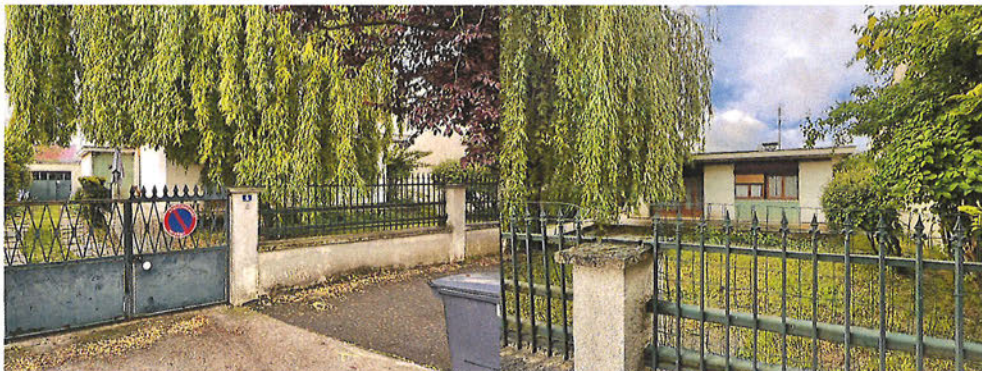
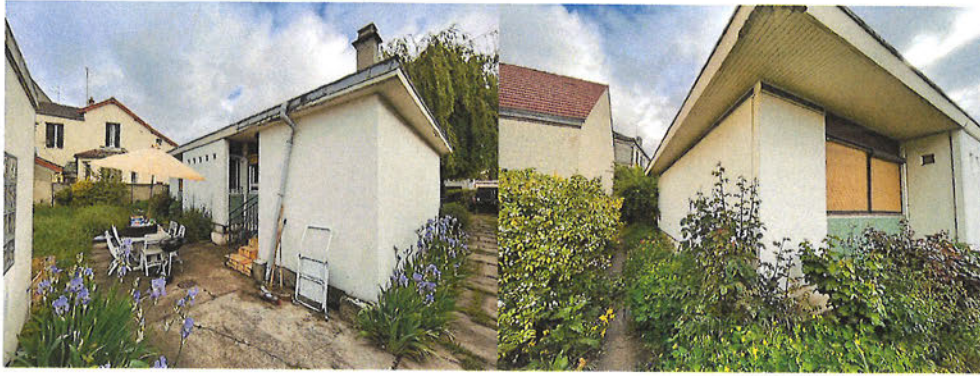
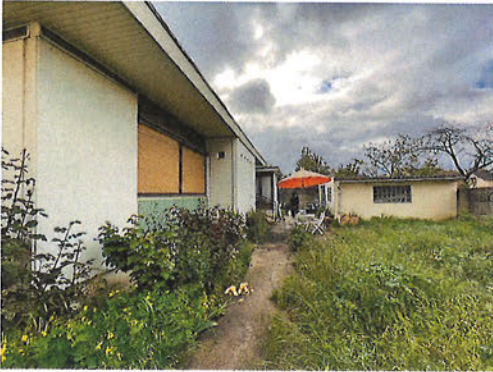
Il s'agit d'une maison d'habitation individuelle de plain-pied datant des années 1960 élevée sur vide-sanitaire avec toit terrasse.

Le gros-œuvre est édifié de maçonnerie à base de béton vibré préfabriqué, les façades sont sous enduit vieillissant et recouverts en partie de parements de mosaïque. La toiture est une toiture terrasse.

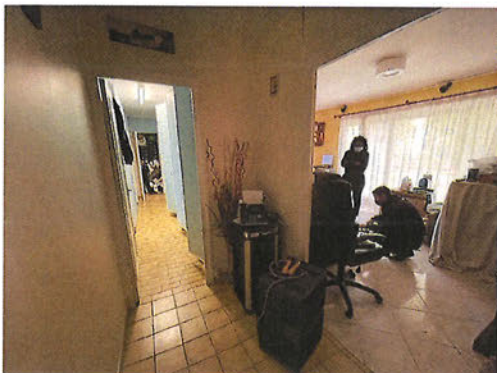
ENTREE ET HALL :

Murs : les murs sont recouverts de peinture vétuste.

Plafond : le plafond est recouvert de peinture en mauvais état avec dégât des eaux et peinture écaillée en certains endroits.

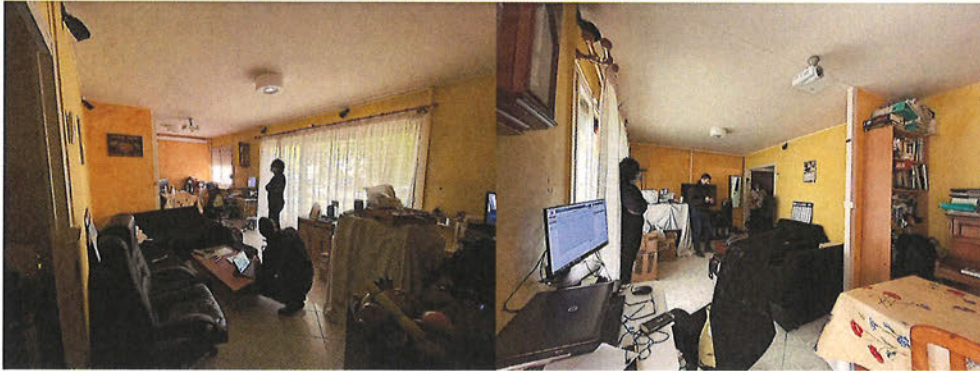
SALON :

Murs : les murs sont recouverts de peinture en mauvais état écaillée en certains endroits notamment au niveau des fenêtres.

Fenêtre : présence d'une porte-fenêtre double vantaux ouvrante en bois double vitrage vétuste et d'une fixe en continuité en bois double vitrage vétuste avec volets roulants aluminium électrique en état d'usage. La porte-fenêtre donne accès à une terrasse et jardin

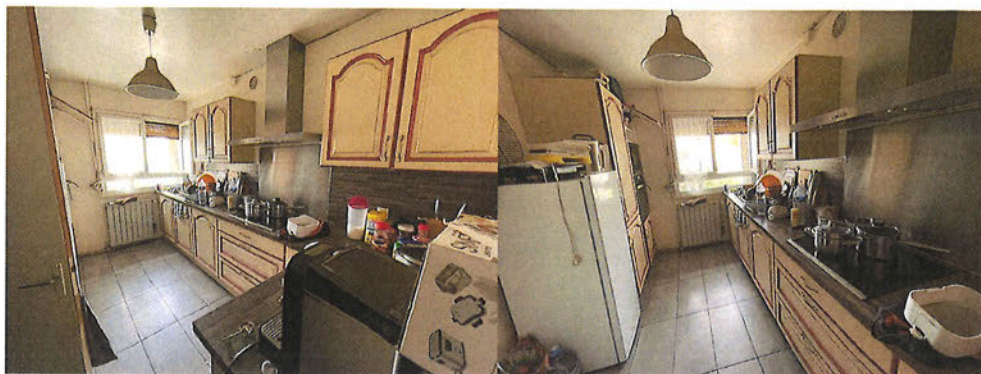
CUISINE :

Murs : les murs sont recouverts de peinture en mauvais état écaillée en de multiples endroits. La crédence est constituée de plaques de bois mélaminées.

Plafond : le plafond est recouvert de peinture en mauvais état écaillée en de multiples endroits.

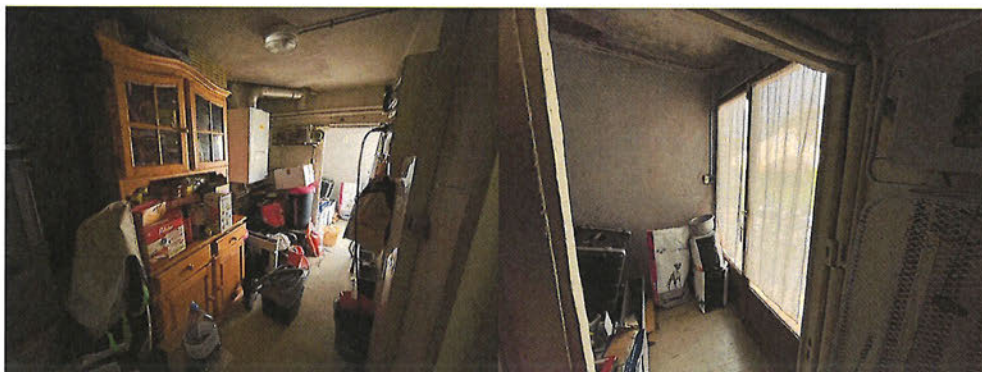
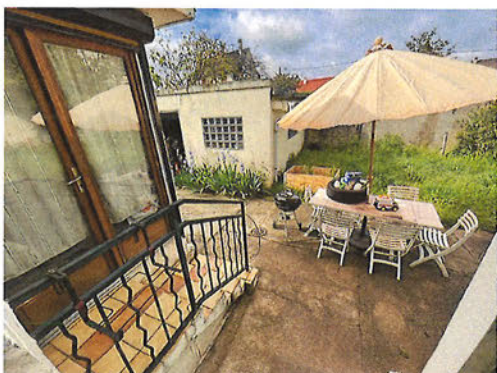
CELLIER-CHAUFFERIE :

Le diagnostiqueur expert me déclare que l'électricité et le tableau électrique sont en état d'usage et sans remarques particulières même si la terre n'est pas installée dans toutes les pièces. Il me déclare également que l'installation gaz est en état d'usage et n'appelle pas de remarques particulières à l'exception de l'absence de ventilation dans le cellier-chaufferie.

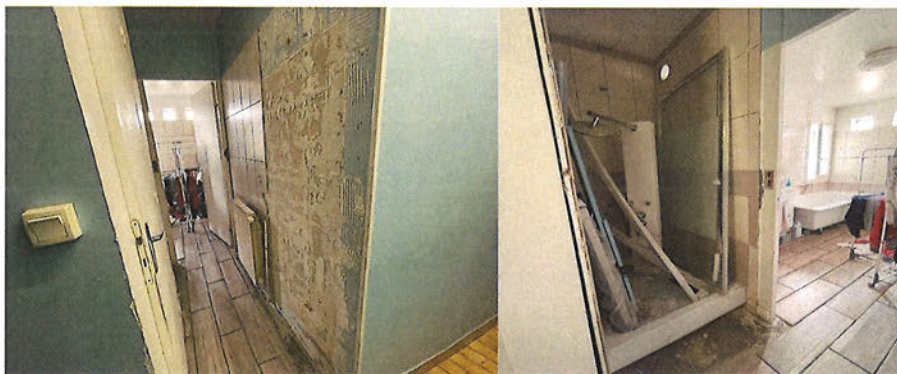
PETIT HALL D'ACCES A LA SALLE DE BAINS :

Une douche en cours de construction est en place avec un bac

Sol : le sol est recouvert de carrelage dont les joints ne sont pas réalisés.

Murs : les murs sont recouverts de faïence murale dont les joints ne sont pas entièrement réalisés.

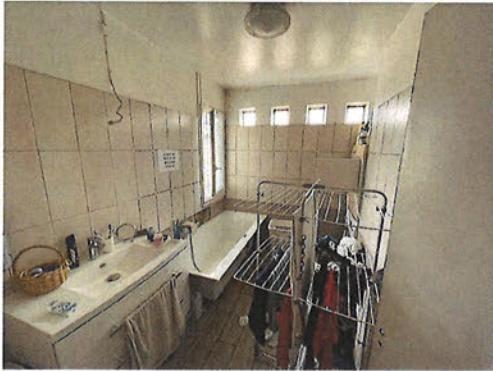
SALLE DE BAINS :

Sol : le sol est recouvert de carrelage dont les joints ne sont pas réalisés.

Murs : les murs sont recouverts de faïence murale dont les joints ne sont pas entièrement réalisés et de peinture en continuité en état d'usage.

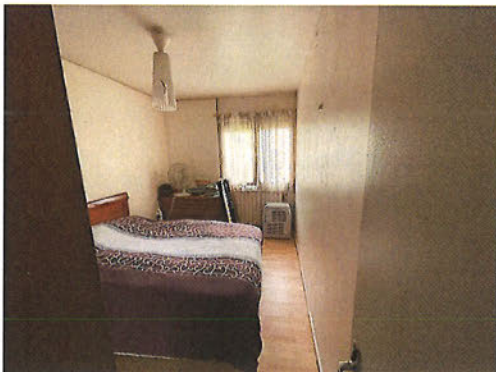
CHAMBRE 3 SUR RUE :

Murs : les murs sont recouverts de peinture en mauvais état avec moisissure côté mur fenêtre.

Fenêtre : présence d'une fenêtre double vantaux en bois ouvrante double vitrage en mauvais état avec volets roulants mécaniques en PVC en état d'usage.

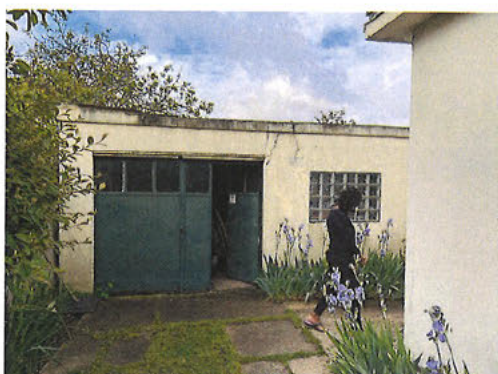
GARAGE :

L'accès se réalise par une porte double en fer vétuste

Plafond : le plafond est recouvert de planches de bois en mauvais état.
