PROCES VERBAL DE DESCRIPTION

- Que dans le cadre des actes préparatoires à la vente des biens et droits immobiliers saisis appartenant à _____ et à _____, il me requiert à l'effet de procéder à la description de la maison située 24, rue du Pressoir à COUBRON (SEINE-SAINT-DENIS), cadastrée section B n°425 pour 122 m² et correspondant, selon le fichier immobilier, à une maison élevée sur terre-plein comprenant au rez-de-chaussée : cuisine, salle à manger et arrière-cuisine et au premier étage : trois chambres et grenier, le tout couvert en tuiles.

Me suis transportée ce jour au 24, rue du Pressoir à COUBRON (SEINE-SAINT-DENIS),

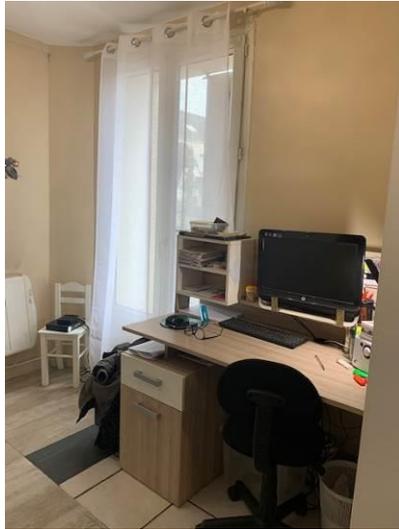
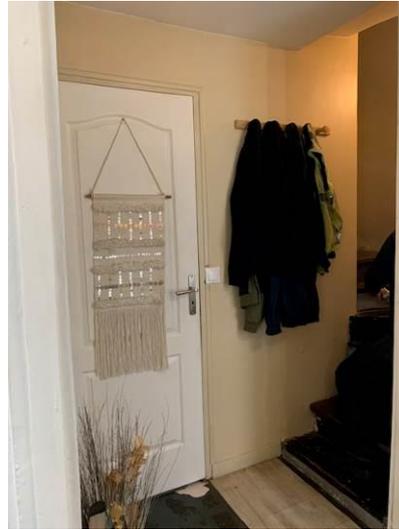
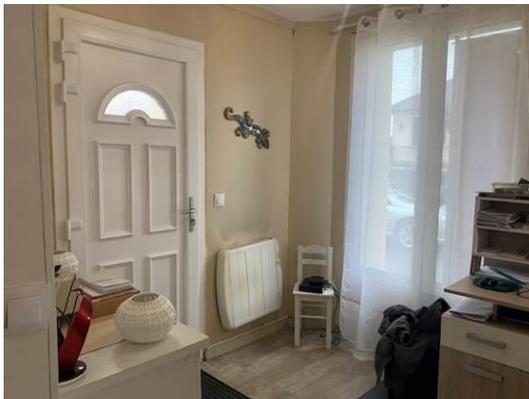
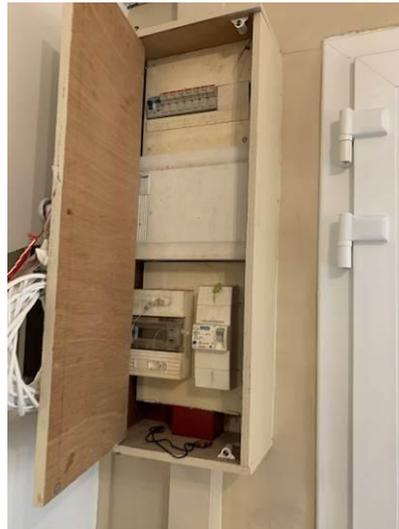
ENTREE

Le sol est recouvert de carreaux de carrelage et de lames de PVC dans un état vétuste.

Les murs sont recouverts de peinture en bon état.

Le plafond est recouvert de toile de verre elle-même recouverte de peinture en bon état.

La pièce prend jour par une fenêtre, à deux battants, équipée de montants en PVC et de double vitrage. Ladite fenêtre est équipée de volets en bois et donne sur la rue du Pressoir.

Je note la présence, dans cette entrée, du tableau électrique qui comporte également le compteur et le disjoncteur.

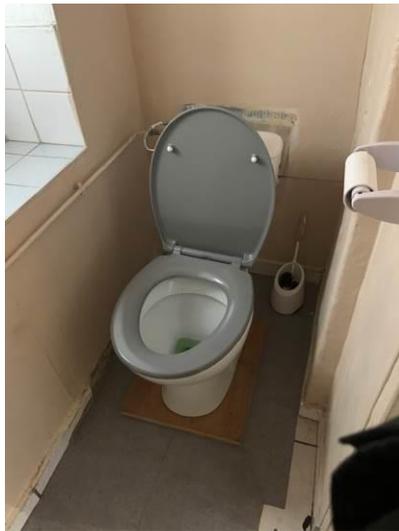
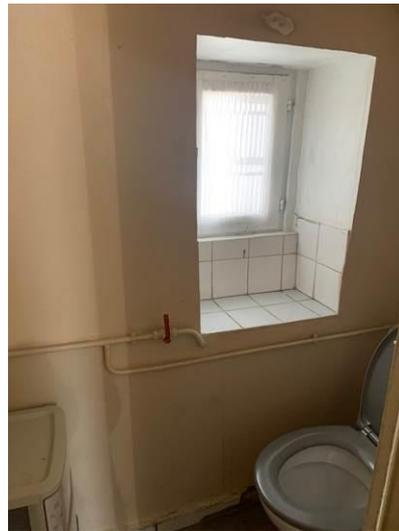
WC

Le sol est recouvert de carreaux de carrelage lui-même recouvert de dalles de linoléum dans un état vétuste.

Les murs sont recouverts de peinture en état d'usure normale.

Le plafond, situé sous la cage d'escalier, est recouvert de peinture en état d'usure normale.

La pièce prend jour par une fenêtre, à simple battant, équipée de montants en bois et de double vitrage.

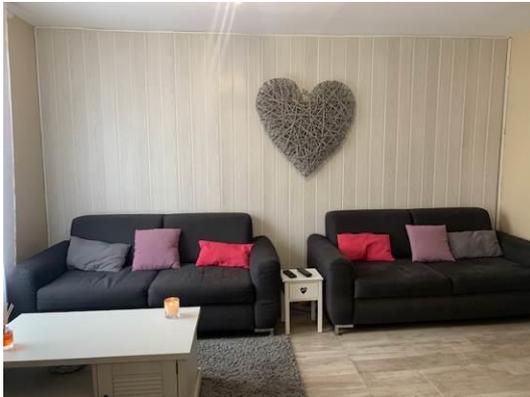
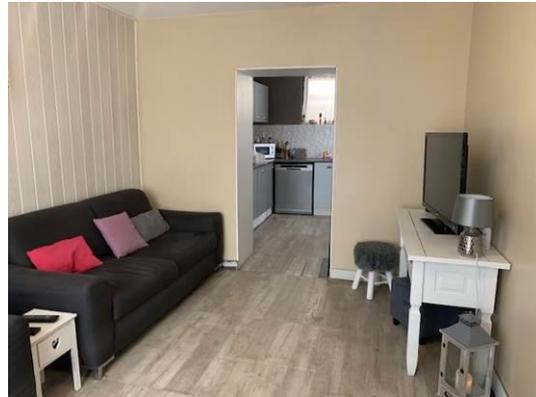
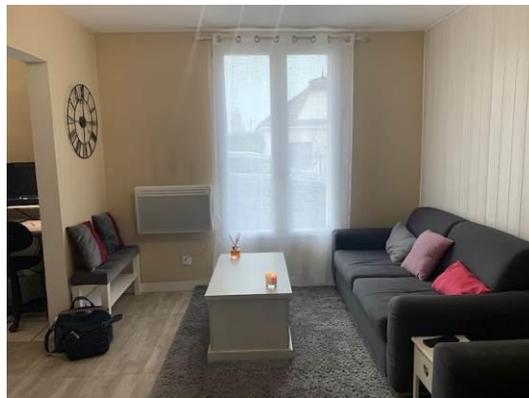
SALON

Le sol est recouvert de lames en PVC, en bon état.

Les murs sont recouverts de peinture en bon état et de lames en PVC en bon état.

Le plafond est recouvert de peinture en bon état.

La pièce prend jour par une fenêtre, à deux battants, équipée de montants en PVC et de double vitrage. Ladite fenêtre est équipée de volets en bois et donne sur la rue du Pressoir.

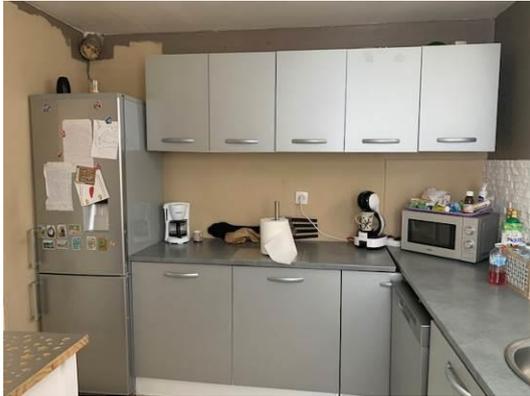
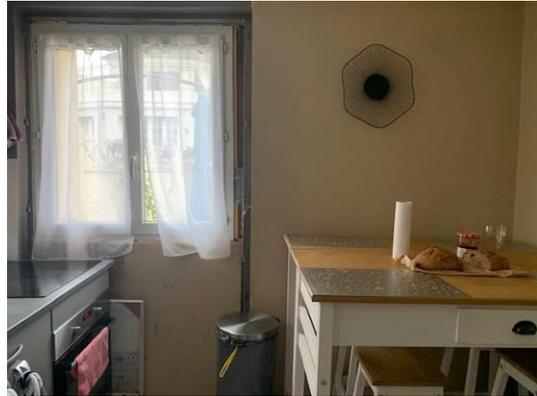
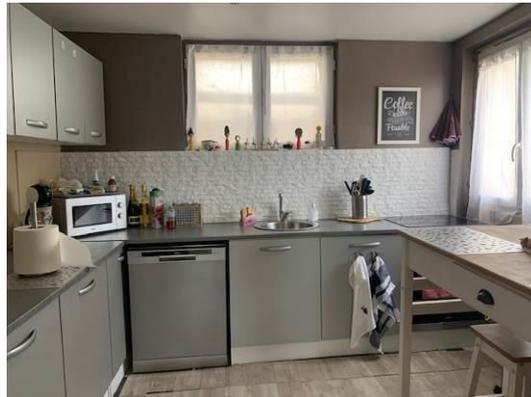
CUISINE

Le sol est recouvert de carreaux de carrelage eux-mêmes recouverts de dalles plastiques en d'usure normale.

Les murs sont recouverts de peinture en état d'usure avancée. Autour du plan de travail, le mur est recouvert de carreaux de plastique en bon état.

Le plafond est recouvert de peinture en état d'usure normale.

La pièce prend jour, côté jardin, par une fenêtre, à deux battants, équipée de montants en PVC et de double vitrage. Ladite fenêtre n'est pas équipée de volet.

La pièce prend également jour par une fenêtre, à deux battants, équipée de montants en aluminium et de simple vitrage. Ladite fenêtre donne sur l'appentis du jardin.

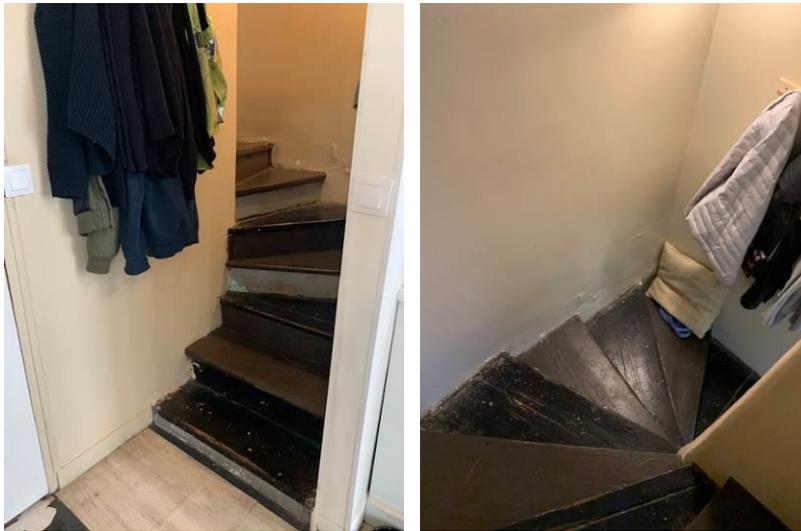
CAGE D'ESCALIER MENANT AU PREMIER ETAGE

Les murs sont recouverts de peinture en état d'usure normale, excepté en partie inférieure où je peux voir des cloques liées à l'humidité.

Les marches sont en bois, dans un état vétuste.

Le plafond est recouvert de peinture en bon état.

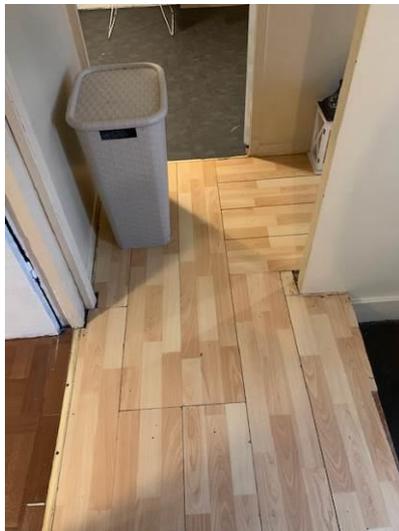
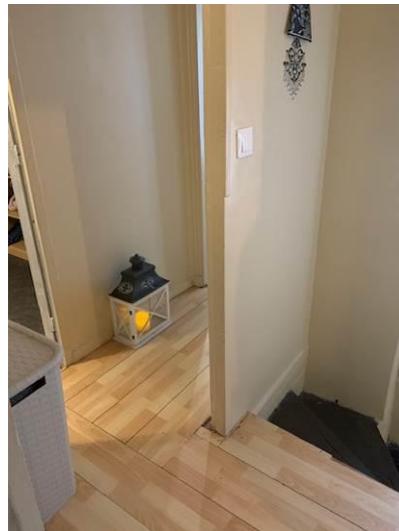
PALIER

Le sol est recouvert de lames de parquet dans un état vétuste.

Les murs sont recouverts de peinture en bon état.

Le plafond est recouvert de peinture en bon état.

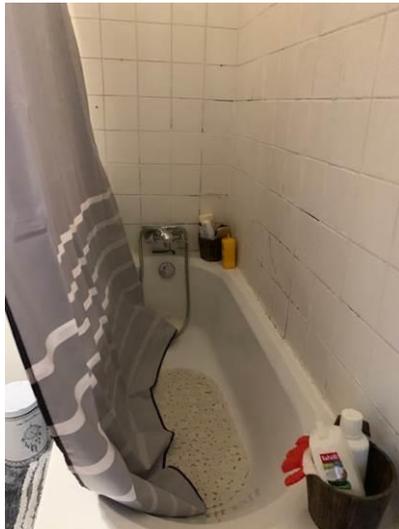
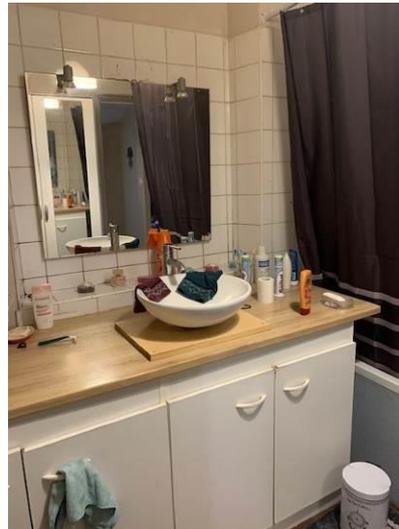
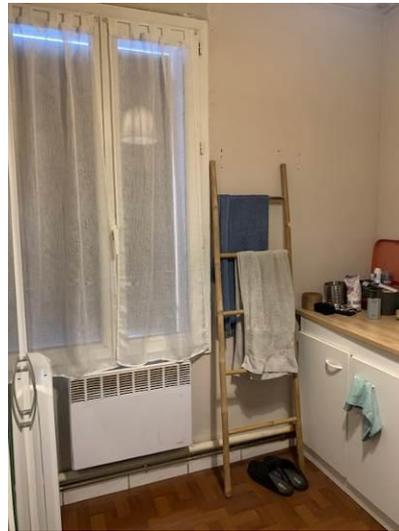
SALLE DE BAINS

Le sol est recouvert de dalles plastiques en état d'usure normale.

Les murs sont recouverts de peinture en état d'usure normale.

Le plafond est recouvert de toile de verre elle-même recouverte de peinture dans un état d'usure avancée.

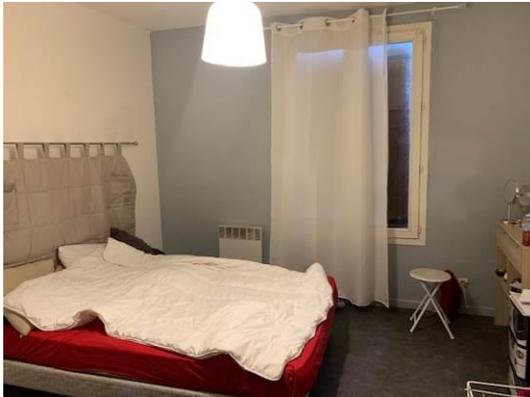
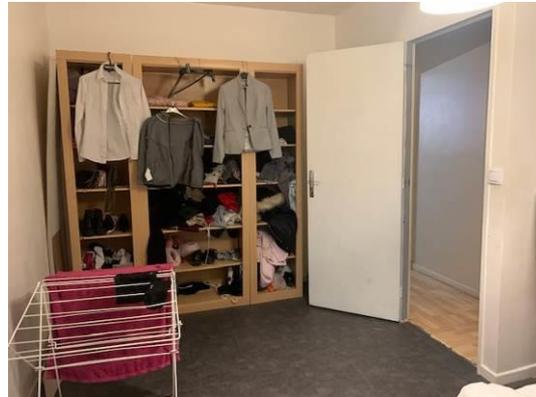
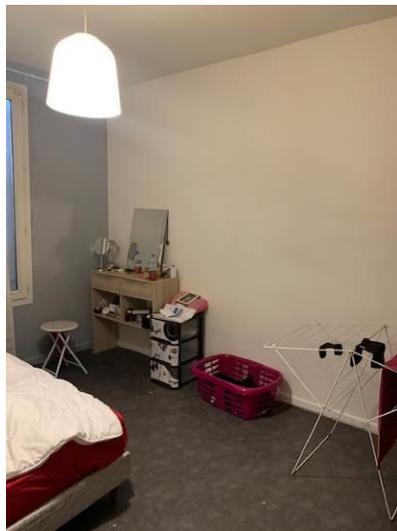
PREMIERE CHAMBRE A DROITE

Le sol est recouvert de dalles plastiques en bon état.

Les murs sont recouverts de peinture en bon état.

Le plafond est recouvert de peinture en bon état.

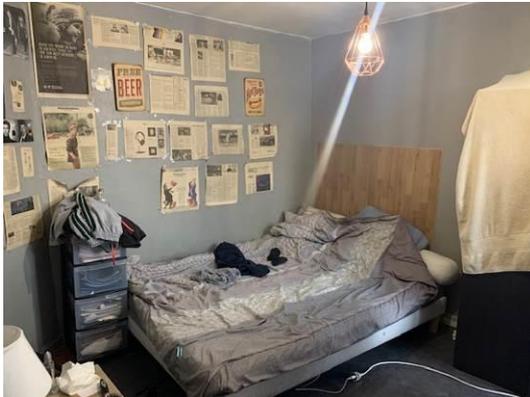
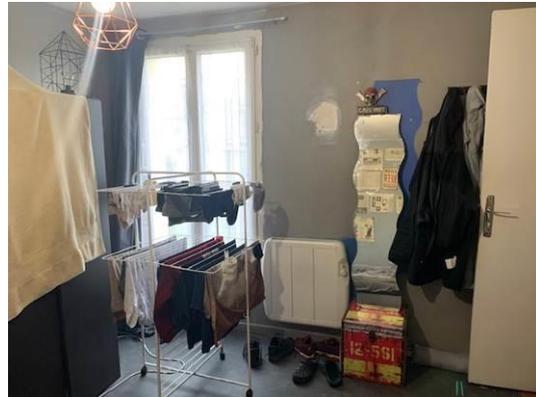
DEUXIEME CHAMBRE A DROITE

Le sol est recouvert de dalles plastiques en état d'usure normale.

Les murs sont recouverts de peinture dans un état vétuste.

Le plafond est recouvert de peinture en état d'usure normale.

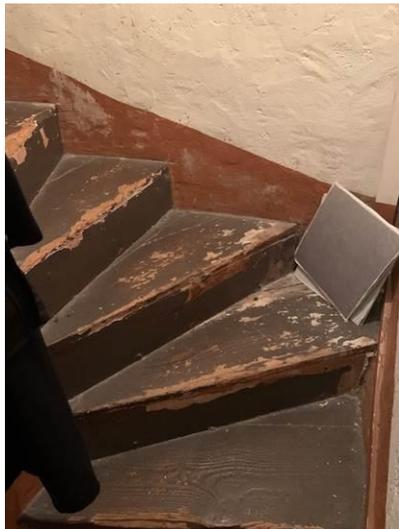
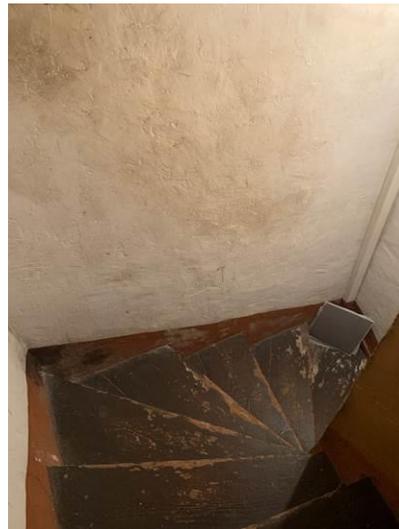
CAGE D'ESCALIER MENANT AU GRENIER

Les marches sont en bois, dans un état vétuste.

Les murs sont recouverts de peinture dans un état vétuste.

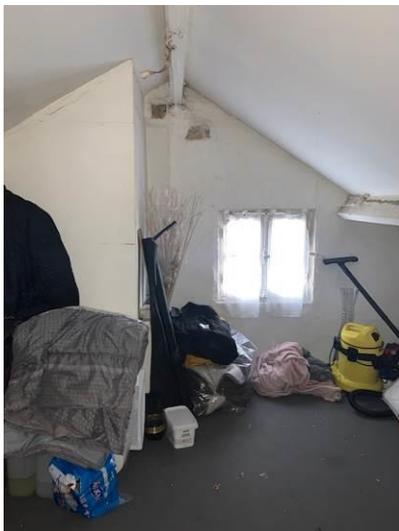
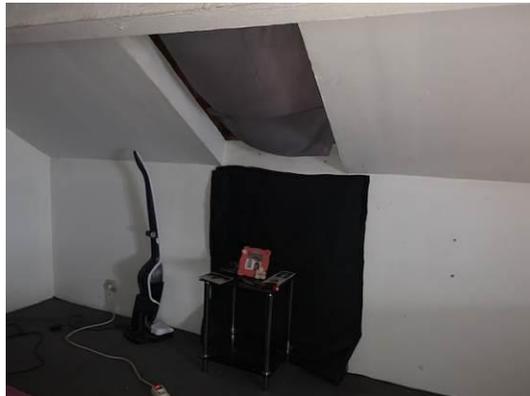
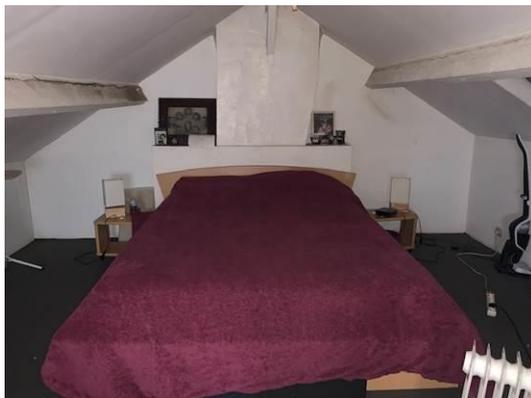
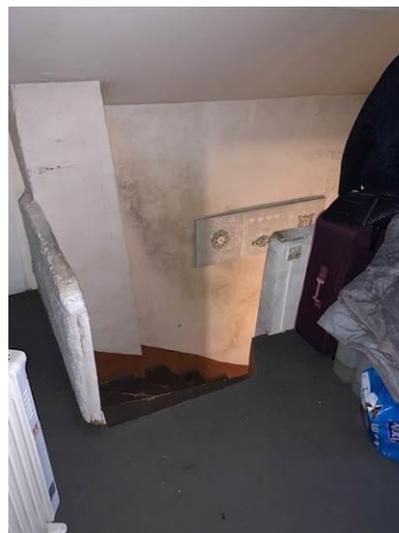
GRENIER (A USAGE DE CHAMBRE)

Le sol est recouvert de moquette dans un état vétuste.

Les murs sont recouverts de peinture dans un état vétuste.

Le plafond, situé sous la pente du toit, est recouvert de peinture dans un état vétuste.

La pièce prend jour par une fenêtre, à deux battants, équipée de montants en bois et de simple vitrage. Je note l'absence de volet.

La pièce prend également jour par une fenêtre de toit obstruée.
