PROCES-VERBAL DE DESCRIPTION

**L'AN DEUX MILLE VINGT DEUX
ET LE NEUF FEVRIER**

Certifie m'être transporté ce jour à 09 heures 00 sis 1 rue Armand et Paul Fumouze 93450 L'ILE SAIT DENIS cadastré section H n°22

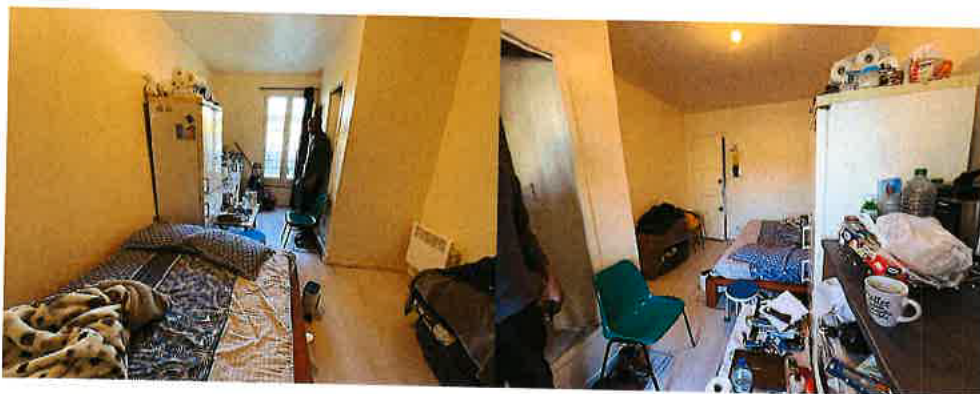
Coin cuisine : le coin cuisine st très sommairement équipé d'un plan de travail reposant sur tasseaux de bois et soutenu par des cales multiples. Le plan de travail dispose d'une plaque électrique chauffante deux feux et d'un évier simple bac.

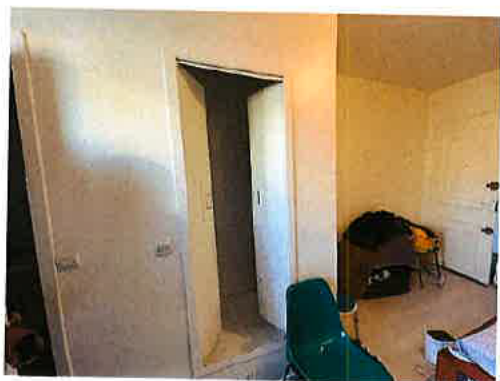
W.C :

L'accès se réalise par une porte en bois en état d'usage.

Sol : le sol est recouvert de carrelage en état d'usage.

Murs : les murs sont recouverts de faïence murale sur toute sa hauteur en état d'usage.

Plafond : le plafond est recouvert de peinture en état d'usage.

Généralités : présence d'un w.c cuvette à l'anglaise en état d'usage et d'un lave-mains à usage de lavabo de salle de bains.
