# PROCES VERBAL DE DESCRIPTION

Qu'une procédure de saisie immobilière est engagée sur un bien immobilier sis à FOURNANDIN (89320), au 16 rue du lavoir, appartenant à Monsieur

Me suis rendu ce jour à FOURNANDIN (89320), au 16 rue du lavoir, à 10 h 15, où, accompagné par Monsieur MOREAUX Alexandre, diagnostiqueur de la société AZIMUT CONSEILS à SENS, j'ai procédé aux constatations suivantes.

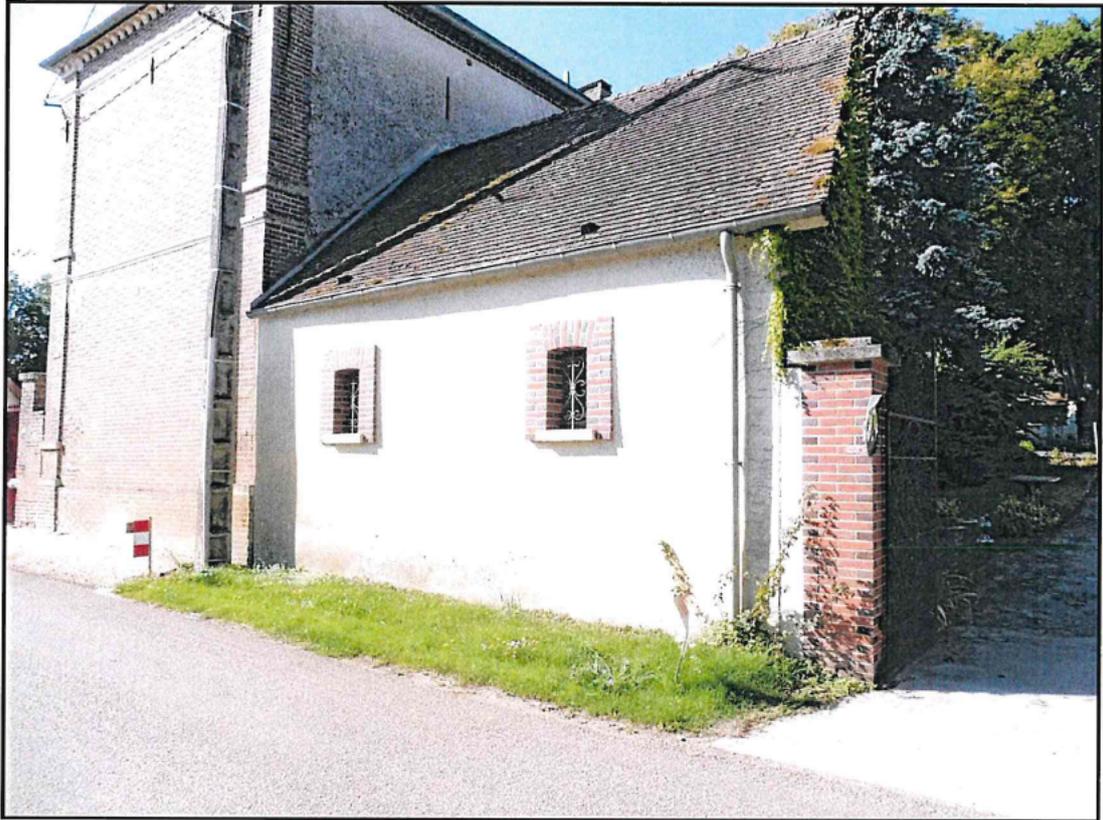
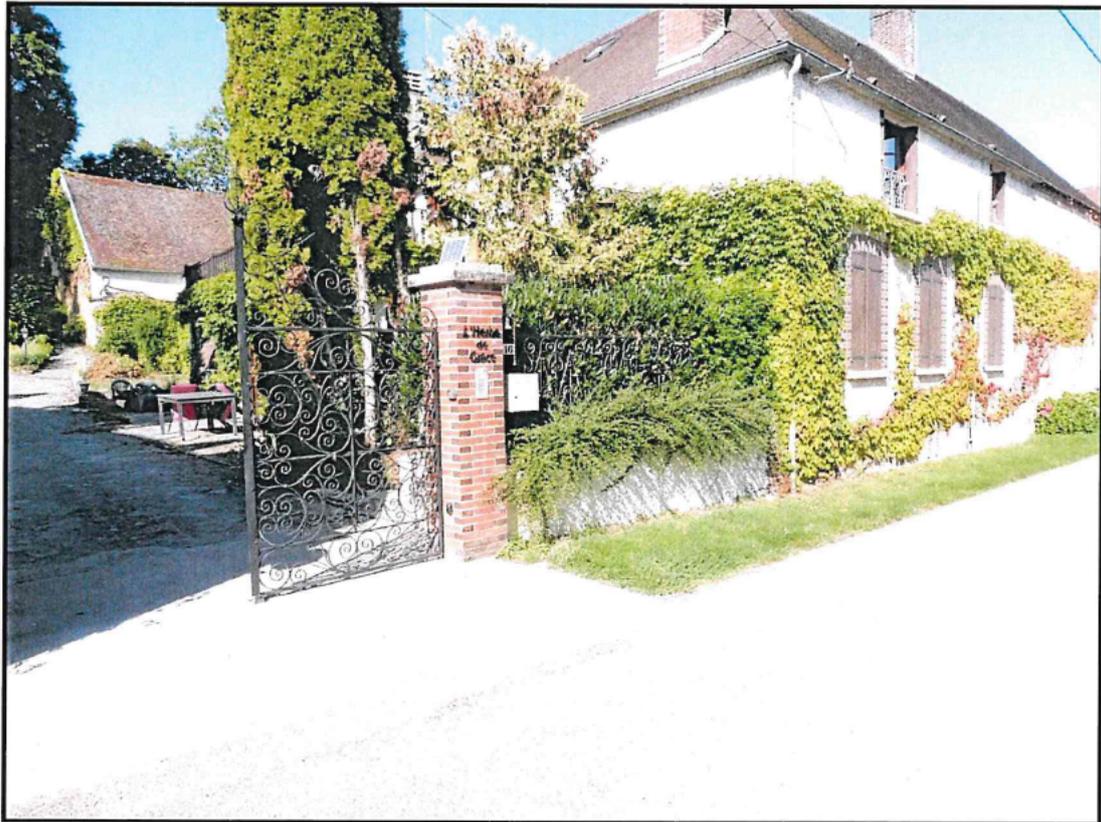
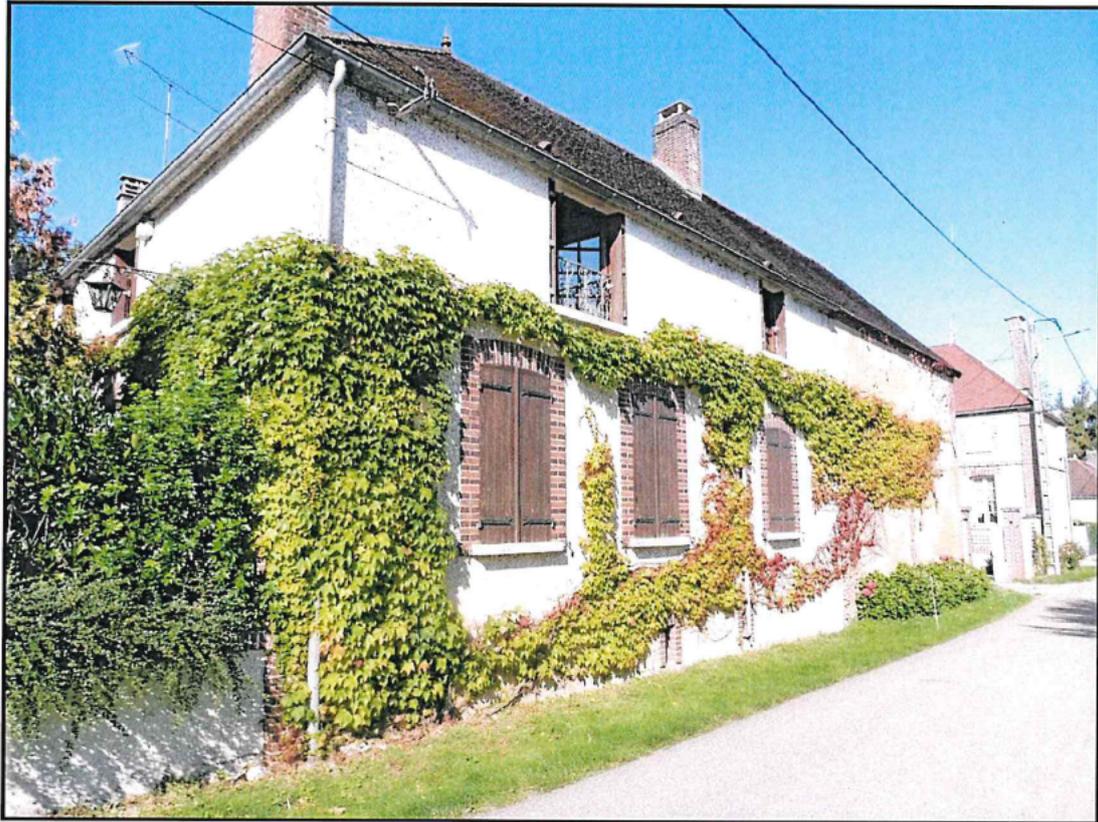
### Extérieur côté Sud de l'entrée :

Je constate la présence d'un bâtiment puis **d'une grille en fer forgé**, double battant, en place.

**Un muret** avec grille dans le prolongement, puis la partie habitation de la maison.

Je constate que celle-ci est constituée **d'un corps de ferme** dont une partie appartient au voisin.

**Toiture commune.** Je constate qu'il s'agit d'une toiture tuiles en place, avec **deux cheminées** présentes.

**Les fenêtres du rez-de-chaussée** comportent des volets en bois. **Les volets de l'étage** sont de type accordéon.

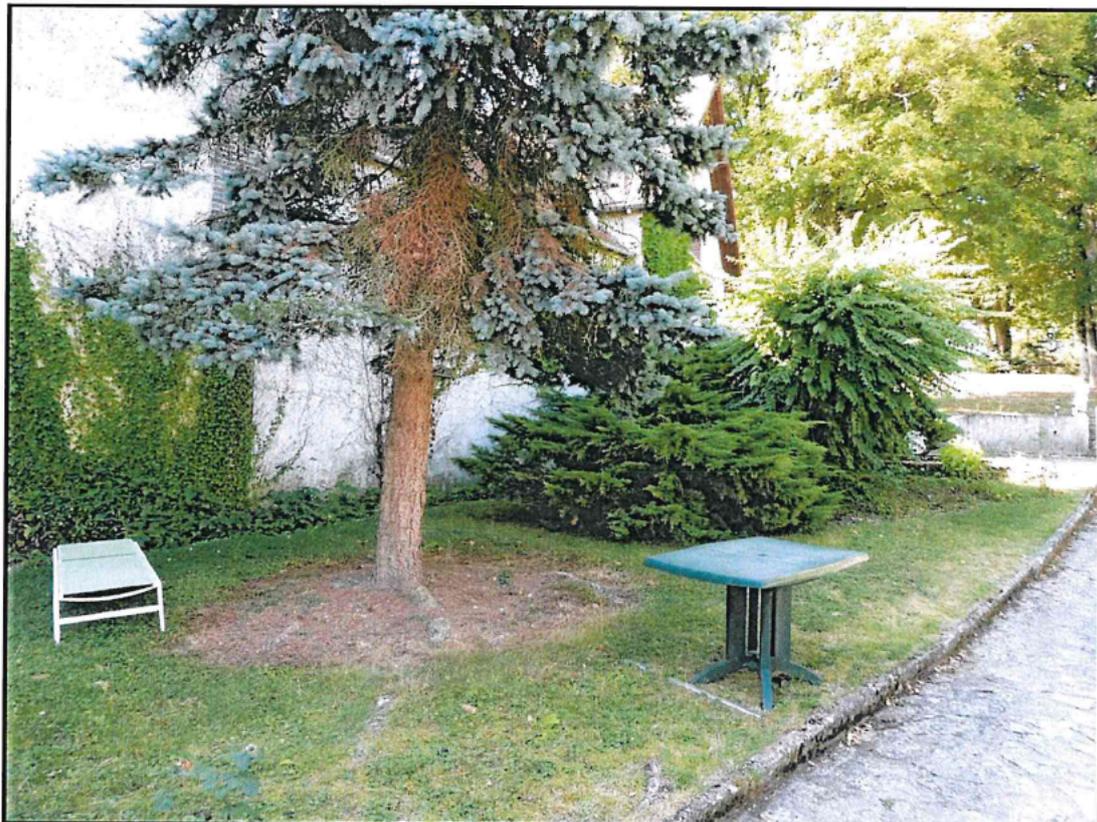
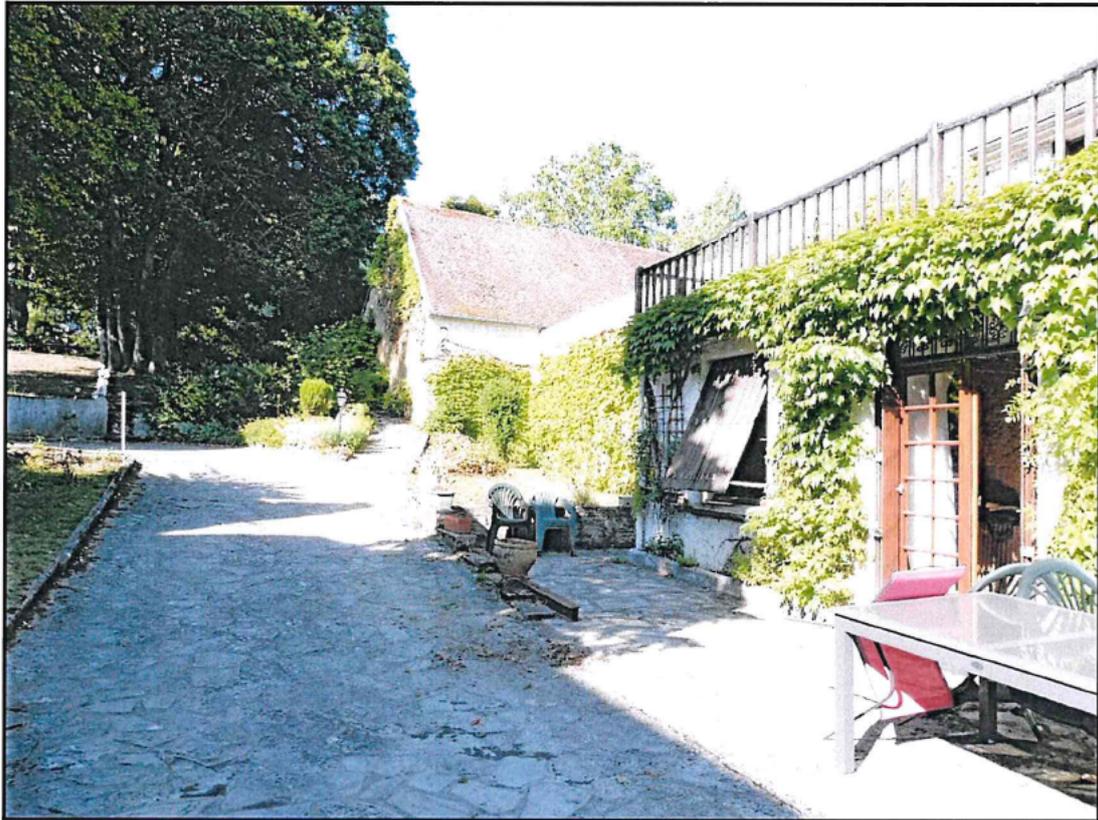
Dans la cour, les **espaces verts** sont entretenus.  
**Cour en pierres** avec ciment. L'ensemble entretenu, en bon état général. Les espaces vert entretenus.

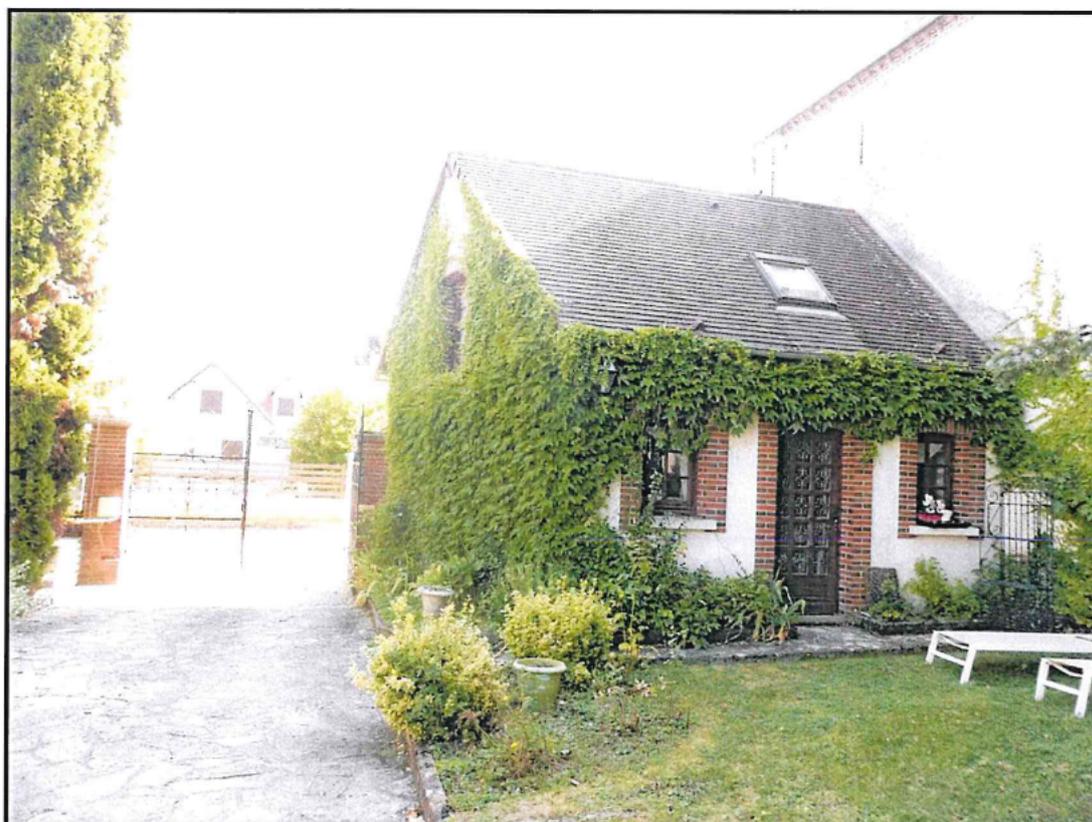
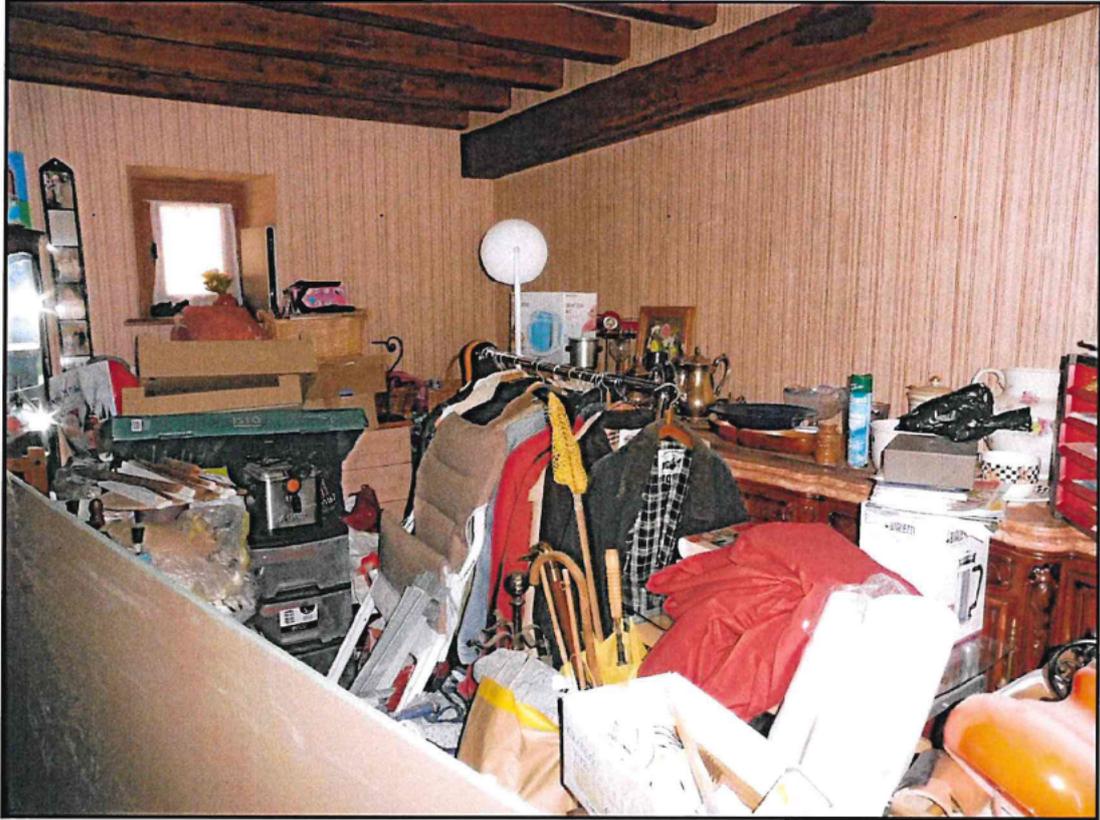
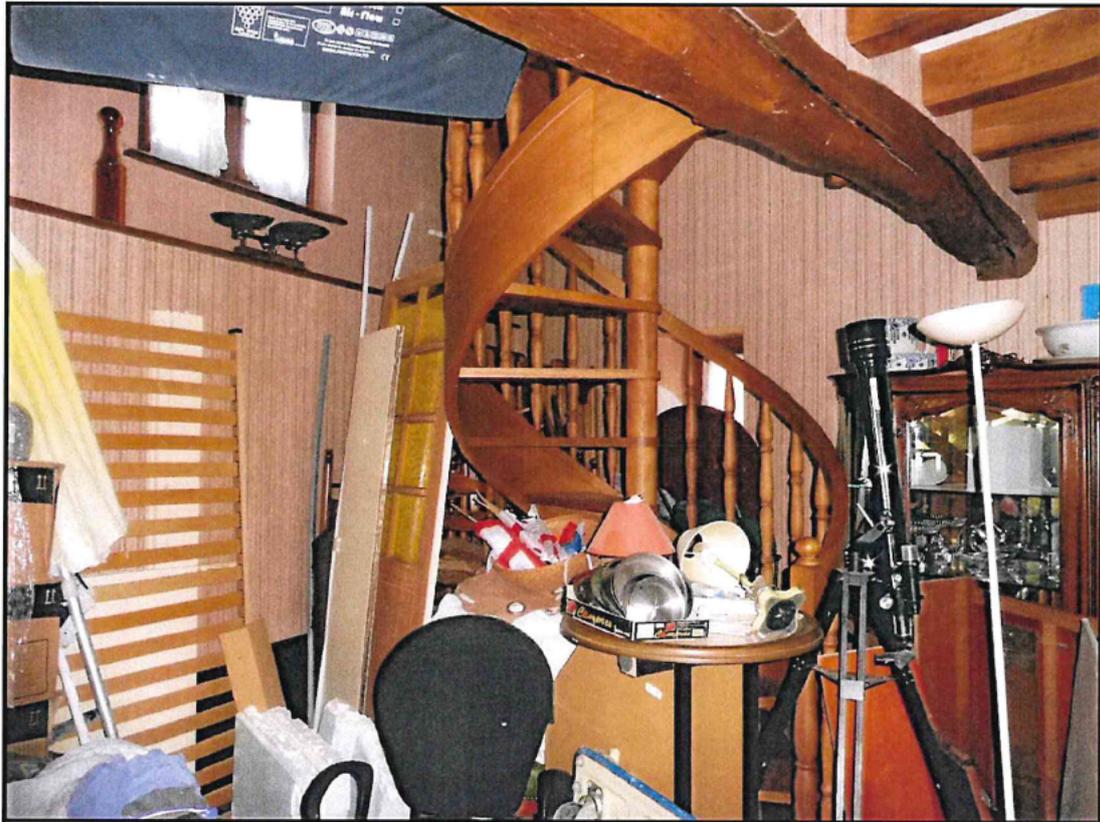
### Premier bâtiment :

Je constate qu'il s'agit d'un bâtiment sur deux niveaux avec **toiture** tuiles et gouttières en zinc.

**La pièce** est fortement encombrée.

**Plafond** : poutre apparente et Placoplâtre peint. L'ensemble en bon état général.

**Escalier en colimaçon** inaccessible.

**Une partie mezzanine** est présente, avec rampant couvert de frissette et **une fenêtre de toit** en place.

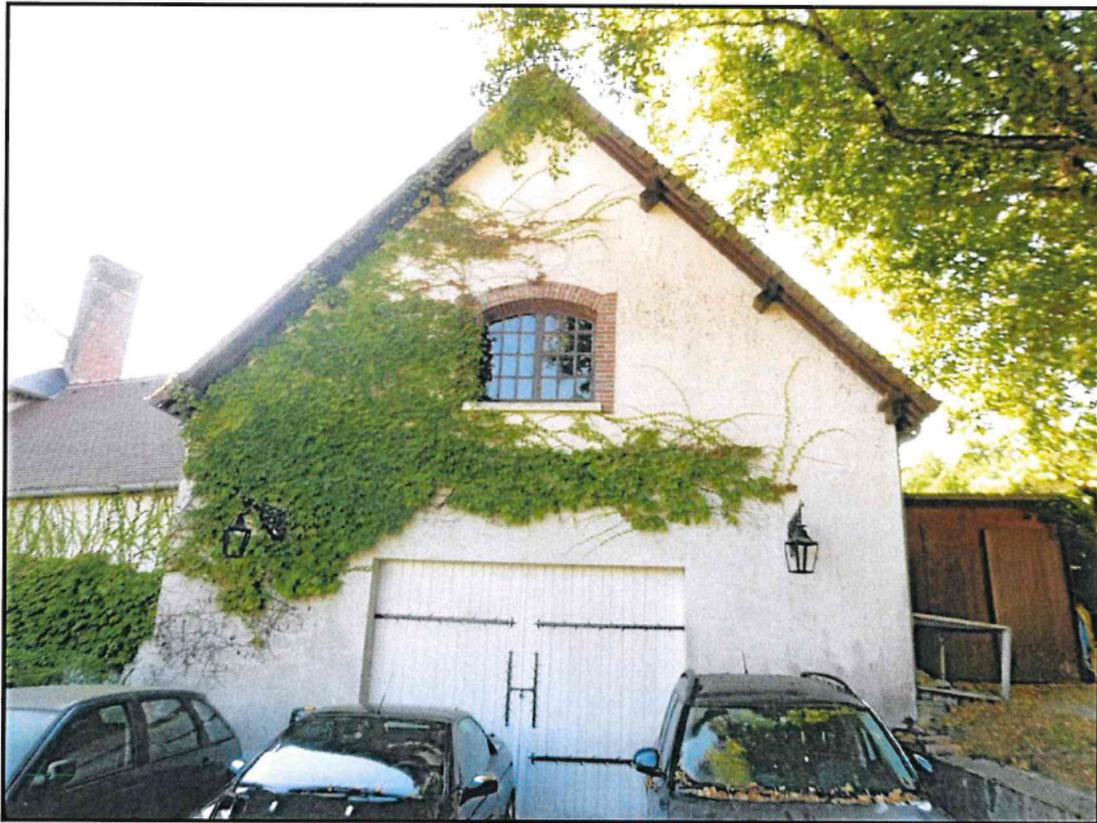
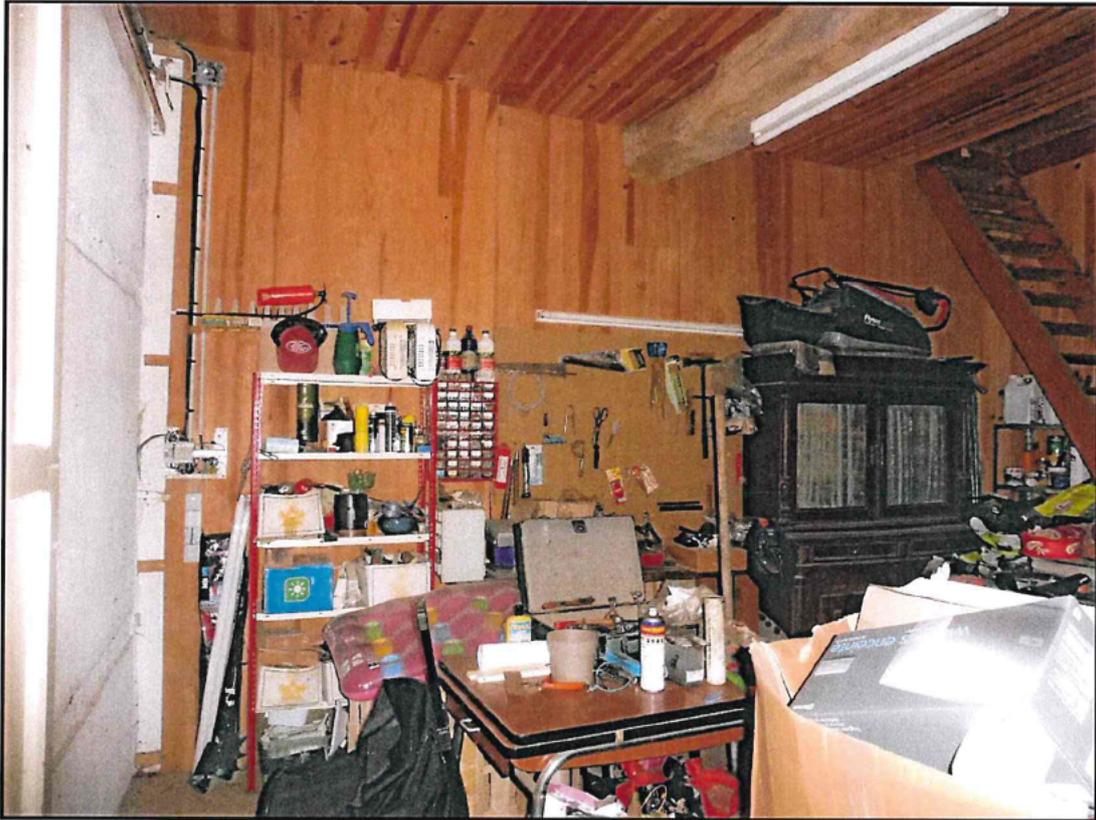
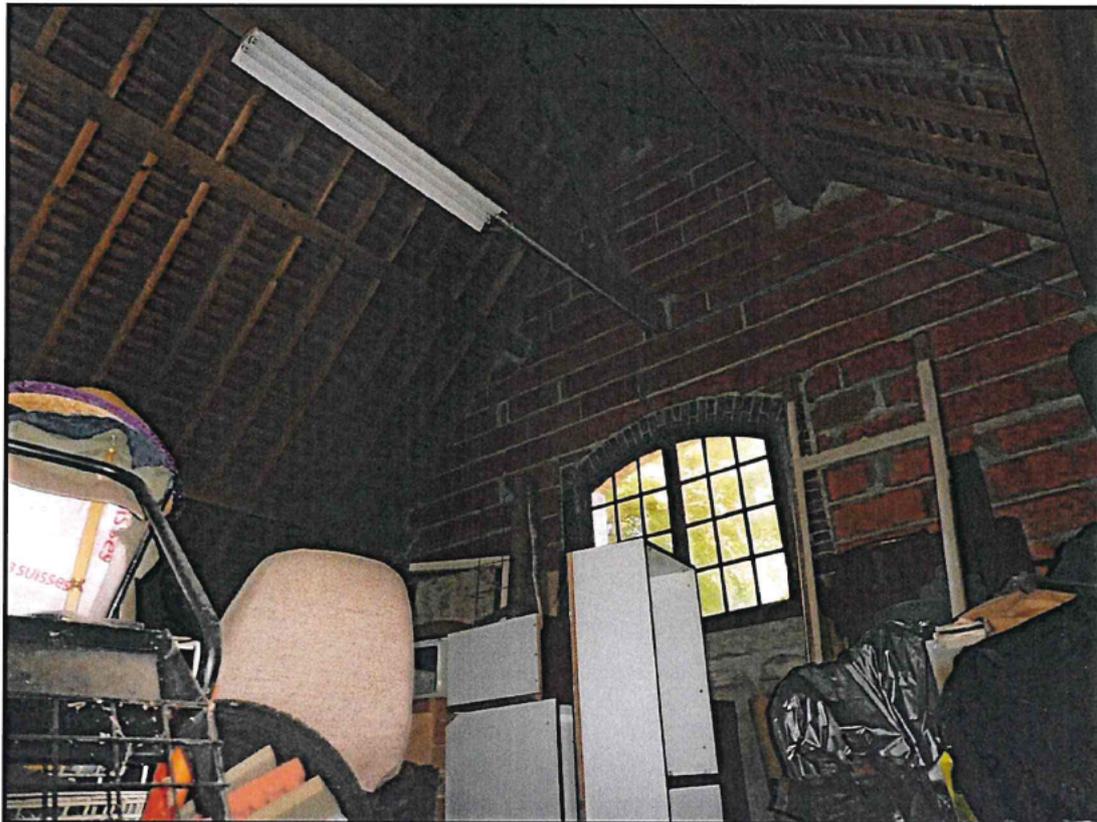
**Bâtiment à usage de garage :**

Toiture deux pans en tuiles mécaniques et gouttières en zinc.

L'électricité est présente. Je note que le tableau n'est pas protégé.

**Toiture :** double rampant en tuiles mécaniques en place. Pas d'isolation.

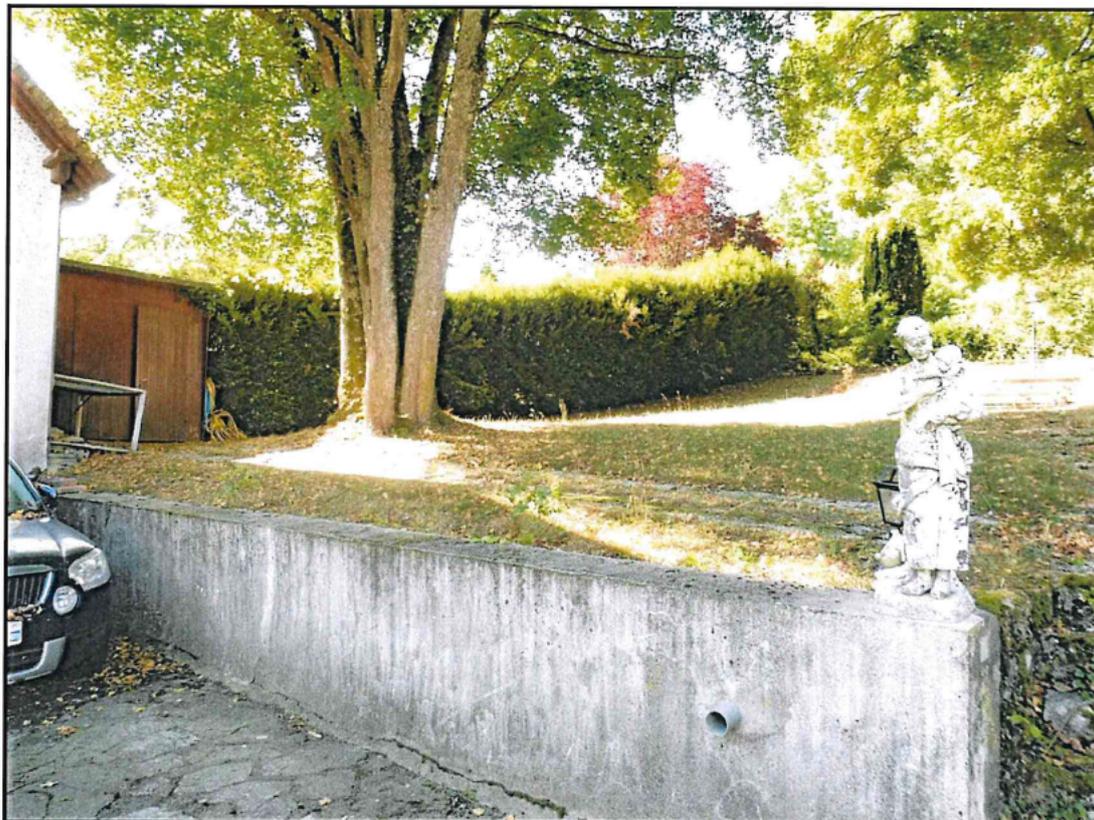
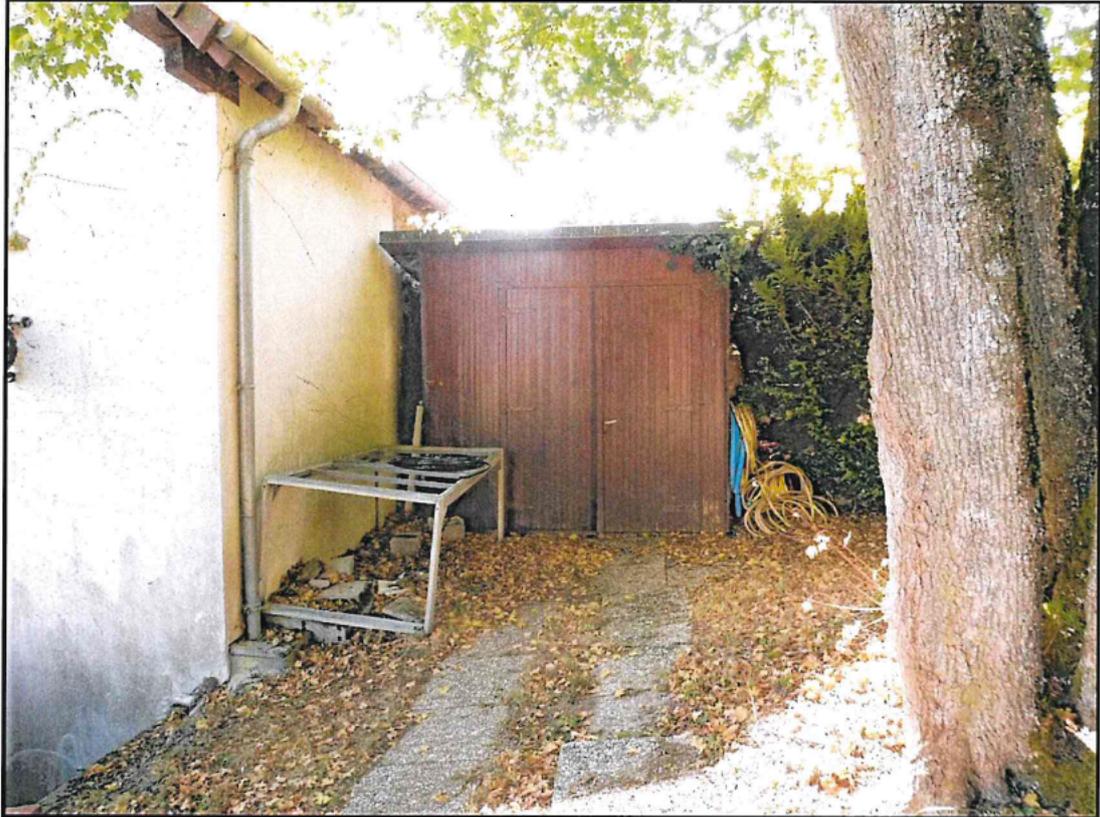
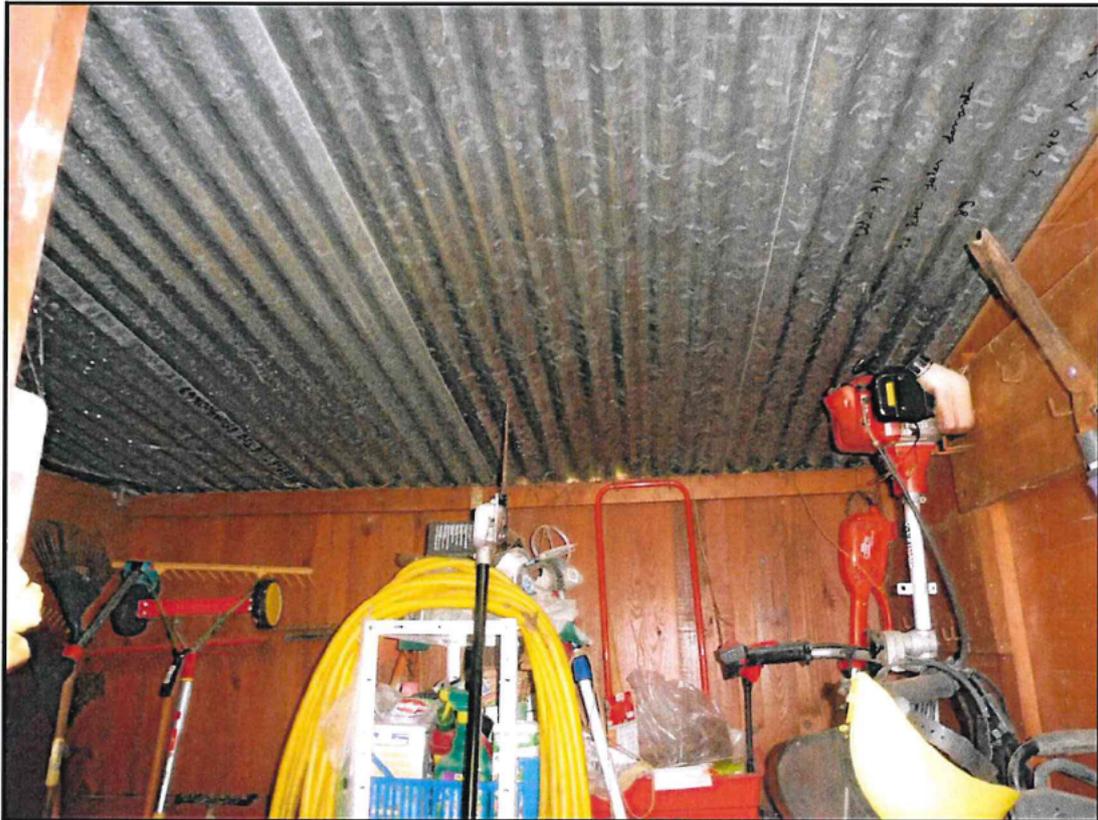
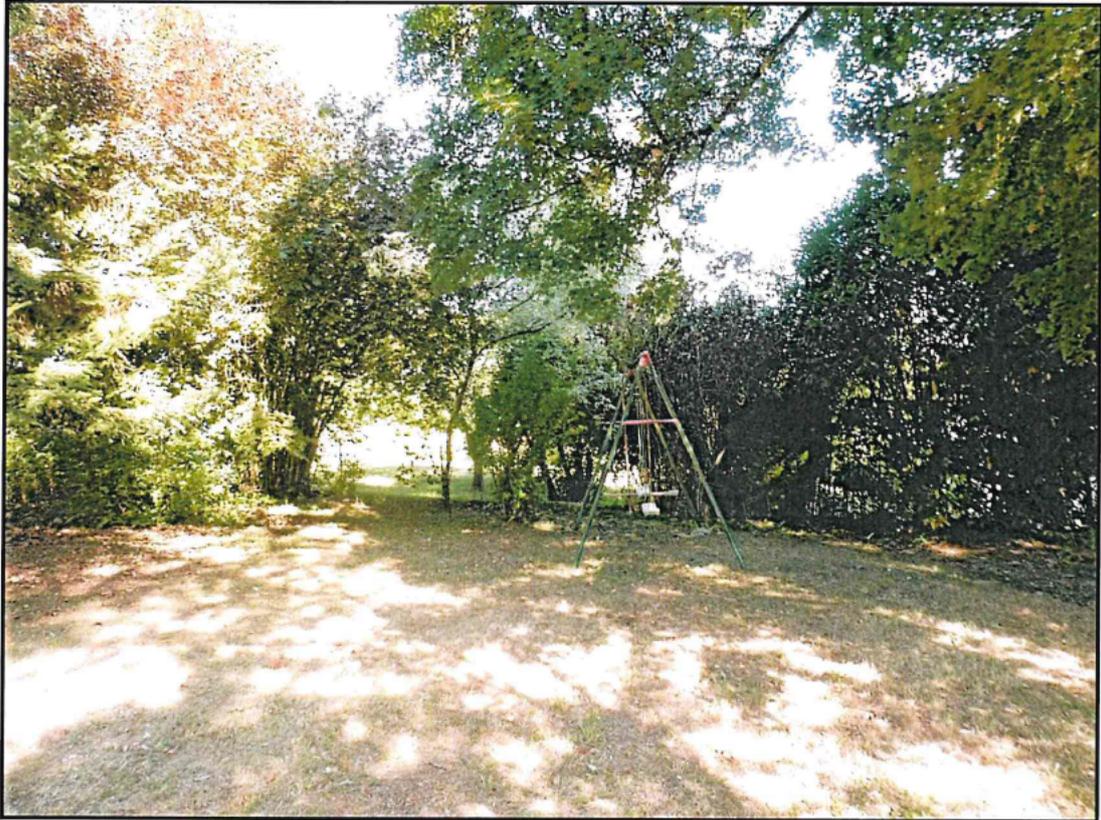
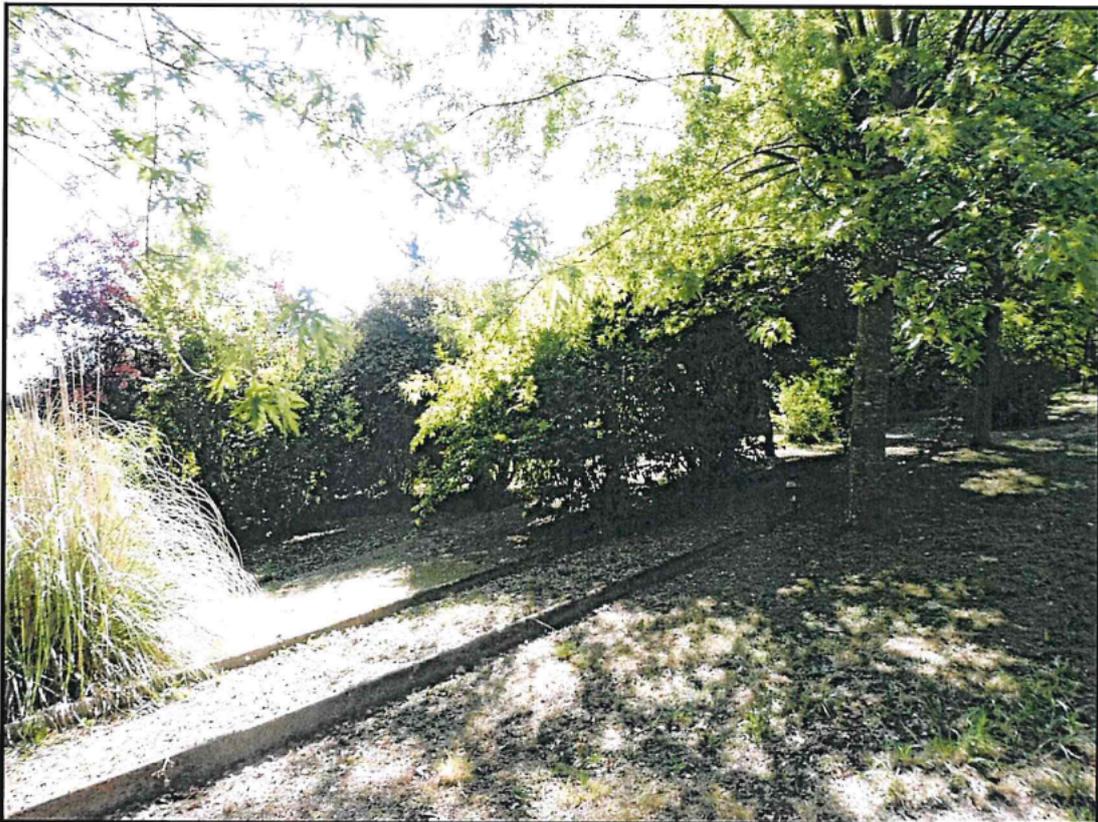
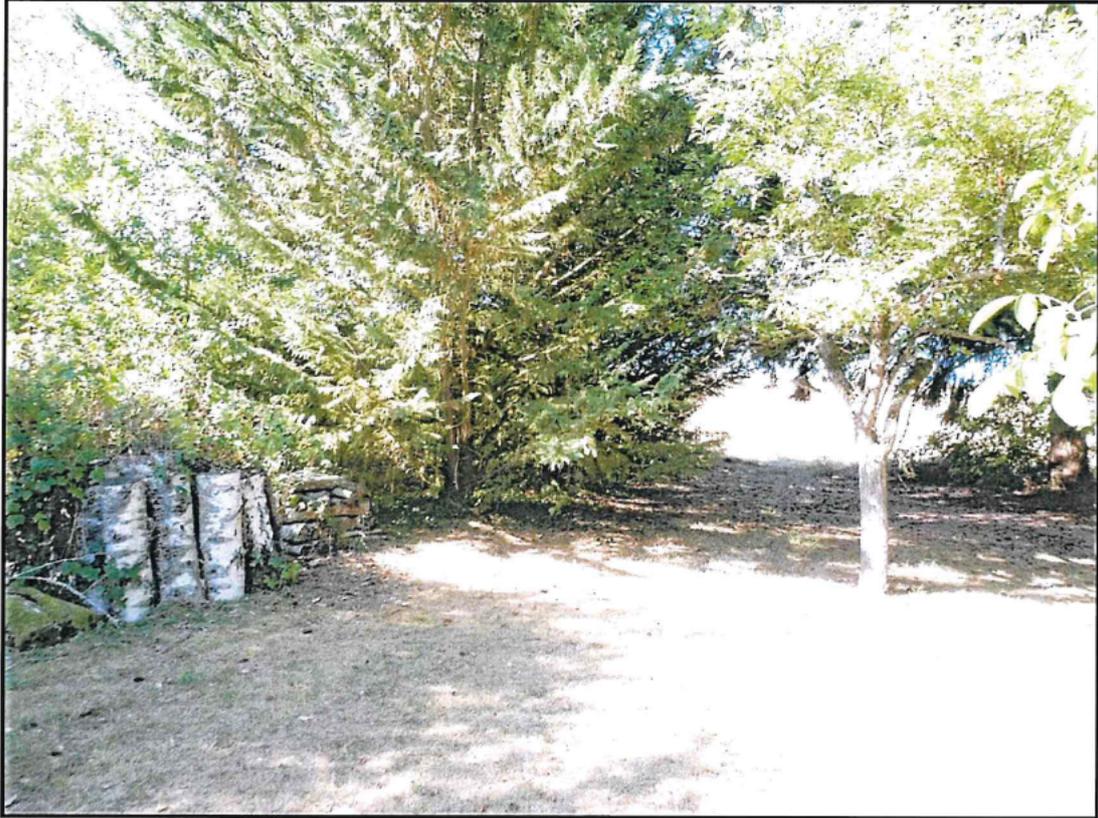
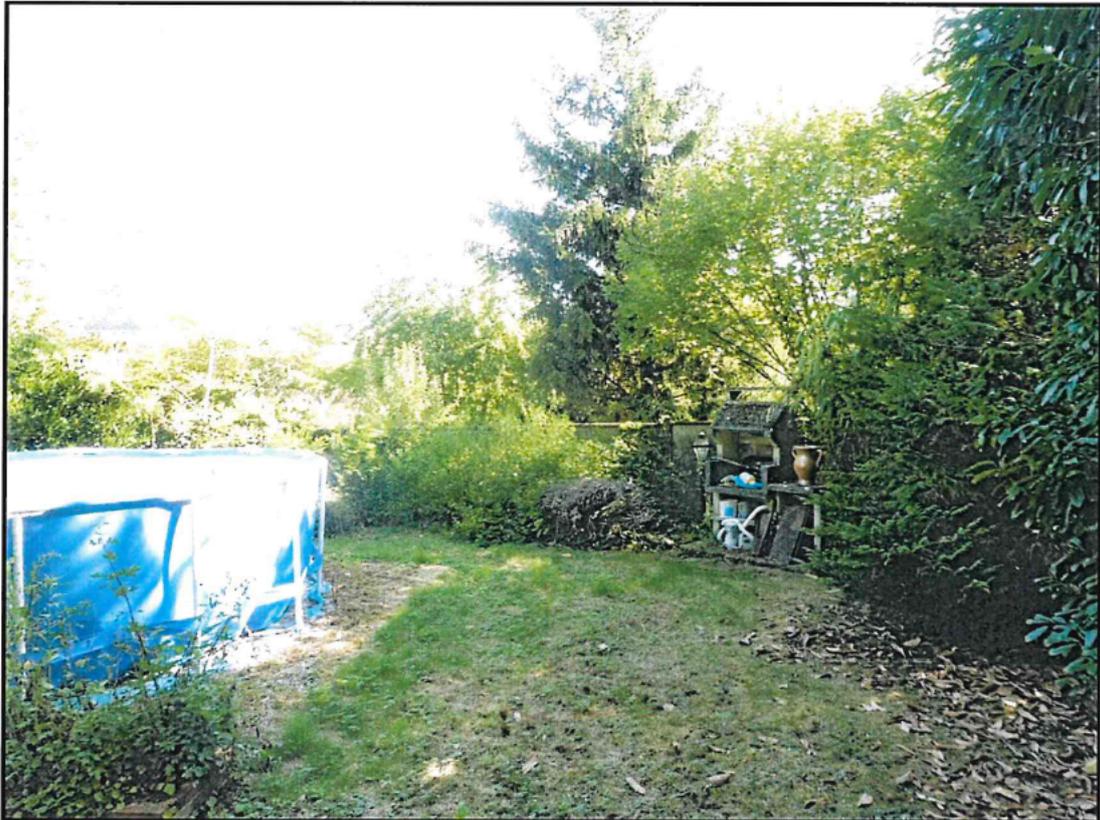
**Accès au parc :**

Les marches d'accès sont dégradées.

Le système d'éclairage n'est pas entretenu : des lampes d'extérieur sont cassées.

Je note à droite du garage, la présence **d'un cabanon en bois** avec toiture un pan tôles ondulées.

**Les espaces verts** sont entretenus : arbres, arbustes, pelouse.

**Le grillage** de chaque côté du parc, avec haie entretenue.

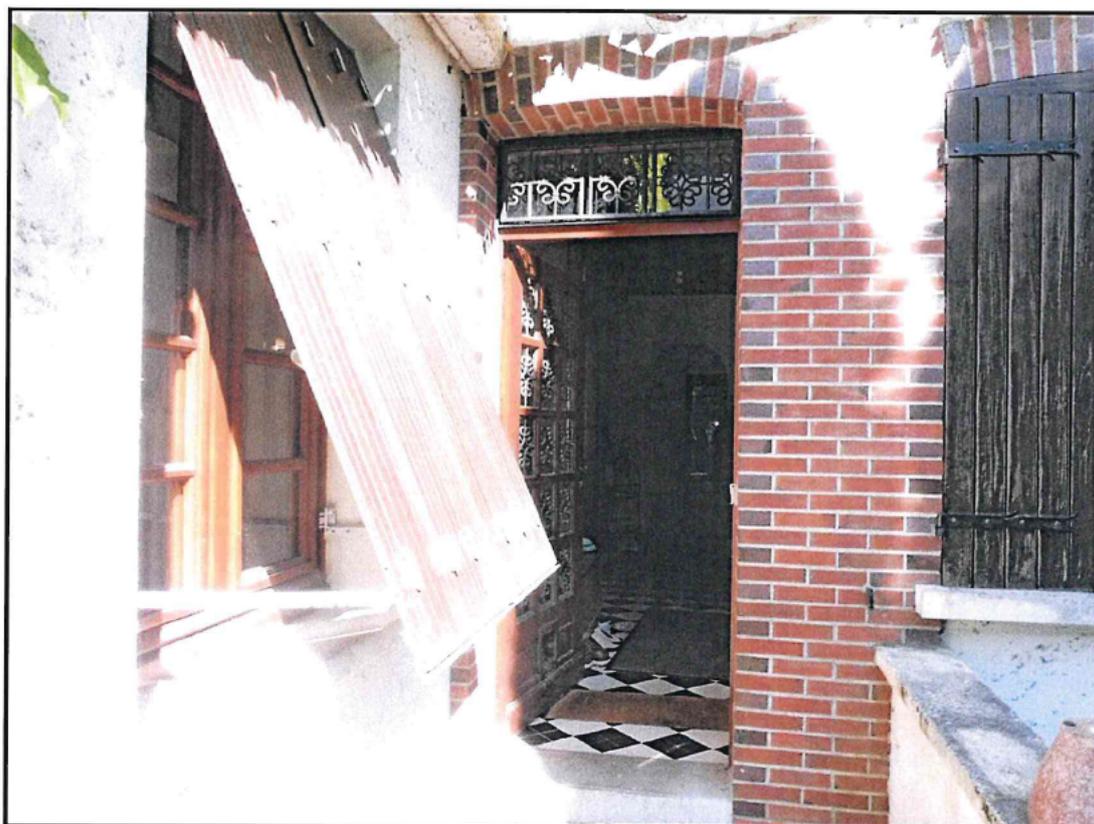
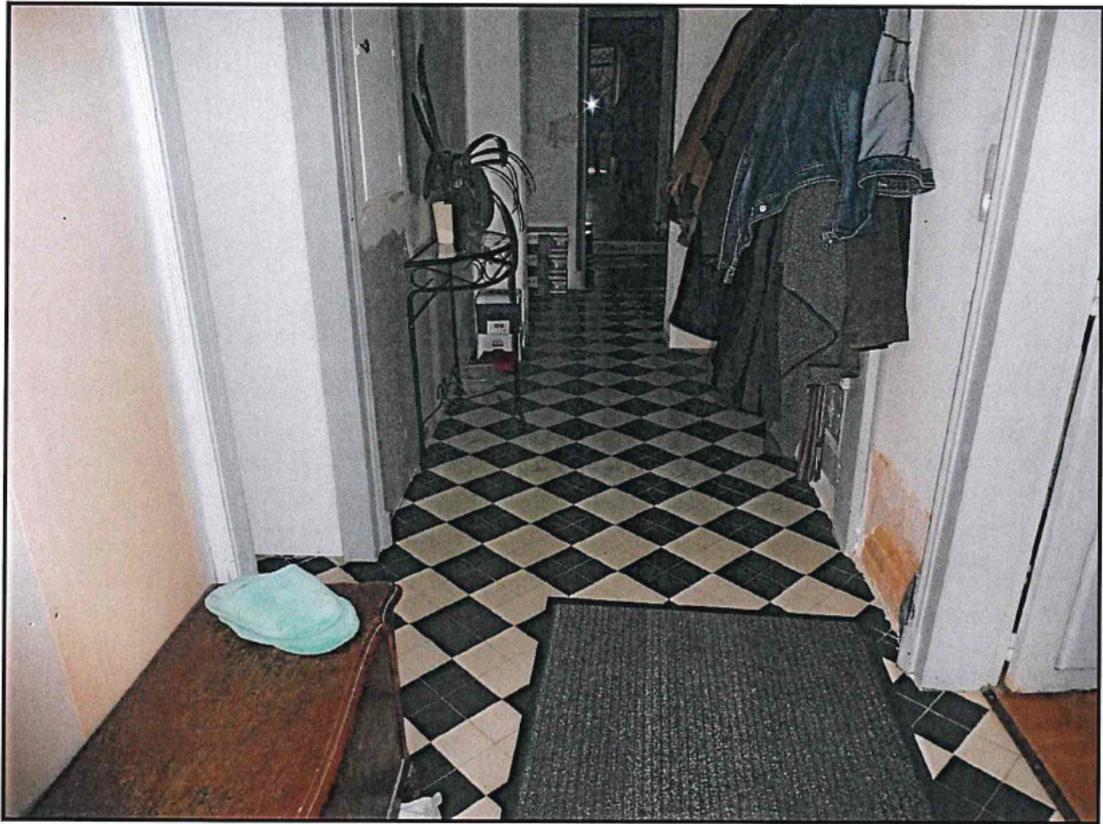
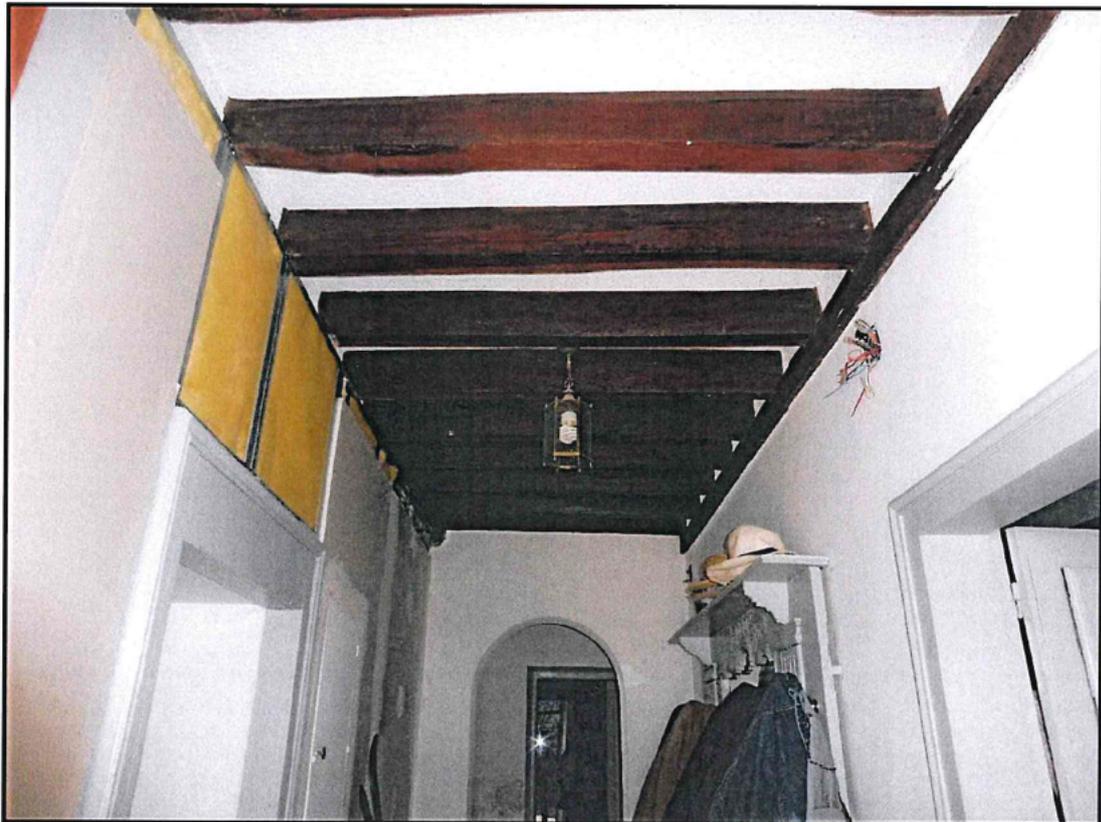
### Entrée :

**Murs** : Placoplâtre. Peinture sur une partie et à l'état brut sur une autre.

**Des branchements pour un radiateur** sont présents. Absence de radiateur de chauffage central.

**Des fils électriques** sont en attente.

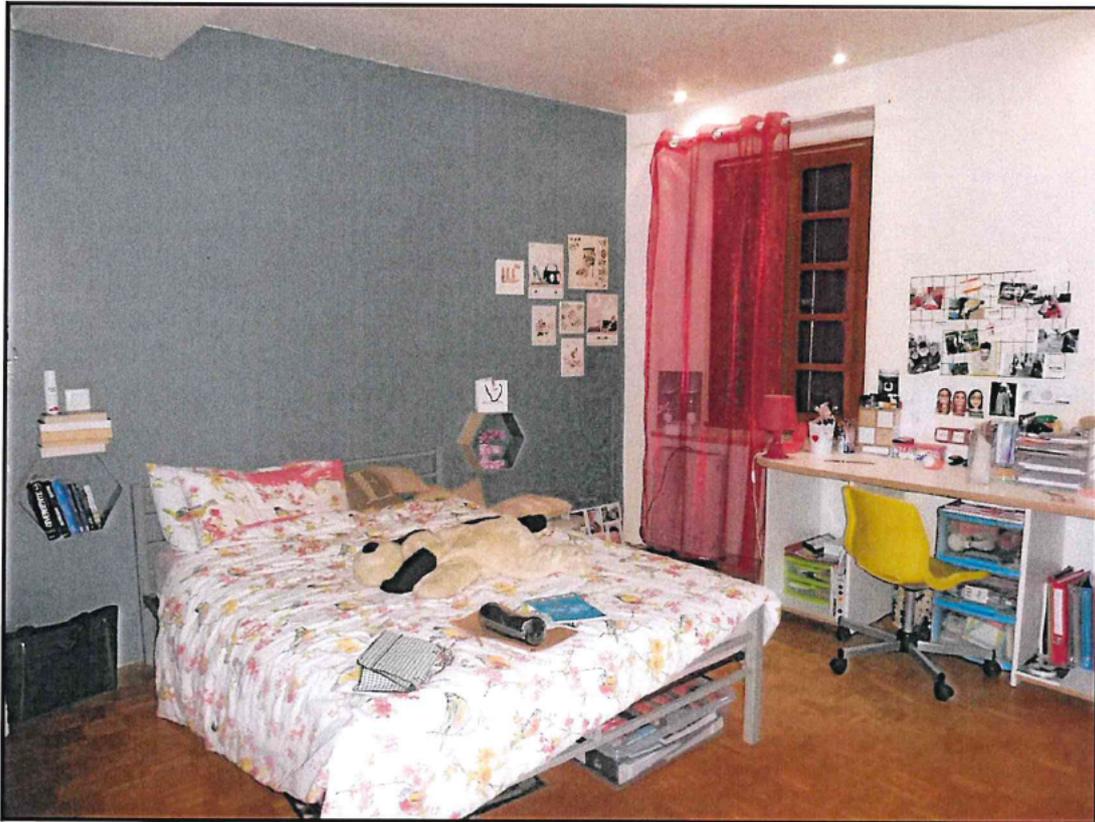
**Première chambre à droite :**

**Murs :** peinture. **Des éléments de coffrage** ne sont pas terminés.

**Deux fenêtres** sur rue, double vitrage, deux battants, en place et **une fenêtre sur cour**, deux battants, double vitrage, avec volets.

**Un radiateur de chauffage central** en place.
