PROCES-VERBAL DE DESCRIPTION

L'AN DEUX MILLE DIX-HUIT ET LE TRENTE AVRIL

Certifie me transporter ce jour sis 86 Avenue Anatole France 93600 AULNAY SOUS BOS cadastré section AL n° 63.

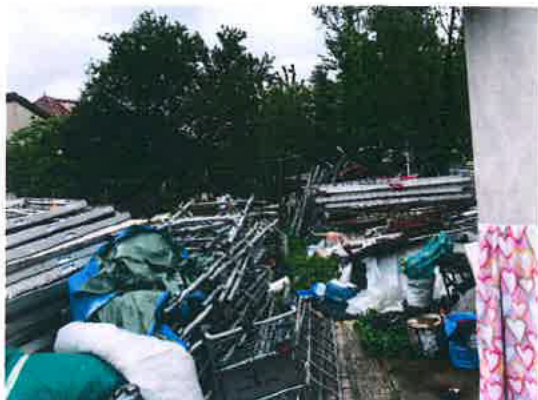
Les lieux sont entretenus. Les parties extérieures et le garage sont encombrés de matériel professionnel relatif à l'activité de chantier de *Le garage*
du fait de son encombrement est inaccessible.

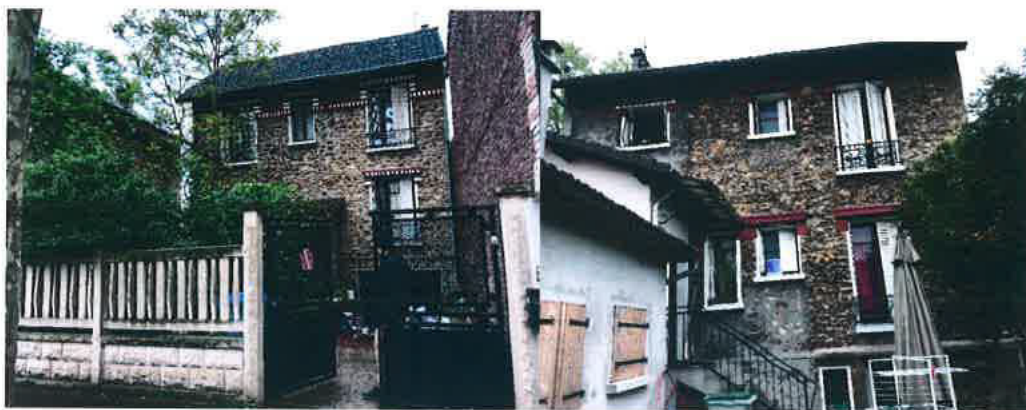
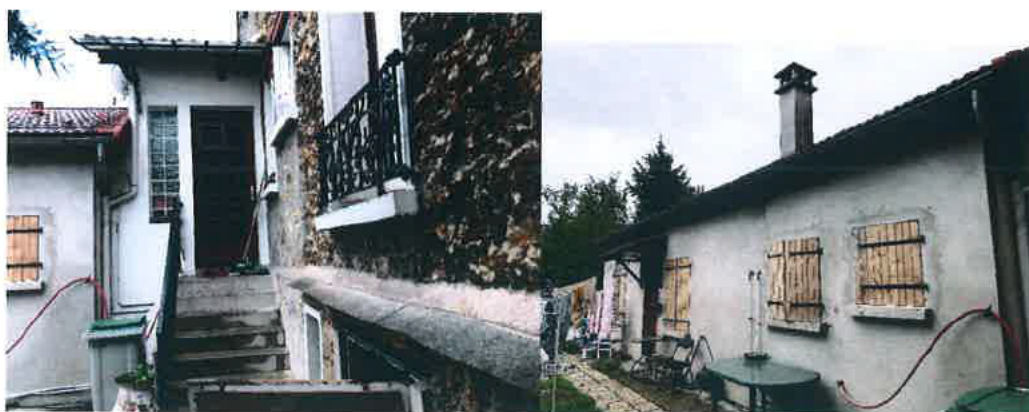
En partie arrière il y a une terrasse composée de dalles de ciment en état d'usage.

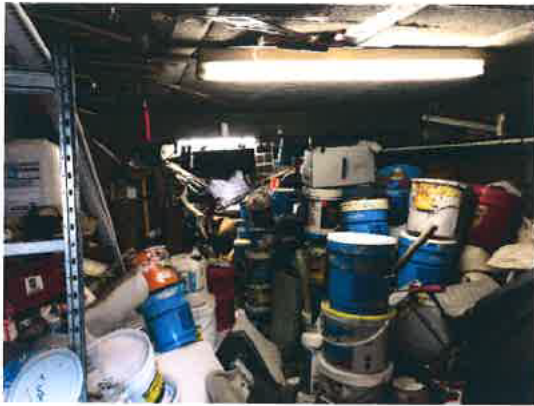
Il y a une installation gaz pour le chauffage et l'eau via une chaudière. Le diagnostiqueur me déclare que l'installation gaz présente des anomalies au niveau de l'alimentation et de la ventilation.

Le tableau électrique situé dans le garage n'est pas accessible du fait de son encombrement et ne pourra pas faire l'objet d'une étude du diagnostiqueur.

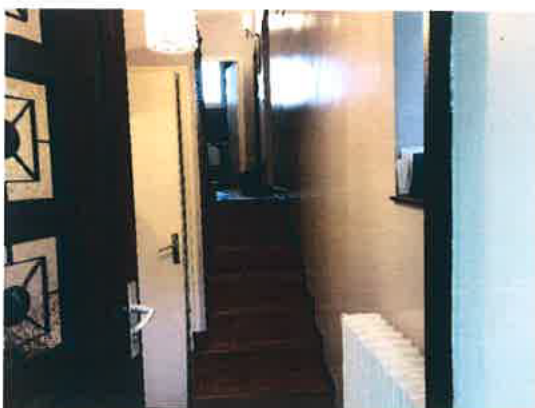
HALL BAS DU REZ-DE-CHAUSSEE :

L'entrée se réalise par une porte en bois partie centrale vitrée en bon état.

Sol : le sol est recouvert de carrelage en état d'usage.

Murs : les murs sont recouverts de peinture en état d'usage . prése ce de 12 pavés de verre côté mur face droite.

Plafond : le plafond est recouvert de peinture en état d'usage.

Généralités : présence d'un radiateur en état d'usage.

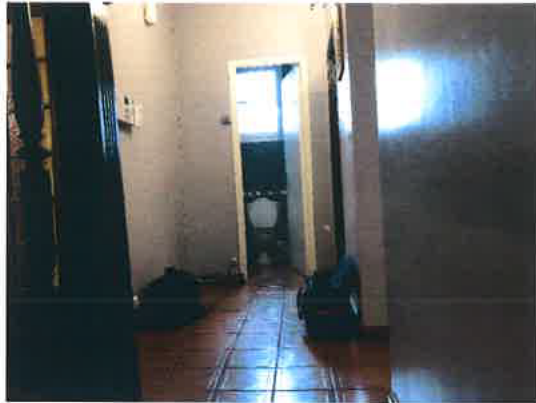
HALL HAUT DU REZ-DE-CHAUSSEE SURELEVE :

Sol : le sol est recouvert de carrelage en état d'usage.

Murs : les murs sont recouverts de peinture en état d'usage. présence de 12 pavés de verre côté mur face droite.

Plafond : le plafond est recouvert de peinture en état d'usage.

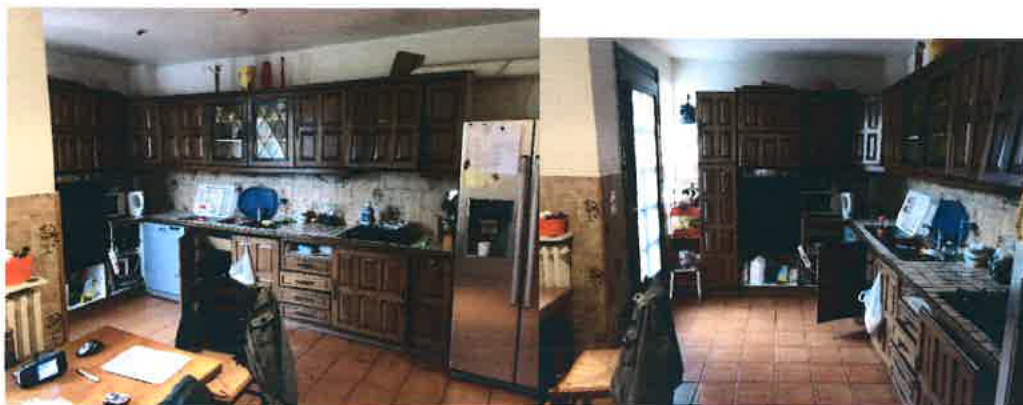
CUISINE :

La cuisine est équipée de meubles bas et hauts en bois en état d'usage avec plan de travail carrelé, évier double en état d'usage et hotte aspirante.

Sol : le sol est recouvert de carrelage en état d'usage.

Murs : les murs sont recouverts de faïence murale sur la mi-hauteur en état d'usage et de peinture en état d'usage en continuité.

Plafond : le plafond est recouvert de peinture en état d'usage avec spots encastrés.

Fenêtre : présence d'une fenêtre simple vantail ouvrante en bois double vitrage en état d'usage avec persiennes métalliques en état d'usage.

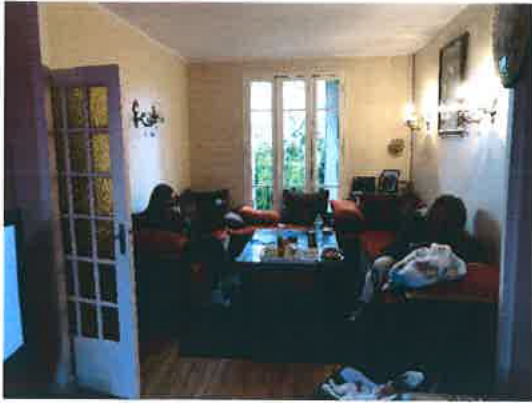
SALON :

Sol : le sol est recouvert de parquet en état d'usage.

Murs : les murs sont recouverts de peinture en état d'usage.

Plafond : le plafond est recouvert de peinture en état d'usage.

Fenêtre : présence sur rue d'une fenêtre double vantaux ouvrante en bois simple vitrage et en continuité d'une fenêtre simple vantail ouvrante simple vitrage , l'ensemble en état d'usage avec volets persiennes métalliques en état d'usage et garde-corps métallique en état d'usage.

Présence sur jardin arrière d'une fenêtre en bois double vantaux ouvrante simple vitrage en état d'usage avec persiennes métalliques en état d'usage et garde-corps métallique en état d'usage.

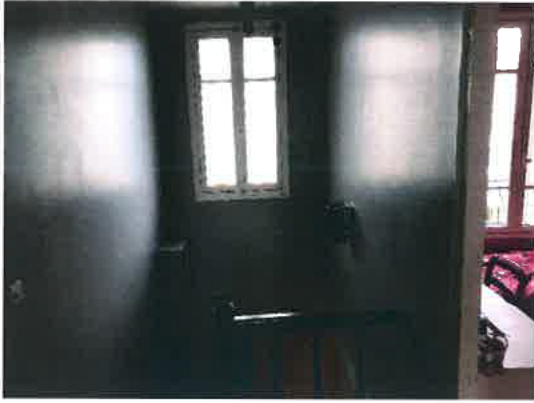
PALIER :

Sol : le sol est recouvert de parquet en état d'usage.

*Murs : les murs sont recouverts de peinture en état d'usage.
Présence d'un placard en bois avec portes en bois en état d'usage.*

Plafond : le plafond est recouvert de peinture en état d'usage.

Fenêtre : présence d'une fenêtre ouvrante double vantaux en bois vitrage simple en état d'usage.

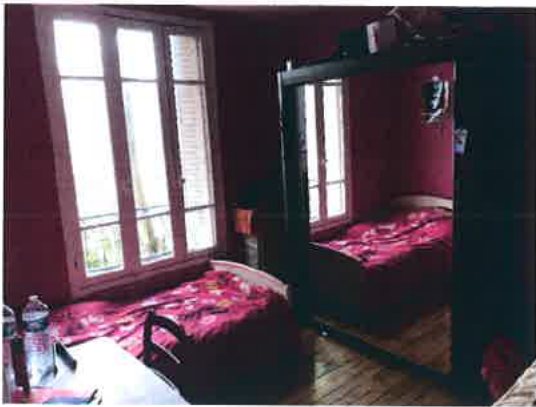
CHAMBRE GAUCHE SUR RUE :

Sol : le sol est recouvert de parquet en état d'usage

Murs : les murs sont recouverts de peinture en état d'usage.

Plafond : le plafond est recouvert de peinture en état d'usage.

Fenêtre : présence d'une fenêtre ouvrante simple vantail en bois simple vitrage et en continuité d'une fenêtre ouvrante double vantaux en bois simple vitrage avec persiennes métalliques et garde-corps métallique

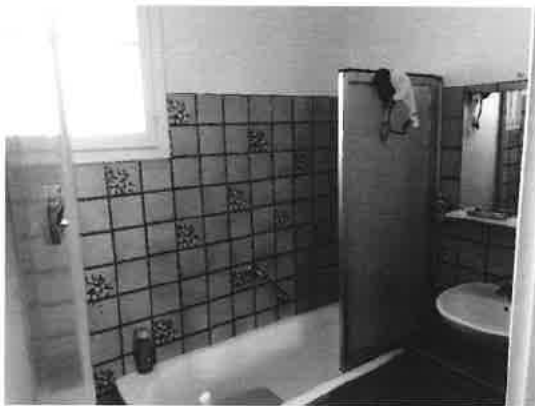
SALLE DE BAINS :

Sol : le sol est recouvert de carrelage en état d'usage.

Murs : les murs sont recouverts de faïence en état d'usage sur la mi-hauteur et de peinture en état d'usage sur la continuité.

Plafond : le plafond est recouvert de peinture en état d'usage.

Fenêtre : présence d'une fenêtre ouvrante simple vantail vitrage simple en état d'usage avec présence d'un garde-corps métallique en état d'usage.

Généralités : présence d'un bidet en état d'usage, d'un W.C en état d'usage, d'une baignoire en état d'usage et d'un radiateur en état d'usage.

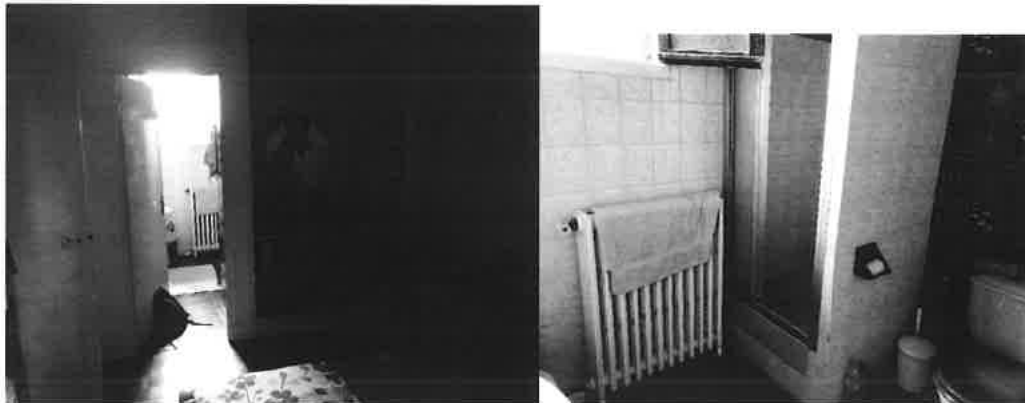
CHAMBRE SUITE PARENTALE AVEC SALLE DE BAINS :

Sol : le sol est recouvert de carrelage en état d'usage.

Murs : les murs sont recouverts de faïence en état d'usage sur la mi-hauteur et de peinture en état d'usage sur la continuité.

Plafond : le plafond est recouvert de peinture en état d'usage.

Fenêtre : présence d'une fenêtre ouvrante double vantaux vitrage simple en état d'usage avec persiennes métalliques en état d'usage et grille de sécurité métallique en état d'usage.

Généralités : présence d'un bidet en état d'usage, d'un W.C en état d'usage, d'une douche en état d'usage et de deux radiateurs en état d'usage.

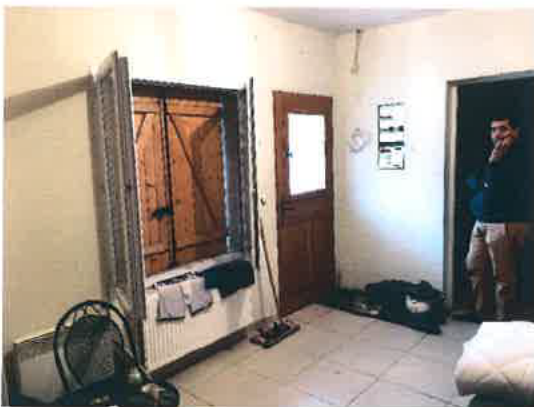
PREMIERE PIECE DIRECTEMENT SUR ENTREE :

La dépendance a été refaite et est en cours d'achèvement.

Sol : le sol est recouvert de carrelage en état d'usage.

Murs : les murs sont recouverts de peinture en état d'usage.

Plafond : le plafond est recouvert de peinture en état d'usage.

Fenêtre : présence d'une fenêtre en PVC ouvrante double vantaux double vitrage en état d'usage avec volets battants en bois en état d'usage.

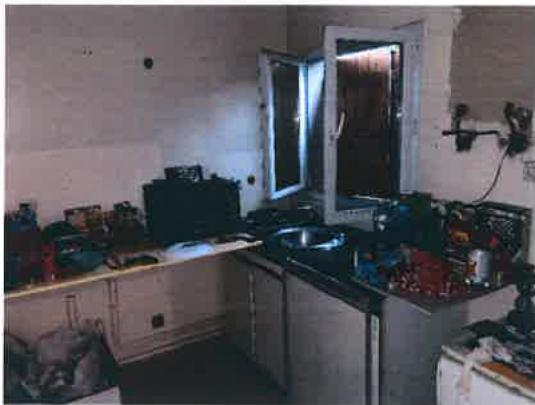
CUISINE :

Sol : le sol est recouvert de carrelage en état d'usage.

Murs : les murs sont recouverts de peinture en état d'usage.

Plafond : le plafond est recouvert de peinture en état d'usage.

Fenêtre : présence d'une fenêtre en PVC ouvrante double vantaux double vitrage en état d'usage avec volets battants en bois en état d'usage.

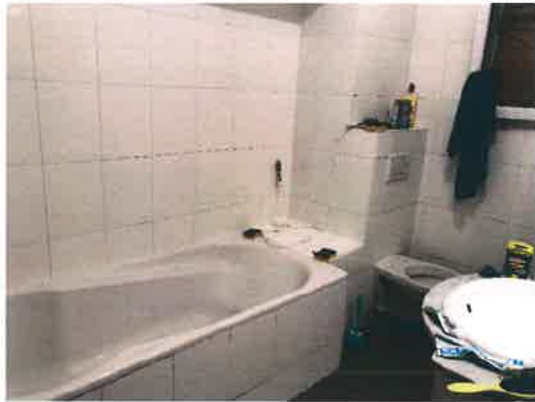
SALLE DE BAINS :

Sol : le sol est recouvert de carrelage en état d'usage.

Murs : les murs sont recouverts de faïence en état d'usage sur la mi-hauteur et de peinture en état d'usage sur la continuité.

Plafond : le plafond est recouvert de peinture en état d'usage.

Fenêtre : présence d'une fenêtre ouvrante en PVC simple vantail double vitrage en état d'usage avec un volet battant en bois en état d'usage.

Généralités : présence d'un W.C suspendu en état d'usage, d'une baignoire en état d'usage, d'un radiateur en état d'usage et d'un radiateur sèche-serviette en état d'usage.
